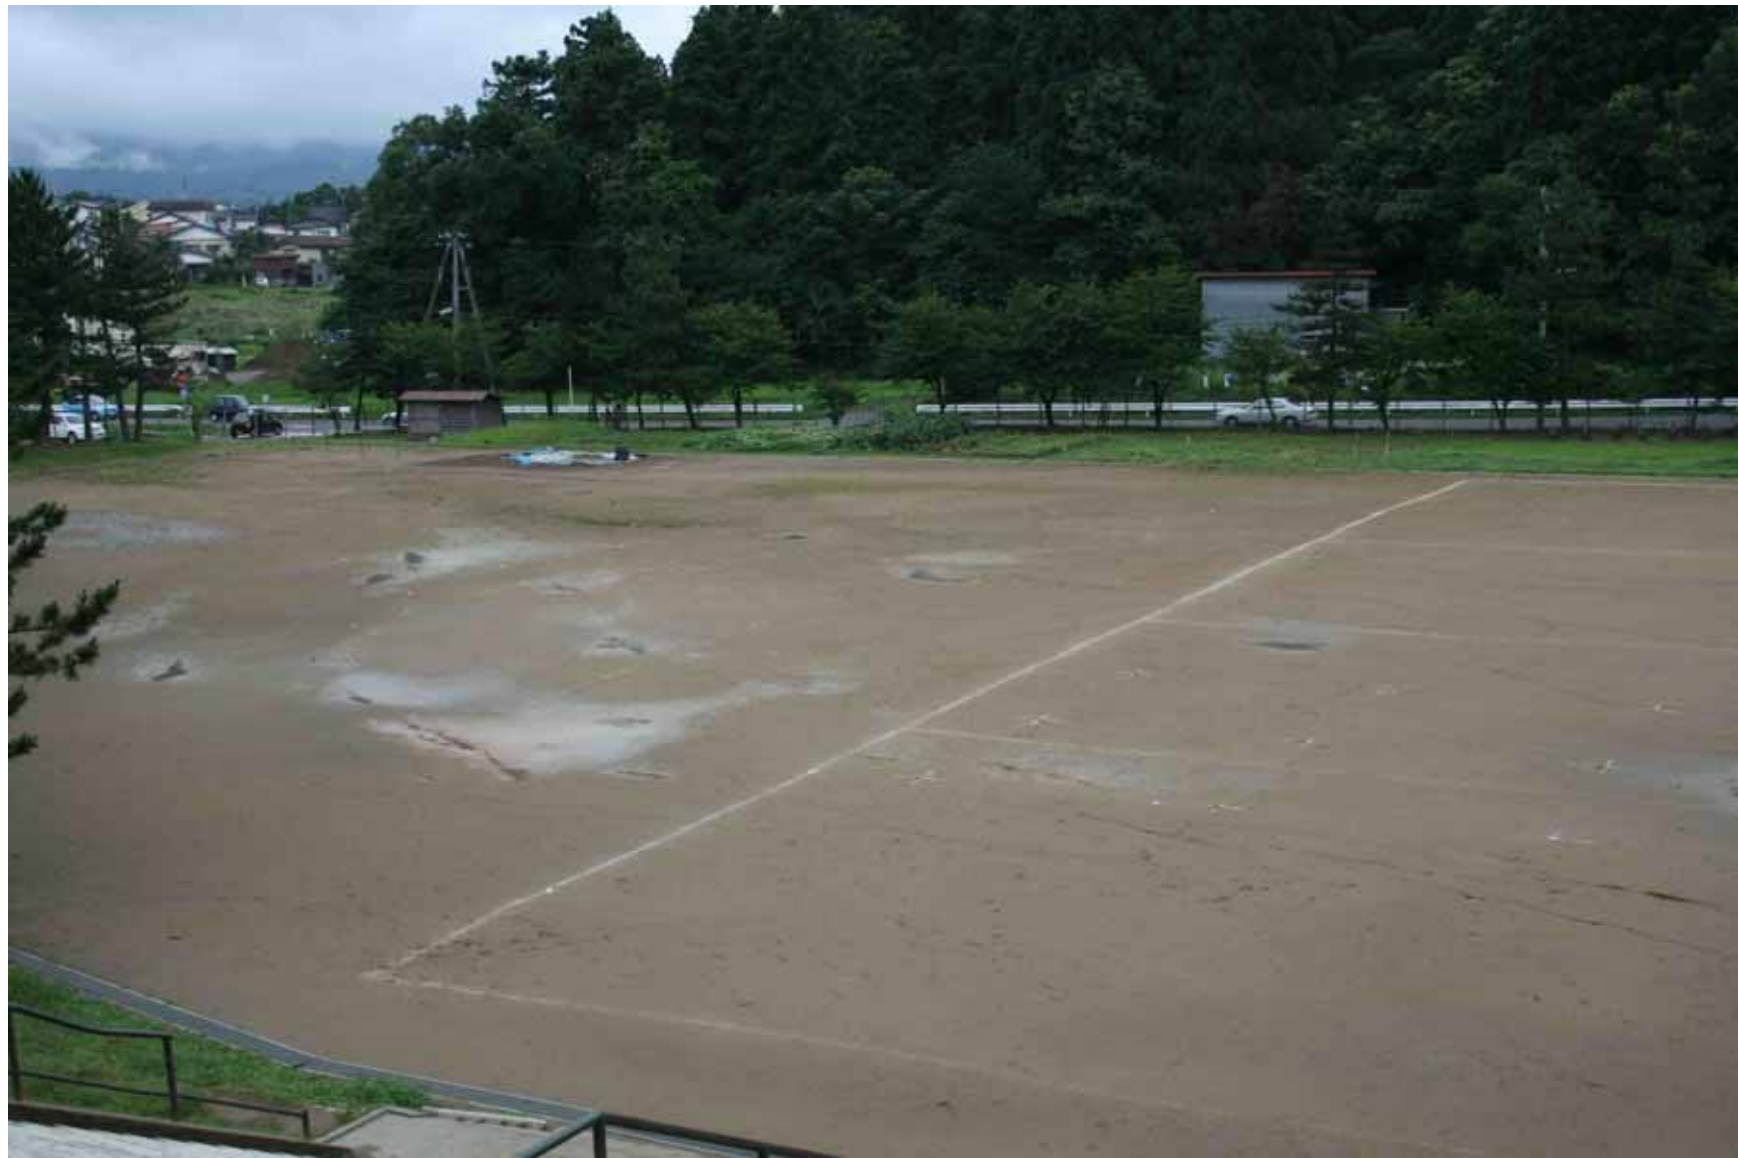
写真16 柏崎市南半田、半田小学校グラウンドの液状化に伴う亀裂

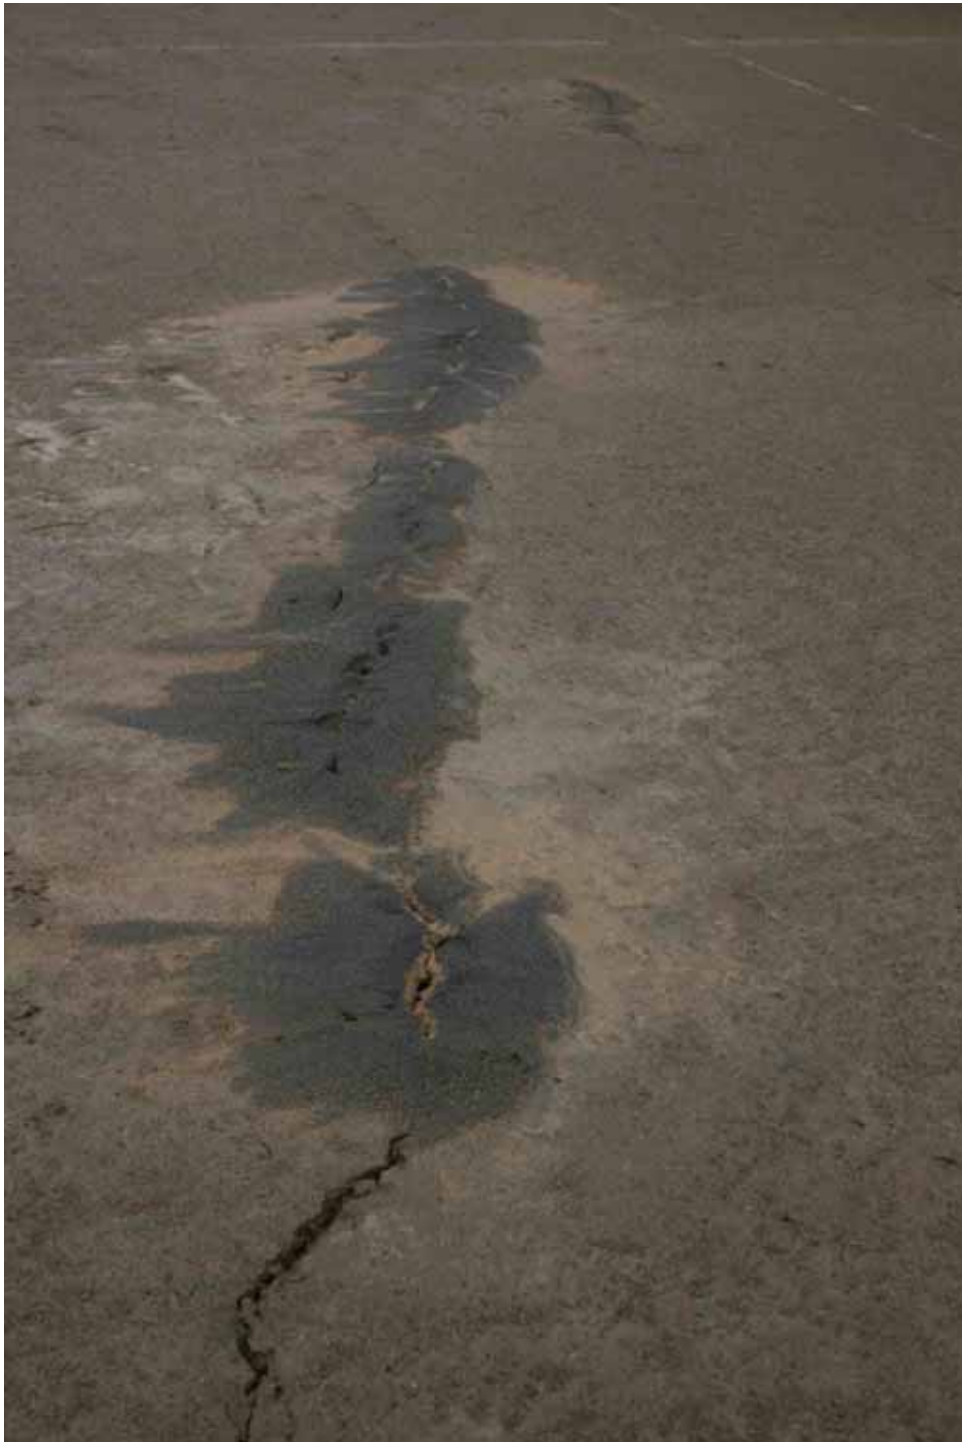
写真17 同上、半田小学校
グラウンドの噴砂

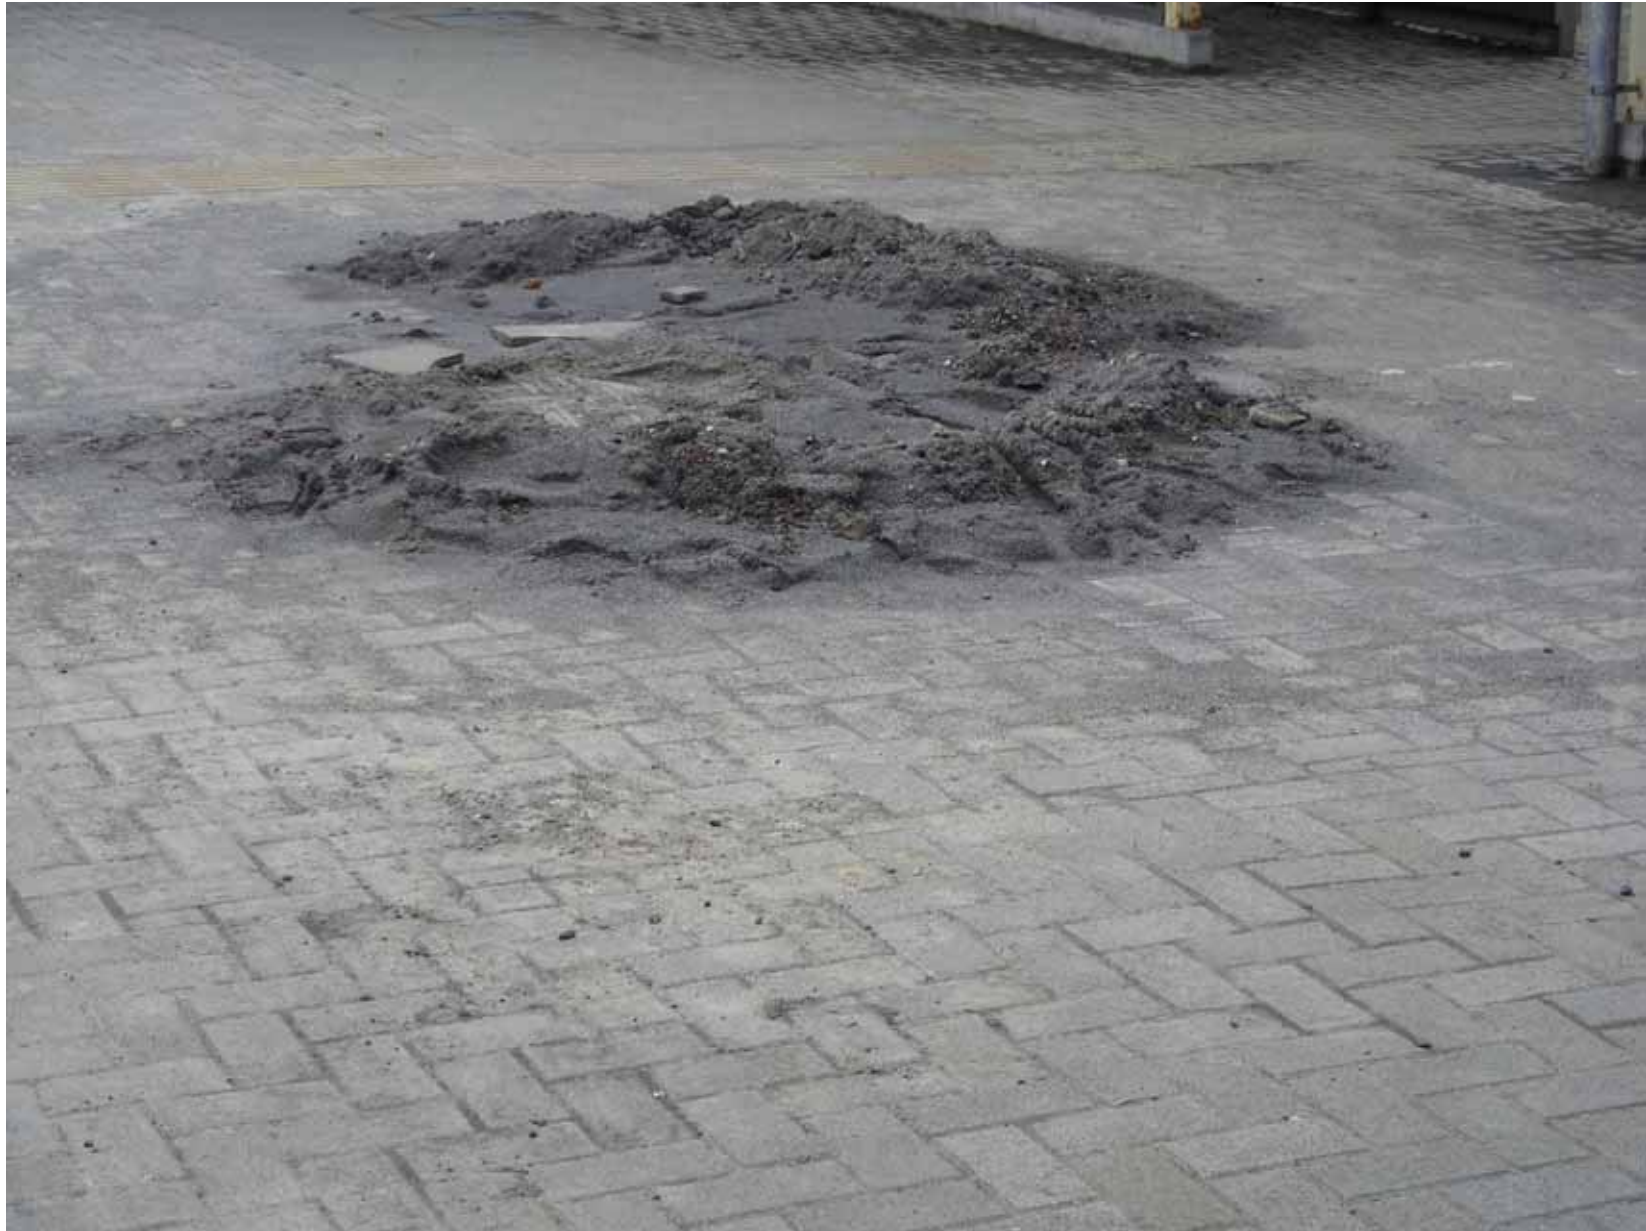
写真18 柏崎駅前の液状化による噴砂

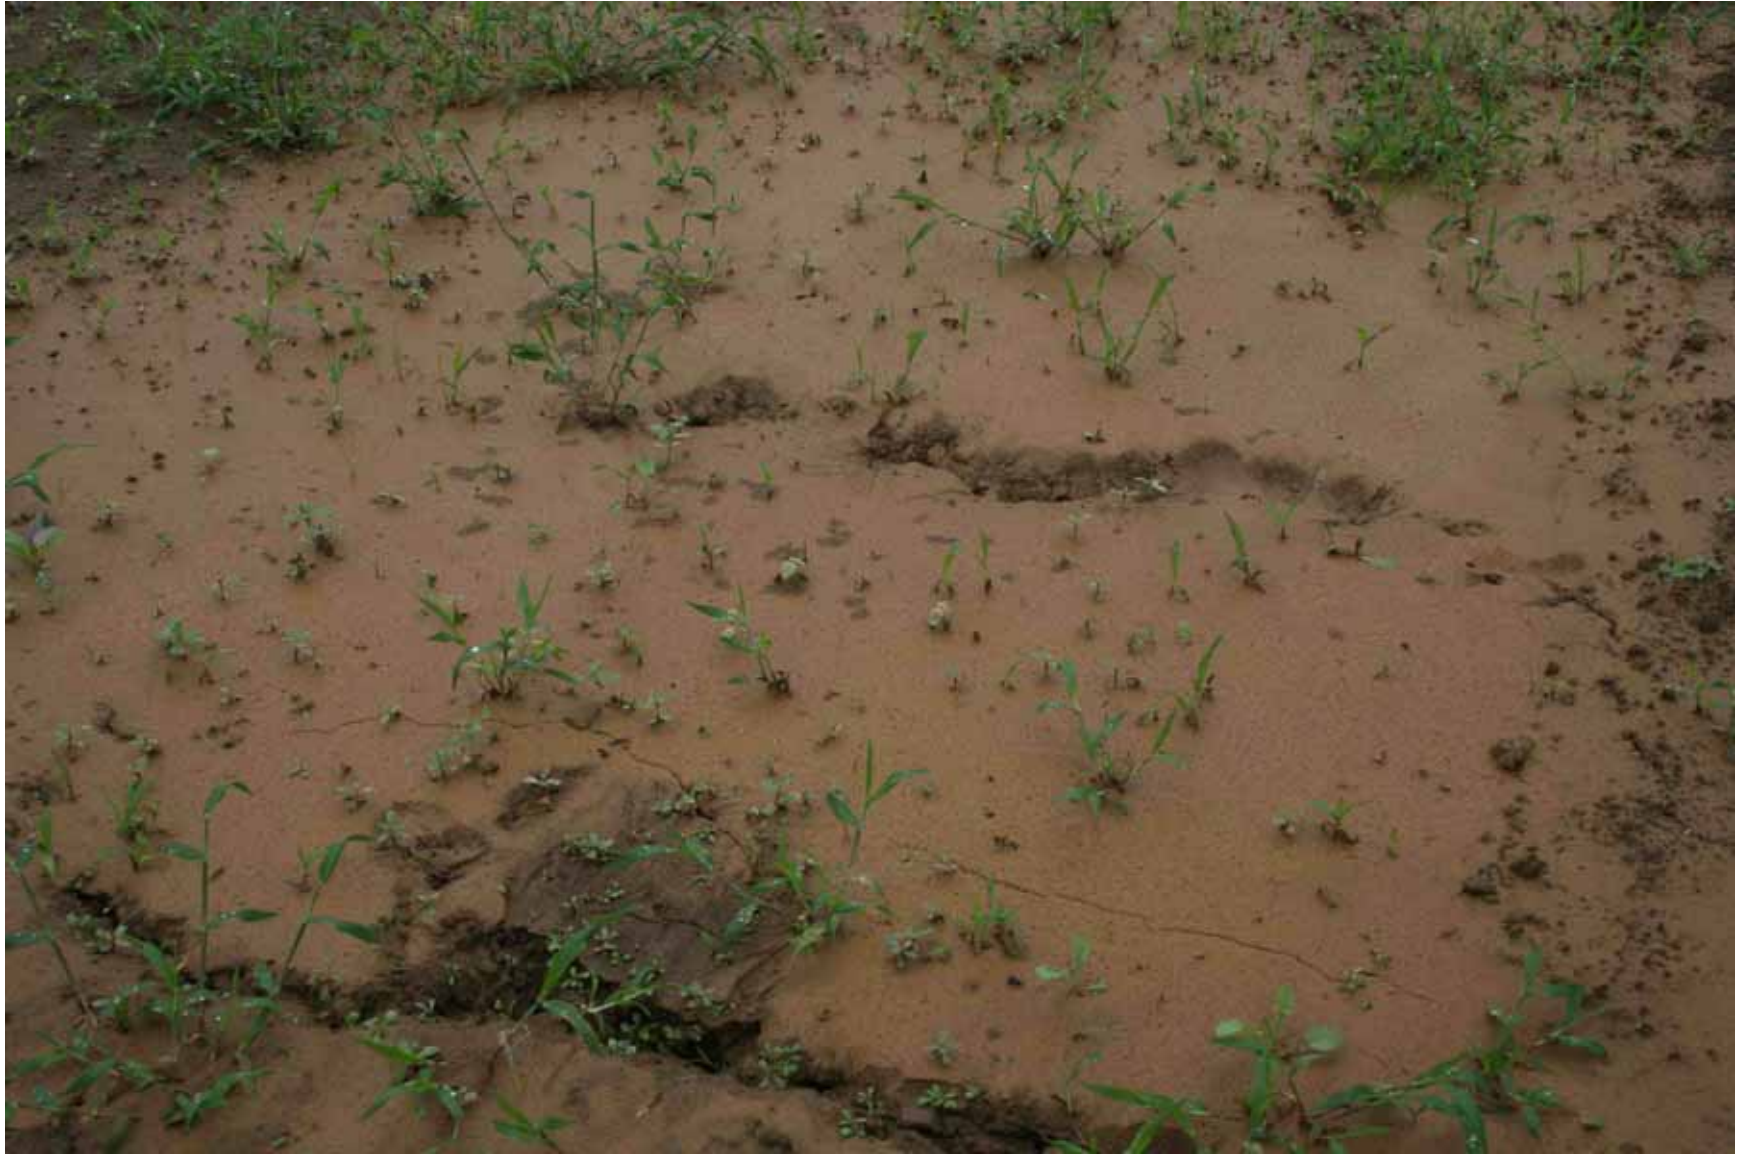
写真30 柏崎市橋場町7丁目、鯖石川旧河道上の民家の庭先、液状化痕(噴砂)・・・
開運橋近傍の鯖石川左岸と越後線の間旧河道沿い住宅地は、液状化による被害が大

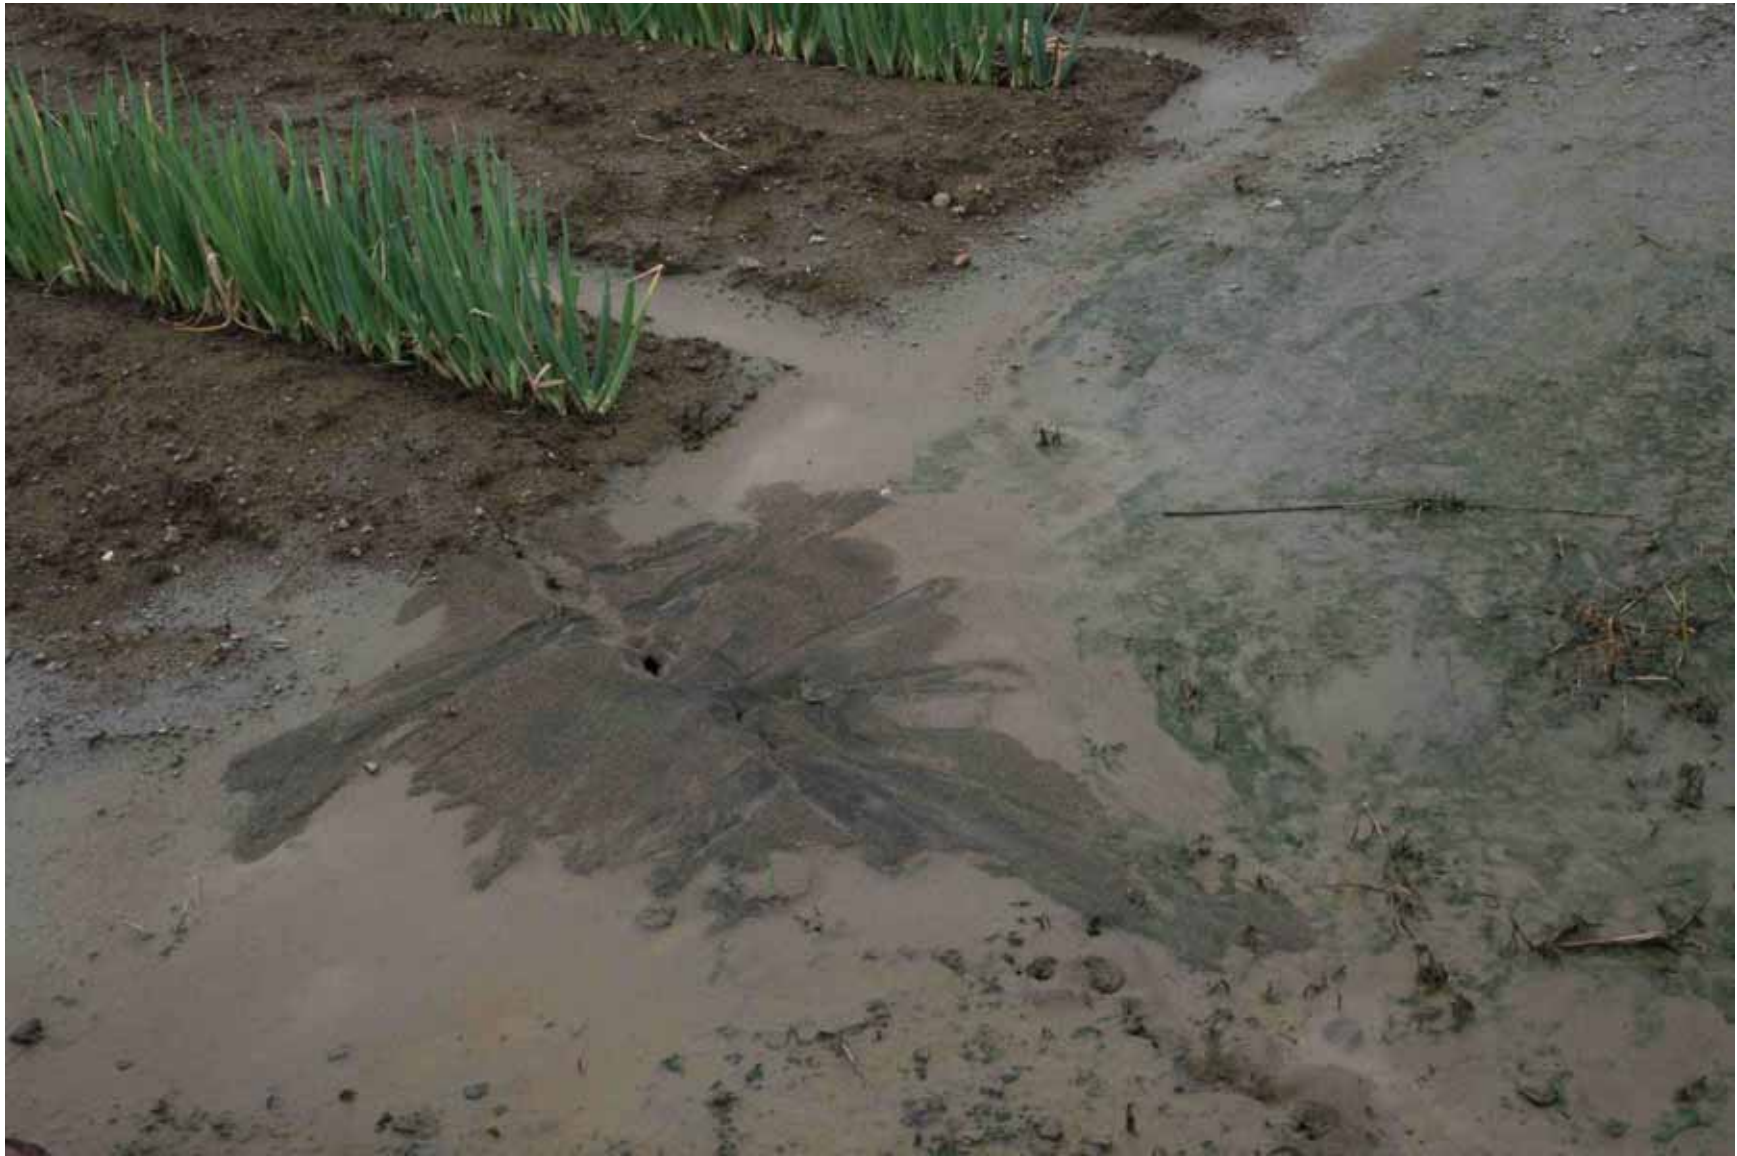
写真31 同上(柏崎市橋場町7丁目)、鯖石川旧河道上の民家の庭先、液状化痕(噴砂)

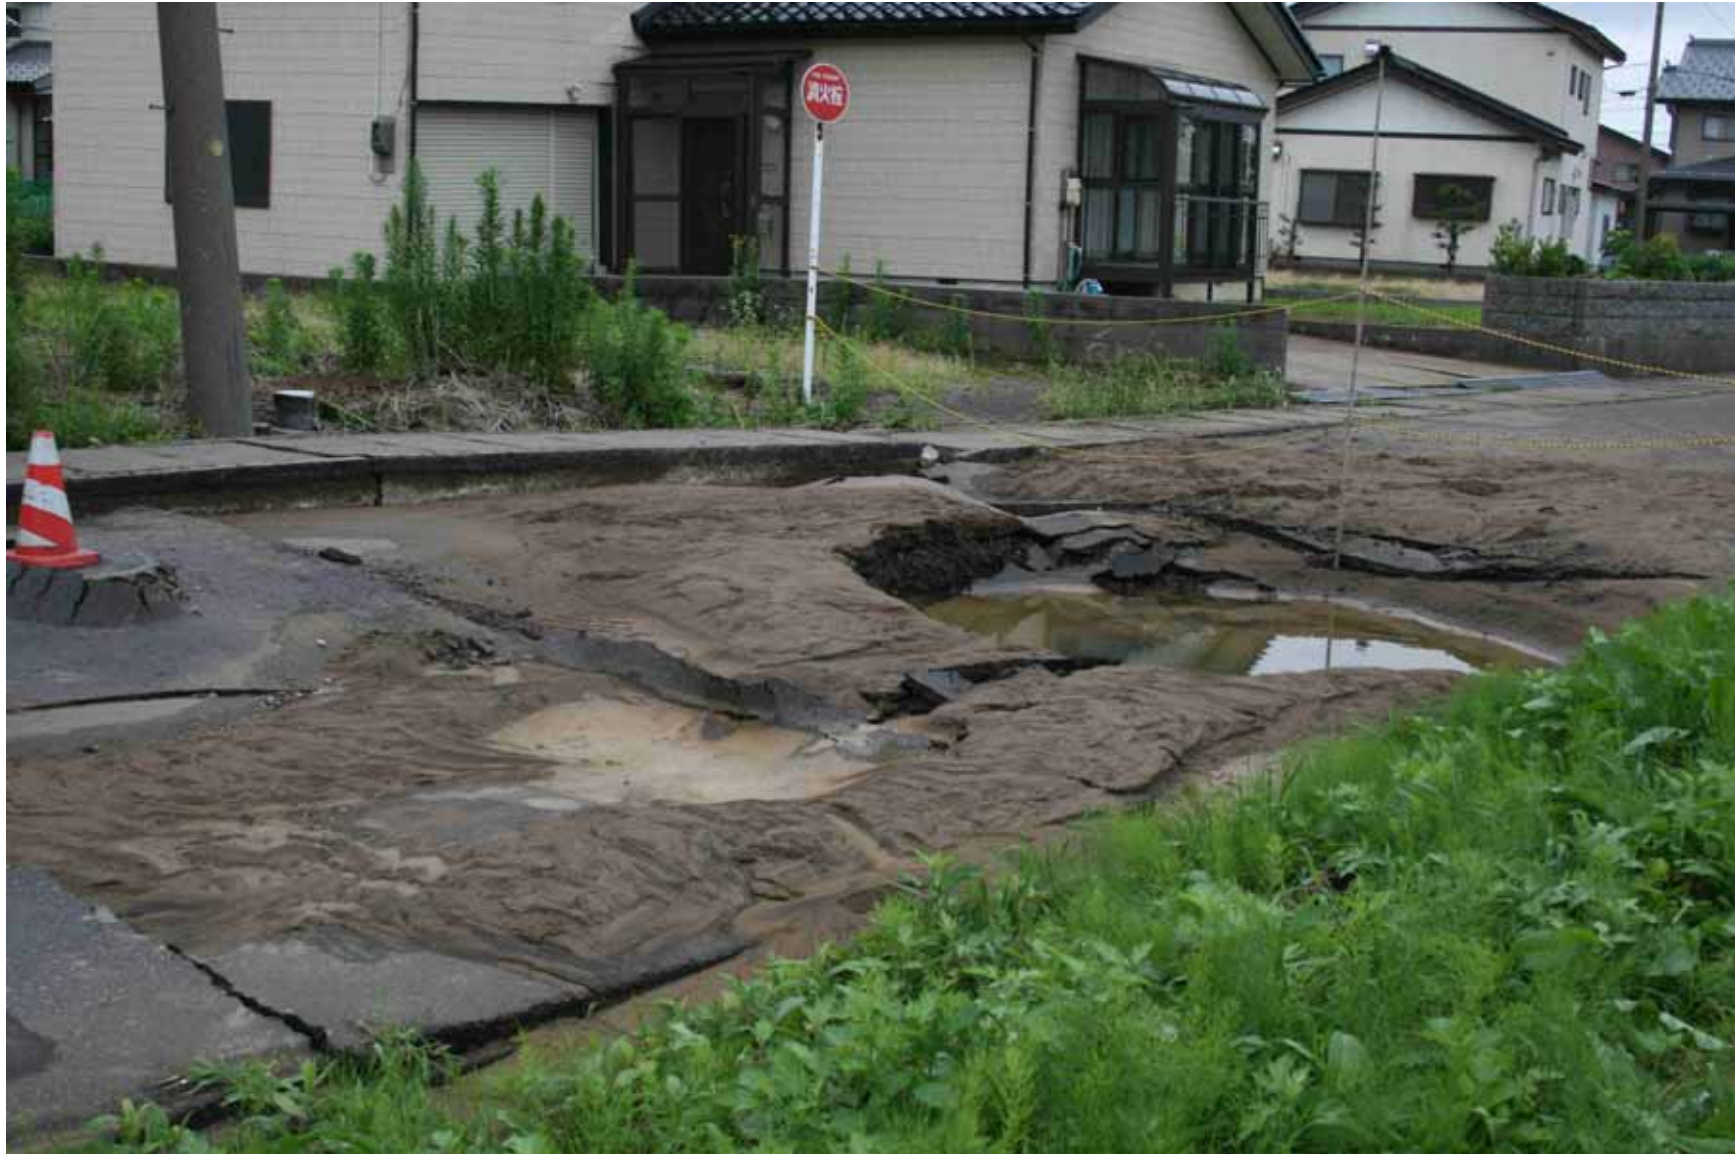
写真20 柏崎市橋場町、液状化によって出来た道路のクレーター

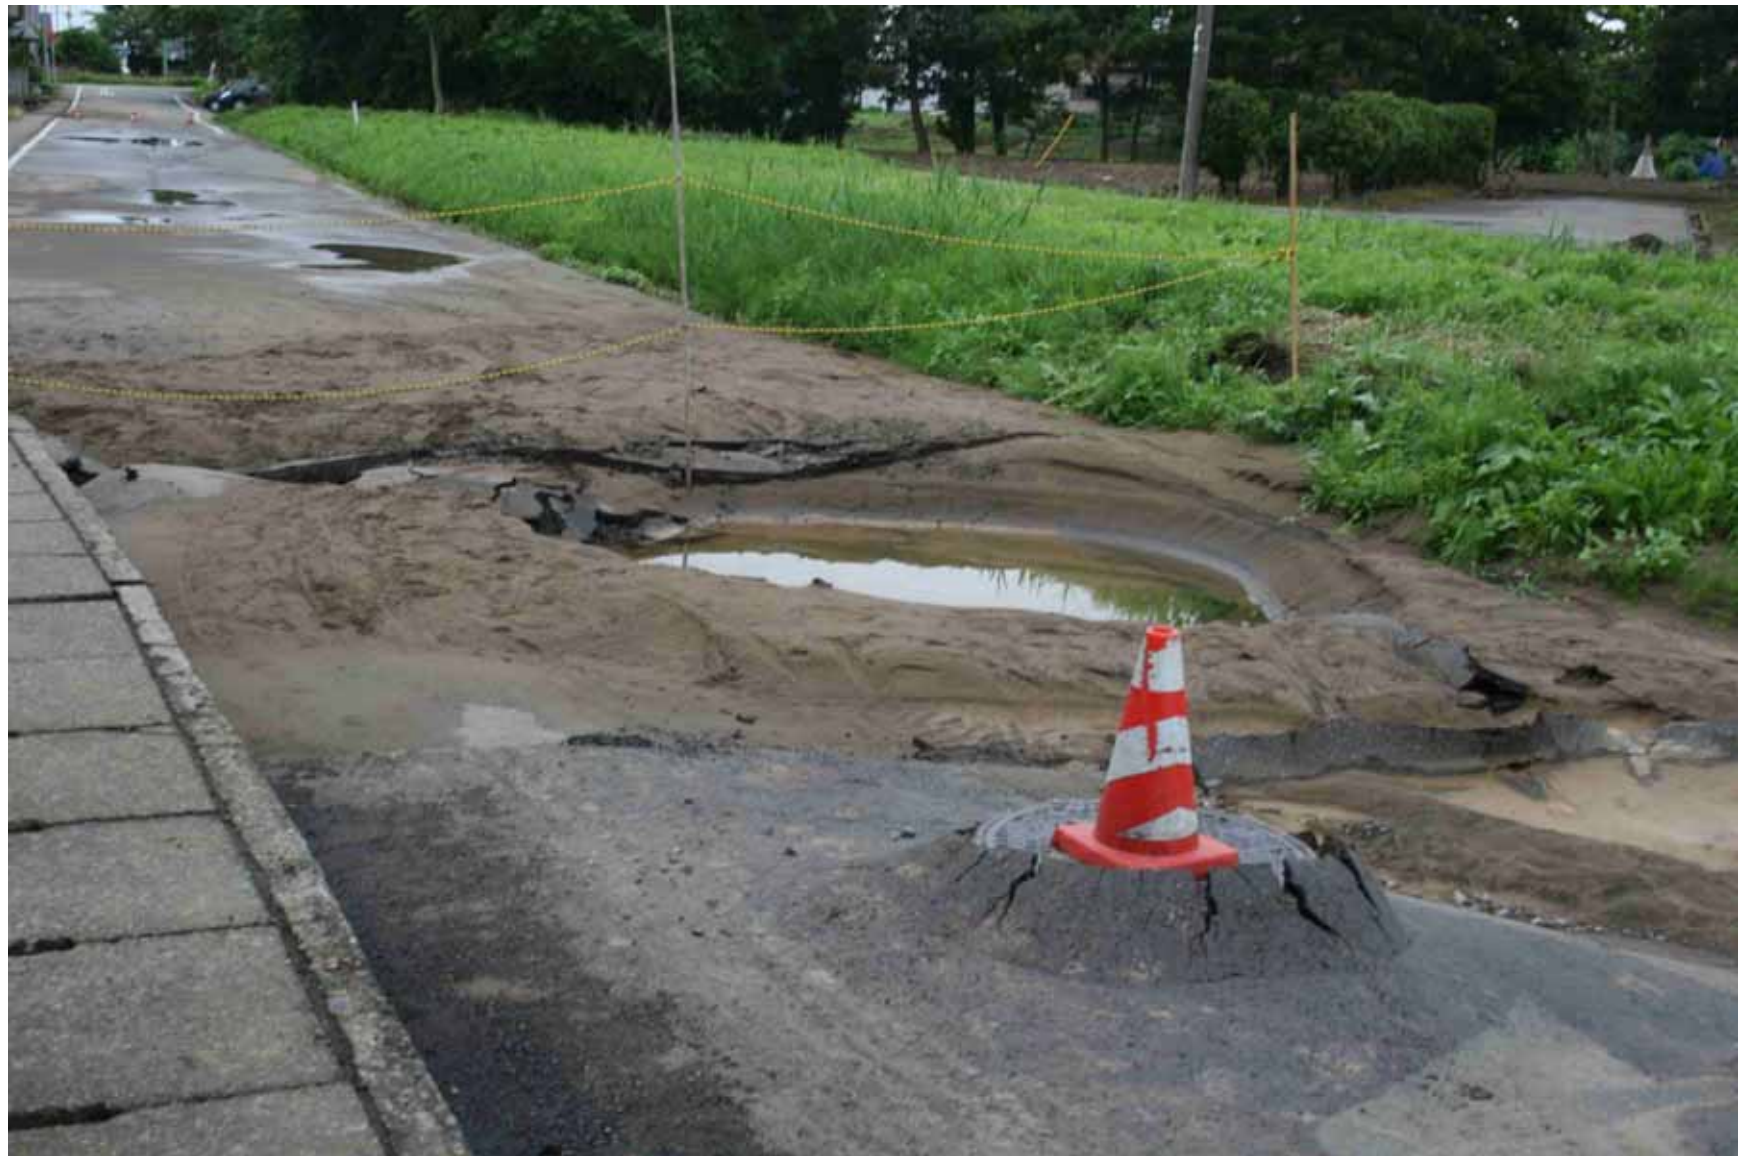
写真32 同上(柏崎市橋場町)、道路のクレーターとマンホールの浮き上がり

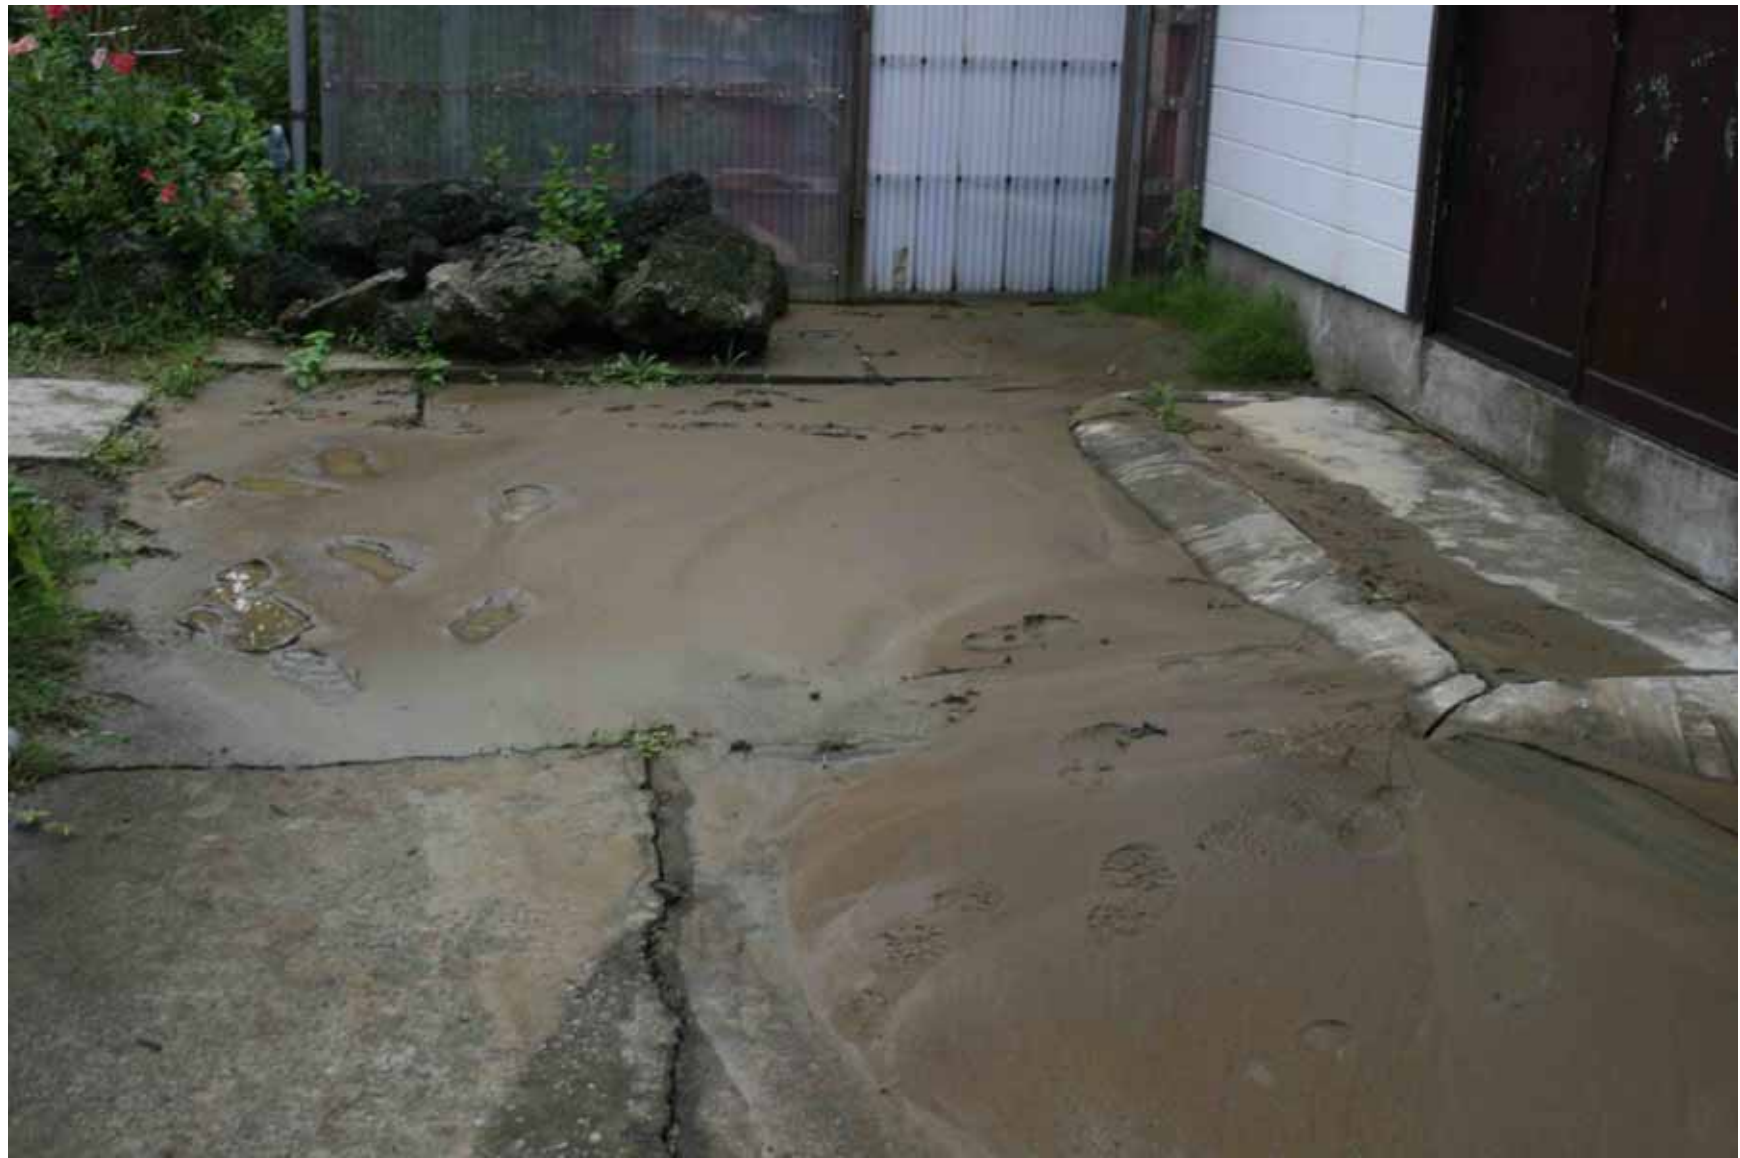
写真33 同上(柏崎市橋場町)、民家の玄関先の噴砂

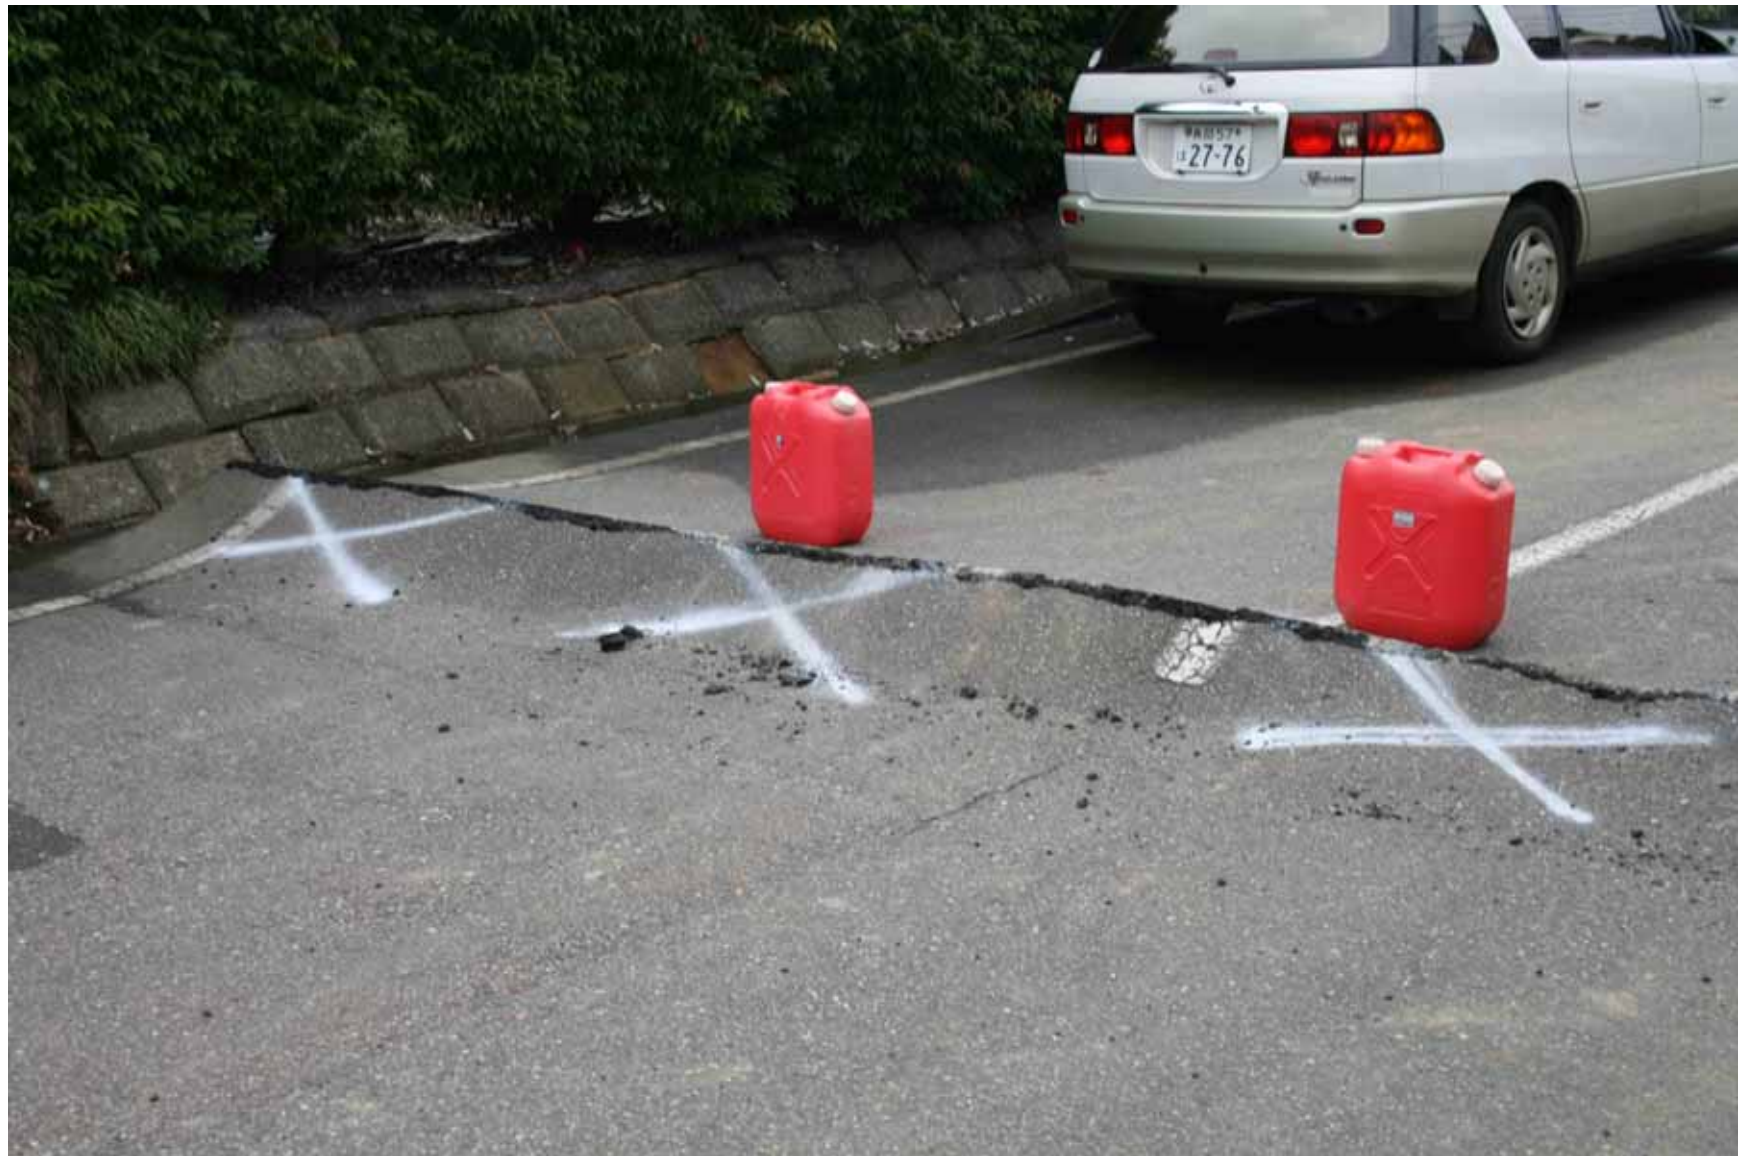
写真34 同上(柏崎市橋場町)、道路舗装の浪打現象

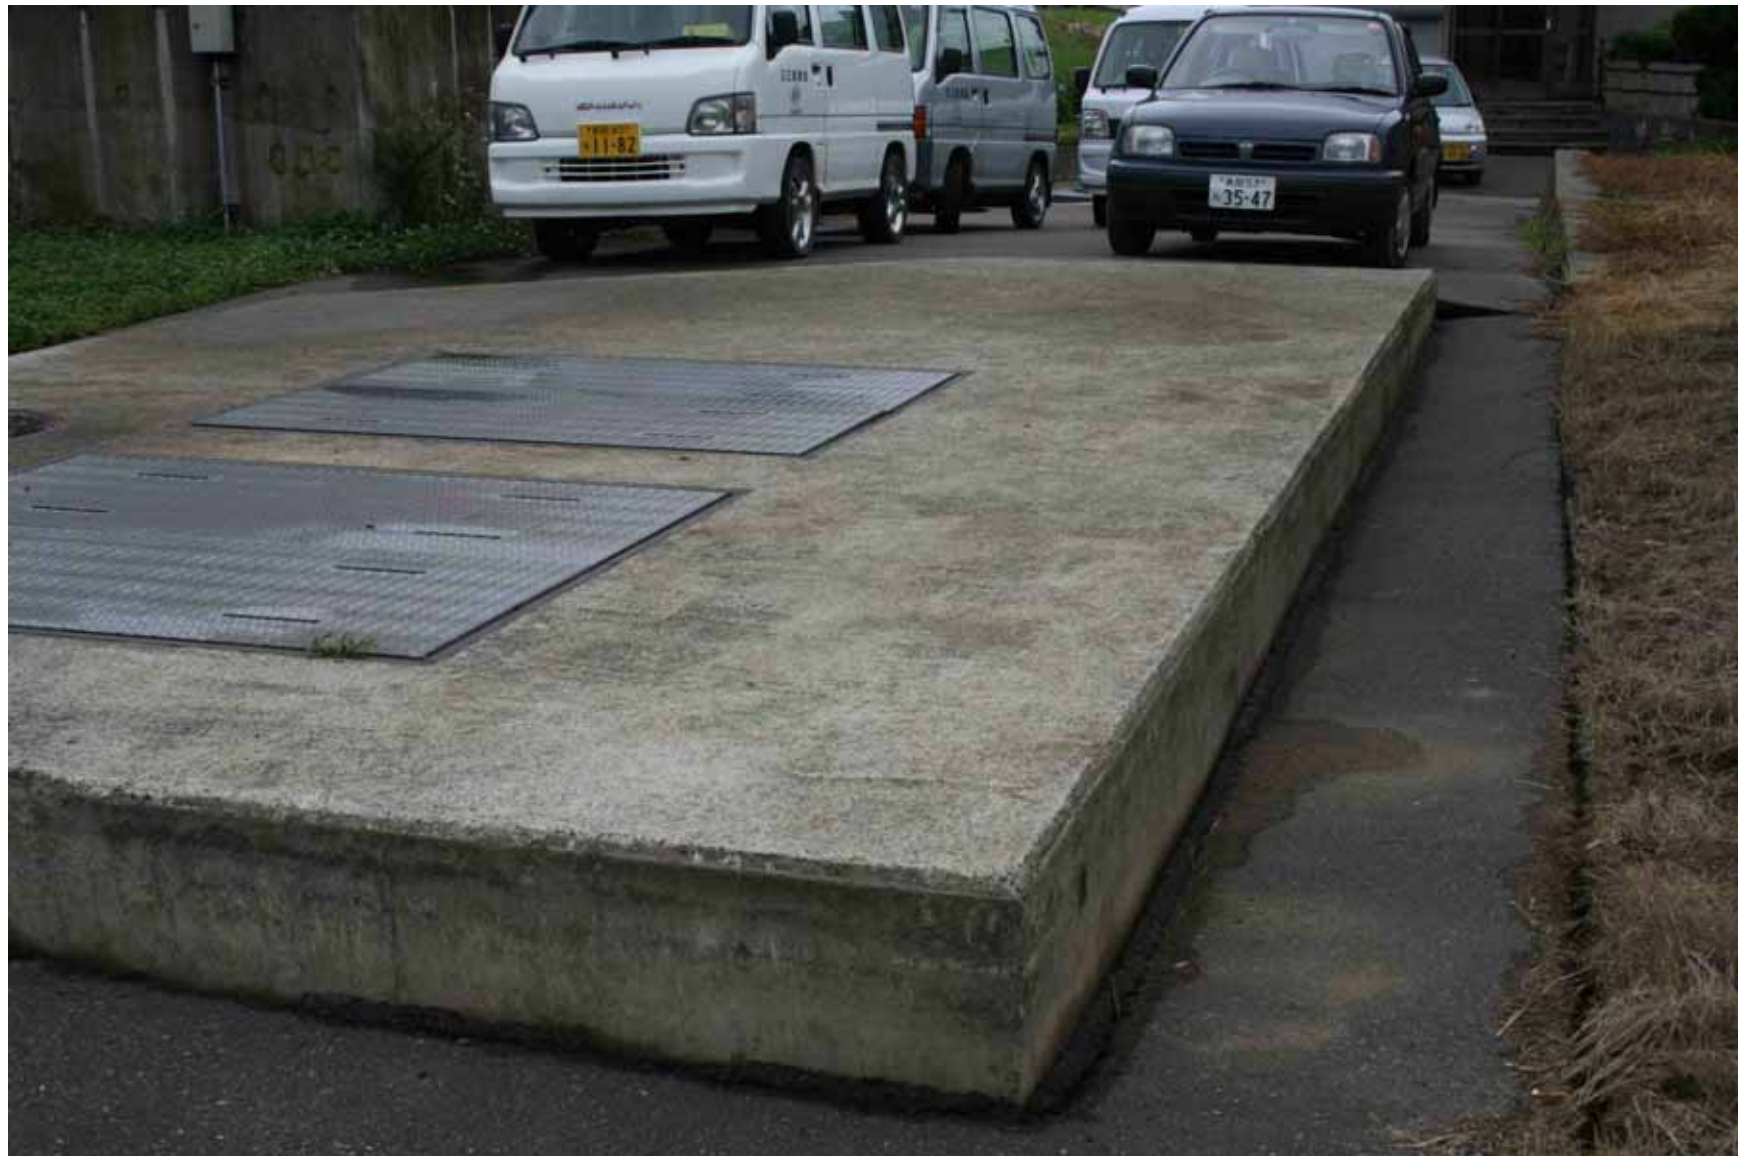
写真35 同上(柏崎市橋場町)、鯖石川左岸堤内法下道路の地中構造物と路面の段差・・・
地中構造物が浮き上がったか、道路が沈下したかに関し、構造物基礎の調査要

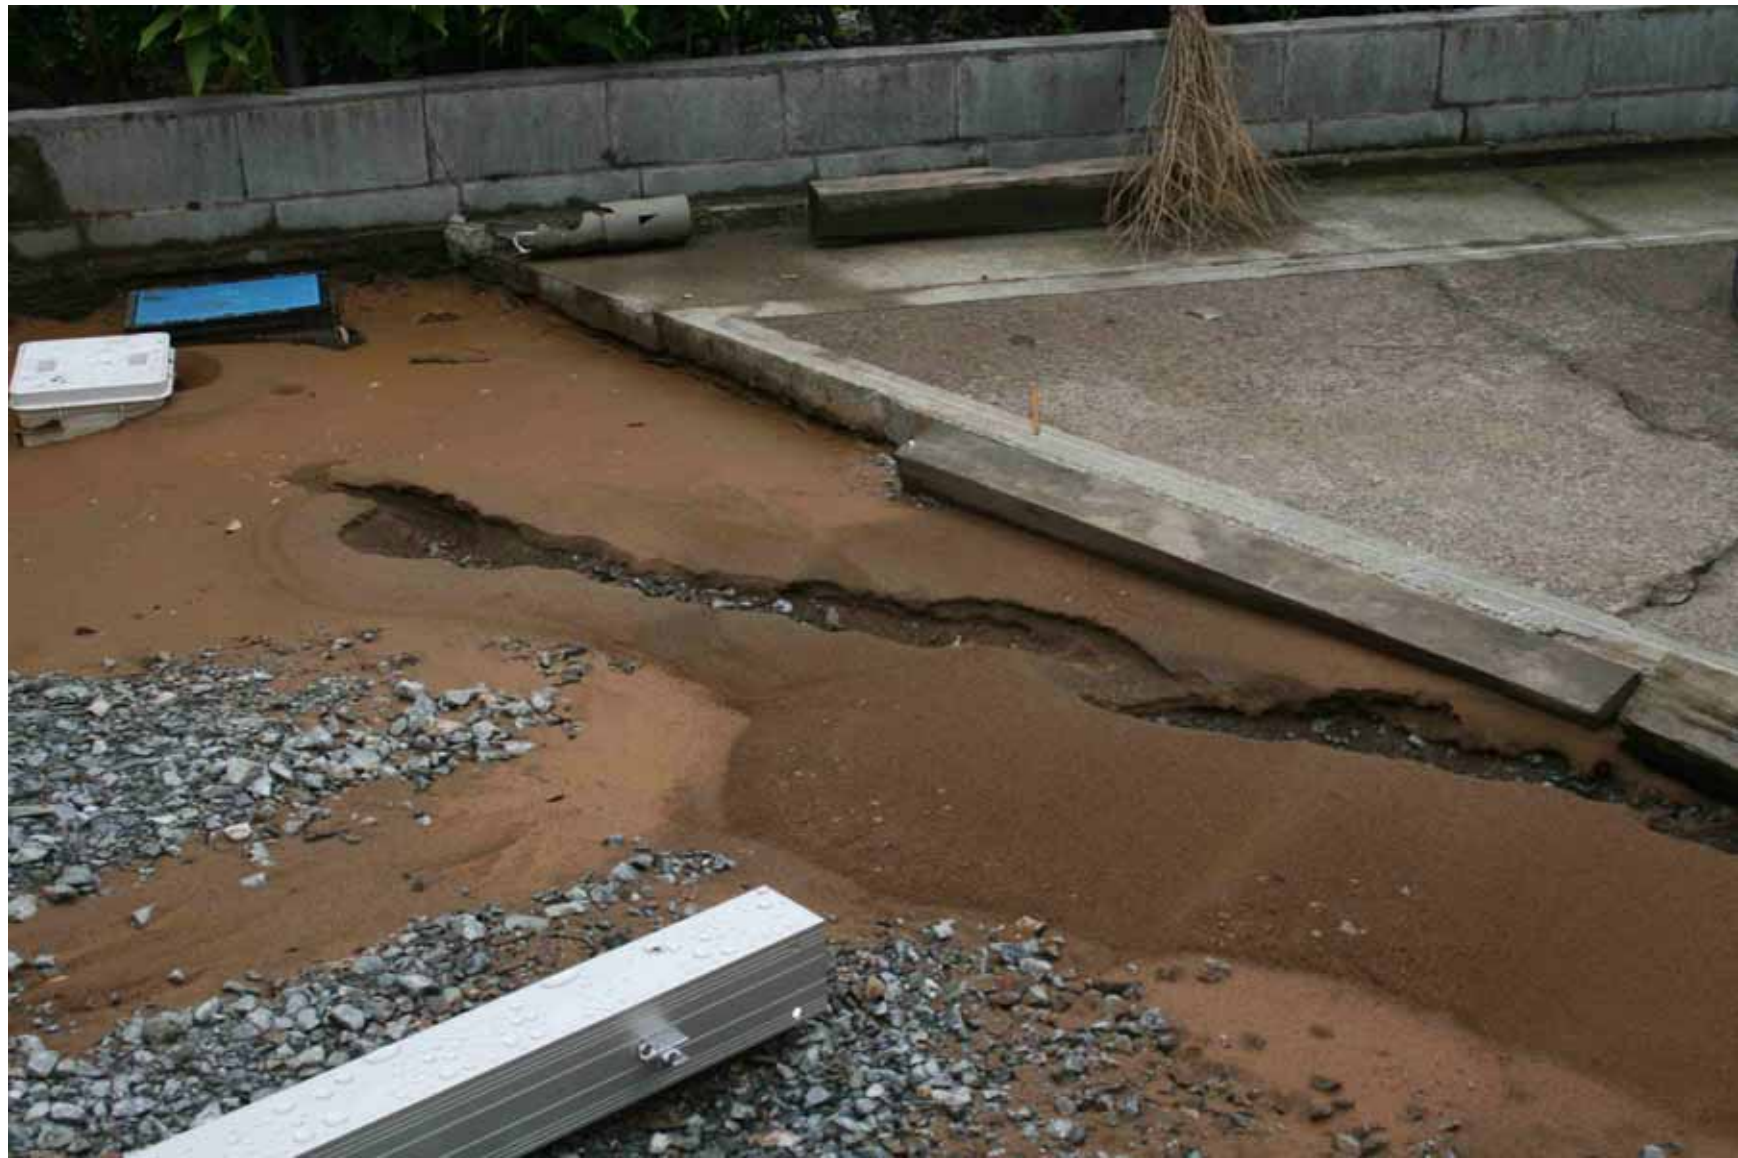
写真36 柏崎市橋場町12、開運橋上流側で鯖石川左岸堤内法先民家の地盤の噴砂
