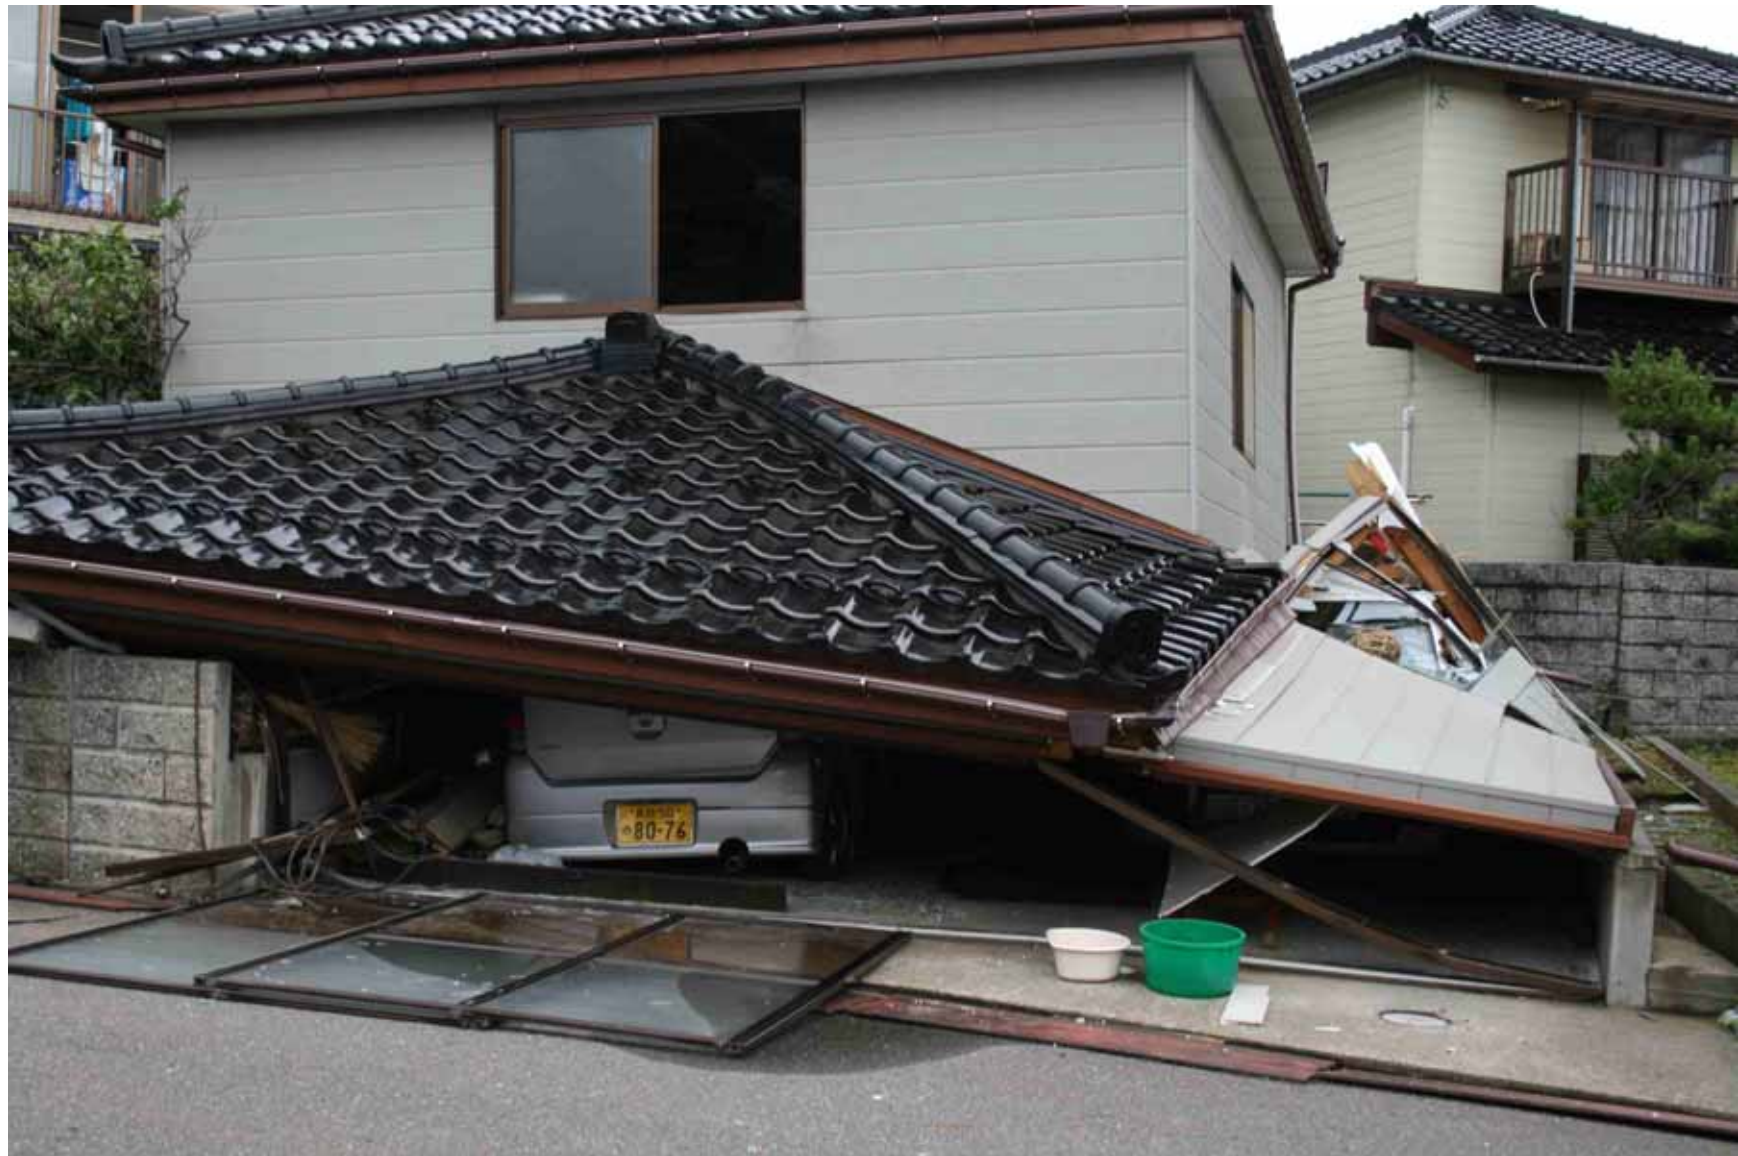
写真37 同上(柏崎市橋場町12)、1階がピロティーの民家の崩壊

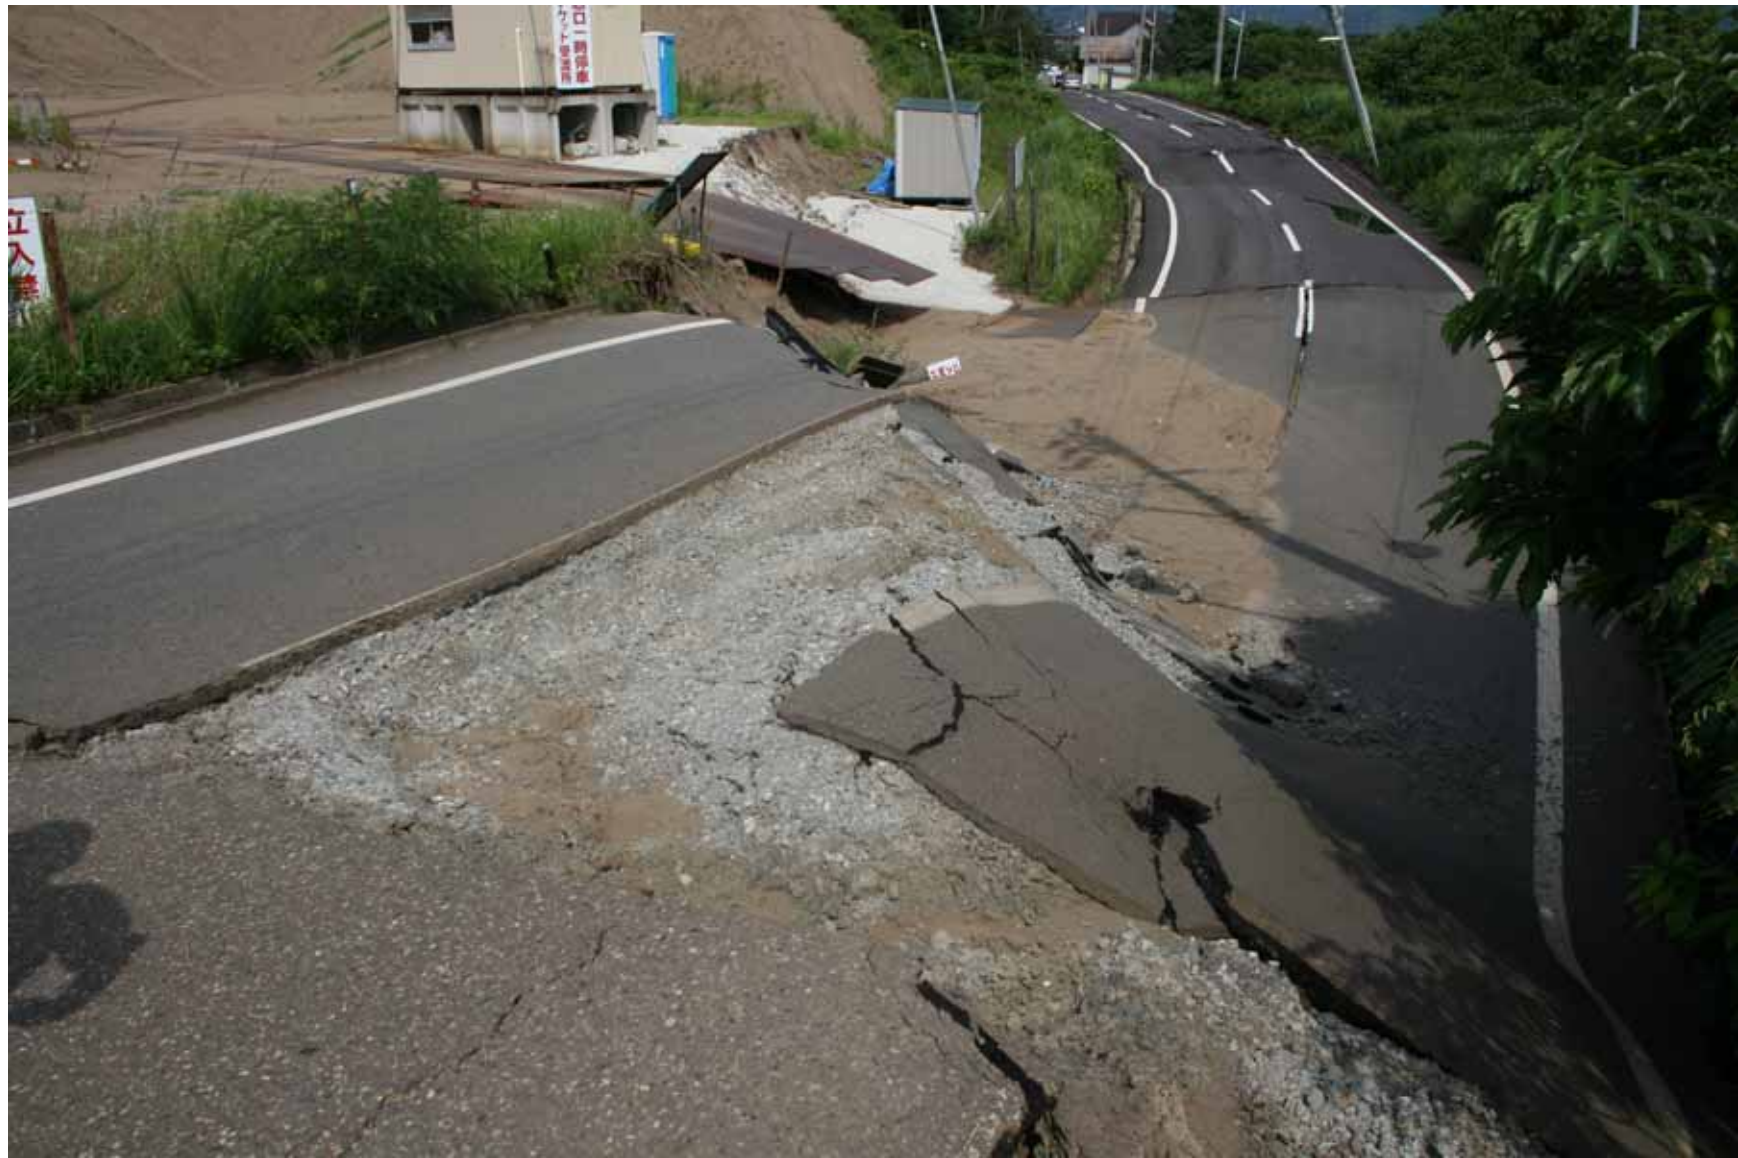
写真38 クリーンセンター裏手、砂取場と鯖石川右岸との間の地すべり

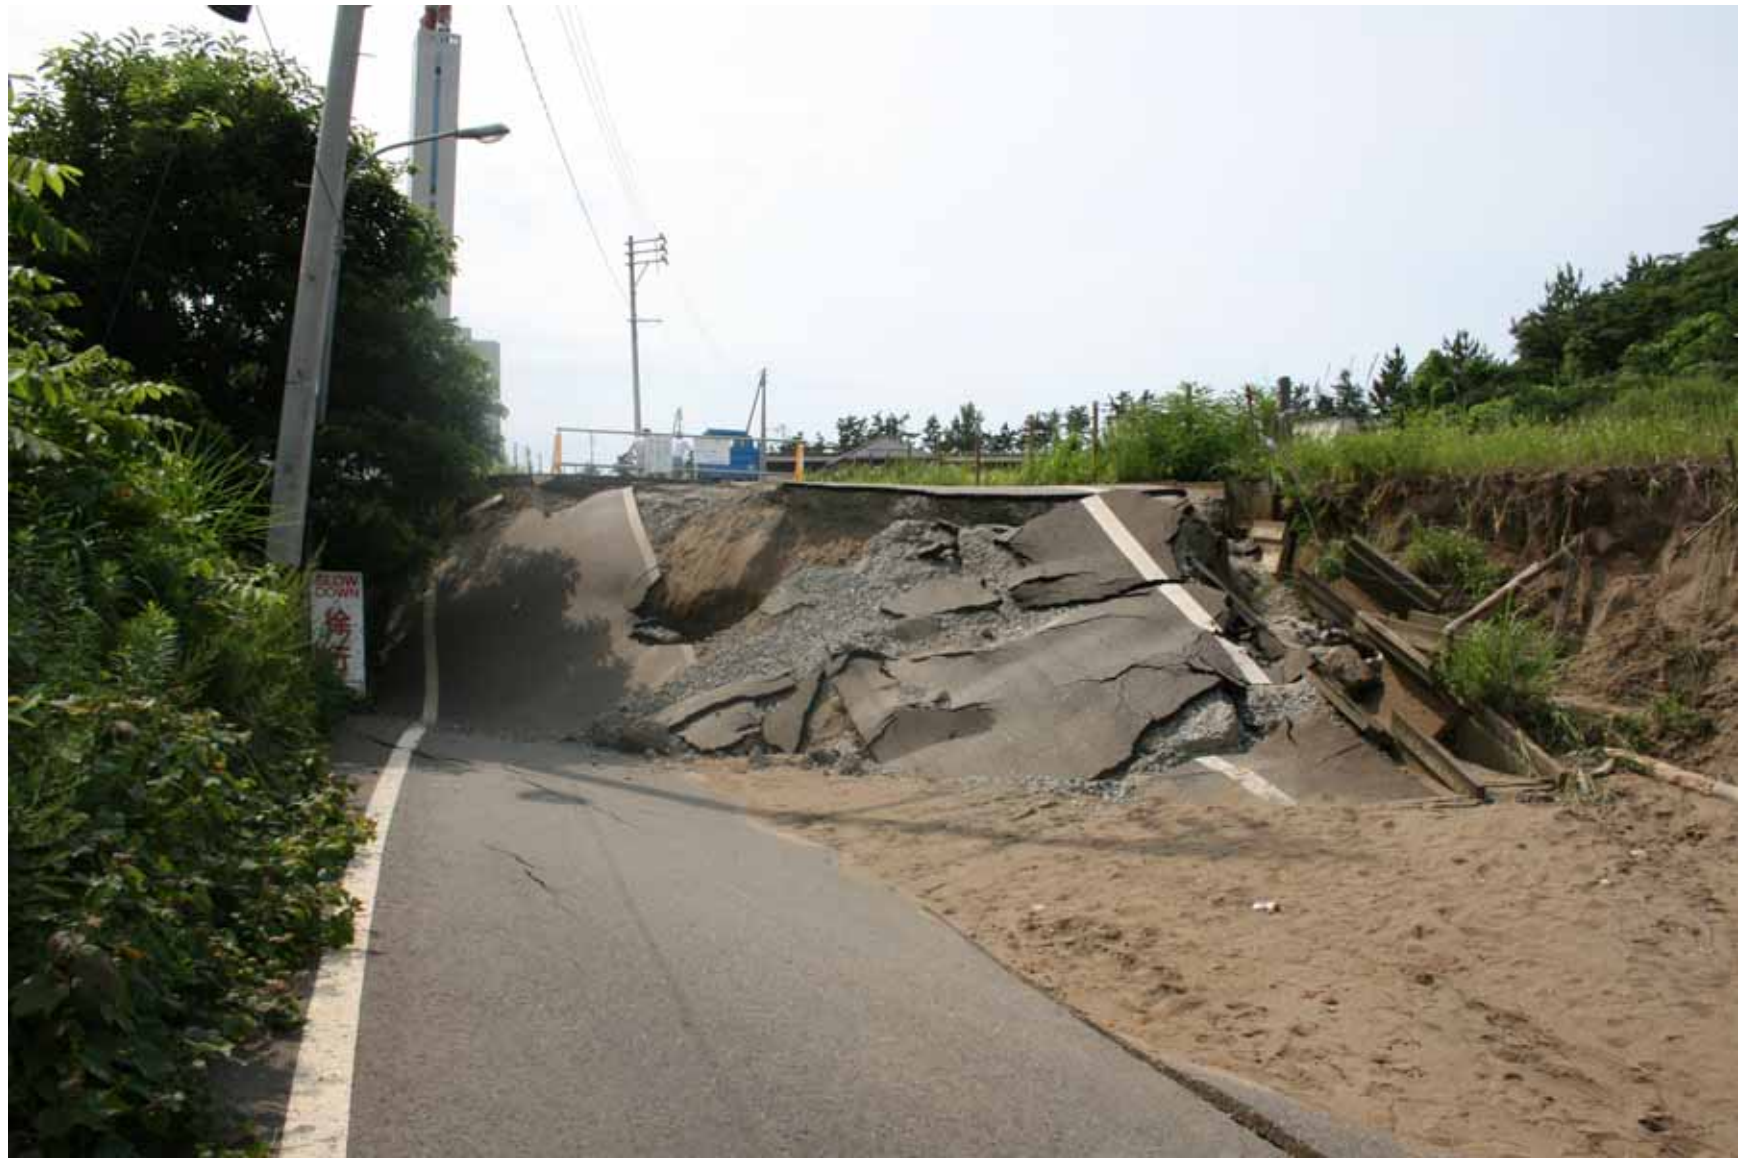
写真39 同上、上流側から。右手 = 砂取場 左斜面下 = 鯖石川

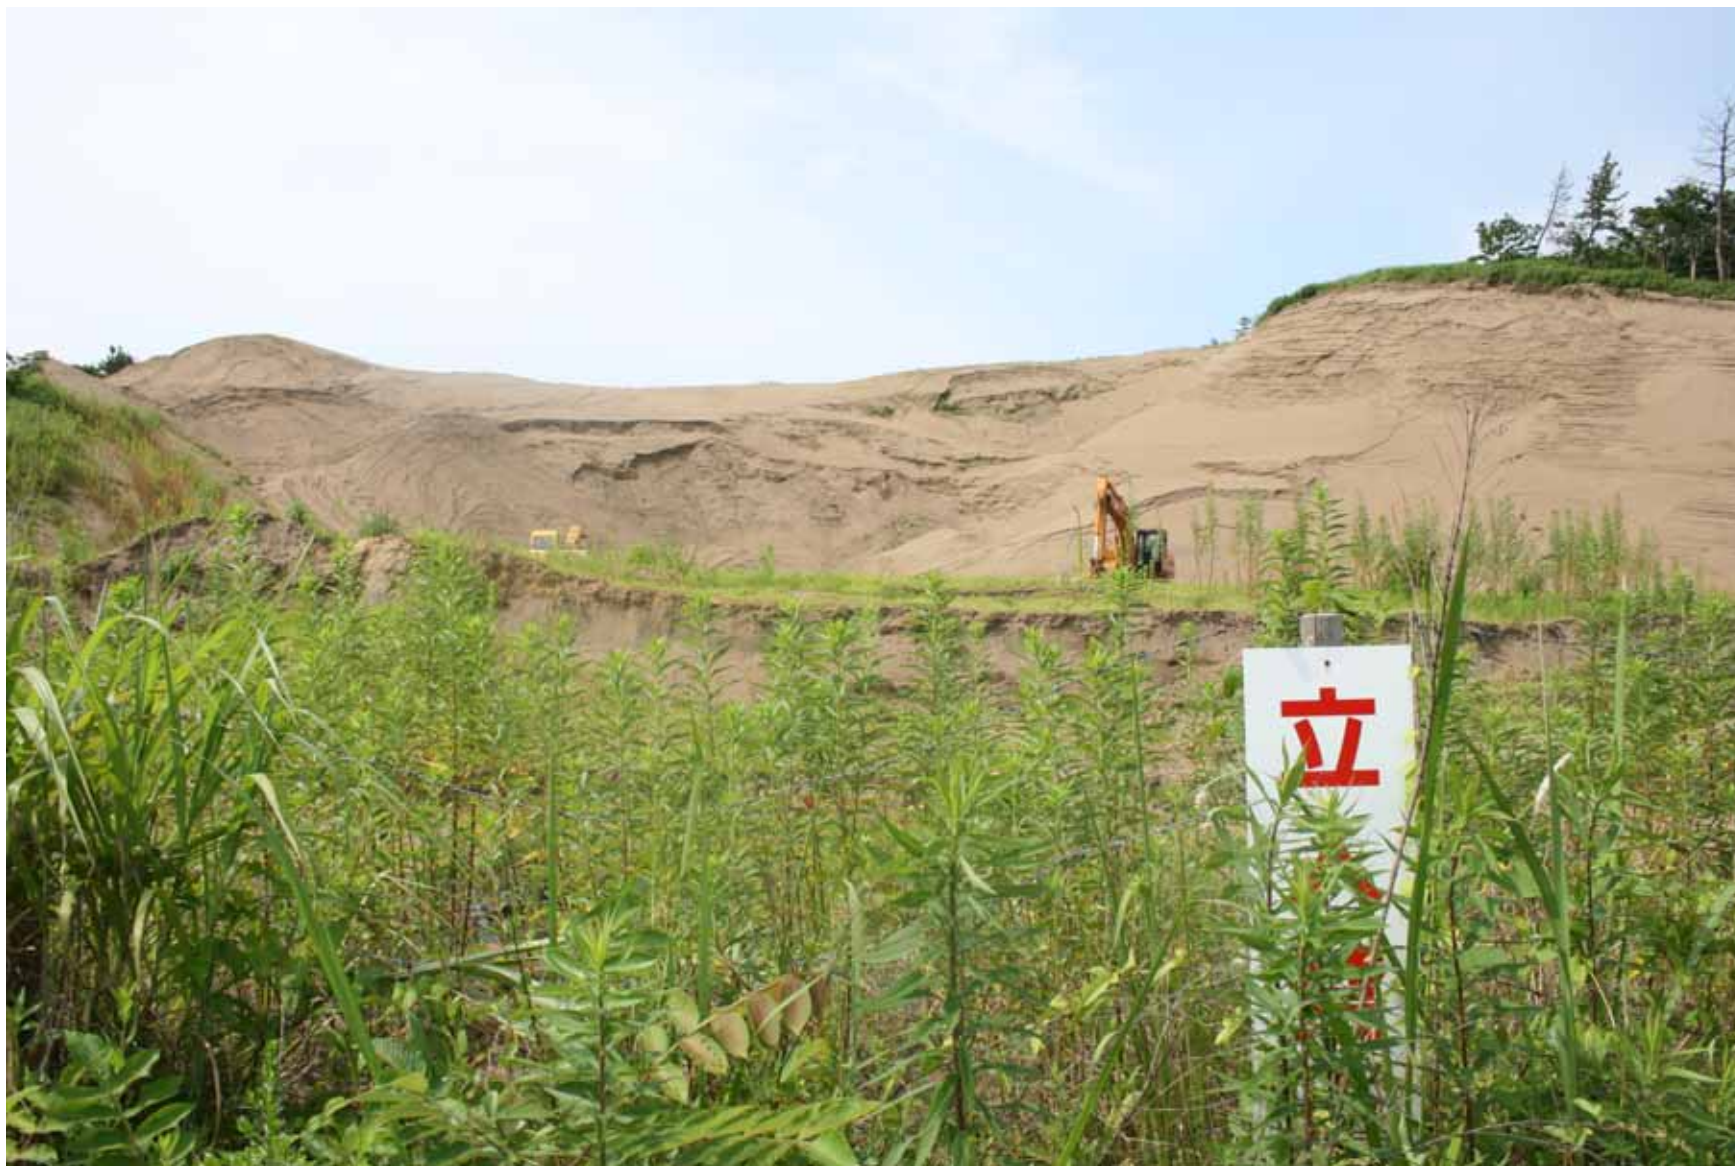
写真40 砂取場に出来た滑落崖

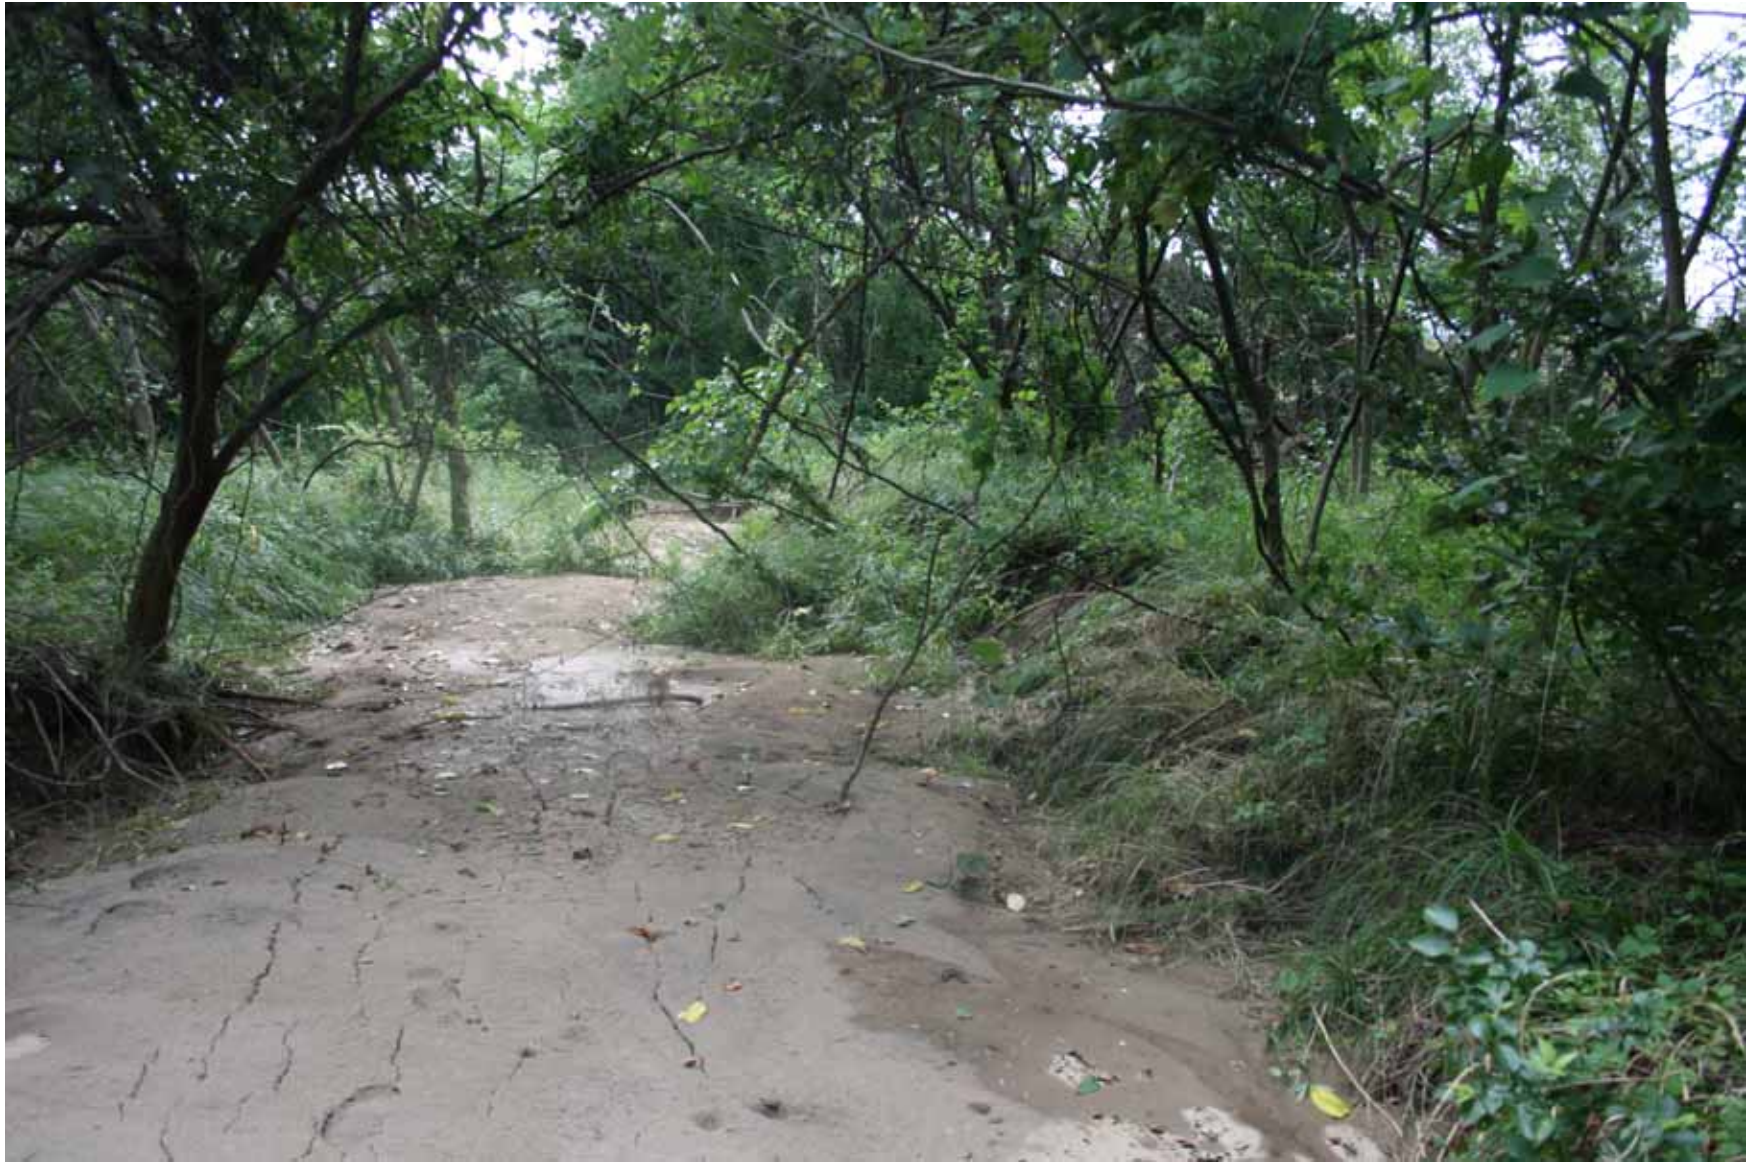
写真41 地すべり法面中腹での液状化痕跡。左方向法先に鯖石川、
前方にクリーンセンター
