能登半島地震第2回調査報告（改定版）
—能登有料道路の崩壊盛土試料採取・試験と崩壊エリアの調査—

報告日：2007年4月20日
中央大学 國生剛治

調査日：2007年4月5日

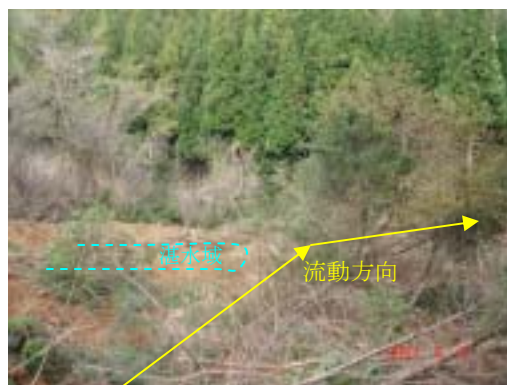
図-11 崩壊土塊と杉林の間の沢が河道閉塞により湛水し、土塊は沢に沿って右に流動

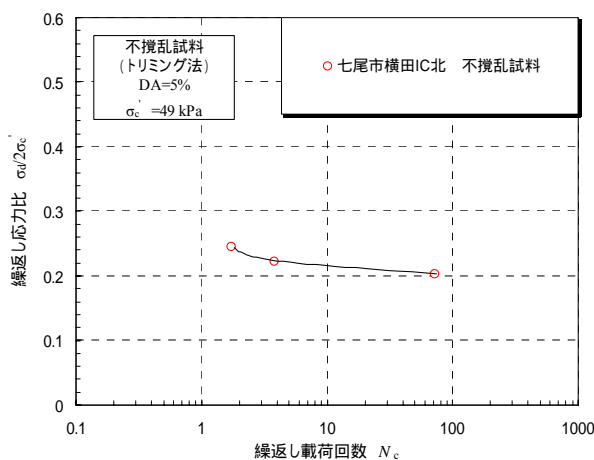
図-1 載荷繰返し回数～液状化応力比関係

- 1) 横田料金所から北 4km 地点 (写真-2) で採取した 3 本の現地採取試料 (表-1) について非排水三軸試験を行ったところ、図-1 のような結果となった。供試体はすべて完全に飽和させ、49kPa で等方圧密し B 値 \approx 1.0 を確認してから、軸圧のみを変動させて繰り返し載荷を行った。図-1 から、意外なことに見かけよりも土は砂質土的であり、繰り返し回数 $N=20$ 回で軸ひずみ両振幅 5% に至る応力比 (通常の液状化応力比) は 0.21 と、粘性土系の土としてはかなり低いことが分かった。また、その時点の間隙水圧は 90% 程度まで上昇した。
- 2) 非排水繰り返し載荷試験で軸ひずみ両振幅が 10% に達するまで載荷した後、非排水のまま単調載荷圧縮三軸試験を行った時の応力ひずみ関係を図-2 に示す。軸ひずみ $\epsilon = 25\%$ まで載荷したところ、ピーク強度には達していないがほぼ強度の漸近値が推定でき、液状化後の残留せん断強度として、 $\tau_{res}=30\sim 40$ kPa 程度であることが分かる。
