2011年東北地方太平洋沖地震 岩手県南部第二次調査報告（その2）

Second Reconnaissance Report of Geotechnical Damage in the southern Area of Iwate Prefecture due to the 2011 off the Pacific Coast of Tohoku Earthquake (Part 2)

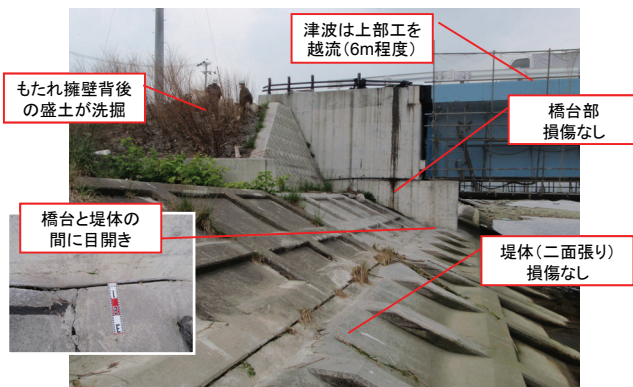
(a) 右岸下流側

図-5(a), (b), (c)に川口橋の橋台部の被災状況を示す。遡上高さ約9.5mの津波は上部工を乗り越え、上流側に遡上した。図-5(a)の右岸下流側では、橋台取付部盛土の小規模な洗掘や、橋台と堤防コンクリートブロックとの目開きが見られたが、構造物には大きな損傷は見られなかった。一方、図-5(b)の右岸上流側では津波の押し波による落ち掘れが確認された。周囲には多くの津波漂流物が集積していたことから、これらが引き波により衝突し洗掘深を拡大させたと考えられる。図-5(c)の川口橋左岸上流側では、橋台取付部の堤防が決壊していた。決壊箇所は谷地形で堤防と直交する道路盛土の斜面勾配が急であったため、押し波による射流と引き波による水平力により法尻付近が大きく洗掘され、決壊したと推察される。

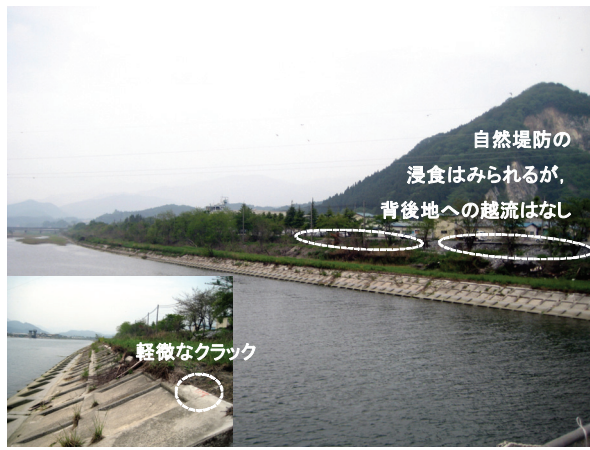
(a) 左岸側

図-6(a), (b)は、川口橋から見た盛川上流堤防を左岸と右岸で示したものである。津波は盛川を遡上したが、図-6(a)の左岸堤防の被害はほとんどなかった。これ

は、堤防背後が河岸段丘で標高が高いため、堤防背後への津波の越水が少なく、引き波時の河川への流入量が少ないことが影響したと推察される。一方、図-6(b)の右岸

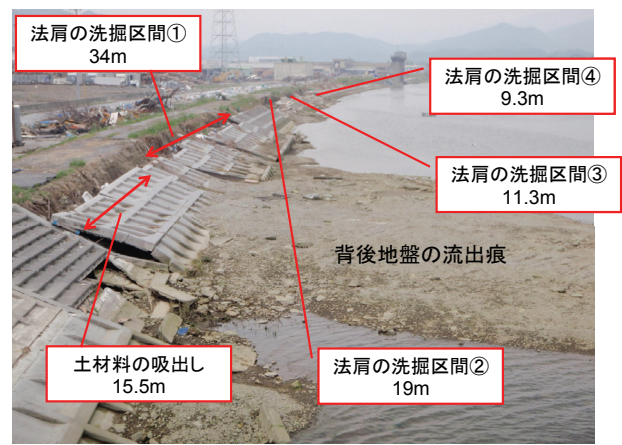
(b) 右岸側

側の堤防被害は顕著で、天端のアスファルト舗装の剥離や表のりコンクリート張ブロックの崩壊、堤外地の堤防洗掘が複数箇所確認された。右岸側は標高の低い三角州帯であり、越水した津波が河川に再流入する際、アスファルト舗装とコンクリートブロックとの接合部など、構造上弱部を破壊・浸食させたと考えられる。

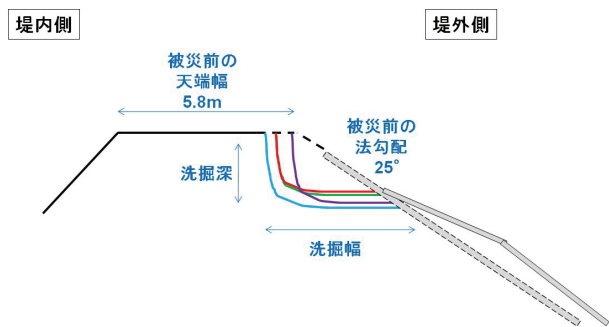
洗掘区間	洗掘幅	洗掘深	洗掘長	洗掘土砂量
	[m]	[m]	[m]	[m³]
①	2.1	1.8	34.0	240
②	2.6	1.5	19.0	124
③	2.6	1.6	11.3	75
④	2.9	2.0	9.3	95

図-7 盛川右岸の洗掘箇所形状と概略洗掘土砂量

図-7は、図-6(b)に示す洗掘箇所の形状と概略洗掘土砂量を整理したものである。洗掘深さはいずれも2~3m程度であるが、洗掘長は区間①が34mと最も長く、上流側洗掘長は短くなる傾向にある。

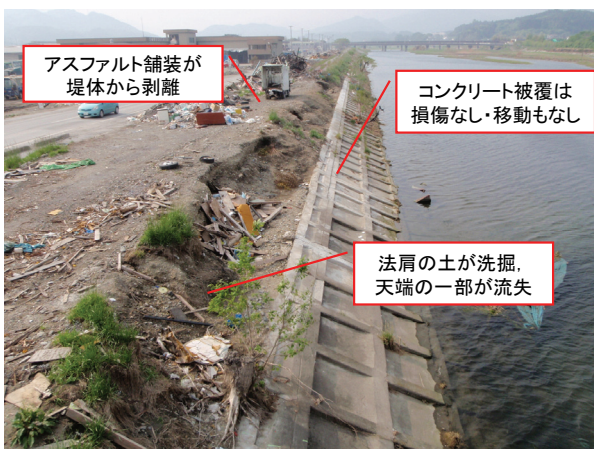
図-8 盛川右岸（河口から約1km地点）での洗掘被害

図-8に、盛川河口から約1km上流部の右岸堤防の被災状況を示す。津波が越水した箇所では、局所的にアスフ

アルト舗装の剥離が見られ、法肩部の堤体土が洗掘・流出したが、調査地点1で見られたようなコンクリート張りブロックの損傷や滑り落ちは見られなかった。ただし、**図-9**に示すような河川堤防に直行し、下り勾配を有する道路との境界部付近では洗掘被害が顕著であった。堤外地の微地形が主として引き波の流速を促進させ、がれきの流入した水流の堤防衝突と相まって洗掘を促進させたと推察される。ちなみに当該地点では、津波により散乱した多量の水産加工品が水流により法尻に集積していた。

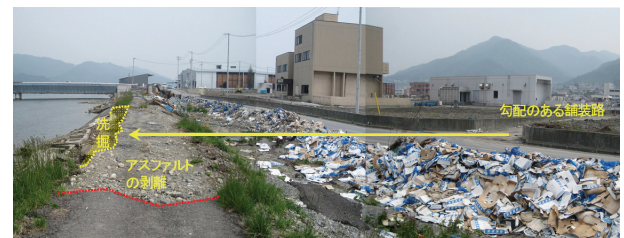
図-9 堤外側道路からの引き波の流入による洗掘

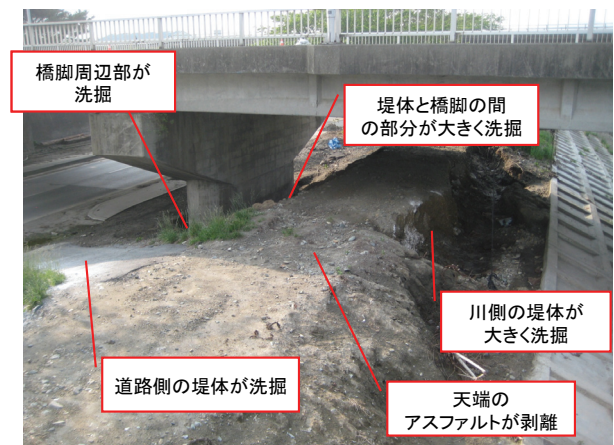
図-10 佐野橋右岸橋脚部の被災状況

図-10に、佐野橋直下の右岸堤防の被災状況を示す。近傍の建物に残された津波の痕跡から、津波高さは佐野橋橋面より1m以上高い約5mと推察される。当該箇所は、

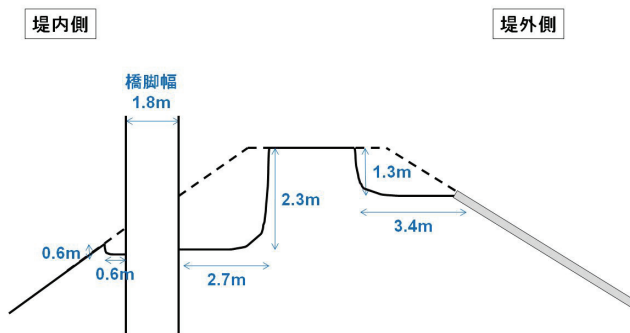
図-11 佐野橋右岸橋脚部の洗掘実測値

橋梁取付け道路盛土が河川に直交し、津波の流入・流出を妨げ、河川堤防に並行する道路部に流勢が集中する箇所になっている。また、堤防天端と橋桁との高低差が僅かで、堤防裏のり部に位置した橋脚が津波の流れを大きく阻害する構造となっている。堤防被害は**図-11**に示すように局所的で、主として橋げた橋桁直下の堤防法肩部や橋脚周囲が大きく洗掘されたが、表法面のコンクリート張りブロックに変状はなかった。津波の流れを大きく阻害する構造物がある箇所の河川堤防は浸食されやすいが、コンクリート被覆により浸食被害はある程度軽減されたと推測される。

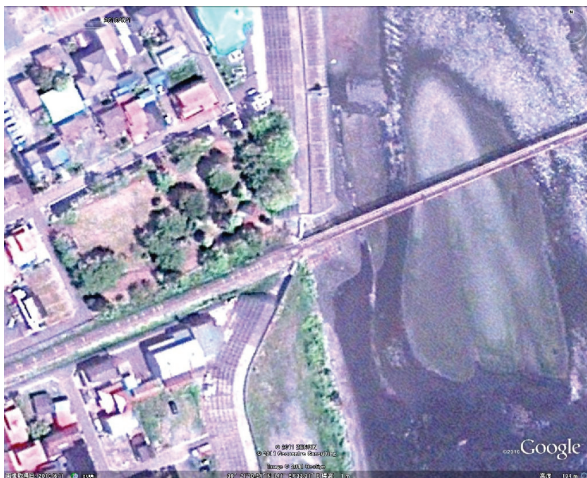
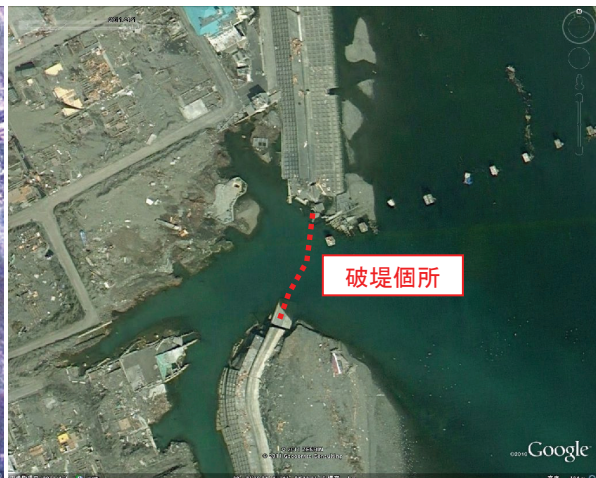
図-12(a), **(b)**に航空写真による大槌川右岸河口部の破堤の状況を示す。**図-13**は、対岸から見た堤防決壊状況を示したものである。決壊箇所は河川堤防がS字型に緩く湾曲し、堤内地の盛土が途切れ、かつJR山田線大槌川鉄橋が交差するために堤高が局所的に低い箇所である。**図-14**に破堤部の断面形状を示す。堤防の構造はコンクリート三面張りで、旧堤防を約2m嵩上げしている。裏法勾配は比較的緩く比較的大きな堤体断面であるが、津波外力により破壊された。破堤箇所背後には、長さ5mを超える大きな洗掘痕が確認された。地震前に見られた樹木や建

図-12 航空写真による大槌川河口付近破堤前後の状況

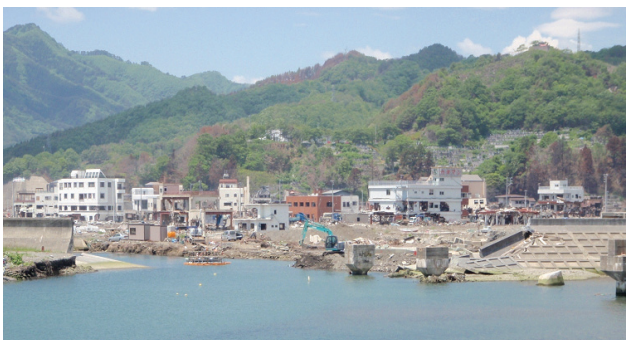
図-13 堤防破堤部の全景

屋は消失しており、鉄道盛土の崩壊も確認される。破堤の原因は、堤外地に構造体の急変により大きな段差が生じた個所で、かつ天端高さの異なる堤防構造上の弱部が押し波により崩壊し、その後の引き波が決壊部に集中して被害を拡大させたと推測される。

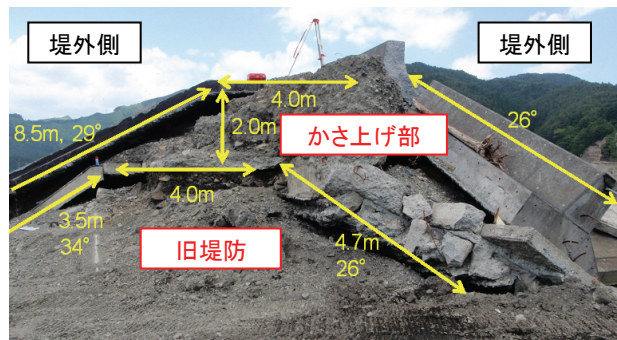
図-14 破堤部の断面形状

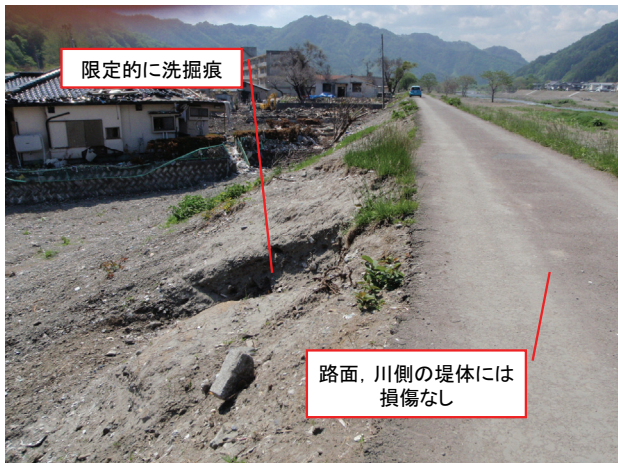
図-15 大槌川右岸（河口から約 1.6km）の法面被害

図-15に大槌川右岸（河口から約 1.6km）の法面被害を示す。天端はアスファルト舗装され、表法面のみコンク

リート張りブロックで被覆されていたが、裏法面の法尻付近が局部的に洗掘されていた。ちなみに、河口部より遡上してきた津波は、当該地点より約 200m 上流で止まっており、被災個所での津波高さは概ね堤防の高さに等しい水位であったと推定される。

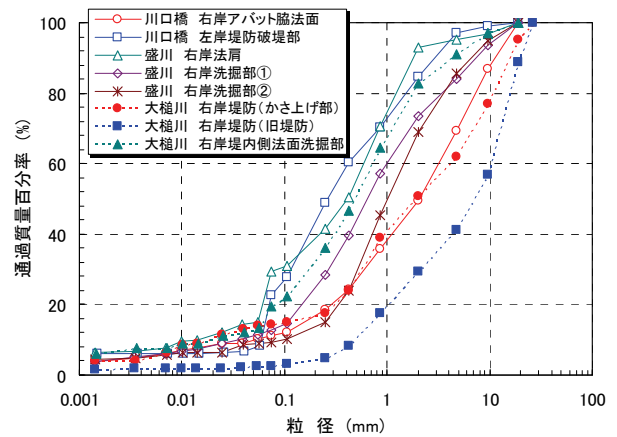
図-17 被災堤防の粒径加積曲線

表-1に被災堤防より採取した試料の物理特性を、図-16に粒径加積曲線をそれぞれ示す。各試料とも、概ね最大粒径が 19.0~26.5mm の礫を含み、細粒分を含む粗粒土である。盛川堤内地の洗掘部より採取した試料は、地点によるばらつきは小さく、ほぼ同一の材料で締め固められたと判断される。大槌川破堤部より採取した堤体試料は、かさ上げ部と旧堤防部で粒度組成が大きく異なる。堤体の試料同士を比較した場合、均等係数は大槌川堤防がや

や大きく、良配合な砂礫と判断される。礫分含有率は地点ごとのばらつきが大きい、盛川に比べ大槌川の含有率が全体的に大きい。
