# 2011 年東北地方太平洋沖地震 岩手県南部第二次調査報告（その 3）

Second Reconnaissance Report of Geotechnical Damage in the southern Area of Iwate Prefecture  
due to the 2011 off the Pacific Coast of Tohoku Earthquake (Part 3)

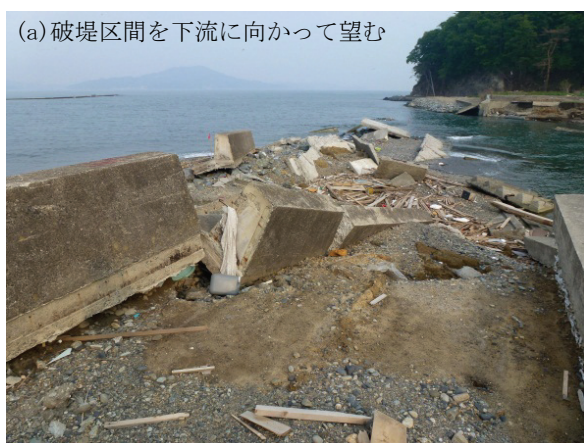
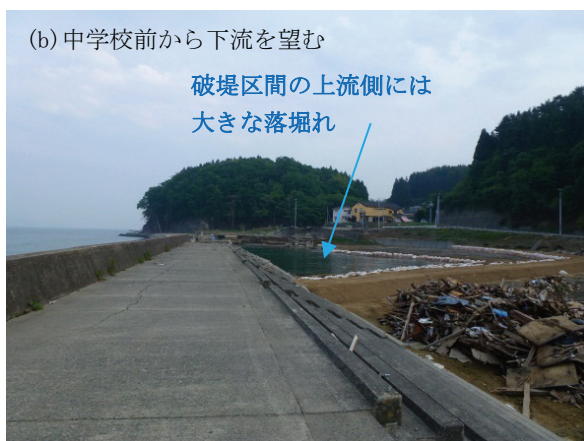
図-3 気仙川河口付近右岸堤防

図-3 に堤防の被災状況を示す。この地点では、気仙中学校前の 3 面貼り堤防が約 95 m にわたり決壊していた。破堤区間のすぐ下流部が山付きの堤防になっており、海から直接堤内地に津波が流入することはないため、破堤区間の堤防を津波が越粒し、それにより破堤したものと

考えられる。河口での津波高さは約 16 m，堤高が約 5 m であり，越流深は約 11 m である。

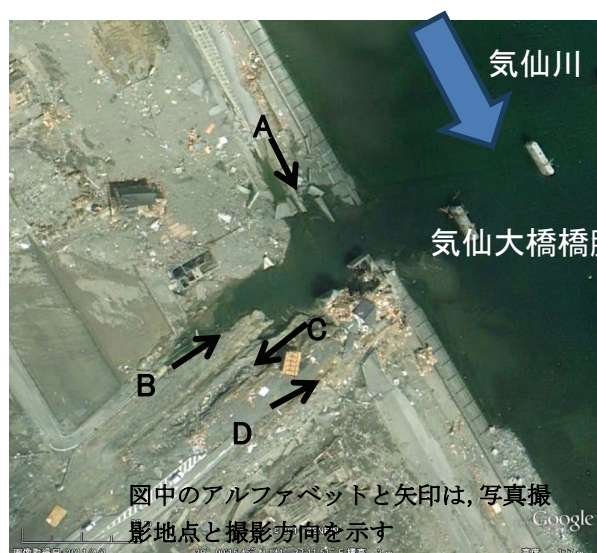
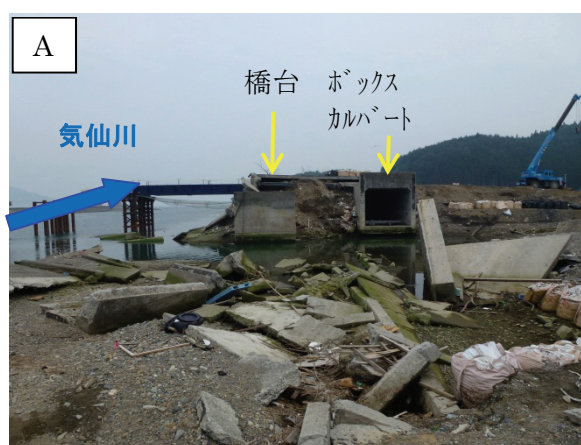
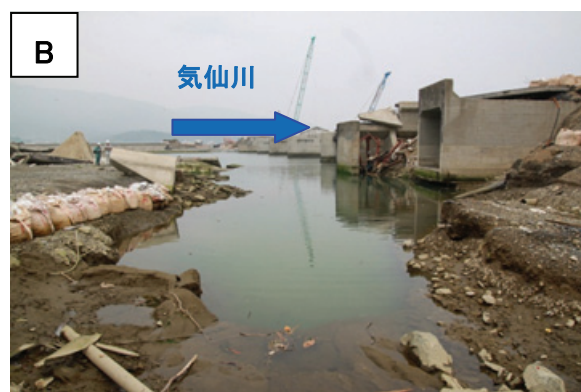
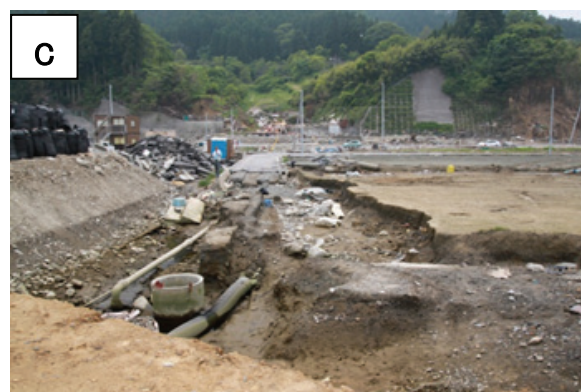
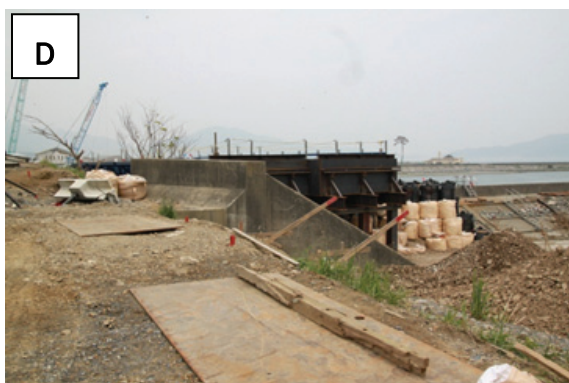
図-4 気仙大橋取り付け部での被災状況

河口から約 600 m の地点で気仙川を渡る国道 45 号線の気仙大橋と堤防の接合部（気仙大橋の上流側）で堤防が破堤していた。被災状況を図-4 に示す。破堤区間長は橋の上流側 44 m（写真 A）。国道 45 号線盛土の上流側法尻に大きな落堀れがあり，この落堀れは堤防に近づくほど大きく，深くなっている（写真 B，C）。道路盛土の上流側法面大きく浸食されているが（写真 A），法面には草が残っており浸食は限定的である（写真 D）。また，破堤区間は国道 45 号線盛土と堤防の交差部の上流側である。接合部の下流側堤防は，堤内側に落堀れや堤体の浸食はほとんど見られない。

この破堤区間の位置，および道路盛土に沿った落堀れの位置から，下流川から遡上した津波はこれよりも下流で堤防を越流し，堤内側を遡上して道路盛土に達し，道路盛土を越流した。また，道路と堤防接合部の上流側でも越流した。これら河川堤防と道路盛土を越流した津波によって大きな落堀れが生じ，これによって道路盛土と堤防が崩壊したものと考えられる。推定される越流の方向を図-5 に示す。

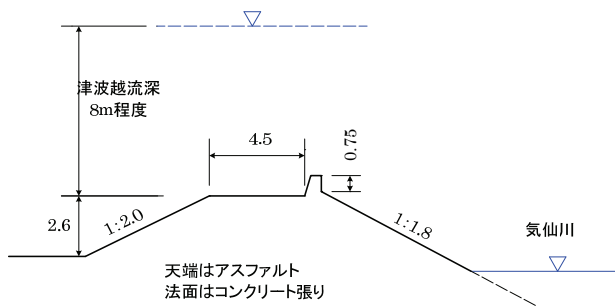
図-6 堤体の断面形状と推定津波高さ

姉齒橋の約 200 m 上流の右岸堤防は図-6 に示す断面形状の 3 面貼りの堤防である。堤内側法面のコンクリートが 25 m にわたって剥離しており、堤内側法尻に大きな落掘れがある。この上下流にも落掘れがあるが、この箇所では特に大きい。この地点は図-2 中に示した 001 地点および 002 地点であり、堤防の縦断線形が僅かに川側にふくらんでいるために津波が越流しやすかった可能性があると考えられる。堤内地の家屋や立木に残る津波の痕跡から、この付近での津波の高さは堤防天端よりも約 8m 越えた規模と推定される。

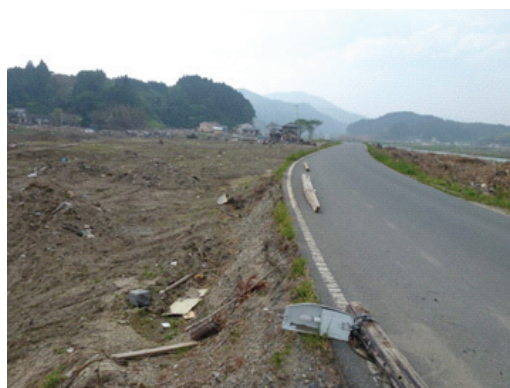
図-2 中の 006 地点～009 地点である。堤体の形状と寸法は(3)と同じで 3 面貼りの堤防である。堤内側に 40 m に渡って深さ 20 cm 程度の浅い落掘れがある。006 地点から上流側には無い。天端の堤内側法肩ではアスファルトが一部剥離し、堤内側の裏面は浸食されて勾配が急になっている。このすぐ下流(100 m)の今泉天満宮大雷神社での津波痕跡は堤防天端から 8.6 m 上であった。

大雷神社前で山付堤防となっており(図-2 の 005 地点)、堤内側下流から堤内地を遡上した水は止まり、この位置では川からの津波の越流が発生し、それによって落掘れが生じたものと考えられる。

図-7 浸食されて急勾配となった堤内側法面

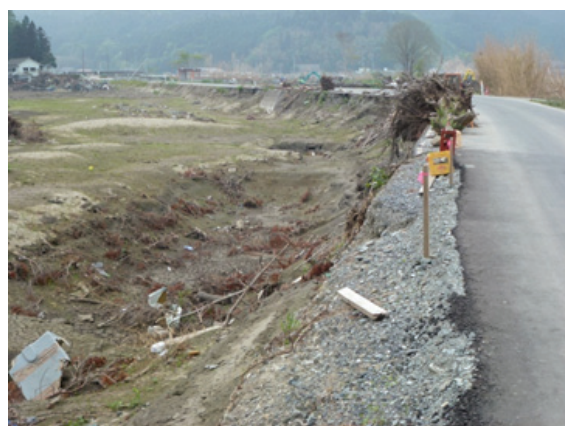
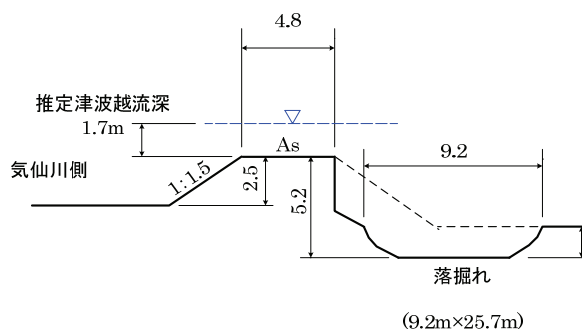
図-8 被災状況の写真と堤体断面図

図-8 に河口から 3.6 km 地点の右岸堤防の被災状況を示す。近傍の立木に残された津波の痕跡から、津波高さは堤防天端を約 1.7 m 越えた規模と推定される。

堤体は天端のみ舗装されている土堤（兼用道路）で約 200 m に亘り堤内側法尻部に最大深さ 1.6 m の落掘れがあった。天端は、堤内側の法肩部が幅 50 cm 程度剥離し、堤内側、堤外側共に法面が浸食されている。

図-2 でこの付近の地形を見ると、この区間の前後で山付き堤防となっており、堤内側下流から堤内側を遡上した浸水は止まり、この位置では川からの津波の越流が発

生したものと考えられる。堤外側の法面は河川を遡上した津波の流れによるものなのか、あるいは引き波時の堤内地からの越流によるものかは不明である。堤外側法尻には落ち掘れはみられない。

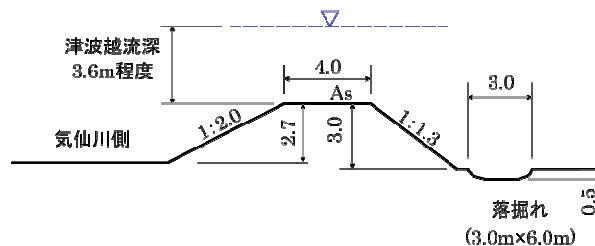
図-10 堤体断面図

この地点の堤体は天端のみ舗装されている土堤（兼用道路）である。被災状況は図-10 に示すように、約 200 m にわたり堤内側法尻部に落掘れがみられた。天端の舗装には変状ないが、堤内側、堤外側共に法面が浸食されている。

この区間の前後で山付き堤防となっており、堤内側下流からの水は止まり、この位置では川からの津波の越流が発生したものと考えられる。堤外側の法面は河川を遡上した津波の流れによるものなのか、あるいは引き波時

の堤内地からの越流によるものかは不明。堤外側法尻には落掘れはなかった。この区間の堤防近傍の家の津波痕跡は、堤防天端を約 3.6 m 越える規模であったと推定される。

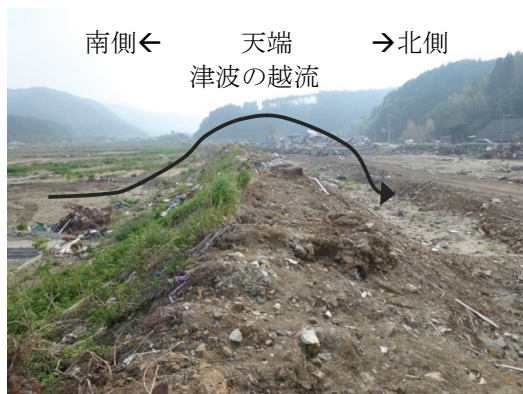
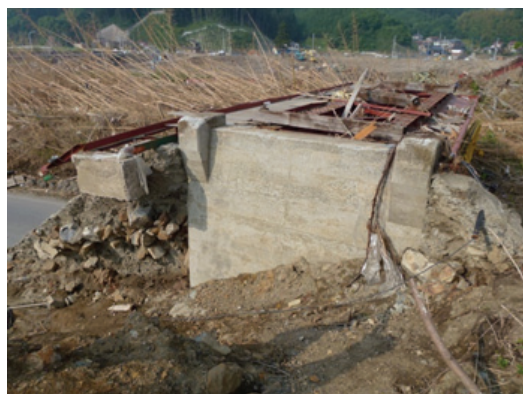
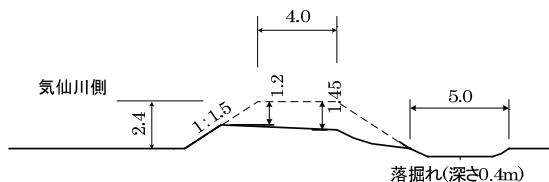
図-12 鉄道盛土（右岸側）の被災状況

気仙川と交差する鉄道の盛土を津波が越流した。図-2 の 015 地点の右岸側の鉄道盛土は、橋台の高さから推定して河川近傍で高さは 2.4 m であったものと考えられる。被災状況を図-12 に示す。この盛土の天端は、南側（津波が来る下流方向）から中央部で 1.2 m 程度、北側法肩で

1.45 m 浸食されて低くなっている。北側法尻には幅約 5 m、深さ約 40 cm の落掘れがあった。南側法面には変状がな

く、雑草が残っている。堤体材料の粒度分布を図-13 に示す。盛土材料は砂礫（レキ分が約 8 割）であった。一方、左岸側の鉄道盛土は、天端と裏法は浸食されているが、右岸側と比較し被害程度は軽い。左岸側鉄道盛土では、遡上した津波が河川堤防を越流してからこの鉄道盛土を越流したため、流速は右岸側の盛土における流速

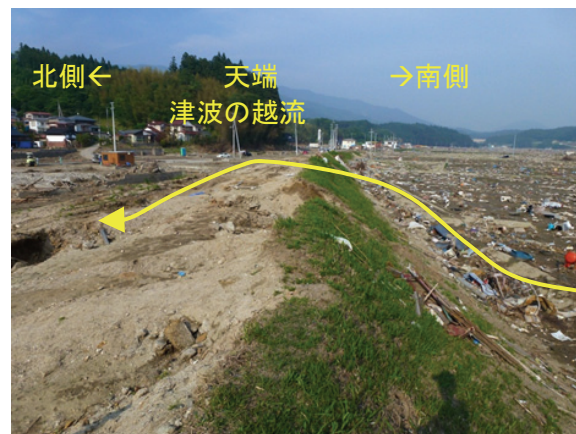
図-14 鉄道盛土（左岸側）の被災状況

よりも小さいと考えられる。盛土材料はまさ土で塑性はほとんど無い。被害状況を図-14 に示す。

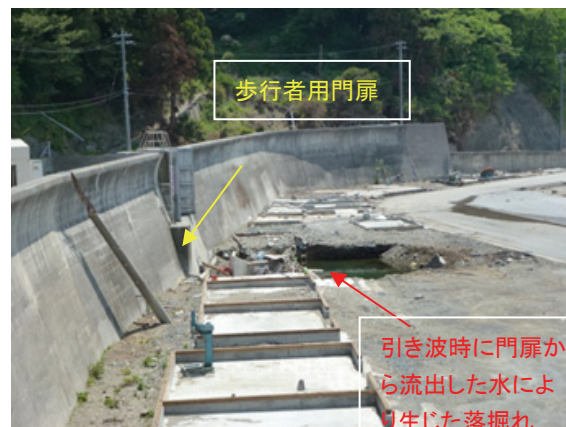
図-15 綾里川河口付近の海岸堤防

綾里川河口では、綾里水門と海岸堤防が、津波が越流したものの被害の低減に大きく貢献したと考えられる。海岸での津波高さは、水門に残る痕跡より、海面から 14 m であると推定される。水門のおよそ 50 m 東の海岸堤防につけている歩行者通行用の門扉が引き波により開き、門扉前の海側に大きな落掘れ（堤防に並行方向 11 m、垂直方向 16 m、深さ 2 m 程度）が生じていた（図-15）。

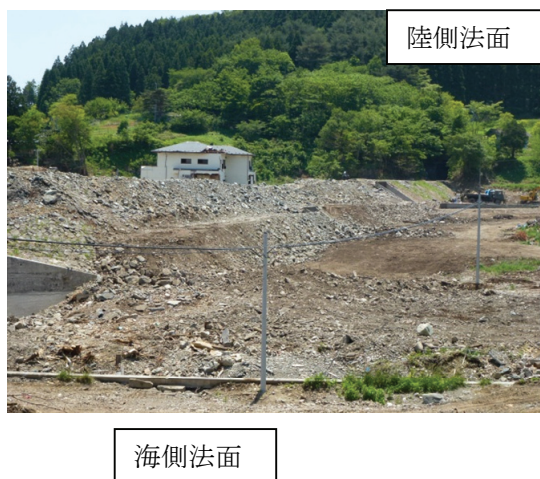
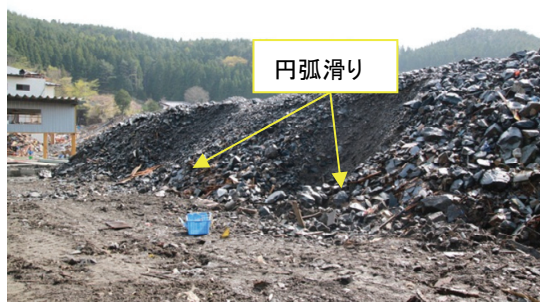
図-17 泊地区鉄道盛土（北側）の被災状況

北側の盛土では、盛土天端の線路は流失して、越流による陸側法面の浸食がみられた。海側法面は張り石と雑草が残っており、ほとんど浸食された形跡は見られない（図-20、図-21）。

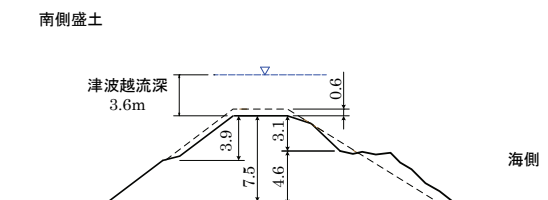
図-18 南側盛土の断面形状

天端の沈下量は 0.6 m 程度（橋梁から 20 m の位置）であり、橋梁からさらに離れると沈下量がより大きい地点もある。軌道は天端では津波の押しにより陸側に流失していた。海側の法面が円弧滑り状に大きく変状し、法面

の張り石は流出している。陸側法面は浸食されて張り石は無くなっていった。津波の高さは、盛土と海岸堤防の間の松林の痕跡から、盛土天端を約3 m越えた規模であると推定される。

盛土の破壊は、天端と陸側の裏面については津波の越流による浸食が原因であり、海側法面は滑り破壊したものと考えられる。堤体材料は砂礫主体で粗砂を含む材料であり、細粒分はほとんど含まれない。盛土材料は、かなり大きなレキ（大きいものは500 mm程度）を含み20 mm以上のレキが主体（約7割）である。大きなレキを避けて2箇所（天端付近と法面中央付近）から試料を採取し粒度試験を行った結果を図-19に示す。これより、盛土材料の粒度は透水性が高く、津波越水の比較的短時間にも盛土内に水が侵入し、盛土がほぼ飽和状態になり、その

後の水位急低下時に法面の滑りが発生したことが考えられる。

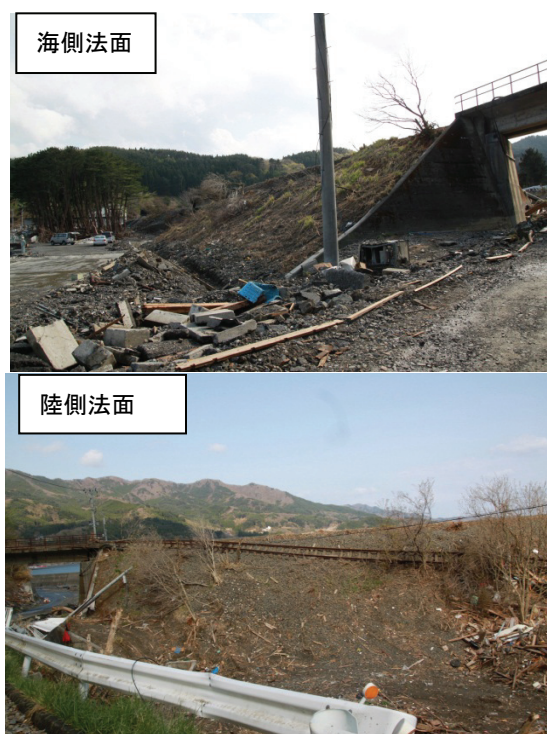
図-20 北側盛土の被災状況

盛土材の粒度分布を図-22に示す。北側盛土の材料は円弧滑りを起こした南側盛土と大きく異なり、20mm程度以下のレキを1/4程度含むが、細粒分を含む細砂主体であり、北が盛土とは透水係数が大きく異なるものと考えられる。そのため、盛土は津波越水の短時間に飽和することではなく、水位急低下時に円弧滑りを起こさなかったものと考えられる。

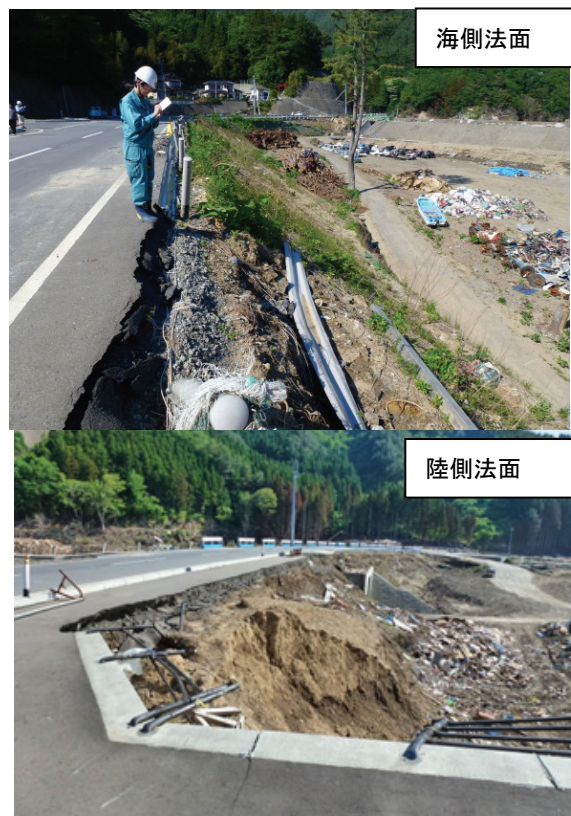
図-23 本郷地区盛土の被災状況

本郷地区では海岸堤防を越流した津波が海岸に並行している道路盛土も越流し、道路盛土の陸側の法肩が幅50cm程度浸食されていた。海側の法面は法肩が浸食されている以外には大きな変状はない。越流深さは道路盛土天端から4.5m（海岸堤防と道路盛土の間の木の痕跡から推定）。被害状況を図-23に示す。浸食された陸側の裏面から試料を採取し粒度分析したところ、10-20mmのレキを

1～2割含むが、これを除いて試料を採取した。盛土材料の組成は、レキ分が約5割、砂分が約25%、シルト分が約25%であった。
