地盤工学会
2011 年ニュージーランド
Christchurch 地震による被害に対する
災害緊急調査団

報告書

平成 23 年 6 月 12 日

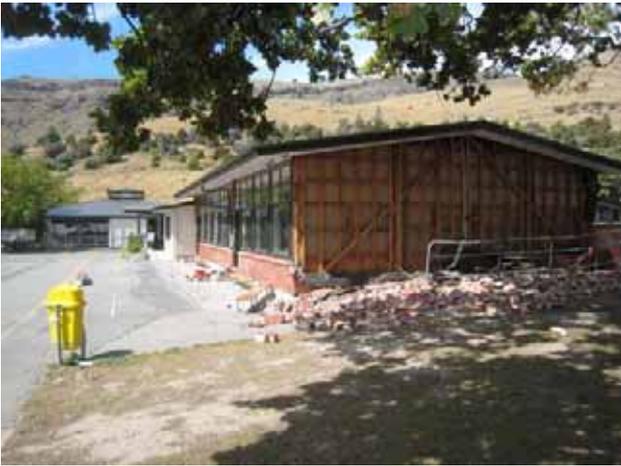
震央に最も近い HVSC では、図 3.7 に示すように主要動は 10 秒以内に収束しており、図 3.10 に示すように 0.3 秒の短周期成分が卓越している。HVSC は図 3.5 に示すように山裾に位置しており表層軟弱地盤は薄いと思われる。HVSC は Heathcote Valley Primary School 内の建物内に設置されており、校内では写真 3.1 に示すようにレンガ造りの外壁が崩壊する被害やガラスの破損などの被害がみられた。

写真 3.1 HVSC 周辺の建物被害 (2011 年 2 月 28 日, 渦岡良介)

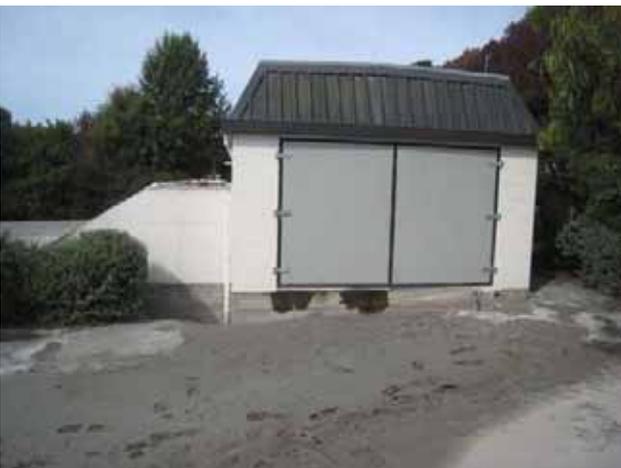
傾向を示している。HPSC が設置されているポンプ場周辺の噴砂跡を写真 3.2 に示す。建物周辺の噴砂量が多いため建物は噴砂に埋もれたように見え、写真の左から右 (ほぼ東から西) に向かって約 2 度傾斜していた。また、HPSC 周辺の Google による 2010 年 9 月 3 日 (Darfield 地震直後) および 2011 年 2 月 23 日 (Christchurch 地震直後) 時点の衛星写真を写真 3.3 に示す。HPSC が設置されているポンプ場は Avon 川の右岸側に位置しており、河岸からの距離は約 30m である。HPSC の左の道路は Anzac Drive である。Darfield 地震直後にも右岸側の河岸周辺などに噴砂跡がみられるが、Christchurch 地震直後は周辺の住宅地、公園、道路一帯に噴砂跡がみられる。Christchurch 地震により市内で広範囲に液状化が発生した一端をみる事ができる。また、Avon 川に架かる橋梁の兩岸の橋台は川側に向かって足元をすくわれるように変位しており、橋台背面で沈下が生じている。道路復旧のための工事車両が右岸側にみられる。GeoNet では HPSC の地盤情報は提供されていないため、ここでは Darfield 地震後に実施された EQC¹²⁾による HPSC 近傍での地盤調査データの一部を図 3.11 に示す。表層約 10m では表層から約 3m は粘土およびシルトが卓越しているが、その下約 7m は砂質土が卓越している。また、やや下流側の CPT の結果¹²⁾によると砂質土層の先端抵抗値は 6 MPa ~10 MPa の範囲にあり、液状化抵抗は大きくないと考えられ、層厚約 7m の砂質土層が液状化したと考えられる。

写真 3.2 HPSC 周辺の噴砂跡 (2011 年 2 月 28 日, 渦岡良介)

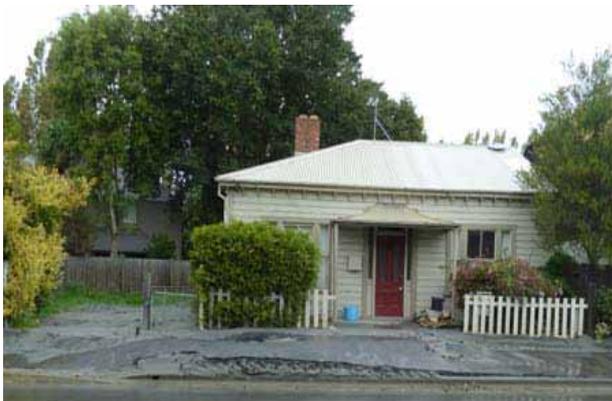
写真—5.3 Kilmore St.の道路の起伏
(2011.03.23 撮影)

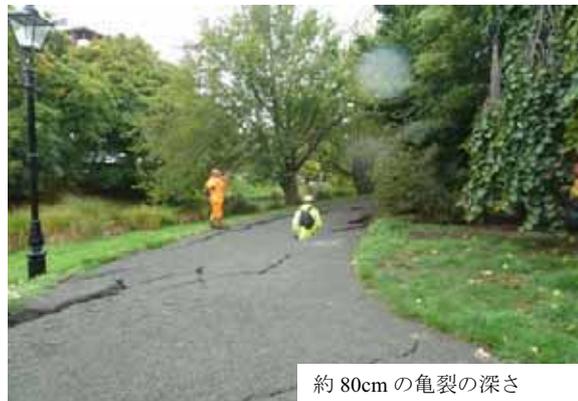
写真—5.4 CBD内 Avon 川沿いの流動
(Colombo St. 東側 2011.03.23 撮影)

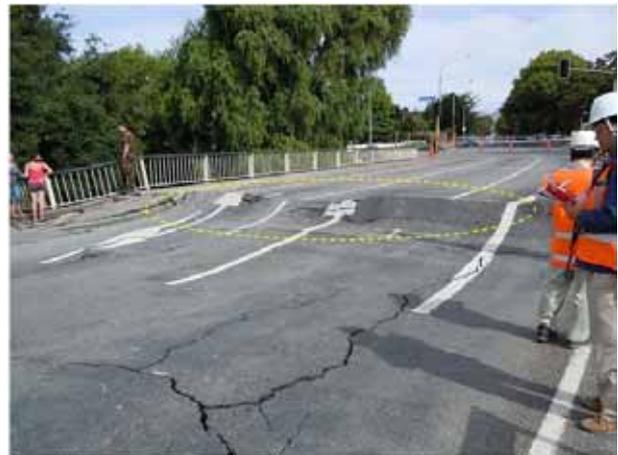
写真 6-1.1, 6-1.2 は橋梁の被害例である。Avon 川周辺地盤が液状化により河道に向かって流動したため、橋桁と背後地盤の境界の舗装面でバックリングが生じ、更に段差が生じている。橋台は滑动モードで変位し、約 12° 傾斜していた。橋台のつま先部分に大量の噴砂が確認されたため、背後地盤だけでなく、基礎地盤も液状化したことが伺える。

写真 6-1.1 橋桁と地盤の境界におけるダメージ (Richmond 地区 Fitzgerald Ave.橋)

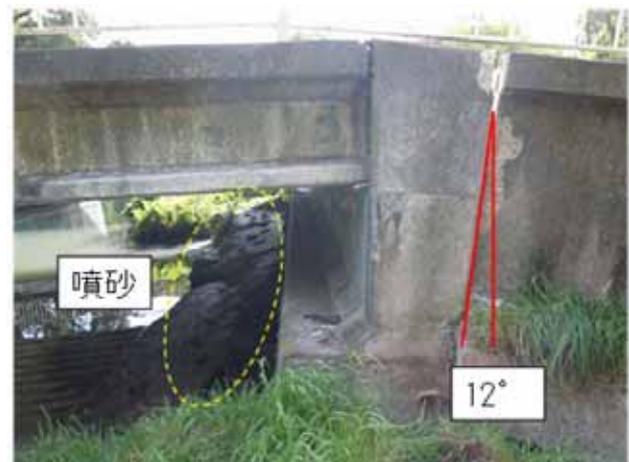
写真 6-1.2 橋台の変状 (Richmond 地区 Fitzgerald Ave.橋)

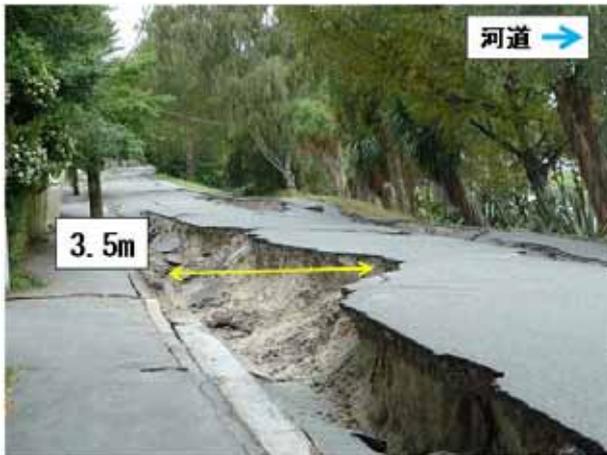
写真 6-1.3, 6-1.4 は Avon 川左岸で確認された道路の変状である。舗装は大きく陥没し、開口幅は最大 3.5 m に達している。また、道路全体が河道に向かって変位しており、特に道路の変状の激しい箇所では川沿いの樹木や電柱が大きく傾斜していた。

写真 6-1.3 Avon 川左岸道路の被害
(Richmond 地区)

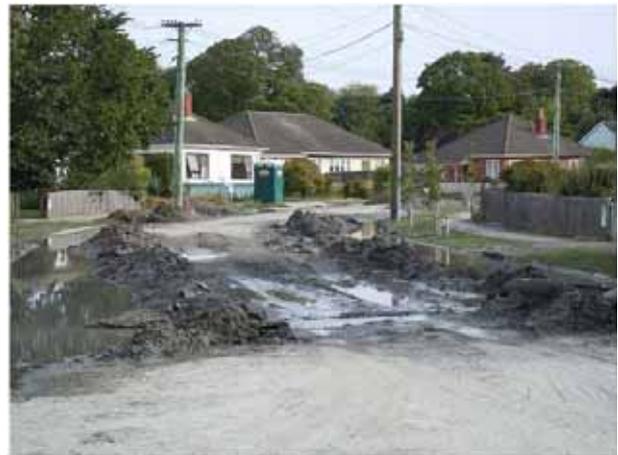
また、Avon 川周辺では埋設管へのダメージも深刻であった。写真 6-1.6, 6-1.7 はそれぞれ Avon 川左岸、右岸の路地の様子である。調査は地震発生から 6 日後に実施されたが、液状化した路面には部分的に水たまりが確認された。これらは液状化と流動に伴う水道管の被害により、路面に水が溢れたためである。このような埋設管の被害は市内の多数の箇所で見られていた。

写真 6-1.6 Avon 川左岸の路地で確認された水道管の被害
(Richmond 地区)

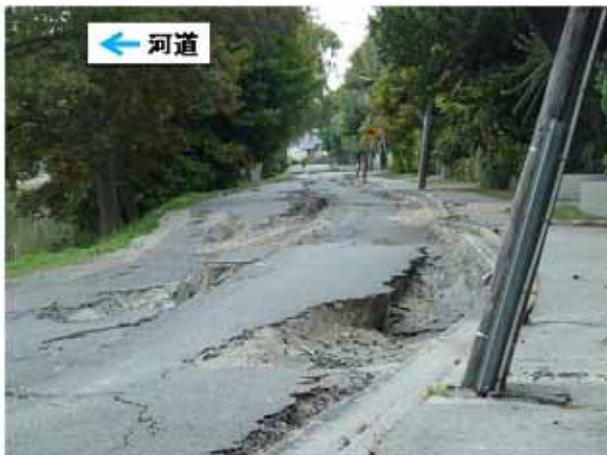
写真 6-1.4 Avon 川左岸道路の被害
(Richmond 地区)

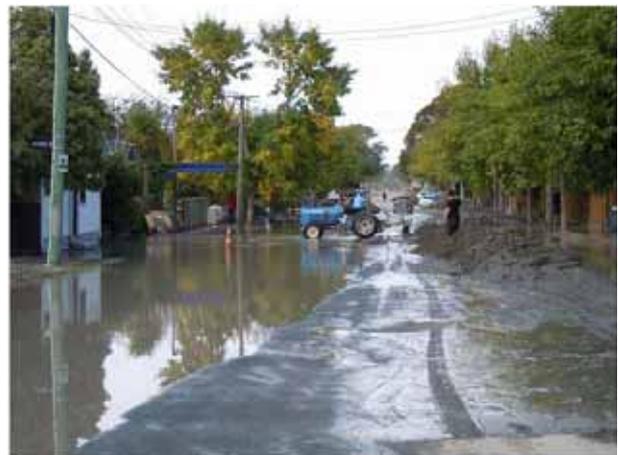
写真 6-1.7 Avon 川右岸の路地で確認された水道管の被害
(Avonside 地区)

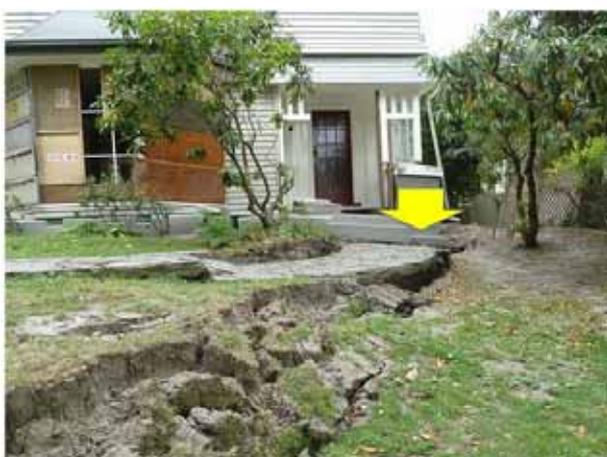
写真 6-1.5 は Avon 川左岸の堤防道路沿いの家屋の被害である。流動に伴う亀裂が家屋まで達し、玄関付近を通過している。これにより家屋に 50 cm 程度の不等沈下が生じた。

写真 6-1.5 Avon 川沿いの家屋の被害(Richmond 地区)

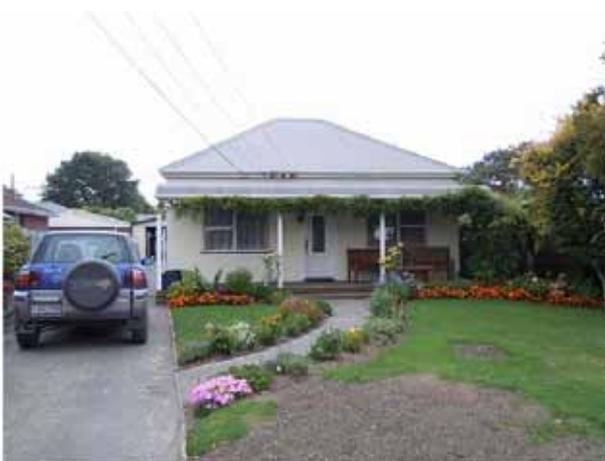
河道沿いであっても液状化や流動が全く確認されていない箇所もある。写真 6-1.10 は Avon 川右岸の蛇行部外側に位置する家屋であるが、この周辺地域も含め、液状化による被害は確認されていない。図 6-1.2 に示すように、液状化の発生と微地形の関係には密接な関係があることが知られているが、当該箇所も蛇行湾曲部外側に発達した自然堤防に位置していると考えられる。

写真 6-1.10 Avon 川右岸沿いの無被害の家
(Aconside 地区)

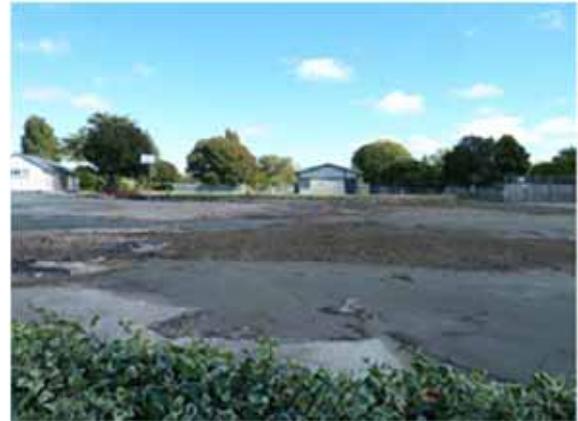
なお、2010 年 Darfield 地震による液状化により大きな被害を受けた St. Paul 教会は、今回の地震前に解体されていた。教会跡地では、今回の地震による再液状化の痕跡が確認された (写真 6-1.11)。

写真 6-1.11 St. Paul 教会跡地で、2010 年 Darfield 地震に引き続いて発生した噴砂。(Dallington 地区)

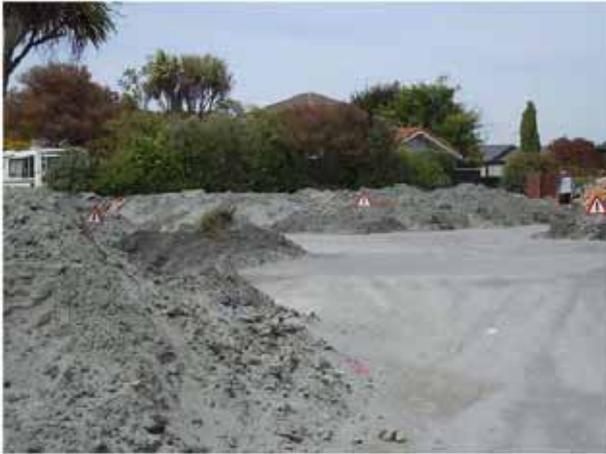
写真 6-2.1 大量の噴砂

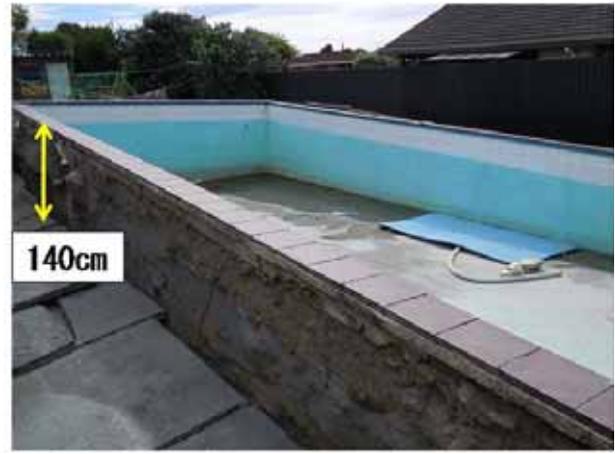
写真 6-2.4 は Avon 川右岸沿いの家屋の裏庭にあったプールの被害である。今回の地震により幅 5m, 長さ 13.5 m のコンクリート製のプールが最大約 1.4 m 浮上した (図 6-2.1 参照)。今回の地震時にはプールに水は無かった。2010 年 9 月の地震時にはプールに水が張っており、当時はプールが 10 cm 程度沈下したとの証言を得ている。

写真 6-2.4 Avon 川右岸で確認されたプールの浮き上がり (Avondale 地区)

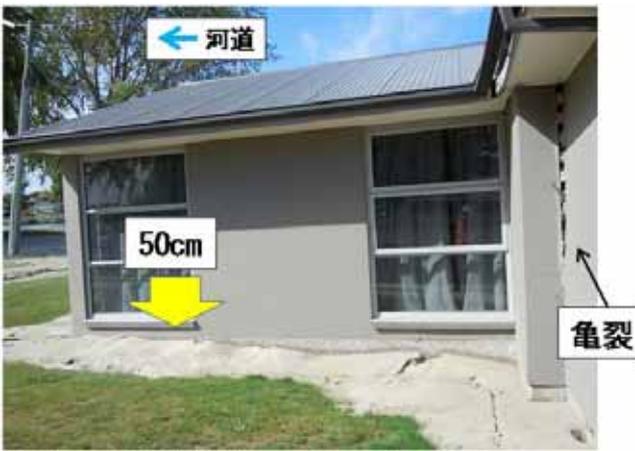
写真 6-2.2, 6-2.3 はそれぞれ Avon 川左岸と右岸で確認された家屋の被害である。左岸の家屋では基礎地盤の液状化に伴い家の川側半分が約 50 cm 沈下し、壁面に亀裂も生じている。また、右岸の家屋では河道に向かって流動した基礎地盤に建物も引き摺られ、建物下部が大きくひずんでいる様子が伺える。

写真 6-2.2 Avon 川左岸の家屋の被害 (Burwood 地区)

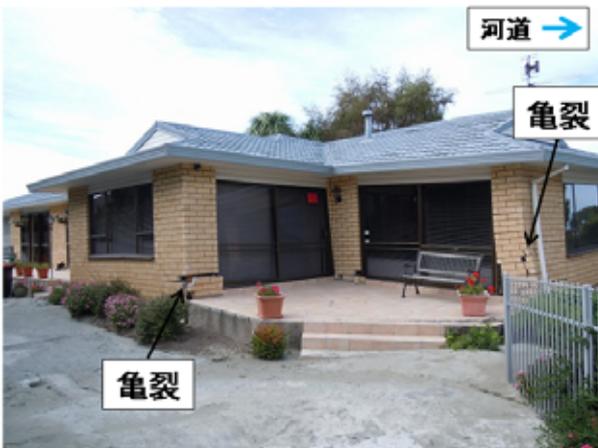
写真 6-2.3 Avon 川右岸の家屋の被害 (Avondale 地区)

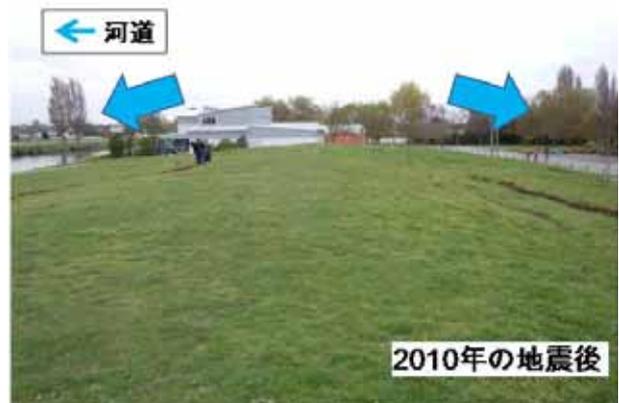
写真 6-2.5, 6-2.6 は、新河道と旧河道に囲まれた公園の間にある堤防の被害の様子である。2010 年 9 月と 2011 年 2 月の地震後にそれぞれ撮影されたものであるが、2010 年 9 月の地震で生じた堤体のクラックが 2011 年 2 月の地震では更に大きくひろがり、天端部は約 1 m 沈下した。このような変状は堤防の液状化による被害の典型的な例であり、基礎地盤の液状化側方流動による Lateral spreading として知られている。

写真 6-2.5 2010 年の地震で生じた堤防の被害(Porrit Park)

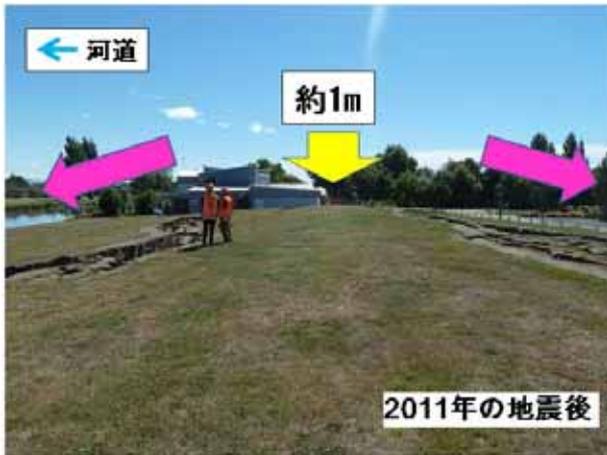
写真 6-2.6 今回の地震で更に被害が拡大した堤防
(Wainoni 地区 Porritt Park)

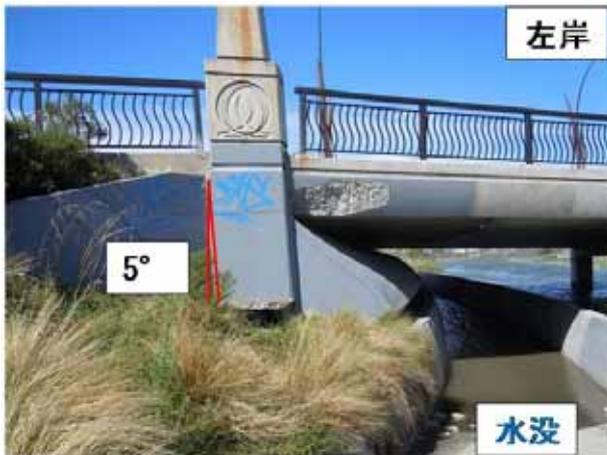
写真 6-2.7, 6-2.8 はそれぞれ Avon 川左岸、右岸の橋台 (Anzac 橋: 橋長約 50 m) を上流側から撮影したものである。背後の周辺地盤では広い範囲で液状化が確認されているが、橋台背面地盤の液状化に伴う流動、および橋台基礎の液状化によって、橋台が 5~6°程度傾斜した。また、左岸では橋台前面の歩道が大きく沈下し、水没していた。

写真 6-2.7 Anzac 橋左岸における橋台の変状

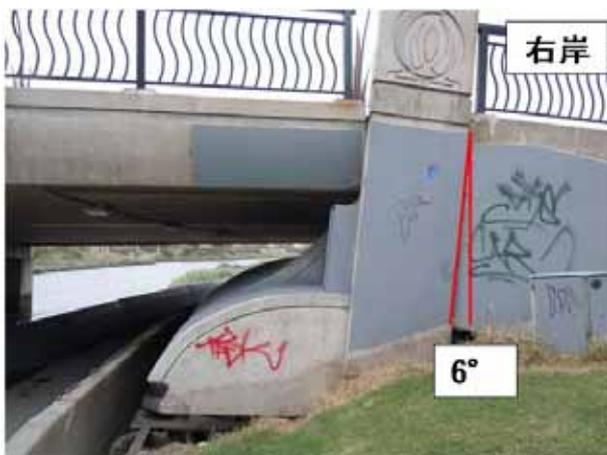
写真 6-2.8 橋右岸における橋台の変状(Avondale 地区)

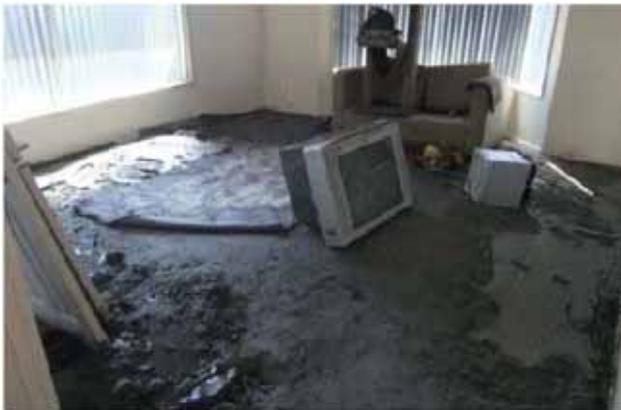
写真 6-3.4 は Bexley 地区の被災した家屋内部の様子である。住民の証言では、床に生じた亀裂から大量の噴砂が流入したとのことである。

写真 6-3.4 家屋内部に堆積した噴砂の様子

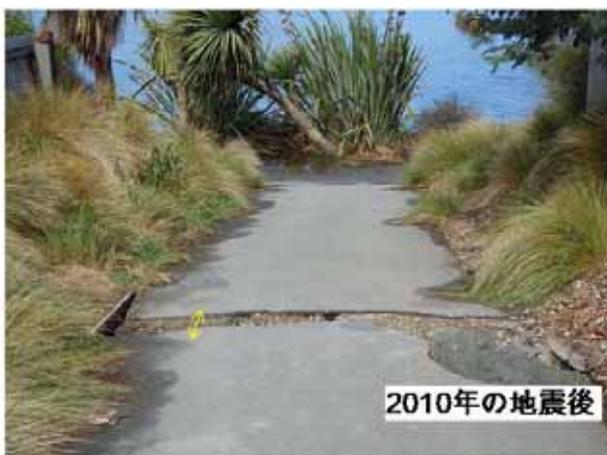
Bexley では、上記家屋の周辺において液状化流動に巻き込まれた家屋の被害が多く見受けられた。写真 6-3.5, 6-3.6 は造成盛土端部におけるスロープで確認された路面のクラックの様子である。それぞれ 2010 年 9 月、2011 年 2 月の地震後に撮影されたものである。今回の地震ではこのクラックが更に大きく広がっており、今回の地震でも側方流動が生じていることが伺える。

写真 6-3.5 2010年の地震で生じたスロープの変状

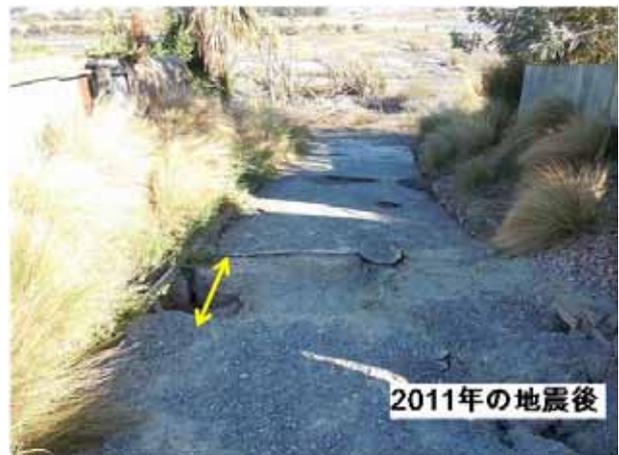
写真 6-3.6 今回の地震後に確認されたスロープの変状 (Seabreeze Cl.より Wetland への道)

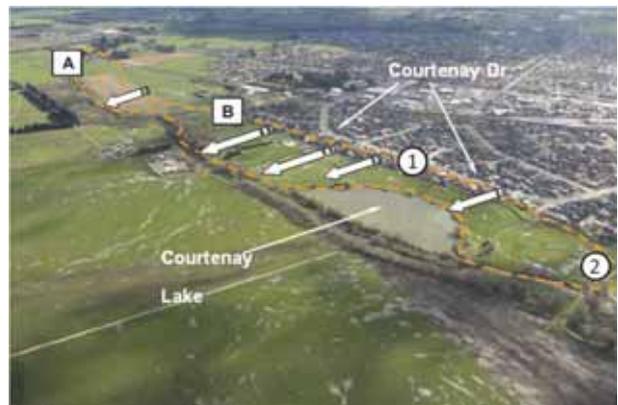
写真 8.1 Darfield 地震による南 Kaiapoi の地盤流動(参考文献 4 に加筆)

大な被害が生じた。写真 8.1 は Waimakariri 川に向かって流動した南 Kaiapoi の盛土地盤を撮影した航空写真⁴⁾である。写真 8.1 において点線で囲われた部分が地盤の流動範囲であり、広範囲で流動が生じたことがわかる。Darfield 地震では Courtenay Drive より Waimakariri 川寄りの旧河道を埋立て造成した部分が流動の被害を大きく受けた。Courtenay Drive より西（写真右側）は埋立地ではなく、砂丘地盤である。（図 8.2 参照）

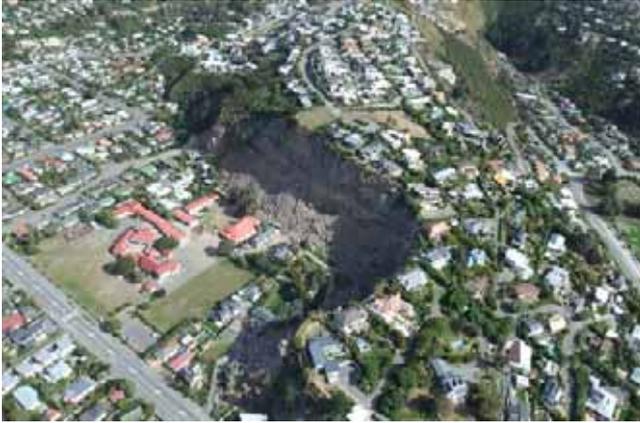
写真—9.2 Redcliffs の斜面崩壊（朝日新聞社契約のヘリコプターに同乗して撮影）

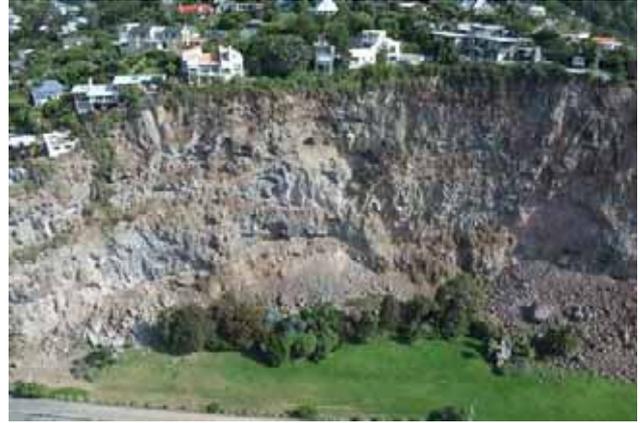
写真—9.3 Clifton の斜面崩壊（朝日新聞社契約のヘリコプターに同乗して撮影）

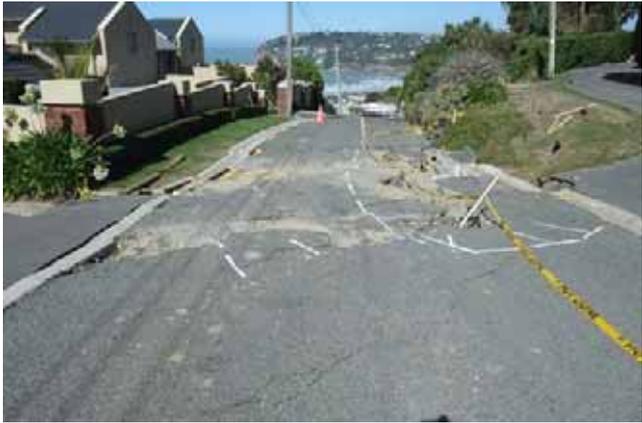
写真—9.8 Clifton の崩壊した斜面の上部に発生したクラック

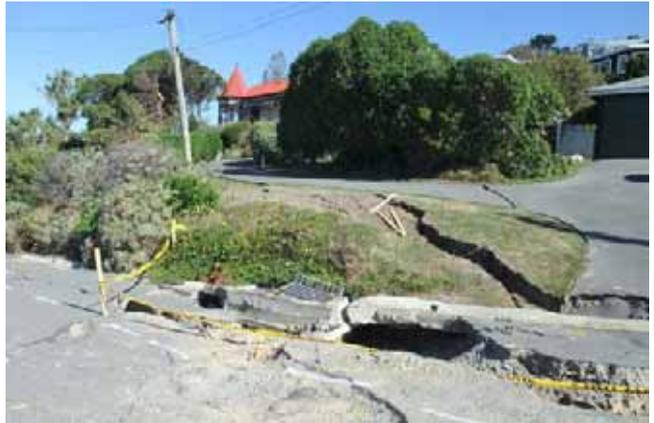
写真—9.9 Clifton の崩壊した斜面の上部に発生したクラック (写真—9.6 の南)

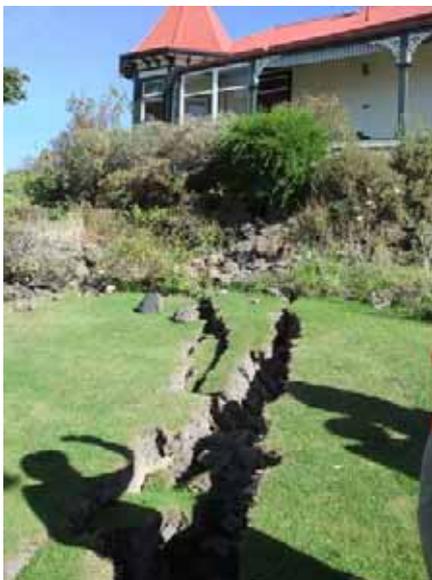
写真—9.10 Clifton の崩壊した斜面の上部に発生したクラック (110 年前に建てられた家の前)

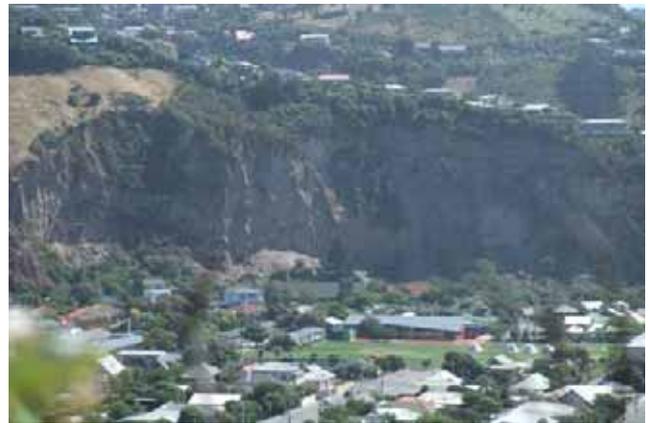
写真—9.11 は Sumner (サムナー) の東側の丘から Richmond hill を見た風景であり、写真—9.12、9.13 は斜面下から撮影したものである。この斜面も表層が崩壊していたが、さらに写真—9.13 に見られる巨石も落下していた。この巨石は幅 15.8m、高さ 6.6m、奥行き 4.8m と大きなものであり、下にあったバーの建物を壊していた。崩壊した斜面の延長は 449m、高さは 60m、傾きは 61 度程度であった。なお、崩壊した斜面の地質は凝灰岩のようであった。

写真—9.11 Richmond hill の斜面崩壊の遠景 (Sumner の東側の丘より)

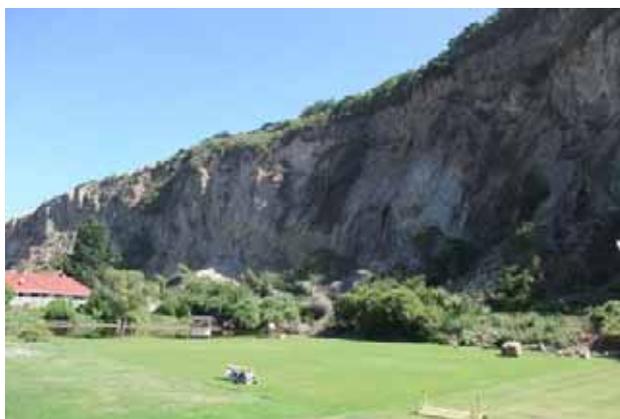
写真—9.12 Richmond hill の斜面崩壊 (南半分)

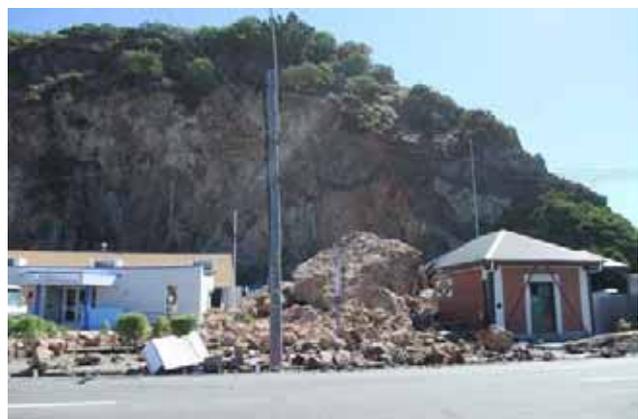
写真—9.13 Richmond hill の斜面崩壊と巨石の落石 (北半分)
