「福岡県西方沖地震」調査報告会

2005年4月21日

地盤工学会調査委員会

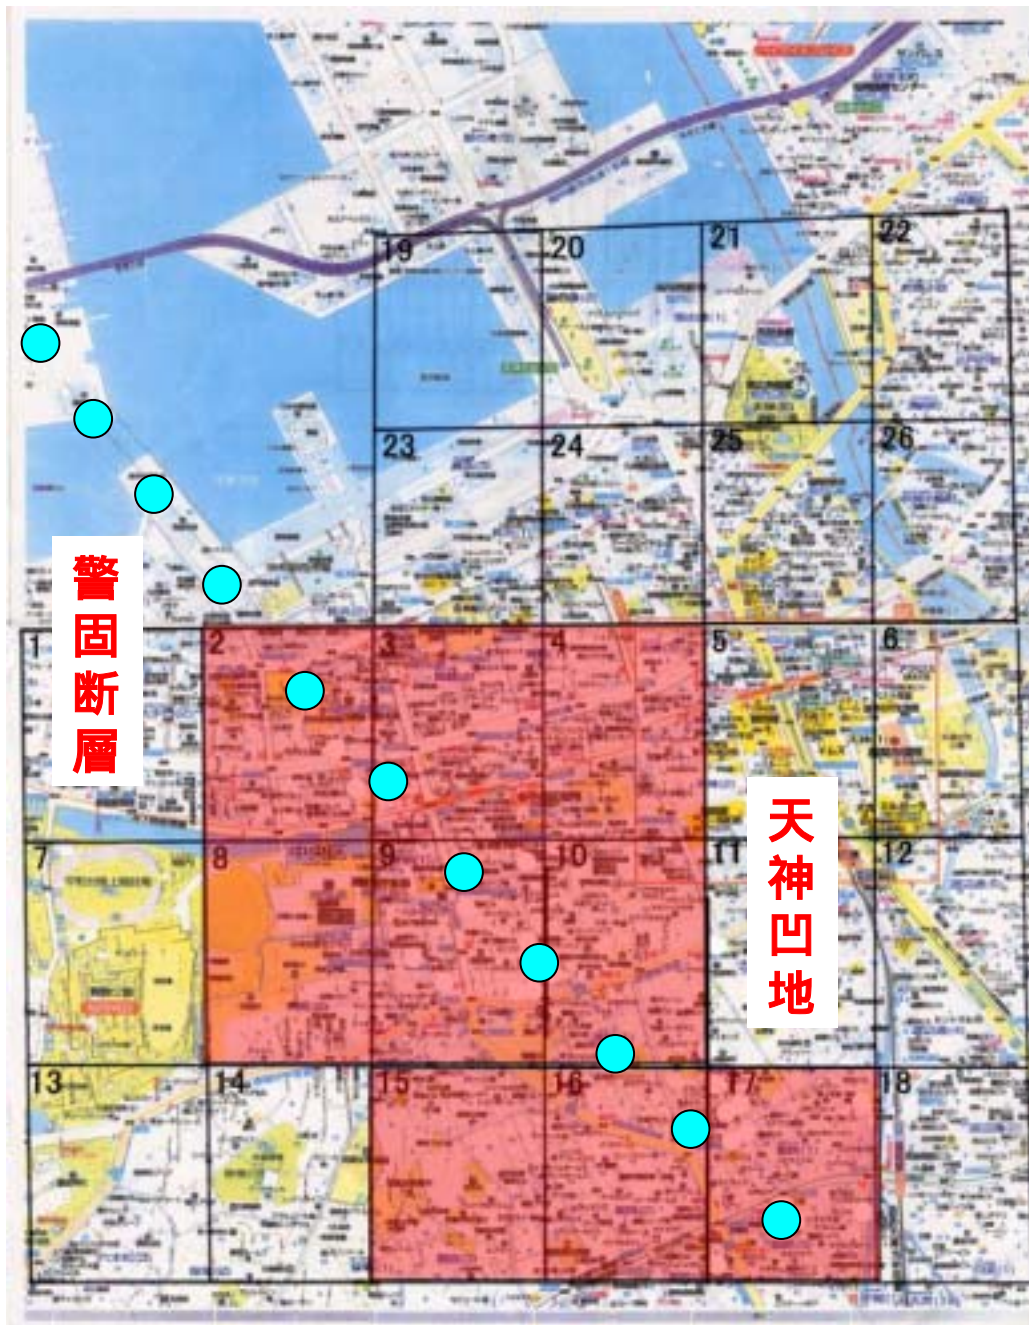
博多湾の沿岸域での液状化発生地点の分布図

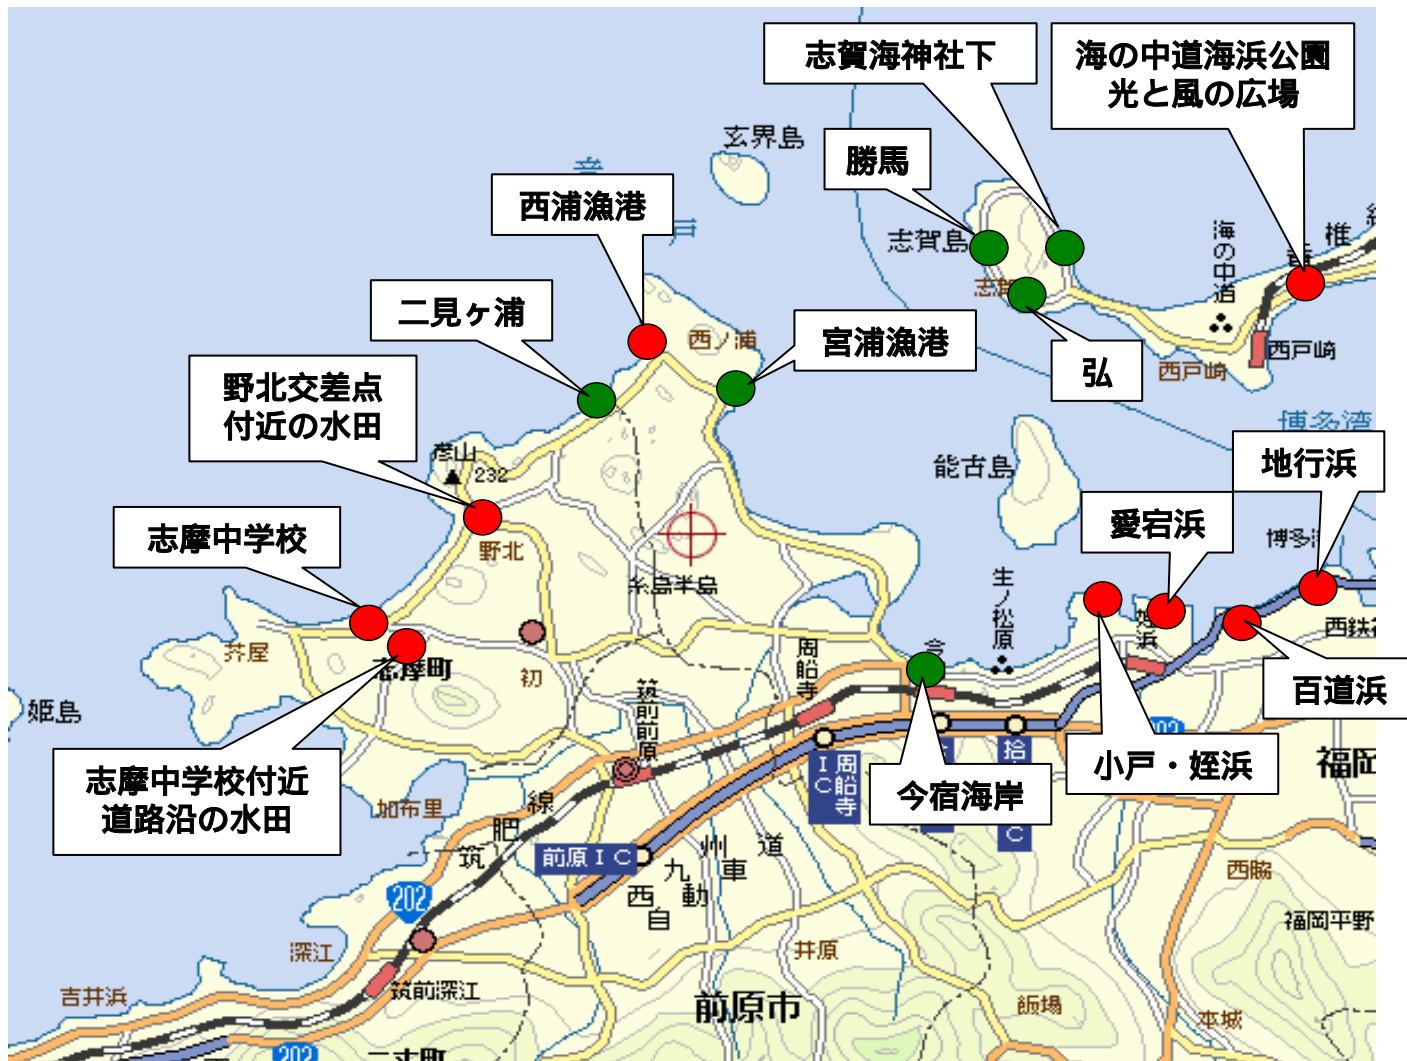
液状化の発生(噴砂跡)
は確認できなかった。

液状化はしているが、
噴砂として地表面に現
れなかった可能性は？

福岡市中心内陸部で
実施した液状化踏査域
(赤く塗られた領域)

液状化発生地点

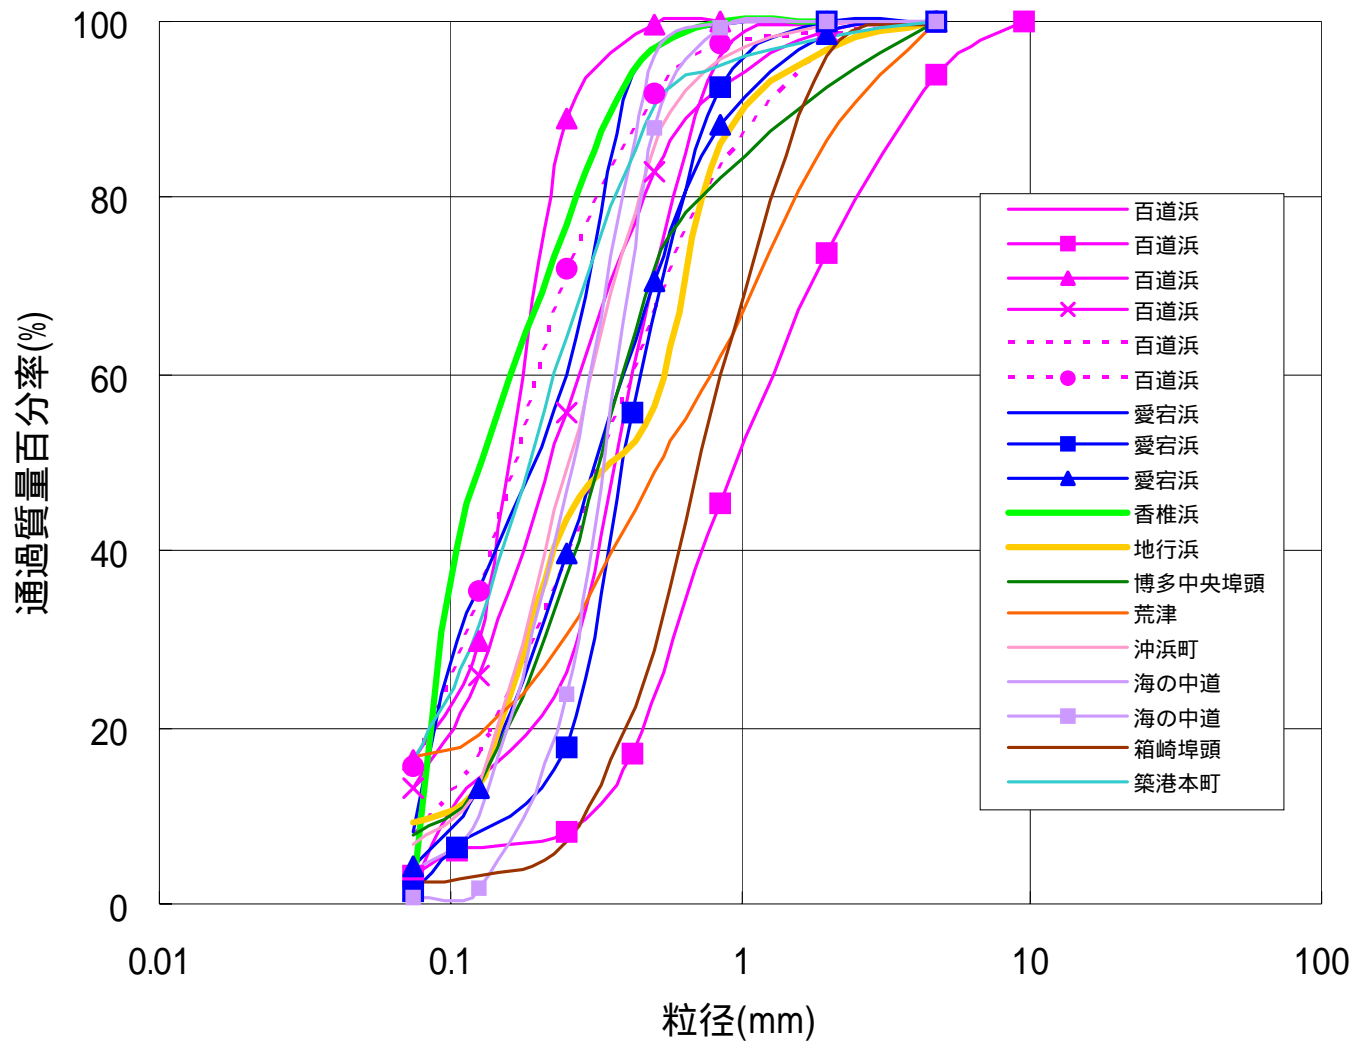
噴砂の粒径加積曲線

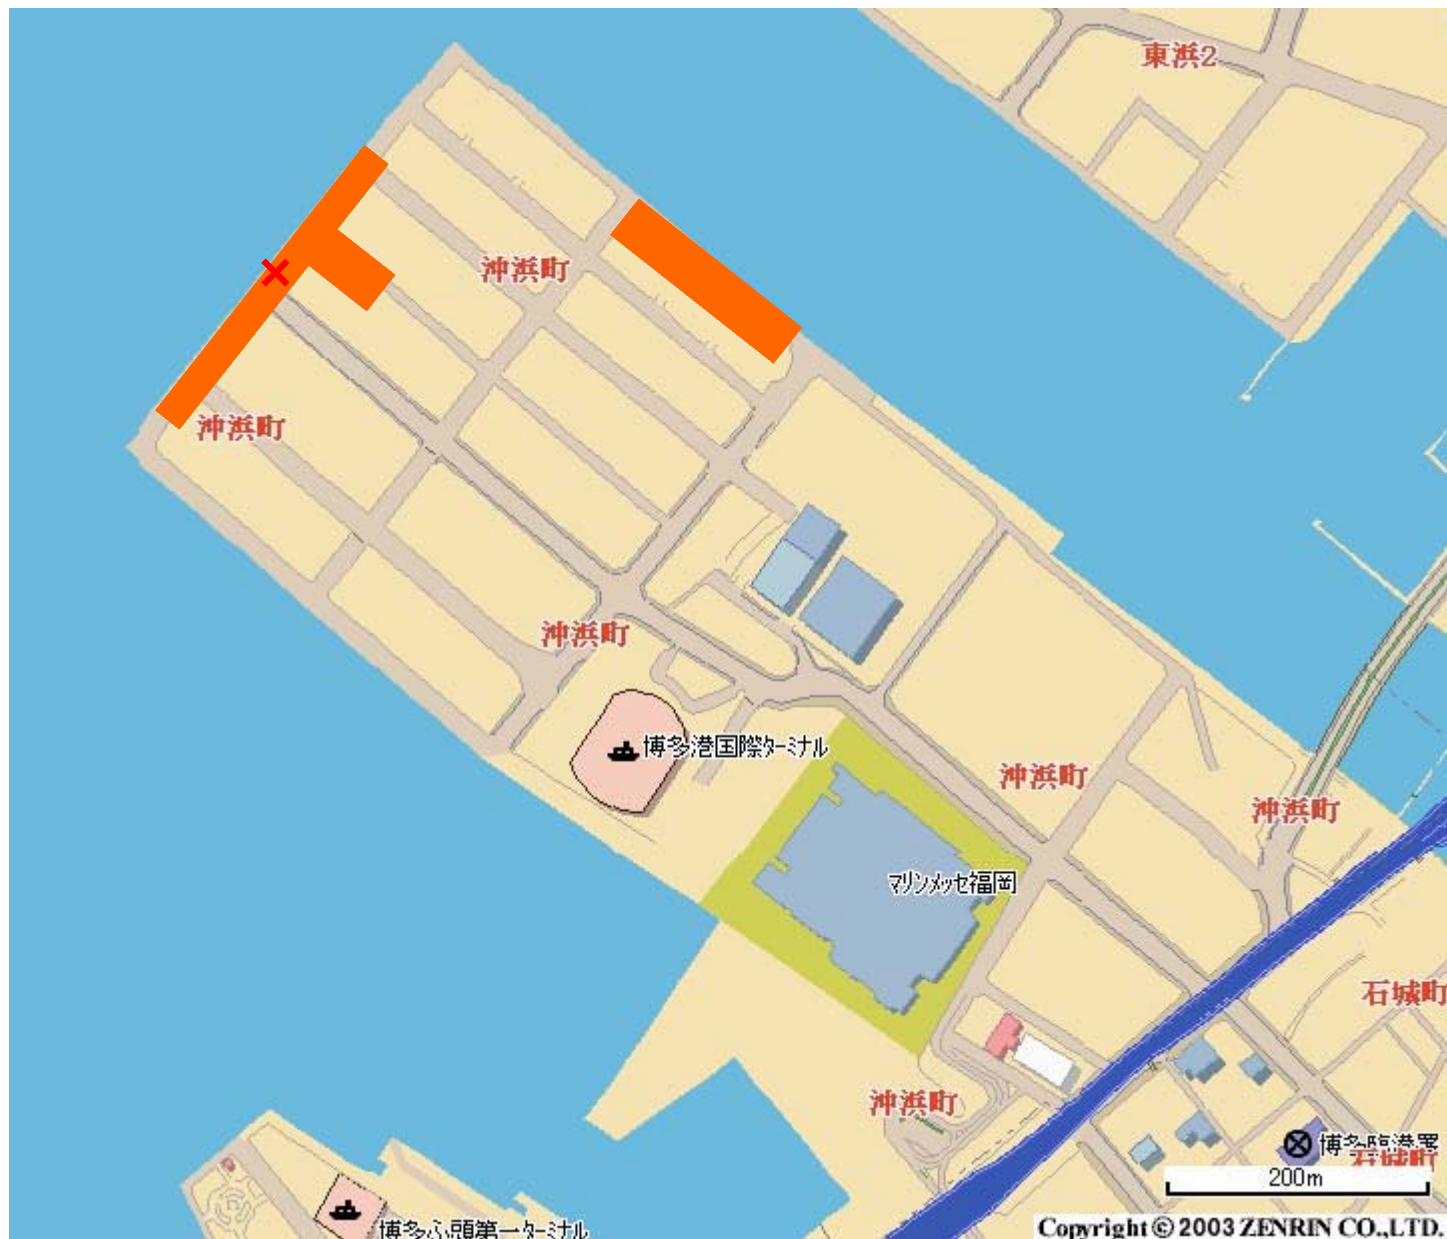
沖浜町(中央埠頭)

岸壁の被害 中央埠頭の先端部

7号岸壁(-5.5m)(L型ブロック式)
最大で1m程度はらみだし
エプロン部で1.2m程度沈下

噴砂・・・ダークグレイ, 大きい貝殻

被災岸壁の開口亀裂からの埋立土
吸出被害

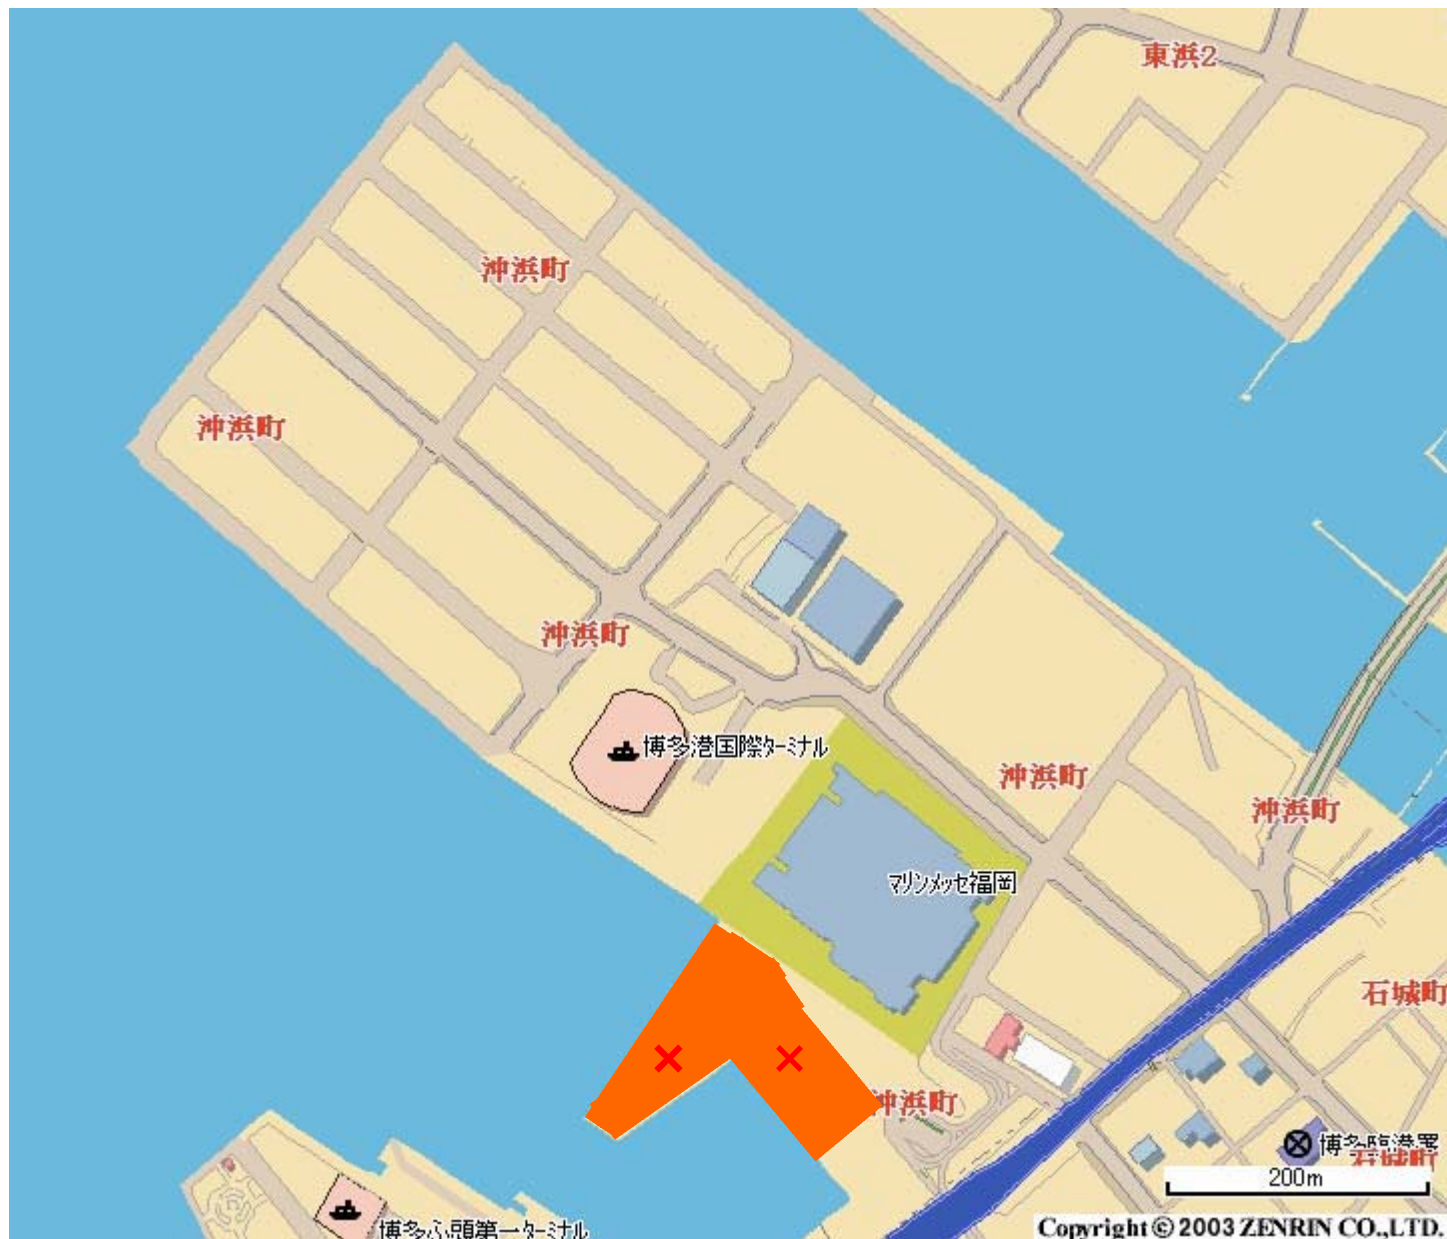
沖浜町(中央埠頭:イベントバース)

岸壁(突堤)の被害 イベントバース

岸壁(-4m)のはらみだし(20cm程度)
突堤内に多数の陥没

背後地盤で液状化に伴う流動の被害

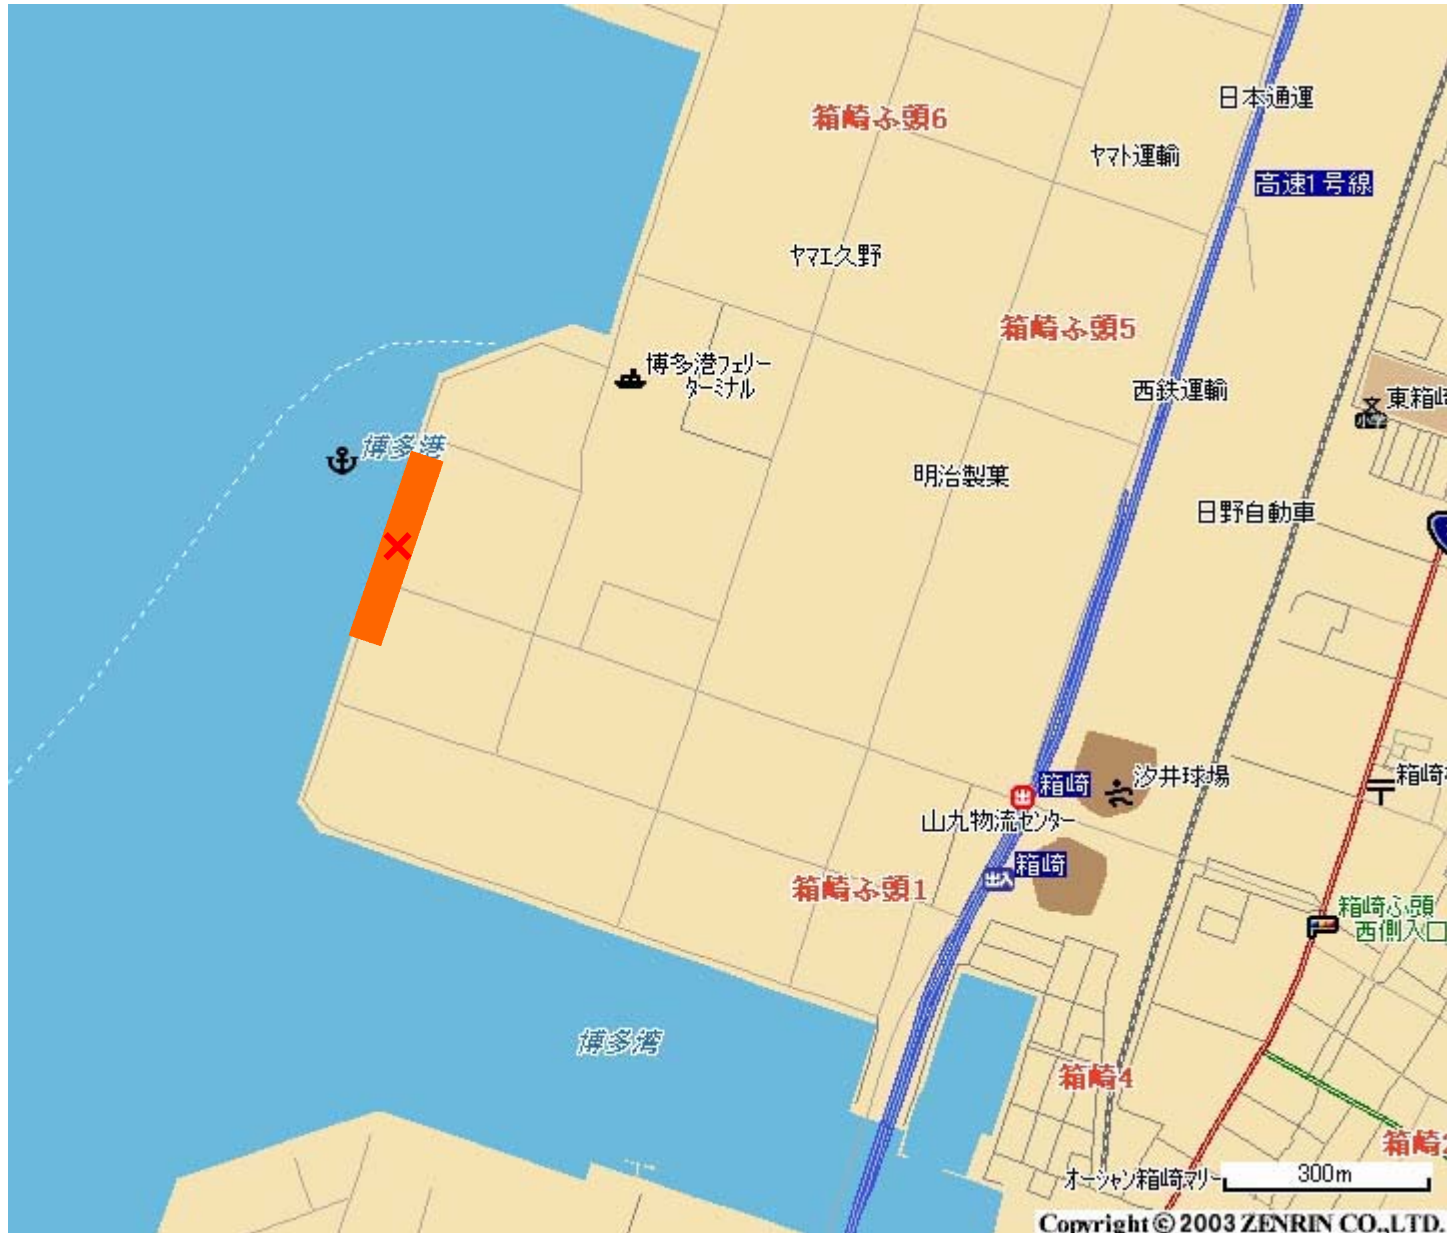
岸壁の被害 箱崎埠頭

6号岸壁(-7.5m)(控え矢板形式)
背後に30~50cmの段差

噴砂・・・茶褐色, 貝殻少々

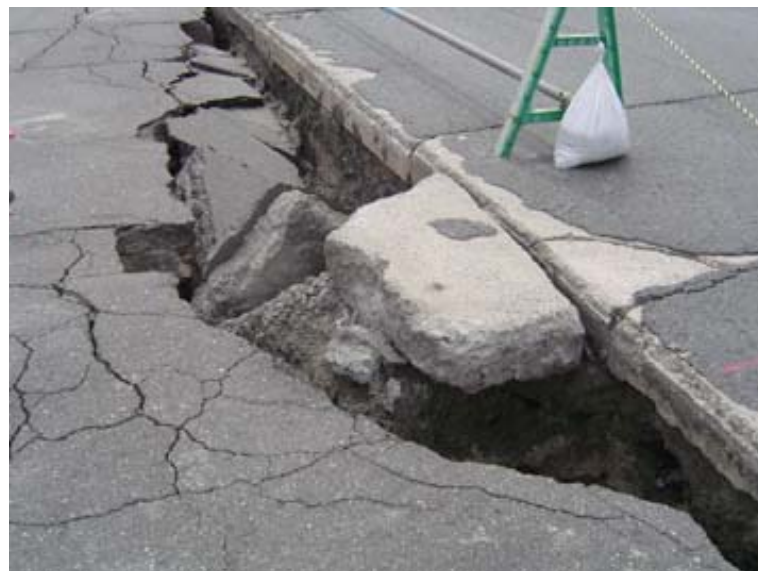
暗渠配水管の破断

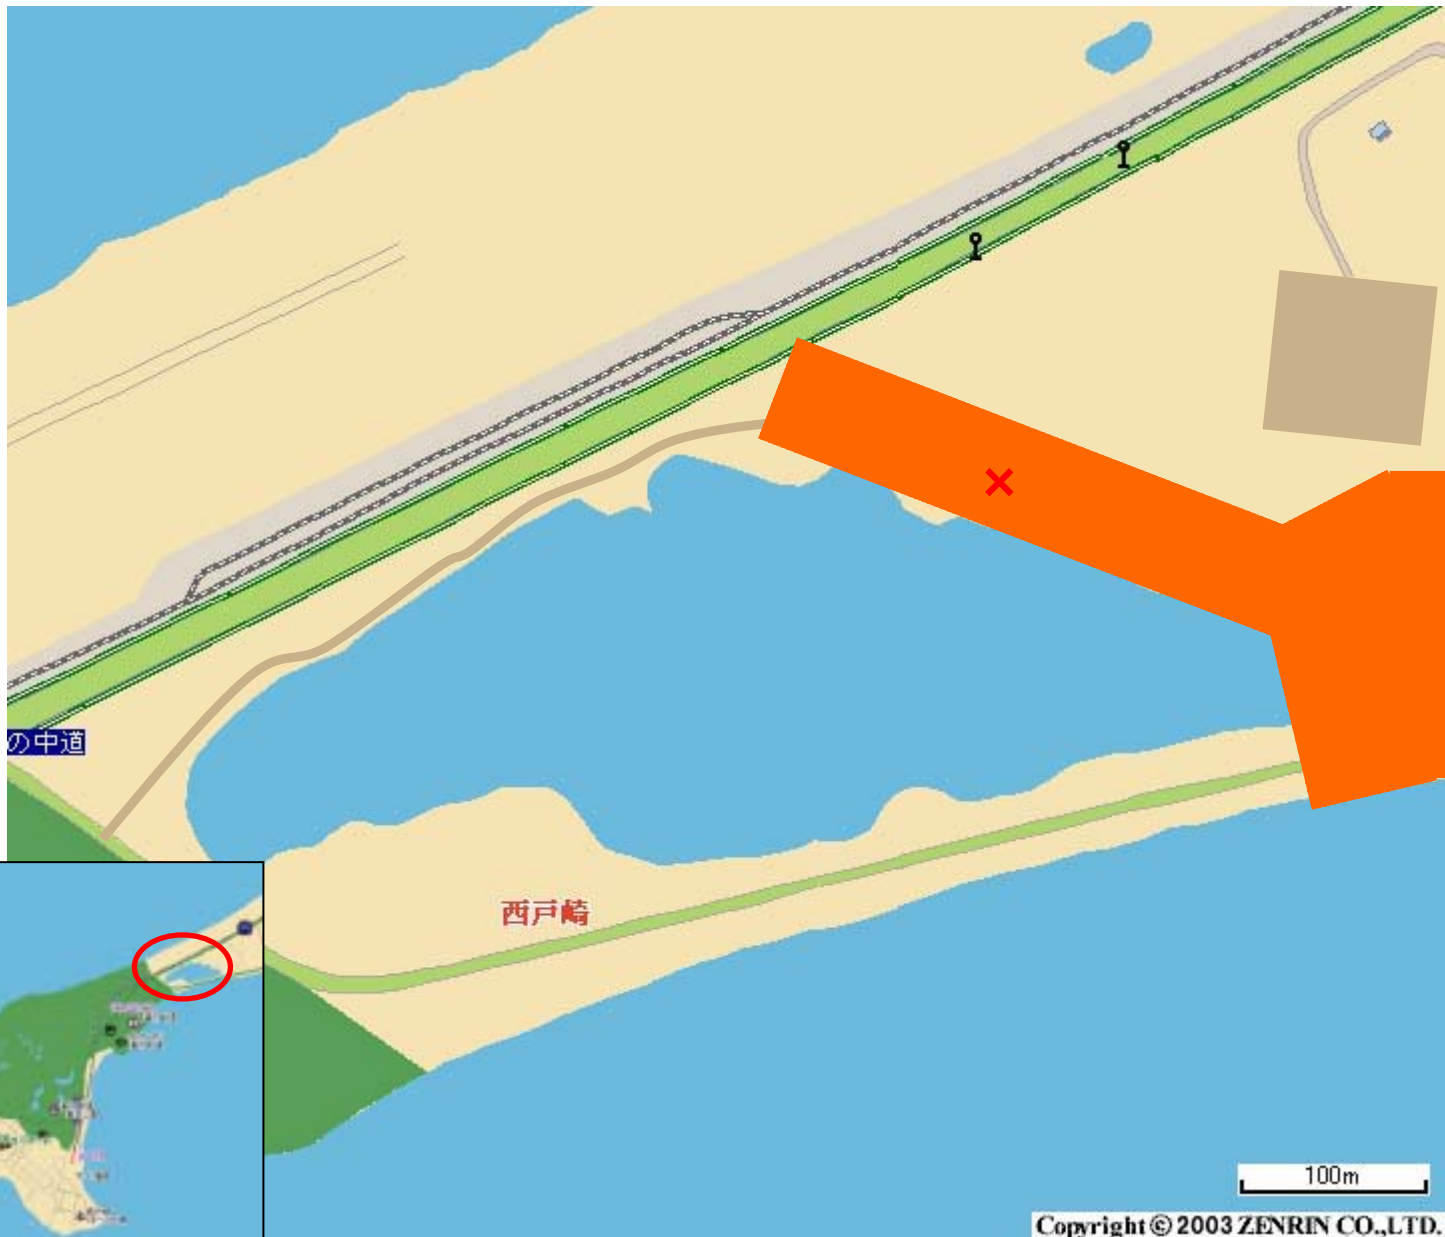
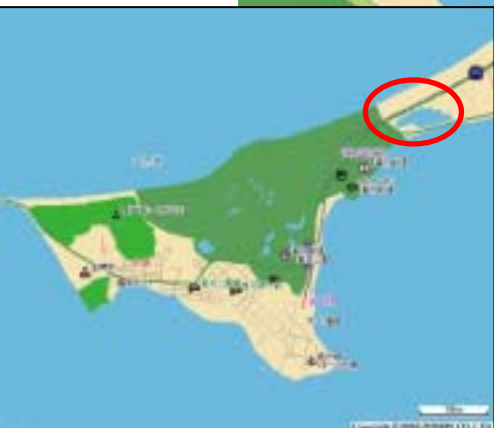
海の中道海浜公園 - 光と風の広場

地盤の流動の被害 海の中道海浜公園 (光と風の広場)

簡単な測量によると
流動量: 8m, 流動範囲: 70m程度

被災範囲: 250m程度
最大亀裂深さ: 1.4m程度

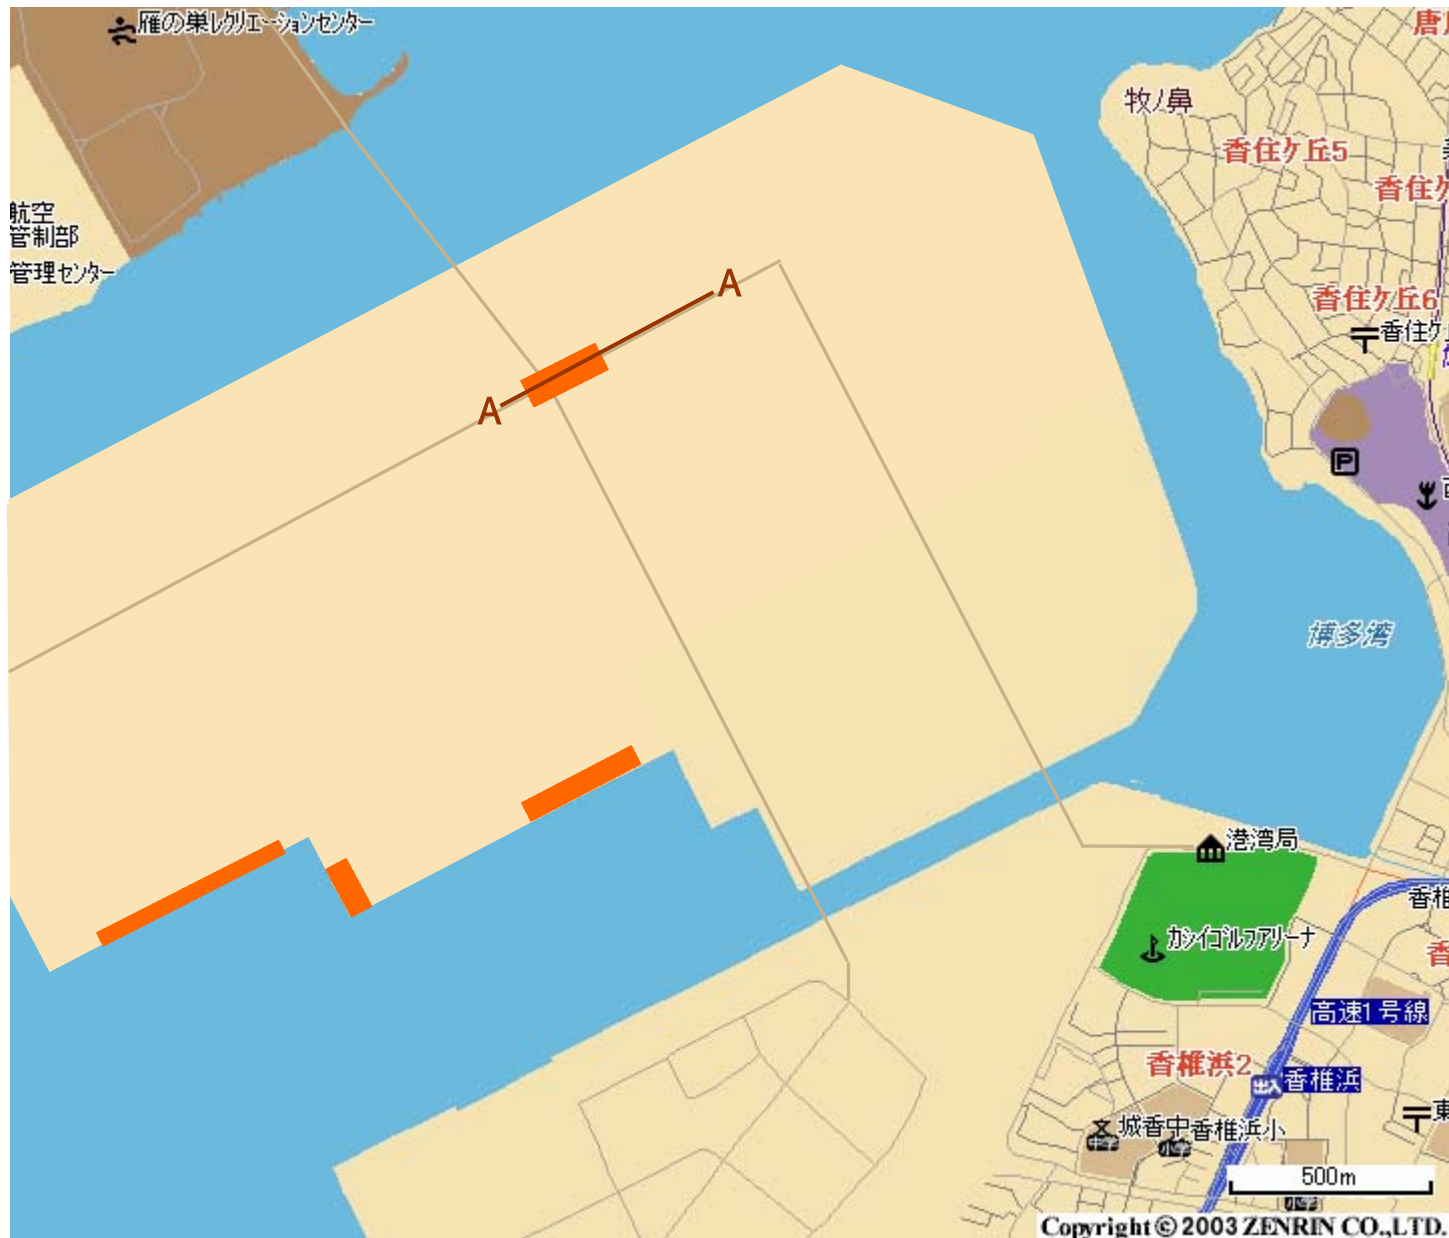
香椎浜(アイランドシティ)

路面隆起の被害 アイランドシティ

路面隆起(1m程度)の状況

路面隆起の原因

1. 液状化による仮護岸のすべり
2. 埋設管(80cm)の浮き上がり

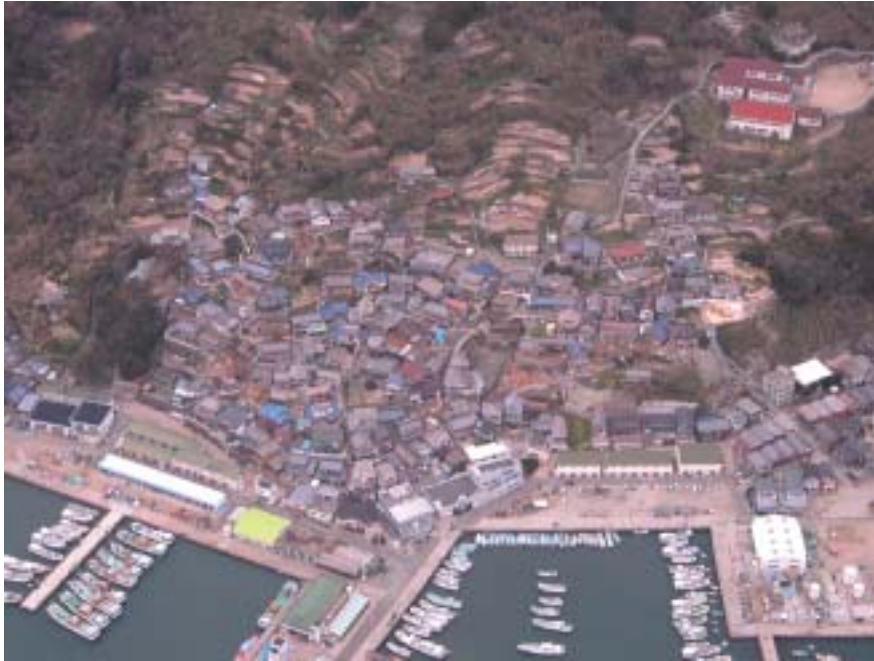
玄界島被災状況

被災直後の航空写真(国際航業提供)

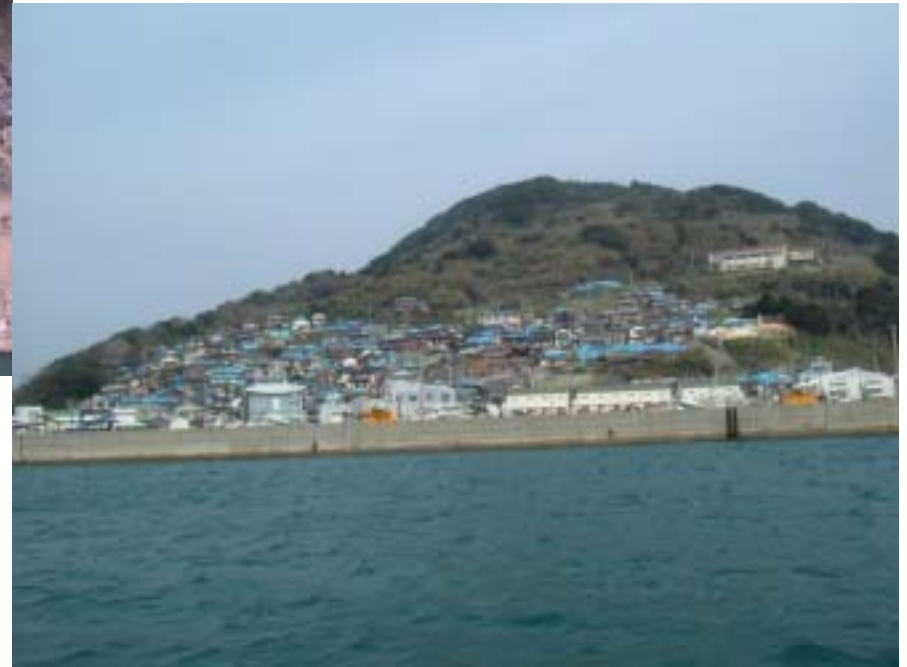
第1回(2005.3.27)調査時の海上写真

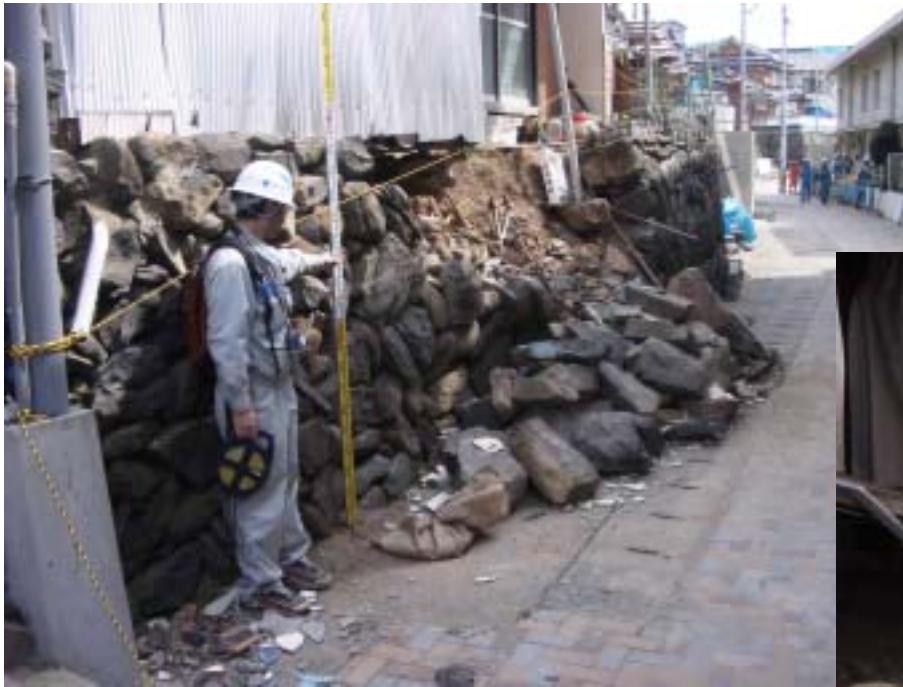
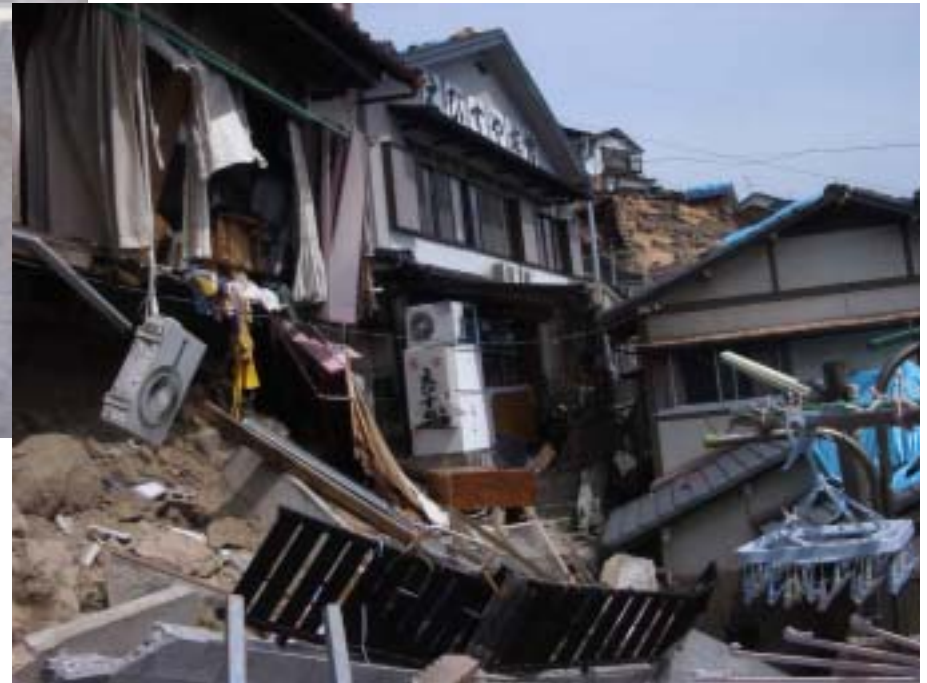
玄界島宅地擁壁被災状況 - 1

雑石空積み擁壁

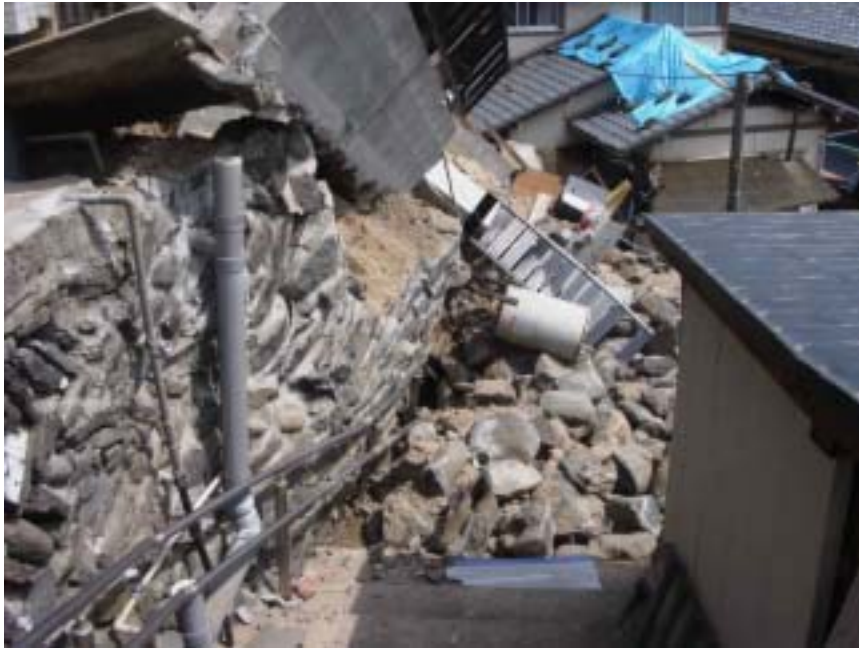
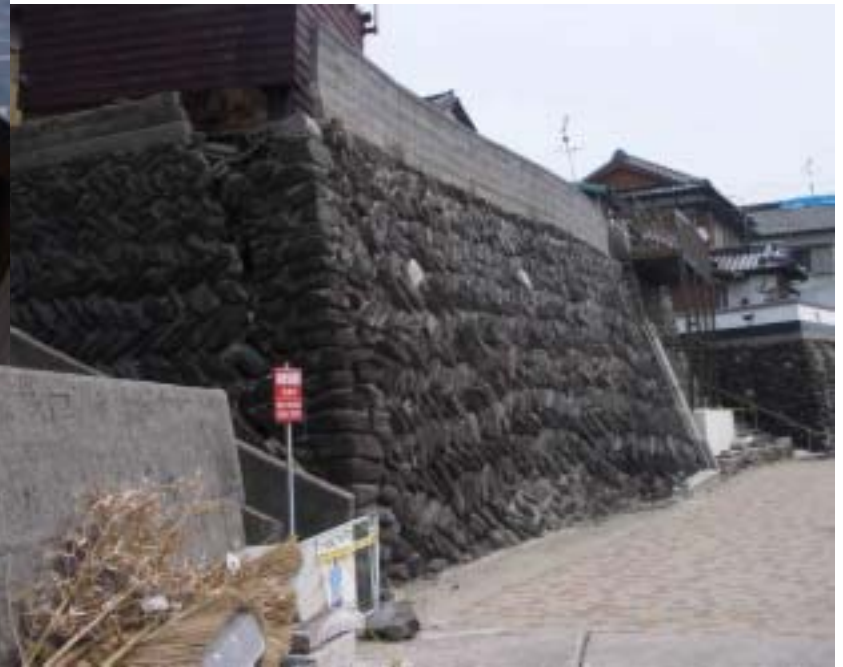
玄界島擁壁被災状況 - 2

雑石錬り積み擁壁

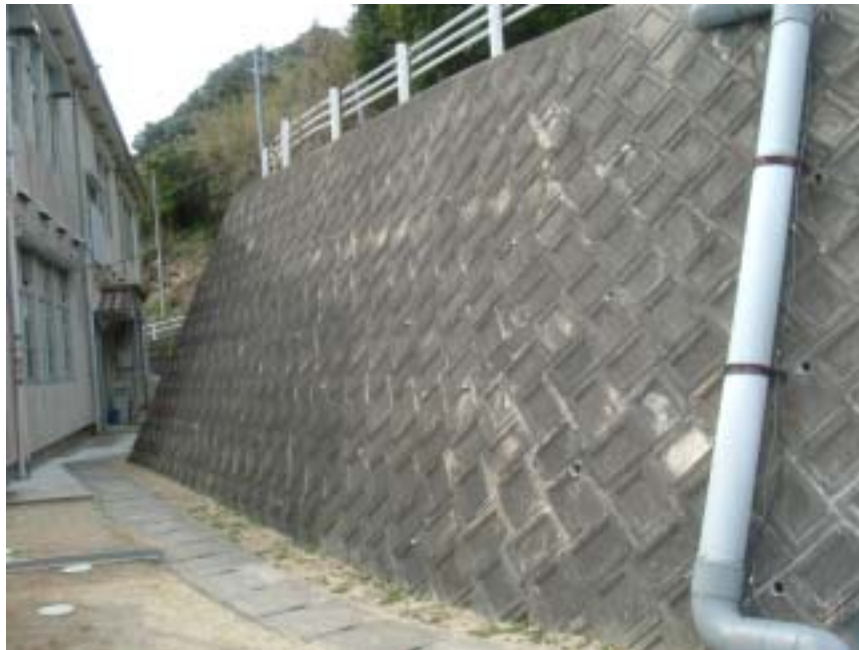
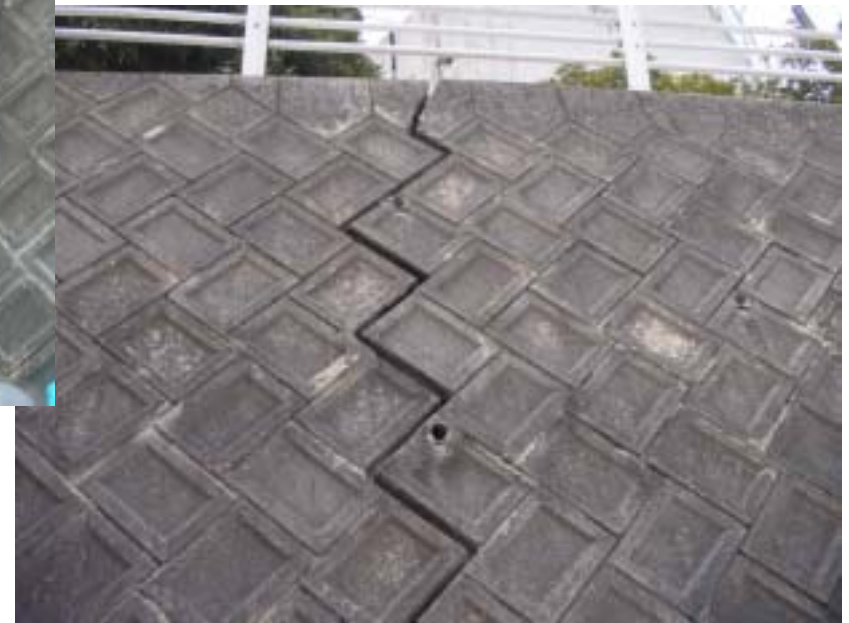
玄界島擁壁被災状況 - 3

コンクリートブロック積み擁壁

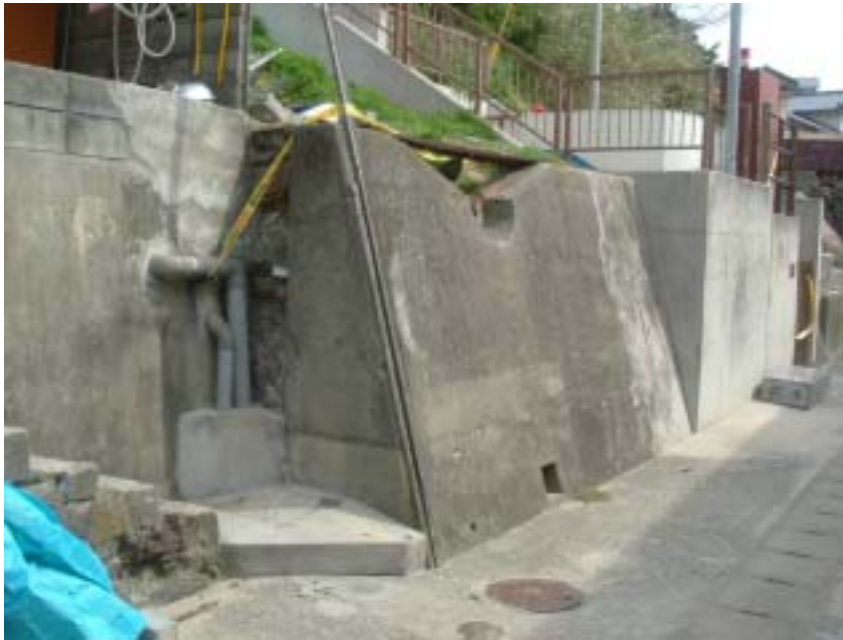
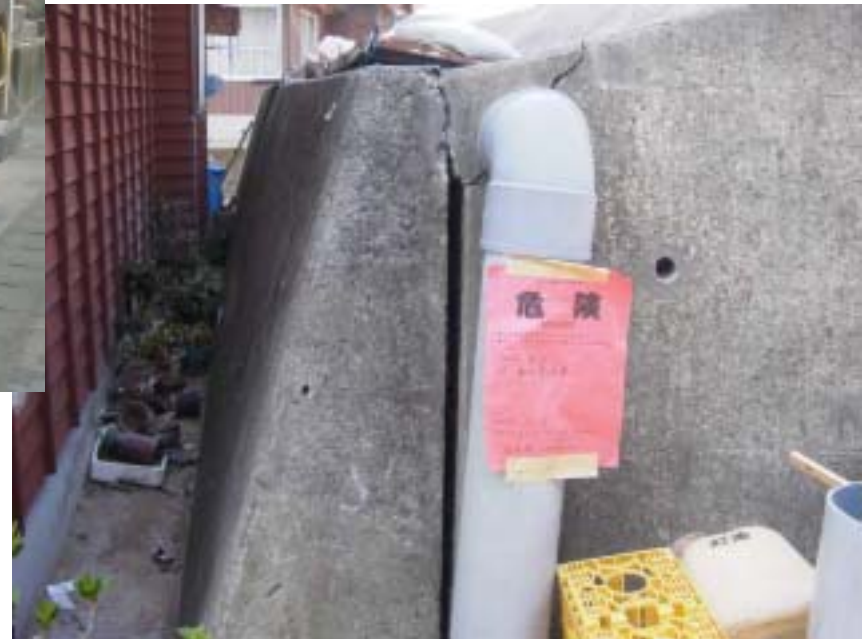
玄界島擁壁被災状況 - 4

重力式コンクリート擁壁

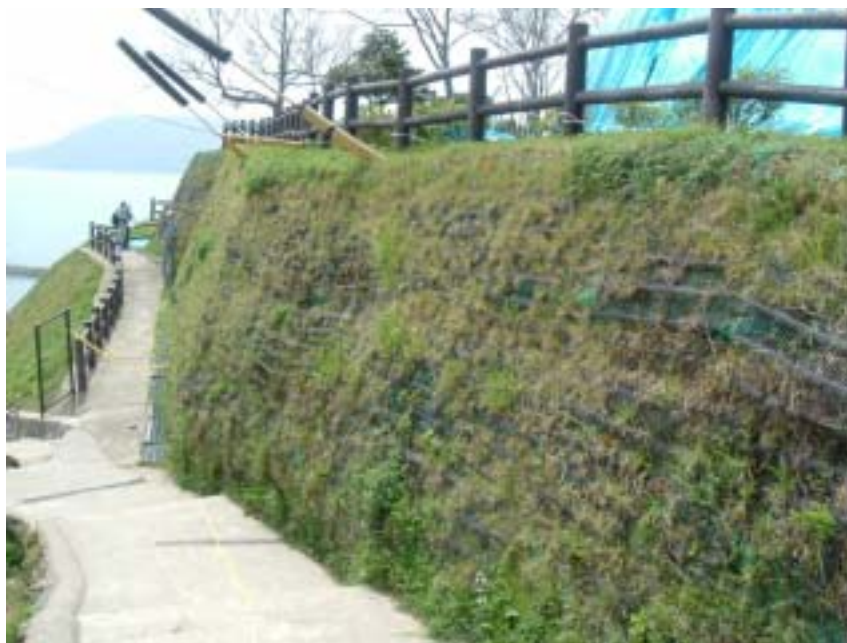
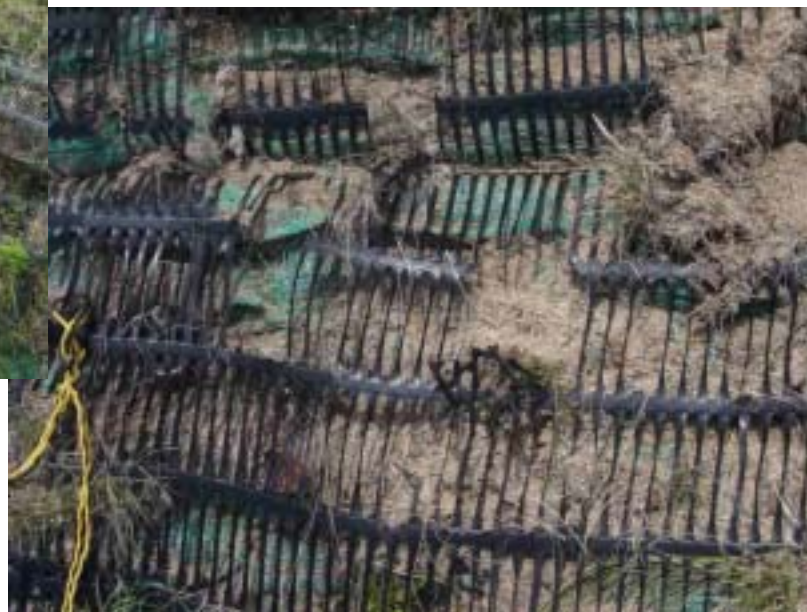
玄界島擁壁被災状況 - 5

補強土
(テナー巻き込み式)

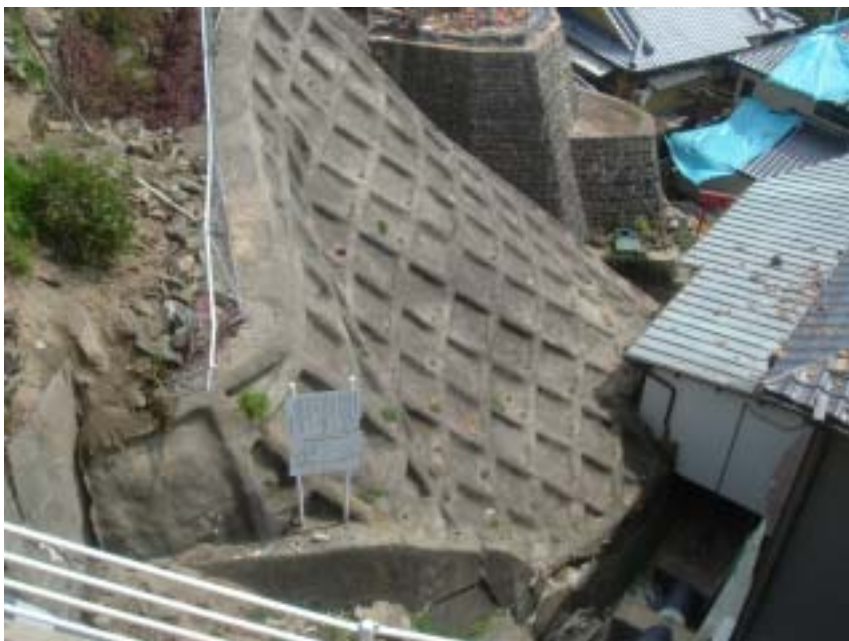
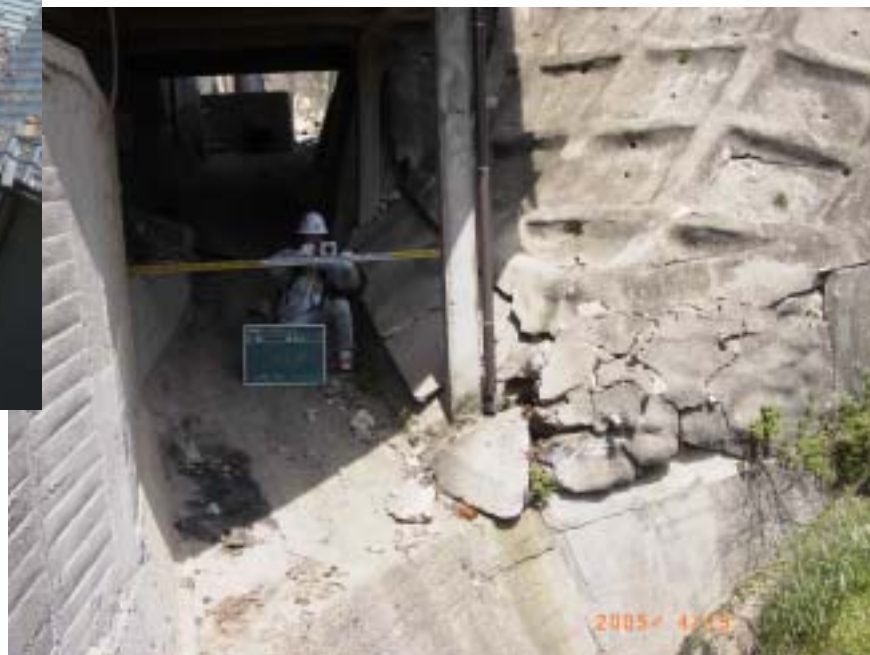
玄界島擁壁被災状況 - 6

吹付のり枠

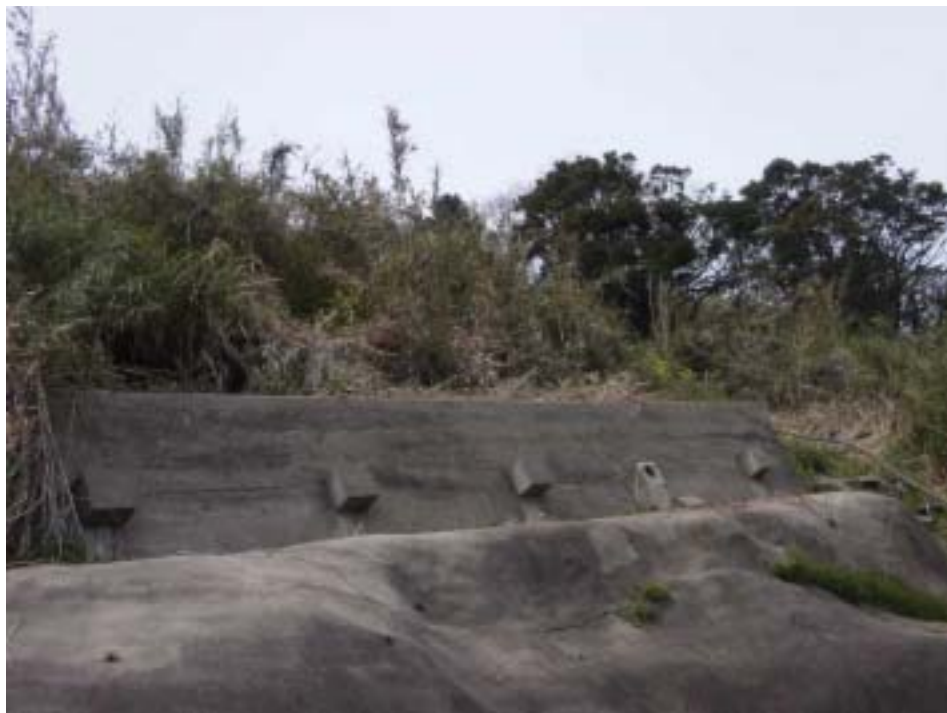
玄界島擁壁被災状況 - 7

アンカー付擁壁

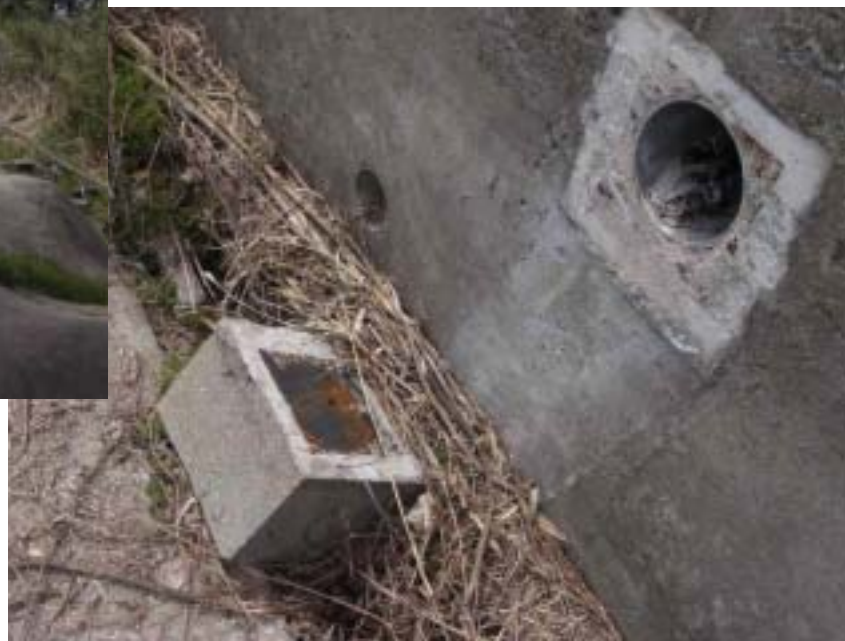
玄界島擁壁形状および被災状況のまとめ

擁壁被害の程度

- ・背面・基礎の土質 : マサ土の地山あるいは盛土
- ・擁壁の向き : 南向きの擁壁に損傷が甚大
