「福岡県西方沖地震」調査報告会

2005年4月21日

地盤工学会調査委員会

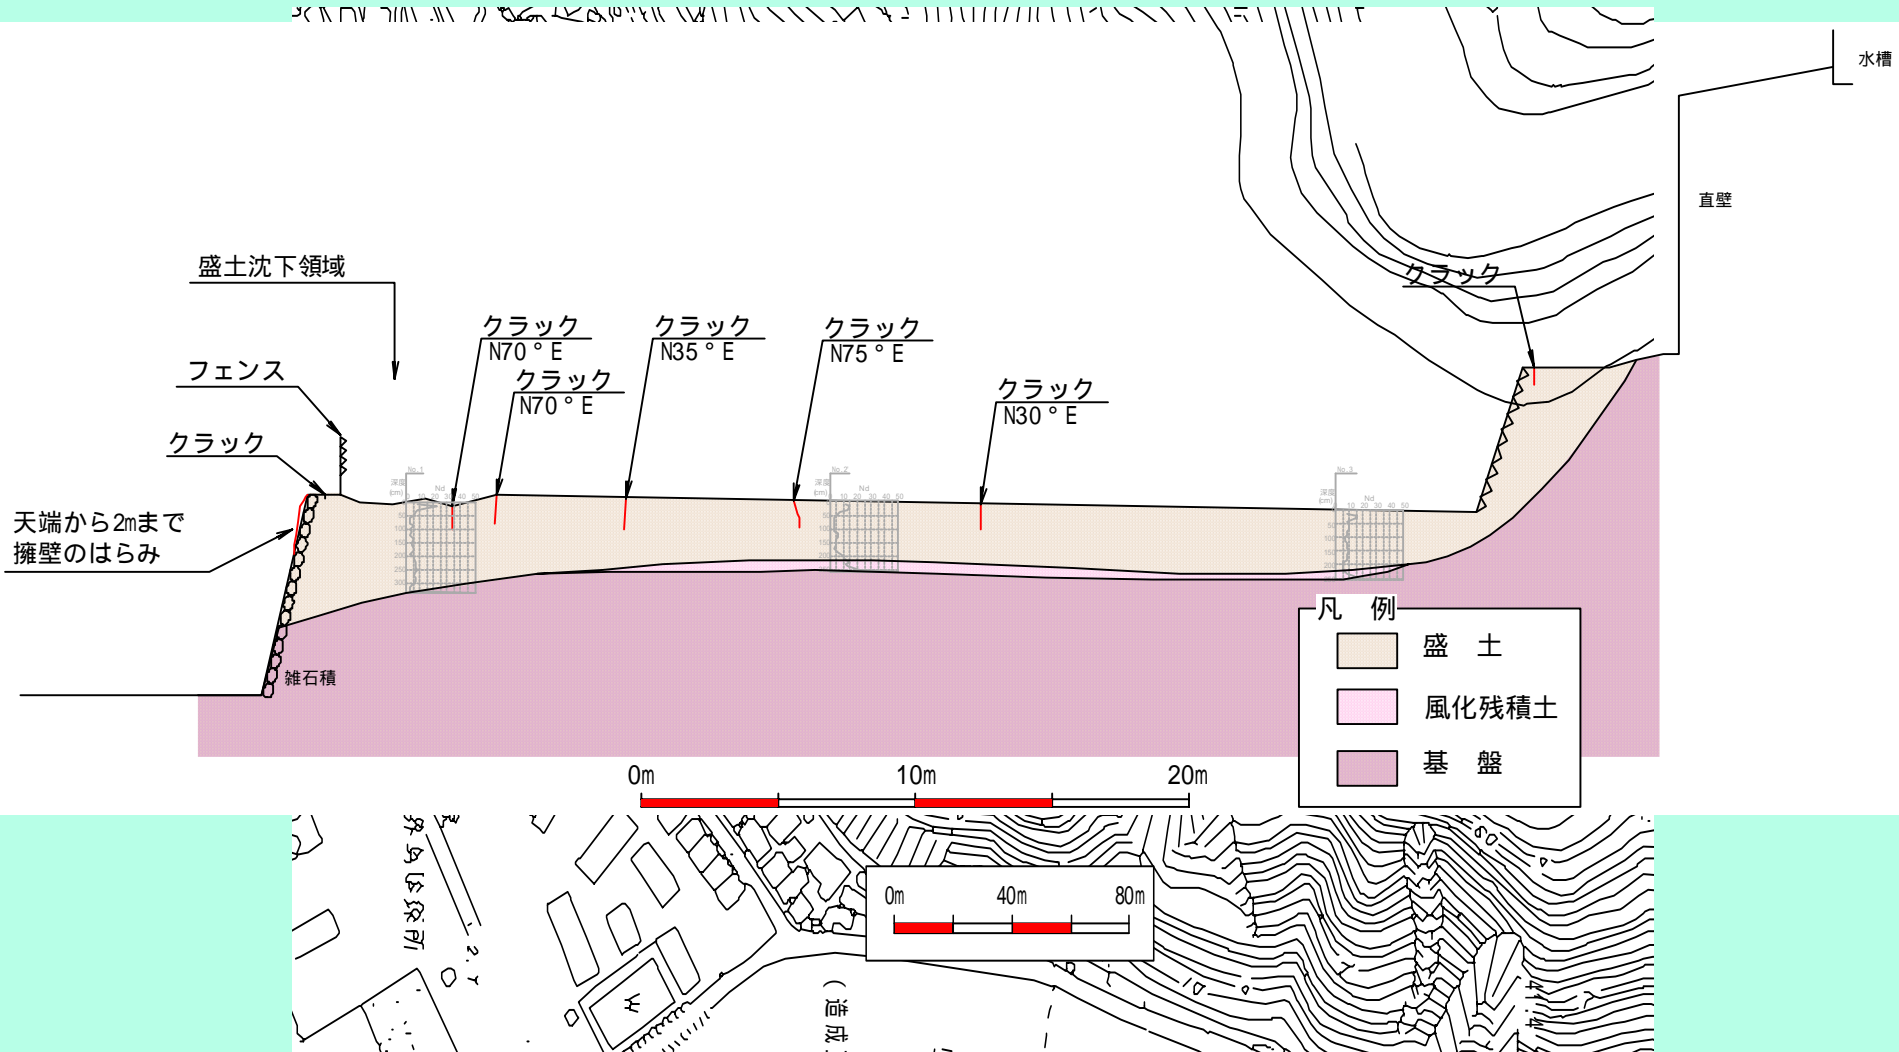
一次調査(玄界小学校)

小学校グランド変状写真

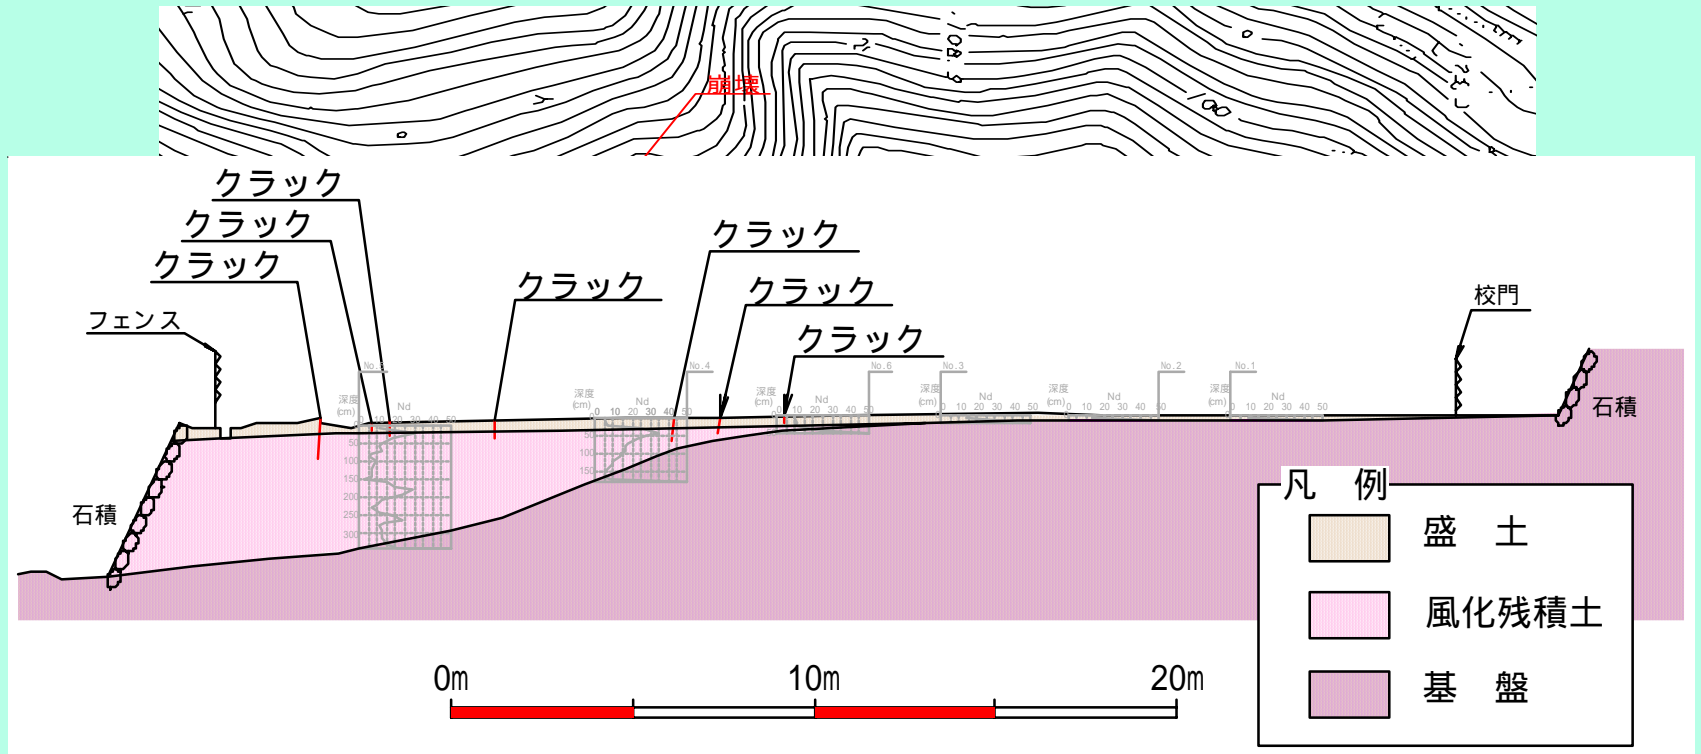
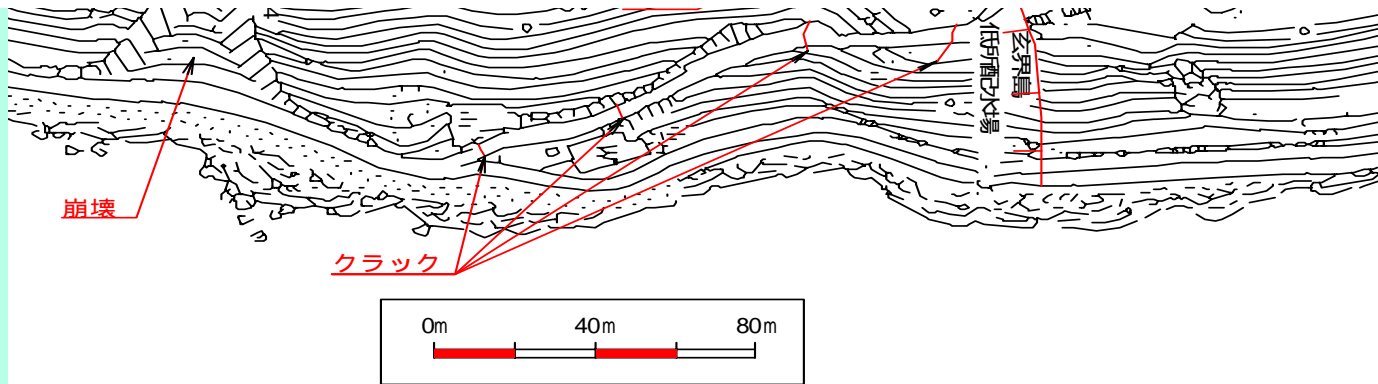
一次調査(玄界中学校)

中学校グランド変状写真

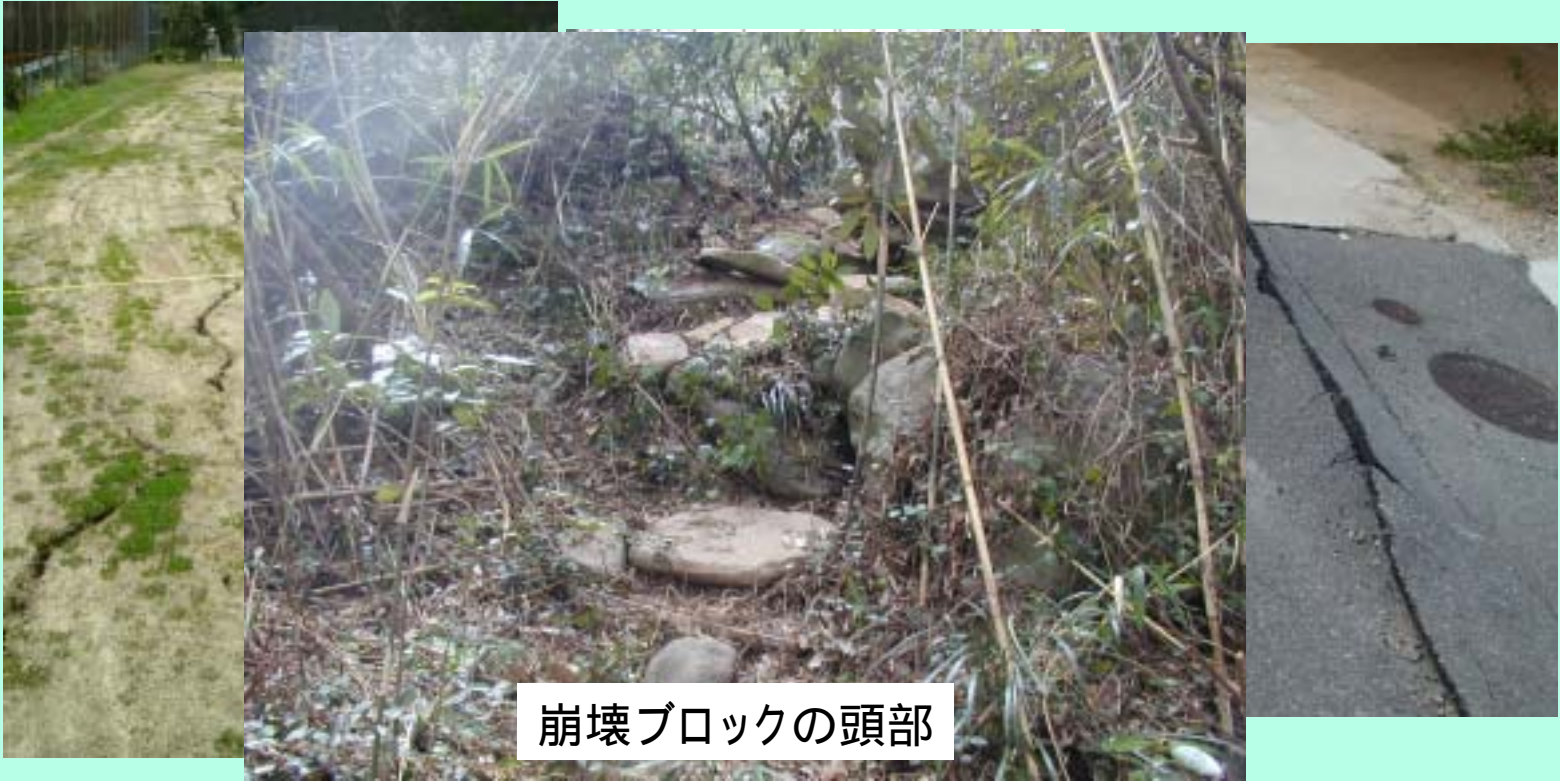
崩壊ブロックの頭部

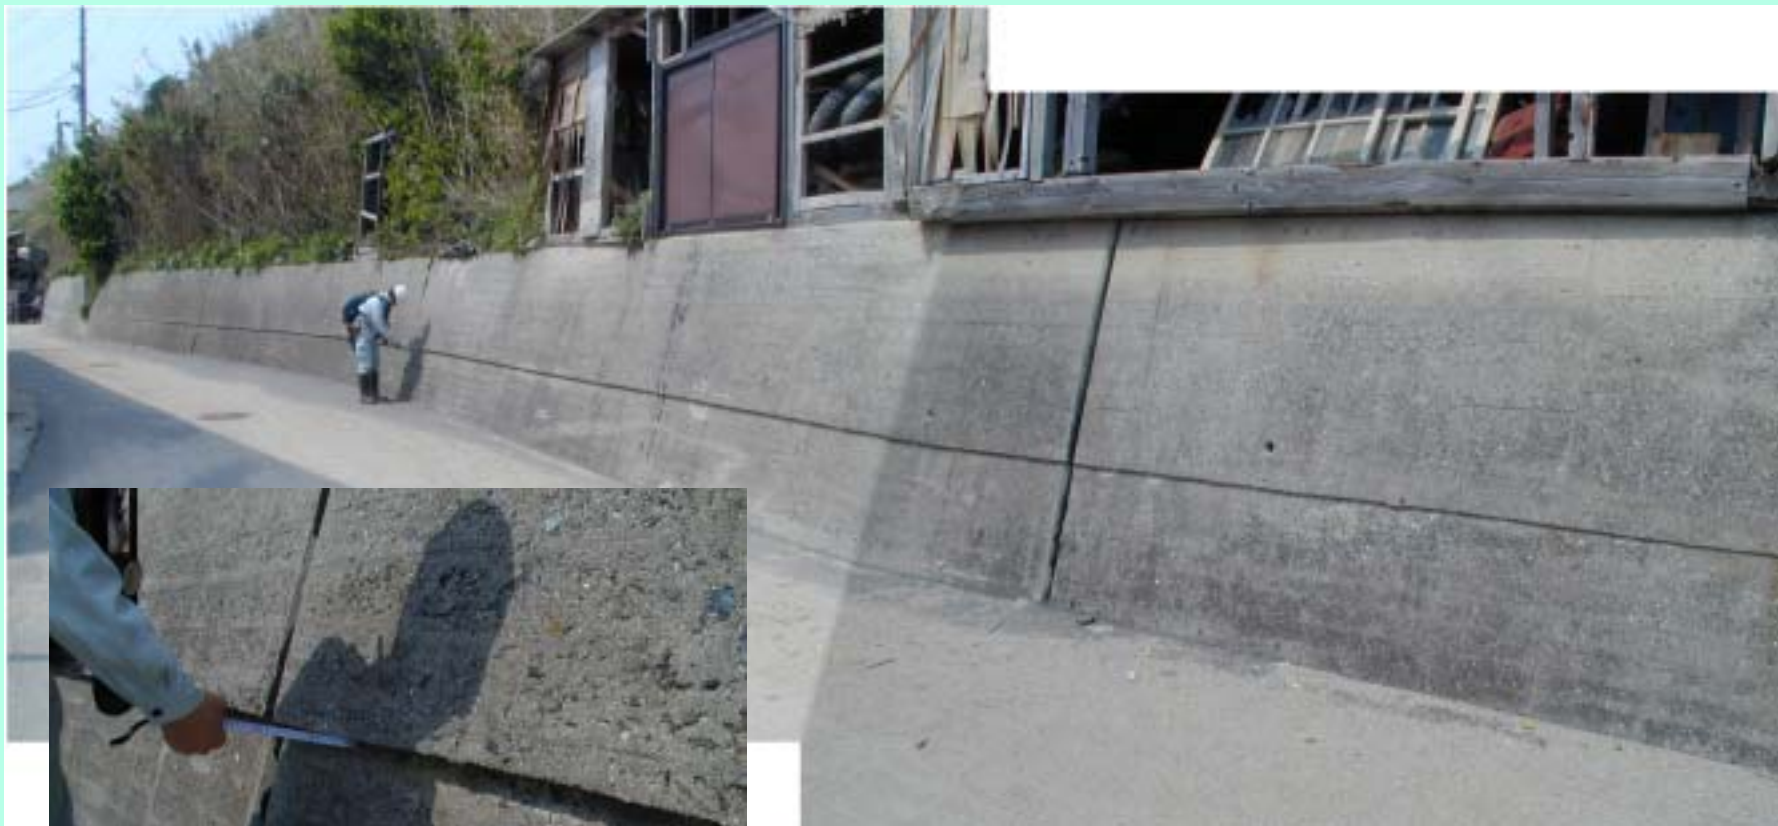
Aブロック

4cm程度押し出し

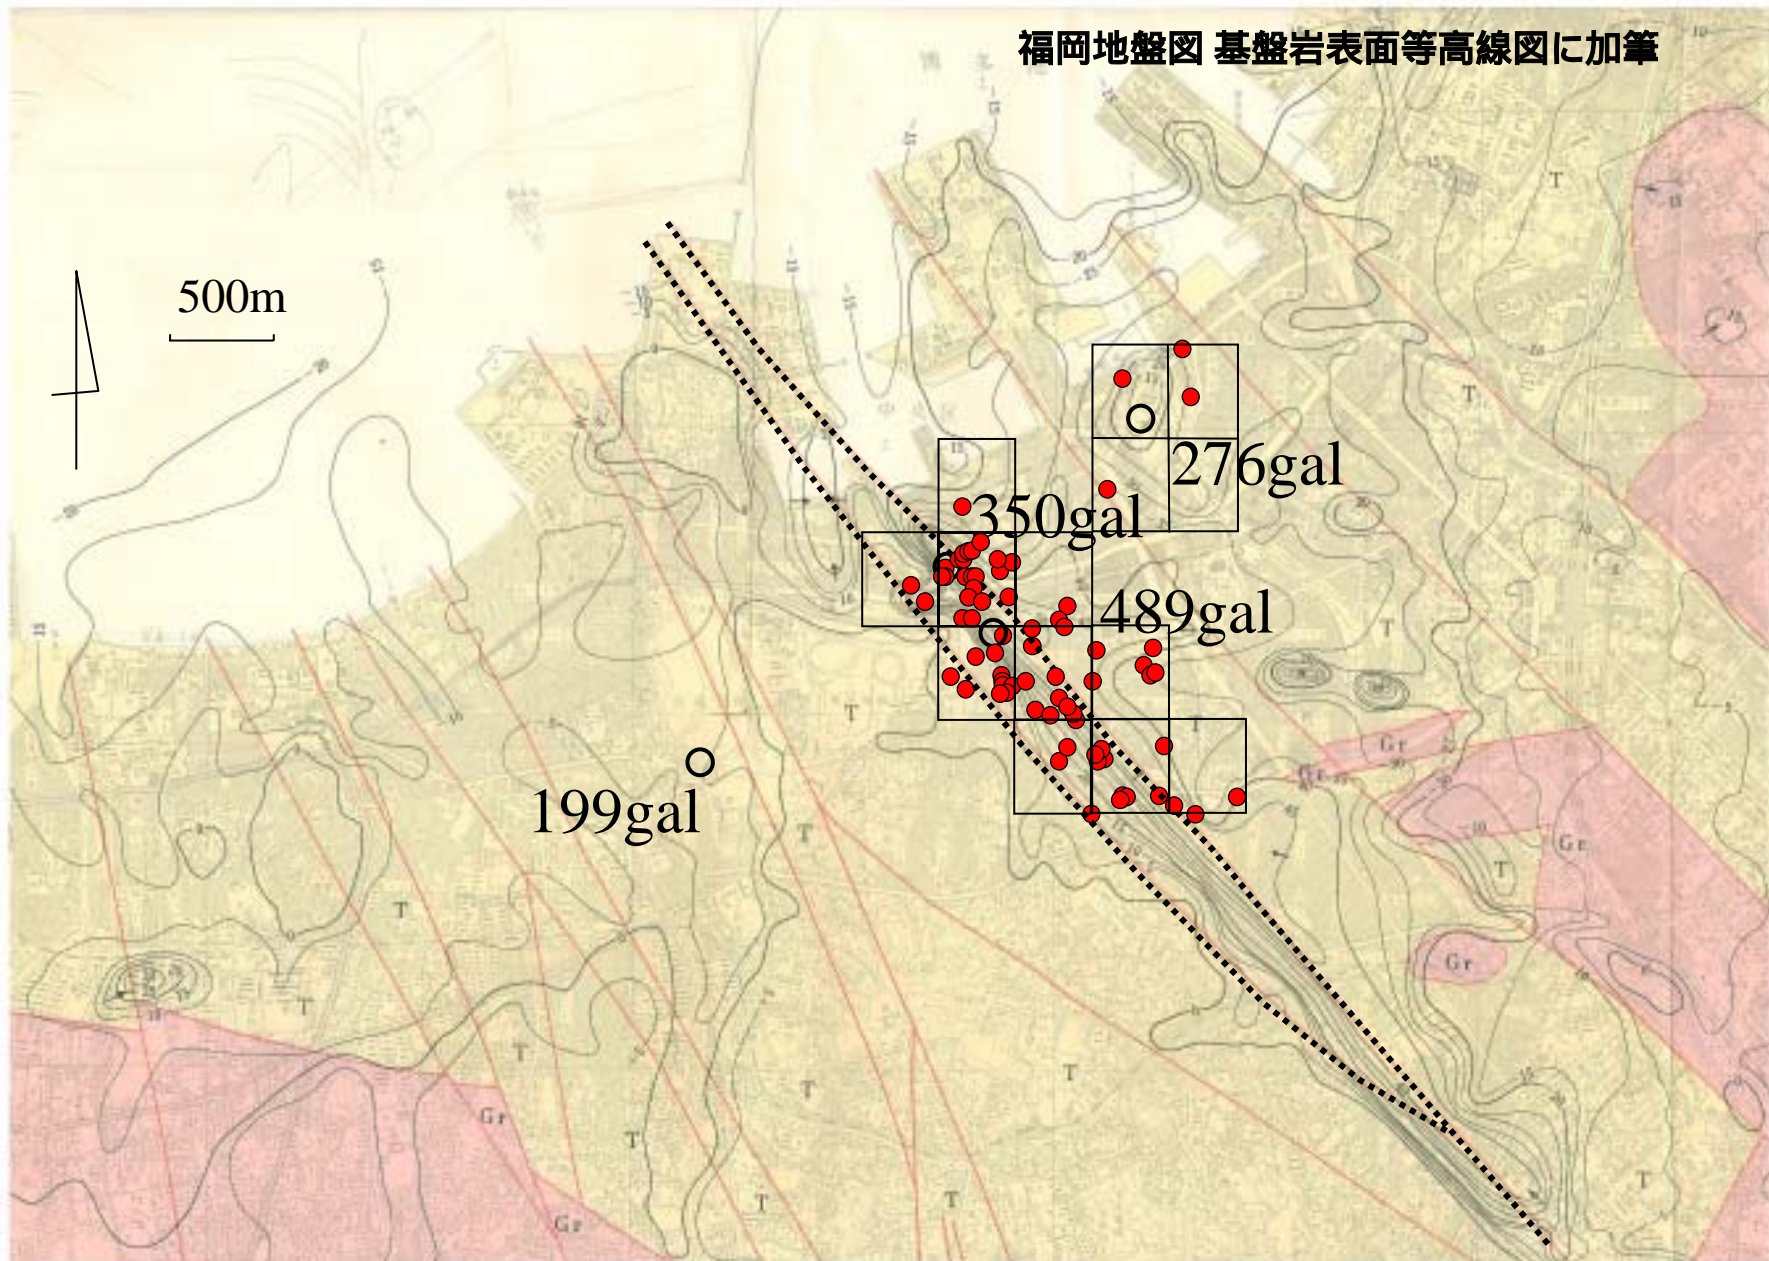
警固断層付近の基盤岩表面等高線図と構造物被害の分布
