# 2009年4月イタリア・ラクイラ地震 による被害報告の概要

平成 21 年 7 月  
(社) 土木学会、(社) 地盤工学会、  
(社) 日本建築学会、日本地震工学会

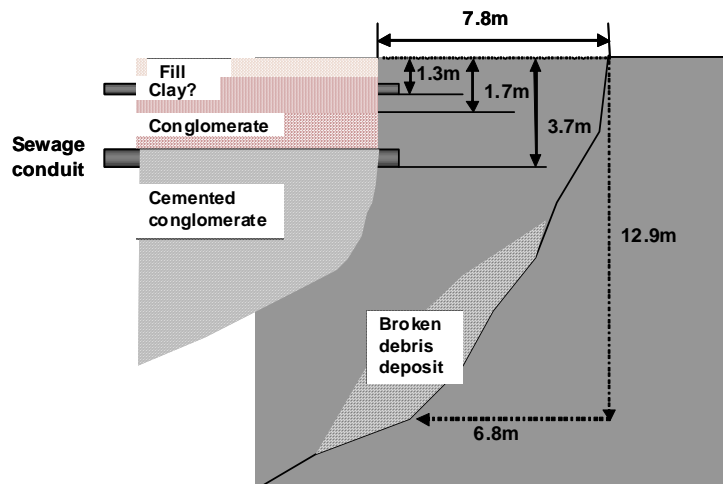
もう1箇所はここから約100m離れた地点で、写真-12 に示すように、直径は約8m、深さは確認できた範囲で13mの陥没孔がそのままの形で残されていた。孔の構造は図-7 に示すようになっており、孔の底面はさらに深くまで抜がっている可能性がある。路面から3.7mの深さに、石灰質礫岩を掘削してコンクリート製下水路が埋設されていた。下水路を建設するために空洞アーチの肩部を掘削していることから、空洞のアーチアクラウンが弱くなっていたところに地震動が加わって崩壊したと考えられる。写真-10、写真-11 に示した陥没は、この陥没よりも大規模で、陥没のすぐ横の住宅にあった外構壁が落下し、孔の底は路面から確認できないほど深かったとのことである。

図-7 自然空洞アーチ部の破壊による陥没（写真-12 参照）

なお、このような陥没はラクイラ旧市街地内には他にもあると言われている。ラクイラ旧市街地には、陥没を生じる可能性のある地下空洞が広域的に多数存在する可能性があるため、地下空洞の存在を明らかにし、今後の安定性を確認することが重要だと考えられる。そのためには、まず地表からの非破壊探査を早急に実施することが有効であろう。簡便な非破壊探査方法として、重力探査、地下レーダー探査、表面波探査などが考えられる。

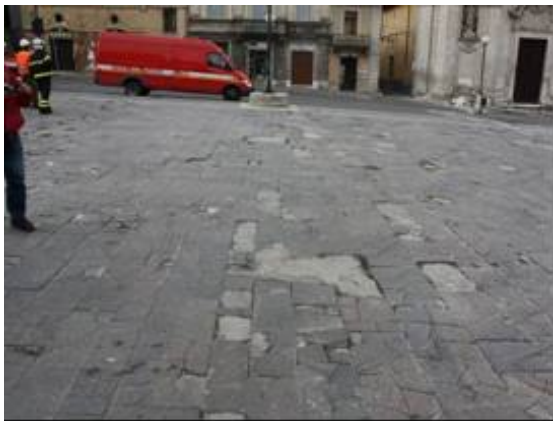
ドーム広場（Piazza del Duomo）は東西に 120m、南北に 50m 程度の長方形であり、広場の南側中央にドーム教会が建ち、緩やかに南西方向へ下り勾配がある。地下が駐車場（写真-16）として利用されているという広場の石畳には浮きや割れが見られたが（写真-17）、広場東側

写真-17 石畳の損傷

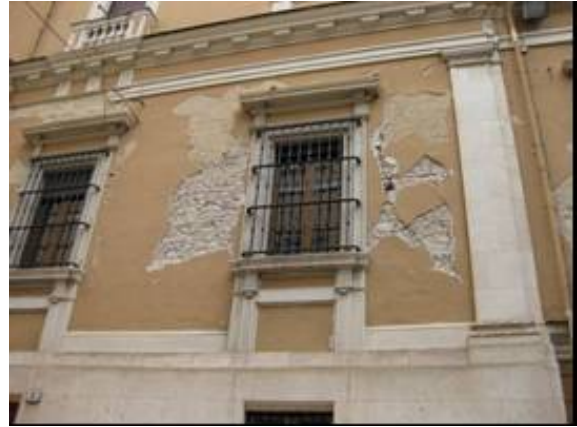
写真-26 天然石の組積壁の破壊と仕上の剥落

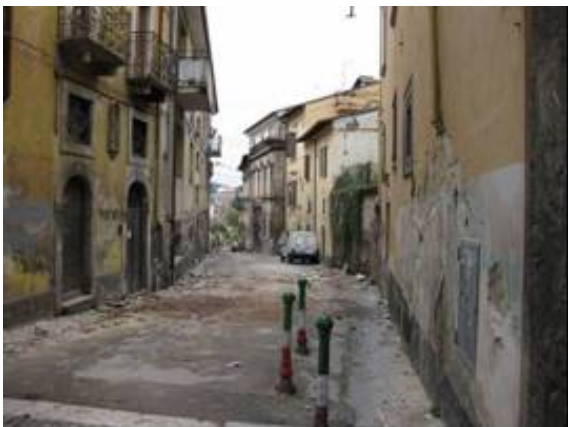
写真-29 Via Donadei 通りの仕上剥落

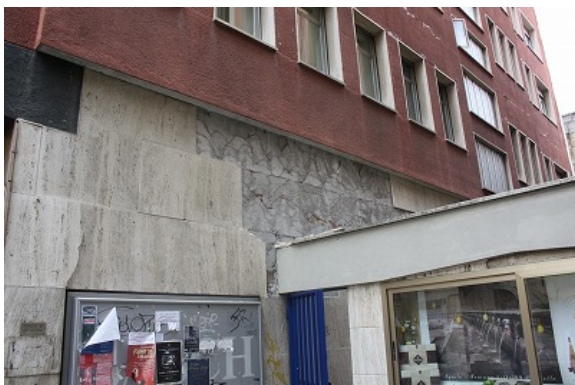
写真-37 鉄骨埋め込み部周辺の損傷(2)

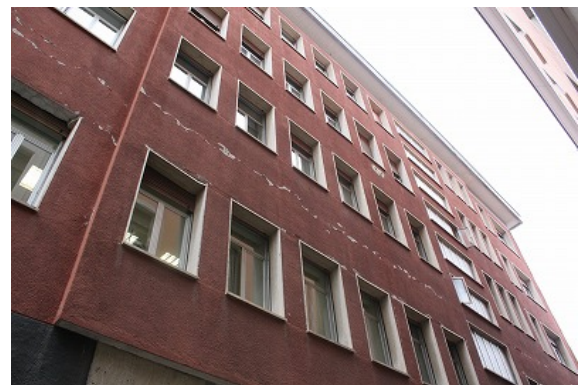
写真-38 壁のひび割れ(2,3階境界位置)(2)

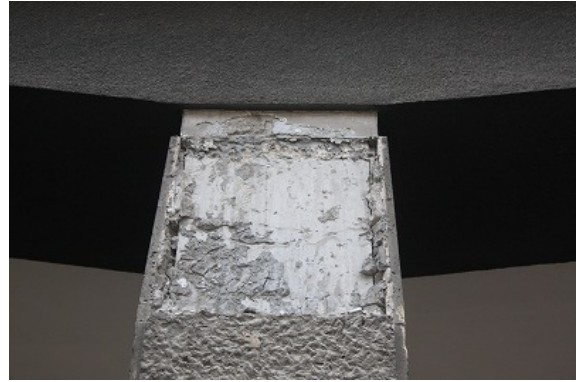
写真-40 ピロティ部柱頭の仕上げ材剥落(2)

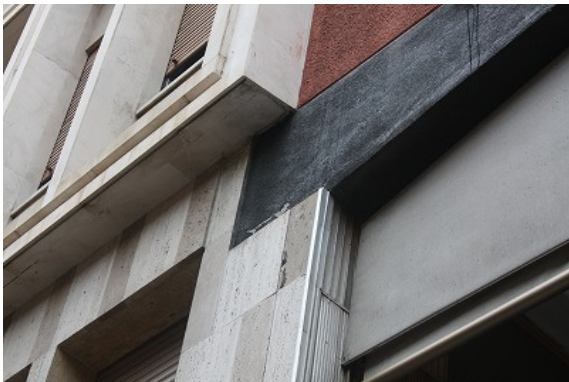
写真-41 梁のせん断ひび割れ(2)

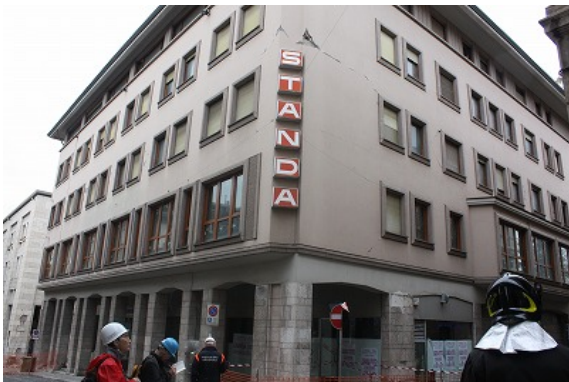
写真-43 隅角部の柱の損傷と壁のひび割れ(4)

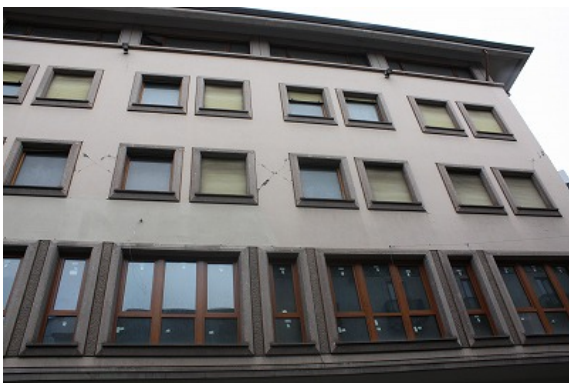
写真-45 柱のせん断ひび割れ(4)

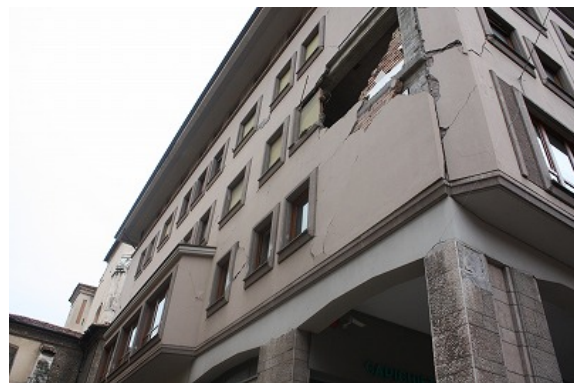
写真-46 隅角部の損傷とブロック壁の崩落(4)

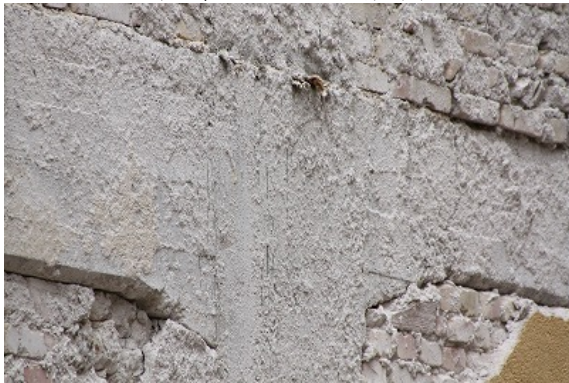
写真-49 接合部拡大：柱左右で  
梁せいが異なる(5)

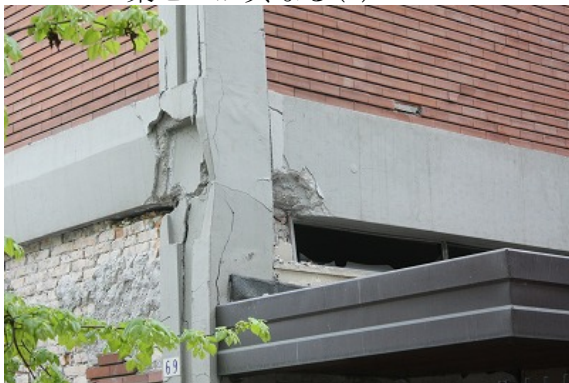
写真-51 1階ピロティ柱頭-接合部の損傷(8)

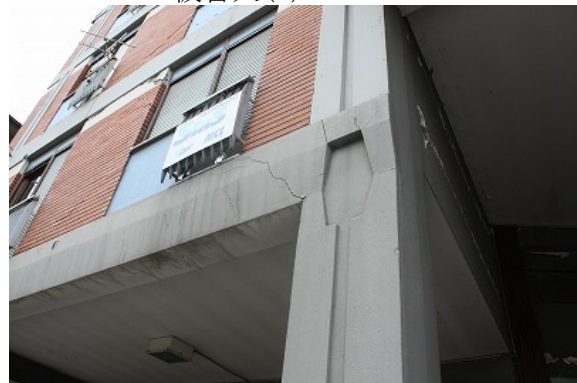
写真-52 2階床梁のせん断ひび割れ(8)

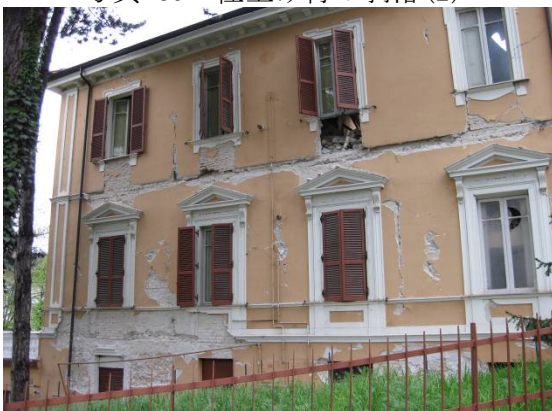
写真-61 長辺方向の損傷状況(3)

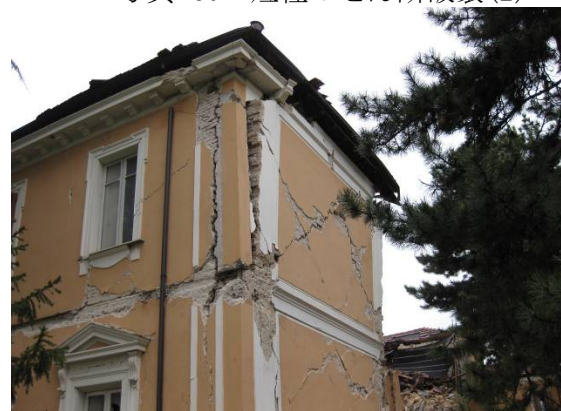
写真-62 壁が面外方向に傾斜(3)

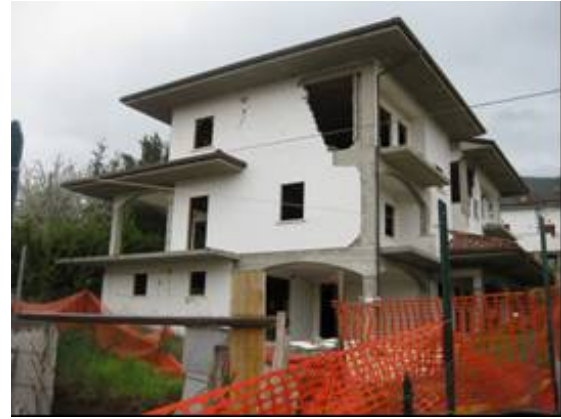
写真-78 RC住宅の組積壁せん断破壊と仕上剥落

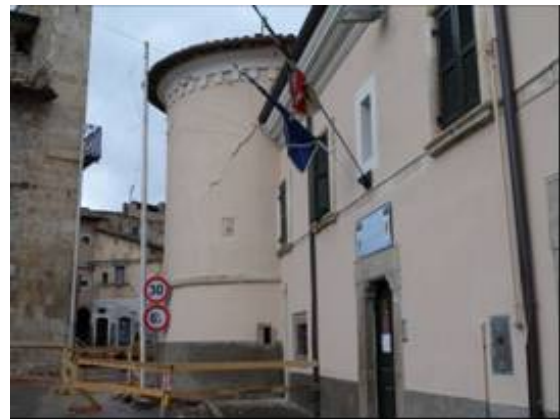
写真-90 教会前建物の円筒組積壁のひび割れ

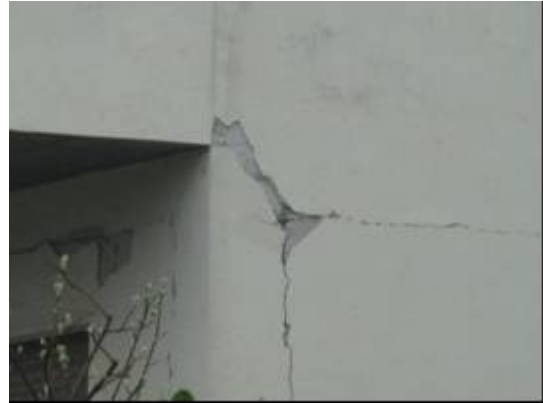
写真-92 隅柱の柱頭接合部にせん断ひび割れ

パガニカおよびテンペラはラクイラ市街地から北東に位置する集落で、無補強組積造の被害に加えて、オクレやオンナではあまり見られなかった RC 住宅の被害も徐々に見られるようになった（写真-89～写真-94）。RC 住宅では、隅柱の柱頭に曲げひび割れ、接合部にせん断ひび割れが生じ、かぶりの薄さから付着ひび割れも散見された。2 階の組積壁において隅角部が欠損あるいは化粧モルタルの剥落が多かったように思われる（写真-93）。

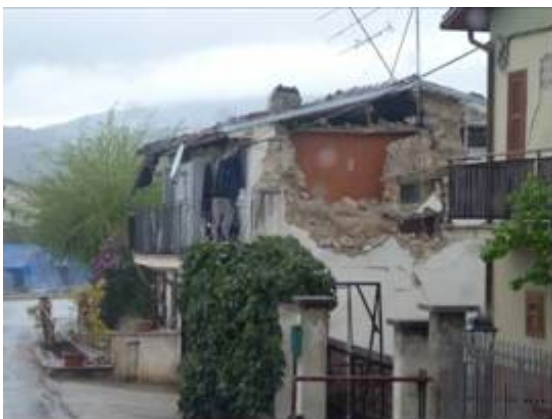
写真-93 石積+土目地壁の崩壊

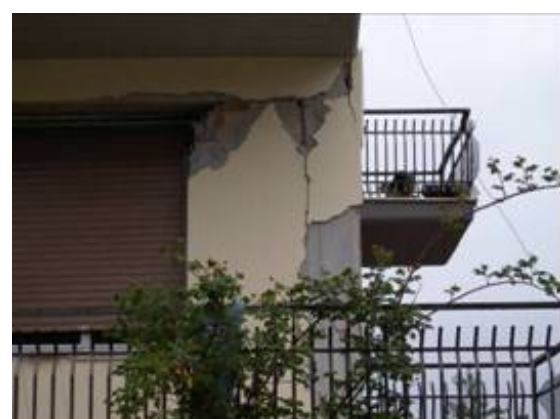
写真-94 隅柱の柱頭接合部にせん断ひび割れと付着ひび割れ

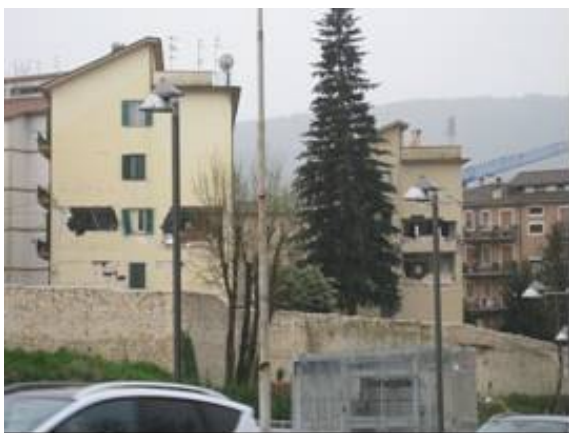
被害の特徴は、仕上げ材の剥落が大半の建物に見られることである。URM壁の崩落(写真-65)も見られるもののRC躯体部の損傷は少なく、躯体のコンクリートの剥落、柱のせん断破壊等はごくわずかである。中層建物においては、中間階の被害(写真-65～写真-67)が目立つ。これは上層の柱断面を小さくしていること、上層になるほど加速度が大きくなりURM面外方向に壁が崩れやすいことなどに起因すると考えられる。

写真-95 中間階の組積壁の崩落が目立つ

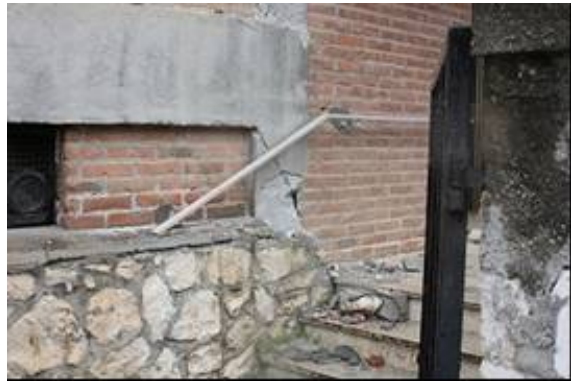
写真-102 柱脚部のせん断ひび割れ

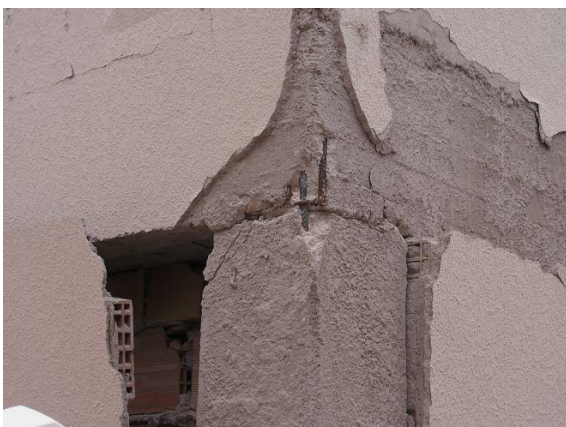
- (1) 柱頂部で打ち継ぐ施工方法が取られており(写真-111、写真-112)、柱梁の部材耐力発揮前に柱梁接合部の鉄筋定着不足などにより接合部が破壊し、1階が層崩壊している(写真-113、写真-114)。
- (2) コンクリートが振動打ちされていないことによりジャンカがみられる(写真-115)。
- (3) かぶり厚が小さく、鉄筋が腐食している(写真-116)。
- (4) 後積み施工煉瓦ブロック壁が骨組で拘束されず面外方向に崩落・転倒している(写真-117、写真-118)。
- (5) 煉瓦ブロック壁の面内破壊(せん断)がみられる(写真-119)。
- (6) 盛土の崩落がみられる(写真-120)。
- (7) 本調査地域そばのVia Amiternum 南側に建つRC建物には、顕著な損傷がみられなかった(写真-121、写真-122)。

写真-111 柱頭の破壊状況

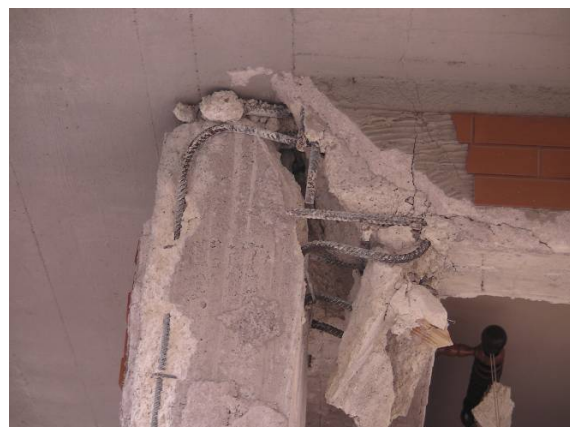
写真-112 柱梁接合部の破壊状況

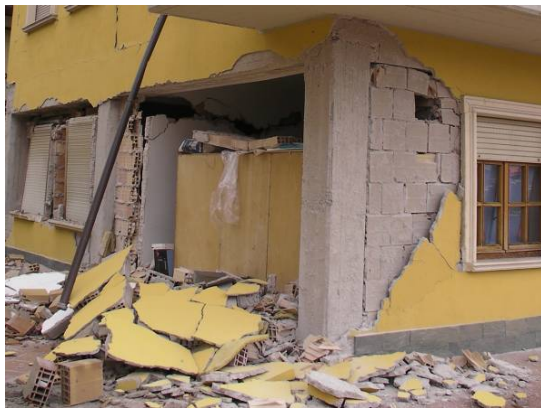
写真-117 煉瓦ブロック壁の面外崩壊

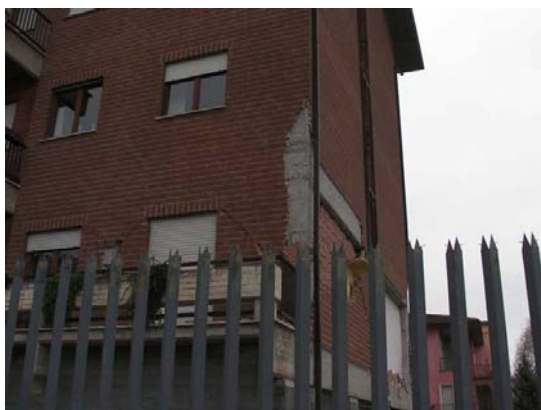
写真-119 開口部間のせん断ひび割れ

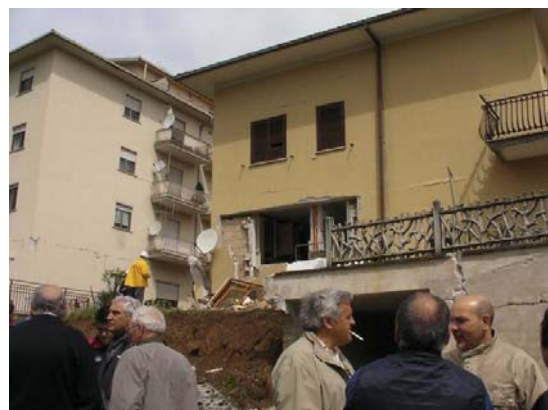
写真-120 盛土崩壊の様子

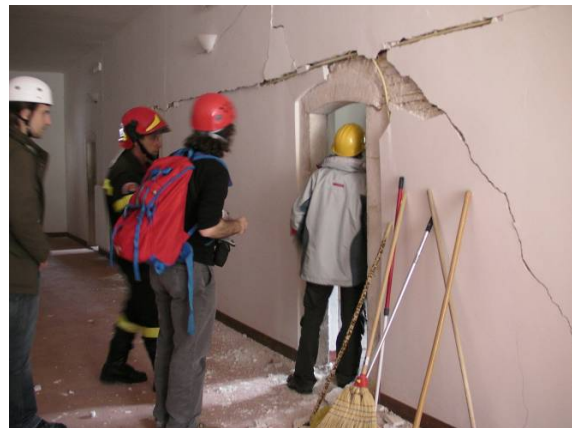
修道院では、壁（写真-124）、床（写真-125）、バルコニー（写真-126）、ヴォールトにひび割れ（写真-127）、アーチにずれ（写真-128）、が見られた。教会堂では、ヴォールト（写真-129）、アーチ、ファサード（写真-130）にひび割れが見られた。継続使用には補修・補強工事が必要なものの、被災度は軽微との判定であった。

写真-124 壁のひび割れ

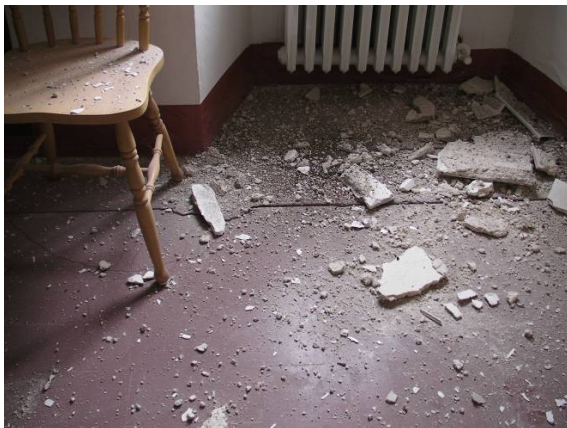
写真-125 床のひび割れ

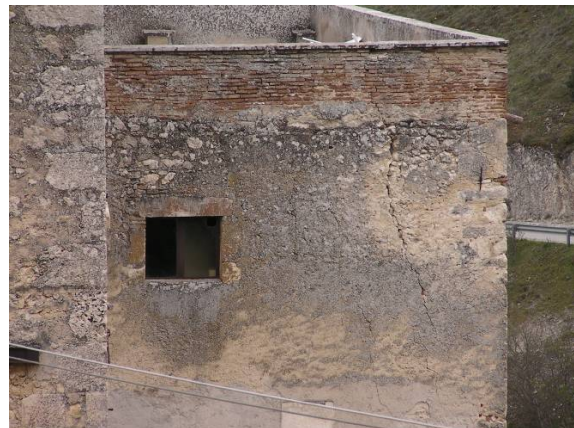
写真-126 バルコニーのひび割れ

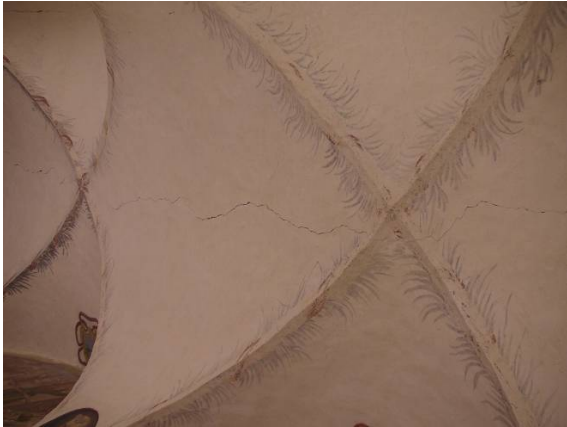
写真-127 ヴォールトのひび割れ

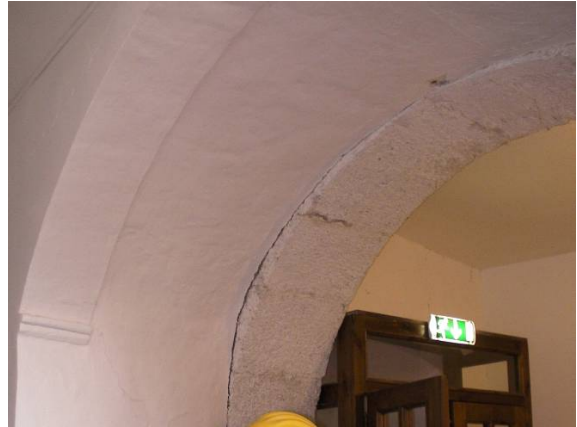
写真-128 アーチのずれ

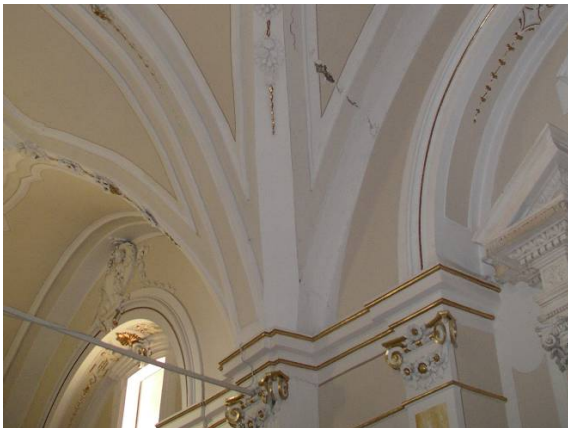
写真-129 ヴォールトのひび割れ

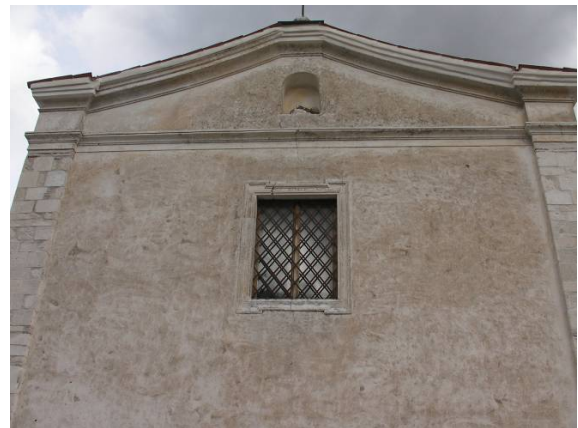
写真-130 ファサードのひび割れ

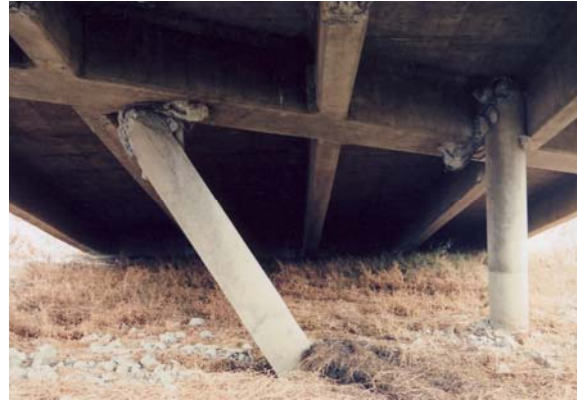
の支持力不足によりパイルベント橋脚が大きく変位し、主桁との固定部が破断して、橋脚頭部が床版を打ち抜いた。

写真-140 地盤の支持力不足のため大  
きく変形し、破断した桁との  
固定部

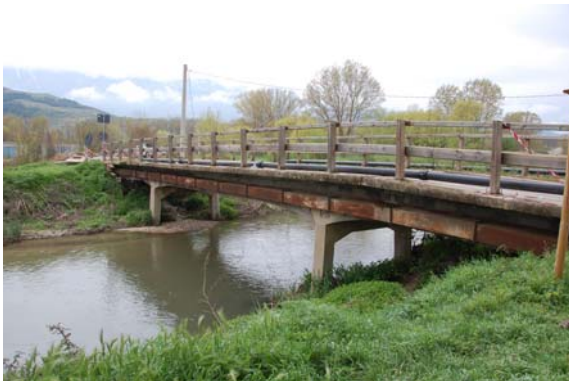
写真-141 に示す Onna 村に通じる道路がアテルナ川を横断する位置にある橋長約 20m、幅員 4m の 3 径間連続橋では、写真-142 に示すように、RC ラーメン橋脚の上部が破壊し、基部が外側に開いた。低鉄筋であるため、塑性ヒンジは形成されていない。ただし、今回の地震前から存在していた損傷が今回の地震で進展した可能性が高い。写真-143 に示すように橋台取り付け部が沈下するとともに、橋に添架された上水用铸铁パイプが被災したため、取り付け部を掘り返して復旧中であった。堤防には、円弧滑りによると考えられるクラックが複数見られた。

写真-141 橋台及び橋脚に被害を受けた橋  
(Onna 村に通じる道路がアテルナ川を  
横断する位置)

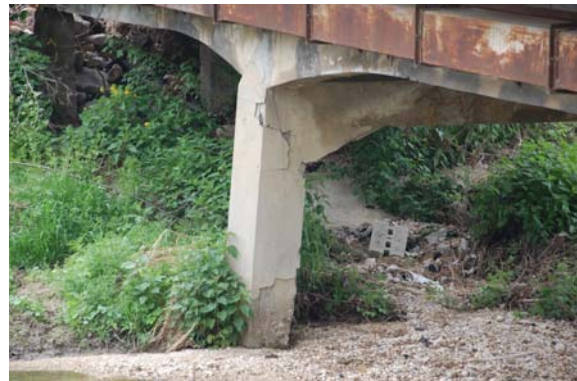
写真-142 RC ラーメン橋脚の損傷

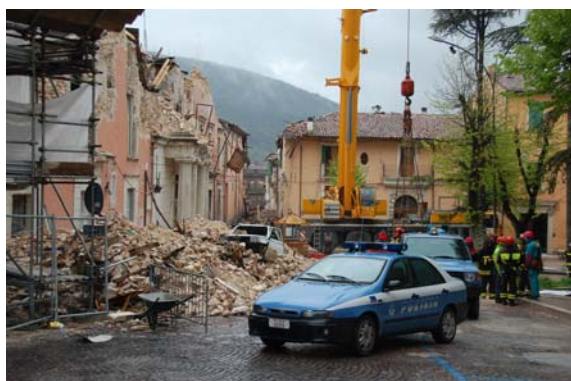
すでに、写真-22 に橋梁の桁間の段差により損傷し通行不能となった救急車を、また、写真-36 には沿道建物の倒壊により下敷きとなった車両を示したが、この他に写真-160～写真-162 に示すように、各所で沿道建物の倒壊等による車両被害が発生した。車両被害は運転者にも影響を与えるが、これらについてはまだ調査できていない。地震の発生が早朝であったせいもあり、直接の運転者の犠牲は少なかったようであるが、地震発生時間帯によっては、甚大な被害が発生した可能性がある。

写真-160 建物の倒壊により埋没されたり通行不能となった車両  
(ラクイラ旧市街地中心部)
