地質・地盤構造及び地盤災害 (落石、擁壁、斜面崩壊等)

岐阜大学 八嶋 厚

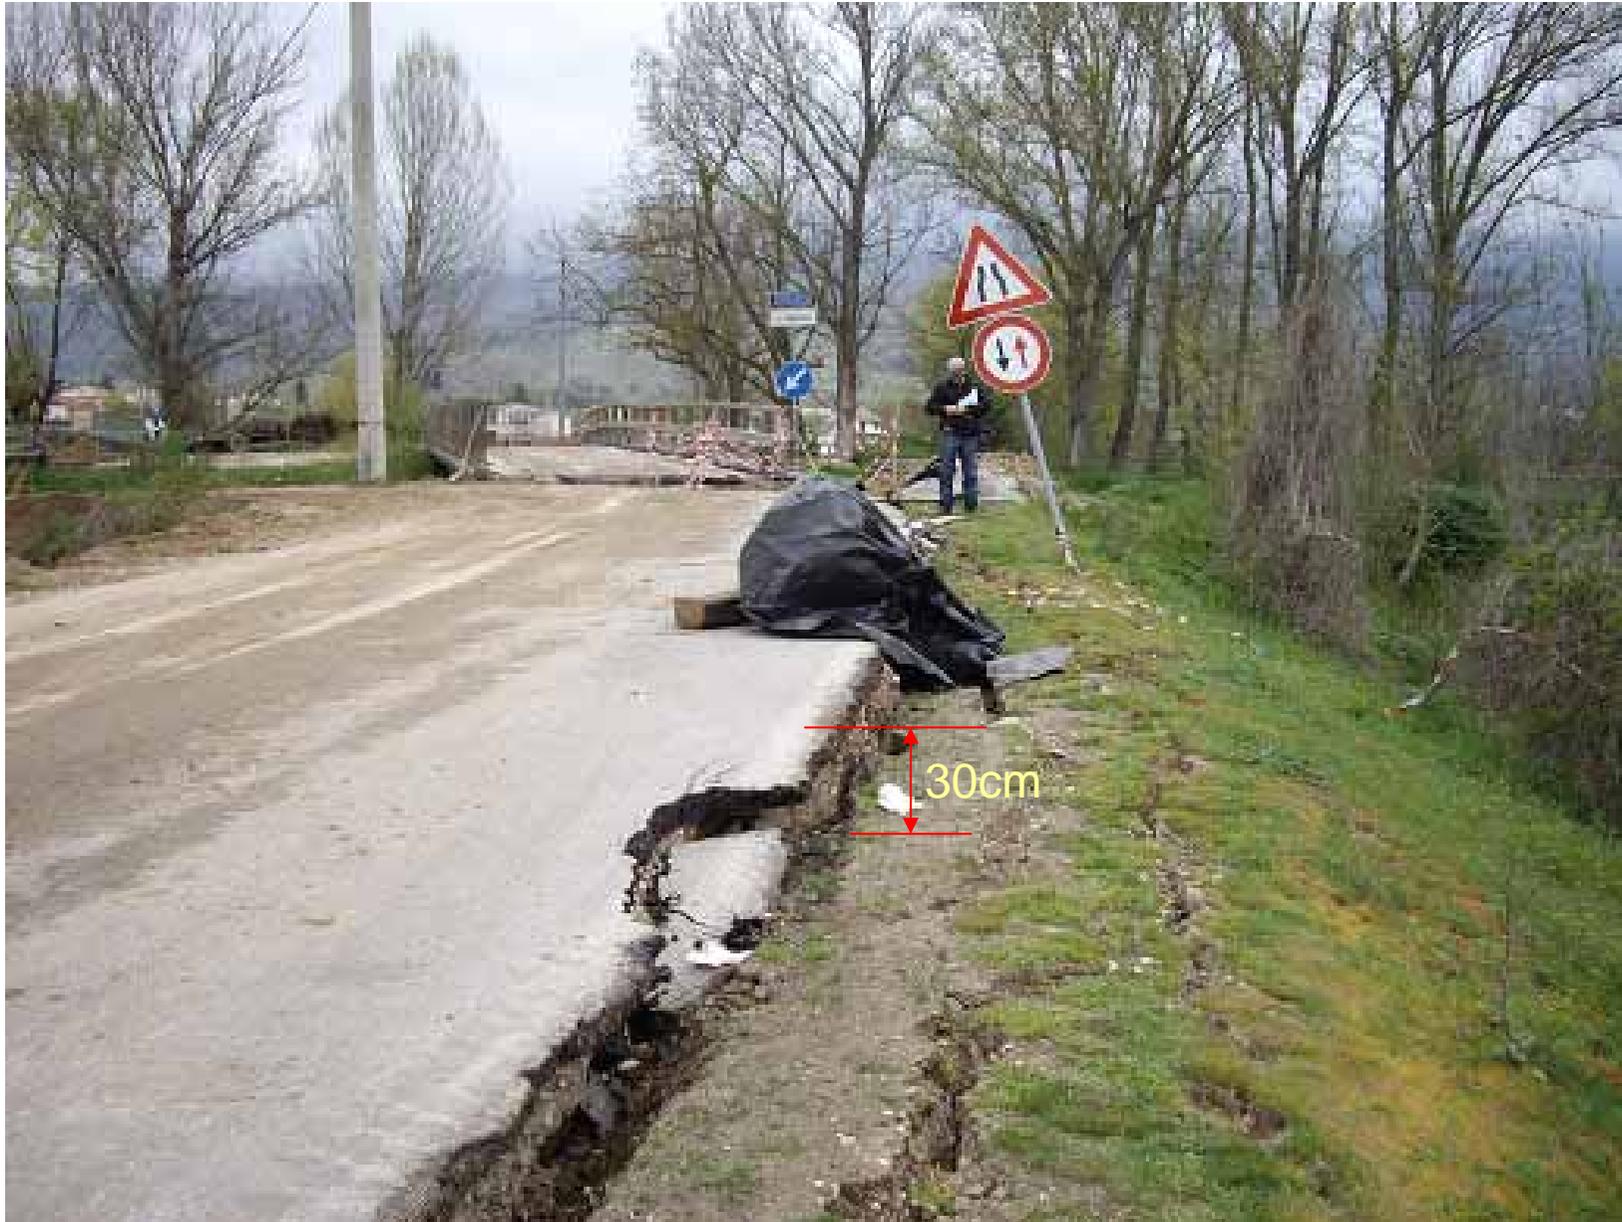
Aterno川右岸に直行する道路盛土肩部の沈下による段差

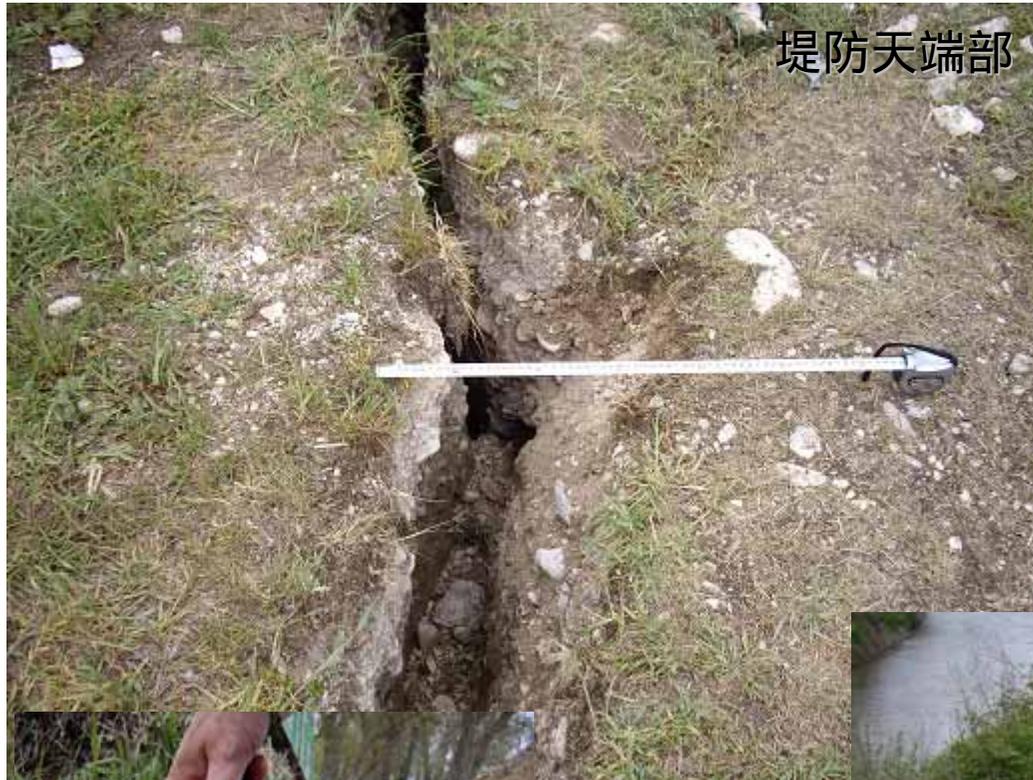
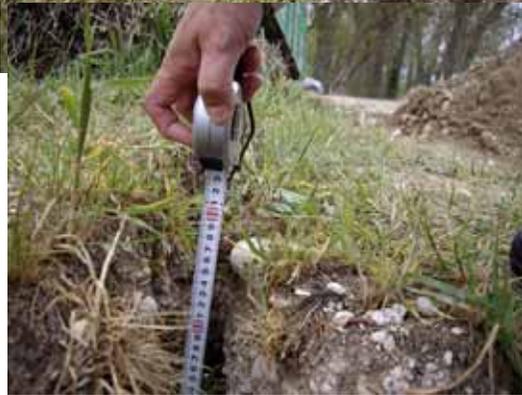
Aterno川左岸堤防に連続する亀裂
(深さが90cmに達する)

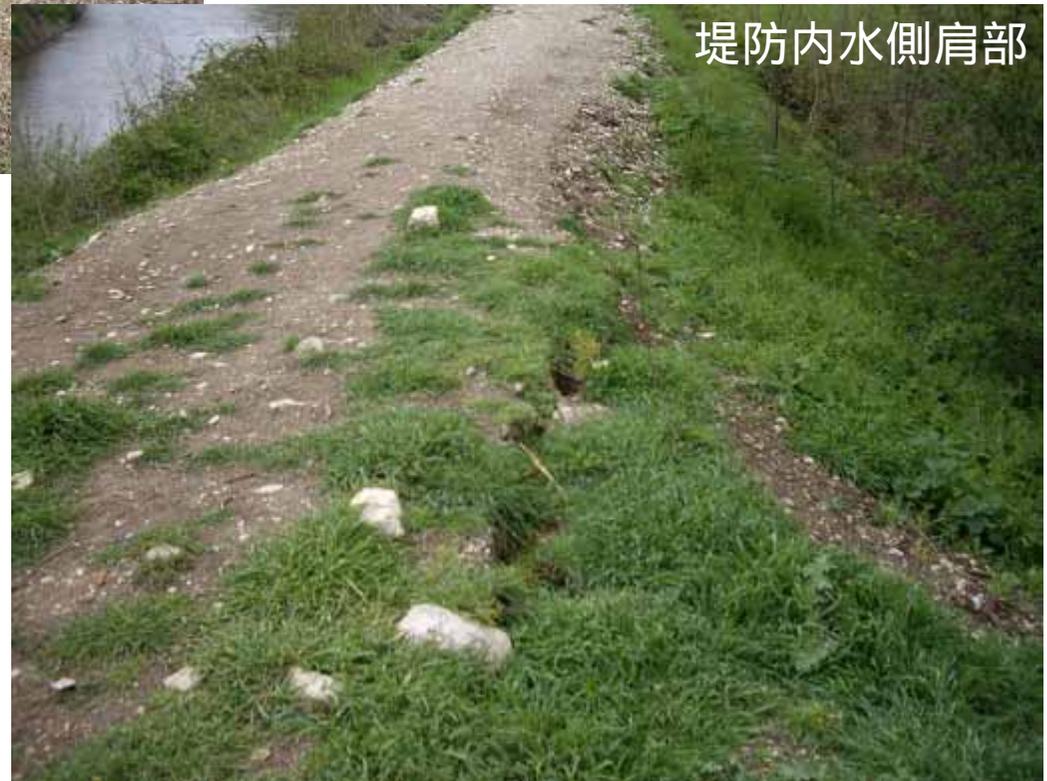
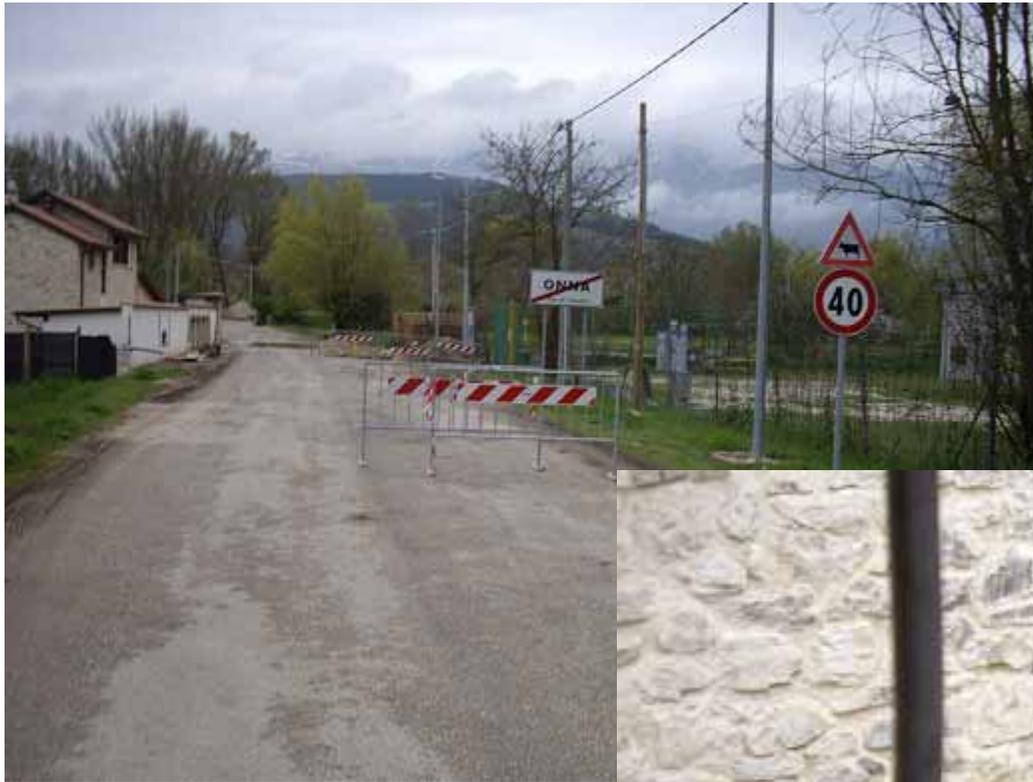
Aterno川左岸から200m離れた住宅
周辺地盤の沈下(約10cm程度)

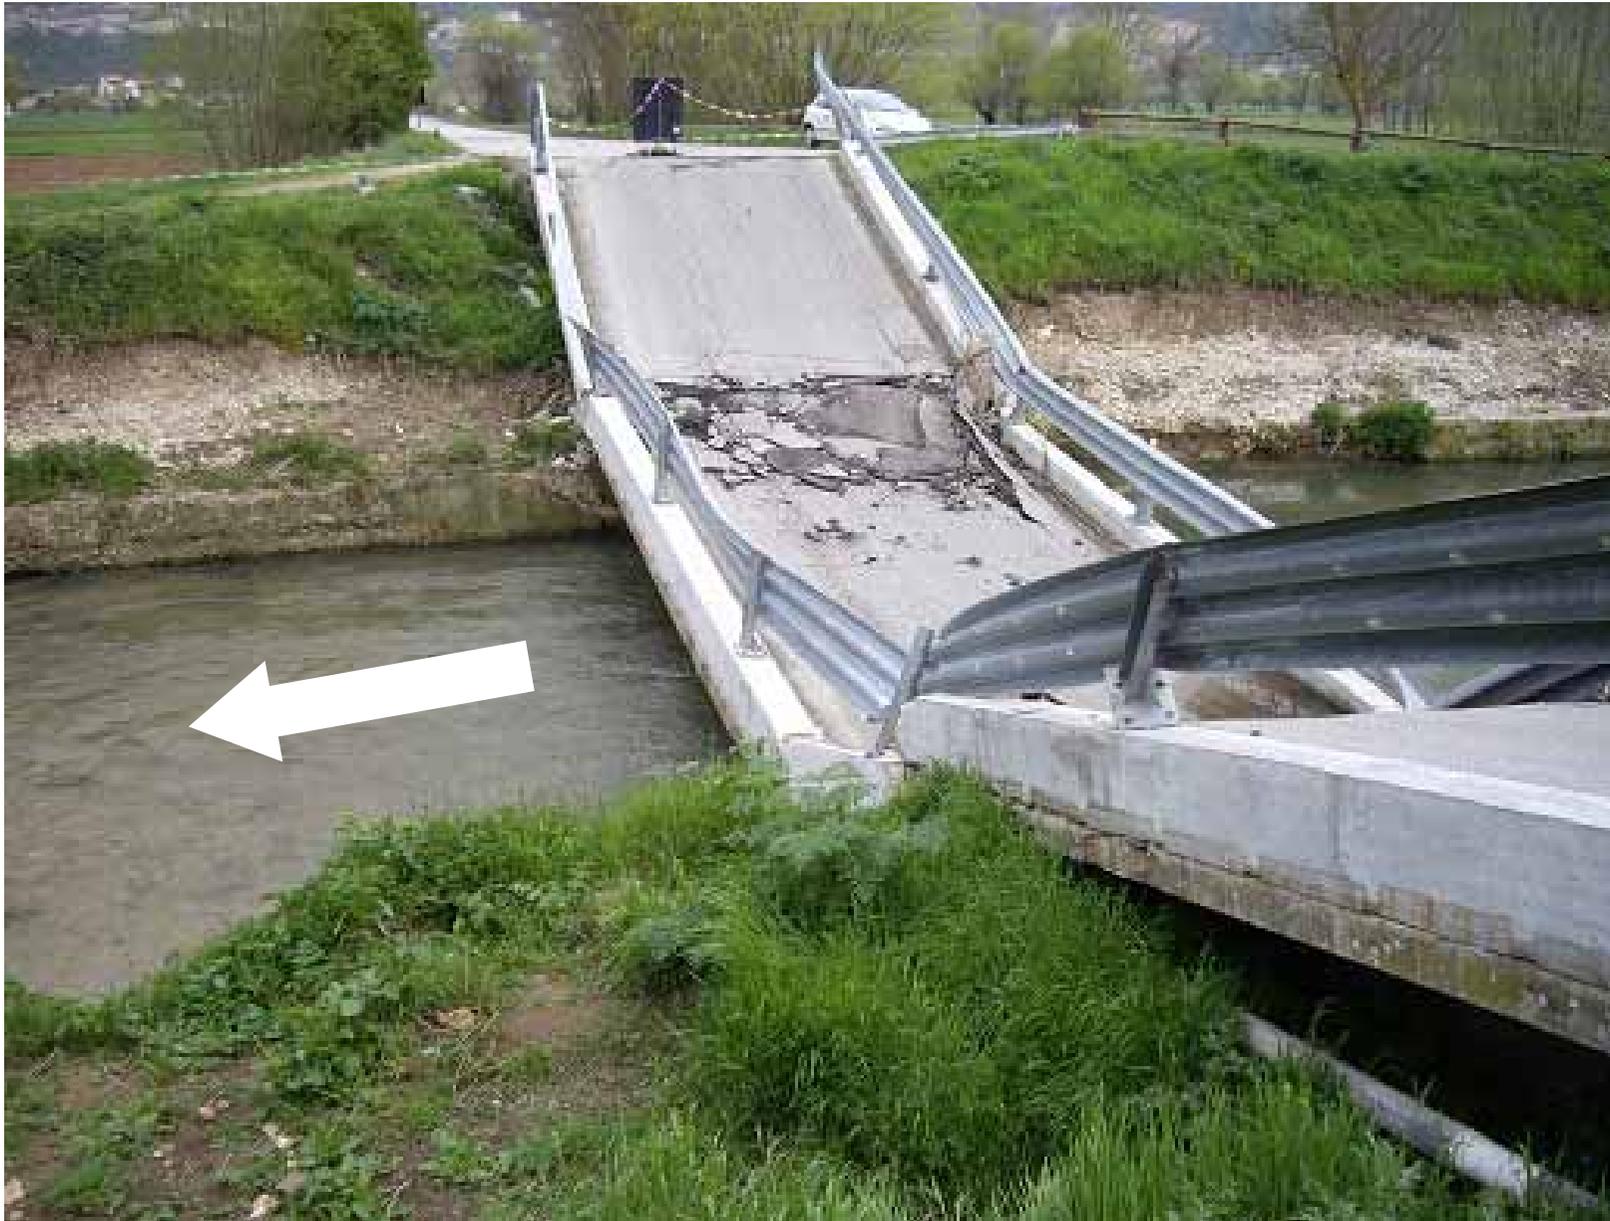
Aterno川に架かる橋の破壊の様子(左岸側下流より撮影)

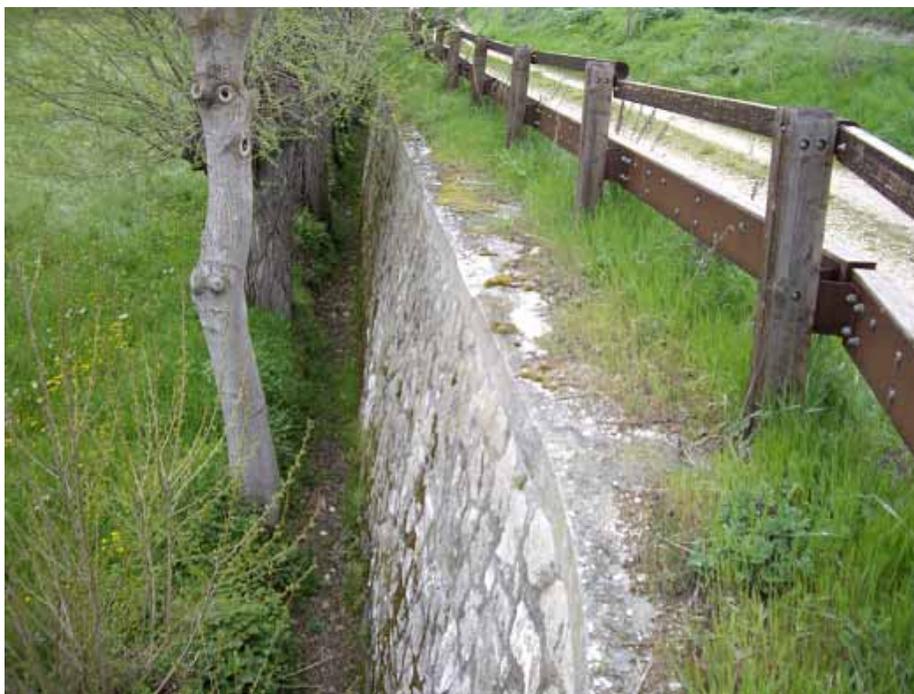
Aterno川右岸堤防の内水側

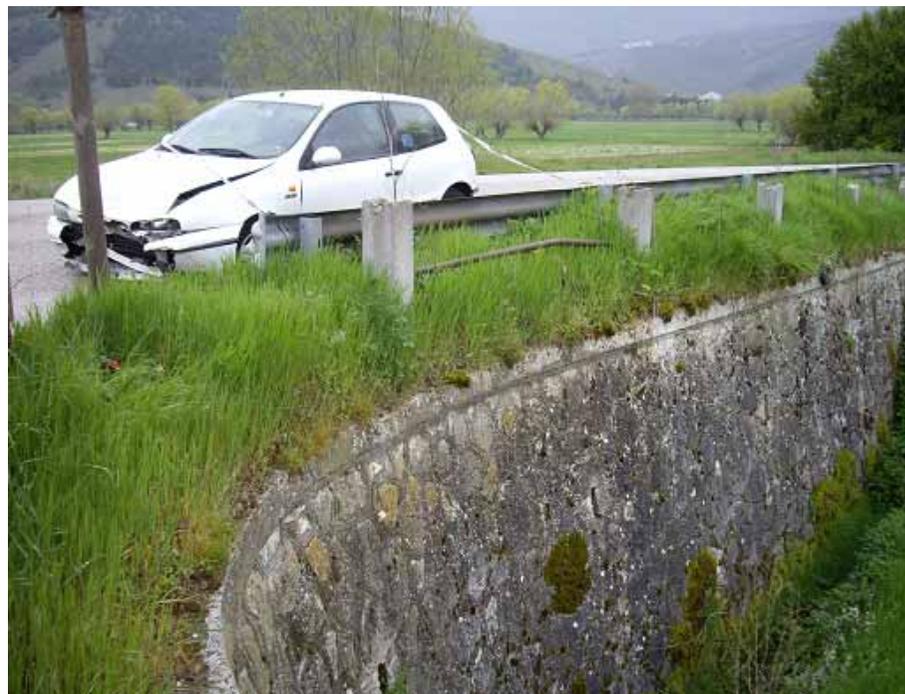
Aterno川右岸に直行する道路盛土

落橋した位置の河川堤防はしっかりしている

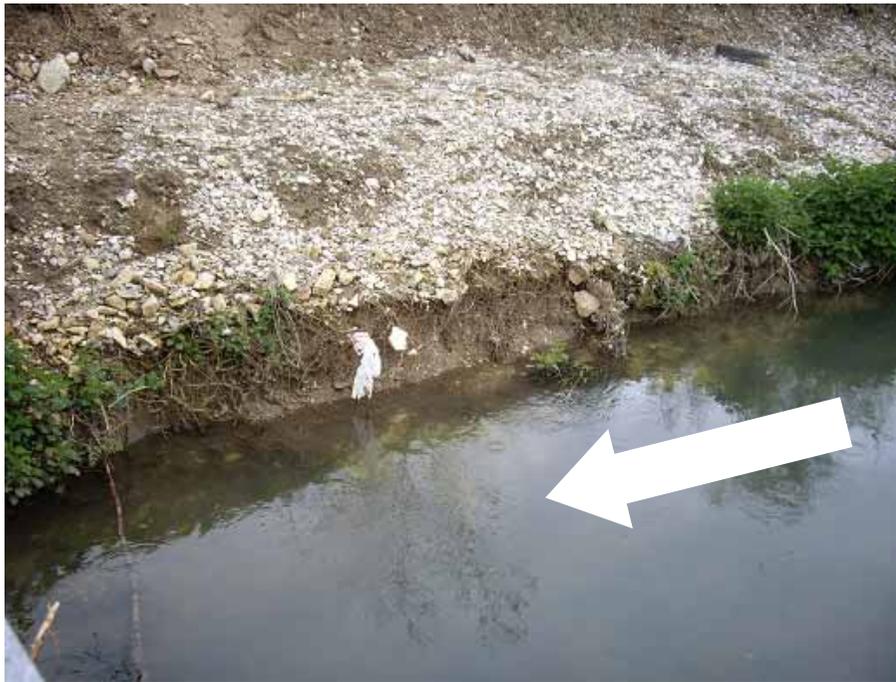
右岸側上流部は水衝部、堤防の下部は
コンクリート張であるがコンクリートは流さ
れている

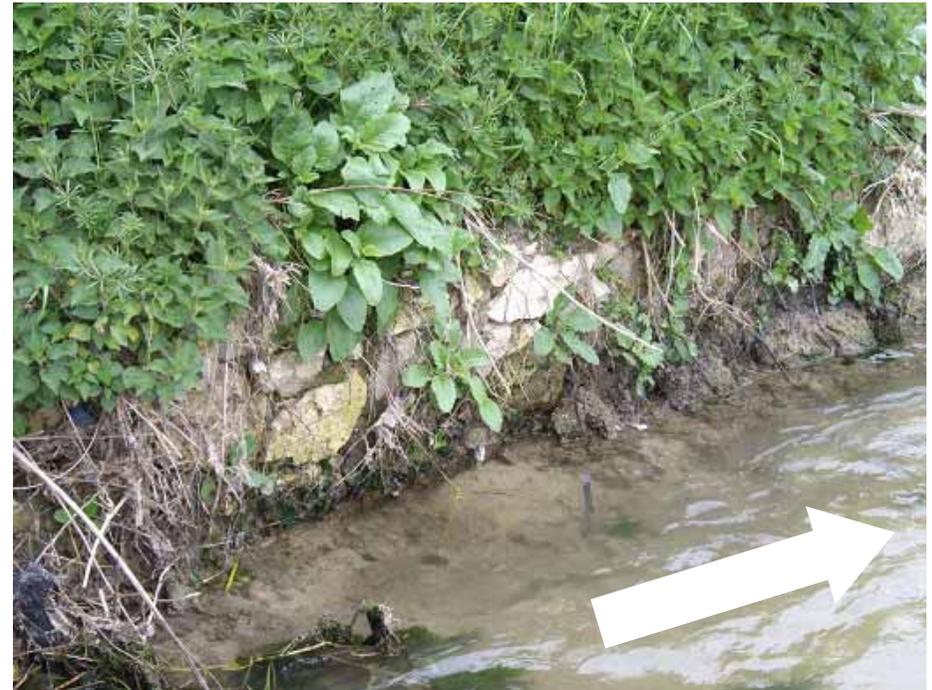
右岸側は簡易なふとんかごによる護岸、
浸食されることなくしっかりしている

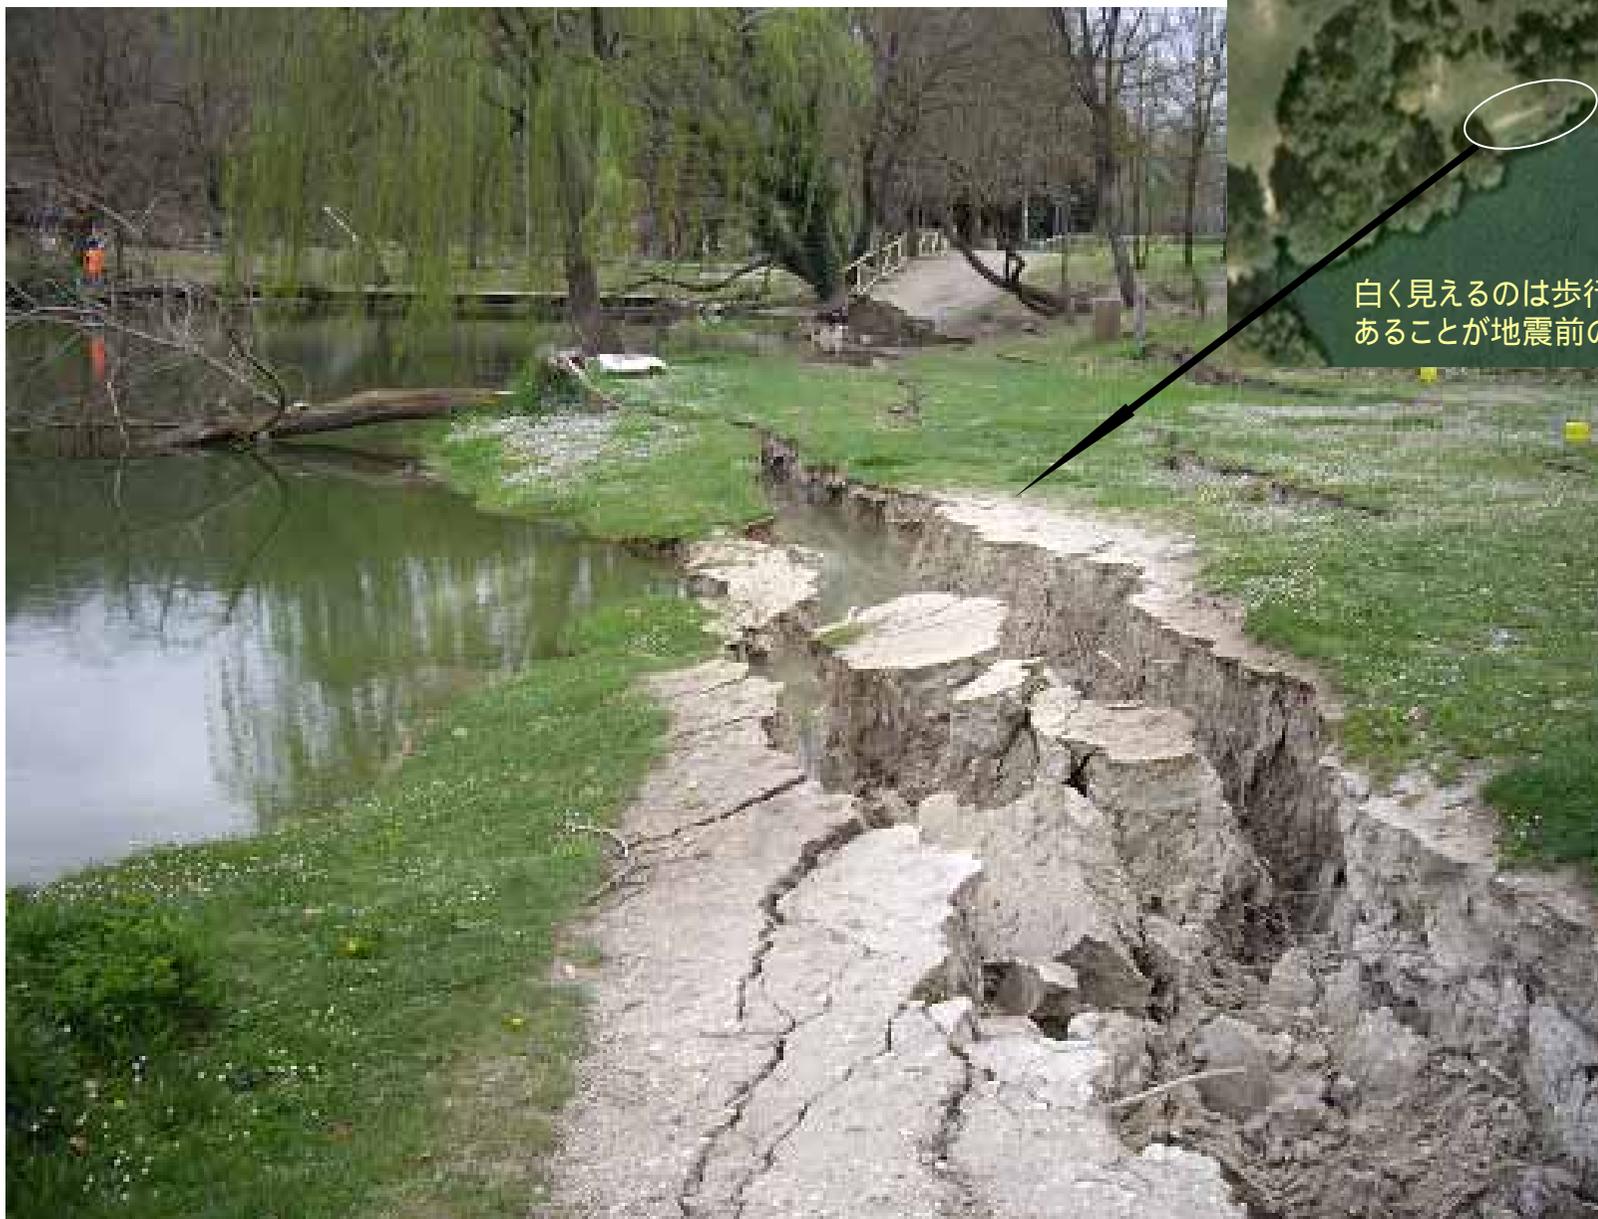
白く見えるのは歩行者が歩いた跡であることが地震前の写真からわかる

池のまわりの地盤が側方流動によって移動している

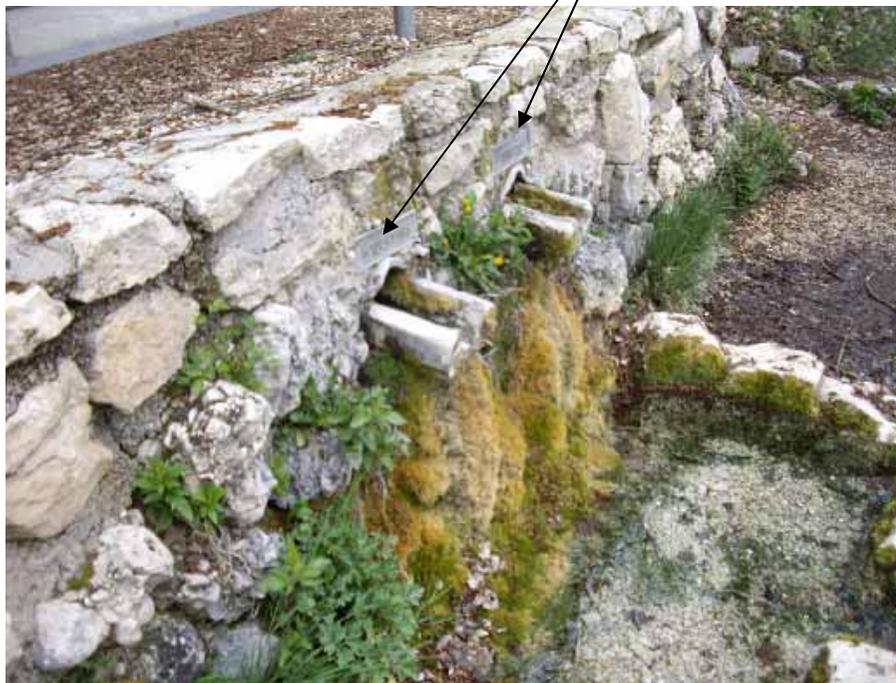
枯れた泉

地震によって地下水経路が変わったことがわかる

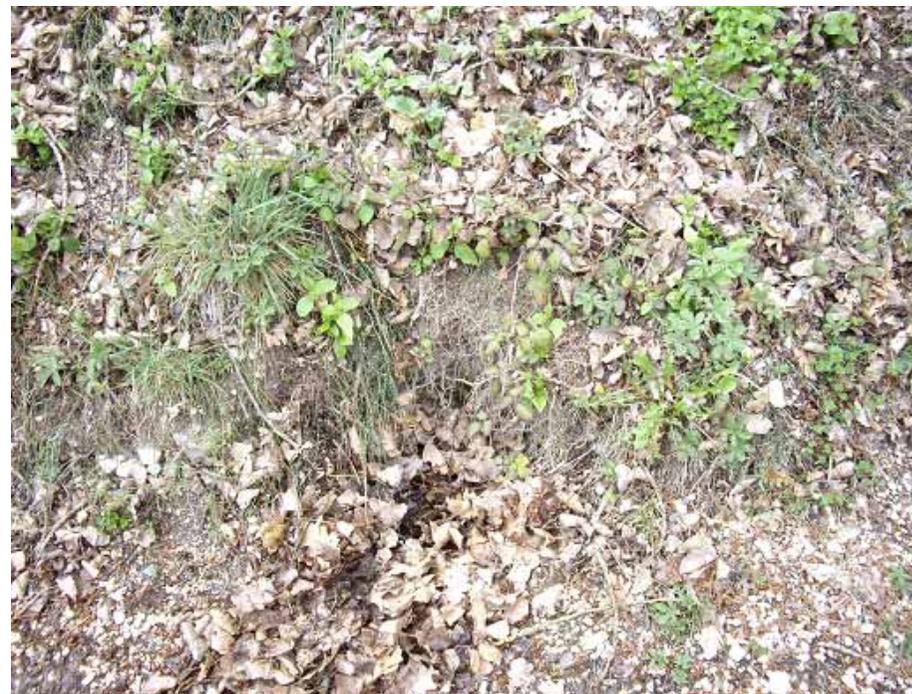
新たに出現した泉

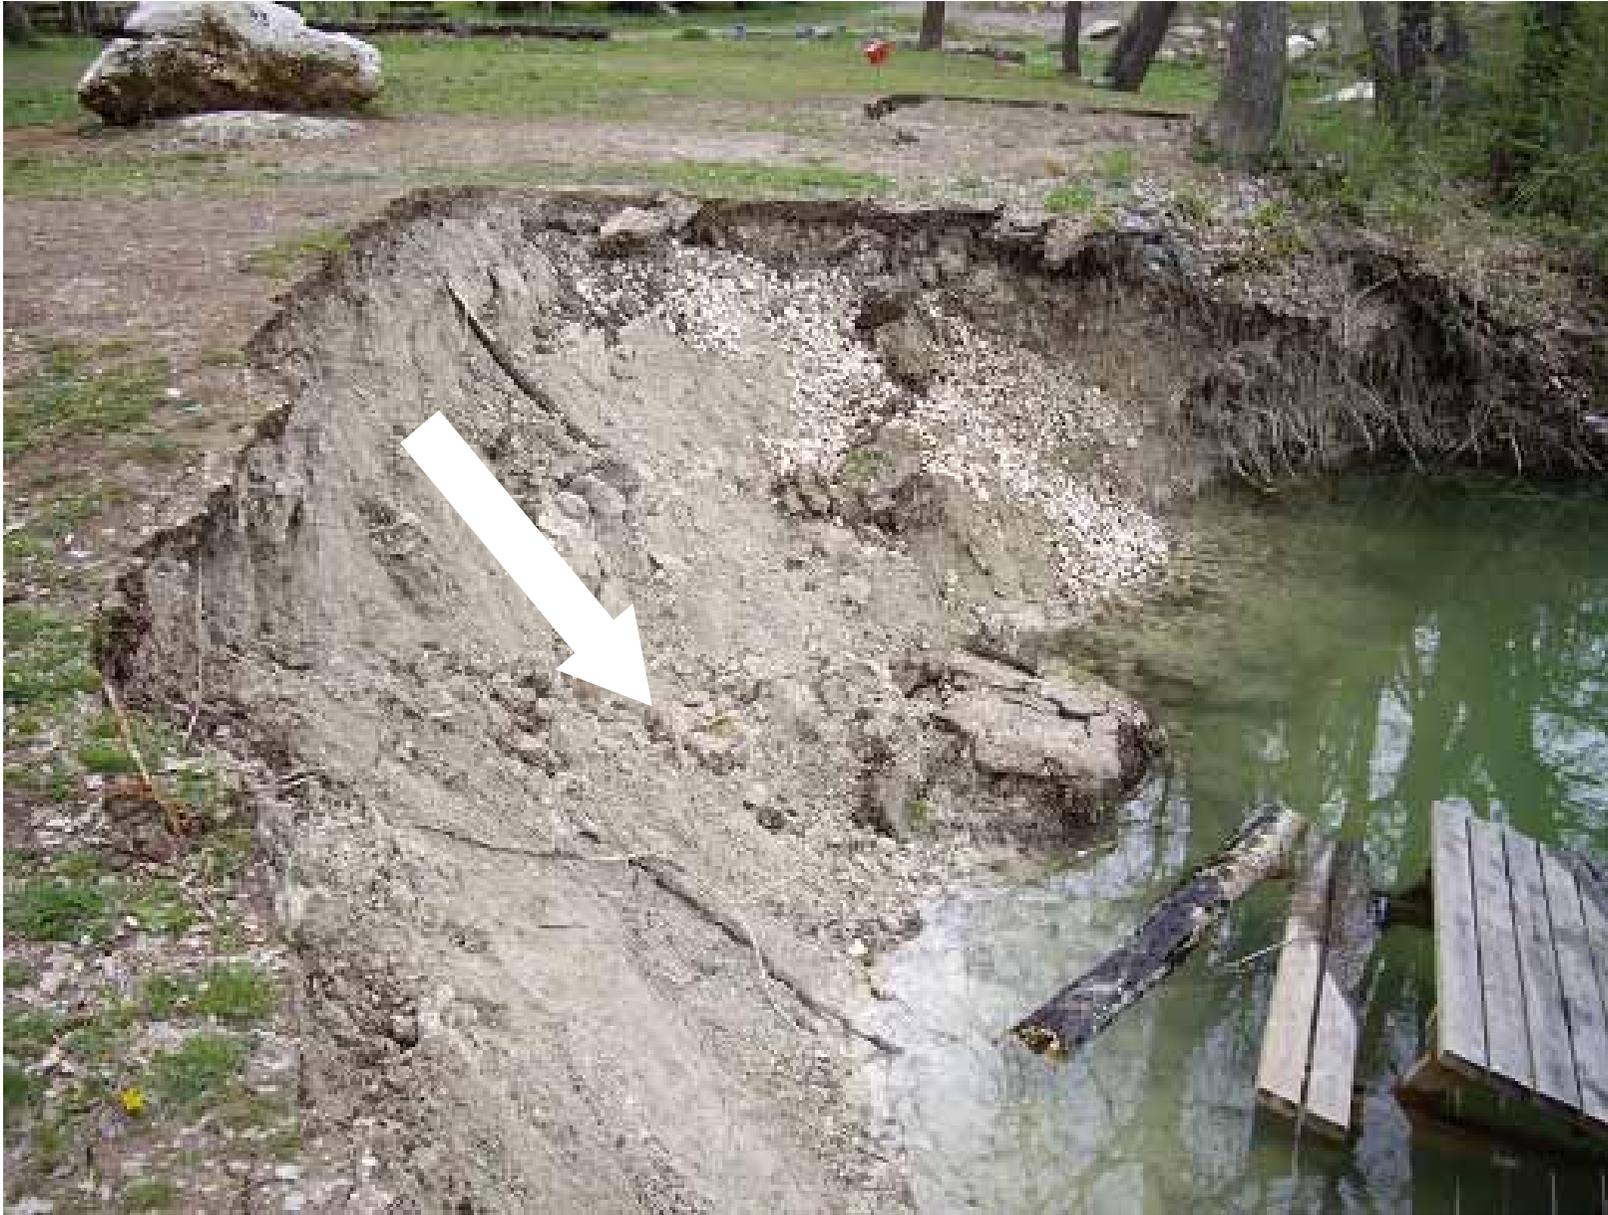
滑落崖を伴った地すべり的な運動によって池岸が水中に没している

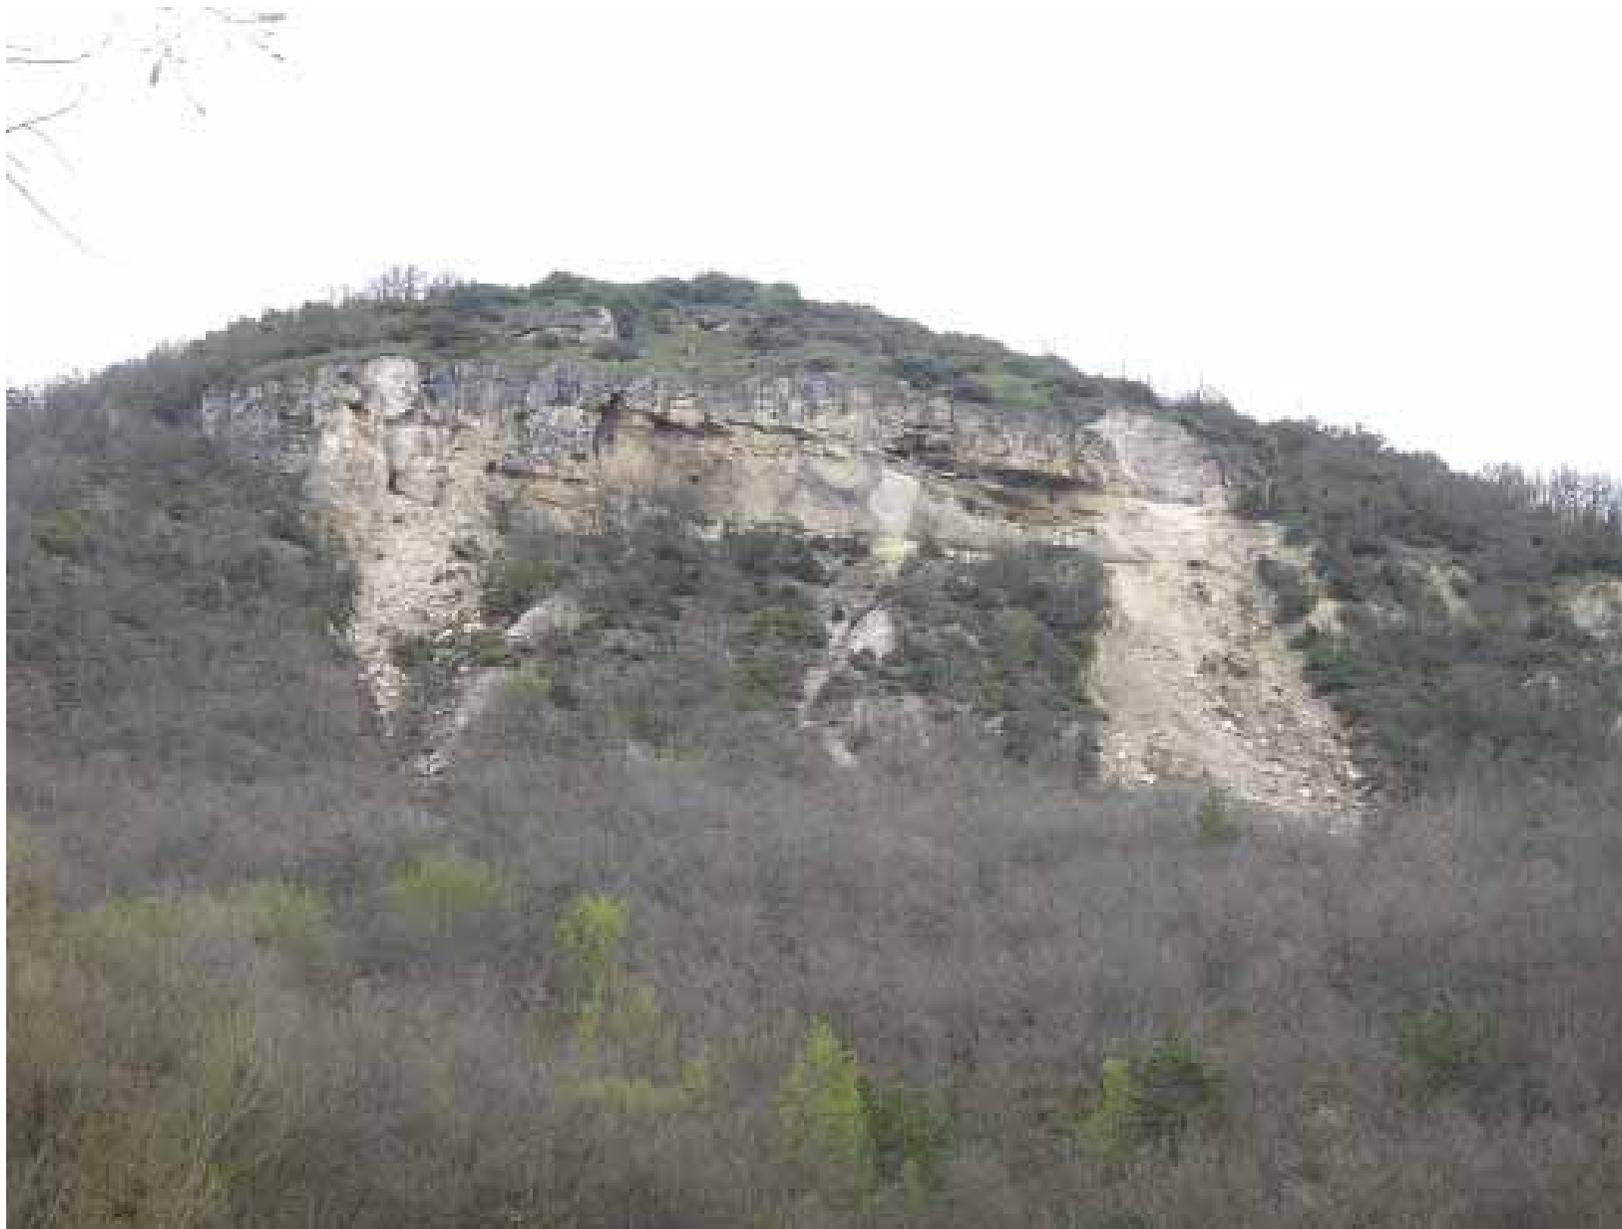
池の東側に位置する石灰質礫岩で構成される岩盤斜面の表層崩壊

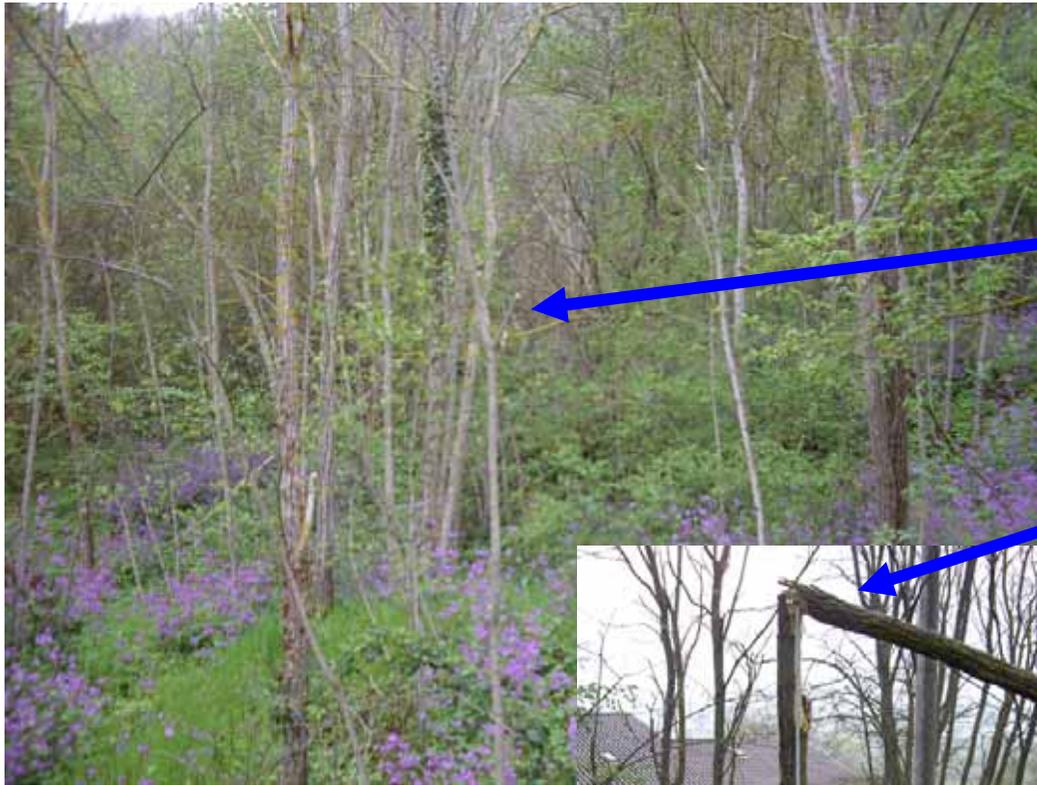
斜面上の木を折って飛躍

高さ3mのところで木に接触
木が折れ曲がっている

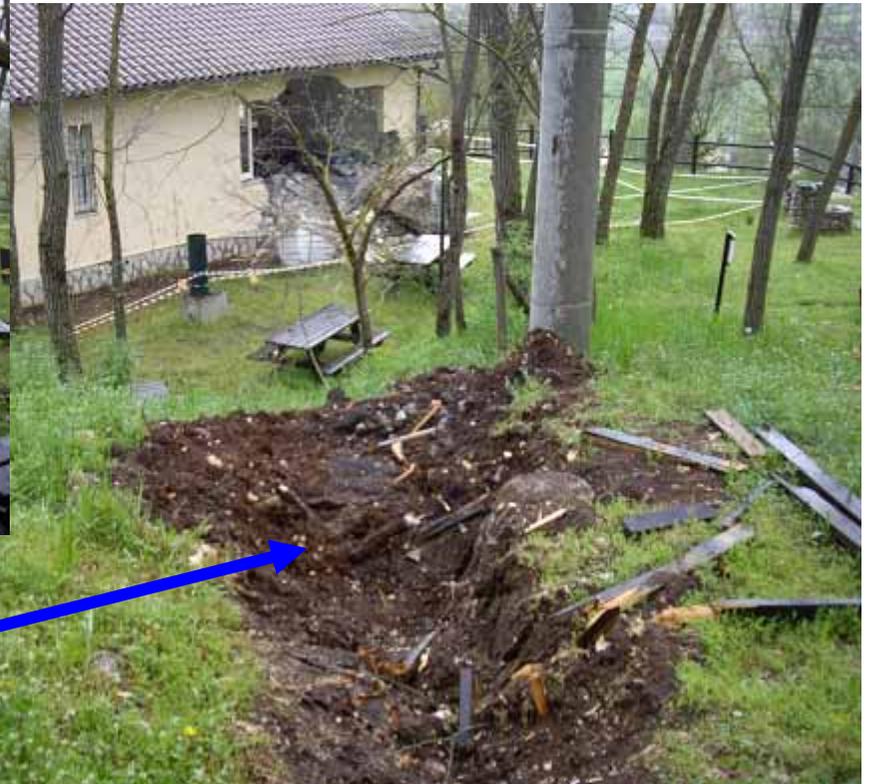
バウンド、回転してから建物の壁まで飛躍

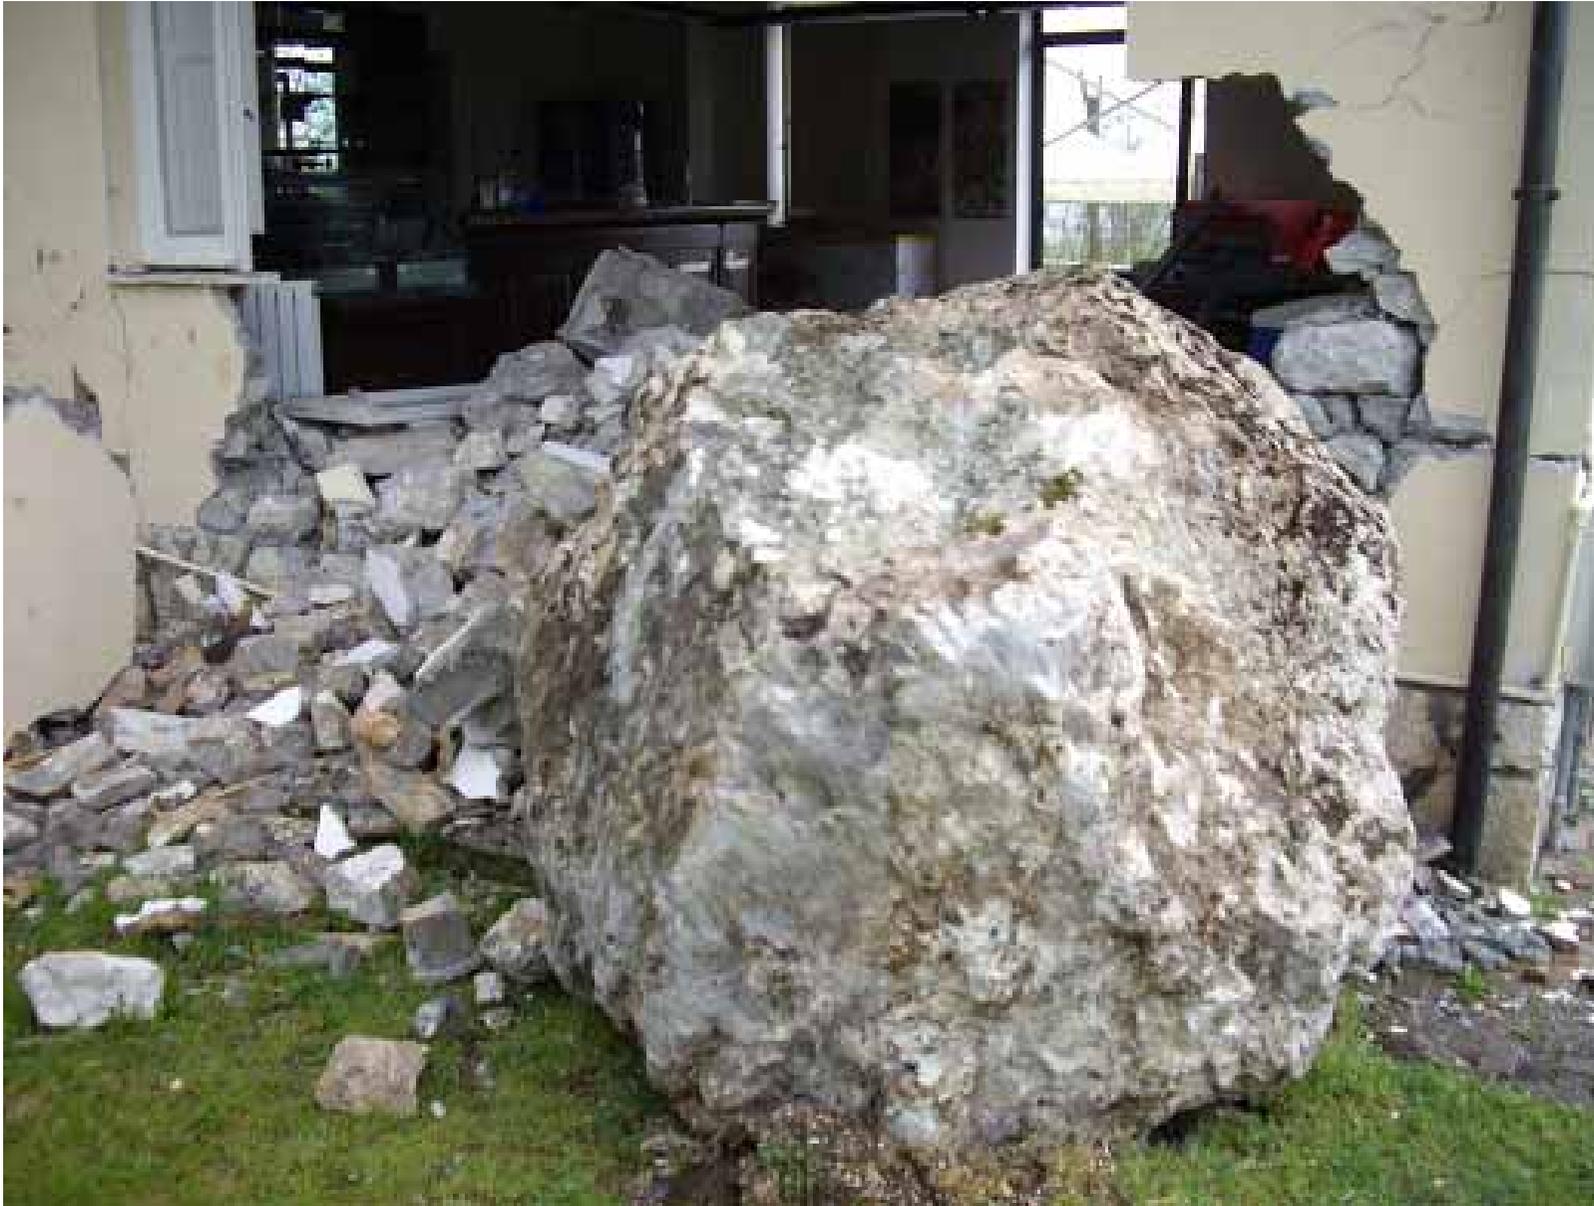
衝突により破壊された建物の壁(壁厚:約30cm)

ロックシェッドでなければ耐えられないような大きな落石エネルギーであった

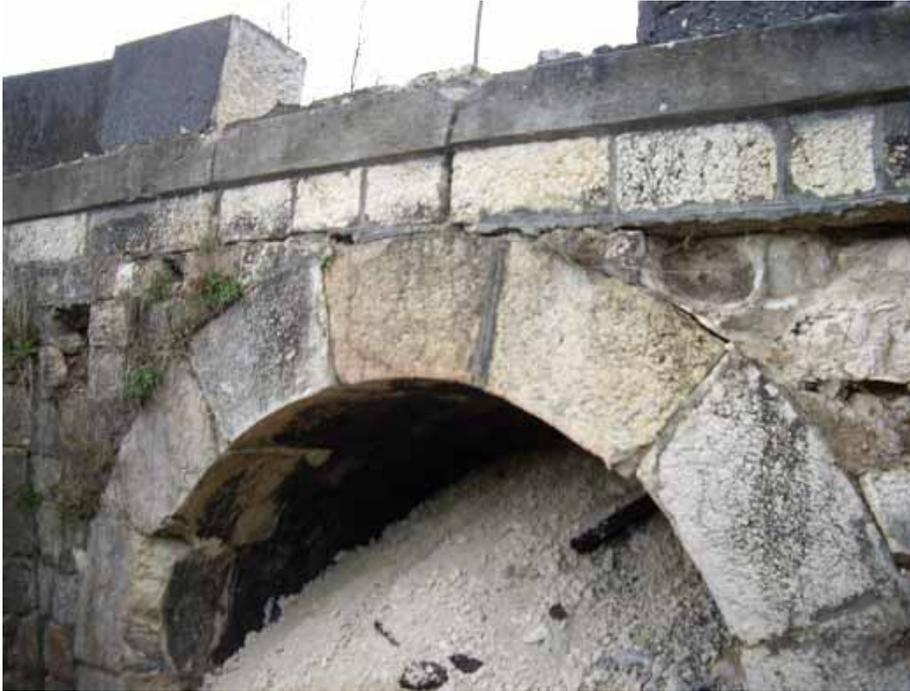
かぶりの薄い石積アーチカルバートの
天端が崩壊している

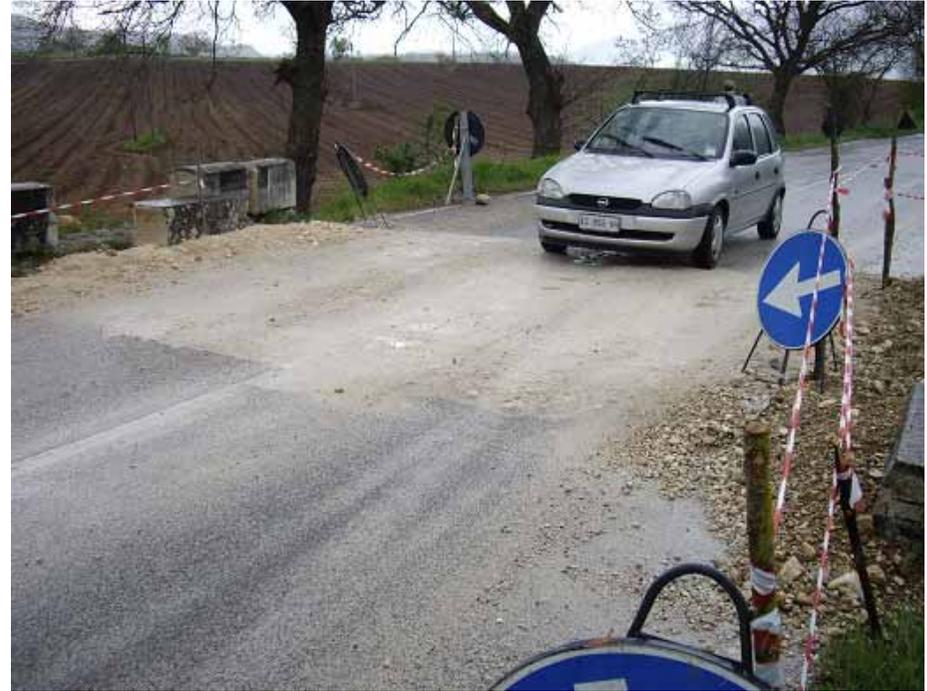
碎石による埋め戻しにより応急復旧
通行規制はない

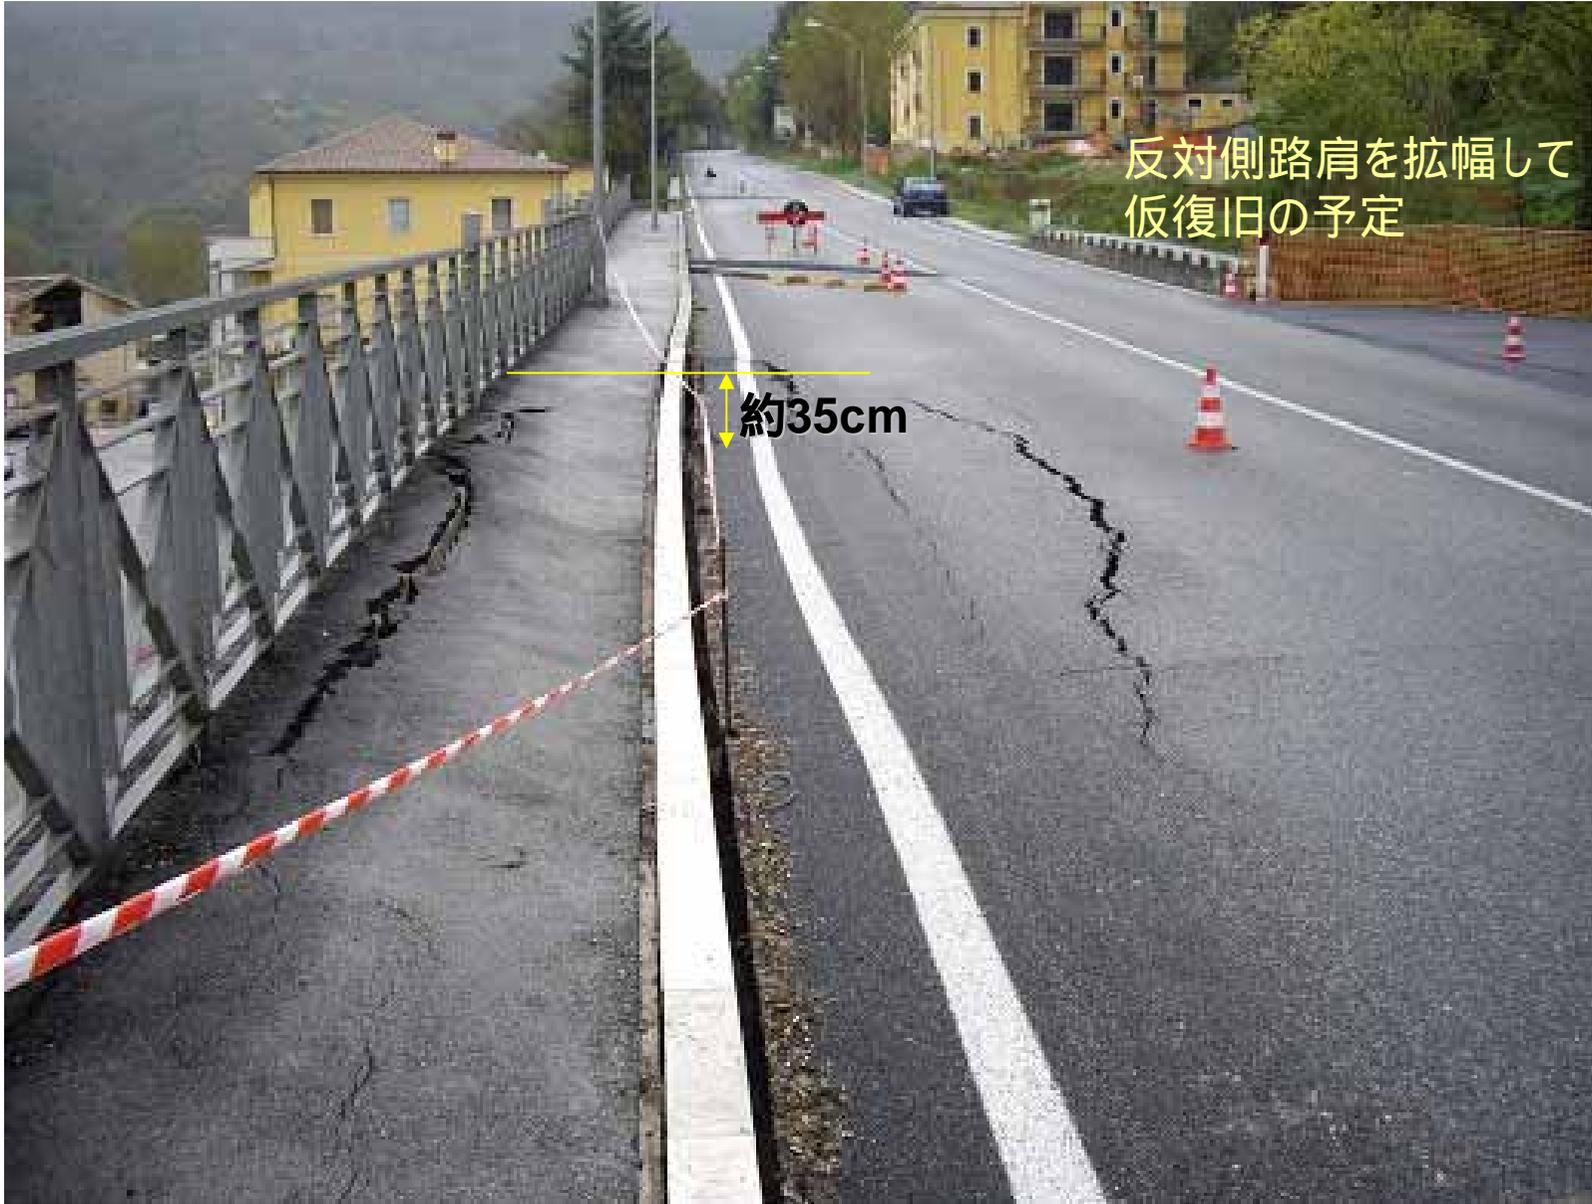
盛土(?)の局所的沈下と水平変位
