地質・地盤構造及び地盤災害 (落石、擁壁、斜面崩壊等)

岐阜大学 八嶋 厚

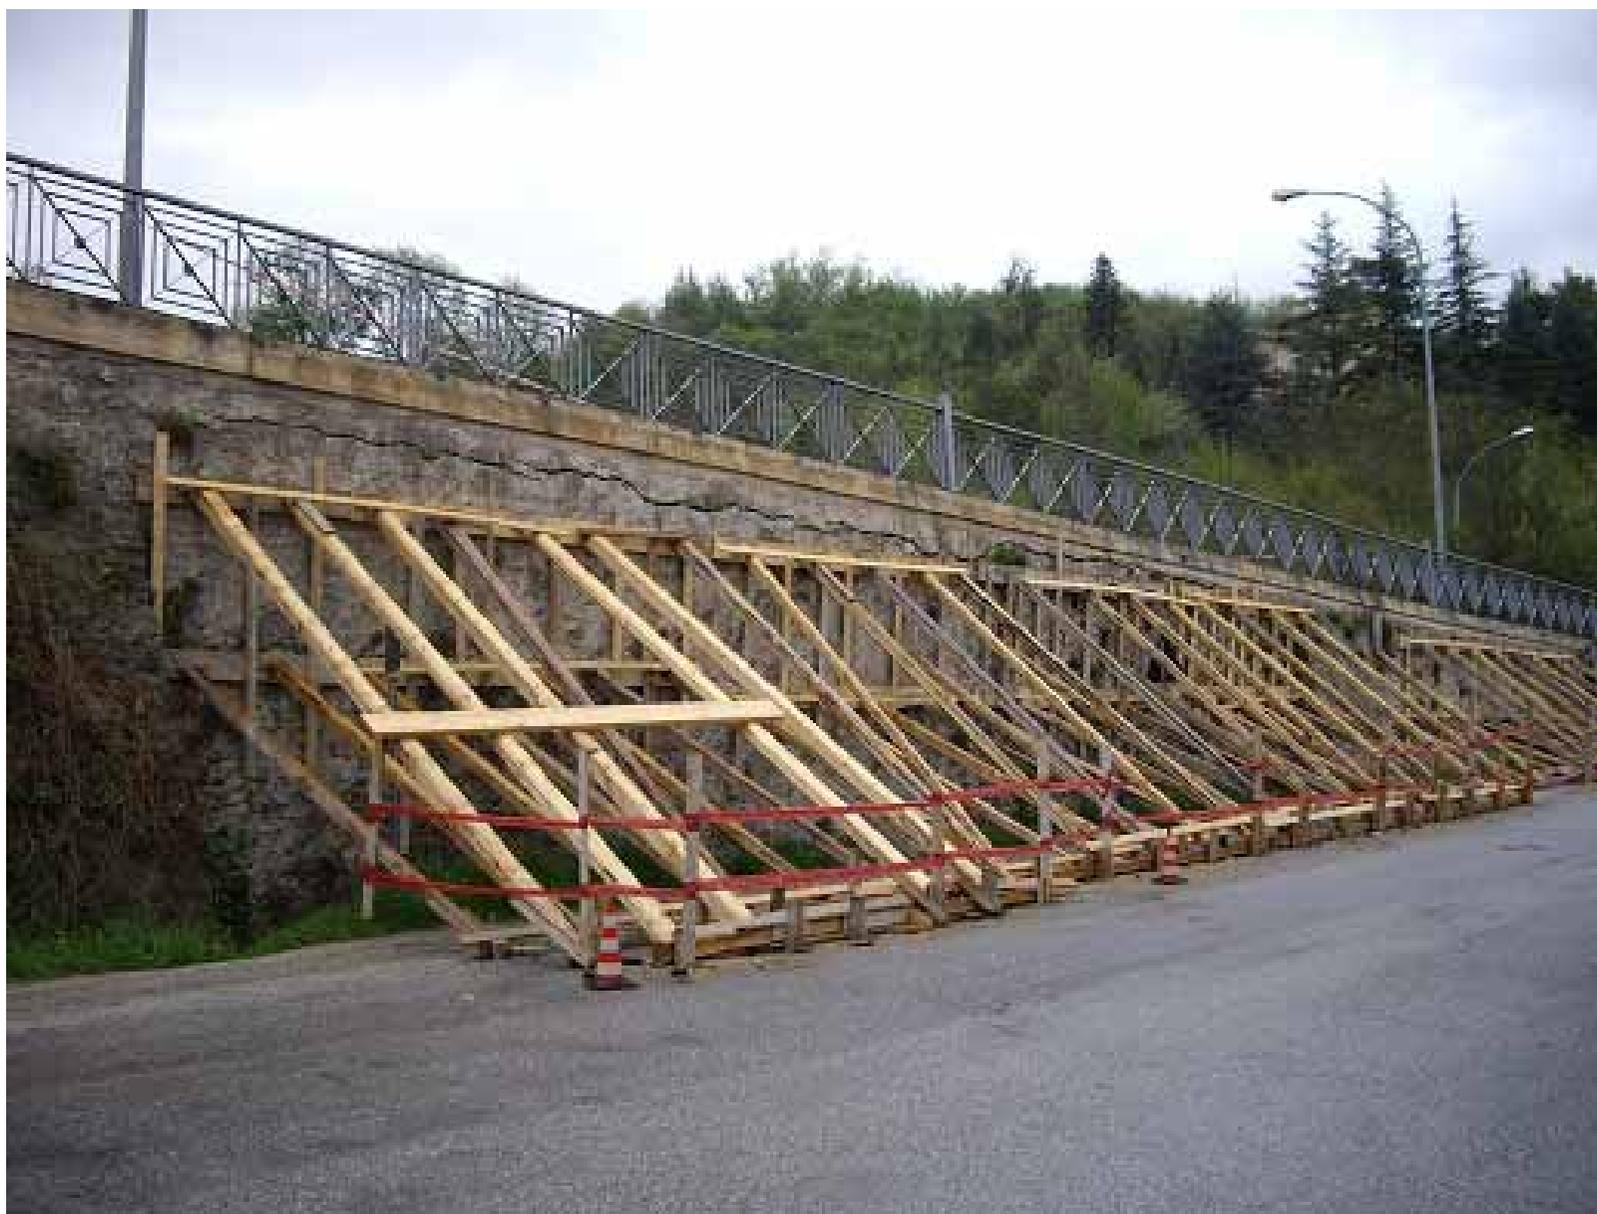
擁壁の上部が凸状に折れて変形。木材により応急復旧。

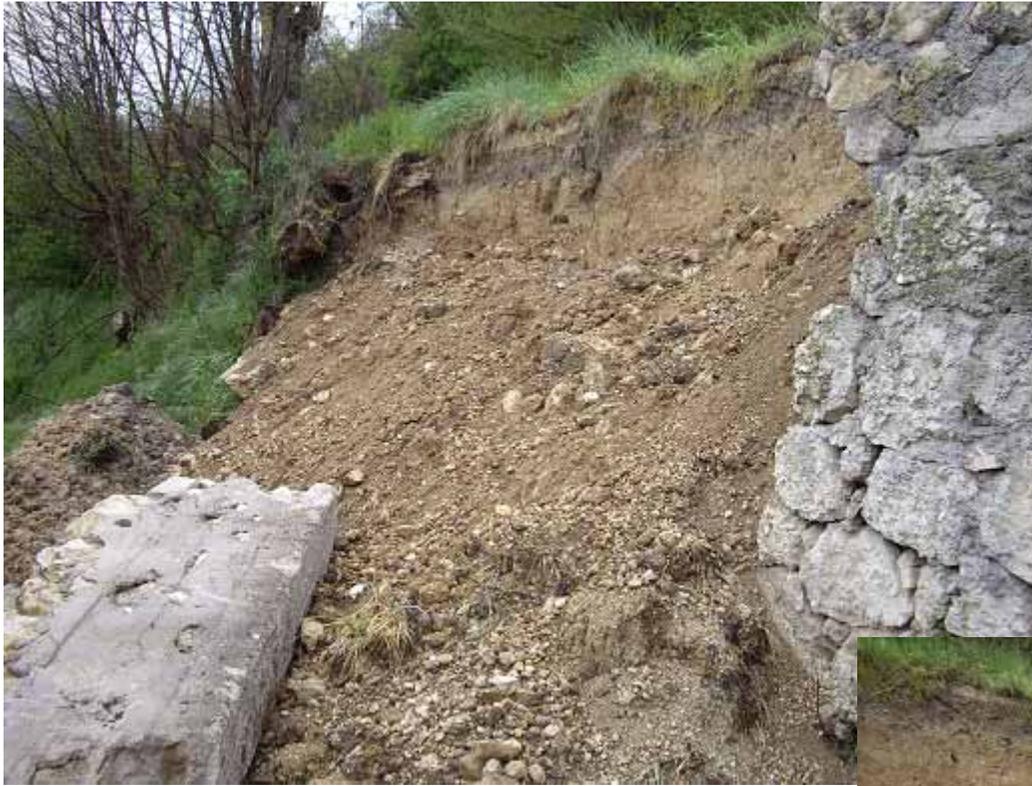
すぐそばの擁壁の破壊：
地震動により擁壁の一部が破壊して
いるが、背面の土はしっかりしている

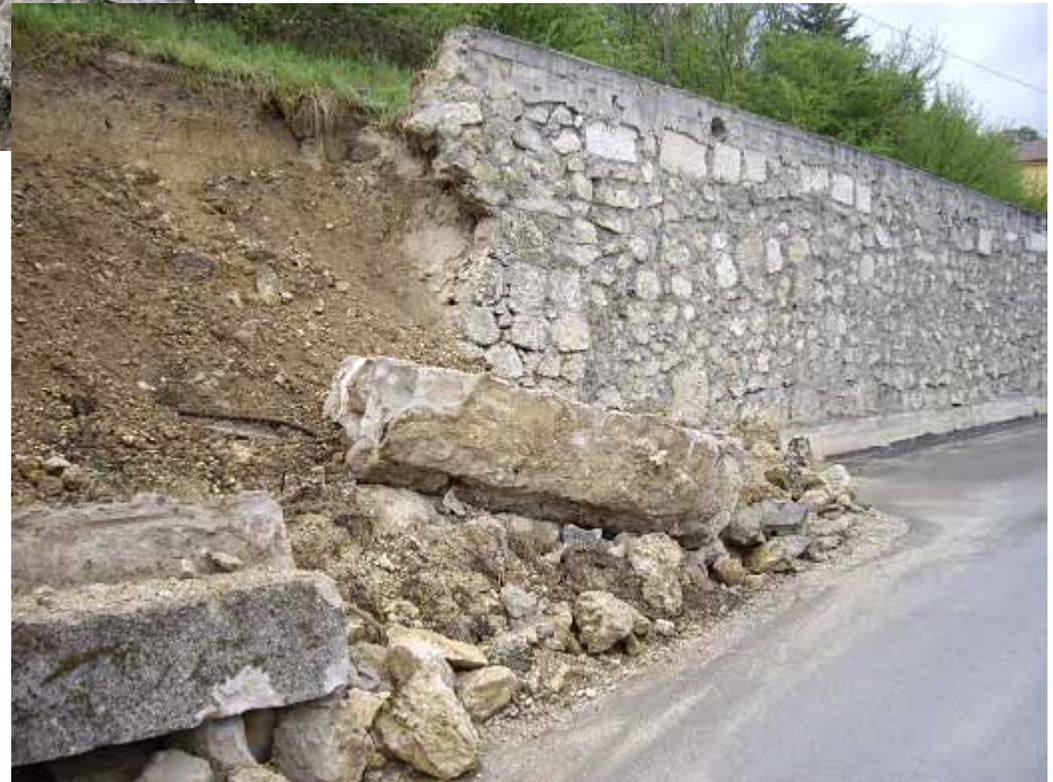
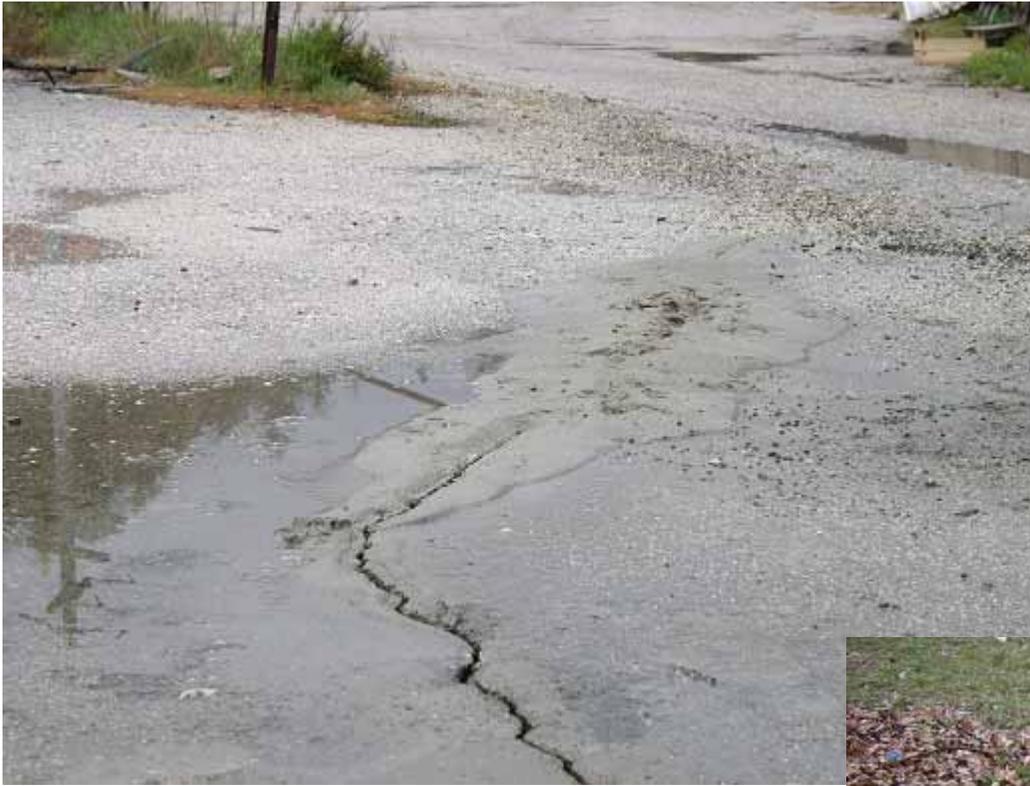
駐車場と畑に噴砂跡がみられた
噴砂は比較的均質で堆積厚さは
約15cm

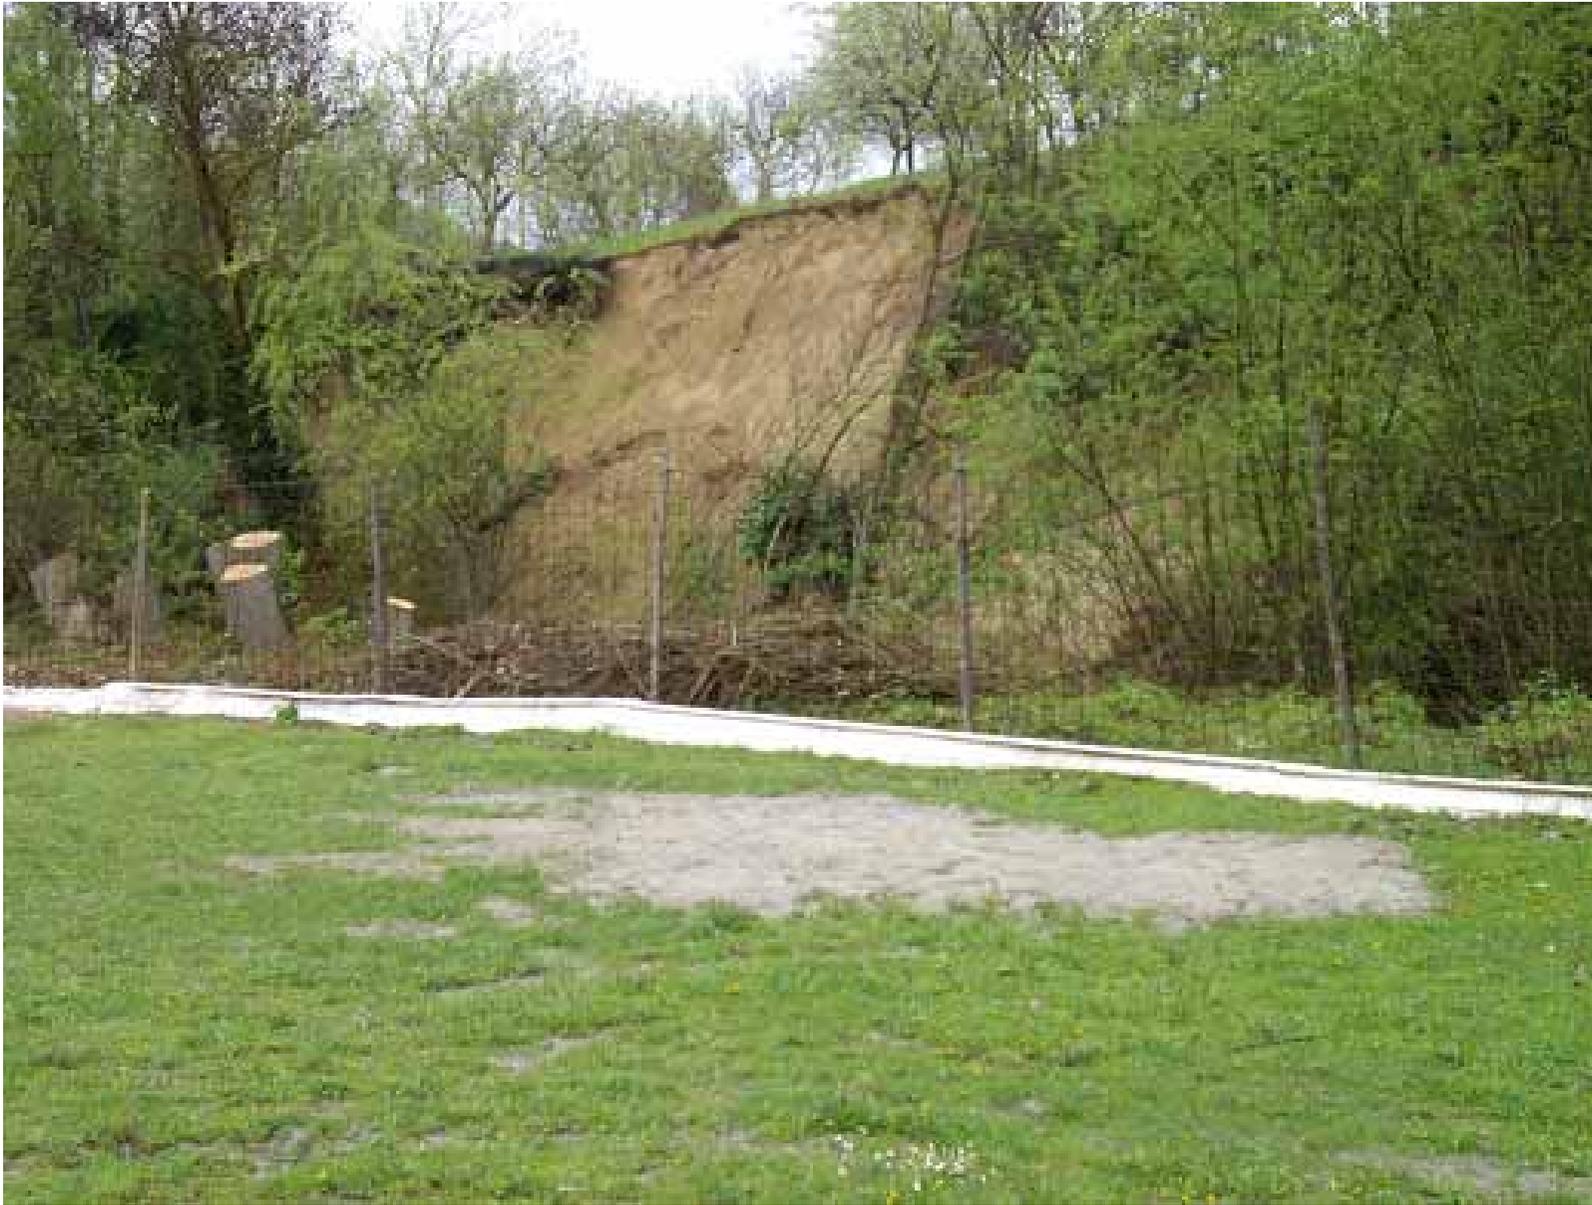
Aterno川左岸の畑にみられる噴砂跡、対岸の攻撃斜面(水衝部)にみられる斜面崩壊

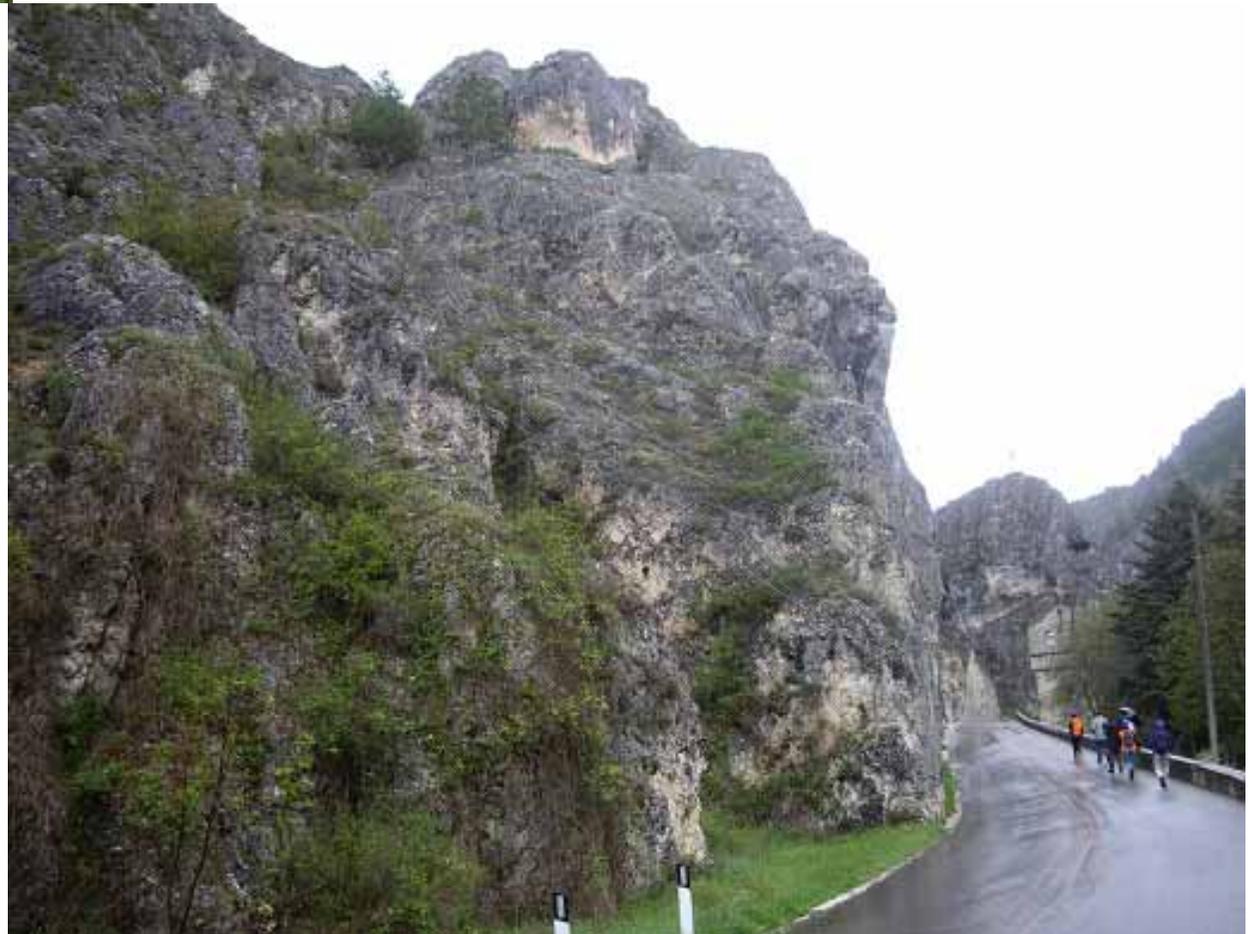
「落石注意」の標識から北側の道路西側は急峻な石灰質礫岩もしくは石灰岩の斜面

道路に近接した岩盤は、覆式ロックネットが施工されている
小規模な表層剥離に対しては有効に機能

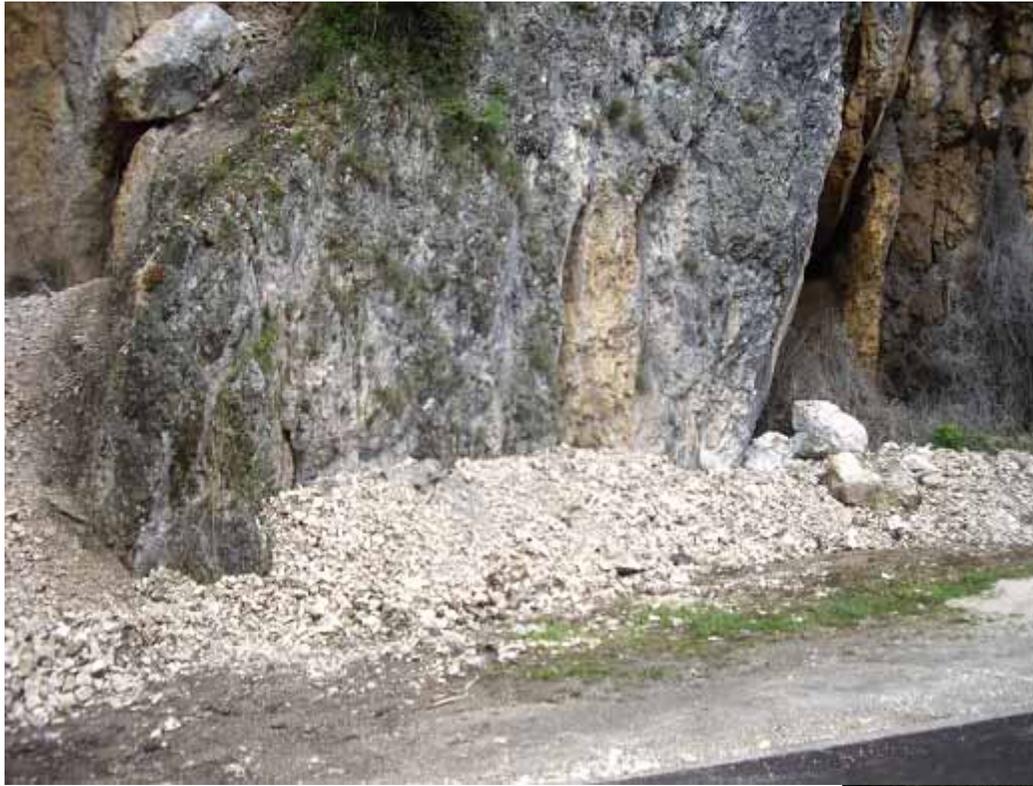
斜面からはたくさんの小石が落下している

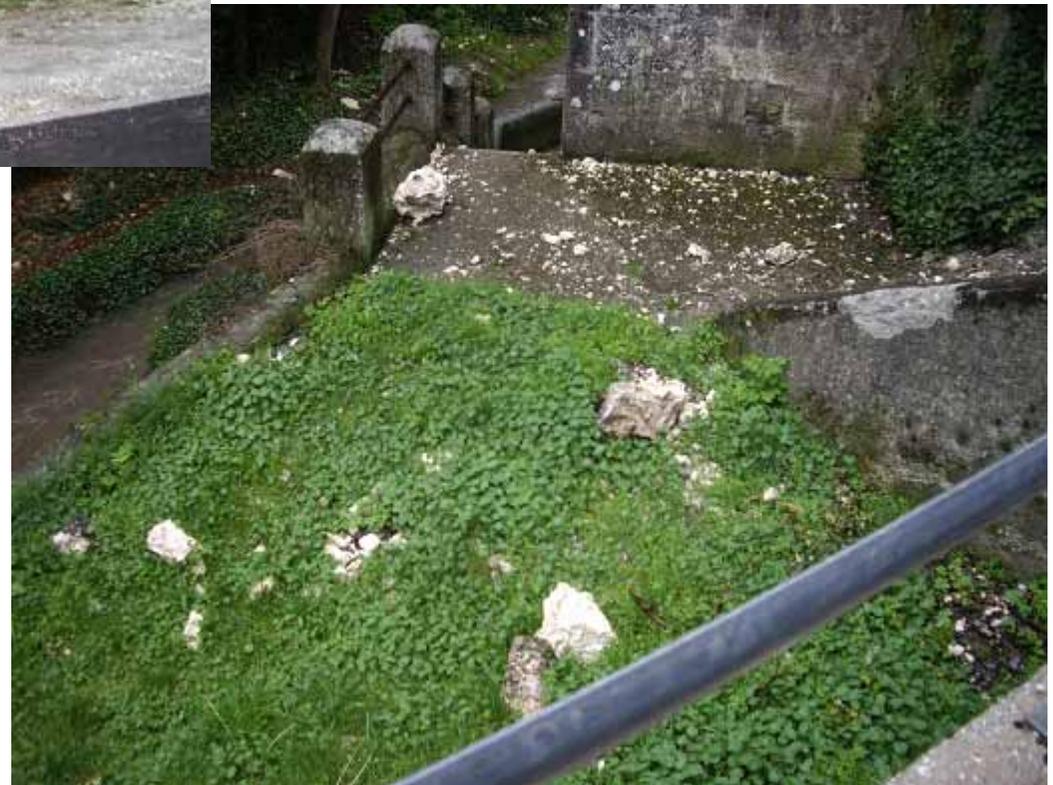
一部の落石は、道路を越えて反対側の川に達している

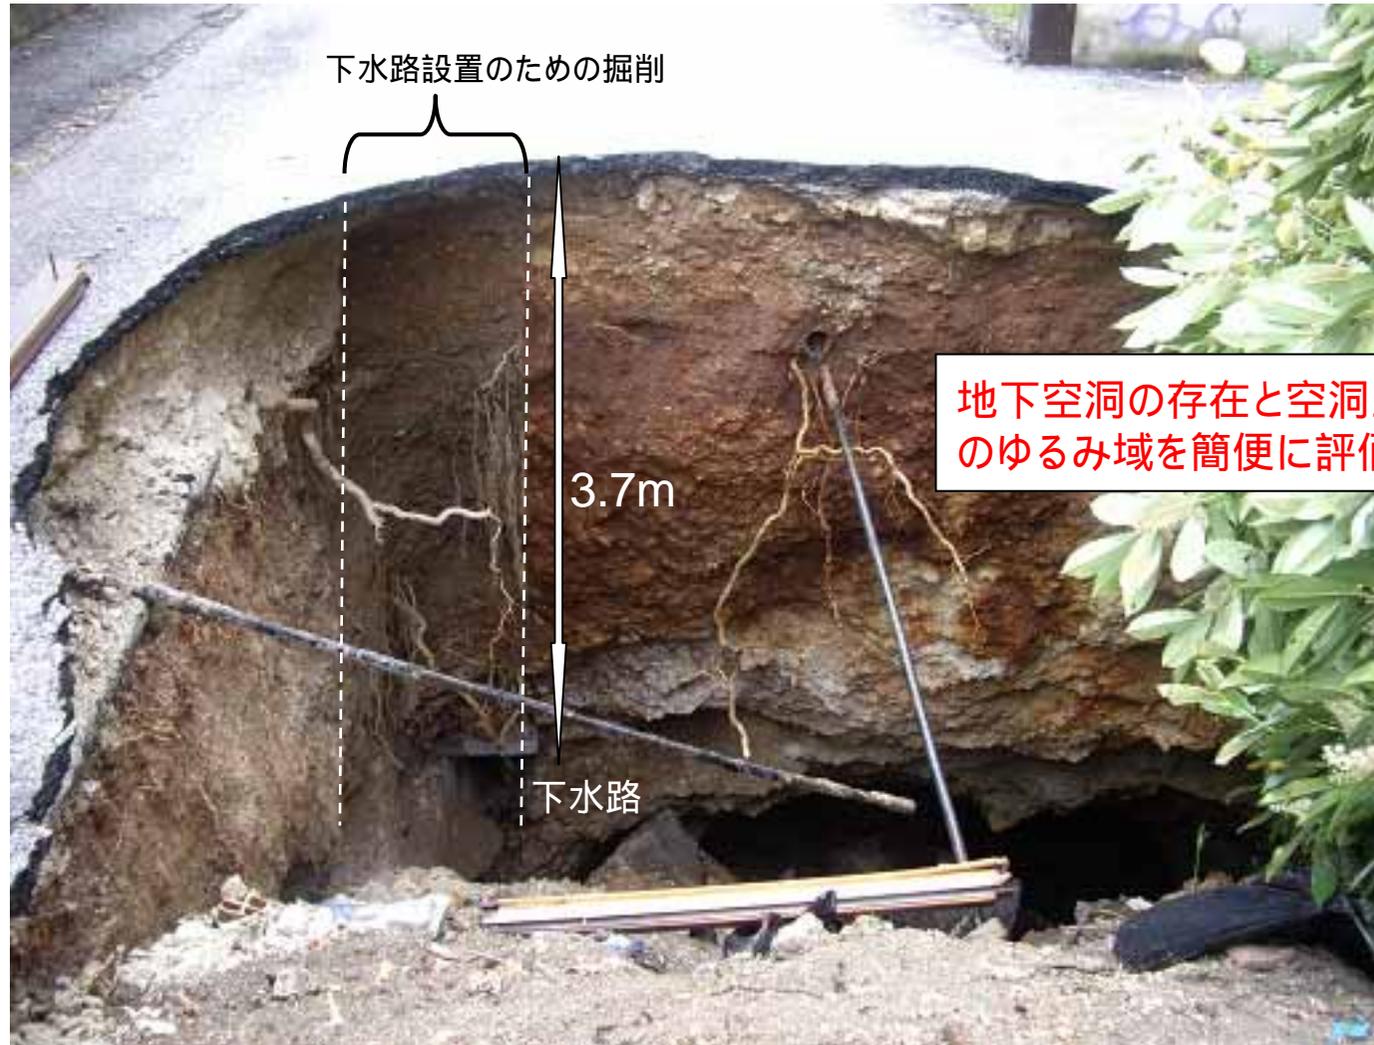
Abruzzo Engineering近くの自然空洞アーチ部の破壊による陥没

ラクイラ旧市街の道路において、地下レーダーを用いた網羅的探査を実施し、浅い位置における空洞の有無を把握する。空洞が存在すると考えられる地域、もしくは存在が疑われる地域において、表面波探査を実施して、地盤のゆるみを評価することが望まれる。一連の探査および結果の評価に基づいて、今後の恒久対策等を検討していただきたい。

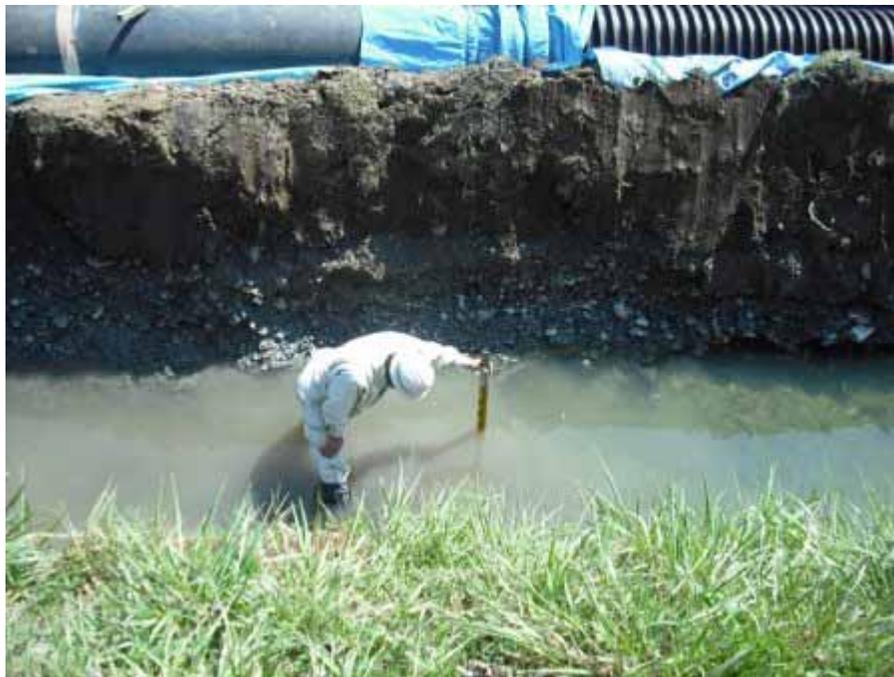
河川護岸改修の床堀中に亜炭廃坑が陥没

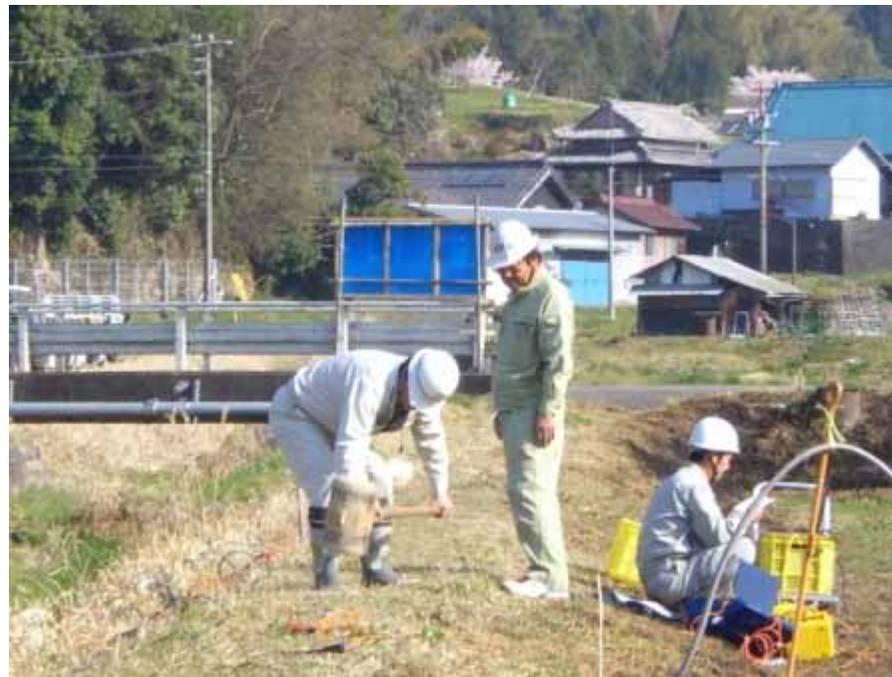
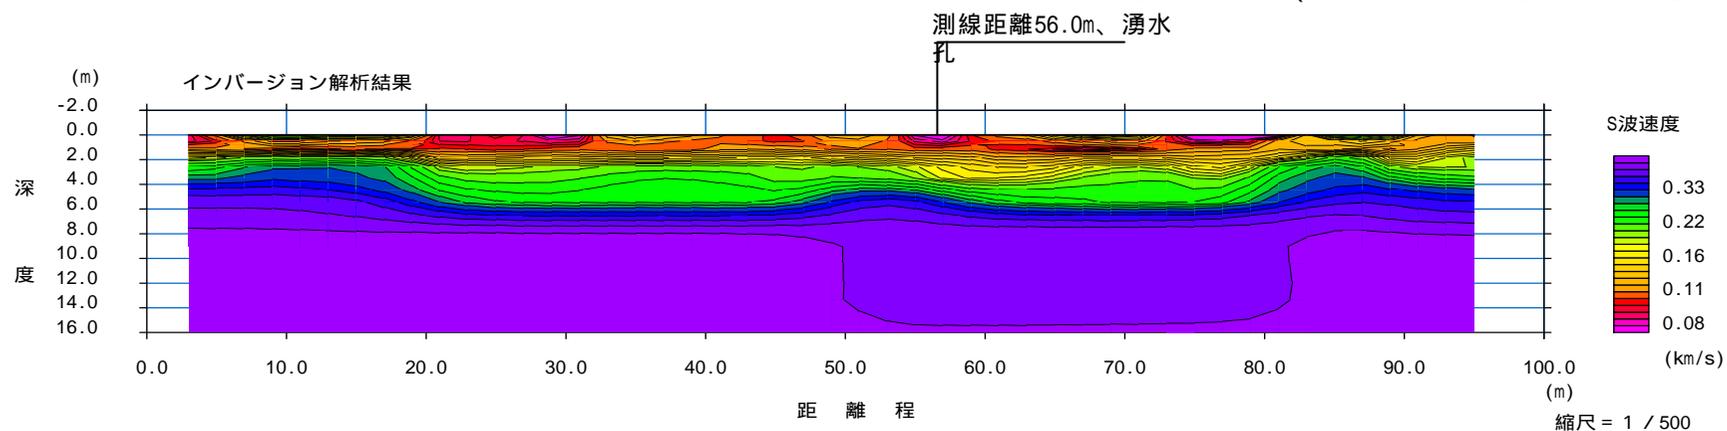
2次元表面波探査により堤防沿いのゆるみ域を確認
(2009年4月10日調査)

探査の結果、変状ならびに湧水の生じた箇所には、深さ4m付近まで低速度域が分布することが確認された。一方、深さ4m以深には速度の低下域は認められなかった。

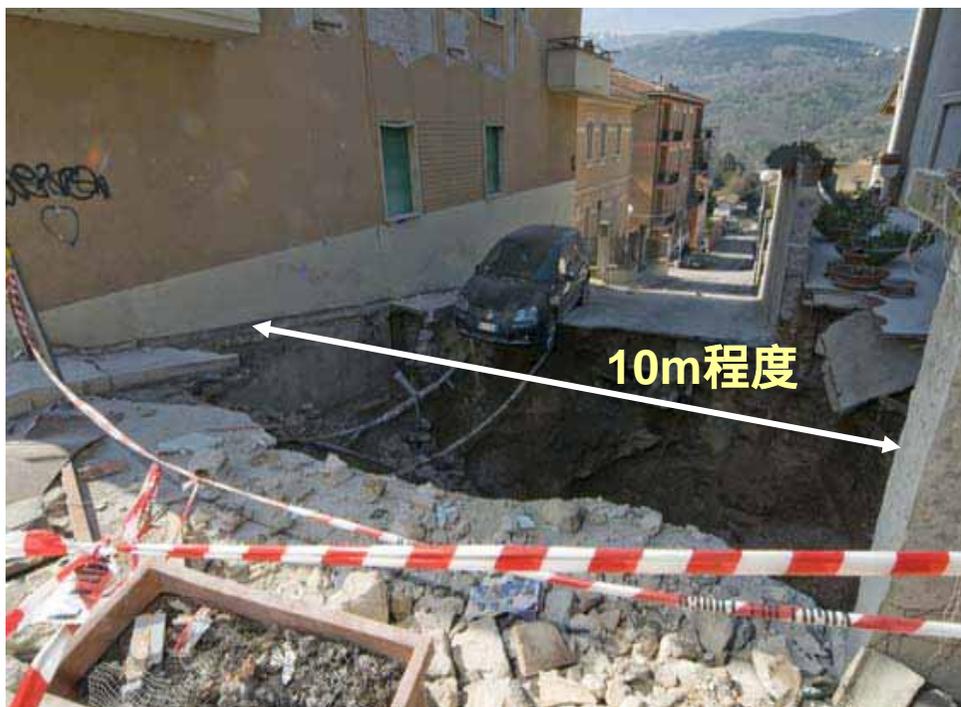
2009年4月6日 直径約10mの空洞
(イタリア政府 防災庁HPより)

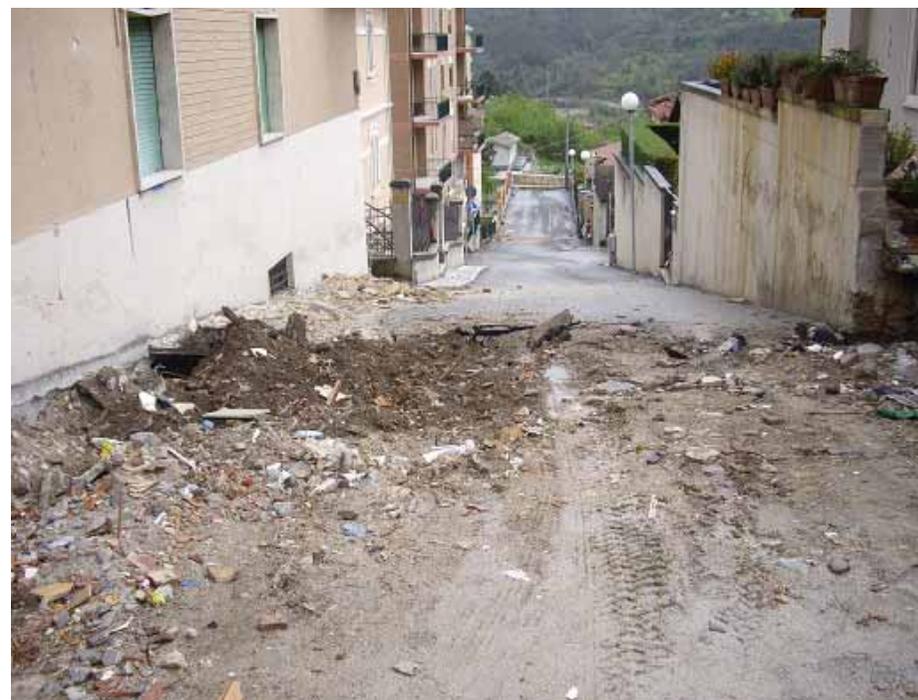
2009年4月21日
埋め戻された陥没空洞

右側の住宅の外構壁が陥没穴に落下したが、
道路面から確認できないほど深かったとのことである。
