令和元年台風 19 号(東日本台風) および 10 月末 豪雨災害に関する調査報告書

2020年6月

公益社団法人 地盤工学会 災害連絡会議 令和元年台風 19 号(東日本台風)および 10 月末豪雨災害調査団 東京都文京区千石四丁目 38 番 2 号

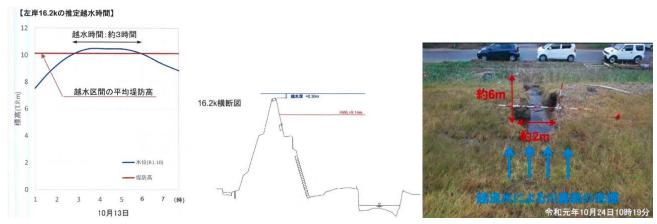
図 2.21 左岸 16.2k 地点における越流経過,構造断面図 $^{16)}$ 図 2.22 左岸 16.2k 地点の川裏側侵食状況 $^{16)}$

一方,決壊に至らなかった越水・溢水箇所のうち,越水深が最大であったと推定される左岸 16.2k 付近でも調査が行われた。この地点の,越流経過および構造断面図を図 2.21 に示す。この地点では,越水深さ約 36cm,越水時間約 3 時間と推定されているが,被災状況は図 2.22 に示すように,幅約 2m 長さ約 6m の侵食跡が確認された。

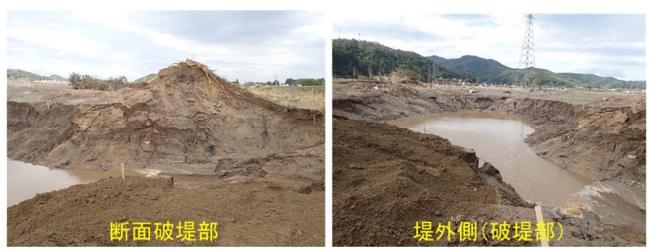
図 2.81 五福谷川左岸の堤防破堤(内川との合流部付近)

図 2.79 と図 2.80 は内川と五福谷川の合流部付近の発災前後の衛生写真であり,図 2.75 の ~ の破堤部があるエリアである。また,図 2.81 は図 2.79 の発災後の衛星写真で確認できる破堤部(図 2.75 の)の写真である。この箇所では,堤内側に大きな落堀が形成されており,堤外側から堤内側へ破堤したことがわかる。現地調査では破堤していない部分も含めて堤内側でボイリングなどの形跡は確認されなかった。この箇所周辺では大規模な浸水および土砂堆積が発生しており,堤内側の状況が発災直後と比べて変化している可能性もあるが,破堤部以外の部分で天端部に流木などが残っている部分もあるため,越流に伴って堤内側で洗掘が生じて破堤が生じた可能性が高い。先述のように,ここに示したような破堤部から下流の水田地帯へと水が流れ込み,そのエリアでの水位が上昇し,新川右岸の堤内側から堤外側へと越流することにより,新川右岸で特殊な被害が発生したものと考えられる。

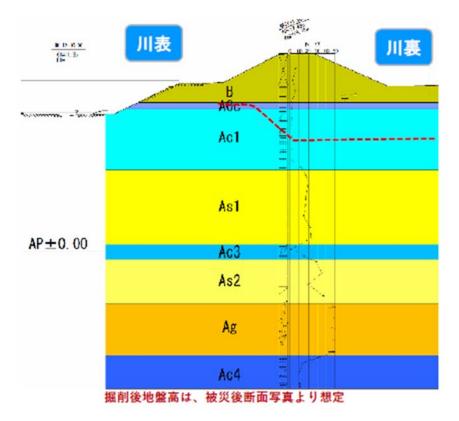
図 3.47 新江川右岸 0.15k の決壊箇所近傍での地盤調査結果 14)

新江川右岸 0.15k の決壊被害のメカニズムは ,埼玉県河川砂防課 ¹⁴⁾にて詳細に分析されている。ここではその概要を抜粋して示す。図 3.47 は ,新江川右岸 0.15k の決壊箇所の下流側の近傍で実施された地盤調査結果である。堤体は ,細粒土 (粘性土~シルト)で構成されており浸透性は低く ,基礎地盤の表層も沖積粘性土層 (AOc 層 ,Ac 層)が堆積している状況である。これらの地盤条件を用いて浸透に対する安全性の評価が実施され ,川表・川裏法面のすべりや川裏法尻部の浸透破壊に対する照査基準を満足することが確認されている。侵食に対しては ,決壊箇所の上下流とも川表法面の侵食は確認されていない。また ,決壊箇所の低水路部はかごマットによる護岸であり破損等は確認されていない。越水に対しては ,図 3.48 に示すように決壊箇所の上下流の天端高と痕跡水位の調査が行われ , 0.15k 下流の山王樋門内の水位記録に対して ,決壊箇所でレベル湛水と仮定すると最大 0.37m 超過していたことが推定されている。また ,決壊地点で越水が継続した時間は 12 日 19:50~13 日 5:20 の 9 時間半と考えられ ,長時間にわたって河川水が氾濫していたことが推察される。なお ,新江川の水位より ,合流先の市野川の水位が高く ,逆流防止用の山王樋門のゲートが閉鎖したことによって ,新江川の排水先がなくなり ,新江川の水位が上昇したと考えられている。

以上のことより,新江川右岸 0.15k の決壊の主要因は,越水によるものと結論付けられた。

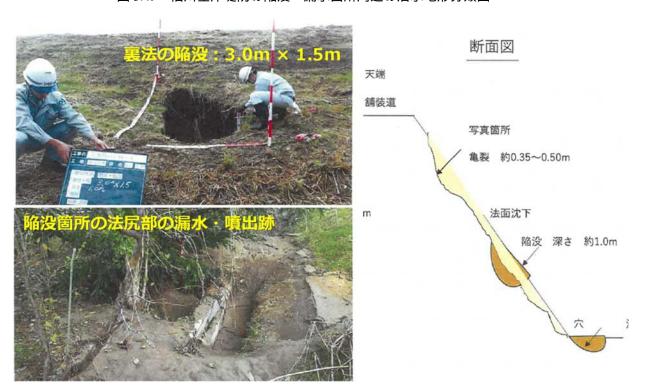
図 3.50 川裏法面の陥没および法尻部の漏水状況 15)

福川左岸で確認された漏水箇所は,図 3.2.2.45 の治水地形分類図に示すように福川水門から 400m 上流に位置する。漏水および陥没箇所は,緩い湾曲部内岸にあたる。地元農家の方の話によると,この俵瀬地区は利根川右岸堤防と福川左岸堤防の末端であり,俵瀬排水機場が整備される以前は大雨の度に度々浸水被害が発生してきた場所である。図 3.50 は,川裏法面の陥没および法尻部の漏水状況である。川裏法面の陥没は,法面の中段付近で 3.0m×1.5m,深さ 1.0m であった。また,陥没法面の法尻付近で漏水および噴砂跡が確認されており,堤体もしくは堤体基底部が浸透によるパイピングにより土砂が流出することで陥没が生じたものと推察される。図 3.51 は,陥没箇所の全景であるが,法面陥没が確認された周辺では法尻部に小規模な漏水や噴出跡が確認された。また,地元の農家の方の話では,堤防内にモグラやネズミといった小動物の巣穴が多数あるとのことで,小動物の巣穴が水ミチとなり被害を進展させた可能性も考えられる。

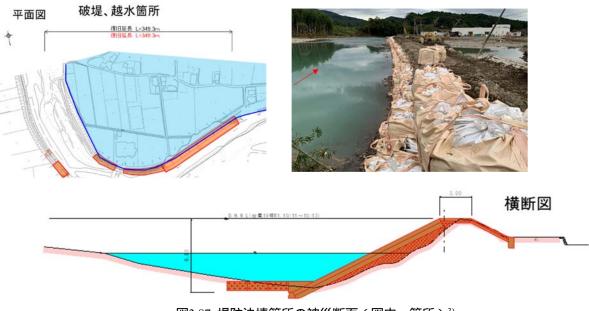
図3.87 堤防決壊箇所の被災断面(図中 箇所)3)

破堤箇所は,図3.86 や図3.87 に示す通り,河川が蛇行している湾曲部で破堤が生じており,地形的に破堤した箇所の堤防は,水圧等の外力がかかりやすい状況に置かれている。

そのほか,堆積土砂などにより河川部において河積が不足していることも破堤の原因と推測されており,このため,河川の施設被害について,原形復旧のみでは,再度災害の防止が図られないとの判断から未災箇所を含めた一連区間 3.2km において,堤防法線の是正や河道掘削による河積の拡大等の改良復旧が行われる予定である(図 3.88 は復旧事業の概要)。

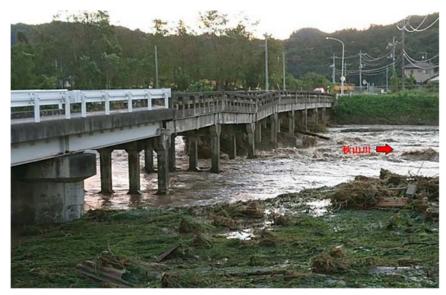
図3.92 安蘇川橋の橋脚が河床洗堀により沈下4)

図 3.90 は破堤した箇所の状況を示したもの,図 3.91 は,破堤箇所の横断図である。応急復旧は,13 日に復旧工事に着手後に大型土嚢積にて14 日に仮堤防を築堤し対応している。今回被災した箇所のうち,流下能力不足箇所が指摘されている箇所については,堤防の修復と合わせ河道掘削による河積の拡大の他,堤防嵩上げにて整備を行う予定である。図 3.91 中のピンク色の部分について掘削し,被災箇所の河積の拡大を行う予定である。なお,秋山川については,多田町地内の安蘇川橋 橋脚が河床洗堀により沈下する被害も生じている(図 3.92)。

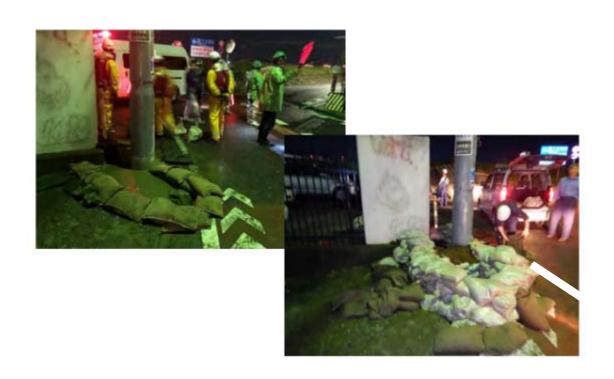
図3.100 漏水箇所の応急処理の様子6)

国土交通省の「令和元年台風第 19 号等による被害状況等について(第 54 報 8)」で報告されている多摩川水系の唯一の漏水被害である。この漏水箇所は,図 3.94 における田園調布(上)水位観測所付近に位置しており,この時記録された水位が図 3.97 (f)である。漏水被害は高水位の継続時間にも関係することから,高水位の継続時間を確認すると,計画高水位(10.35m)を超えた超過洪水の時間が約 3 時間,氾濫危険水位を超過していた時間が約 14 時間であった。筆者らが該当箇所を調査した 10 月 14 日においては,すでにこの時,該当箇所は月の輪工法によって応急処置がされていた。(図 3.98)また,治水地形分類図 9)を見ると(図 3.99),この箇所は氾濫平野に分類され,漏水が多いとされている旧河道や地

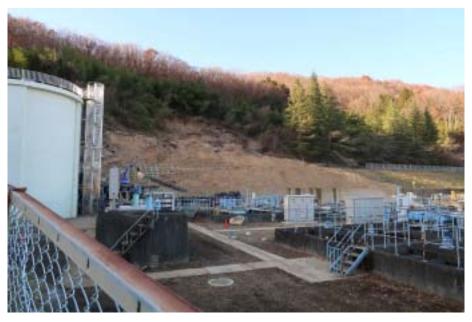
図 3.167 別所浄水場の裏山の崩壊

秩父ミューズパークの秩父側の遊歩道部分の南東向き斜面で,大規模な崩壊があった。また,そこから沢を超えて500m程度離れた別所浄水場の裏山の斜面でも崩壊があり,送水管の破断による断水などの被害も生じた。

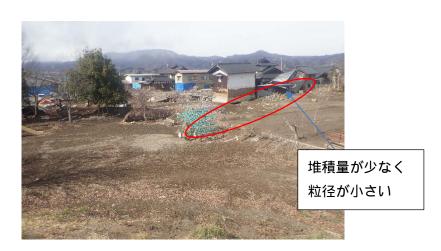
図 4.3.17 破堤箇所より下流側の氾濫堆積物

- ・ 破堤箇所より下流側の氾濫堆積物は砂質土主体で,堆積土量が少ないことから,粒径の小さい土質が 破堤当初の強いエネルギーを持つ氾濫水流によって,広範囲に流されたとみられる。
- ・ 破堤箇所より上流側は,氾濫堆積物が砂礫,玉石,粘性土塊等が堤防の比較的近いところに堆積していることから,(1) 破堤口が下流から広がり始め,氾濫水のエネルギーがやや衰える遅い時間に破堤した(下流より粘り強い),(2) 粘性土塊が多数散乱していることから粘り強く,良質な堤体粘性土であると考えられる,(3) 下流側で先に破堤して,建物等障害物に跳ね返った氾濫水が上流側に流れ,上流側に氾濫堆積物が堆積しているが,氾濫水のエネルギーがやや衰え始めたため,破堤箇所の近くに堆積したものと考えられる。

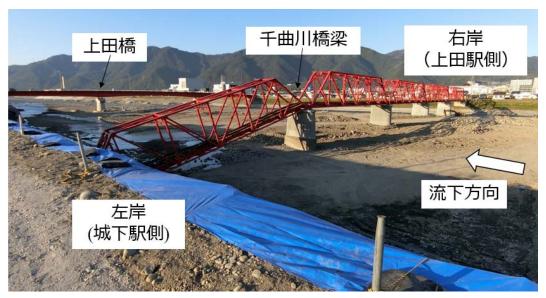
図 4.5.3 被災した上田電鉄別所線千曲川橋梁(2019年11月6日 調査団撮影写真に加筆)

今回の欠損箇所に上田電鉄別所線千曲川橋梁(1924年完成)が含まれていたことも特徴の一つであり,一部崩落の被害を受けた(図 4.5.3)。千曲川橋梁は別所線の上田駅と城下駅を結ぶ区間に位置しており,崩落したのは城下駅側である。千曲川橋梁の橋脚形状は,長軸が流向と平行な細長い楕円形である。被災前の平成29年5月と平成30年5月に施設管理者が行った点検では,橋梁施設や取付護岸の維持状況,周辺堤防の異常などは認められていなかったと報告されている^{2),3)}。

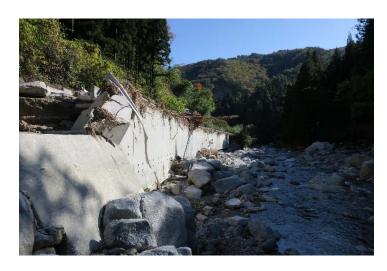
(c) プレキャスト擁壁の損傷

五福谷川の上流域では,過去に流出した巨礫の上に道路が構築されていたが,洪水時に擁壁背面や路面下に流水が入り,土砂が抜け出し,道路盛土全体が流出していた.詳細は後述する.

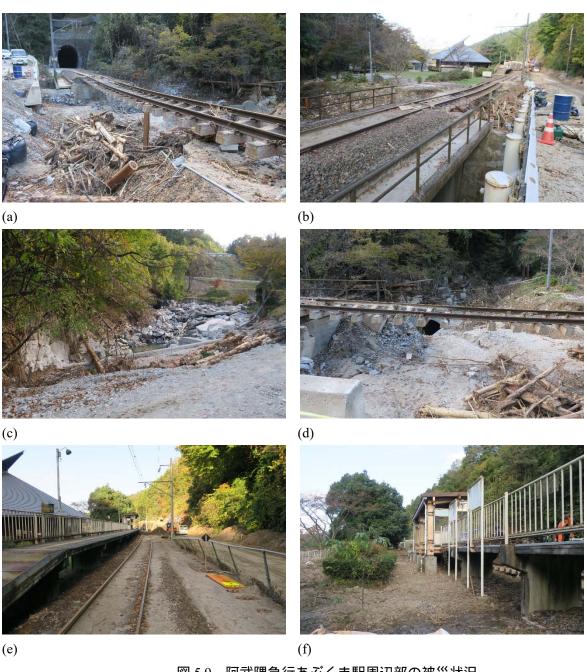
図 5.9 阿武隈急行あぶくま駅周辺部の被災状況

次の図 5.9(a)~(i)に各部の被害状況を示す .(a)は洪水流によって流出した盛土部の状況である .(b)は駅 に進入する道路に沿った河川であり,道路下の暗渠を通過し,(c)に見える排水トンネルにつながって, 阿武隈川本川に流れ込むようになっていた.実際は,(d)に示すように排水トンネルには水が流れ込まず に,盛土を侵食破壊して,(b)に見える駅舎入口前の広場を通り,阿武隈川本川に流れ込んだ.(e)および (f)は線路および駅舎に堆積した土砂痕跡である.調査時は土砂の大部分は撤去されていた.(g)は土石流 発生部を見上げた写真である、線路から崩壊源頭部までの距離は短いにもかかわらず、崩壊した土砂は 流動化して土石流となって流下した . (h)は線路側から見た阿武隈川本川の状況であり , (i)は阿武隈川対 岸から見たあぶくま駅およびその下方斜面の状況である、洪水流が斜面を侵食した形跡が認められる、
