特別セッション 会長特別委員会「平成30年7月豪雨
を踏まえた豪雨地盤災害に対する地盤工学の課題」
第54回地盤工学研究発表会 2019年7月17日 大宮

斜面の被害-提言と報告

愛媛県の事例

愛媛大学

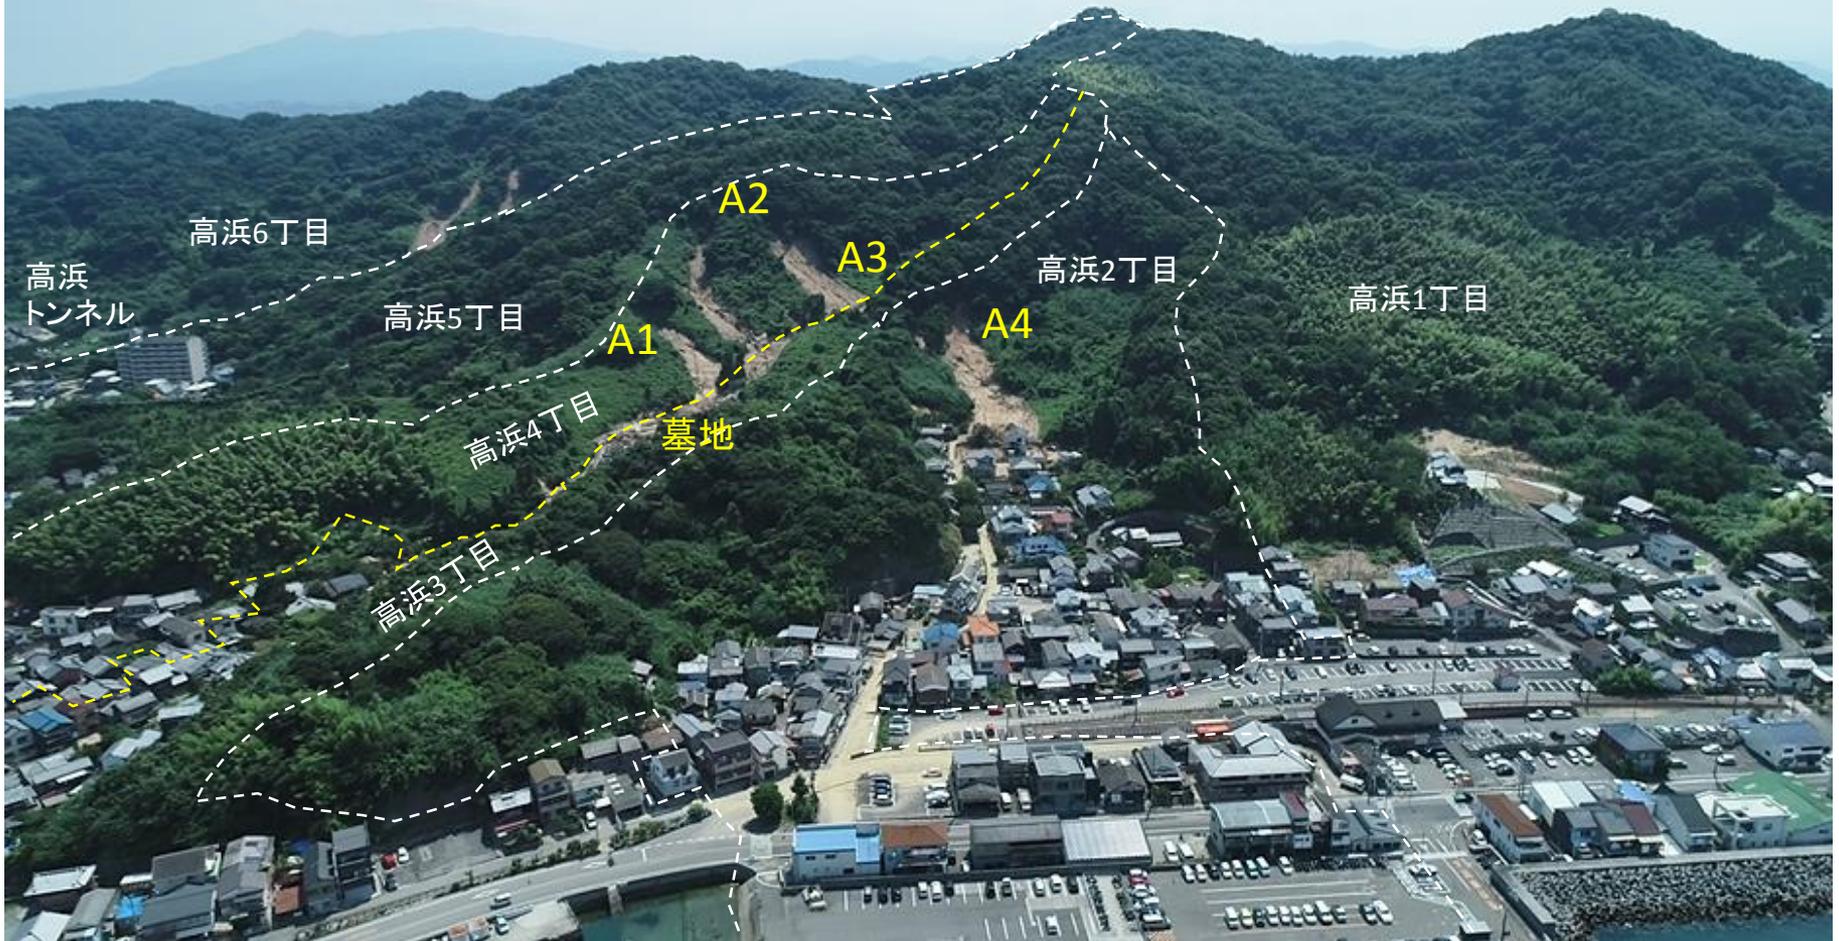
斜面災害 松山市高浜地区 全景

墓地(3丁目)崩土堆積被害は3つの斜面崩壊(4丁目:A1,A2,A3)による。北東隣の谷(5丁目、6丁目)でも南側の谷(2丁目:A4)でも斜面崩壊。町の区画を跨いで斜面災害(崩壊部と土石流)が起きている。いずれも稜線直下の0次谷での斜面崩壊である。

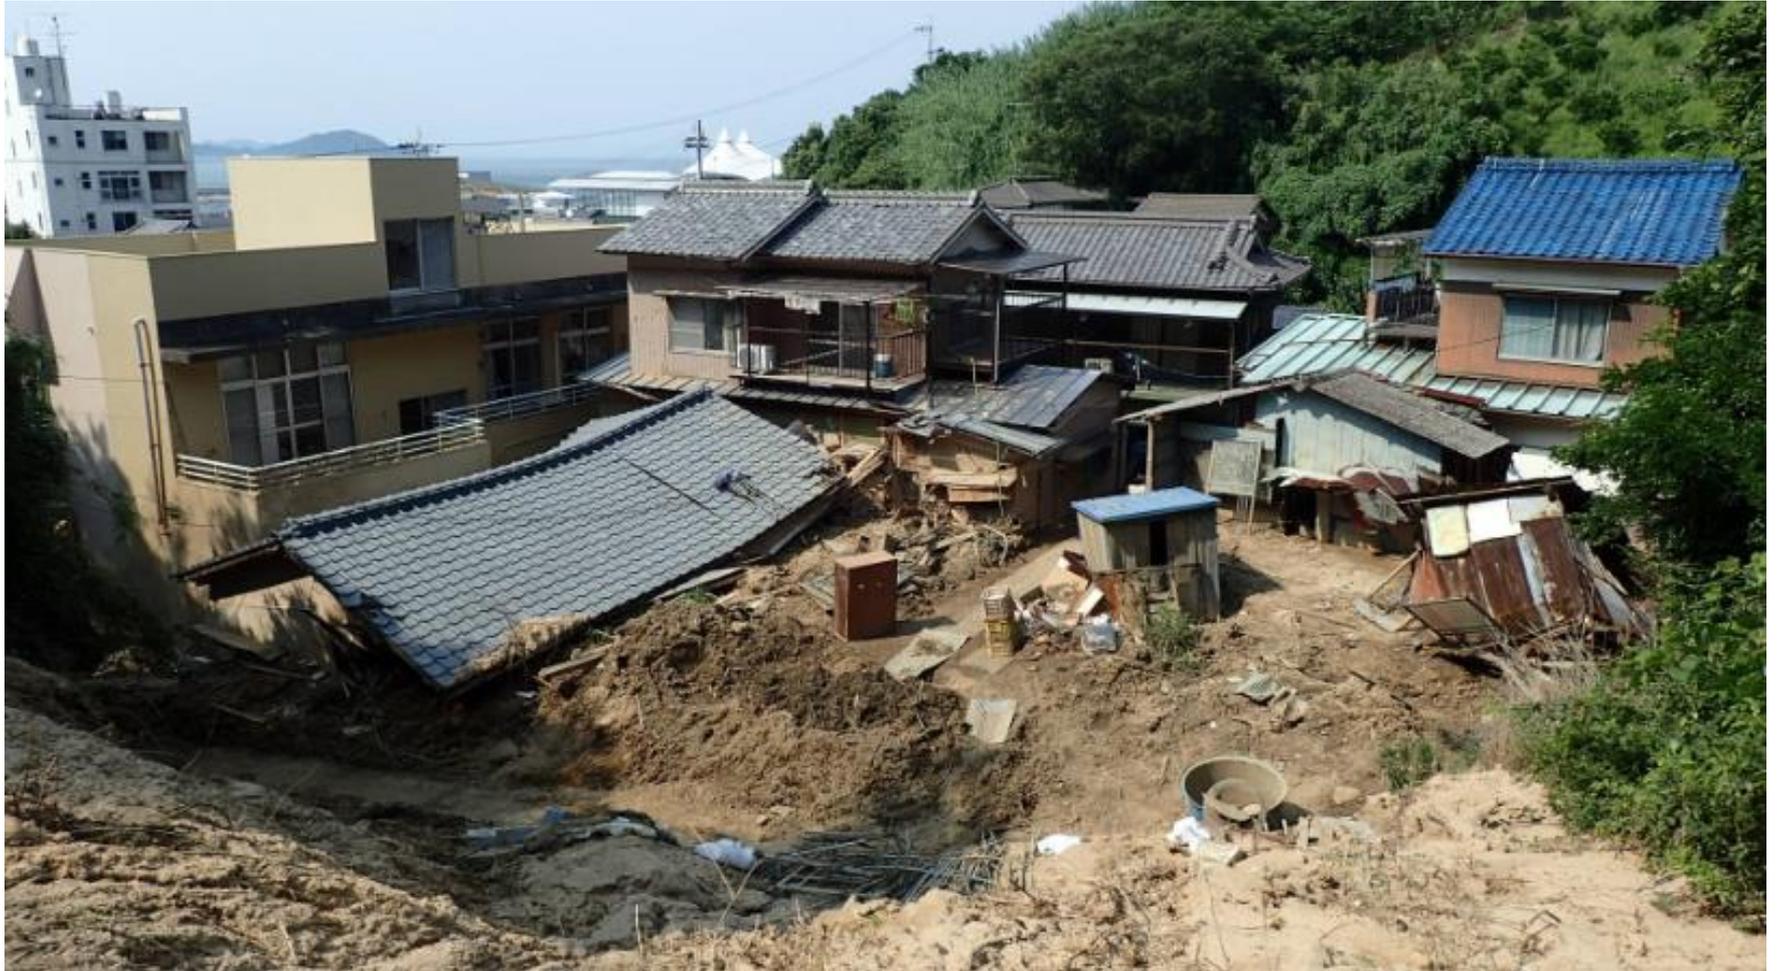
斜面災害 松山市高浜5丁目 家屋倒壊

斜面最下部の道路に面する流下斜面は、幅20m、長さ10mであり、削剥された厚さは不明瞭(0.5mと仮定)だが、 100m^3 と推定。これが加算され、合計 $480+100=440\text{m}^3$ の土砂が崩落した。

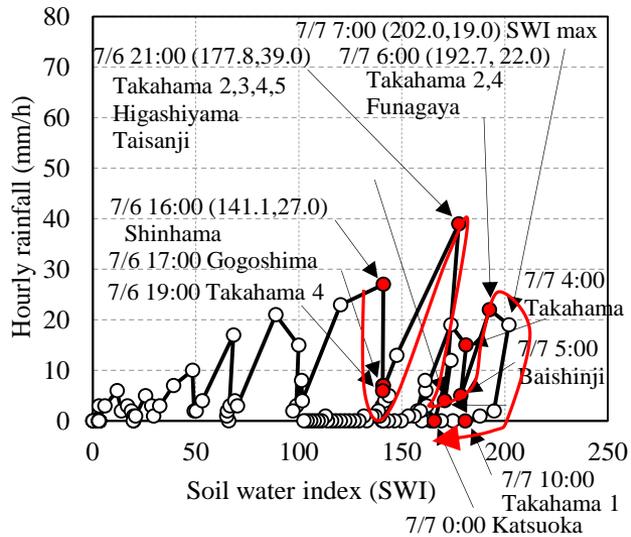
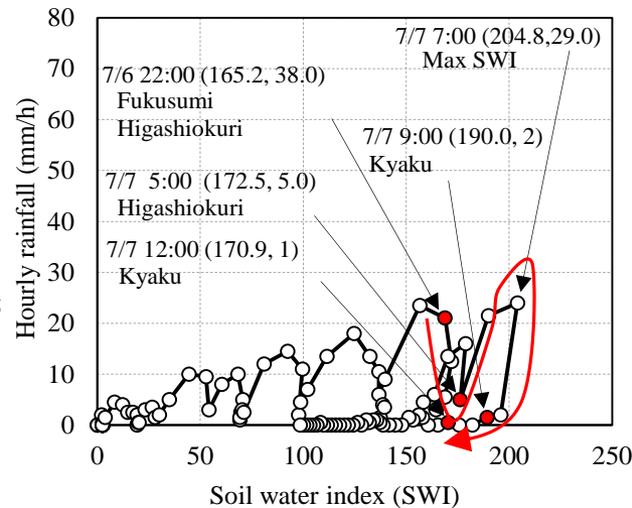
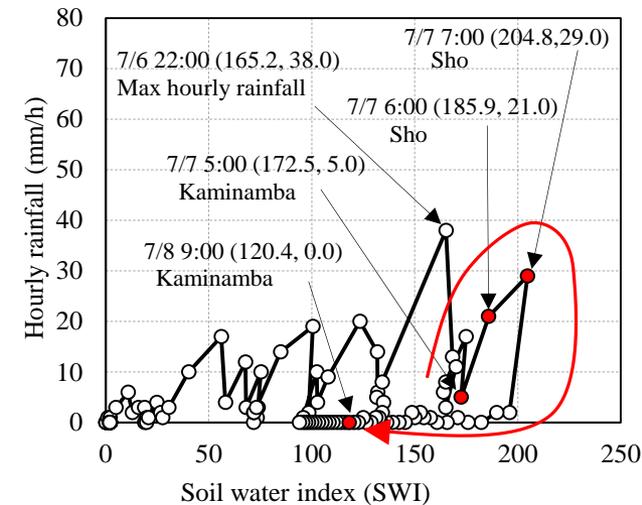
図-6 太山寺、立岩川の降雨観測所と中間地点のスネーク曲線と周辺斜面崩壊地の崩壊時刻

(a)太山寺: 古期領家花崗岩 (b)中間地点: 古期領家花崗岩 (c)立岩川: 新期領家花崗岩

古期から新期へとなるほどSWI閾値が大きくなる傾向→事例の蓄積と反映

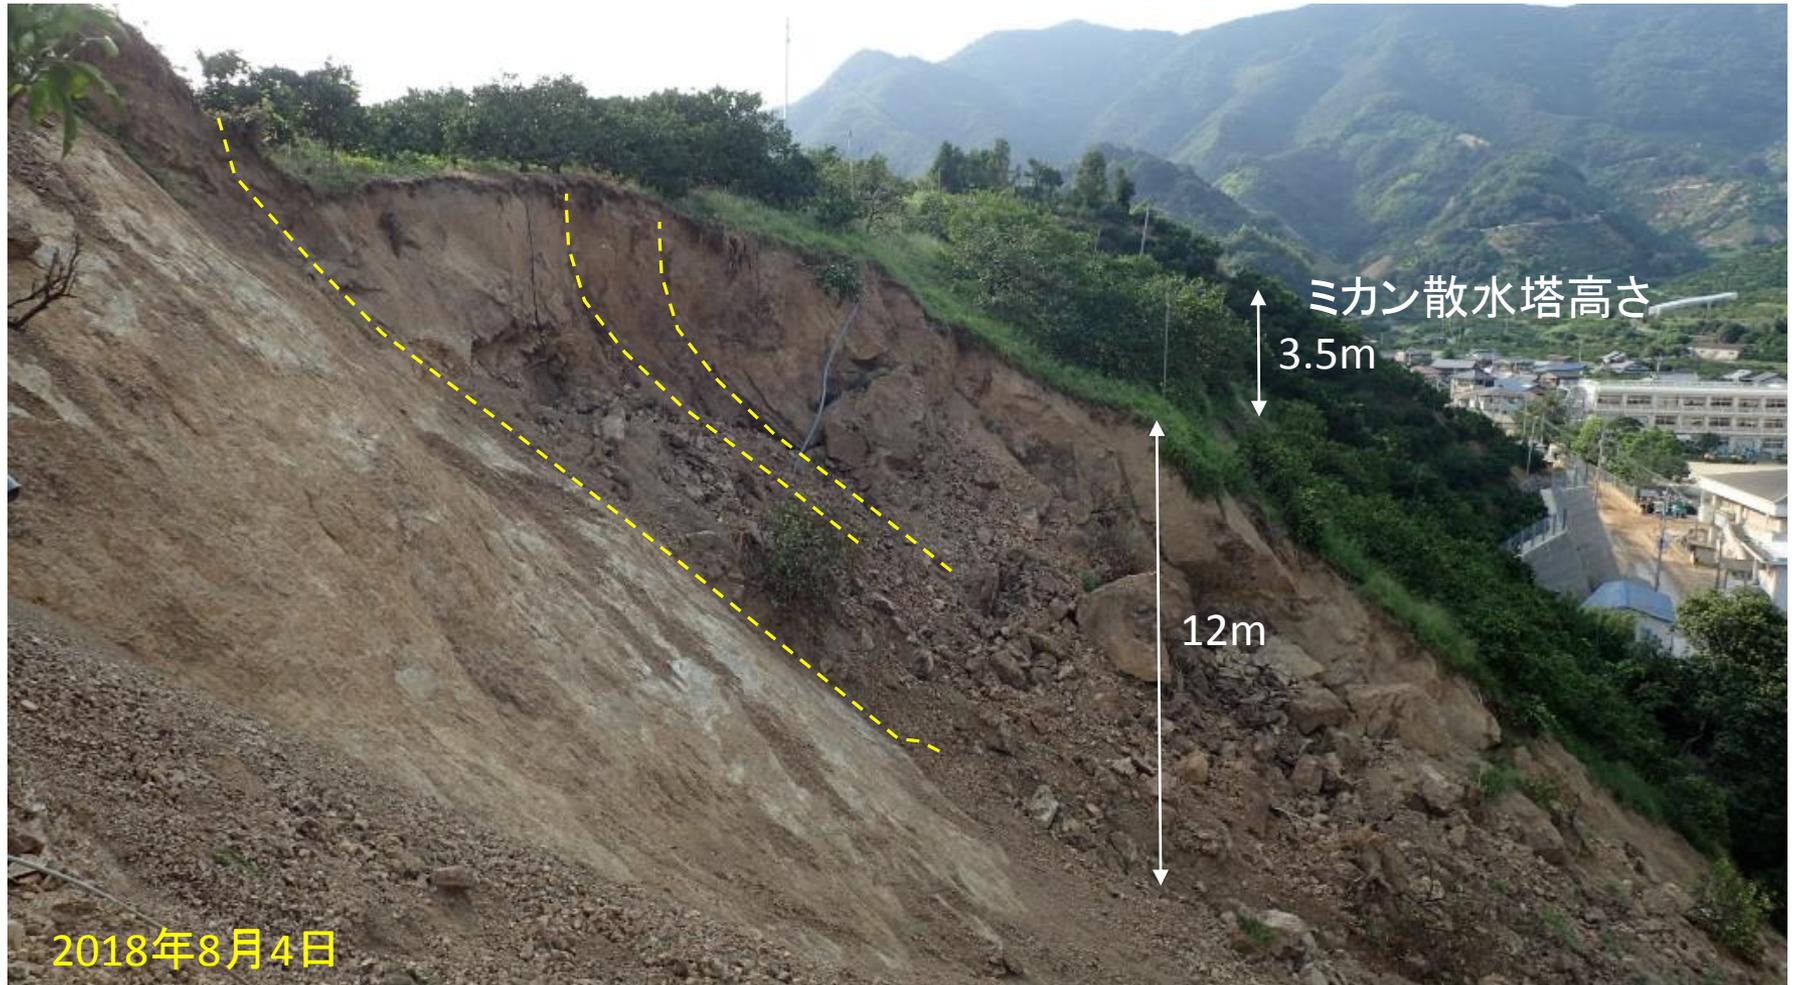
斜面災害（宇和島市吉田町法花津与村井）

すべり面は流れ盤。層理に沿うか。深さ5m(南南東)～12m(北北西) 四万十層群砂岩(7月18日16:49)→亀裂状況の評価方法は?

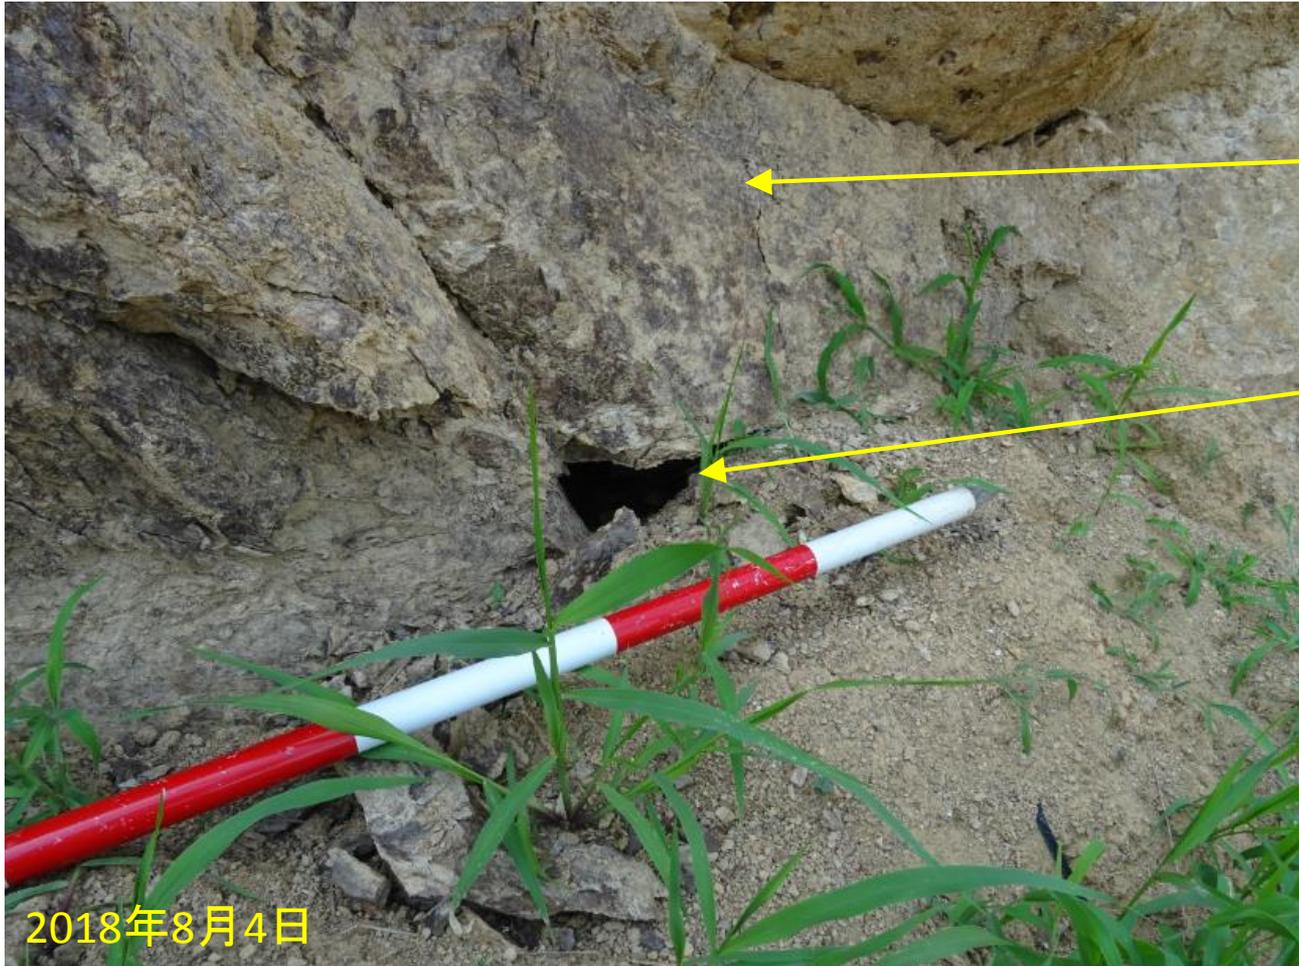
斜面災害（宇和島市吉田町法花津与村井）

滑落崖(砂岩)

ソイルパイプ

写真中の草は、7月7日の崩落後に、芽が出て伸びたもの

源頭部滑落崖の基部でのソイルパイプの確認。その後、目撃住民証言「崩落の直後、ひと抱えある太さの水が噴出。1分も経たないうちに2回目の崩落」→ソイルパイプからの水の噴出と推察

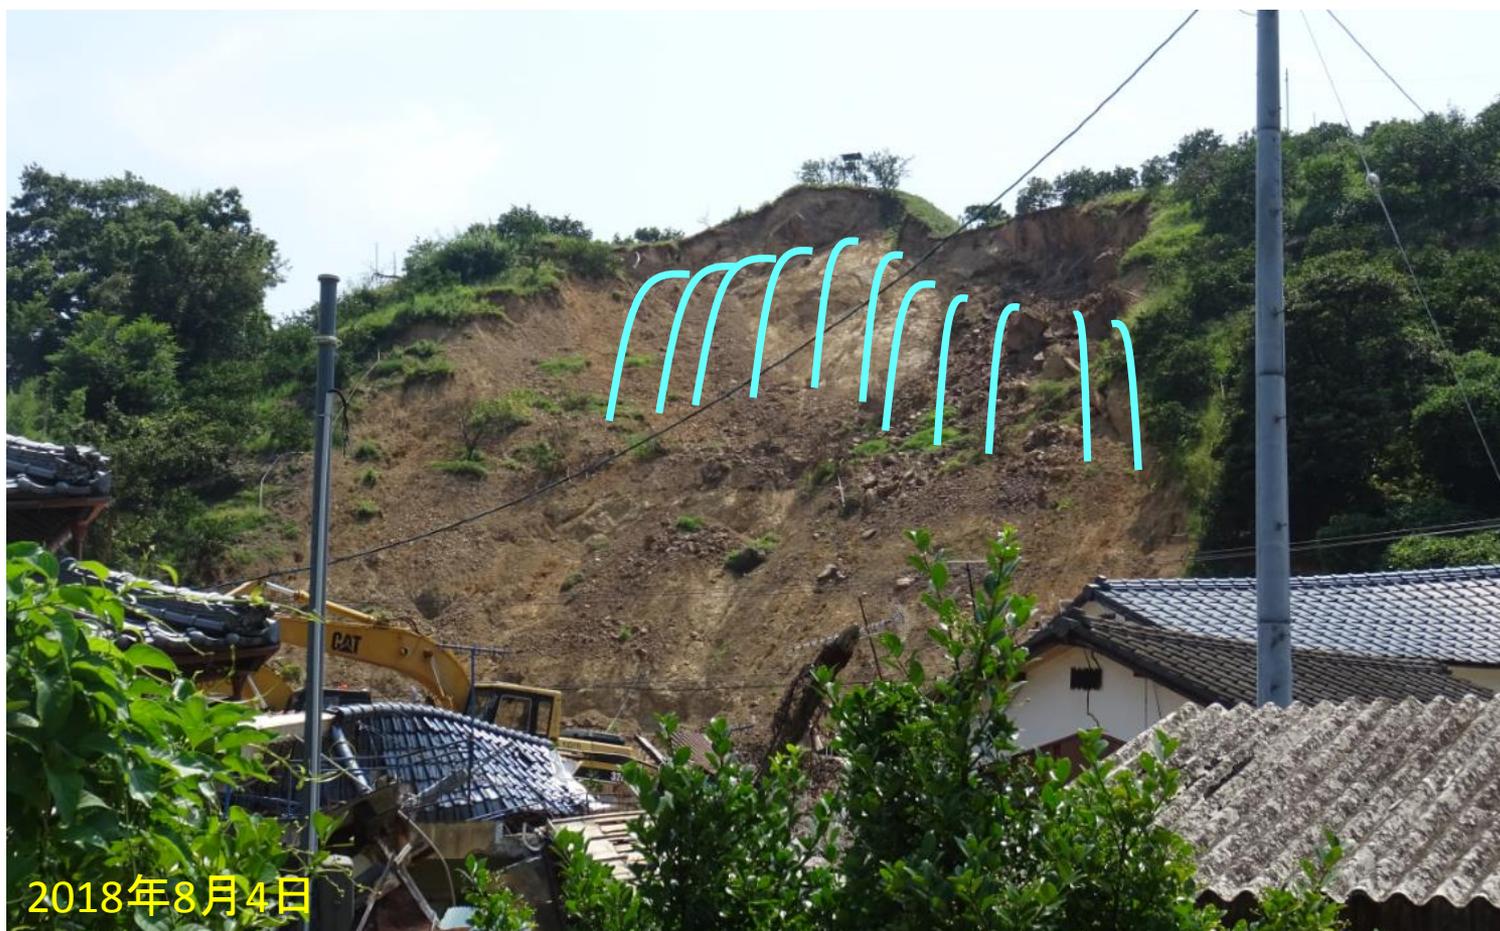
吉田町法花津与村井 ソイルパイプ目撃

斜面崩壊の瞬間を自宅2階ベランダから見た住民証言

「ドーンという轟きとともに斜面が崩壊。直後、バケツくらいのひと抱えある太さの水が10本ほど噴出していた。1分も経たないうちに2回目の崩壊が起きた。」水噴出位置は滑落崖基部。図は、証言に基づいて現地で絵を描いて確認した。

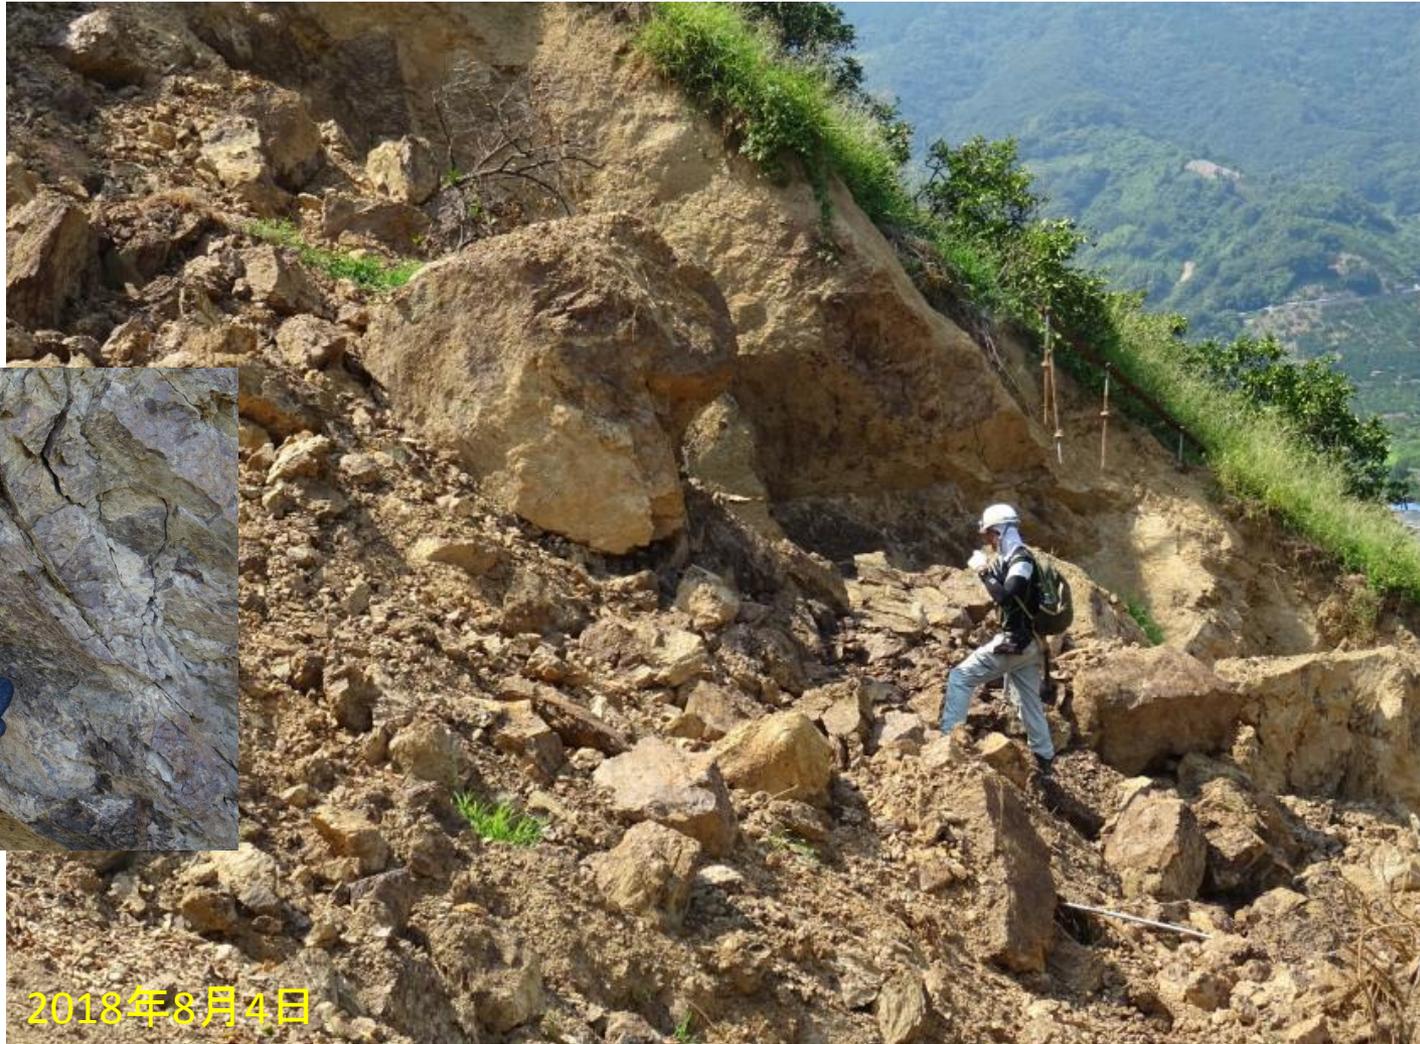
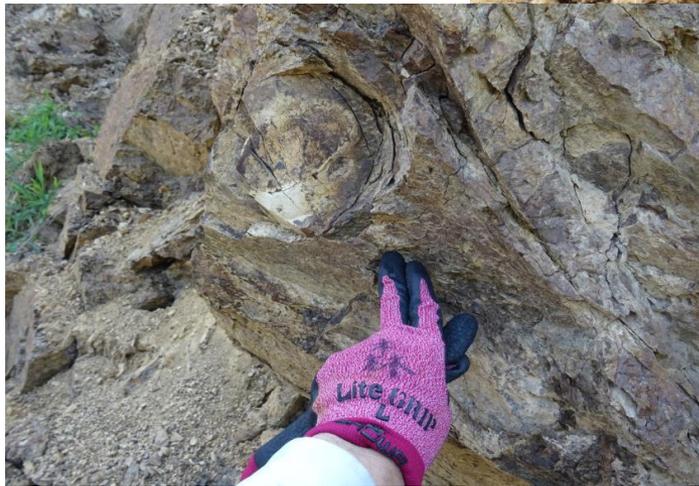
斜面災害（宇和島市吉田町法花津与村井）

玉ねぎ状風化

四万十帯 砂岩・泥岩互層強風化で節理の発達した砂岩と泥岩。

風化岩盤の調査法・評価法が求められる。データ・事例の蓄積・公開

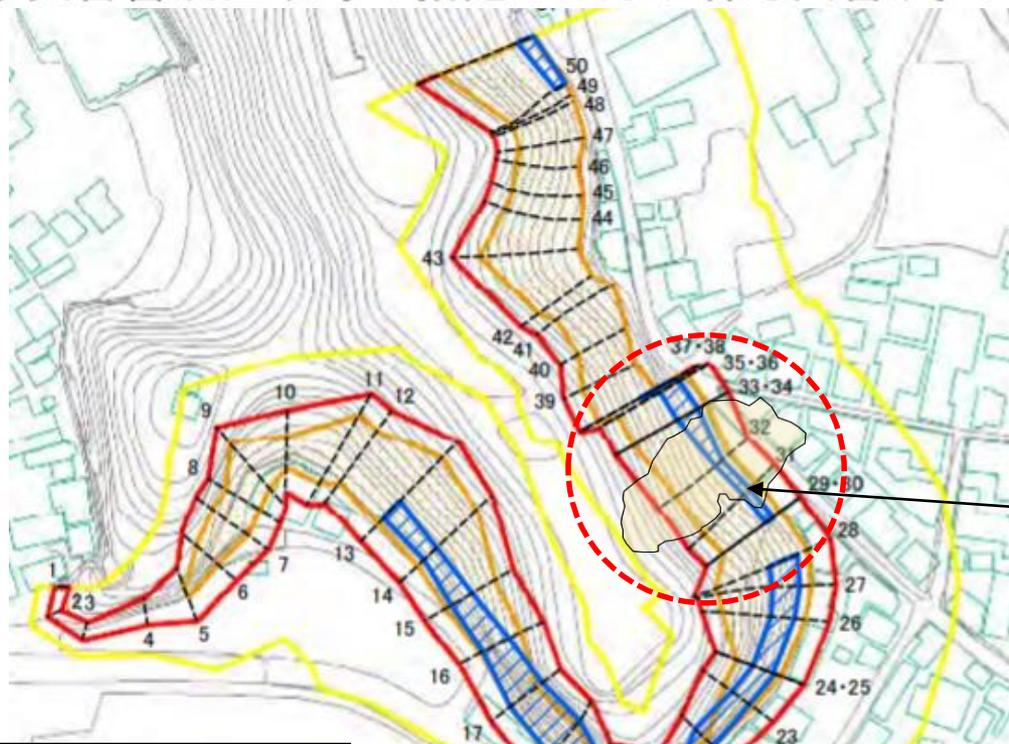
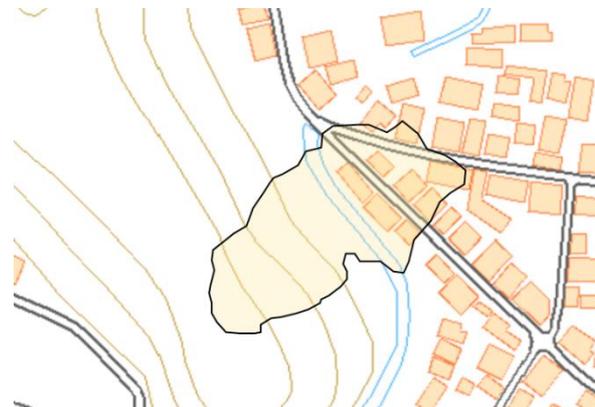
法花津与村井の斜面崩壊ハザードマップ

崩壊斜面と住家は土砂災害警戒区域（与村井(A））に含まれていた。

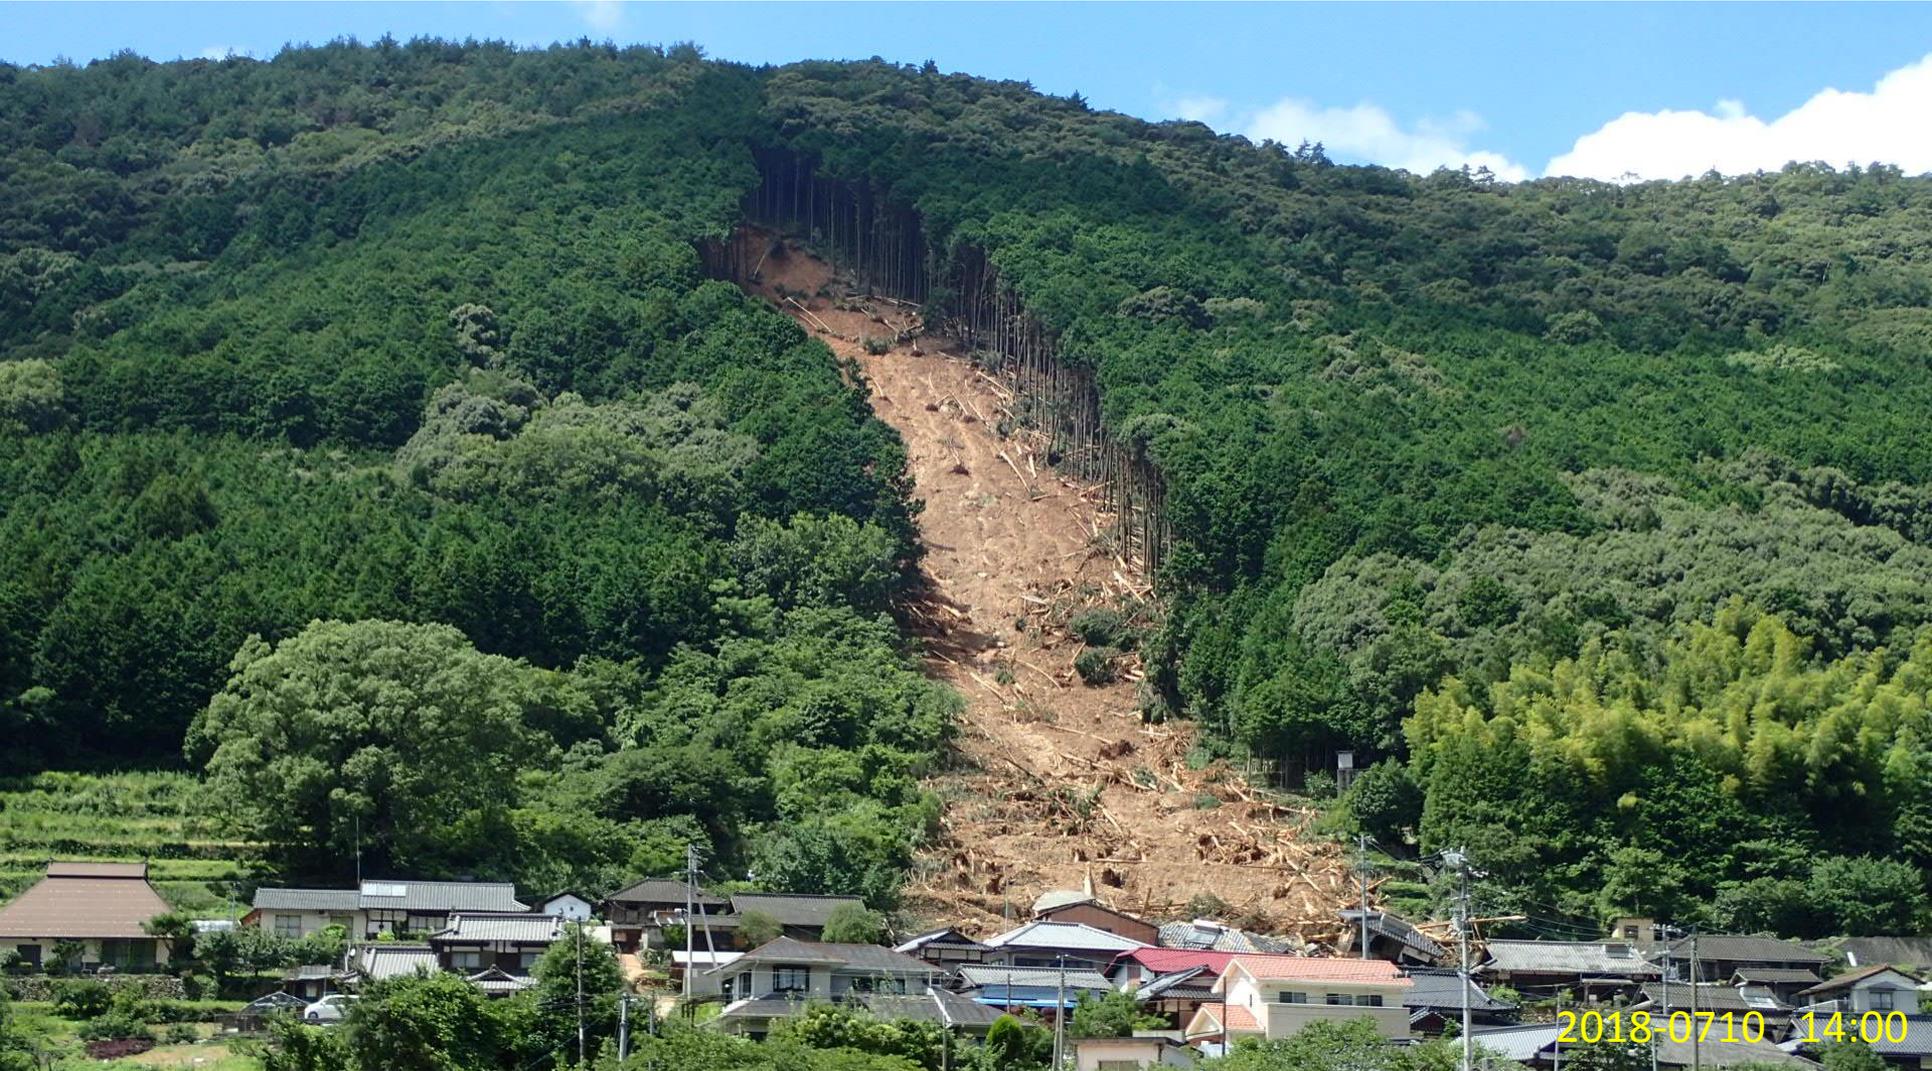
斜面崩壊 西予市宇和町明間(あかんま)

秩父帯。大規模な斜面崩壊。孤立→7月9日解消。現在も避難指示

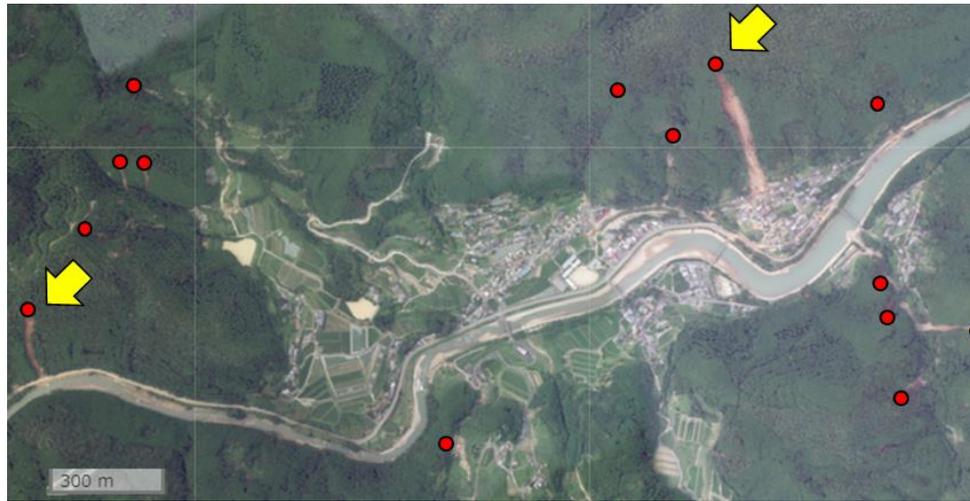
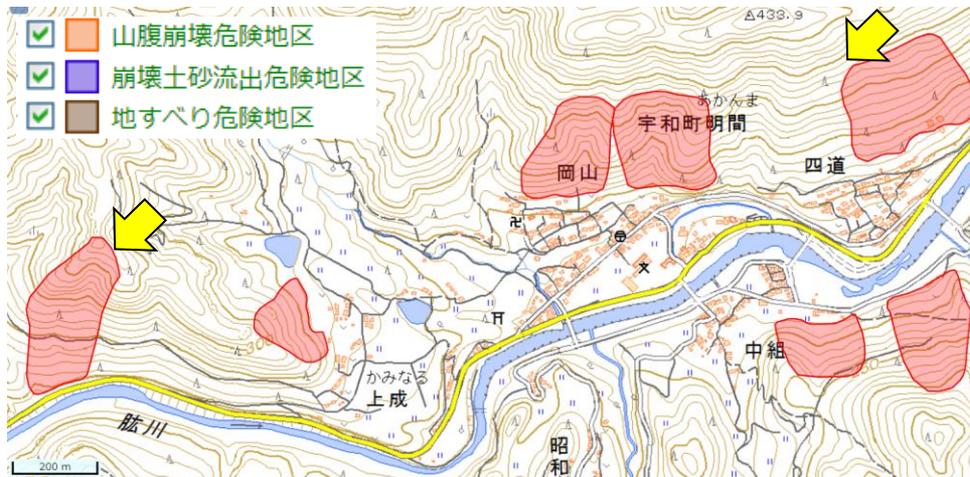
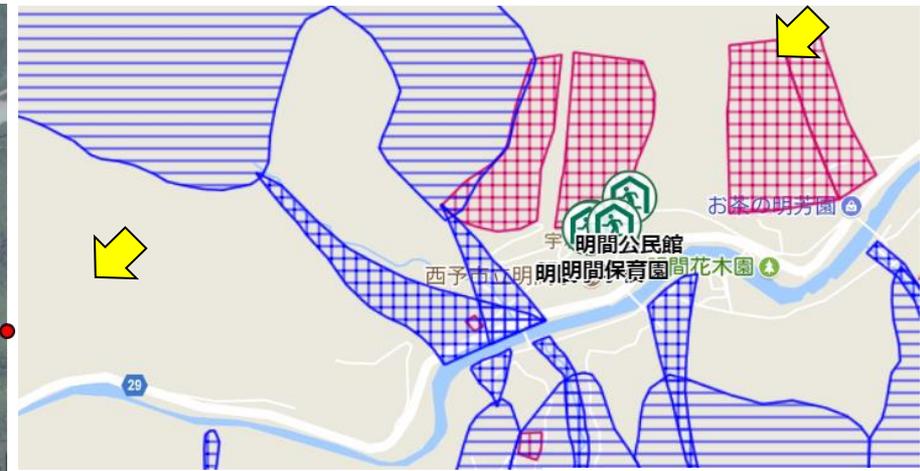
斜面崩壊 西予市宇和町明間(あかんま)

西予市宇和町明間(あかんま)での2つの大規模な斜面崩壊の箇所は、**土砂災害危険箇所**および/または**山腹崩壊危険箇所**としてリスクが特定され、情報は出ていた。しかし、知られていなかった。→住民目線での統合
