河川堤防の被害 —提言と報告—

愛媛大学 岡村 未対

1. 四国の河川堤防のパフォーマンス

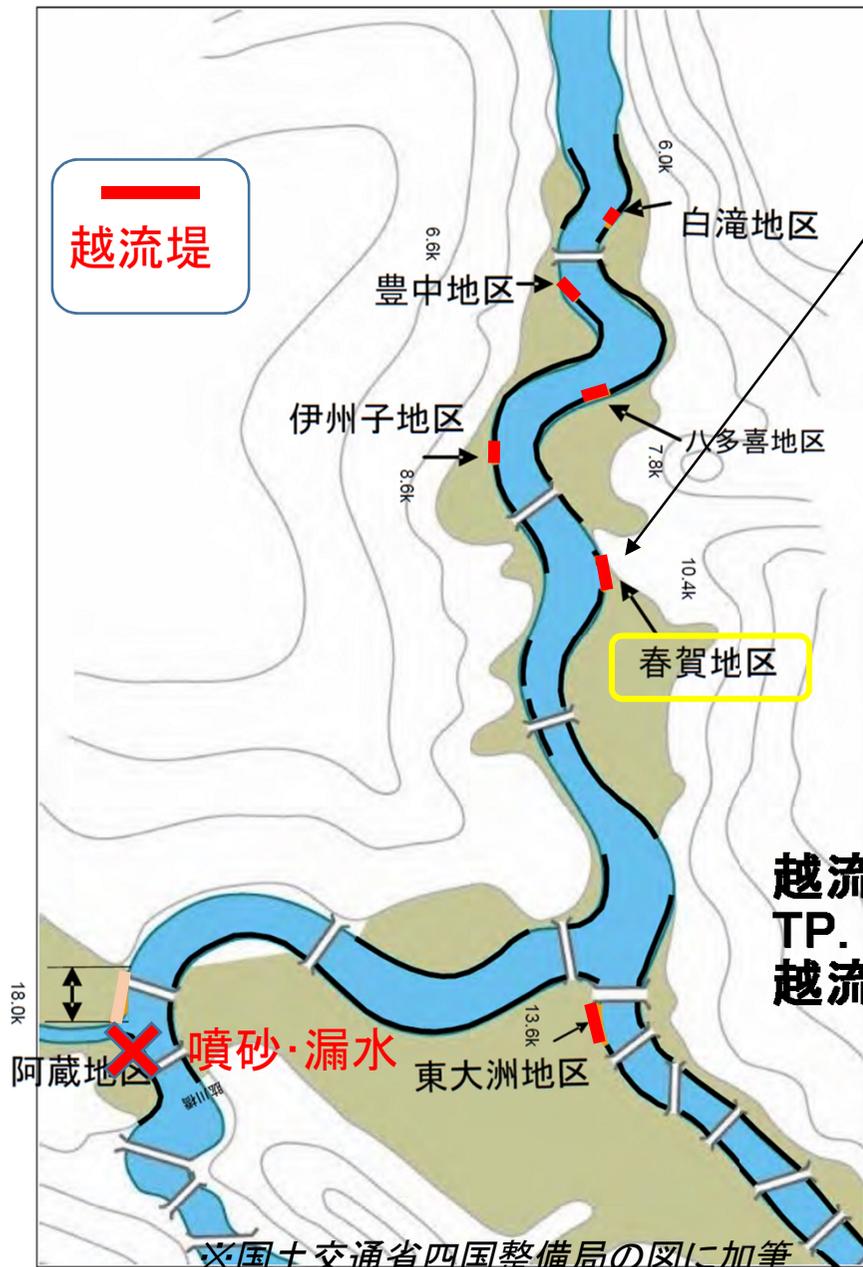
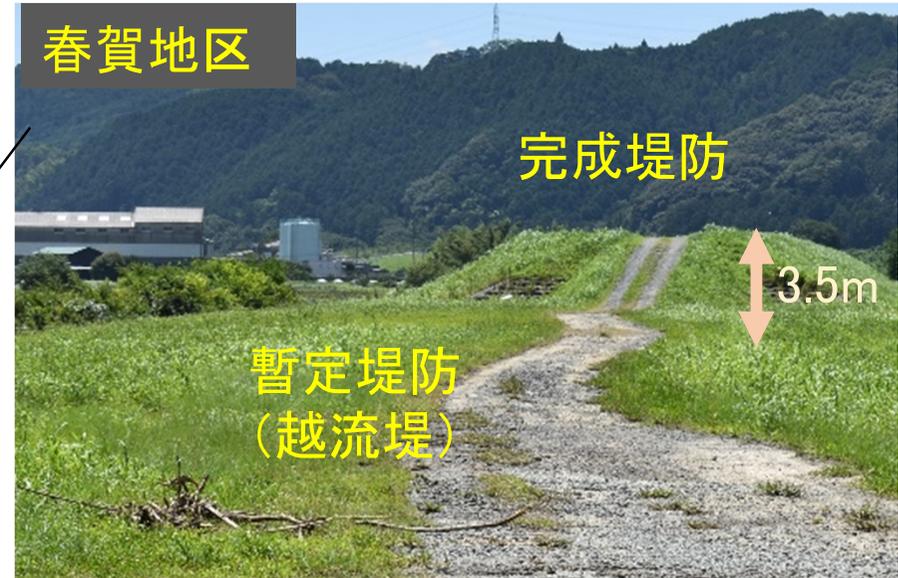
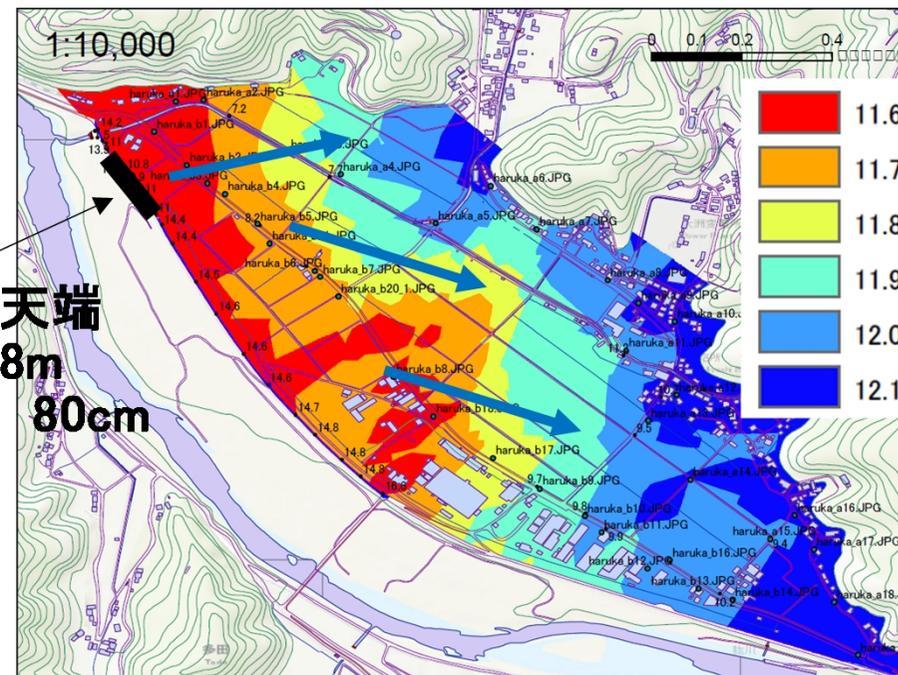
越流堤天端
TP. 10.8m
越流深 80cm

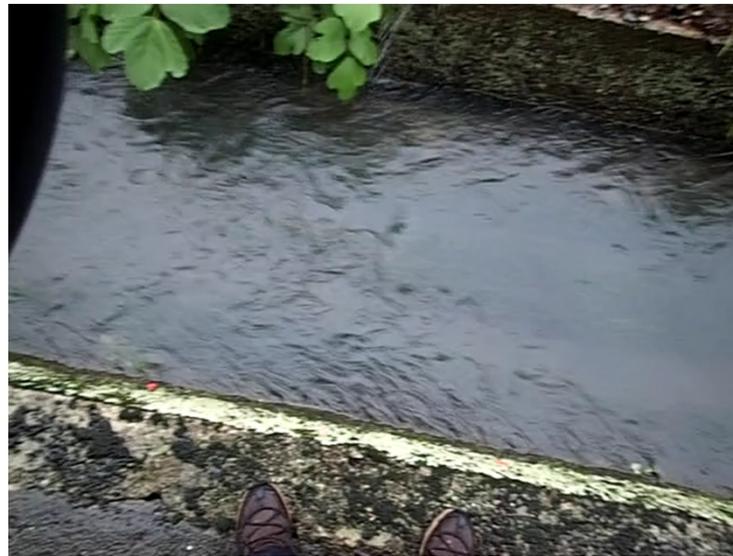
■低い外水位から始まる堤内側法尻での漏水（重信川左岸）

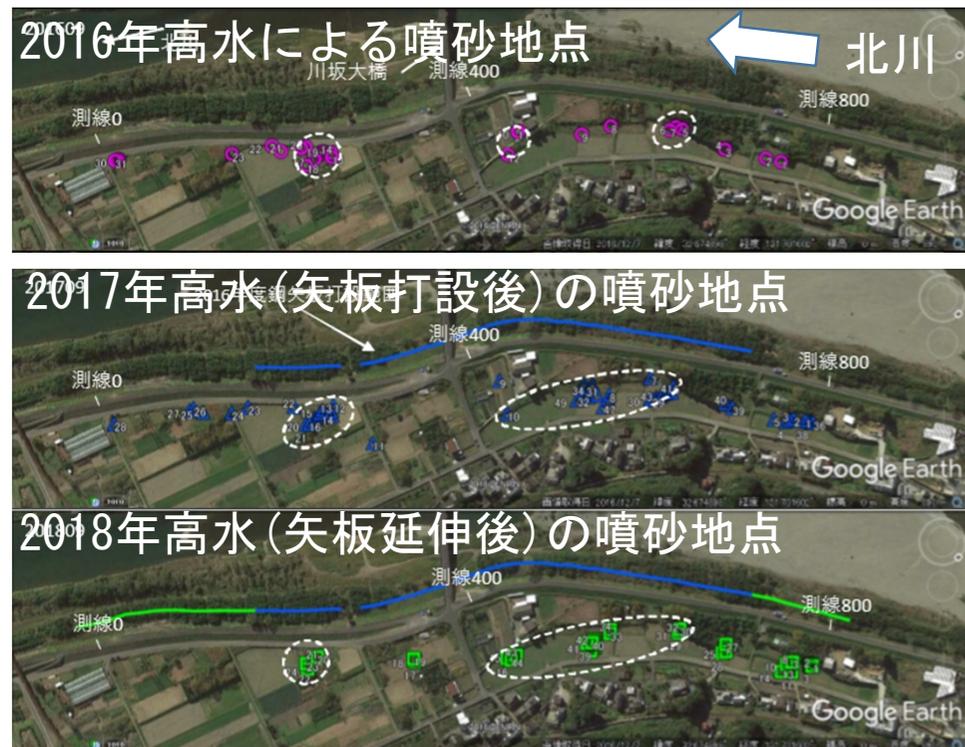
■透水層が厚いと止水矢板でも漏水が止まらない（北川左岸）
