# 令和元年台風19号および10月末 豪雨災害に関する中間報告会

## ～地盤・土砂災害を中心とした 調査報告・被災分析～

### 堤防被害について

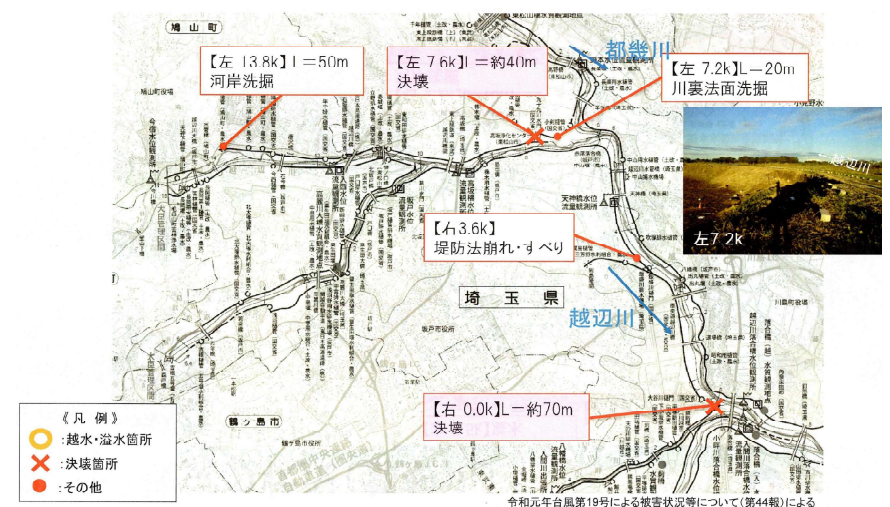
上流部で河岸崩落が発生し、下流部で決壊や川裏法面洗掘等の越水による被災が発生している。

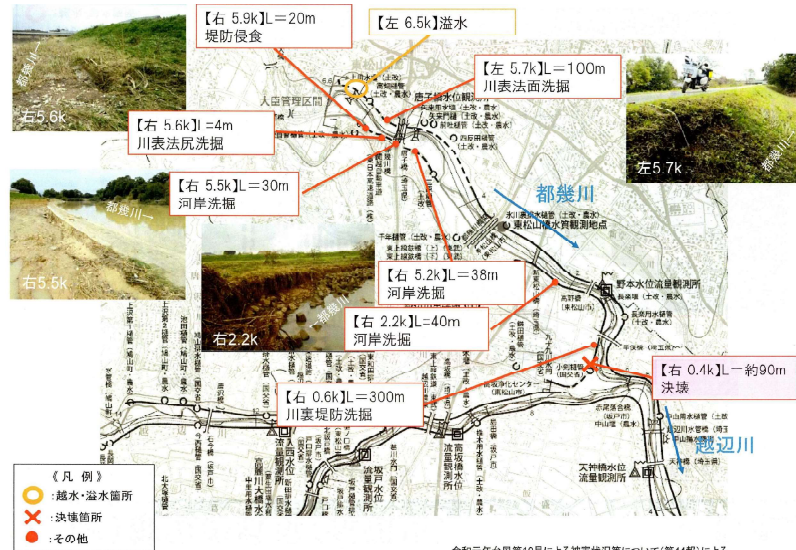
上流部で河岸洗掘等の侵食が多く、  
下流部で決壊や川裏法尻洗掘・法すべり等の  
越水による被災が多い。

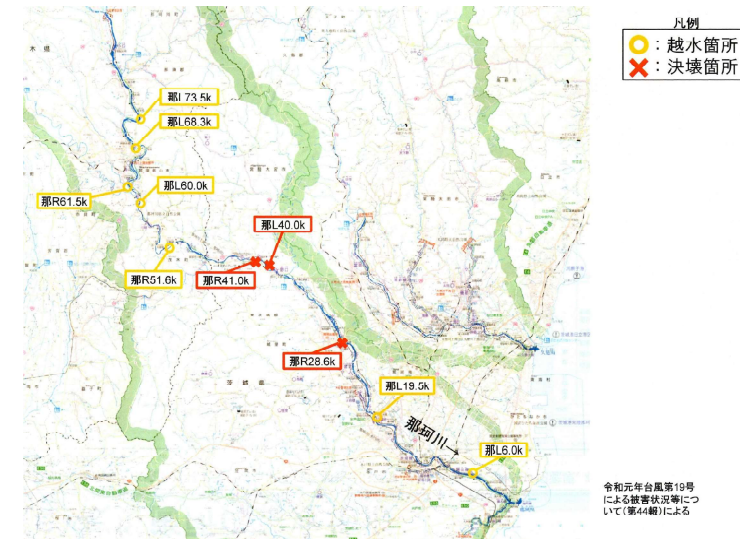
越水箇所は多数存在するが、  
決壊に至ったのは3箇所。

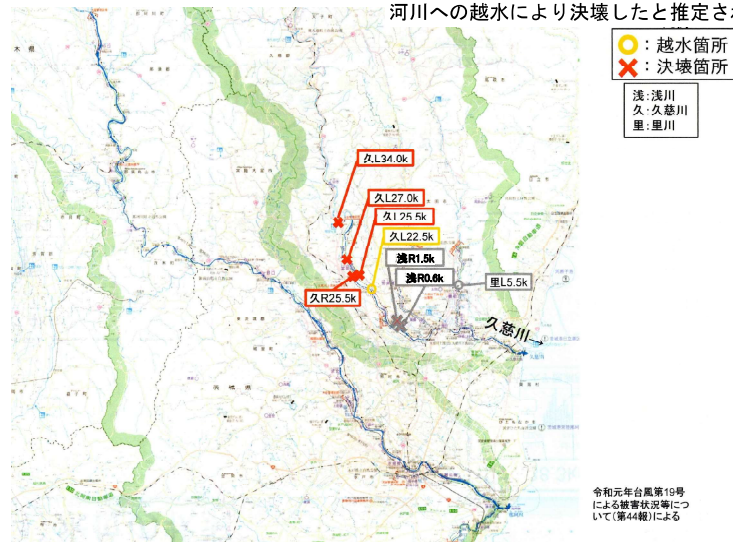
決壊箇所のうち、久L34.0k、浅R0.6kと浅R1.5k  
は県管理箇所である。  
久R25.5k、浅R0.6kと浅R1.5kは、堤内地から  
河川への越水により決壊したと推定される。

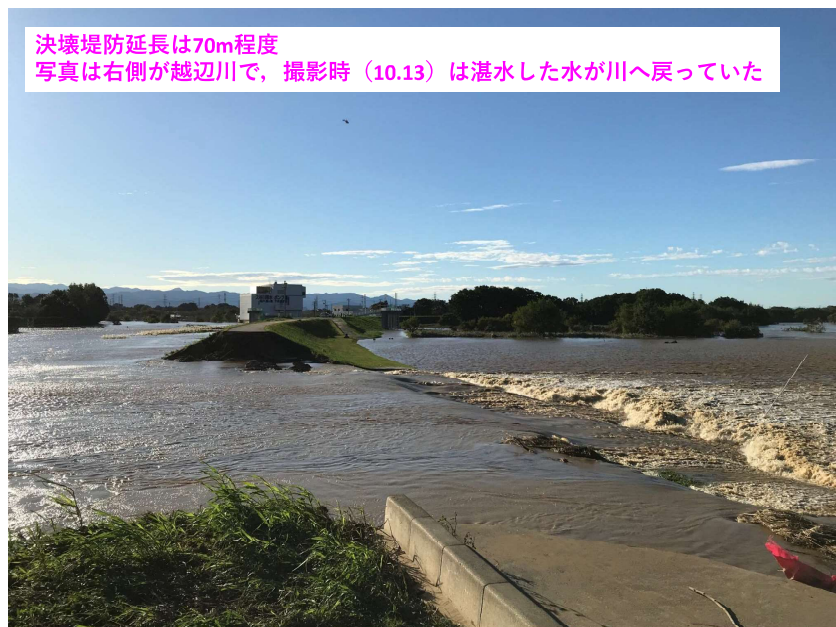
## 越辺川右岸0km付近 ー右岸堤防の決壊状況ー

- 越辺川右岸0.0k付近の堤体が13日（日）未明に決壊。
- 決壊した堤防延長は，70m程度である。

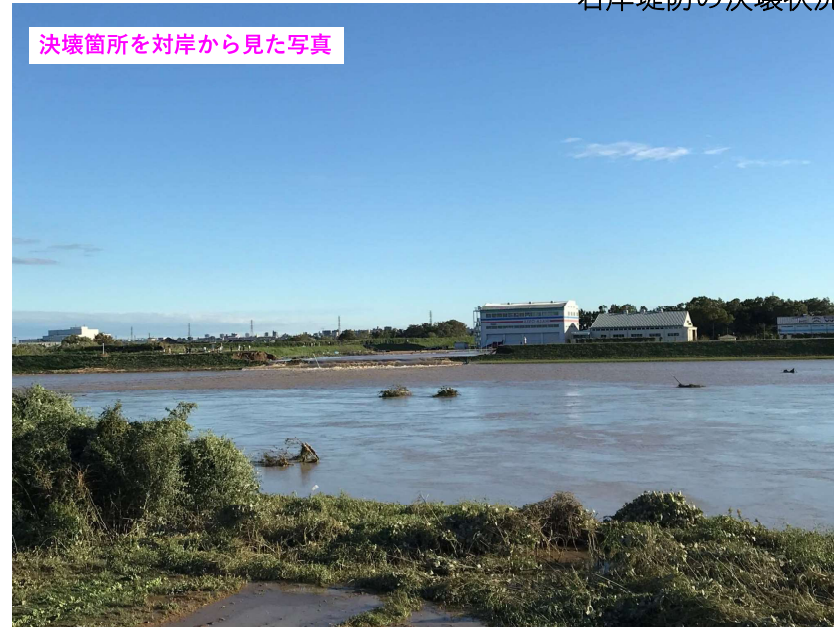
## 写真④：越辺川右岸0km付近（左岸より撮影） ー右岸堤防の決壊状況ー

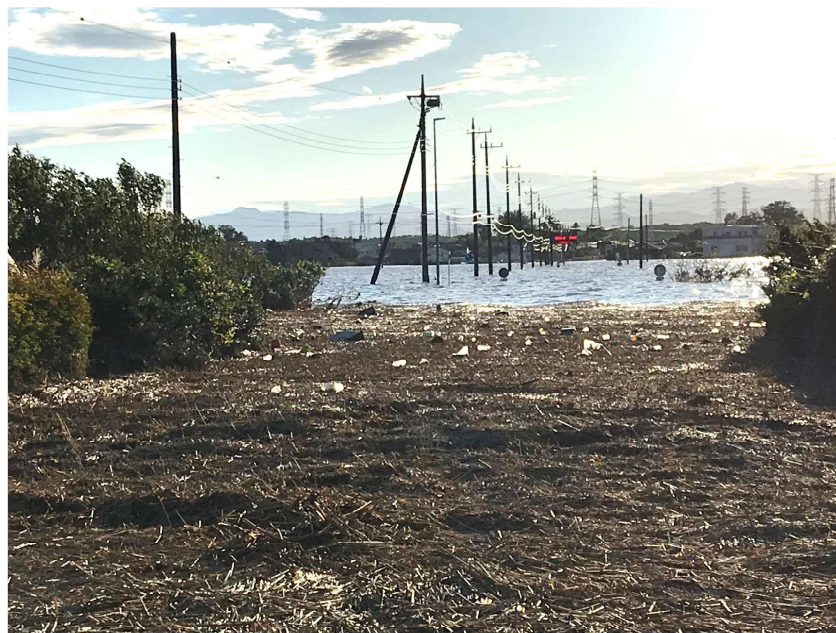
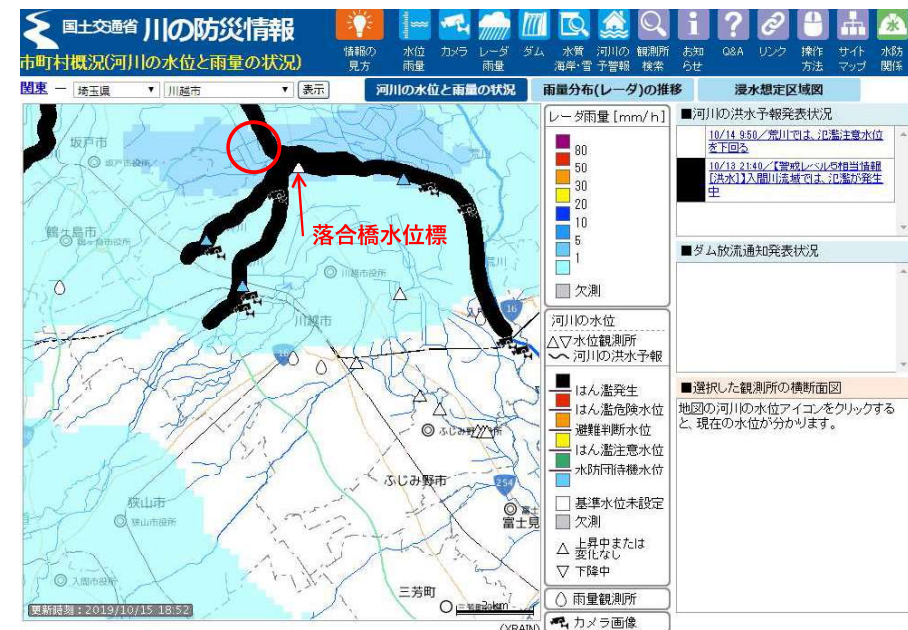
写真⑥：県道269号線の状況 - 交通標識の下まで浸水 -

- > このことから浸水エリアは、**標高15m未満の範囲**と推察される。
- > なお、**写真⑥地点の道路を覆うゴミの遡上も標高15m付近**である。

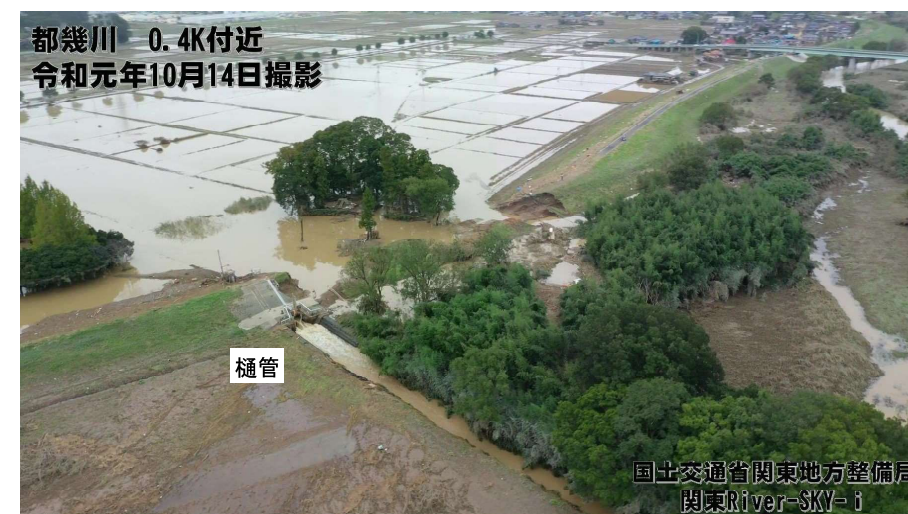
都幾川右岸0.4k決壊

樋管まわりの堤体は残っている

- 都幾川右岸0.4kの堤体が決壊した。
- 都幾川右岸0.4kには小剣樋管があり，この上下流で堤体形状が異なる特徴がある。

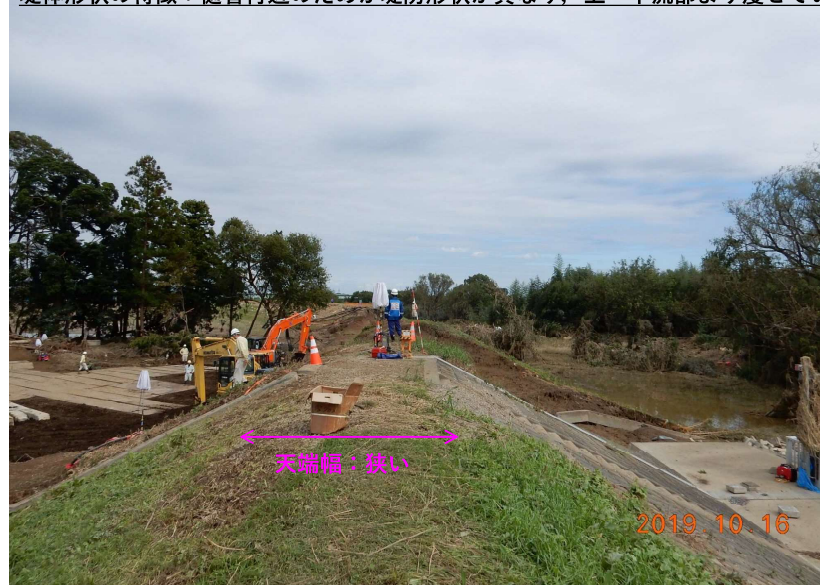
写真③：都幾川右岸0.4k付近（小剣樋管） 下流側より  
 ー 堤防決壊・応急復旧状況ー  
 堤体形状の特徴：樋管付近のためか堤防形状が異なり，上・下流部より痩せている

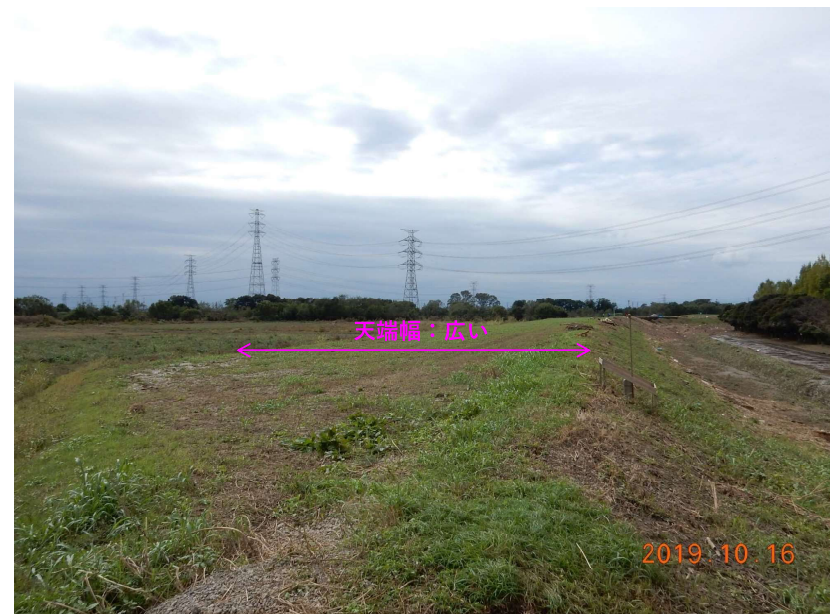
写真③：都幾川右岸0.4k付近（小剣樋管）  
 ー 小剣樋管より下流側の堤防の状況ー

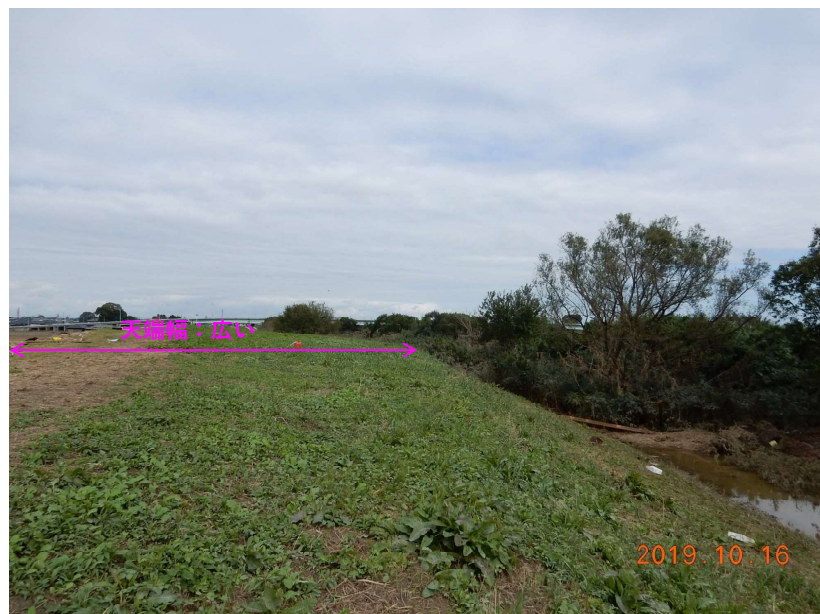
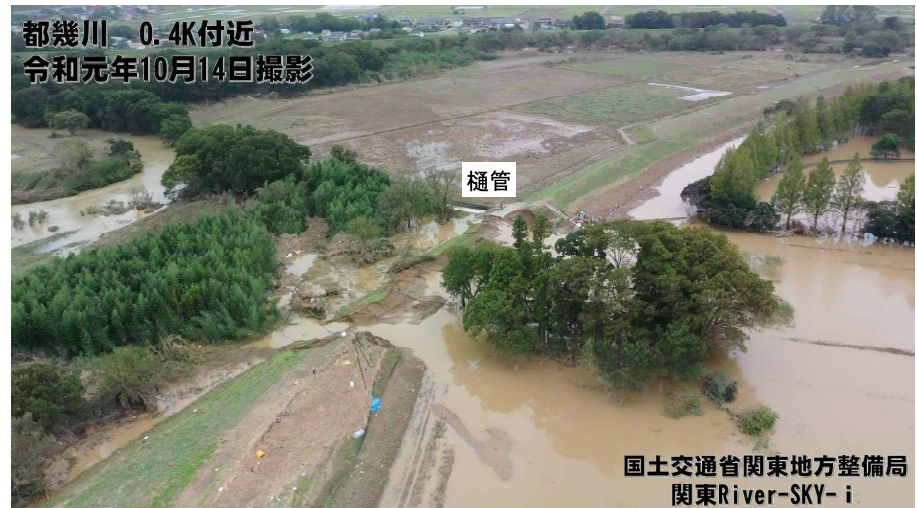
写真③：都幾川右岸0.5k付近（小剣神社）  
 ー 決壊した堤防より上流側の堤防の状況ー

（下流側を望む）小剣樋管より上流側も幅は広い

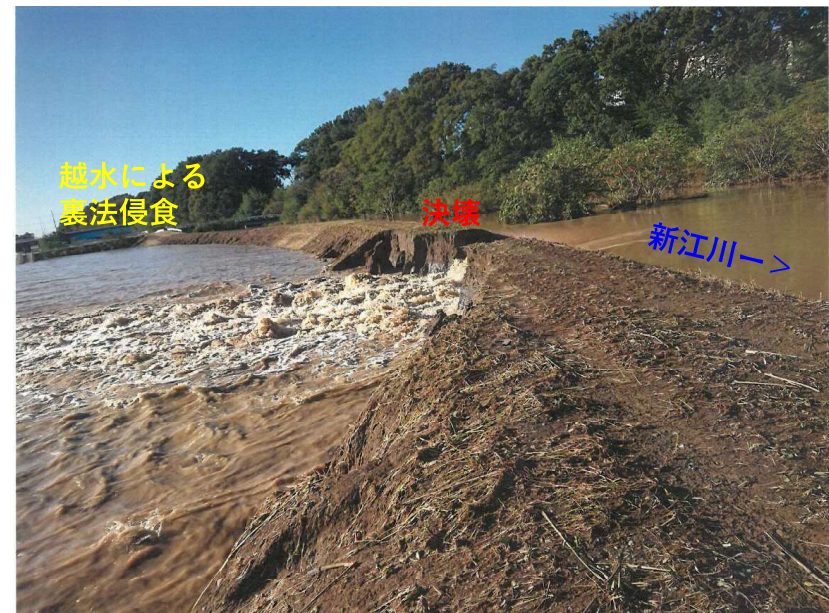
新江川右岸，山王樋門から120m：越水による決壊状況

- 決壊箇所は，市野川合流地点（山王樋門）から上流へ120mの地点である。
- 被害状況から，新江川も越水にともない裏法面が侵食し，決壊に至ったと考えられる。
- 新江川が越水に至った要因として，
  - 本川へ流入する中小河川の流下能力
  - 本川へ流入する際の水門・樋門の操作 などが考えられる。

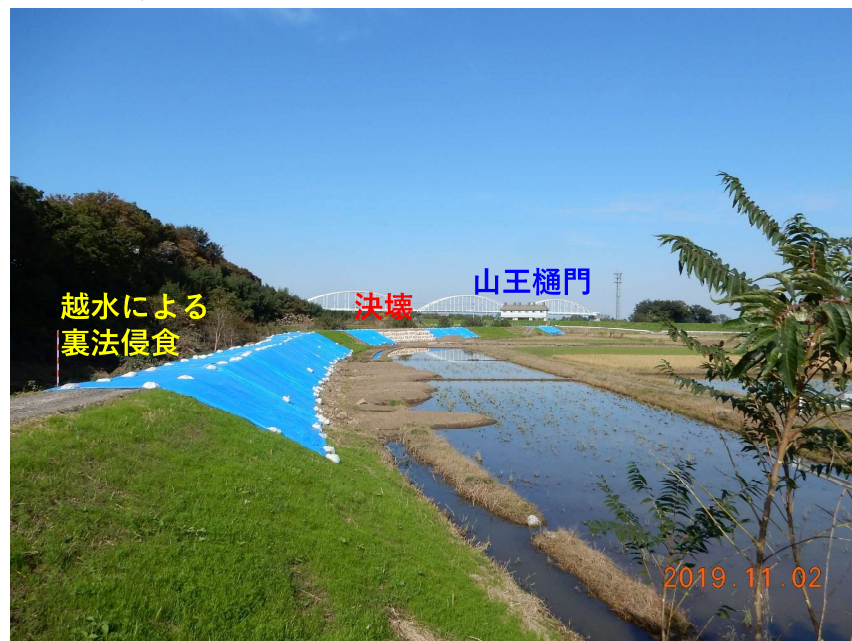
新江川右岸，山王樋門から120m：越水による決壊状況

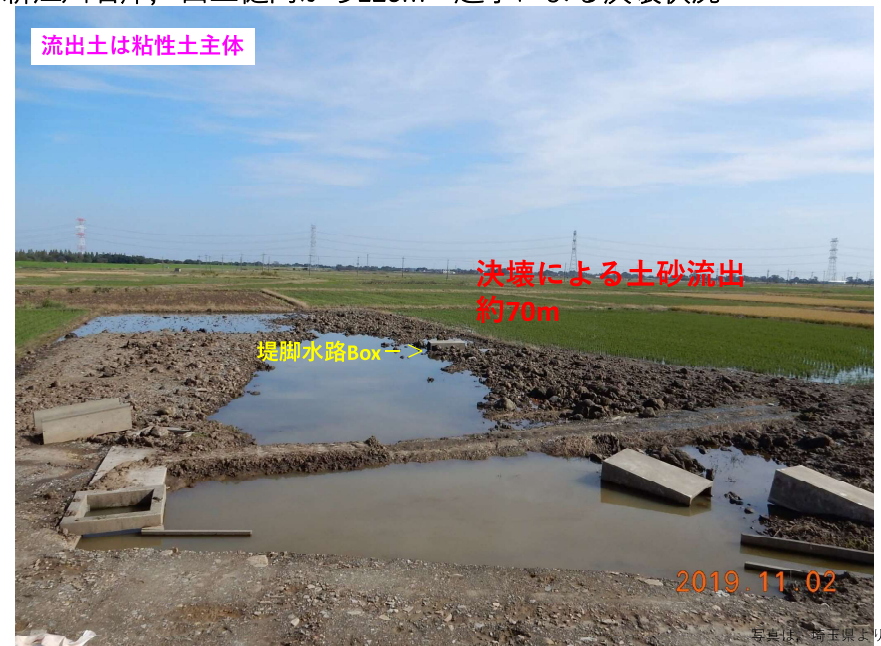
新江川右岸，山王樋門から120m：越水による決壊状況

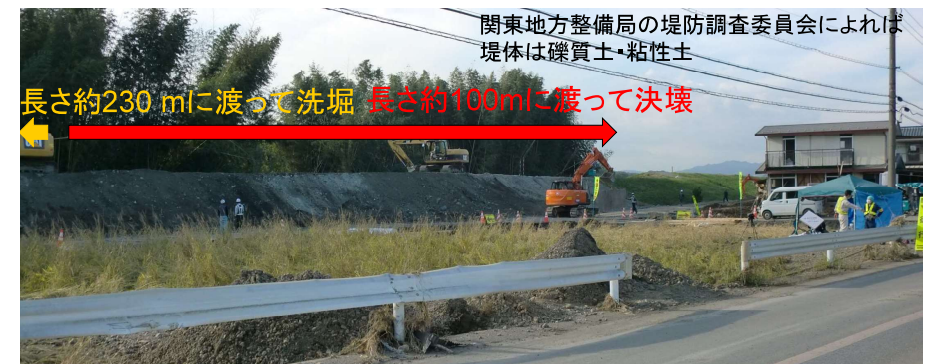
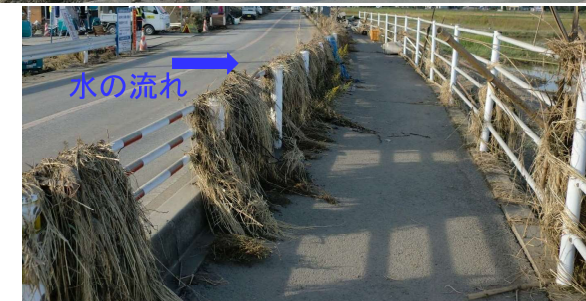
浸水深さ50cm程度  
(床上20cm程度)

住民によれば、「20～30年前から増水時は堤防の下から水がポコポコきていた。その箇所は2011年東北地方太平洋沖地震で崩壊し※、修復した箇所が今回の台風で決壊した。13日4時頃に水が来て8時頃はまだ浸水していた。」とのこと。(※少し下流で軽微な被災・修復履歴あり)

- 法面長 最大約7.8 m
- 決壊長 約100 m

堤防決壊箇所(長さ約100m)

小屋の基礎の洗堀

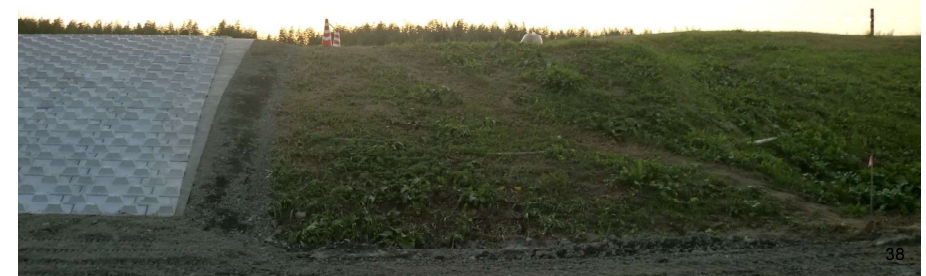
堤防決壊箇所は周辺より堤防高さが少し低いことを確認。

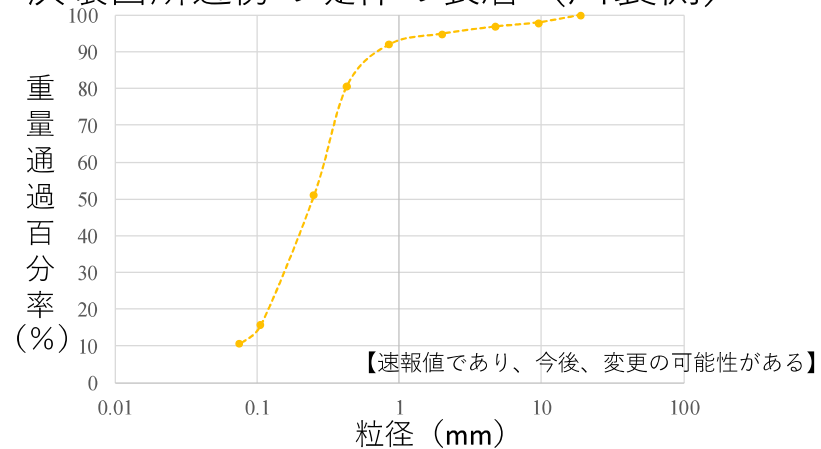
決壊箇所近傍の堤体の表層 (川裏側)

細粒分礫まじり砂

$D_{max} = 19 \text{ (mm)}$

$D_{50} = 0.244 \text{ (mm)}$

$I_p = NP$

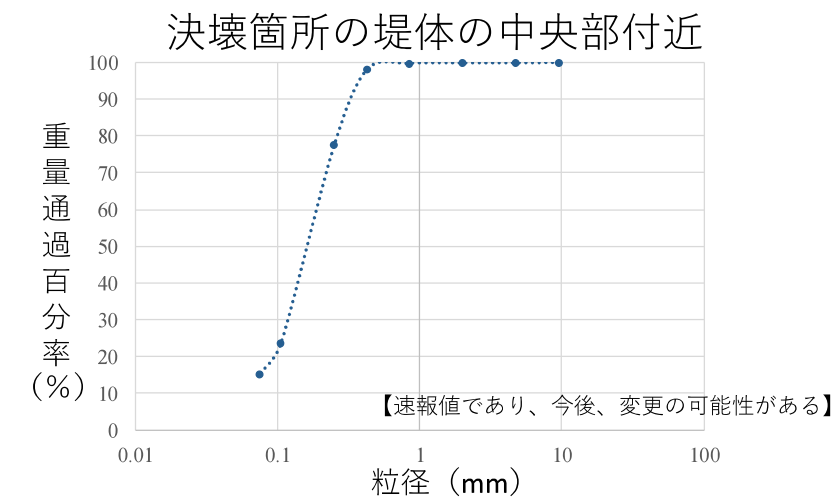
細粒分質砂

$D_{max} = 9.5 \text{ (mm)}$

$D_{50} = 0.16 \text{ (mm)}$

$I_p = NP$

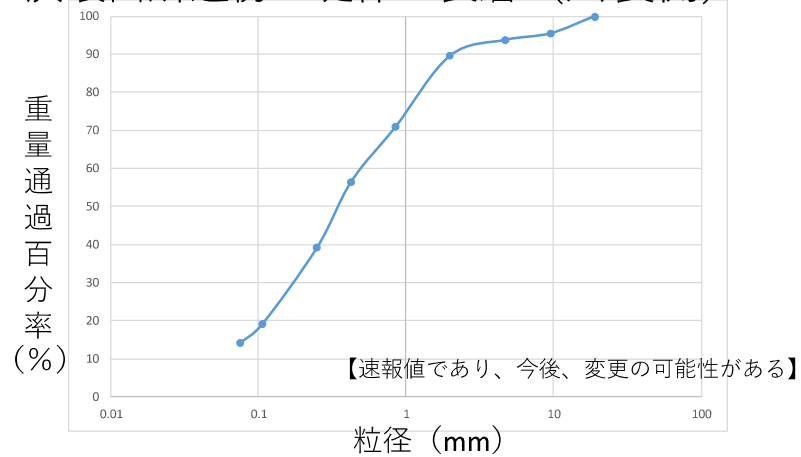
# 決壊箇所近傍の堤体の表層（川裏側）

細粒分礫まじり砂

$D_{max} = 19 \text{ (mm)}$

$D_{50} = 0.355 \text{ (mm)}$

$I_p = 6.7$

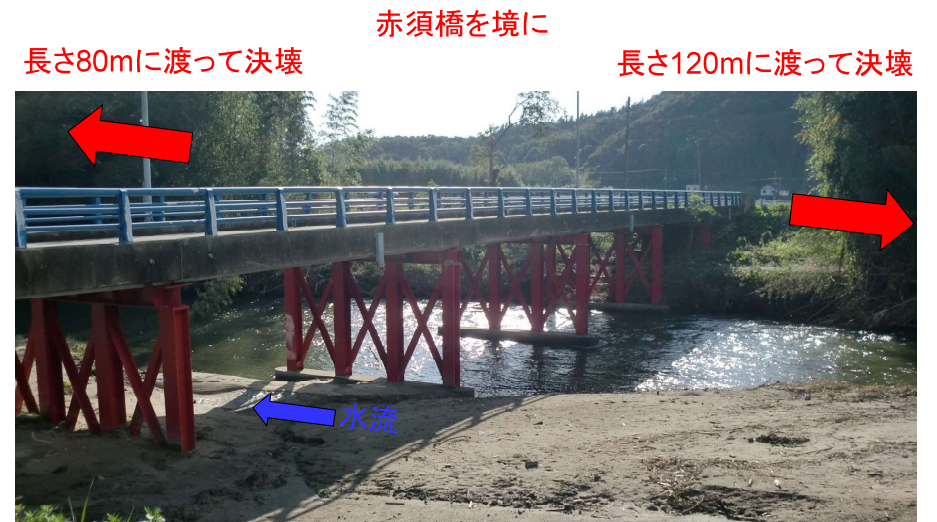
短い橋ではあるが6径間であるため、流木が橋脚や橋桁に引っかかって、近傍の水位が高くなった可能性がある。

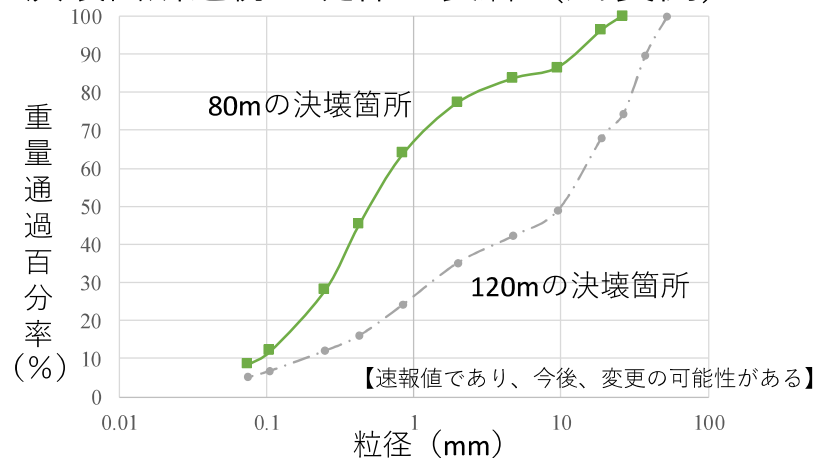
## 決壊箇所近傍の堤体の表層（川裏側）

細粒分まじり礫質砂

Dmax= 26.5 (mm)

Uc= 8.0

D50= 0.5 (mm)

Ip= 2.8

細粒分まじり砂質礫

Dmax= 53 (mm)

Uc= 82.3

D50= 10 (mm)

Ip= NP

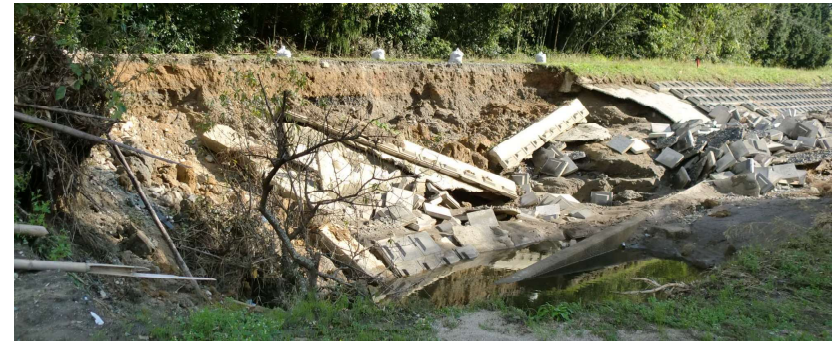
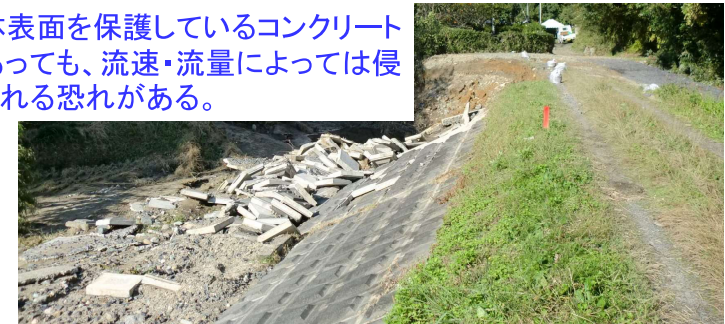
堤体表面を保護しているコンクリートがあっても、流速・流量によっては侵食される恐れがある。

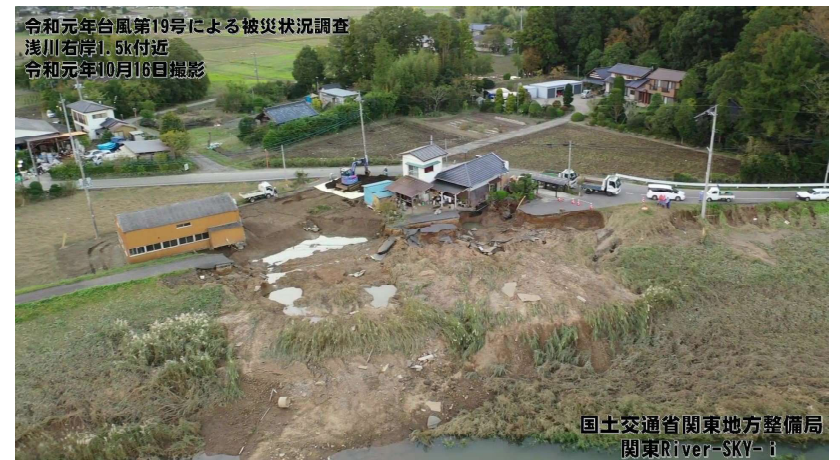
堤内地から浅川への越水により決壊

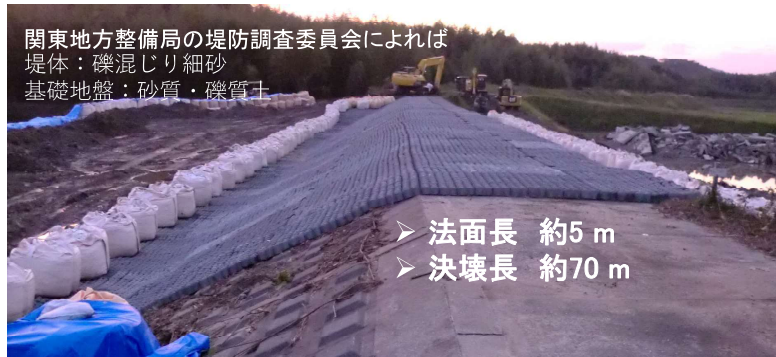
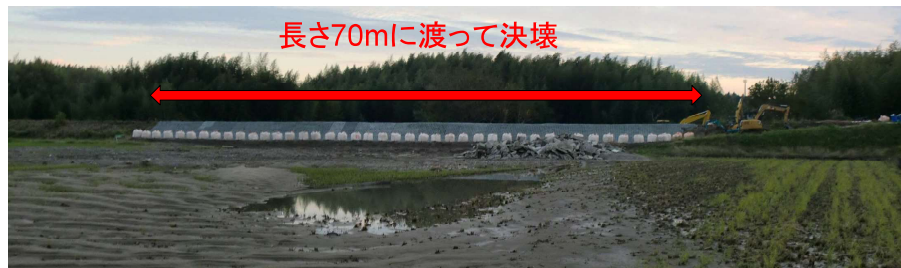
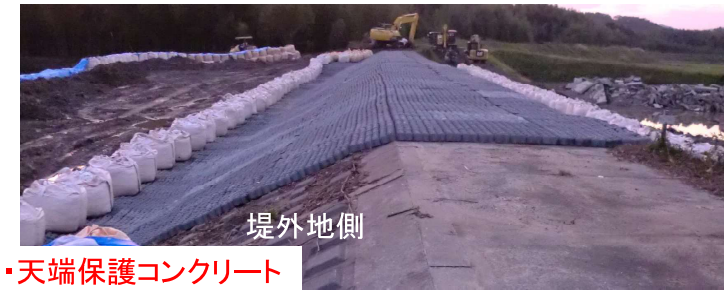
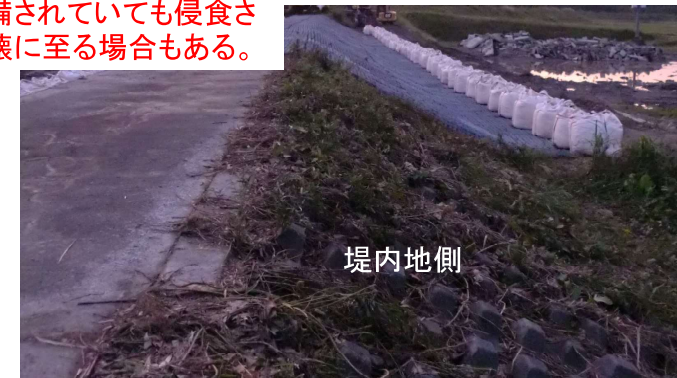
法面・天端保護コンクリート  
が整備されていても侵食さ  
れ決壊に至る場合もある。

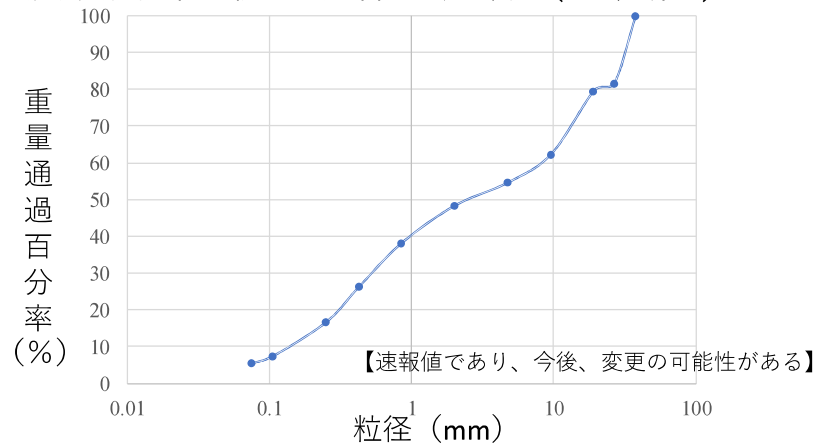
### 決壊箇所近傍の堤体の表層（川裏側）

細粒分まじり砂質礫

$D_{max} = 37.5 \text{ (mm)}$

$U_c = 60.7$

$D_{50} = 2.54 \text{ (mm)}$

$I_p = NP$
