「令和元年台風19号及び 10月末豪雨災害に関する中間報告会」

調査報告：地盤工学会関東支部調査団 斜面災害について

2019年12月18日(水)

(公社)地盤工学会 令和元年台風19号災害調査団
関東支部調査団

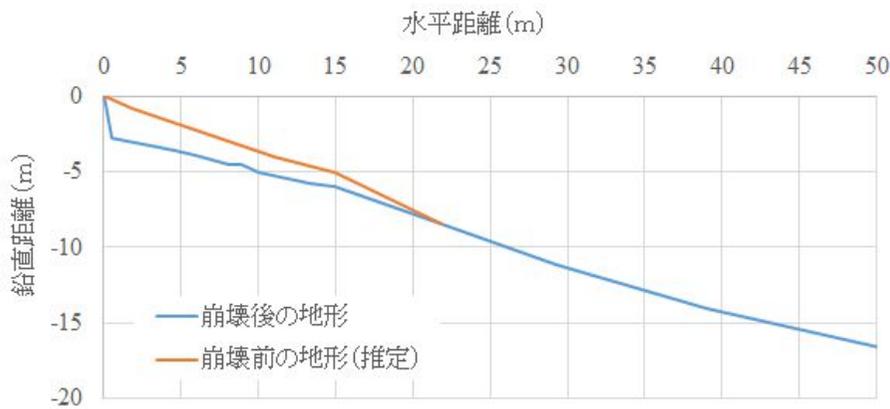
見上げて左側の崩壊斜面の縦断図
(おおむね20度前後の勾配)

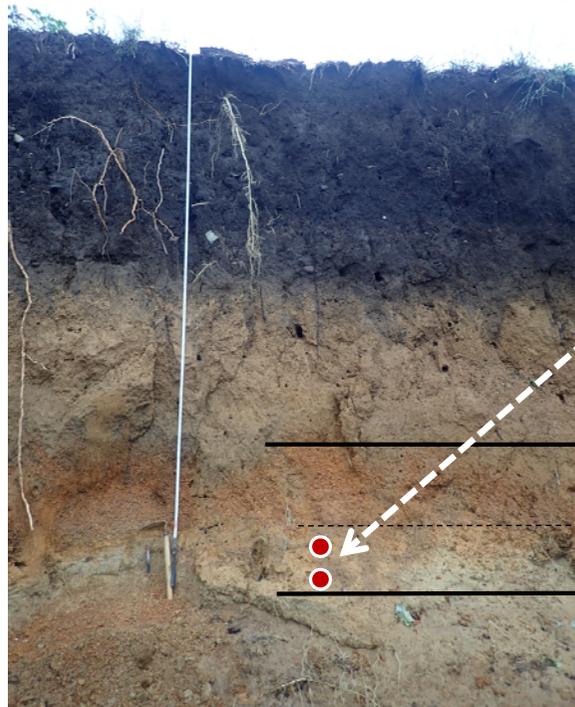
As-BP (25ka) の風化物が鋭敏粘土を含む層を形成

粒状が明瞭な降下軽石層 (As-BP)

風化部 (下部ほど粘土化が顕著)

固結層

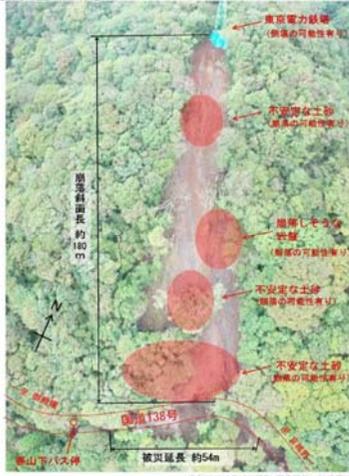
【被災箇所全景】

- ・路線名 国道138号
- ・場所 足柄下郡箱根町仙石原地内(春山下バス停付近)
- ・発生日時 令和元年10月12日(土) 23:00頃と推定
- ・被災概要 被災延長 L=約54m
崩落斜面長 L=約180m(道路面との高低差 約100m)
推定崩壊土量 V=約30,000m³

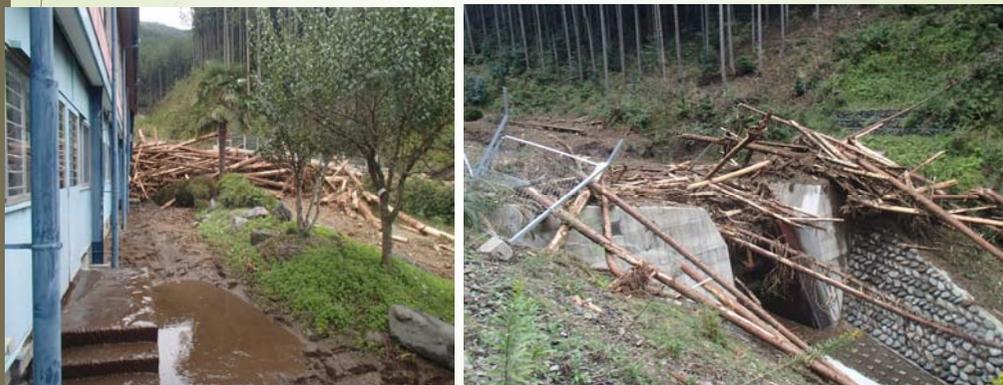
鹿沼市 下粕尾地内 (土石流 学校沢)

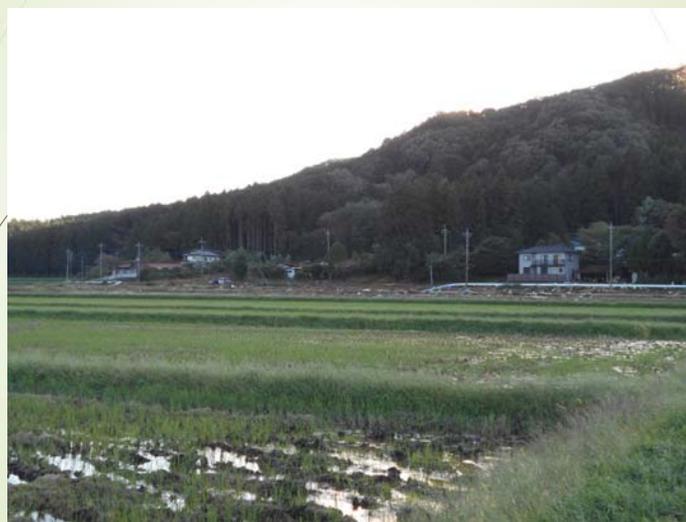
宇都宮市 下小池町 (土石流 下小池二号沢)

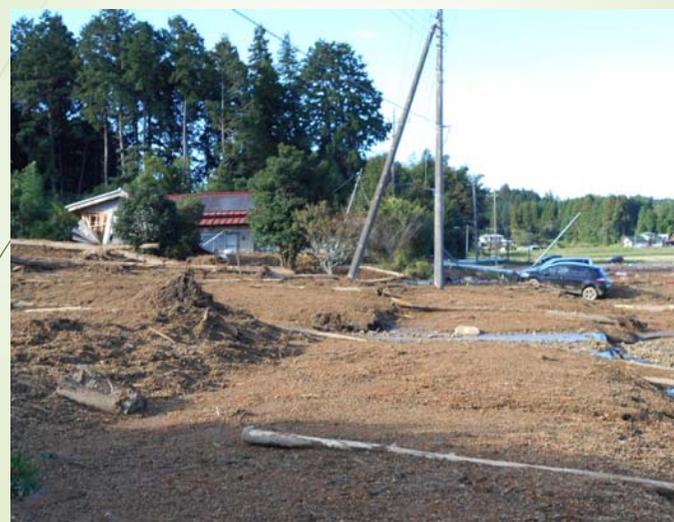
宇都宮市 下小池町 (土石流 下小池二号沢)

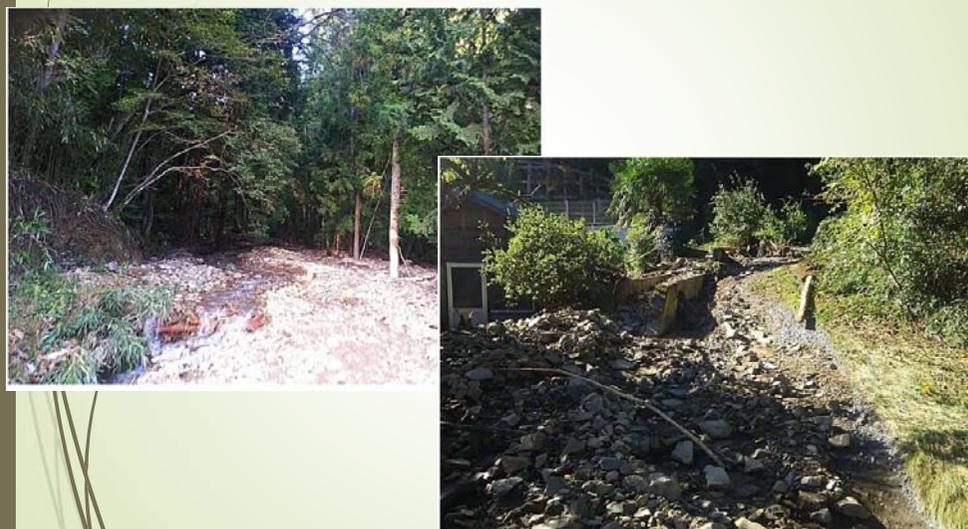
栃木県 鹿沼市中粕尾大越路沢

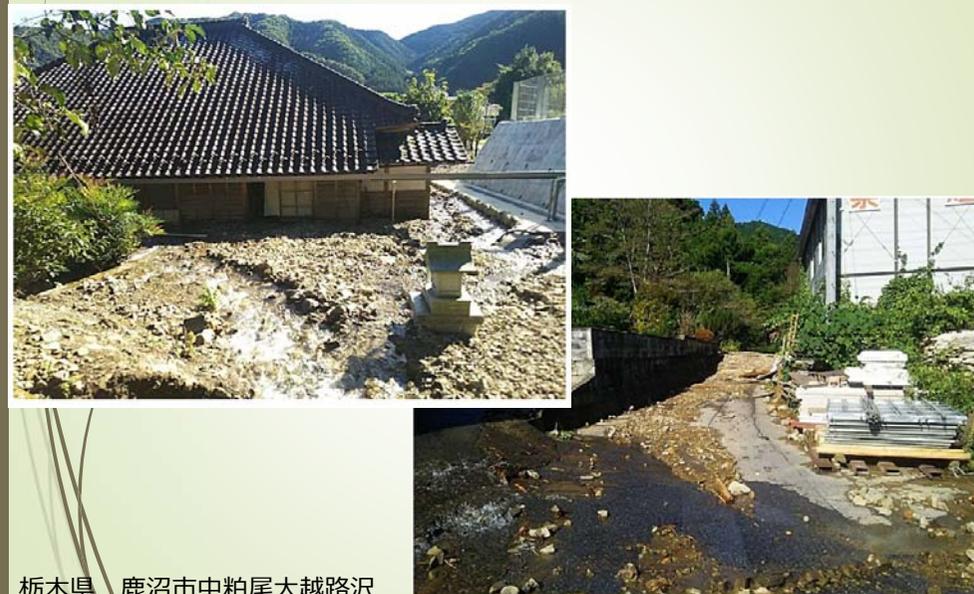
栃木県 鹿沼市中粕尾大越路沢

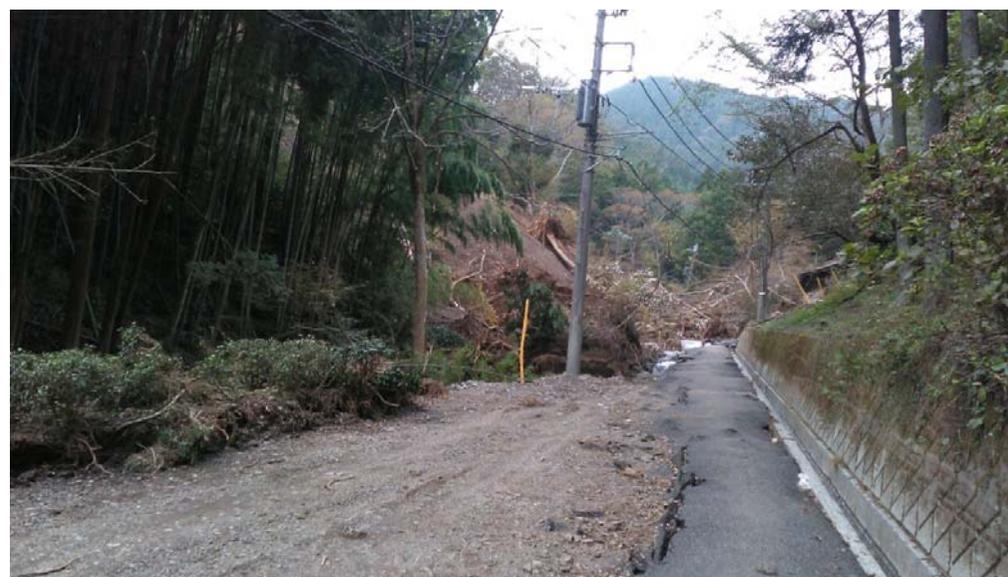
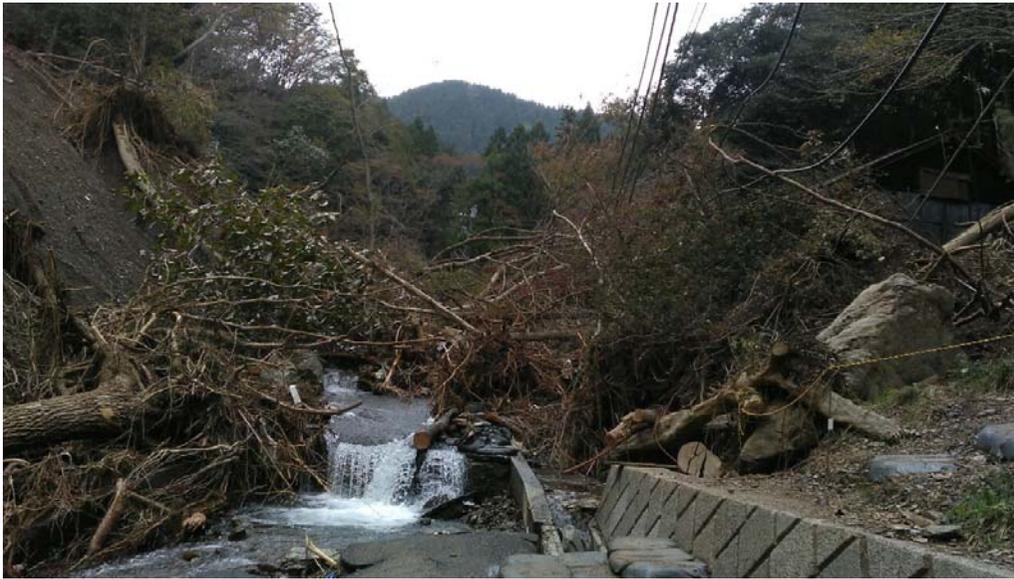
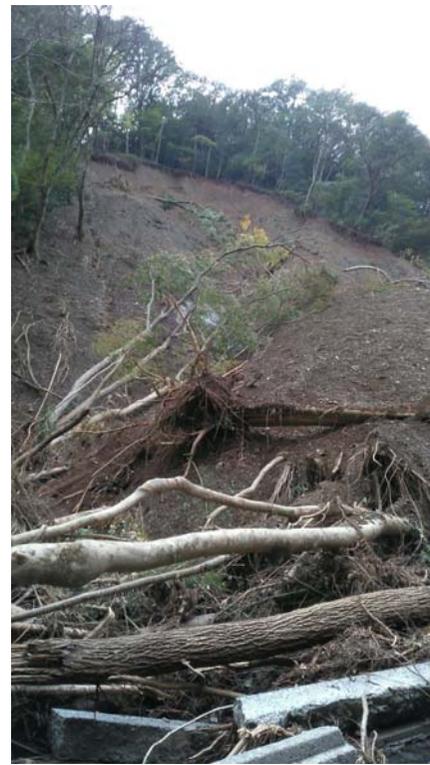
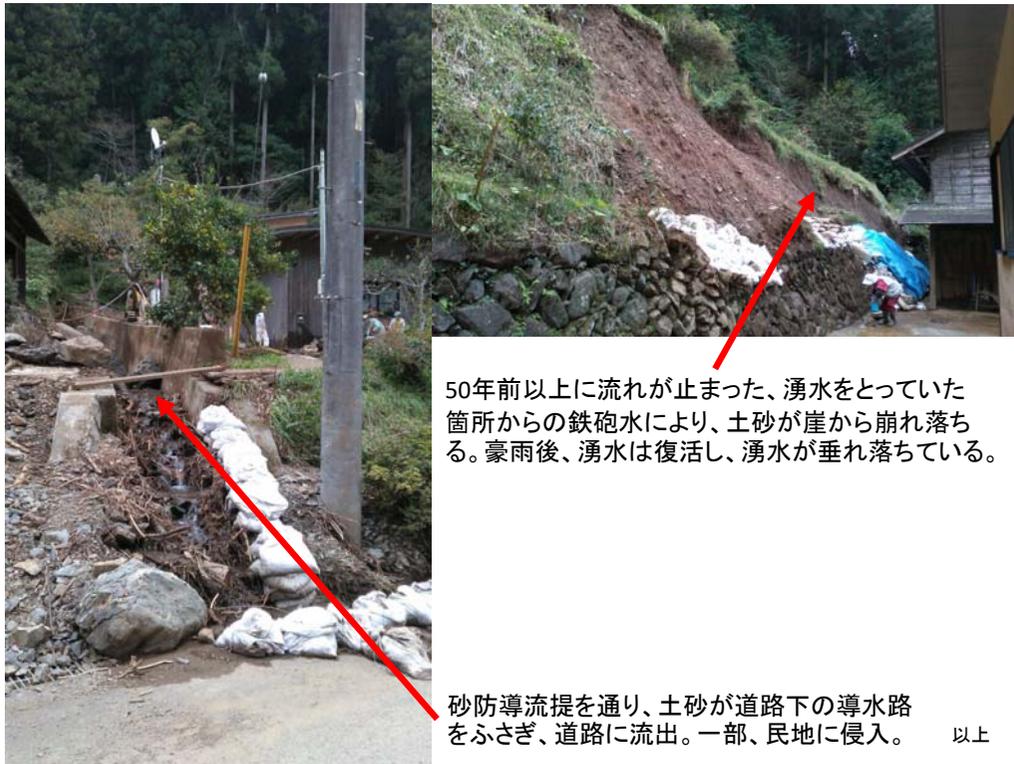
斜面の崩壊

砂防導流堤を通り、土砂が道路に流出

50年前以上に流れが止まった、湧水をとっていた
箇所からの鉄砲水により、土砂が崖から崩れ落ち
る。豪雨后、湧水は復活し、湧水が垂れ落ちている。

砂防導流堤を通り、土砂が道路下の導水路
をふさぎ、道路に流出。一部、民地に侵入。 以上

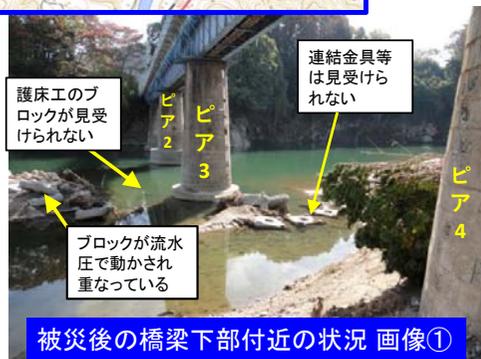
被災後の橋梁下部付近の状況 画像①

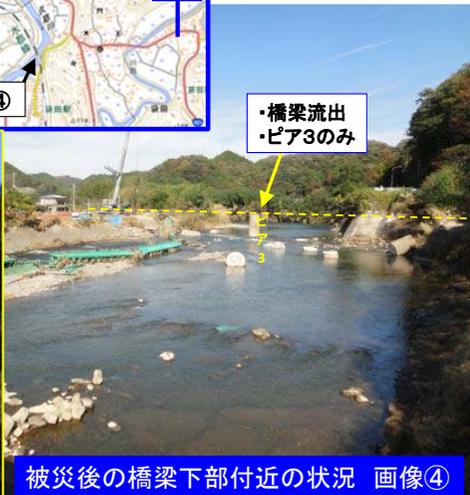
被災後の橋梁下部付近の状況 画像④

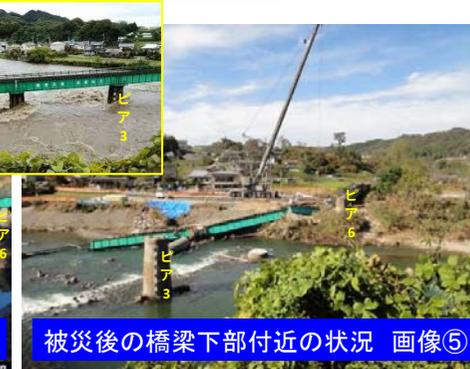
被災後の橋梁下部付近の状況 画像⑤

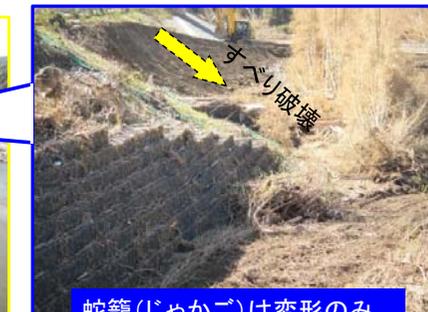
蛇籠(じゃかご)

蛇籠(じゃかご)は変形のみ、
近傍のり面はすべり破壊
