令和元年台風19号および10月末豪雨災害に関する中間報告会～地盤・土砂災害を中心とした調査報告・被災分析

地盤工学会, 東北支部調査団

2019/12/18 日本大学駿河台キャンパス

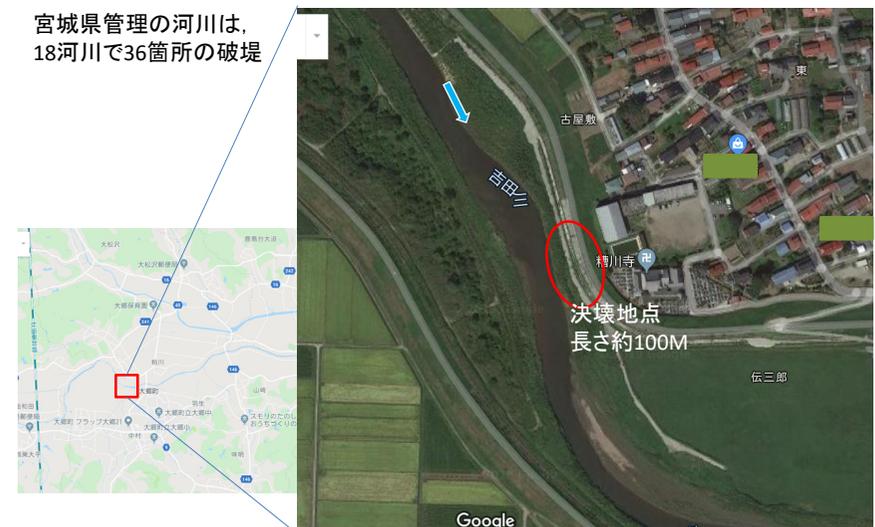
4.1 吉田川の破堤 左岸20.9k地点

宮城県管理の河川は、18河川で36箇所破堤

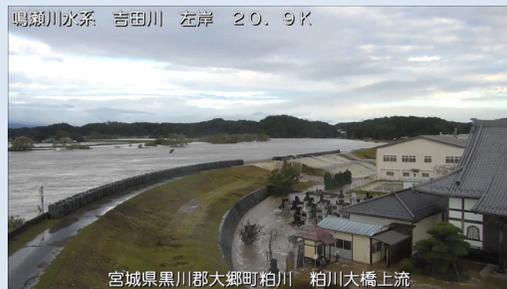
鳴瀬川水系 吉田川 左岸 20.9km

4.1 吉田川の破堤部とその周辺 本川からの越流破壊

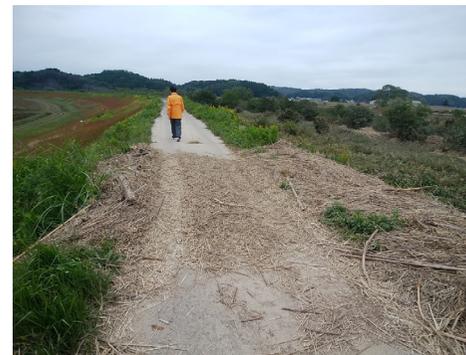
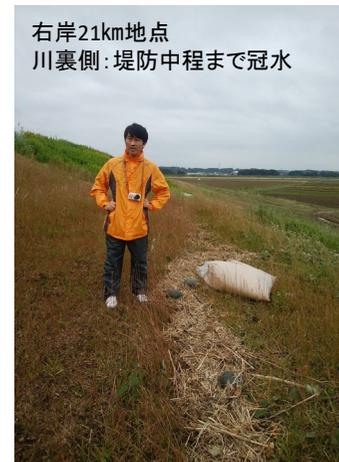
右岸21km地点
川裏側:堤防中程まで冠水

- **越水時の水頭差**
 - 越流水の侵食力は水頭差が大きいほど大きい
 - 越水深は40cm程度
- **越水継続時間**: 洗堀・浸食は進行性破壊
 - 決壊地点の堤防超過時間は約4時間
 - 下流側で3時間越流が起こった箇所は破堤せず
- **堤防の構造**
 - 破堤箇所は、特殊堤防(幅が狭い)
 - 越流時の粘りに差

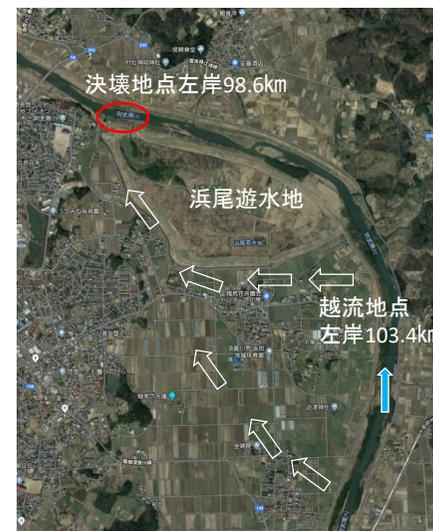
4.2 阿武隈川の破堤 左岸98.6km地点

上流部の越水流が内水と一緒に下流低地部へ集中

応急復旧工事2019/10/28

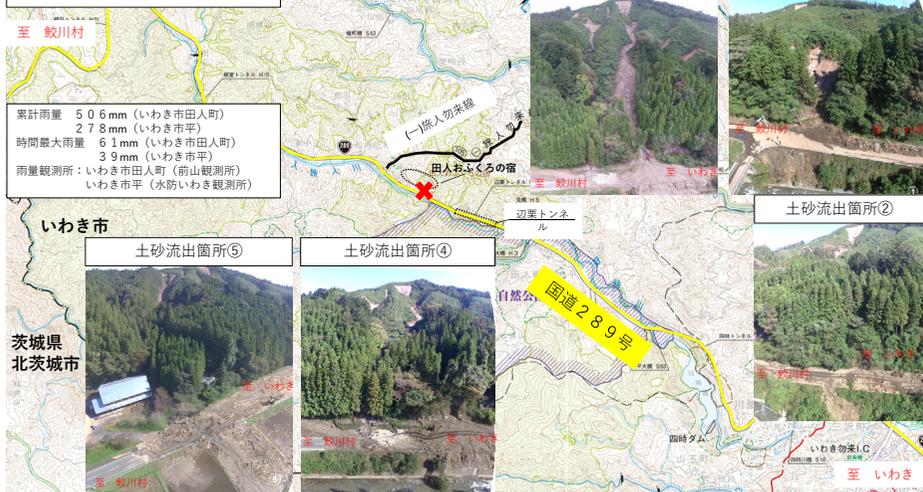
国道289号被害状況

5. 福島県の地盤災害 土石流 いわき市田人町旅人江尻

累計雨量 506mm (いわき市田人町)
278mm (いわき市平)
時間最大雨量 61mm (いわき市田人町)
39mm (いわき市平)
雨量観測所：いわき市田人町(前山観測所)
いわき市平(水防いわき観測所)

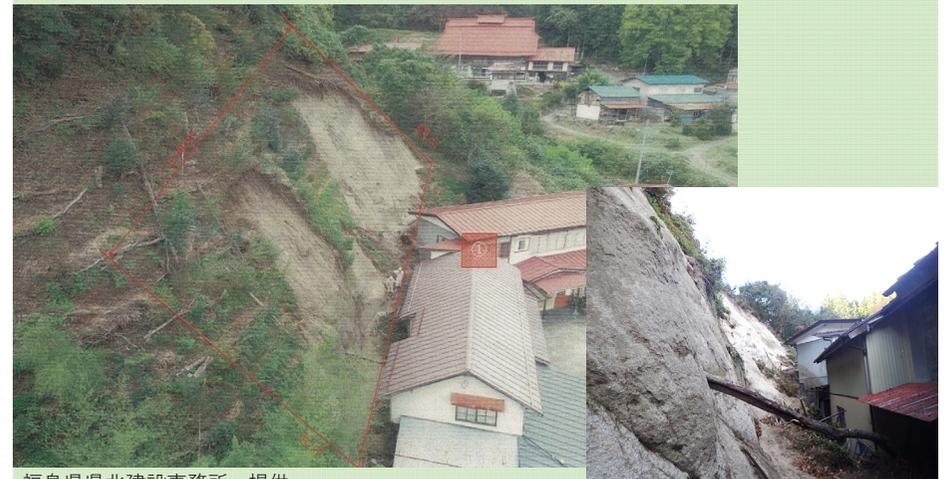
二本松市百目木(どうめき)

まさ土の表層崩壊

崩壊規模：高さ15m 幅40m 300m³

累積雨量204mm、時間最大42mm (百目木観測所 (国土交通省))

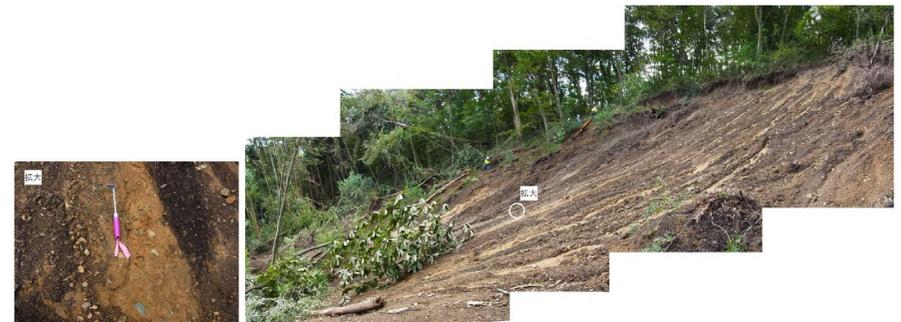
崩壊上部(滑落崖)の状況：中・古生層の角礫を含む締まった粘土層が露出

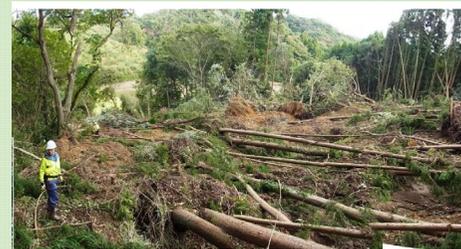
崩壊土塊中央部：立ち木は足元をすくわれるように斜面上部に向かって倒れる。土塊は高い含水状態で高速移動か？

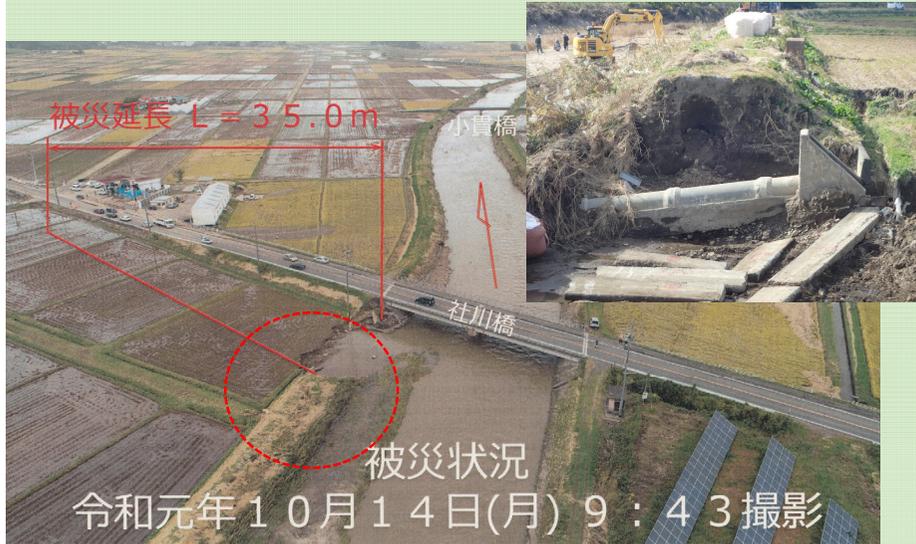
棚倉町堤 社川橋 社川左岸

構造物(樋管)周りの破堤

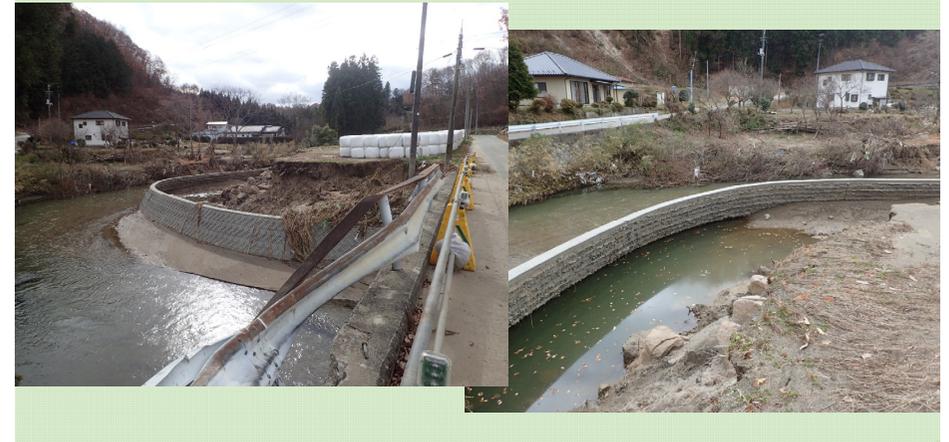
二本松市杉沢字川前

まさ土分布地域の護岸の浸食

河川(移川)護岸背後の土(まさ土)が浸食され、積みブロック式護岸の本体のみが残った状態

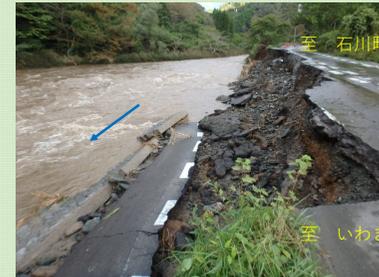
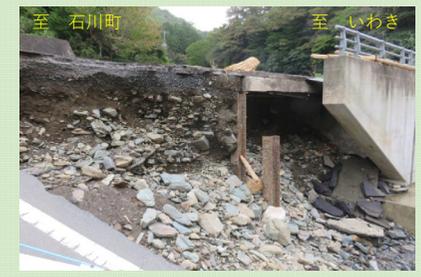
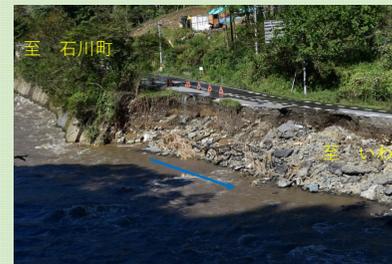
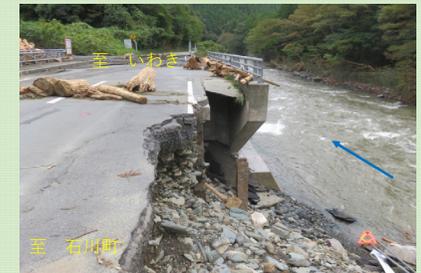
被災箇所① 護岸の浸食により道路盛土の浸食・崩壊が発生

被災箇所④ 橋桁に流木が捕捉され閉塞し、橋台側に越流し、浸食が発生

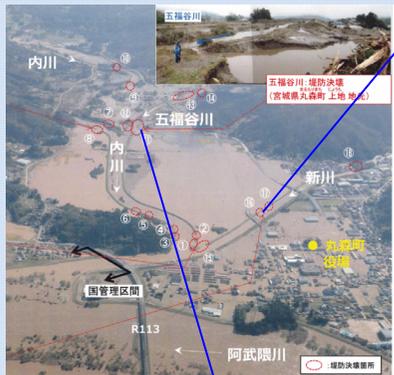
新川右岸における堤内側から堤外側への破堤

上流での河川氾濫に伴う堤内側の浸水に伴う破堤と推察される。通常の堤防の決壊とは逆方向の破堤。

天端に流木が残っていること、破堤部以外の堤内側にポイリングの跡がないことなどから、越流による堤体の洗堀が破堤のメカニズムと推察される。

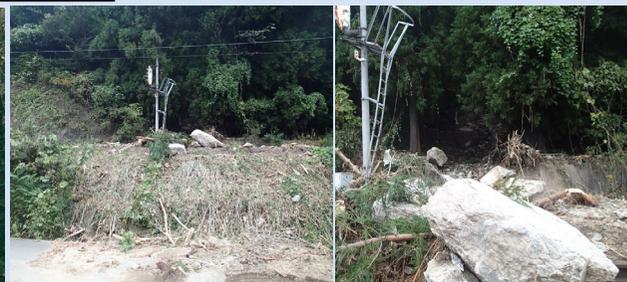
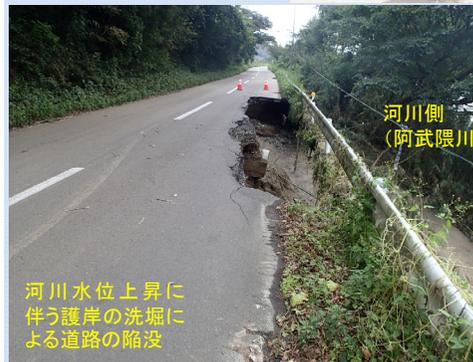
349号線沿いの道路陥没と土砂災害

349号線沿いの阿武隈急行路線の被害(土石流)

丸森町の道路や鉄道に多数の被害が発生。その多くは土石流の直撃による崩壊や土砂の堆積、または河川水位が上昇した状態での流水に伴う護岸の洗堀およびそれに伴う路面陥没。ここで示したのはその一部の例。特に山間部ではこのような被害が多数発生している。大中小様々な規模で発生しており、発災直後は被害の目印もないため、住民および緊急車両の通行に対して極めて危険な状態となる。特に山間部の河川沿いの道路や鉄道でこのような被害が多数確認された。

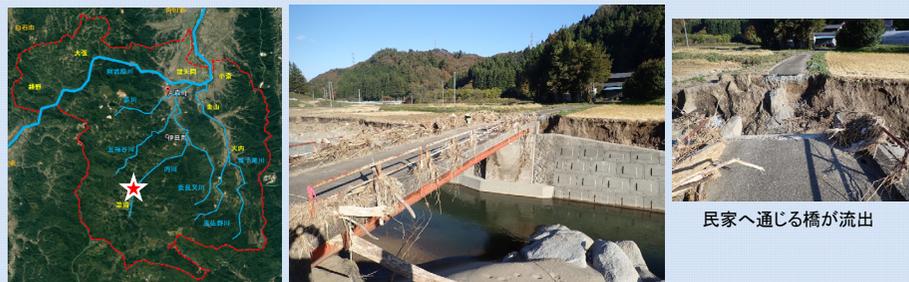
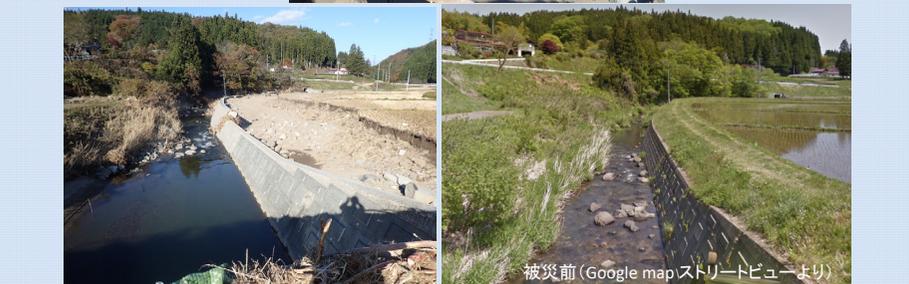
筆甫(丸森霊山線)の道路

越流が発生したと考えられ、コンクリート護岸はそのまま残ったが、それよりも上部の地盤が広範囲に洗堀されている。天端から徐々に洗堀が始まり、コンクリート護岸背面の裏込め土が流出し、コンクリート護岸の背面が空洞となっている。このような洗堀によるコンクリート護岸背面の空洞は、丸森町内で多数確認された。

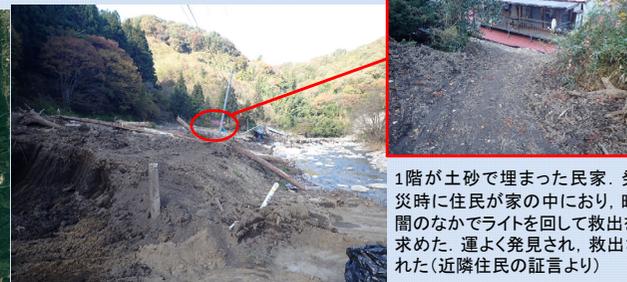
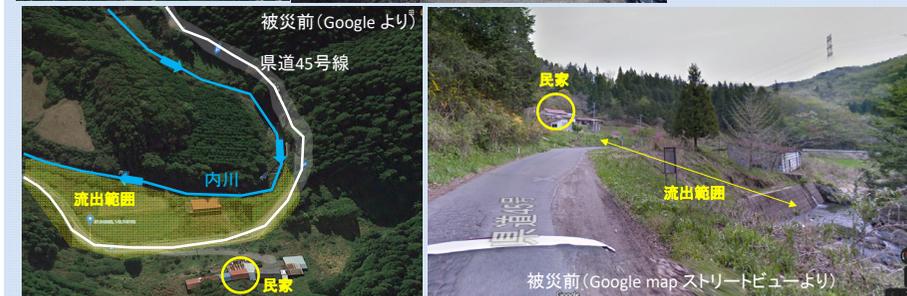
県道45号線(丸森霊山線)の被害

この箇所では、内川の氾濫により大規模な浸水や洗堀が発生し、道路の上に大量の土砂が堆積したものと推察される。また、土砂が堆積している区間では、沢地形も確認され、土石流も同時に発生した可能性がある。

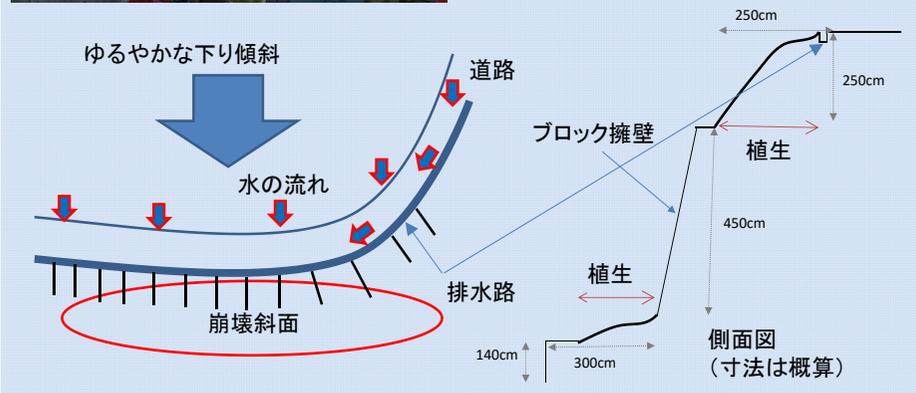
崩壊斜面幅約80m 高さ約7m。崩壊地点の上部は崩壊地点の斜面に向かって緩やかに傾斜しており、また、道路の脇の排水路が道路にそって配置してあった。表層を流れた水が傾斜にそって斜面方向に流れ、排水路で処理し切れなかった水が斜面に流れ込んでいた可能性あり。崩壊前の擁壁には補修の形跡あり。

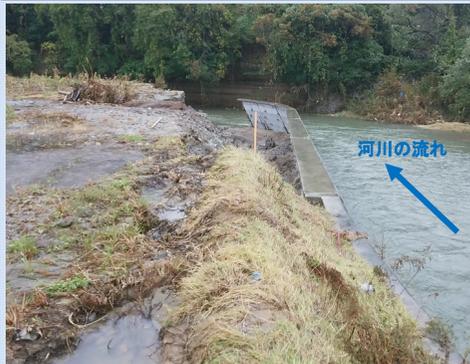
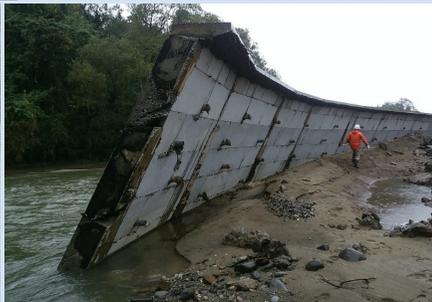
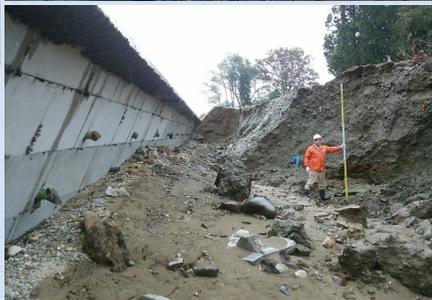
七北田川氾濫部の洗堀被害(仙台市泉区野村)

コンクリート護岸擁壁の背面

上流側から下流側へ大きく左にカーブするとともに、河川幅が狭く変化する地点。コンクリートの河川護岸擁壁の背面で大規模な洗堀が発生。背面の土の洗堀により、コンクリート護岸が大きく傾斜した。周囲の木に絡みついた植生の様子などから、地盤面よりも70cm程度高い水位があったと推察される。

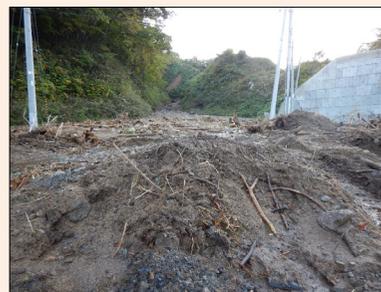
土砂流により流出した花崗閃緑岩起源のマサ土の堆積状況

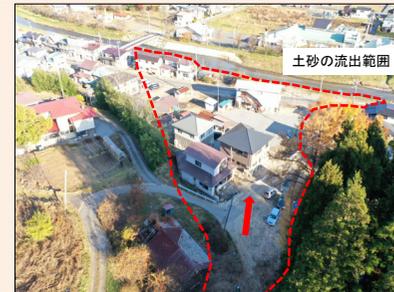
溪流に面した民家は土砂の流入と流水により一部損壊している。

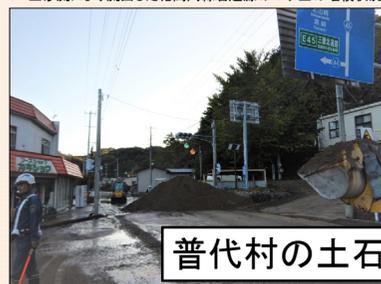
普代村市街地での土砂の流出状況2019.10.13.

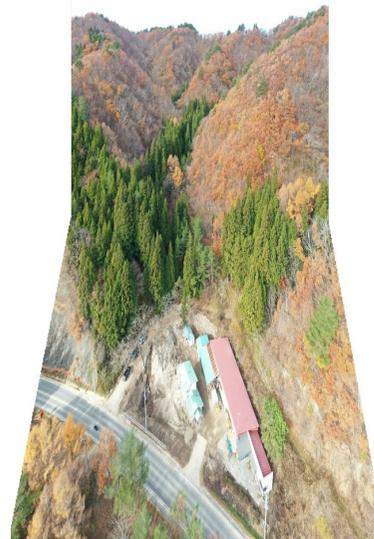
北西部「普代の沢18」の土石流

普代の沢18(溪流番号B043101)で発生した土石流

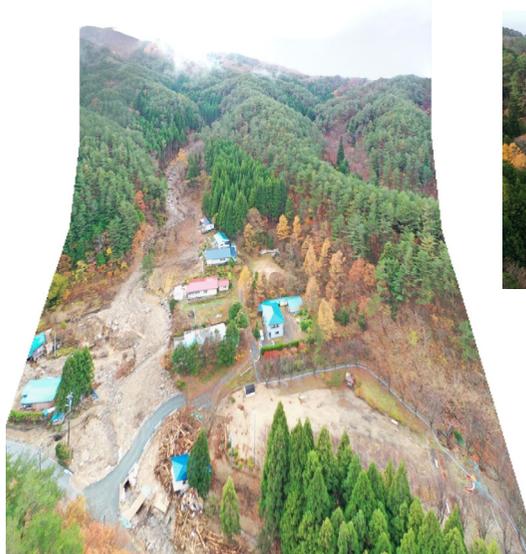
白浜の沢(溪流番号A093063)の土石流発生状況

- ・宮古市は総雨量417.5mm, 1時間当たりの雨量84.5mm(観測史上1位)を記録した。
- ・土石流により花崗閃緑岩起源のマサが集落の全域を覆い、先端は防潮堤に達している。
- ・白浜の沢で発生した花崗岩, マサの混在物が本流からの流水により移動し集落全域に広がったとみられる。

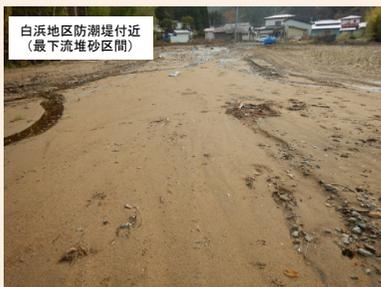
白浜地区防潮堤付近
 (最下流堆砂区間)

花崗閃緑岩起源のマサが主体で堆積する。層構造が明瞭なことから洪水堆積物で厚さ0.5m程度の堆積が生じたとみられる

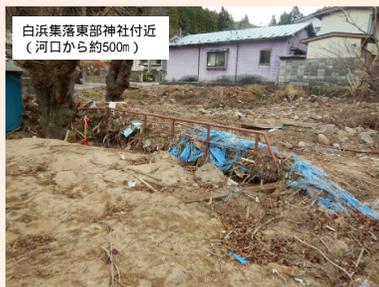
白浜集落東部神社付近
 (河口から約500m)

旧曲流流路にあった鋼製橋(長さ約4m)に河川の流出土砂・流木が橋下を塞ぎ、その結果、流れは上流側から直線状に流れる形で神社敷地を侵食し新たな流路を形成した

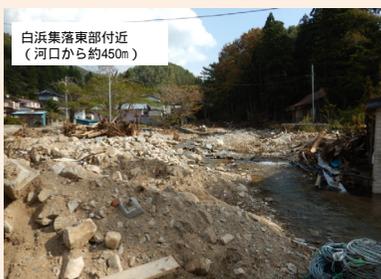
白浜集落東部付近
 (河口から約450m)

被災前の流路は人工的にかなり曲流していたようであるが、流れは上流側からより直線状に流れる形で新たな流路を形成した

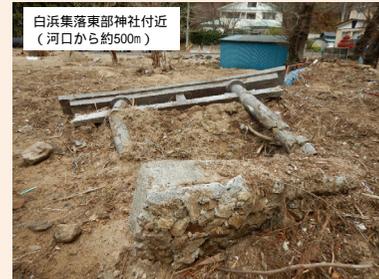
白浜集落東部神社付近
 (河口から約500m)

流路変更に伴う浸食により土砂が移動し、花崗岩製の鳥居が倒伏した
