## 地盤工学会千曲川流域調査団 中間報告

長岡技術科学大学  
大塚 悟

- 千曲川堤防調査委員会の資料（北陸地方整備局，公開資料）を基に報告する。
- 報告内容
  - 千曲川・信濃川全域の被害（大塚）
  - 千曲川58K左岸（穂保地区）の堤防破堤（大塚）
  - 千曲川104K左岸（諏訪形地区）の堤防欠損（大塚）
  - 堤防被害とその要因となった河川流況（58・104K）（安田）

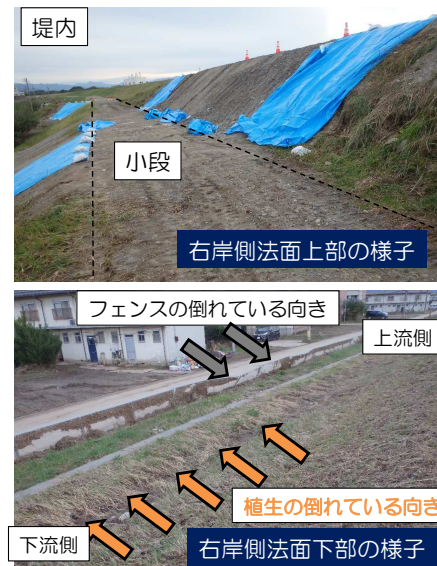
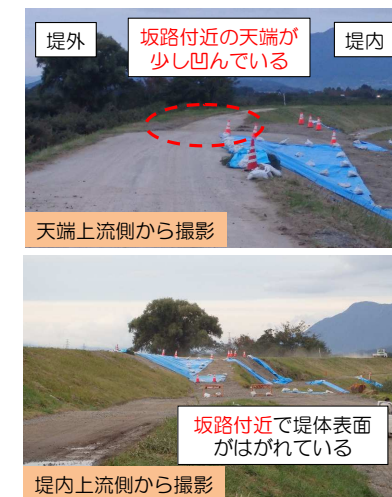
## 千曲川58K右岸（相之島地区）の堤防被害

□ 坂路付近の堤体表面が流されている

□ フェンスが堤体側に倒れている→先に支川側から越流した？ 前田委員（名工大）の報告

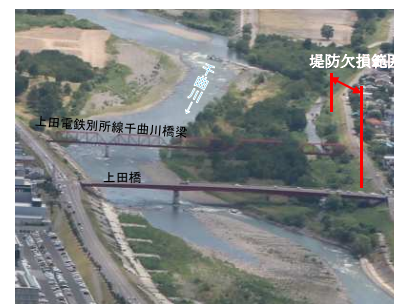
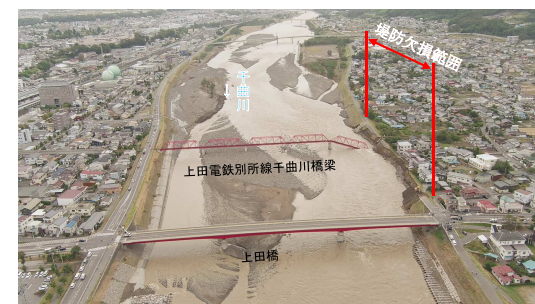
## 千曲川104K左岸（諏訪形地区）の堤防被害

被災箇所周辺では延長約300mにわたり欠損し、千曲川橋梁（上田電鉄）左岸側橋台が被災
