「令和元年台風19号および10月末豪雨災害に関する中間報告会」

河川橋脚の洗掘

東京大学大学院
渡邊健治

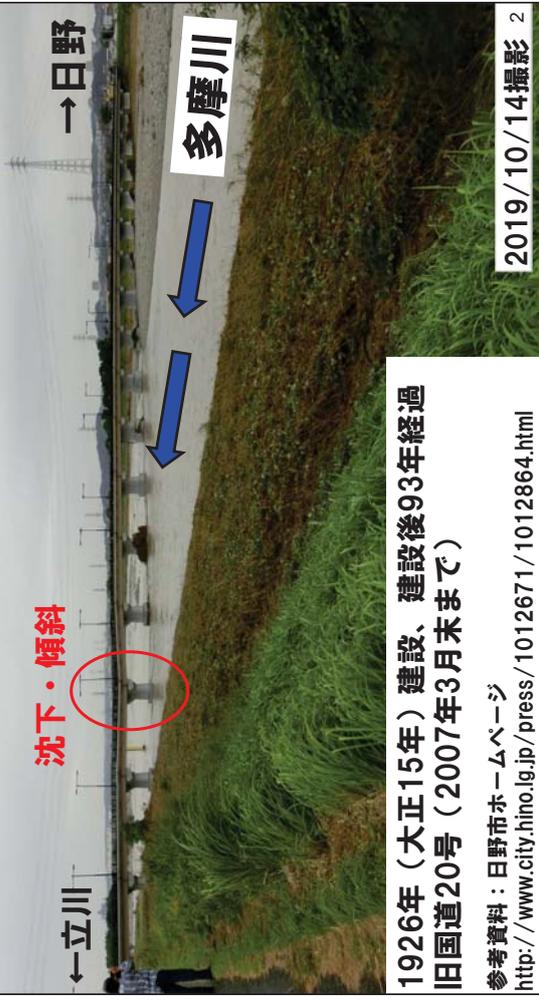
都道256号八王子国立線(日野橋橋梁)

1926年(大正15年)建設、建設後93年経過
旧国道20号(2007年3月末まで)

2019/10/14撮影 2

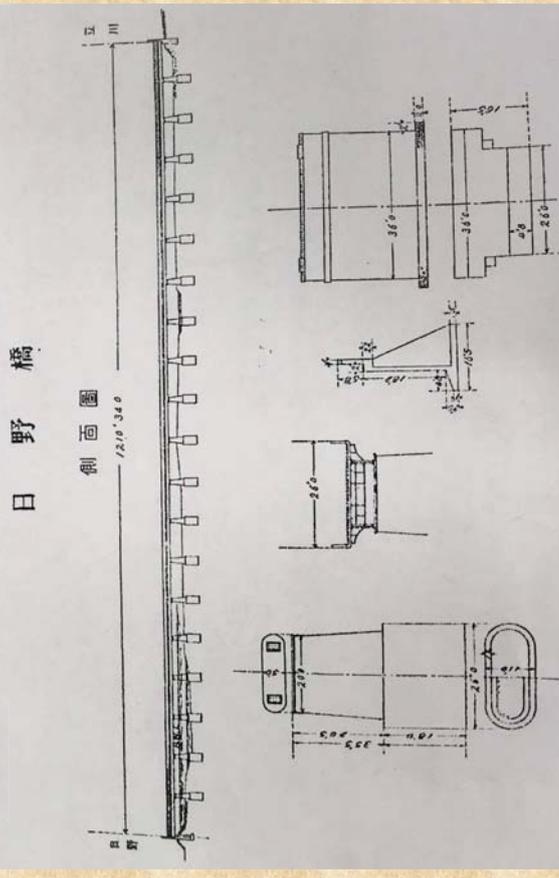
都道256号八王子国立線(日野橋橋梁)

RC井筒基礎(幅: 11尺=約3.3m、深さ18尺=約5.4m)

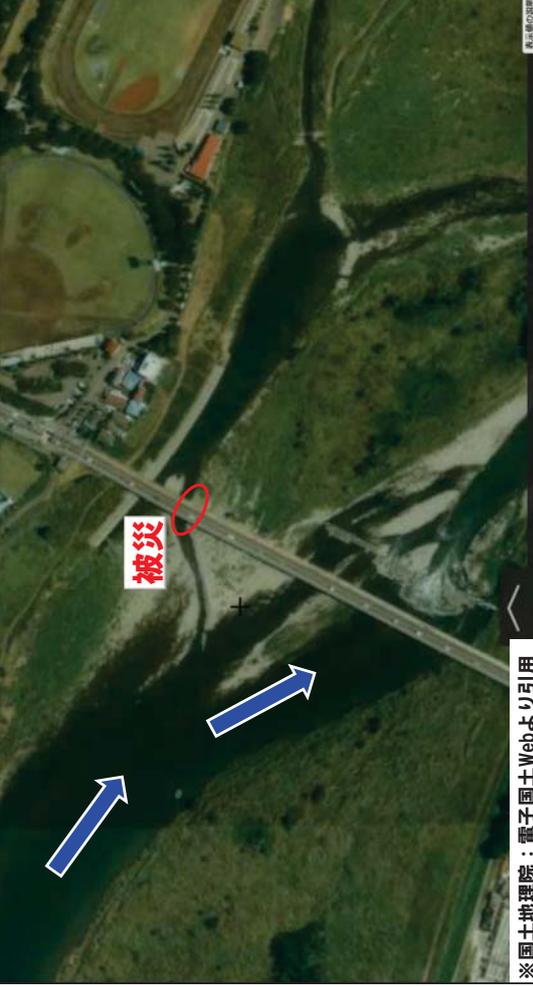
都道256号八王子国立線(日野橋橋梁)

1988年～1990年の様子
以前は右岸側への流れが卓越。
→その後、砂洲の移動等に伴い、滞
筋が変化したと推測される

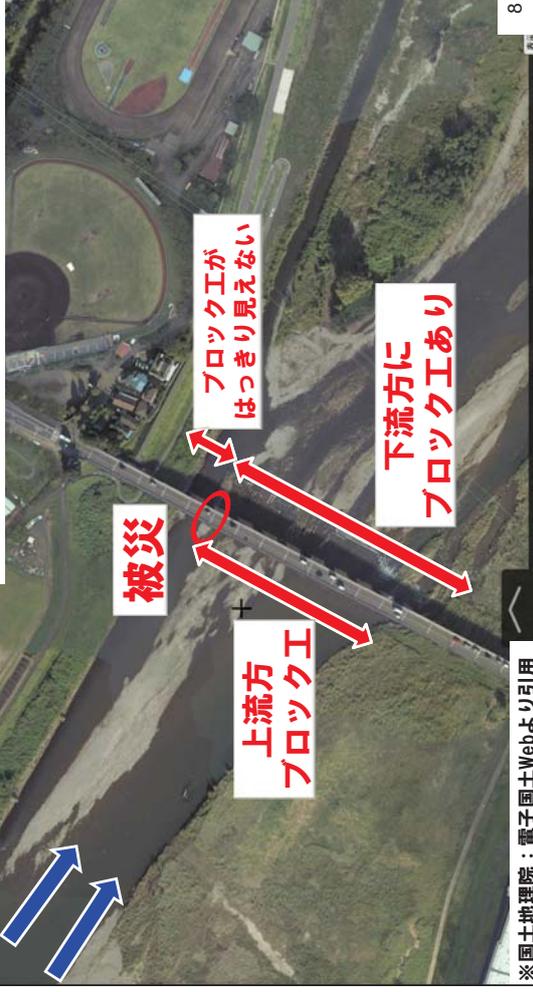
都道256号八王子国立線(日野橋橋梁)

2004年～の様子
1990年代～2000年代前半にかけて、
流れが卓越していた右岸側に先行して
ブロック工が設置された(推測)

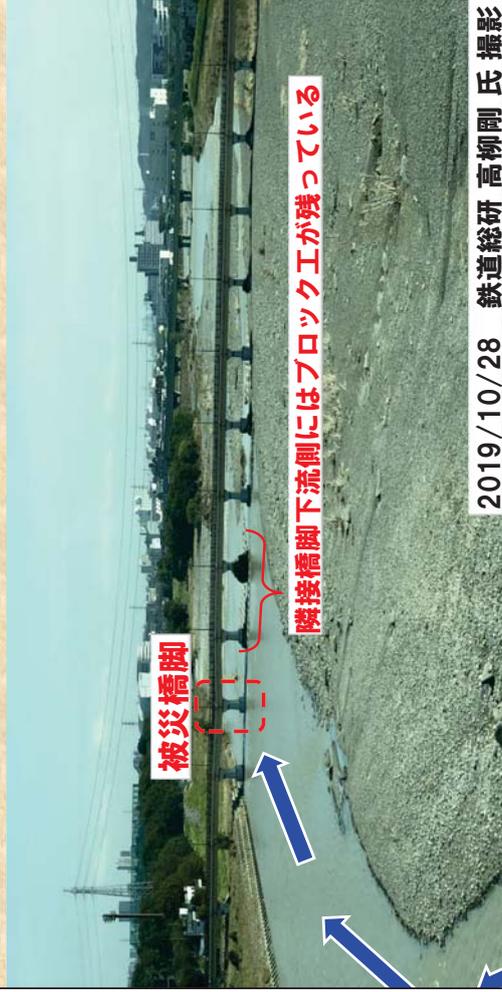
都道256号八王子国立線(日野橋橋梁)

2019/10/28 鉄道総研 高柳剛氏撮影

被災橋脚周辺にはブロック工が確認できない。
施工範囲の端部にあったため、流出したか？
(未確認)

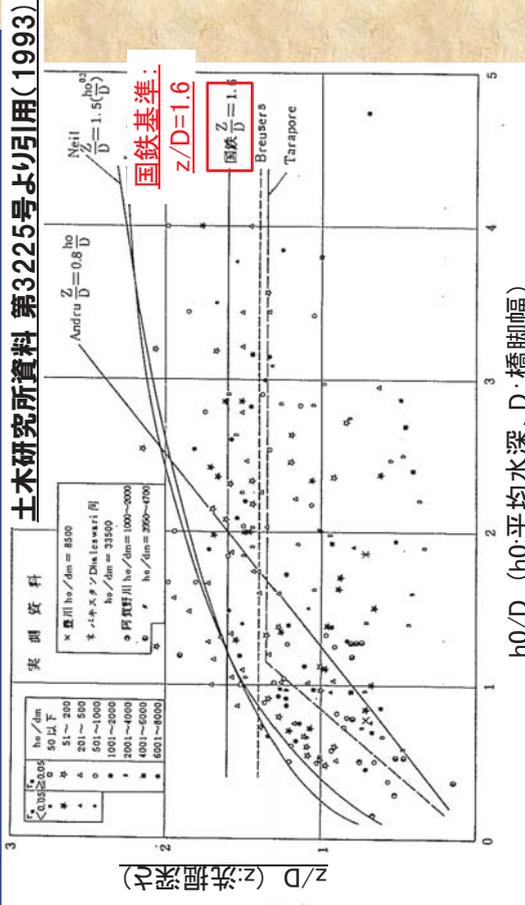
本当に深さ5.4mも洗掘され得るのか？

経験的には橋脚幅(3.3m)に対して、5.4mの洗掘深さは十分に
あり得る(約1.63倍)が、常時、河床低下していた可能性もある

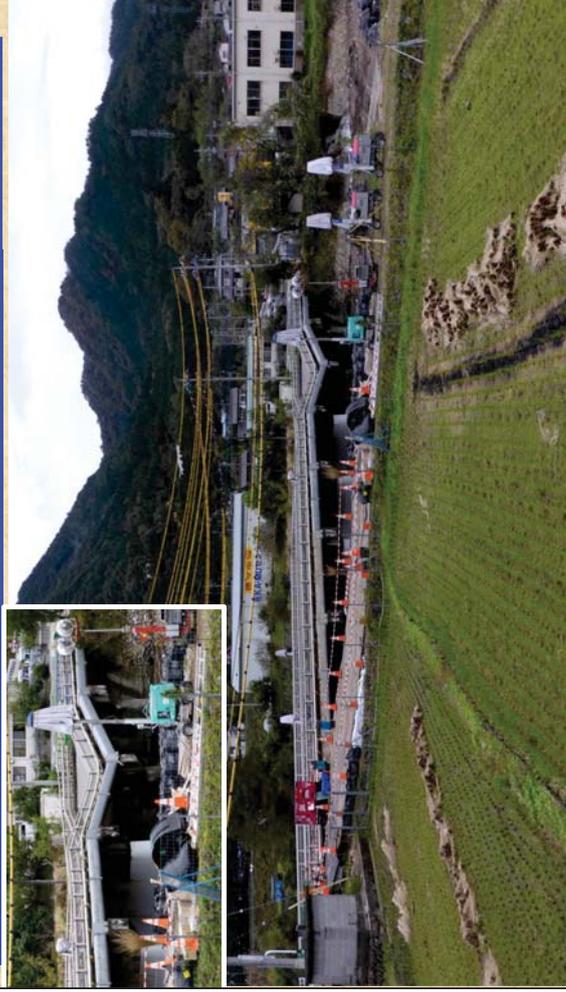
国道20号(法雲寺橋、山梨県大月市)

昭和34年建設、壁式橋脚、橋長:63m、基礎形式不明
上部構造形式:単純PCプレテン床版橋8連
下部構造形式:重力式RC橋台(2基)、壁式RC橋脚(7基)

2019/10/26撮影

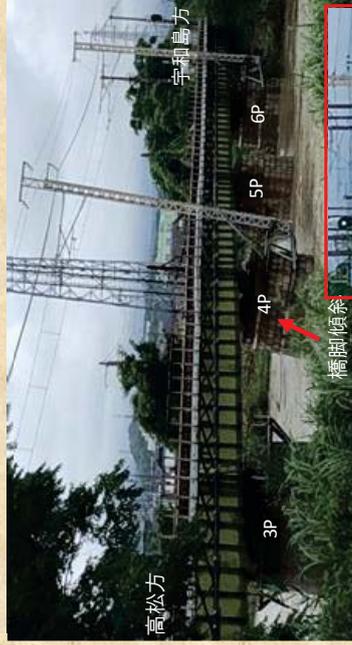
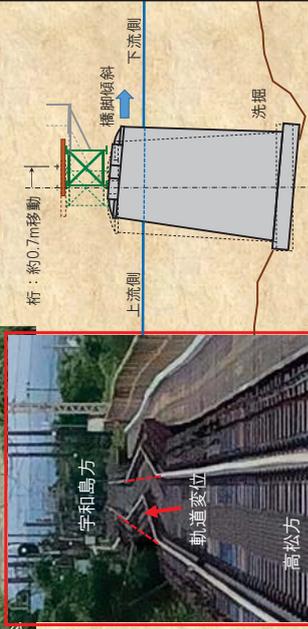
過去の洗掘事例②: JR四国予讃線 財田川橋梁

残留変位量
水平: 約70cm
鉛直: 約10cm

平成30年7月豪雨
大正2年建設
石積橋脚
直接基礎

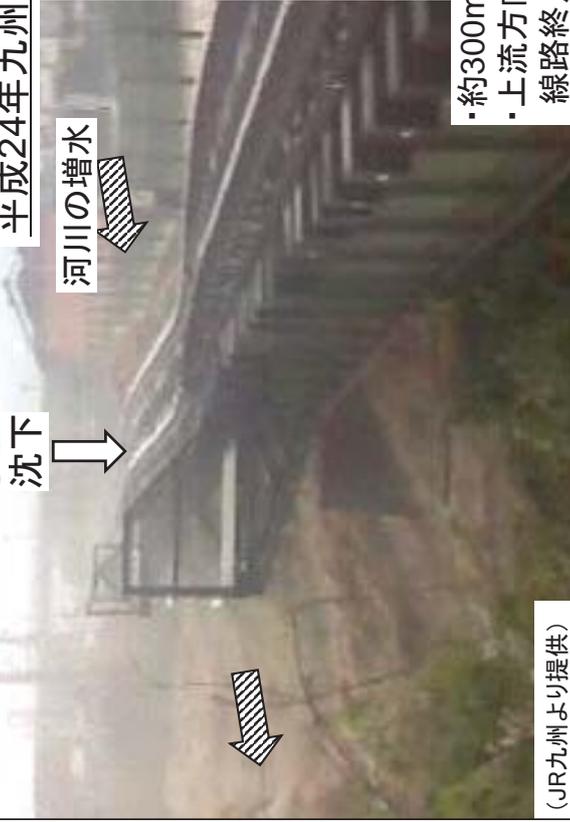
過去の洗掘被災事例①: JR九州久大本線

平成24年九州北部豪雨

限上川橋梁

- ・約300mmの沈下
- ・上流方向に約2.8度線路終点方向に約1.2度の傾斜

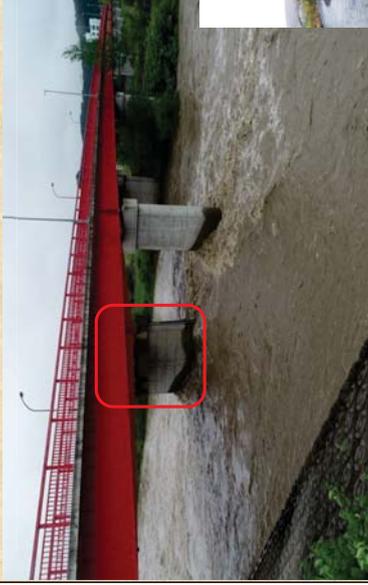
過去の洗掘事例③: 北海道道244号 いわね大橋

北見工業大学 川尻峻三先生撮影

大雨により滯筋の変化、砂洲の移動が発生? その後の中規模降雨により洗掘が進行?

平成30年7月豪雨
→ただし、遠軽町の降水量は、さほど多くはない
→2016年北海道豪雨の影響?

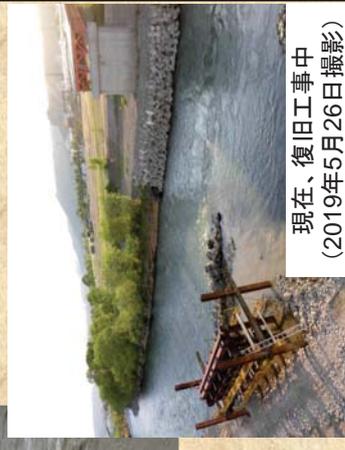
現在、復旧工事中
(2019年5月26日撮影)
