関東地方の斜面災害と丸森町の地質と斜面災害の特徴

斜面災害班

地盤工学会・土木学会：令和元年台風19号および10月末豪雨災害に関する中間報告会
(2019年12月18日、日本大学駿河台キャンパス)

斜面災害の被災分析(宮城県丸森町)

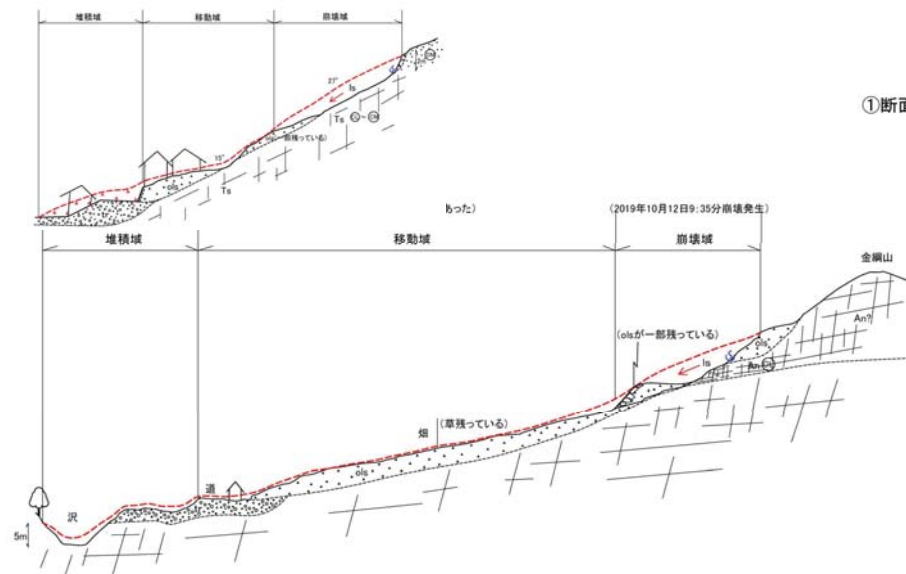
①②の地質断面

- ①で2名、②で1名亡くなった。①の崩壊は12日21:35
- ①②ともに古い地すべり地形の端で発生

累積雨量:595mm,最大時間雨量:60mm
崩壊時刻:10月12日21時35分

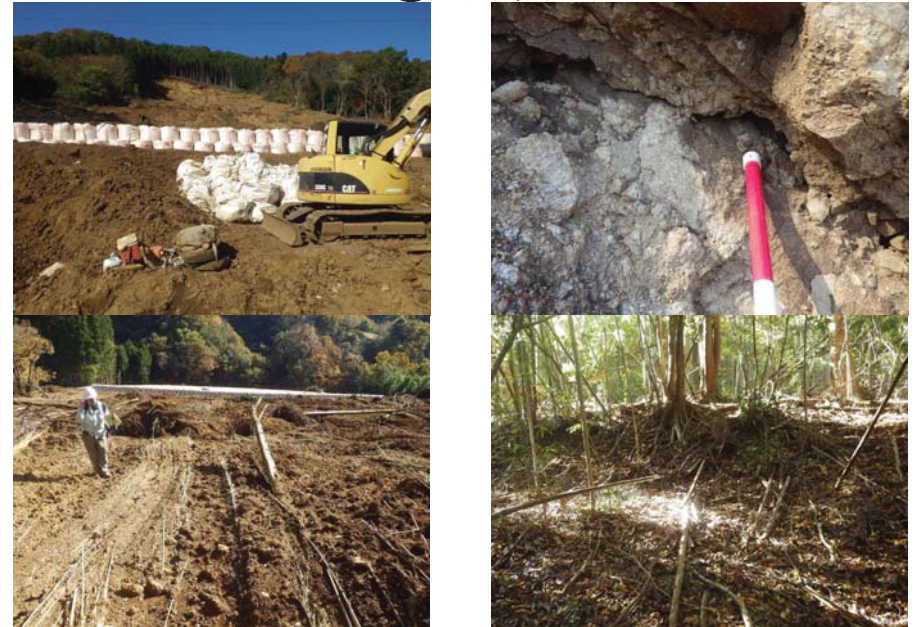
①崩壊

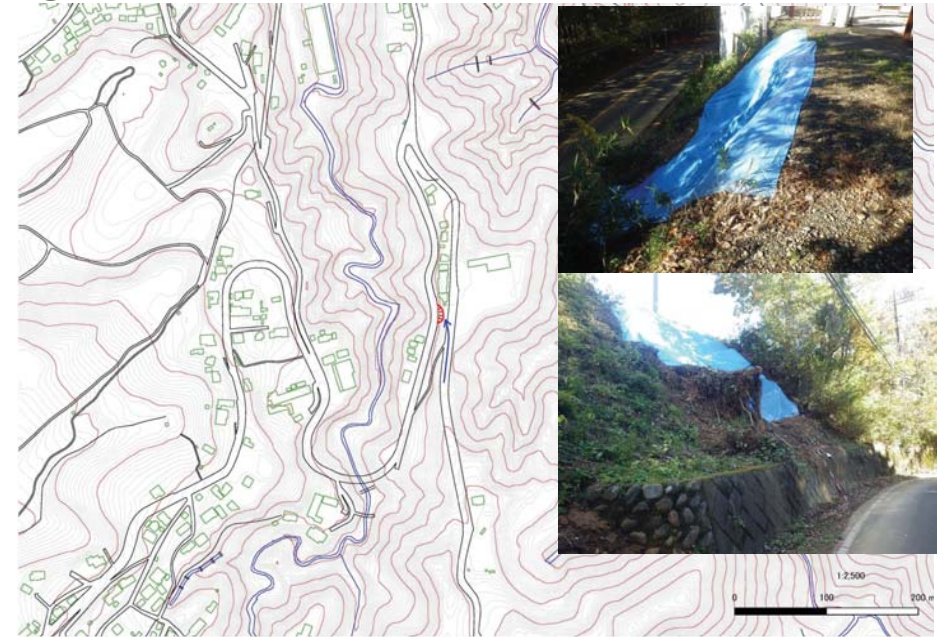
⑤県道76号道路からの流入水による表層崩壊

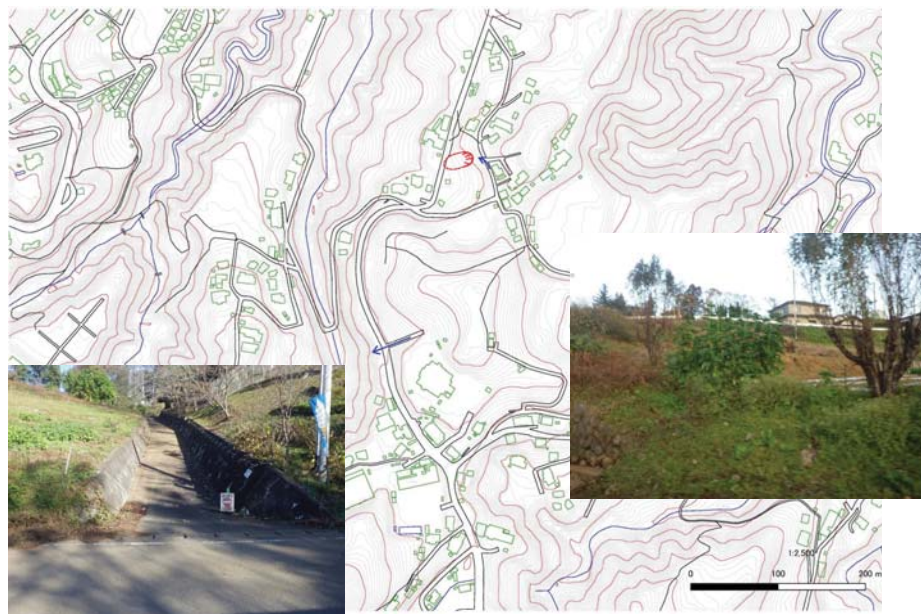
⑥道路からの流入水による表層崩壊等

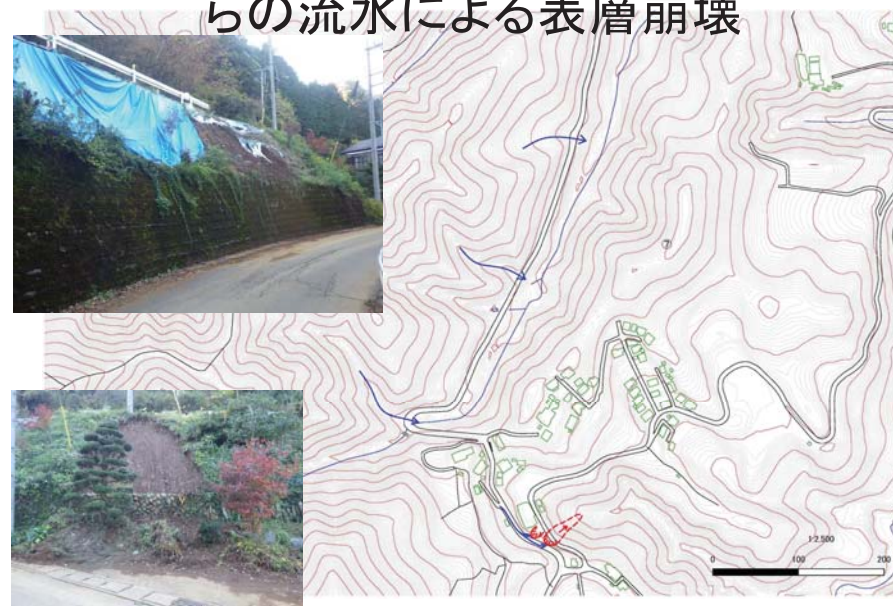
⑦沢からの流水・土砂流出と道路からの流水による表層崩壊

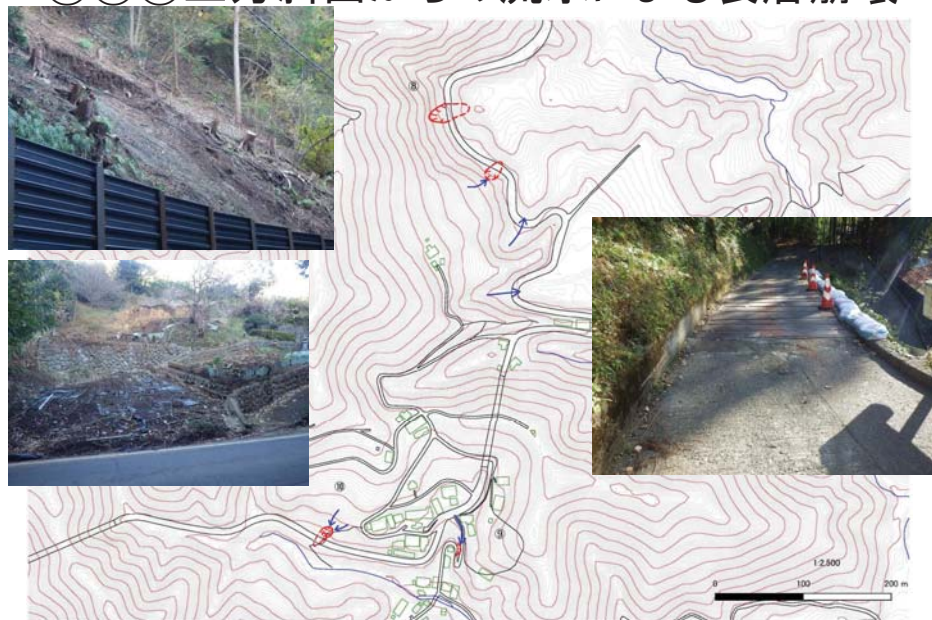
⑧⑨⑩上方斜面からの流水による表層崩壊

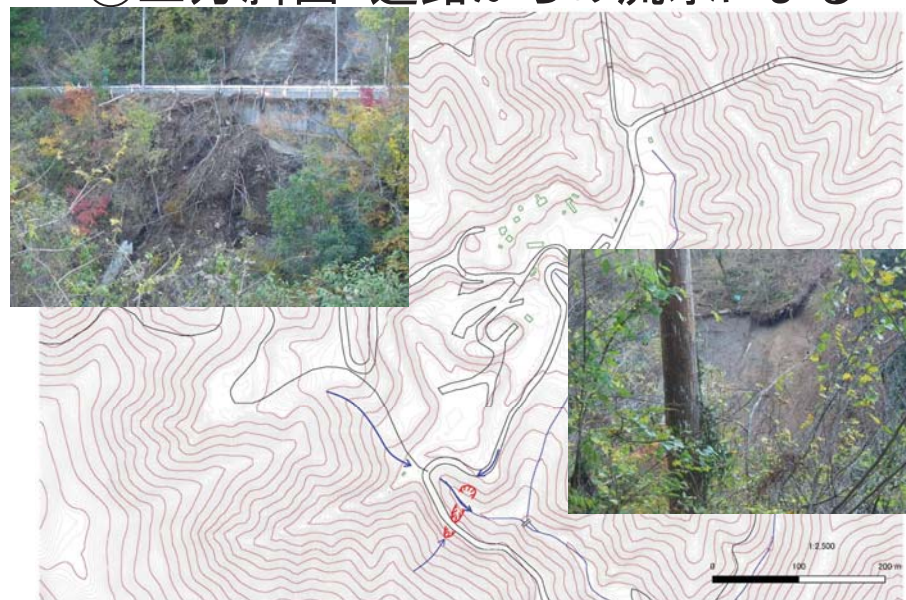
⑫上方斜面・道路からの流水による

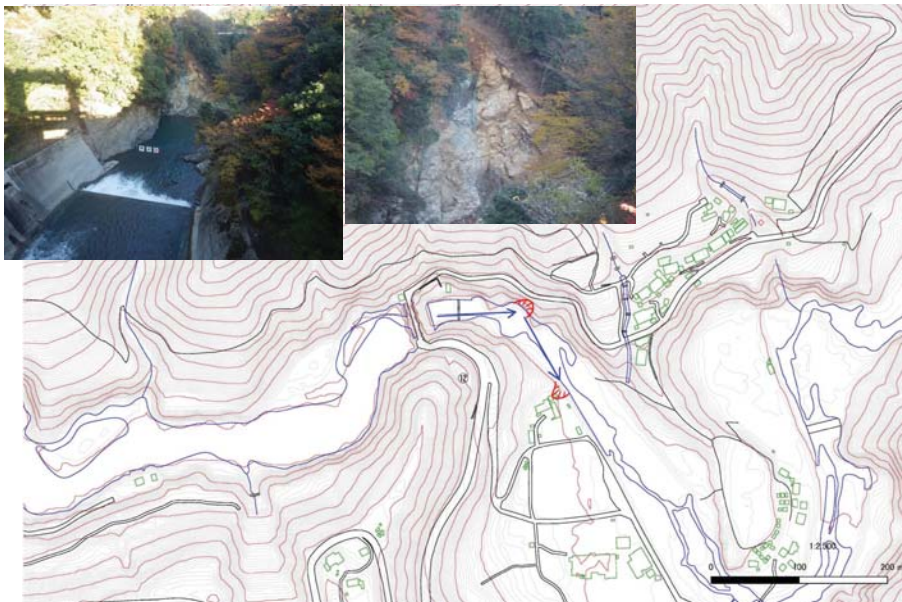
⑫河岸侵食による表層崩壊

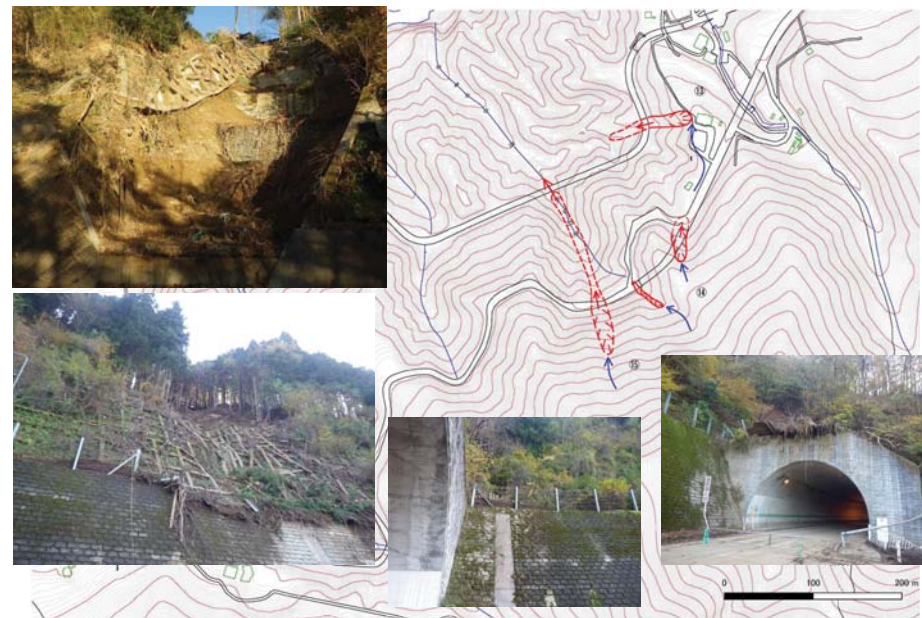
⑬⑭⑮413号上方斜面からの流水

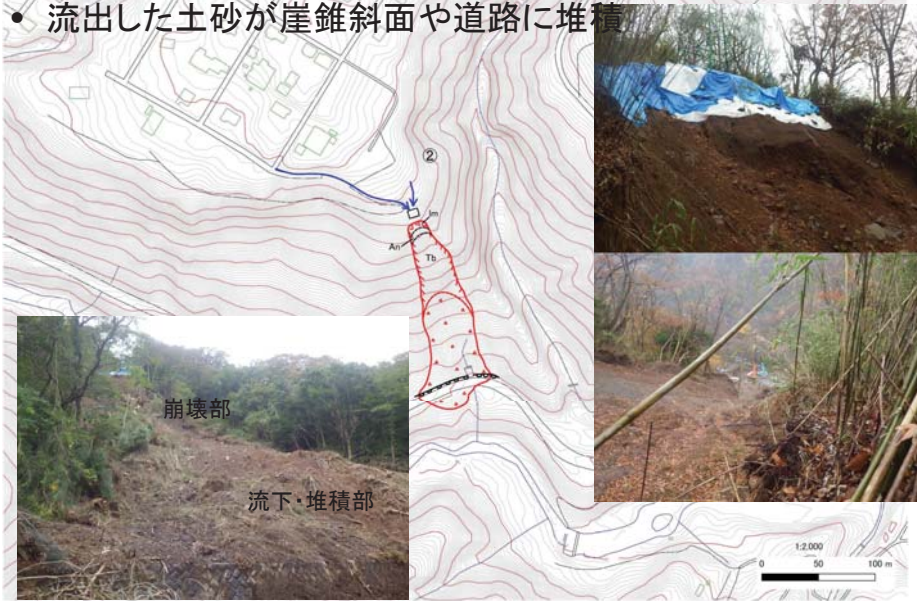
②最大の斜面崩壊(138号仙石原-宮城野間)他

- 川の道は通行止め、山の道は通行可能
- 崩壊には上方斜面からの流水の影響あり

- 火山灰・安山岩・火砕岩とその下の崖錐斜面
- 上方斜面からの流水跡あり、鉄塔の根元から崩壊
- 流出した土砂が崖錐斜面や道路に堆積

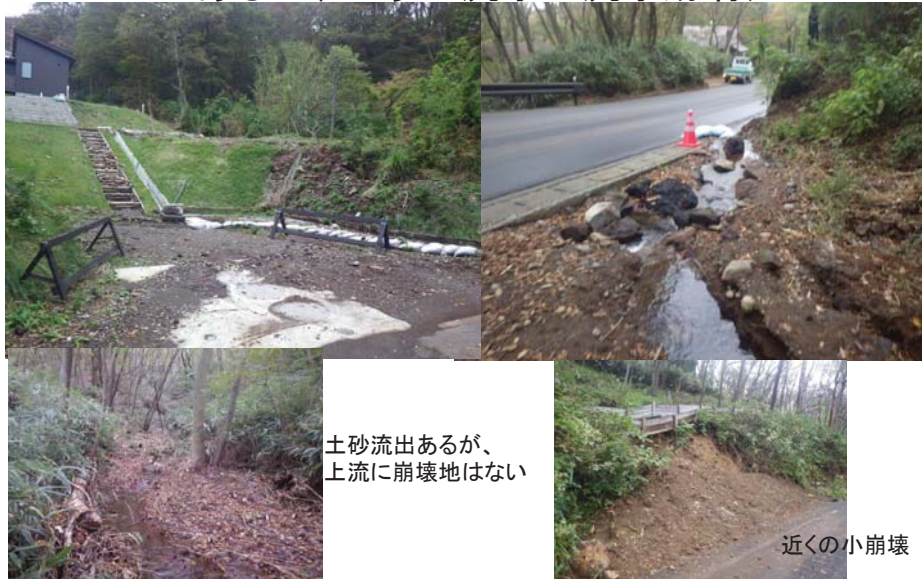
③733号仙石原-強羅間(10月26日現在唯一通行できる区間であるが、土砂や流水に流水跡有)

バス路線の迂回路として唯一通行できる区間であるが、土砂や流水に流水跡有)

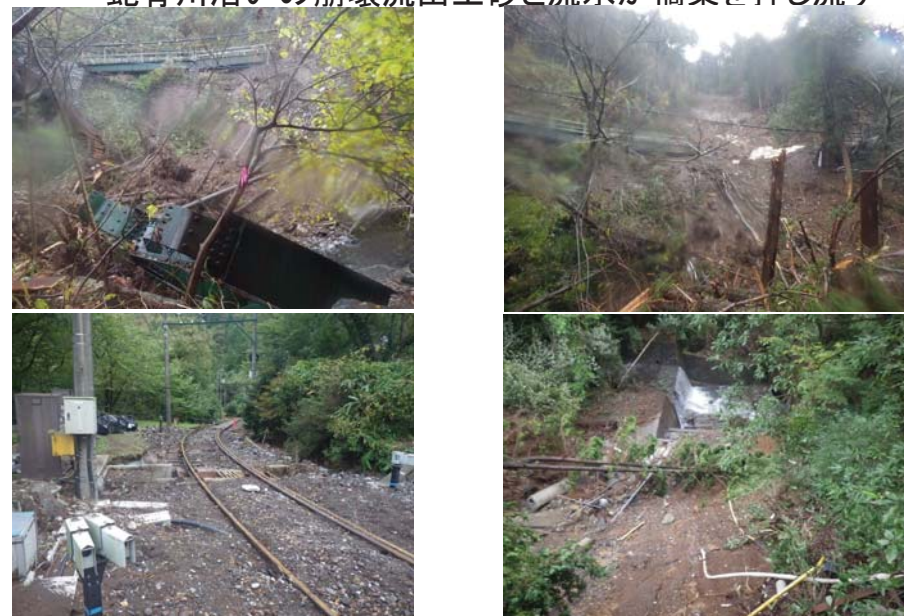
小涌谷駅付近での斜面崩壊で被災した登山鉄道

- 道路や斜面、沢からの流出土砂が堆砂
- 蛇骨川沿いの崩壊流出土砂と流水が橋梁を押し流す

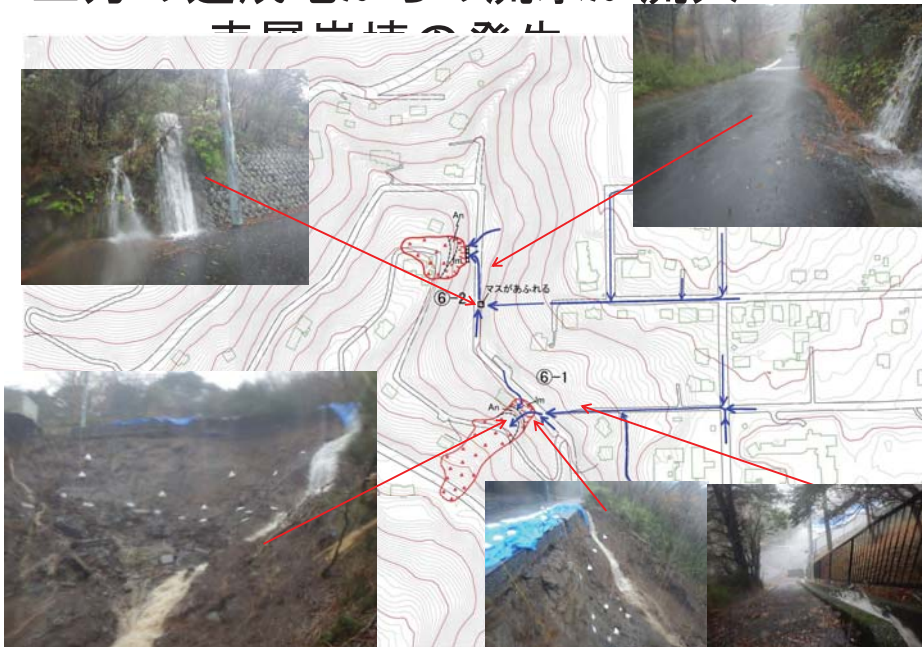
上方の造成地からの流水が流入

土砂崩壊の発生

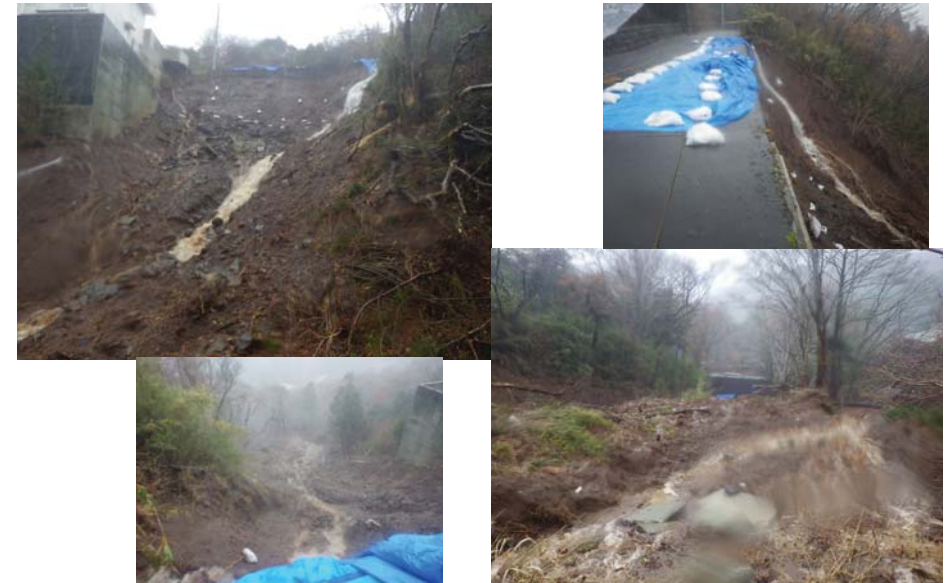
- ⑥-1上方からの流水が流入
- 崩壊下の県道75号が被災し、一時通行止め

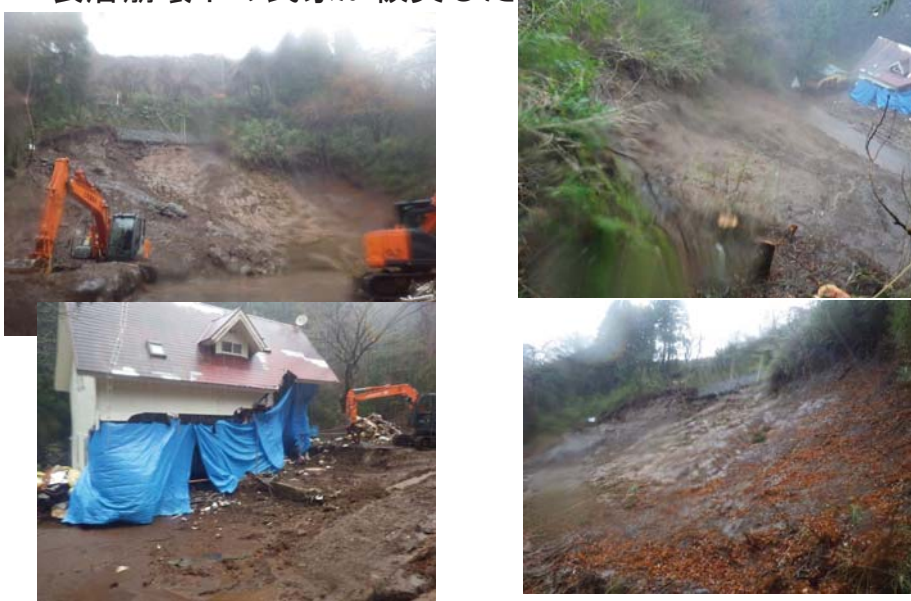
- ⑥-2上方からの流水が流入
- 表層崩壊下の民家が被災した

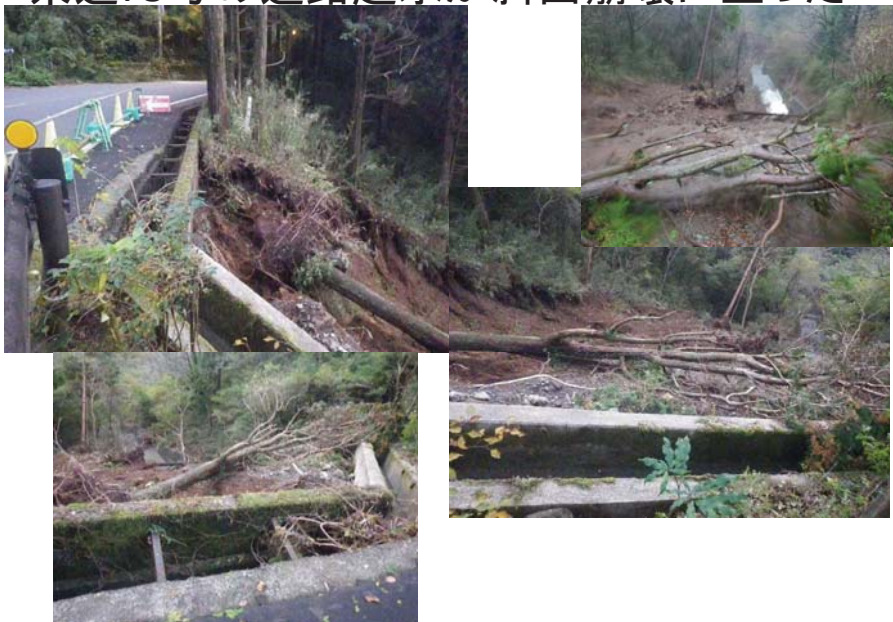
県道75号の道路越水が斜面崩壊に至った

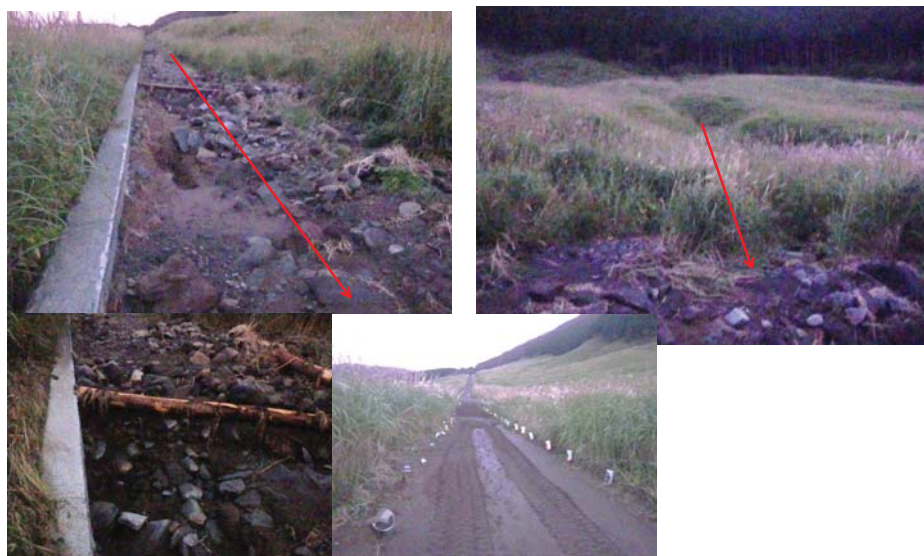
⑫仙石原すすき野の土砂流出と湿地の水没

- 現在途中まで修復中で、シーズンなので部分的に公開

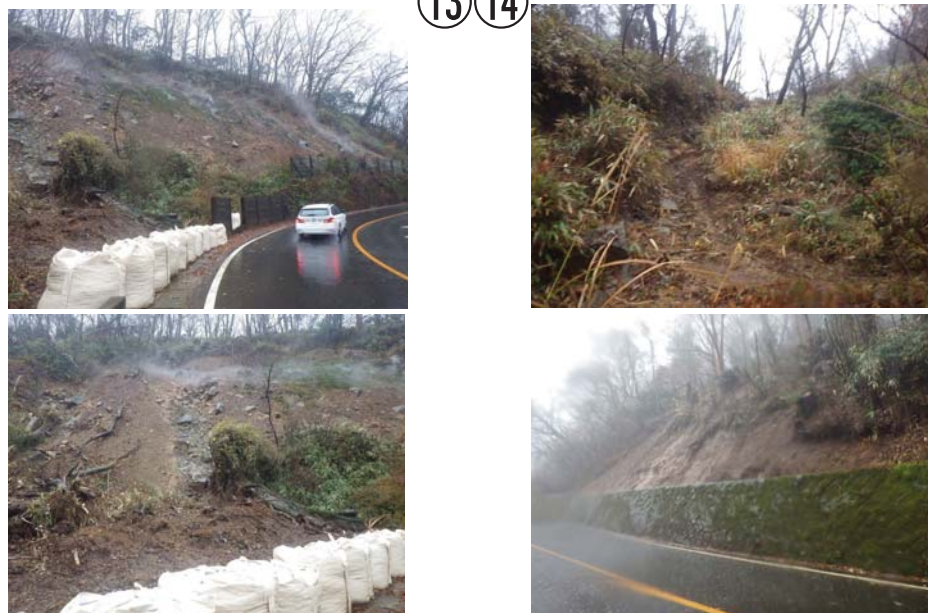
⑬⑭

⑬⑭県道734号台風後一時通行止め

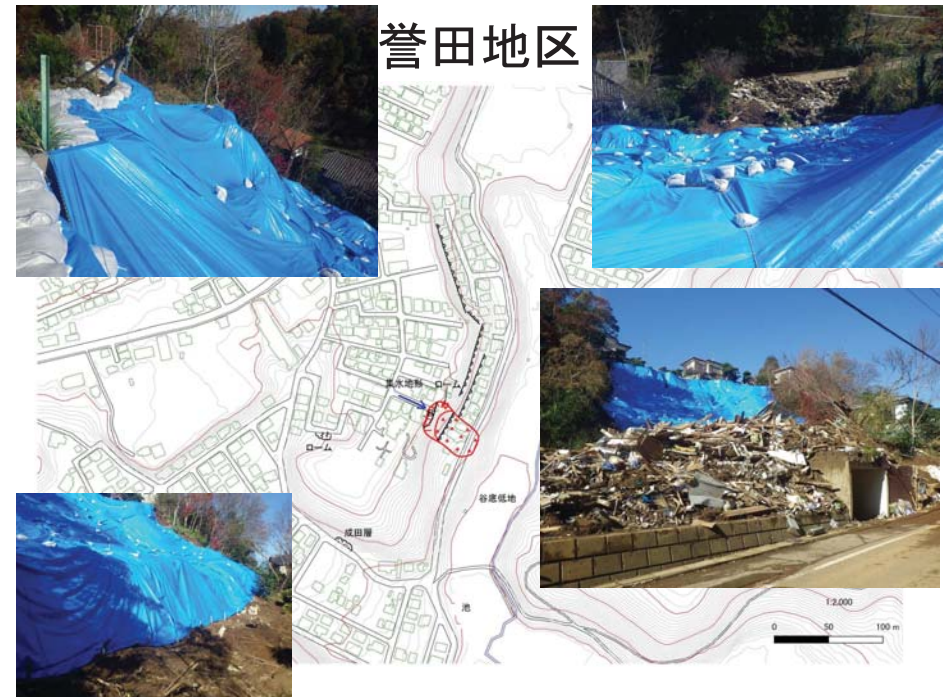
誉田地区

下総台地を侵食した谷地の斜面崩壊(台風19号+21号)

- 上方からの流水（集水地形）
- 一部盛り土

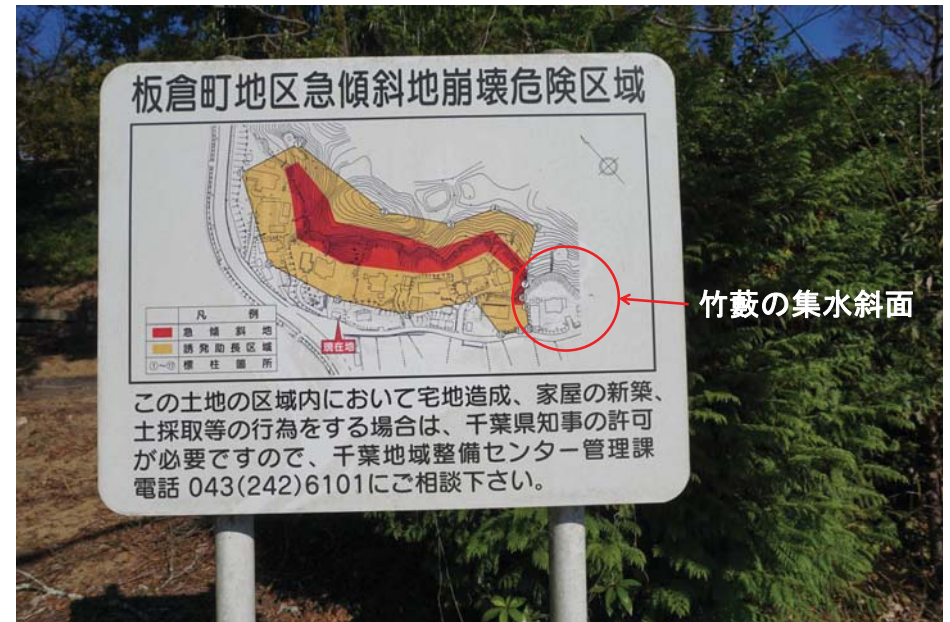
竹藪の表層崩壊
で家屋倒壊

2019年10月25日13時
崩壊発生
千葉市緑区板倉町
死者1名(住民)

崩壊斜面は危険区域外

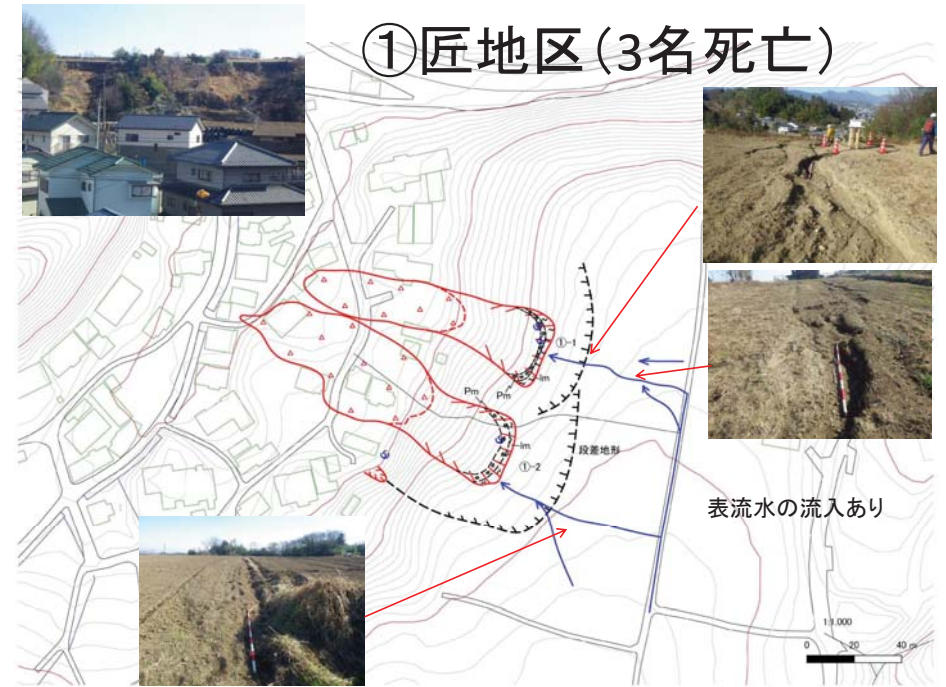
①匠地区(3名死亡)

- 急傾斜危険地での表層崩壊
- 崖上の畑と小道からの表流水
- 擁壁開口部を含む土砂流出
- 事前の避難で家屋全壊するも、人災無。

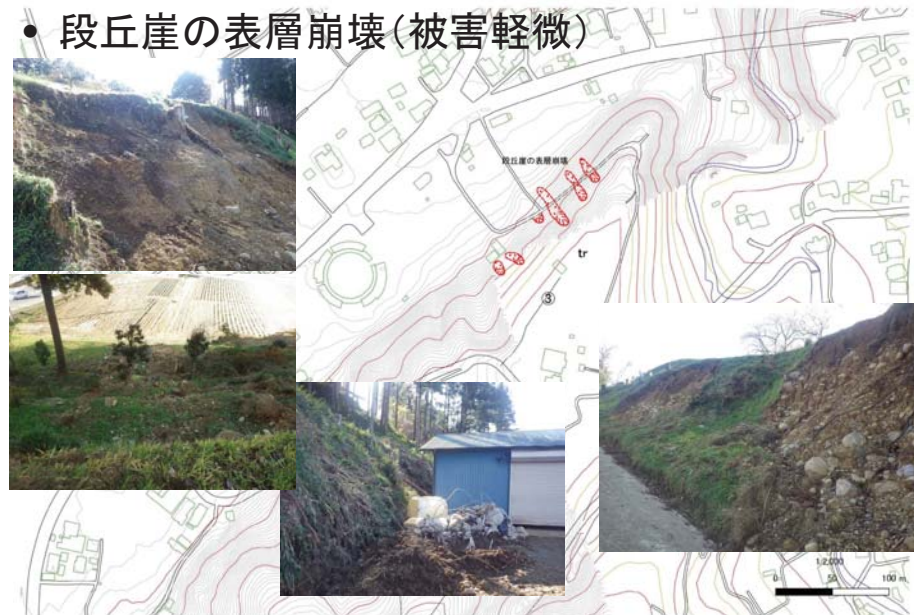
③ 道の駅しもにた

- 段丘崖の表層崩壊(被害軽微)

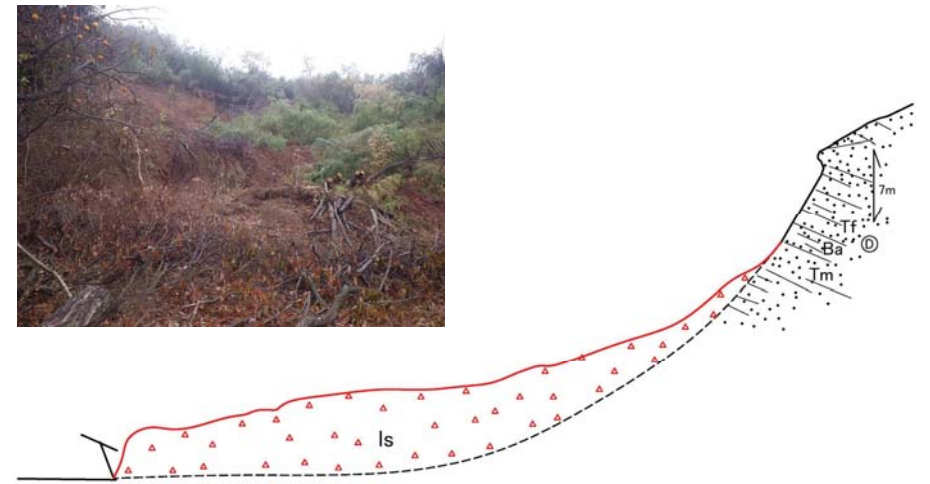
④ 畑川破碎帯と斜面崩壊

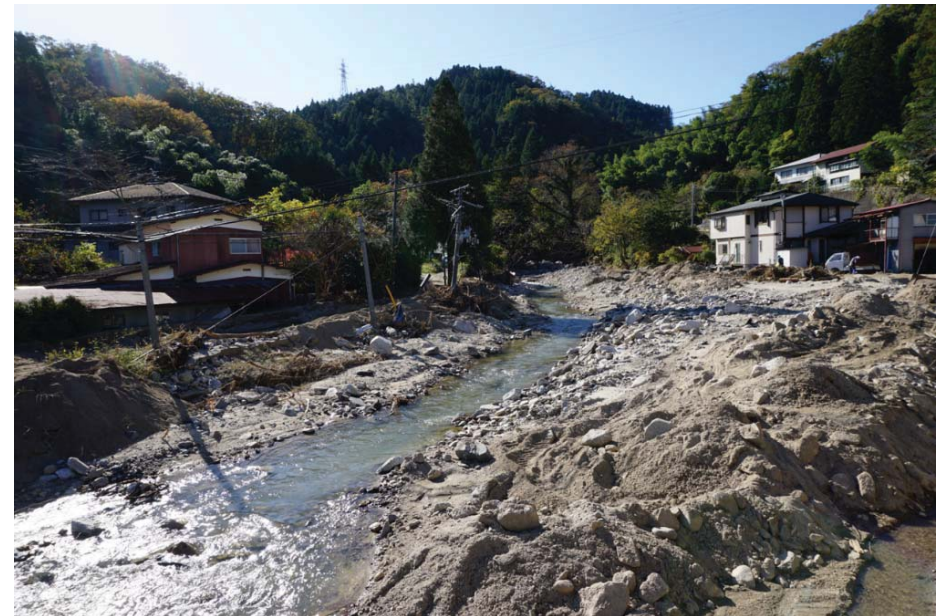
①新川

- ・マサの崩壊厚さは1m程度
- ・航空写真で判読できない崩壊も多数

・土砂流出は多いが衝撃力は小さい?

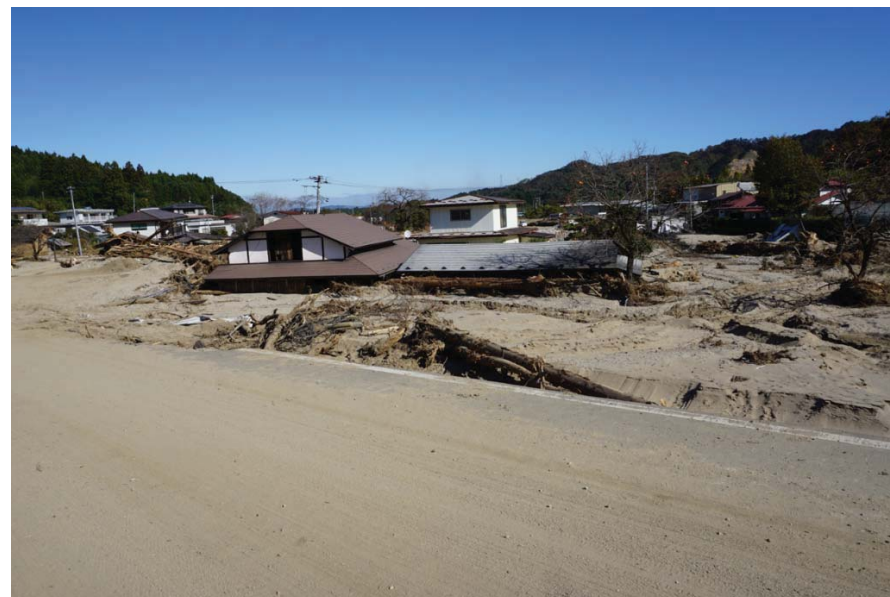
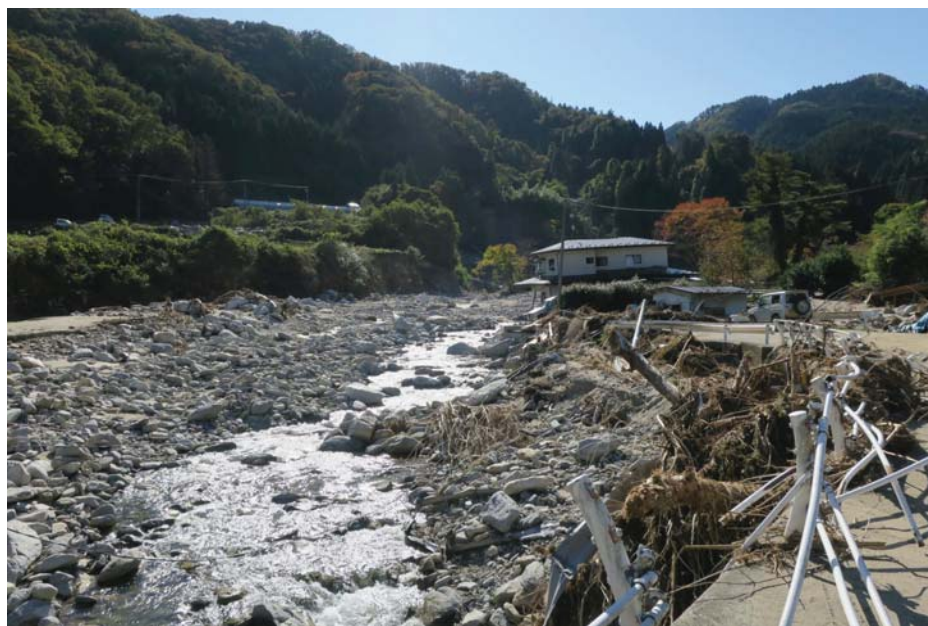
②五福谷川

・砂質土主体の堆積 ・衝撃力は小さい

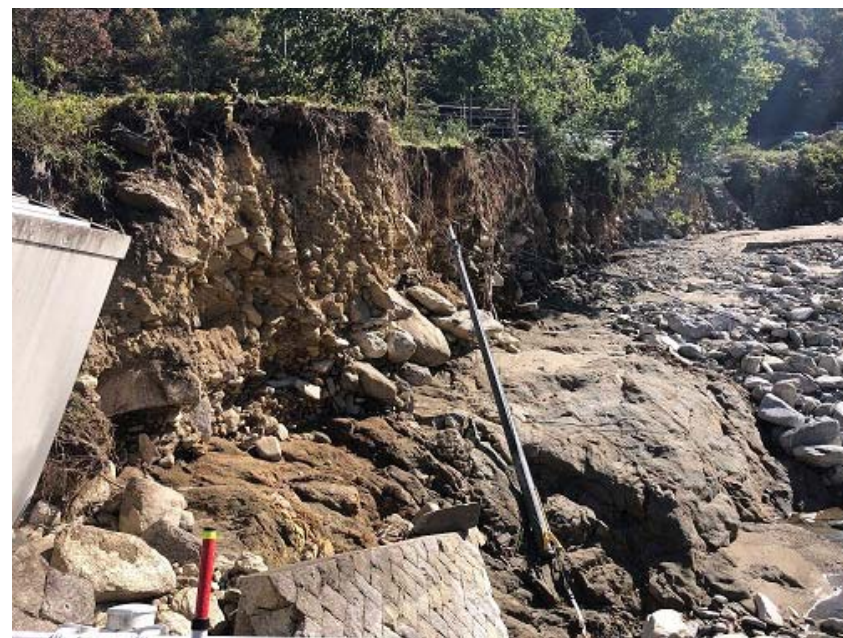
・過去の土石流堆積物あり

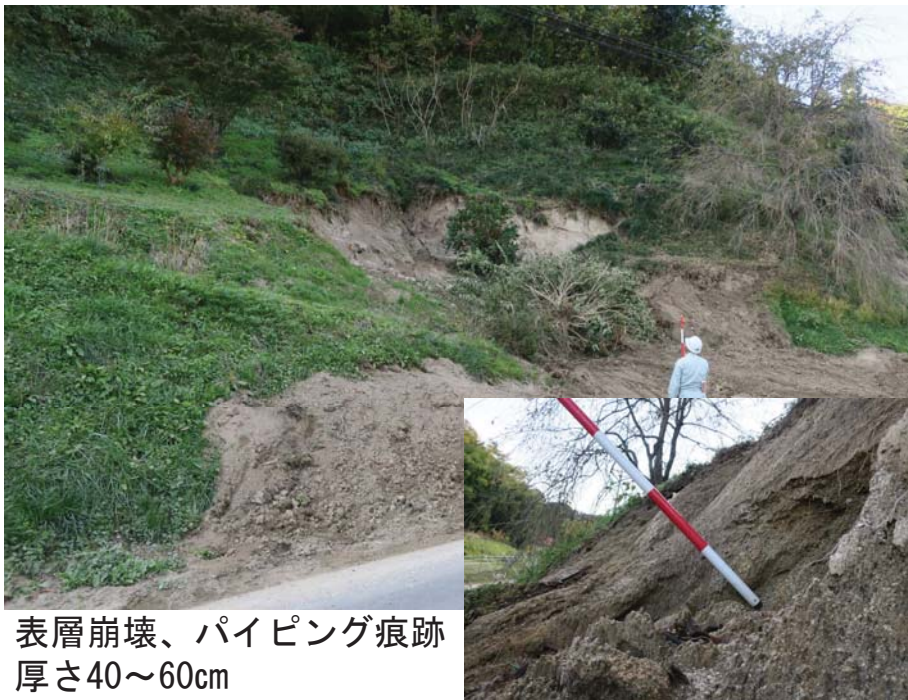
③阿武隈川左岸丘陵部

・小崩壊が多数分布

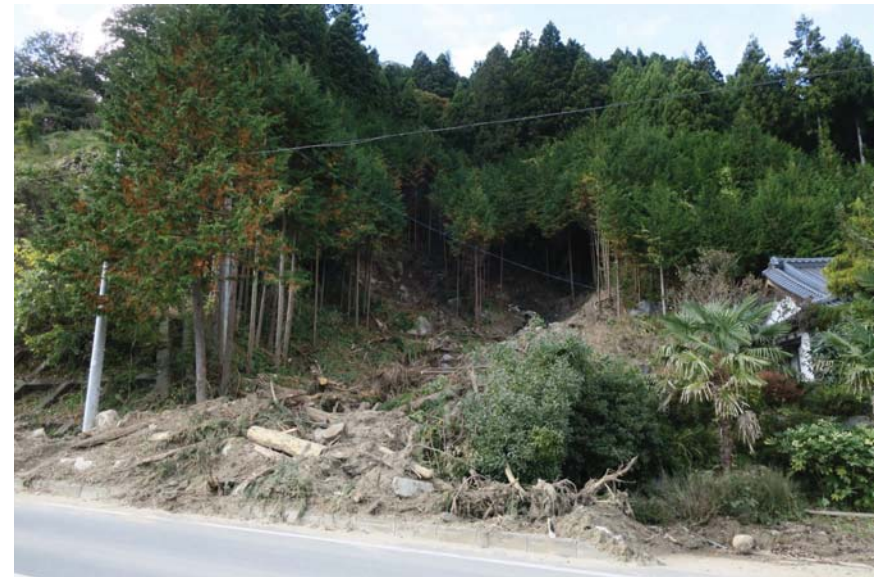
表層崩壊、パイピング痕跡
厚さ40~60cm

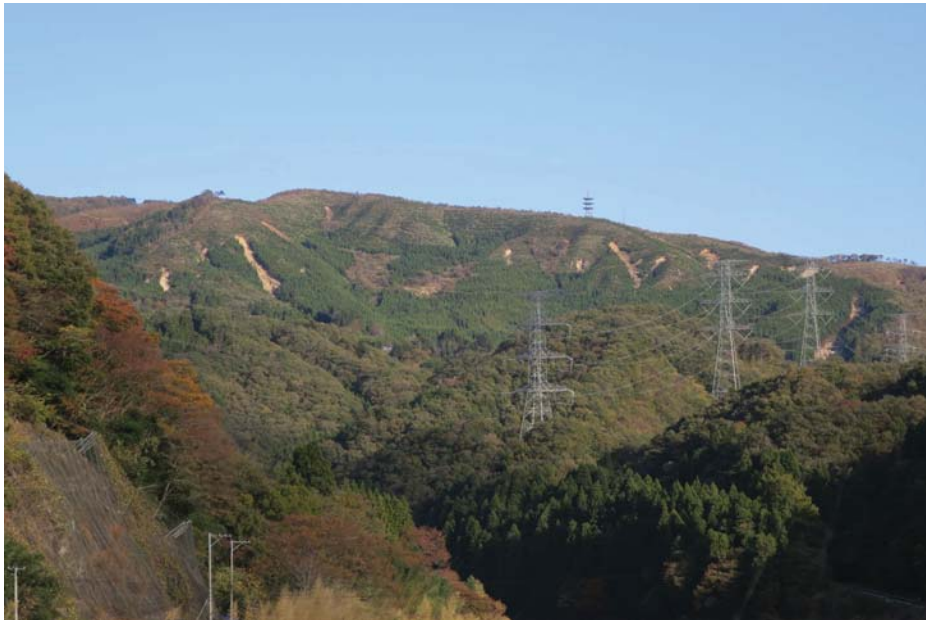
・次郎太郎山西側で破壊力の
大きな土石流が多く発生

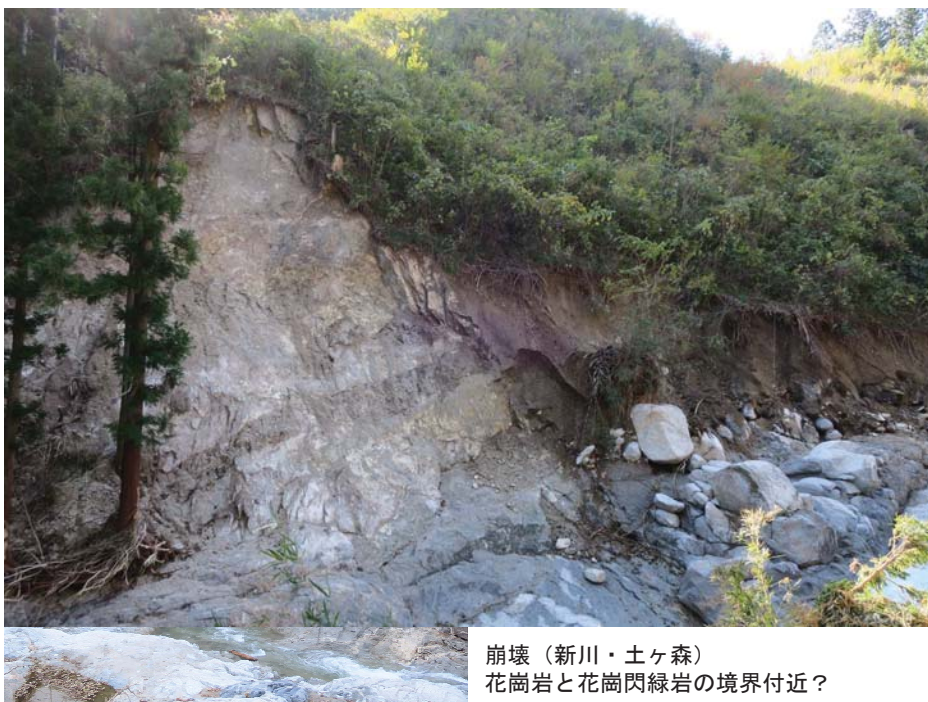
土砂洪水氾濫の状況（新川）

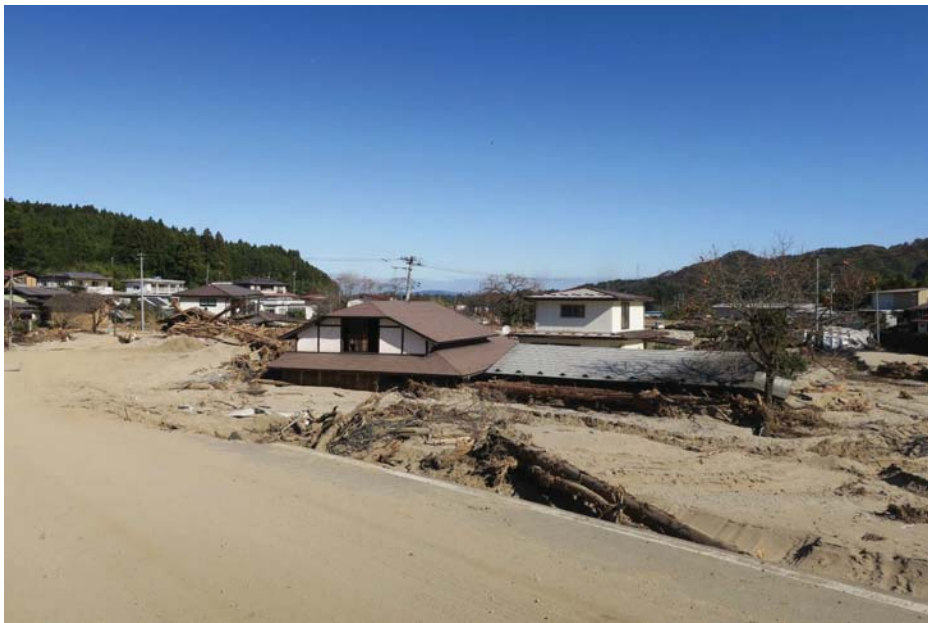
土砂洪水氾濫の状況（五福谷川）

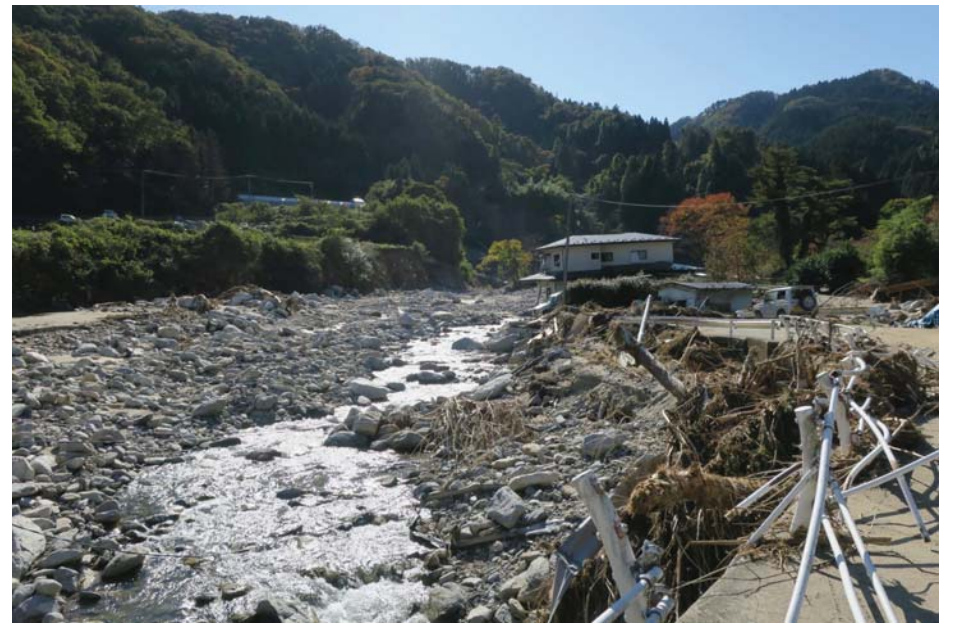
土砂洪水氾濫（岩下橋）

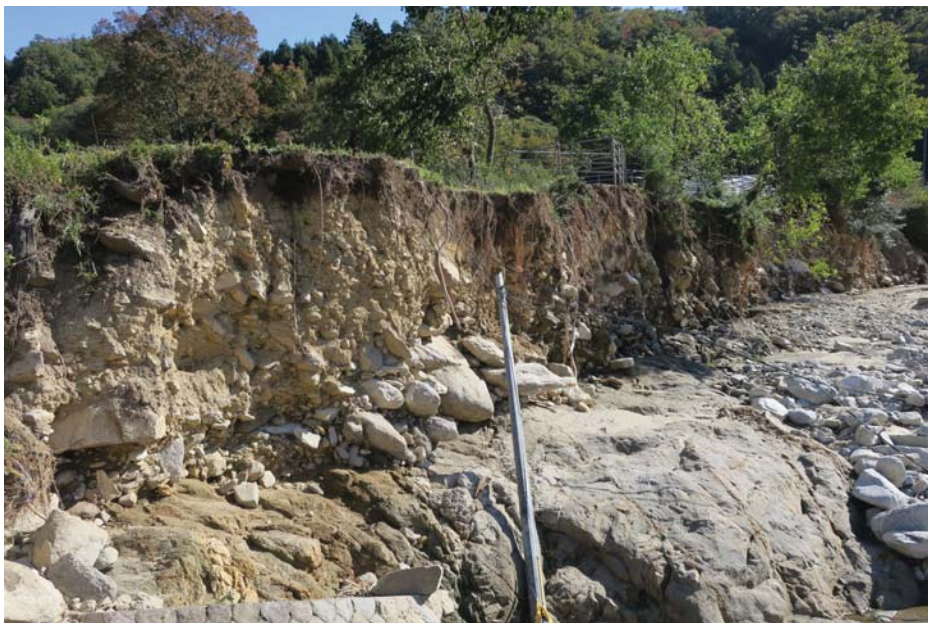
土砂洪水氾濫の状況（五福谷川）

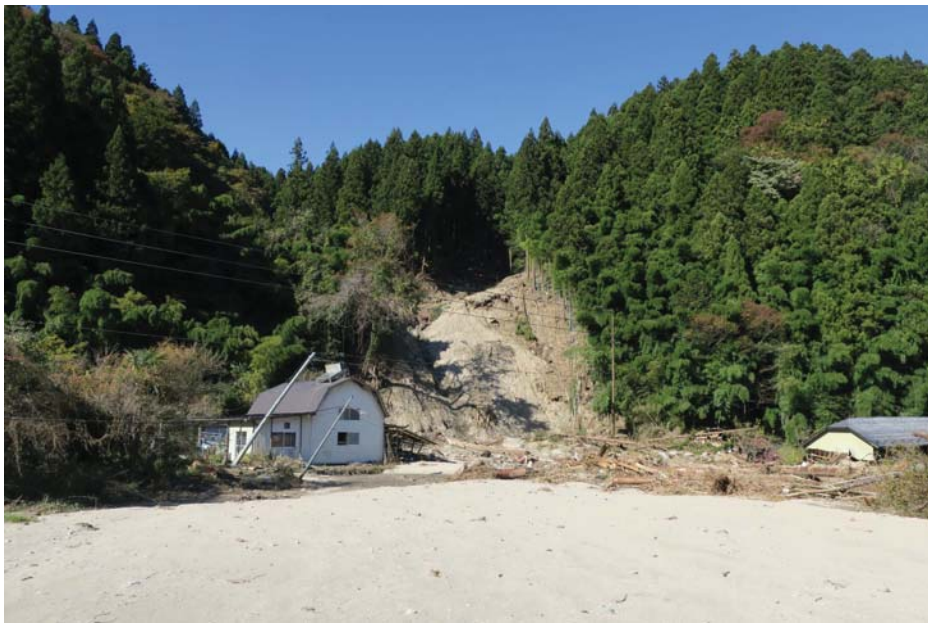
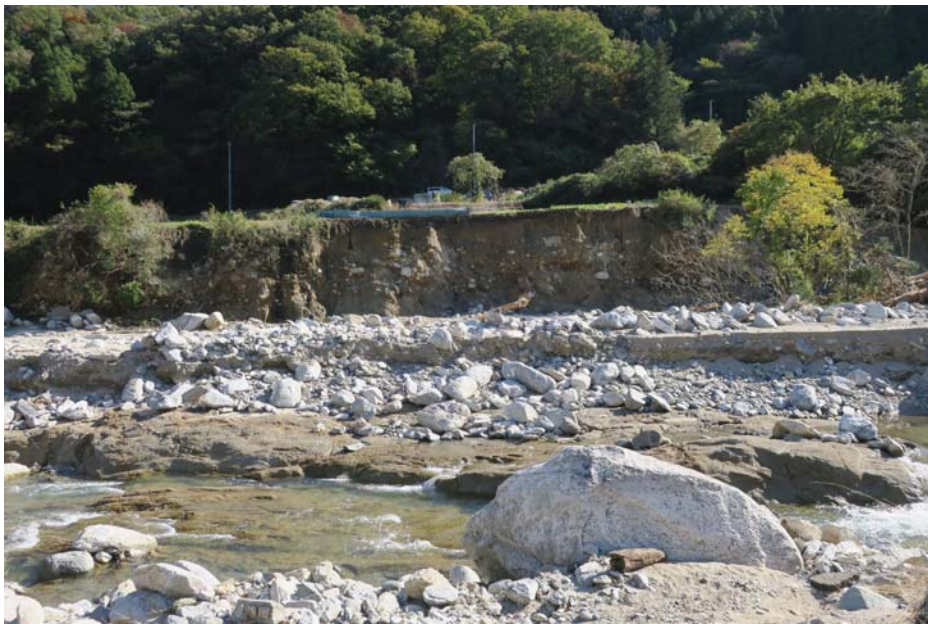
過去の土石流堆積物（五福谷川・薄平）

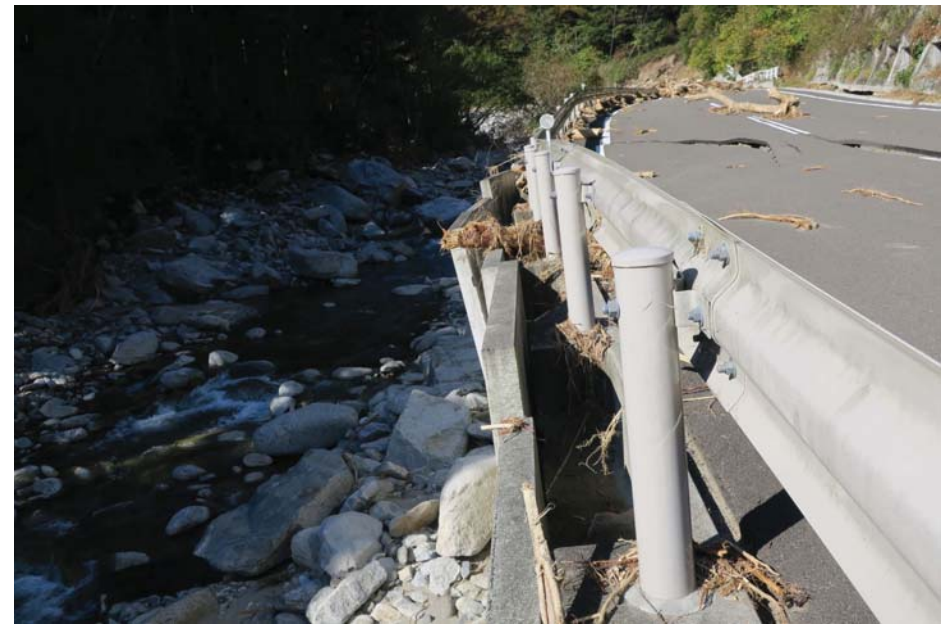
過去の土石流堆積物（五福谷川）

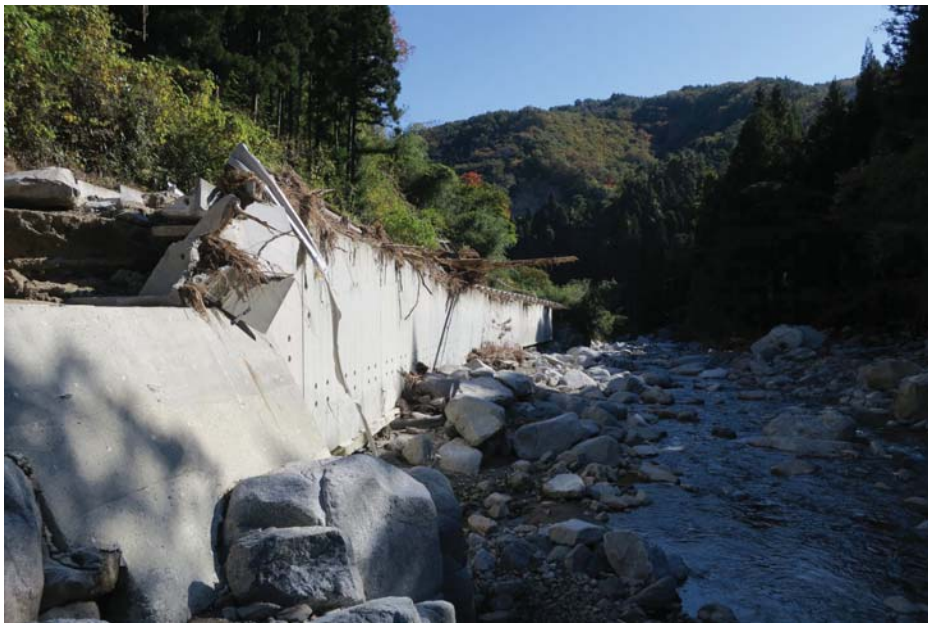
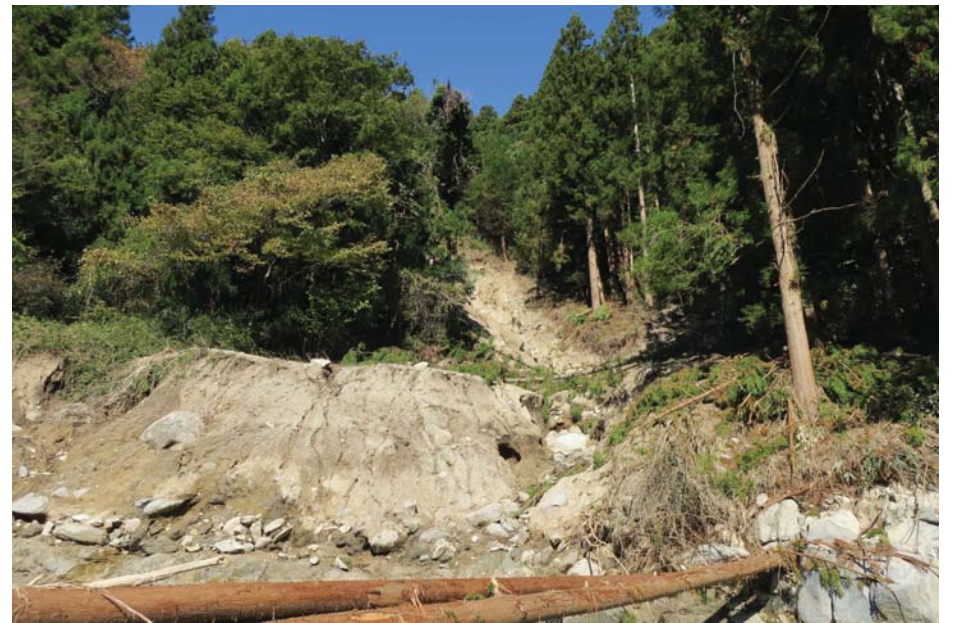
五福谷川、プレキャスト擁壁の損壊

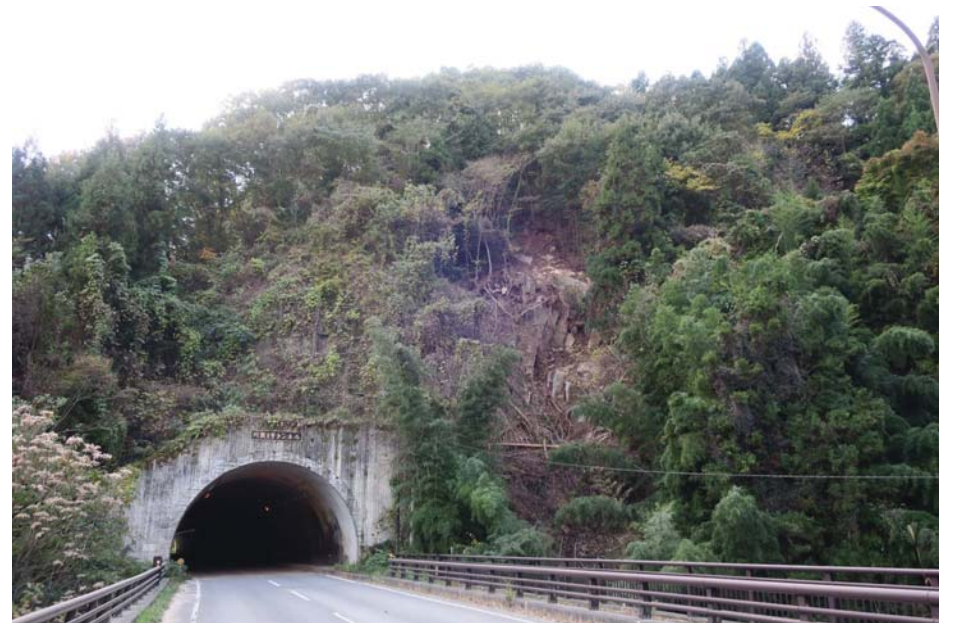
片倉トンネル手前の土砂流出
