関東地方の斜面災害と丸森町の地質と斜面災害の特徴

斜面災害班

地盤工学会・土木学会：令和元年台風19号および10月末豪雨災害に関する中間報告会
(2019年12月18日、日本大学駿河台キャンパス)

斜面災害の被災分析(宮城県丸森町)

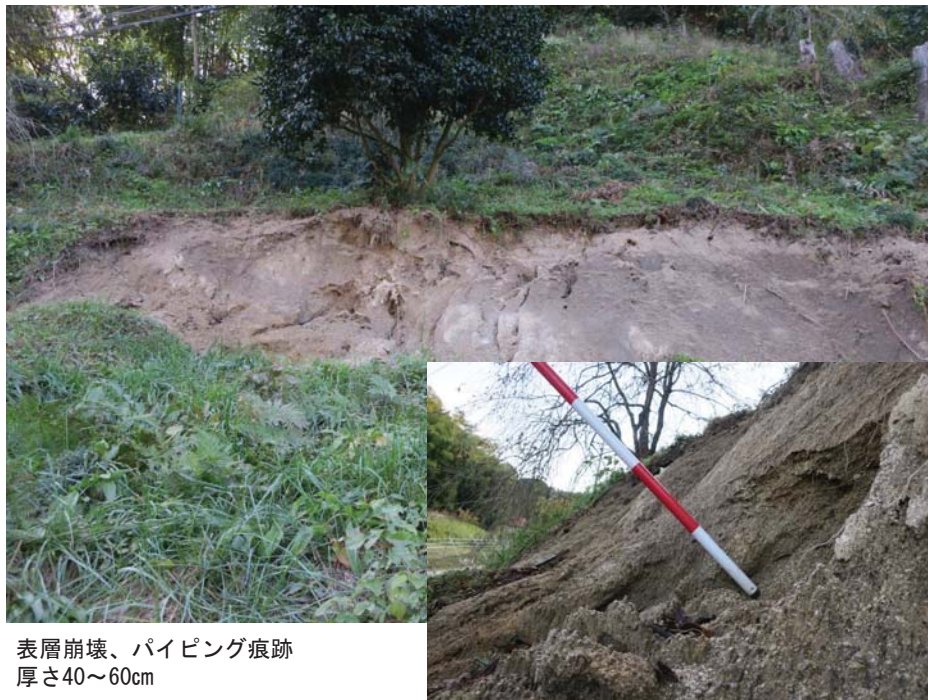
川張1号トンネル坑口の崩壊

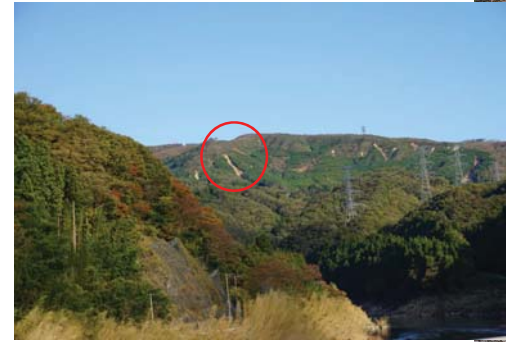
次郎太郎山西側の土石流

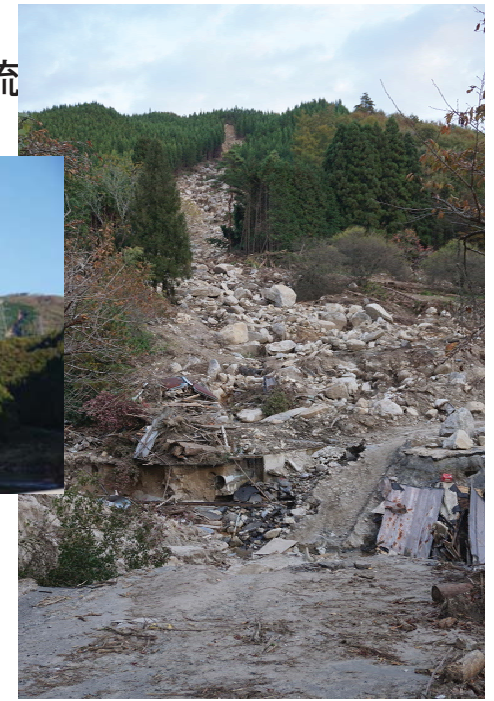
次郎太郎山に破壊力の大きな
土石流が多く発生
