## 福岡県西方沖地震による被害調査結果の報告（速報第 3 報）

地盤工学会調査団

本報は、26 日以降に行われた調査を含めて今までに実施した調査から、地震動、玄界島の小・中学校の地盤被害と急傾斜地の擁壁被害、西浦地区と志賀島における斜面災害、福岡市沿岸域の液状化被害と港湾施設の被害などについて、その状況および想定される被災原因等を地盤工学的な視点から速報（第三報）として報告するものである。まだ十分な考察や検討ができていない部分も多々あるが、現段階での速報的な調査結果であることをご理解頂きたい。調査結果をとりまとめ、互いに情報を共有し、共通的な認識をもつことによって、今後より効果的な調査活動が行えるものと考えている。

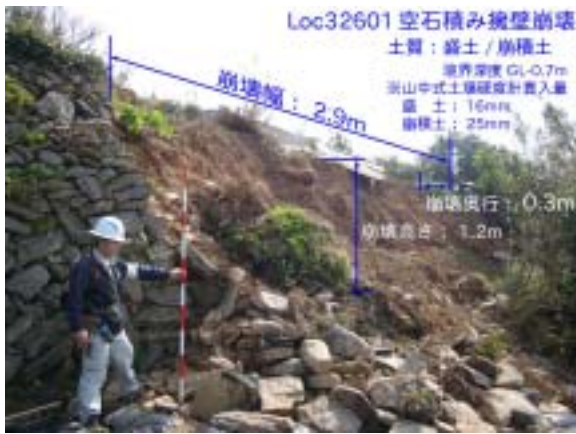
写真 - 3.14 Loc32601 空石積擁壁崩壊状況

写真-3.14に示すLoc32601の石積み擁壁は、GL-0.7mまで盛土されており、以深礫混じり粘土質砂主体の崩積土からなっていた。崩壊幅は約2.9m、崩壊高さ約1.2m、奥行きは約0.3mであった。盛土の山中式土壌硬度計貫入量(以下貫入量)は約16mm、崩積土の貫入量は約25mmという結果が得られている。

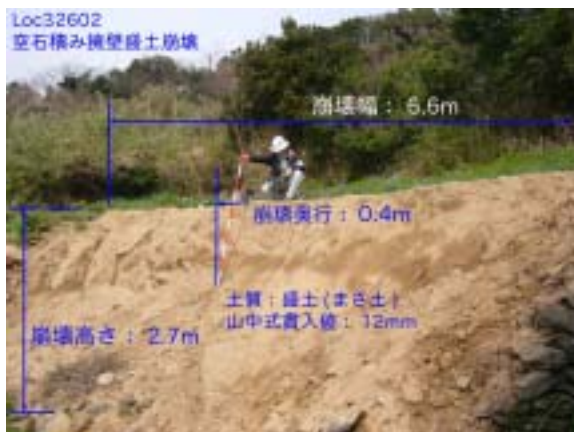
写真 - 3.15 Loc32602 空石積擁壁崩壊状況

写真-3.15に示すLoc32602の石積み擁壁は、緩いまさ土からなり、崩壊幅は約6.6m、崩壊高さ約2.7m、奥行きは約0.4mであった。まさ土の貫入量は13mmであった。

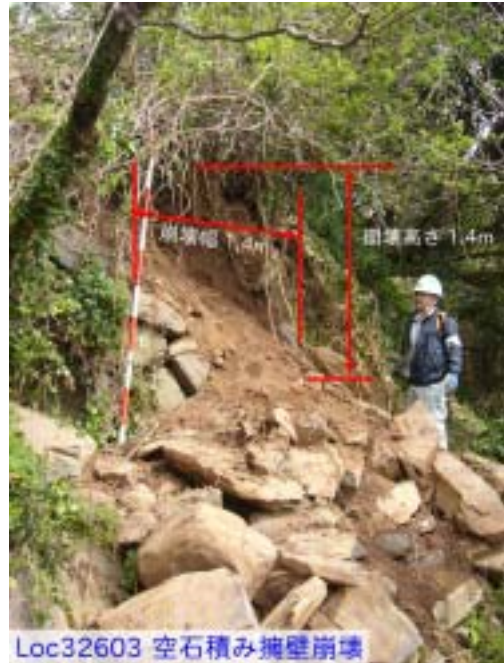
写真 - 3.16 Loc32603 登山道沿いの空石積擁壁崩壊状況

写真-3.16に示す山道沿いLoc32603の空石積み擁壁では、崩壊幅1.4m、崩壊高さ1.4m、奥行き0.6mにわたり崩壊していた。土質は暗褐色の粘土質細砂からなる崩積土で、貫入量は9mmと比較的低い値を示す。

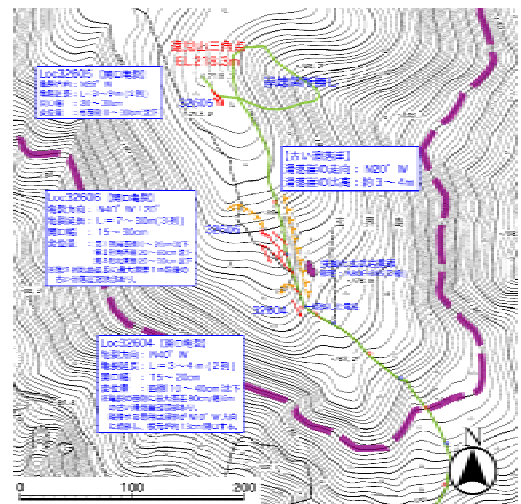
図 - 3.6 開口亀裂位置図

図-3.6に示すように、山頂南側の標高175~200m区間において確認した開口亀裂は合計4列あり、N40°W方向へ南南東に伸びる尾根を切るように、それぞれ5~8m間隔で配列している。北側から2列目の亀裂は標高205m付近を冠頂部とする古い滑落崖と連続しており、この第2列を挟む3列(Loc32606: 写真-3.17~3.19)とやや南側に離れた1列(Loc32604)の合計4列より構成されている。また、尾根の東側では比高3~4mでN20°W方向に伸びる古い滑落崖も認められるが、いずれの亀裂もこの滑落崖の西側で収束している。

現地において確認した開口亀裂の延長は、古い滑落崖から連続する第2列で最大3.2m、その北側の第1列で8m前後南側の第3列で7m、最も南側にある4列は途切れ途切れながらのべ10m程度であった。いずれの亀裂も開口幅15~30cm前後であり、第3列以外の亀裂は南西側ブロックが最大30cm程度沈下し、第2列は北東側ブロックが相対的に30cm程度沈下している。

第4列の近傍に位置する電柱はN10°W方向に傾斜し、その根元が約13cm程度開口していた。他の電柱はほとんど傾斜していないことから、この電柱を含めた亀裂の南西側ブロック(土塊)が十数cm程度の水平変位量をもって南南東方向へ移動した可能性がある。

これらの開口亀裂は古い表層崩壊微地形沿いに位置しており、古い表層崩壊ブロックが地震動によって滑動したために生じた後背亀裂・側方亀裂ならびに小規模な滑落崖冠頂部と位置づけられる。表層崩壊の方向は南南東方向(S10°E)と推定される。微地形観察と開口亀裂状況から、表層崩壊は地すべり性の大規模崩壊に発展するおそれはなく、麓集落への影響はほとんどないと評価される。

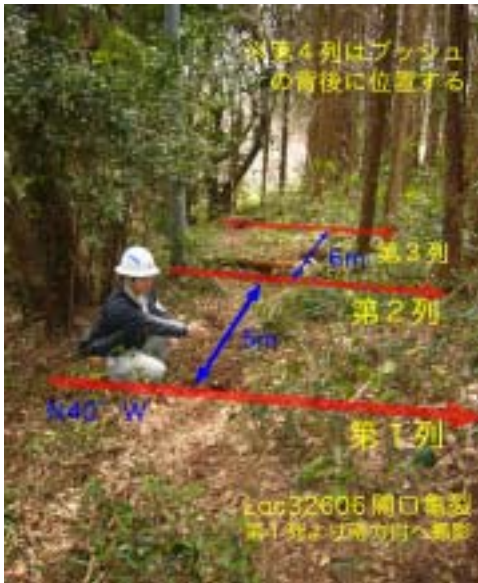
写真 - 3.17 Loc32606(1)北 南 N40°W 方向に並列する開口亀裂

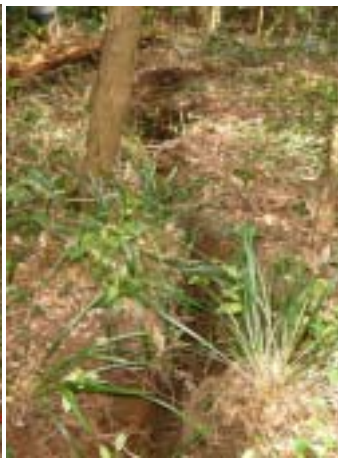
写真 - 3.18 Loc32606(2)西 東 N40°W 方向に伸びる第2列の開口亀裂

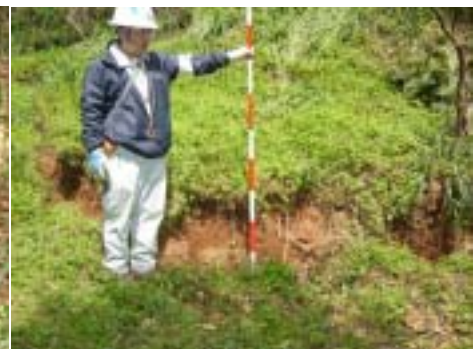
写真 - 3.19 Loc32606(3)南 北 古い滑落崖から連続する第2列の滑落崖冠頂部(比高 60cm)

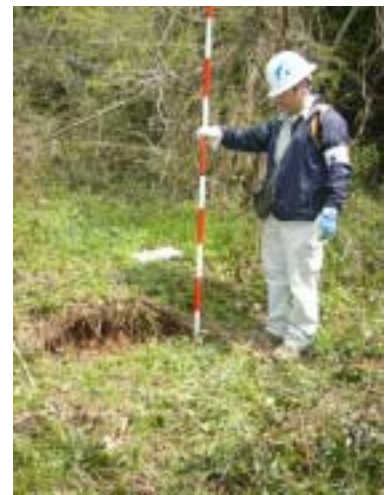
写真 - 3.20 Loc32605 西 東 N55°W 方向に伸びる開口亀裂

山頂部Loc32605では、N55°W方向に2列の開口亀裂を確認した。亀裂延長は最大9m、開口幅は20~30cmで南西側のブロックが最大30cm相対的に沈下している(写真-3.20)。亀裂の西側には、比高数十cmの古い不明瞭な滑落崖があり、今回の亀裂は崩壊ブロックの北東側の側方亀裂に相当すると評価される。

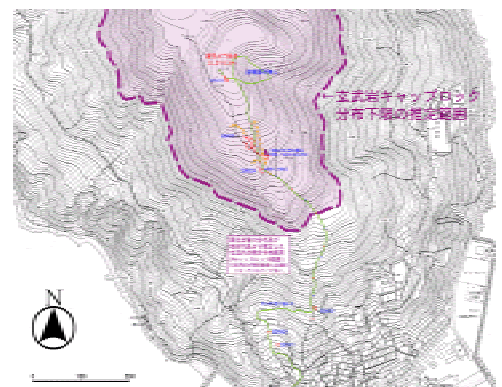
図 - 3.7 玄武岩キャップロックの推定分布範囲

踏査の結果、玄武岩キャップロックの下限を示す新鮮な露頭は確認できず、明確な境界の特定はできなかった。踏査で確認した幾つかの玄武岩露頭はいずれも著しく風化して軟質化しており、周辺土壌はこれらの強風化玄武岩に由来する特有の暗紫褐色を呈している。このため風化土壌の分布について調査したところ、標高140mから上下10~20mの範囲まで玄武岩土壌が明確に分布しており、また地形の緩急線もこのレベルにあることから、キャップロックの下限想定線を図-3.7に示すように設定した。

前述の開口亀裂群は全て玄武岩分布域内で確認されているが、玄武岩の節理面(N80E-68S)と開口亀裂の方向(北西)には相関がみられない。また、今回の地震において島の南斜面に限った場合、このキャップロック下限境界を起点としている表層崩壊はみられず、今のところキャップロックに起因する大規模な表層崩壊のおそれはないと評価できる。

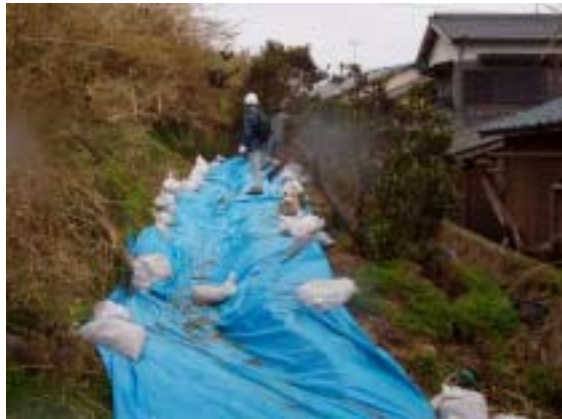
写真-4.1 斜面末端部ブロック積み擁壁の転倒による土砂の流出

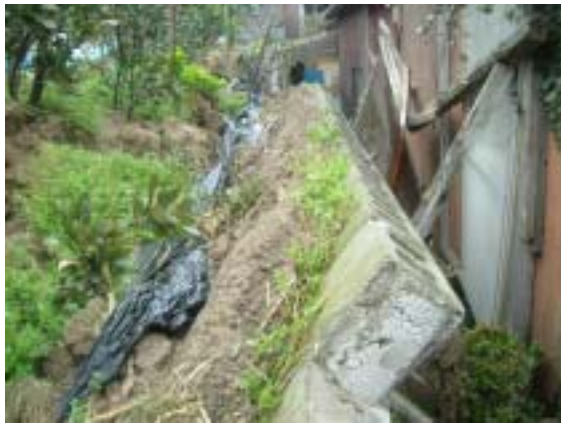
西浦地区では、民家裏のコンクリートブロック塀が延長 25m で倒壊し、民家に倒れかかっている。この地盤災害が最も規模が大きい。民家に隣接する裏斜面は、南向きの丘陵（標高 56m）性の山体（細尾根）に連なる緩斜面の裾部に当たり、段々畑として利用されている。民家に隣接する畑地と、更に一段高い平坦面に、それぞれ連続するクラックが発生しており、山裾に近い方のクラックの延長は 28m に及んでいる。断面を示すと、図 4-2 のようになる。地質は花崗岩の風化残積土（マサ）で、地山の露頭では砂粒が粗くハンマーで容易に掘れる程度の強さを持っている。畑地の土性はシルト混じりの粗粒砂（人工的な土地改変）であり、現在、サンプリングをした試料を用いて土質試験を実施中である。この民家裏の擁壁の転倒崩壊は、地震時の土圧によるものか、隣接の畑地に生じているクラックを頭部とする円弧すべりか、について現在検討を加えている。

写真-4.3 斜面端部ブロック塀の崩壊

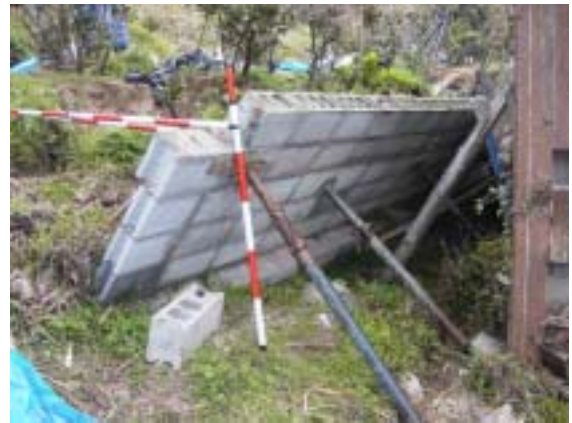
写真-4.4 斜面端部ブロック塀の崩壊

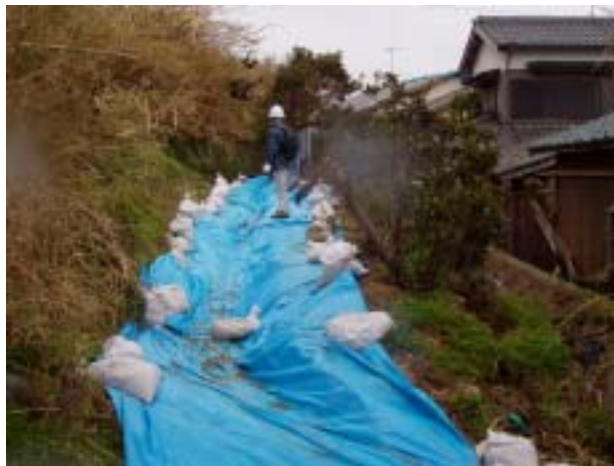
西浦漁港北側の南向き斜面の地山に、幅約75mに亘りクラックが発生。斜面末端部のブロック積み擁壁(H1.5m)が転倒、集落全体に土砂流出跡が認められた。

写真 - 4.6 斜面末端部ブロック積み擁壁の  
転倒による土砂の流出

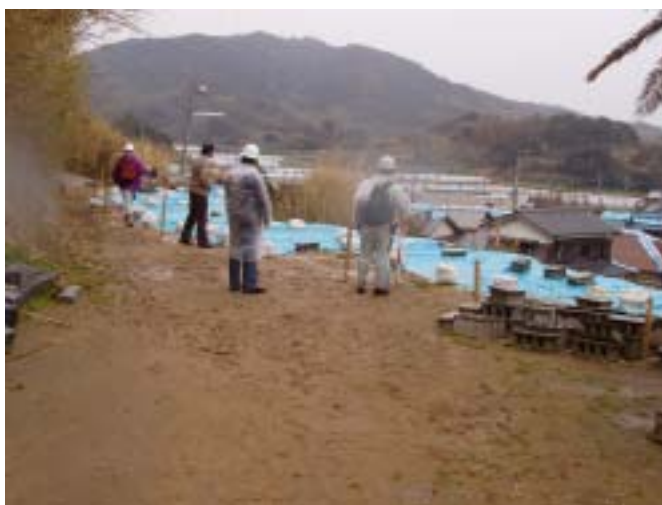
山腹斜面に発生したクラックの方向性は一定方向ではなく、東 西、南 北、北東 南西方向と規則性は無い。クラック発生箇所は、地形的に急傾斜を呈する斜面上位の平坦面に散在している。

写真 - 4.7 頭部クラック

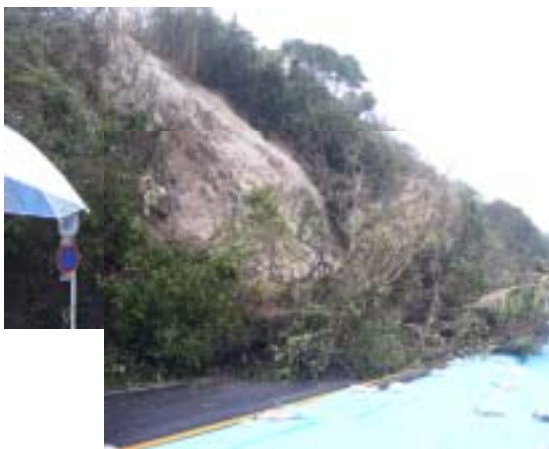
- ・ 道路は片切り・片盛りの形で建設されている。
- ・ 山側斜面は凸～直線斜面で2箇所の表層崩壊が発生している。
- ・ 地震動によって表面の風化殻が表層崩壊を起こしたもので同時に樹木等がずれ落ちている。崩壊深さはせいぜい30cm以下であり、これは地震動による典型的な表層崩壊と解釈できる。
- ・ 志賀島型の花崗閃緑岩の風化作用は、深層風化型ではなく、表面から浅いところに堅岩(CMないしCHクラスの岩盤)があるものと推定できる。風化殻はシルト混じりの粗粒砂である(一部鬼マサ状・・・ハンマーで容易に潰せる)。
- ・ 崩壊跡には、節理が発達して褐色化した弱風化岩(CLクラス)が現れている。物性的にはN値50以上を示すものと想定される。
- ・ 復旧対策としては、道路面に崩落した土砂・樹木等を除去し、斜面に残留する不安定風殻を整形した後、モルタル吹付等による法面保護工を実施した方が良い。恒久的な対応としては、鉄筋挿入工等による補強土工が考えられる。ただ、周辺の道路のり面对策として施工されているモルタル吹付工で破局的な被害が生じていない(一部開口クラックが生じているのが認められたが)ため、今後の詳細調査(ボーリング等で風化岩盤の性状を調べる)結果で検討すべきであろう。

写真-5.1 斜面崩壊の状態

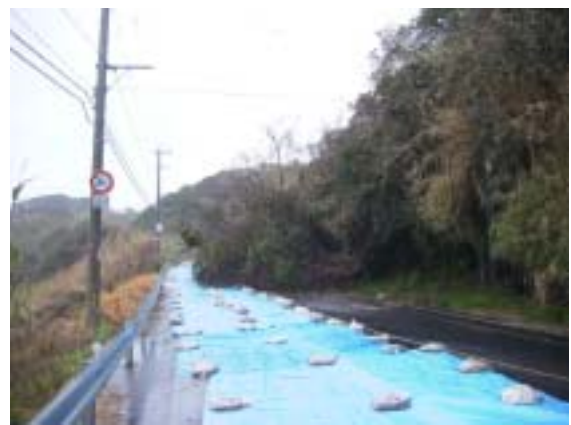
- ・ 道路面に最大15cmの段差が出来上がっており、その延長は126mに及んでいる。
- ・ 海側の擁壁は、下が重力式擁壁、上がブロック積み擁壁の混合擁壁である。
- ・ 今回の地震動で変状している区間には、従前から路肩付近が沈下するような変状を繰り返していたと類推される箇所がある。
- ・ 混合擁壁には明瞭な圧縮性のクラックは認められない。部分的に重力式擁壁の目地から水平方向に伸びるヘアークラックが認められるところもあるが、今回の地震によるものかは特定できない。
- ・ 原因としては、盛土部の地震動によるすべりによって擁壁全体が転倒するような動きをして、路面に段差を生じたものと考えられるが、擁壁の変位やその健全性については、今後検証していく必要がある。
- ・ 対策工としては、擁壁の健全性が確保できていれば、路面段差をオーバーレイによって解消させることが考えられる。擁壁が転倒する動きがあると判断されれば、擁壁をアンカー工法等によって地山に縫いつける必要が生じる。

写真-5.2 道路陥没状況

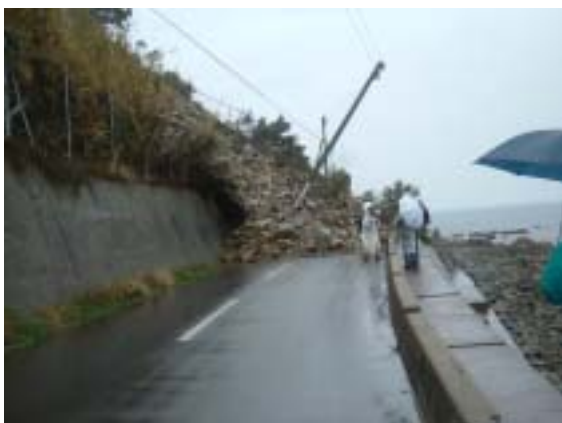
- ・ この斜面では、花崗閃緑岩の強風化部および閃緑岩の弱風化部が地震動によって表層崩壊および岩盤崩壊を起こしている。
- ・ 崩壊頭部には花崗閃緑岩の強風化部が認められる。厚さは場所により変化しているが、道路に落石が崩落している箇所では 10m 前後あり、更に北側の斜面では 20m 以上に及ぶものが確認できる。黄褐色～灰褐色で節理面が発達し岩質も脆弱化した岩盤（CL～Dクラス岩盤）である。

写真-5.3 斜面崩壊状況

- ・ 目視観察していた 3 月 27 日、ちょうど余震（震度 1 程度）に遭遇したが、突出岩盤の終点側の一部が大きく崩落するのが確認された。
- ・ 最新の航空写真と地震直後の写真とを比べると、崩壊が周辺に拡大し、崩土量が約 3 倍程度に増加していることがわかった。これは、本震によって不安定化した多亀裂性岩盤および風化岩盤が余震のために崩落したものと考える。この斜面については、今後の二次災害を考えると余震が収まるまでは、立ち入りを禁止すべきである。

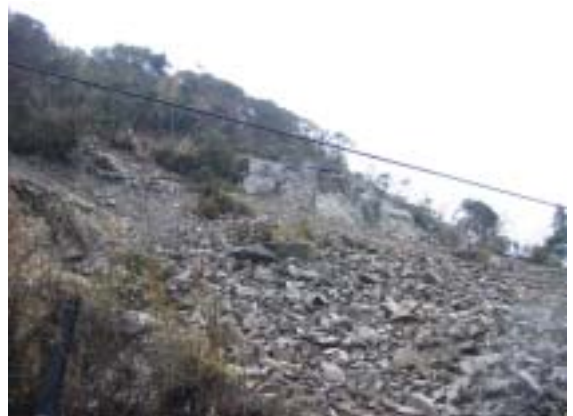
写真-5.4 斜面上部の状況

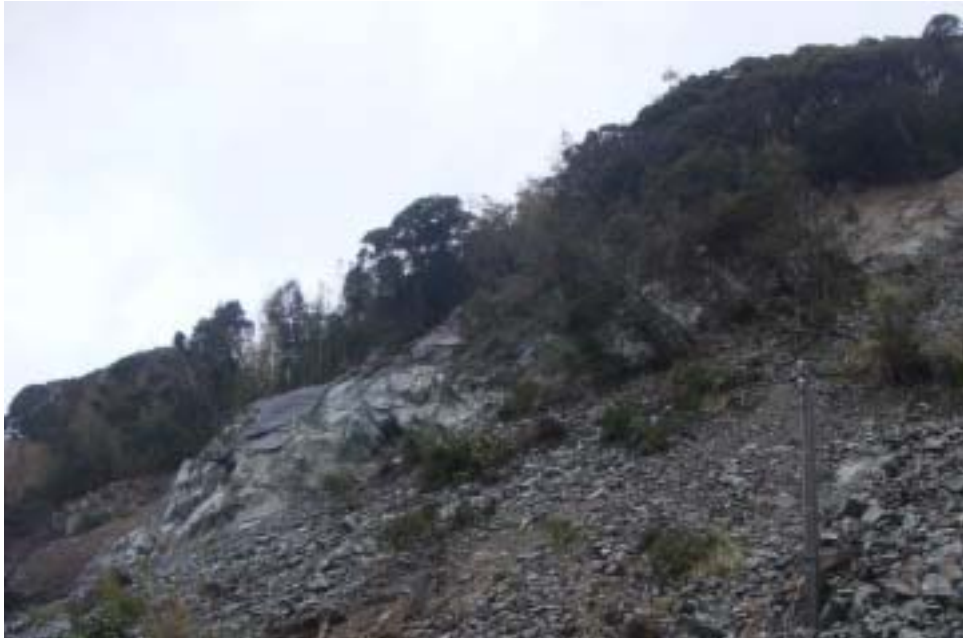
写真-5.5 斜面崩壊状況

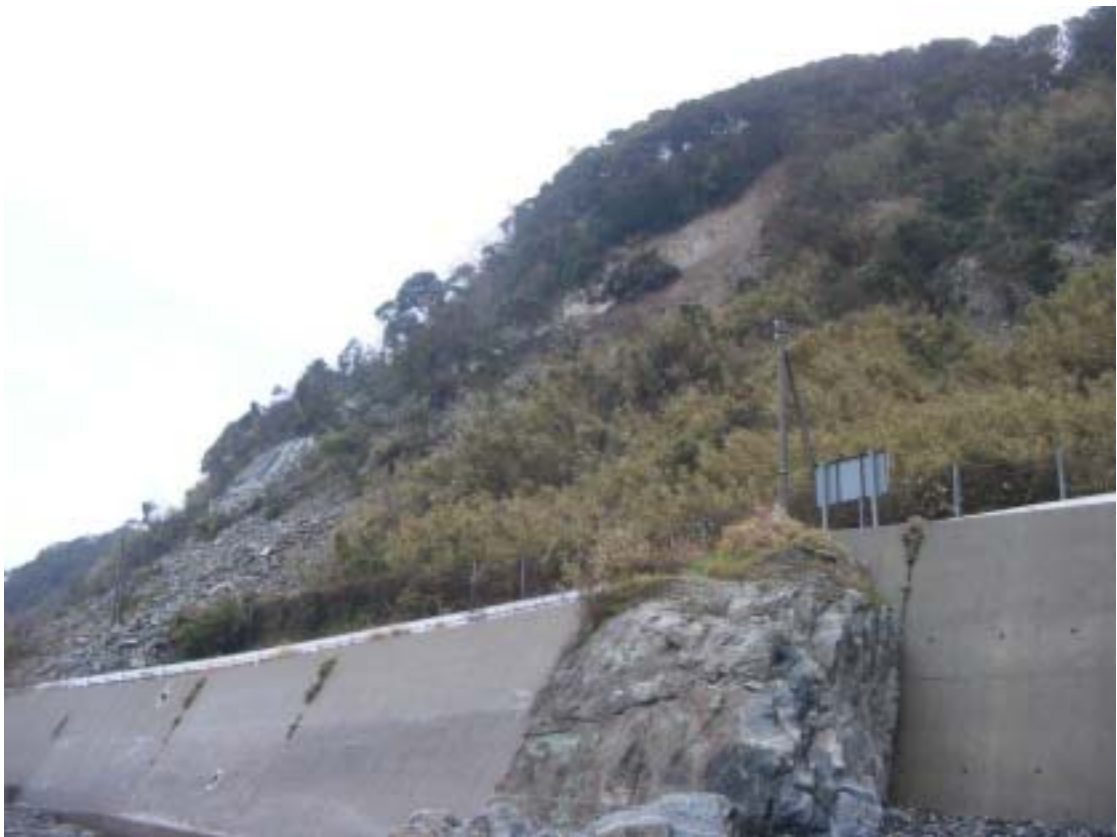
写真-5.6 斜面崩壊状況

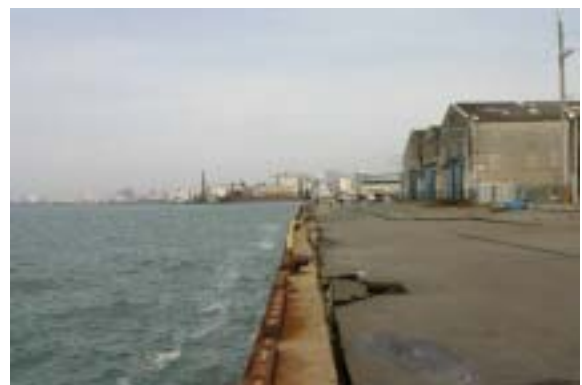
中央埠頭の先端部にある 7 号岸壁 (-5.5m) での被害状況を写真 - 6.9, 6.10 に示す。この箇所では、岸壁が海側に最大 1m 程度はらみだし、背後にあるエプロン部が 1.2m 程度沈下する甚大な被害が発生している。本岸壁は L 型ブロック式岸壁であり、この構造物のすぐ背後では、写真 - 6.6 に示したように、噴砂跡が確認されている。これらのことから、本岸壁の被害は、主に地震時の慣性力と背後地盤の液状化により生じたものと考えられる。なお、地震後の観測では、被害を受けた岸壁に開口亀裂が生じているため、そこから背後の埋立土が波浪により吸出され、背後地盤の沈下が次第に増大していることが確認されている。今後、陥没等の 2 次災害の危険があるため、早急に応急対策を行う必要がある。(写真 - 6.11, 6.12) このような現象は他のいくつかの被災岸壁でも同様に確認されている。

写真 - 6.12 中央埠頭 7 号岸壁の被害状況  
(2005/3/26 撮影)

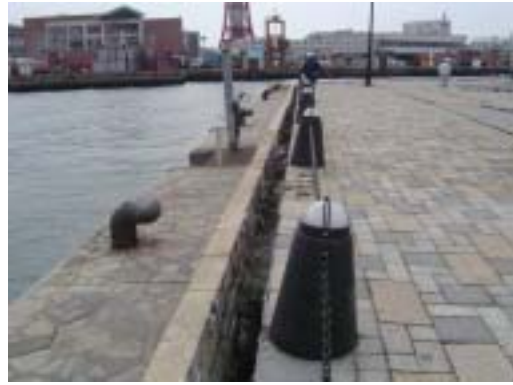
写真 - 6.13 中央埠頭イントバースの被害状況

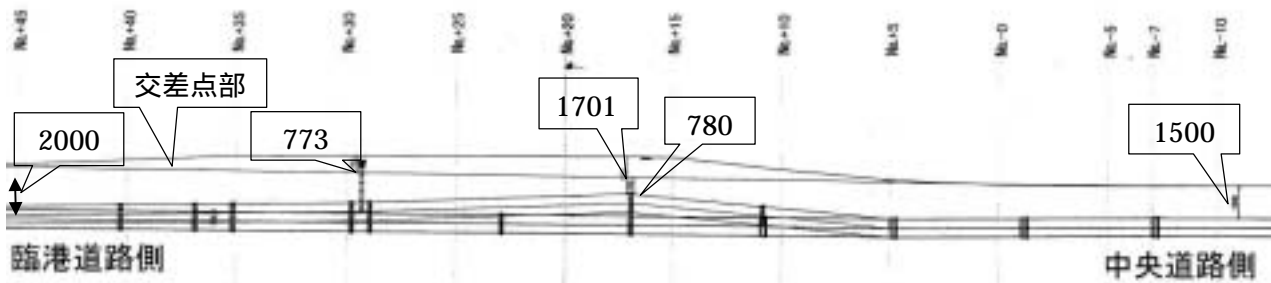
図 - 6.5 埋設管の浮き上がり状況

アイランドシティのほぼ中央部で、臨港道路と中央道路の交差点付近において、道路が局部的に 1 m 程度隆起する被害が発生している。写真 - 6.19, 6.20 にその被害状況を示す。この箇所は埋立過程において旧 A1 仮護岸が配置されたところであり、現在その地中には直径 80cm の埋設管が、臨港道路から中央道路に左折するように湾曲した後、旧仮護岸の盛砂上部を横切るように設置されている。この隆起により埋設管の明確な破損はまだ確認されていないが、埋設管も一部浮き上がり(図 - 6.5)、漏水が生じ機能に支障が生じたことが報告されている。臨港道路と平行な旧 A1 仮護岸沿いでは、電柱がランダムな方向に傾斜するとともに、噴砂跡が隆起箇所を含む前後 200m 区間で確認されており、N 値 10 未満の飽和した砂層である盛砂が液状化を起こしていたことは明らかである。

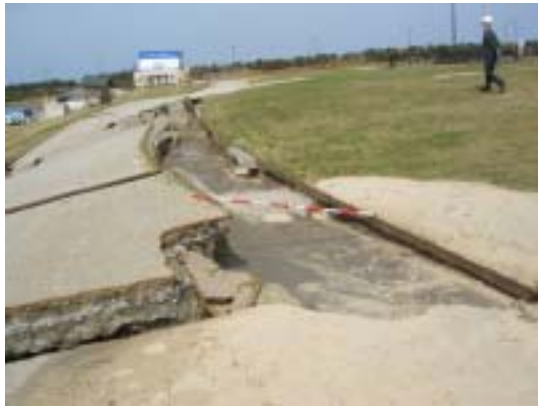
このタイプの被害に分類されるものとして、2 つの例を紹介する。一つは、海の中道海浜公園内にある「光と風の広場」において、液状化に伴う地盤の流動と見られる現象が発生している。写真 - 6.21, 6.22 にその被害状況を示す。この広場では、カモ池という池に向かってなだらかに傾斜した地盤において、池に平行な地割れが多数発生し、また、多くの地点で噴砂跡が認められている。簡単な測量により測定した流動量は 8m 程度で、流動が起こった範囲は池の縁から斜面上方に向かって 70m 程度であった。また、被災範囲は長さ 250m 程度で、最大亀裂深さは 1.4m 程度であった。このような被害形態から、本斜面地は液状化に伴う地盤の流動で大きく変位したものと推察される。ただし、本広場の造

写真 - 6.21 海の中道海浜公園（光と風の広場）内での地盤の流動

成履歴や地盤のデータ、噴砂の物理特性等を調べ、液状化層および非液状化層に関する検討を行い、本被害のメカニズムを明確にする必要がある。

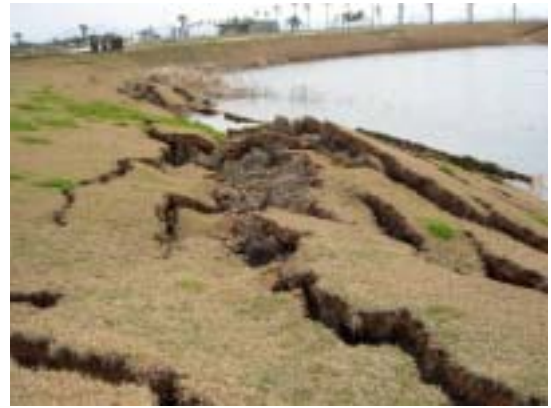
写真 - 6.22 海の中道海浜公園（光と風の広場）内での地盤の流動

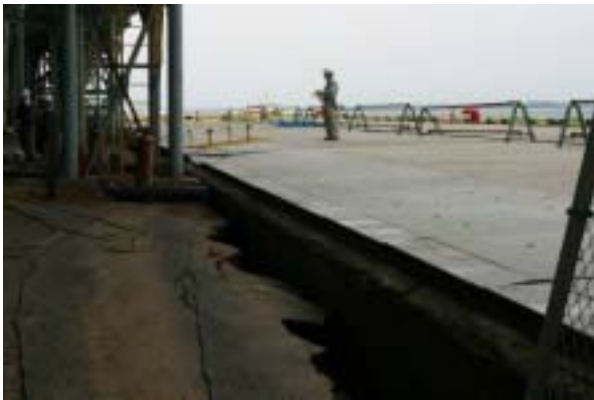
写真 - 6.27 須崎埠頭 (-11m) 岸壁背後の地盤沈下

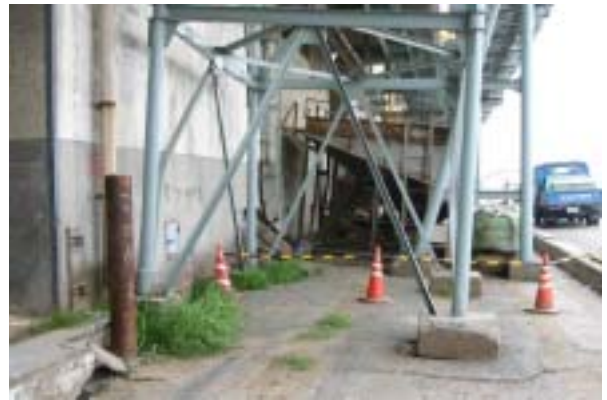
写真 - 6.28 須崎埠頭 (-11m) 岸壁背後の荷役施設の被害状況

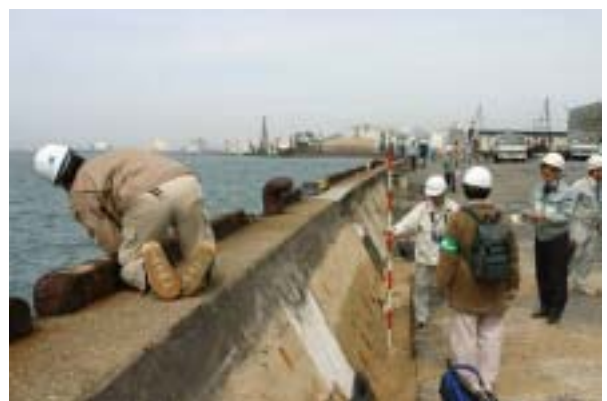
頭においては-5.5m 岸壁が大規模な被災を受けており(写真 - 6.29), 隣接する岸壁も被災を受け, 施設の利用に影響が出ている。

写真 - 6.29 中央埠頭 7号 (-5.5m) 岸壁法線のはらみだしと背後地盤の沈下状況

今後, 被災の大きな施設を中心に施設変位の測量や水中部の変状の確認など, 施設の健全度の詳細調査が国土交通省により行われる予定である。調査の結果, 仮に施設の健全度に異常のある場合, 速やかに復旧方針を確定し, 災害復旧要求の手続きが行われる。

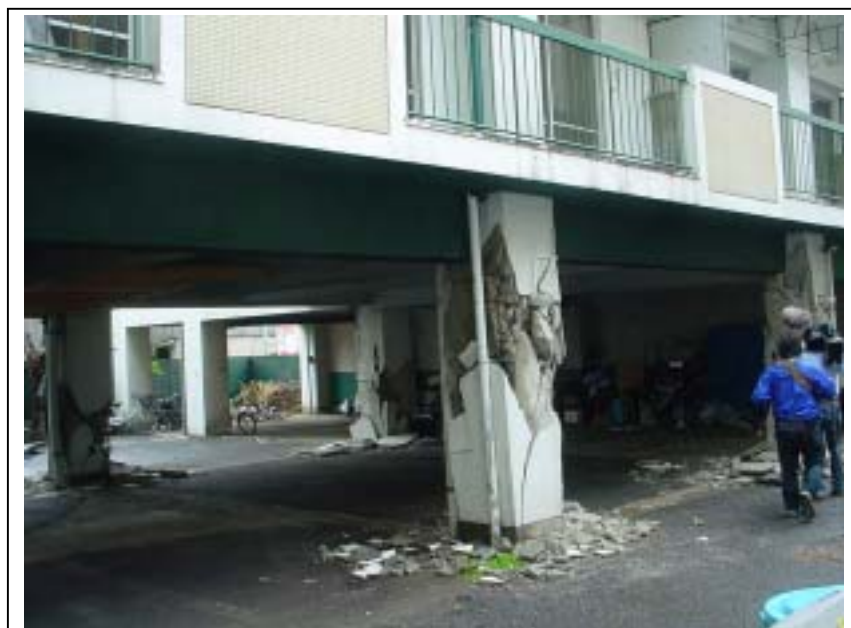
警固断層近傍のマンション 1F ピロティー部 せん断破壊

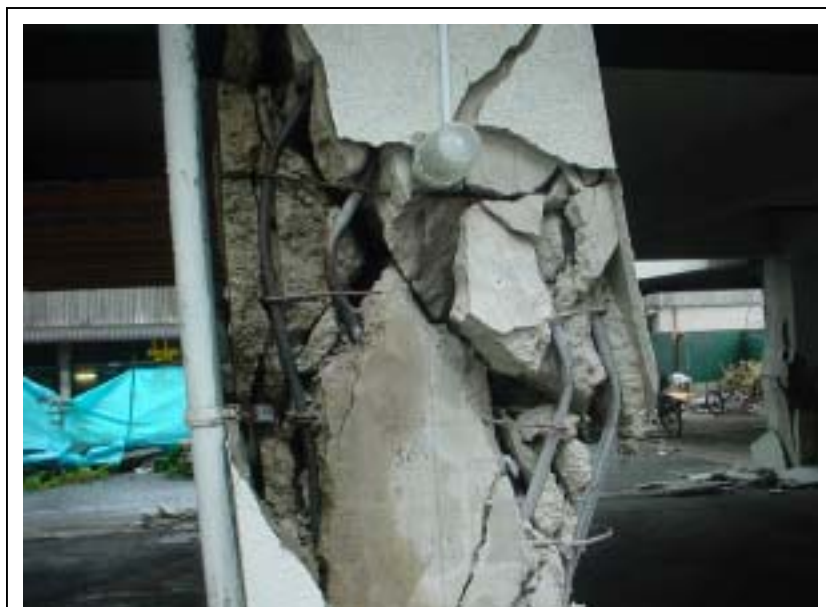
同上 1F ピロティー部 せん断破壊 拡大

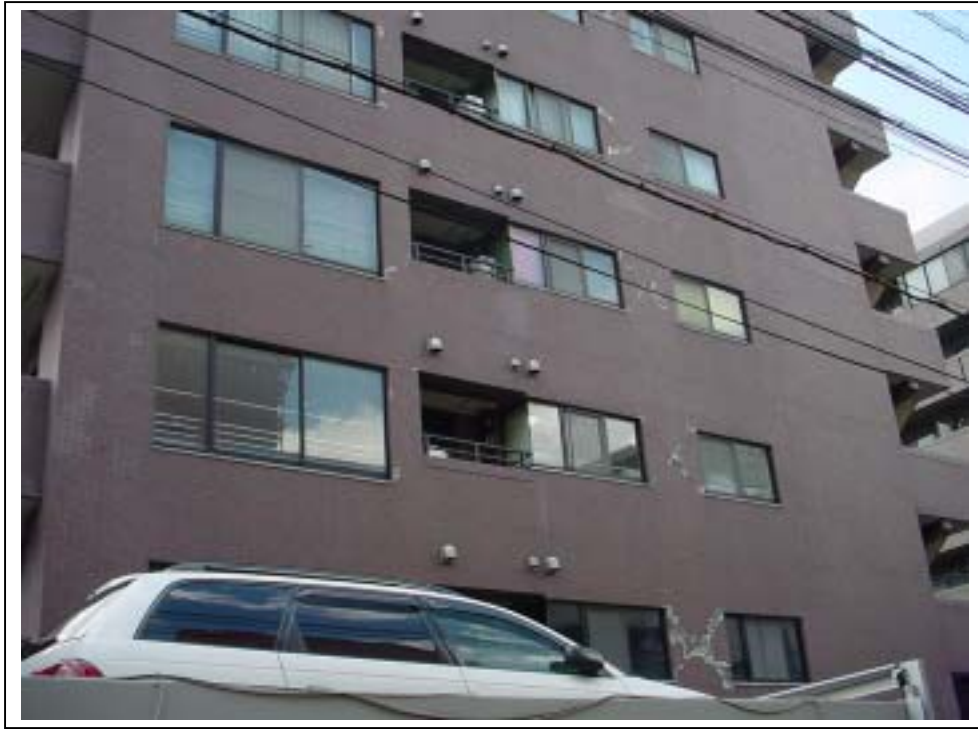
警固断層近傍のマンション 構造壁部 せん断破壊

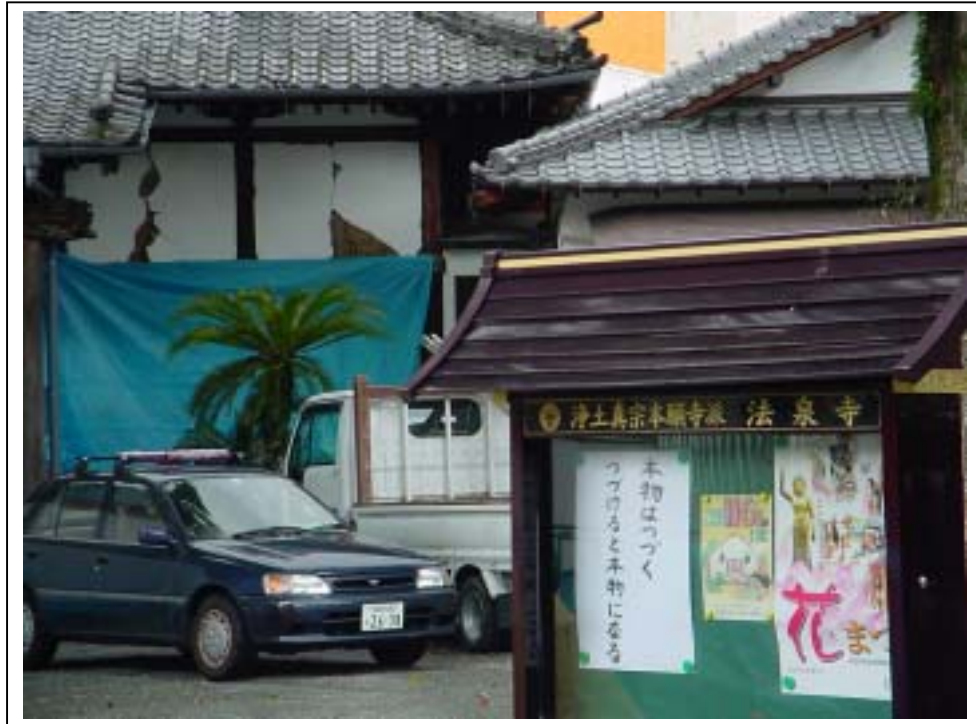
警固断層近傍のお寺 土壁の破損

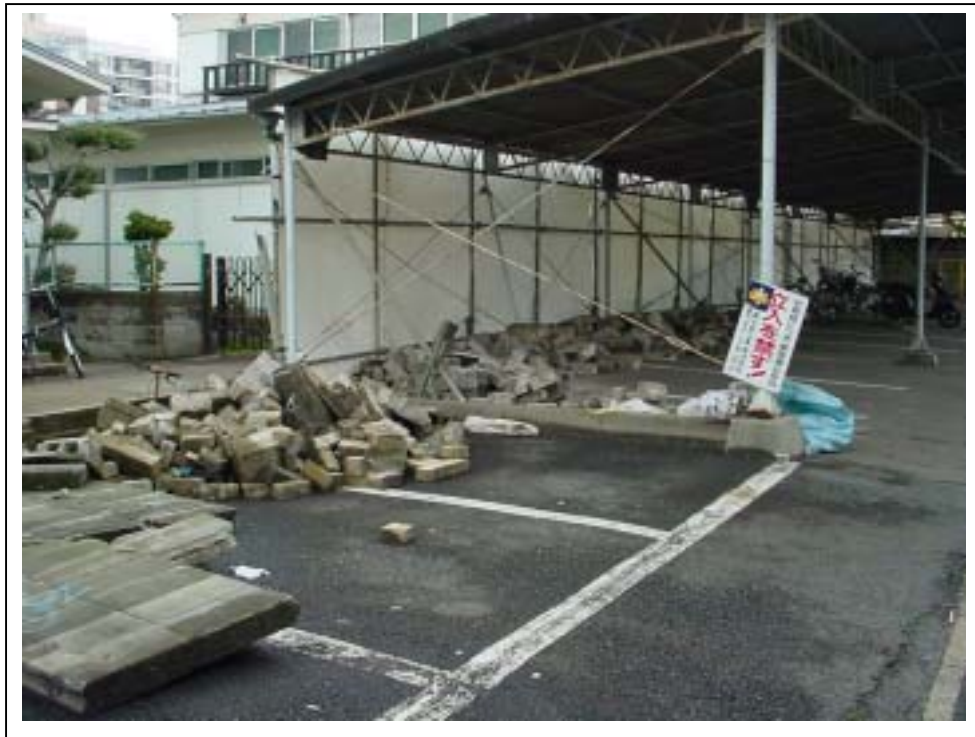
警固断層近傍の無筋ブロック壁(南北向き)の転倒

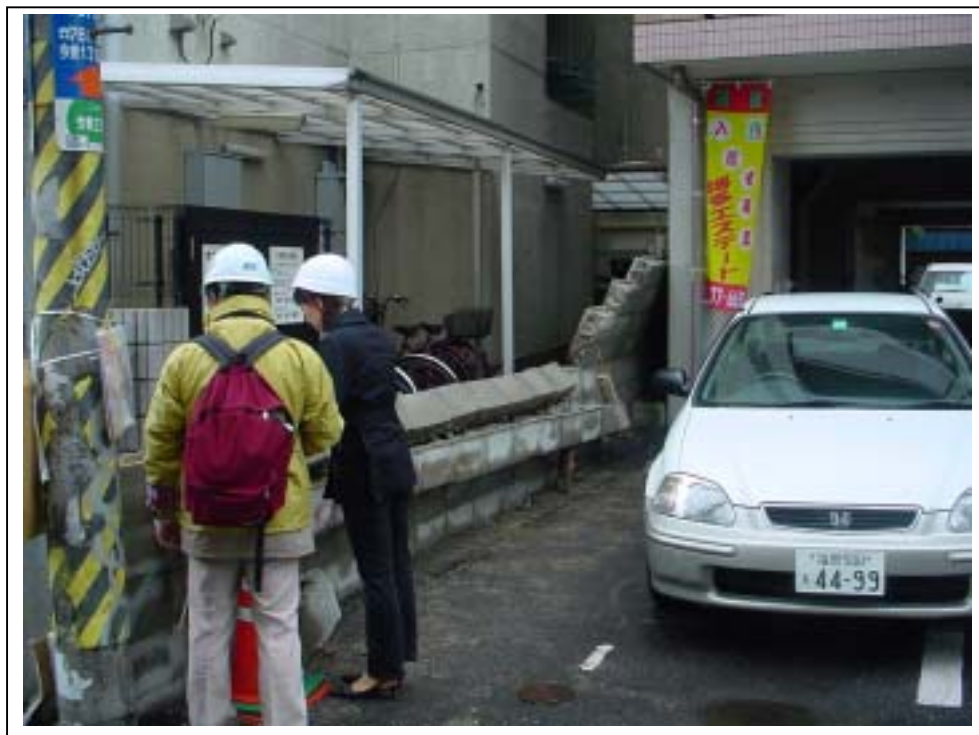
警固断層近傍の鉄筋入りブロック壁(南北向き)の転倒

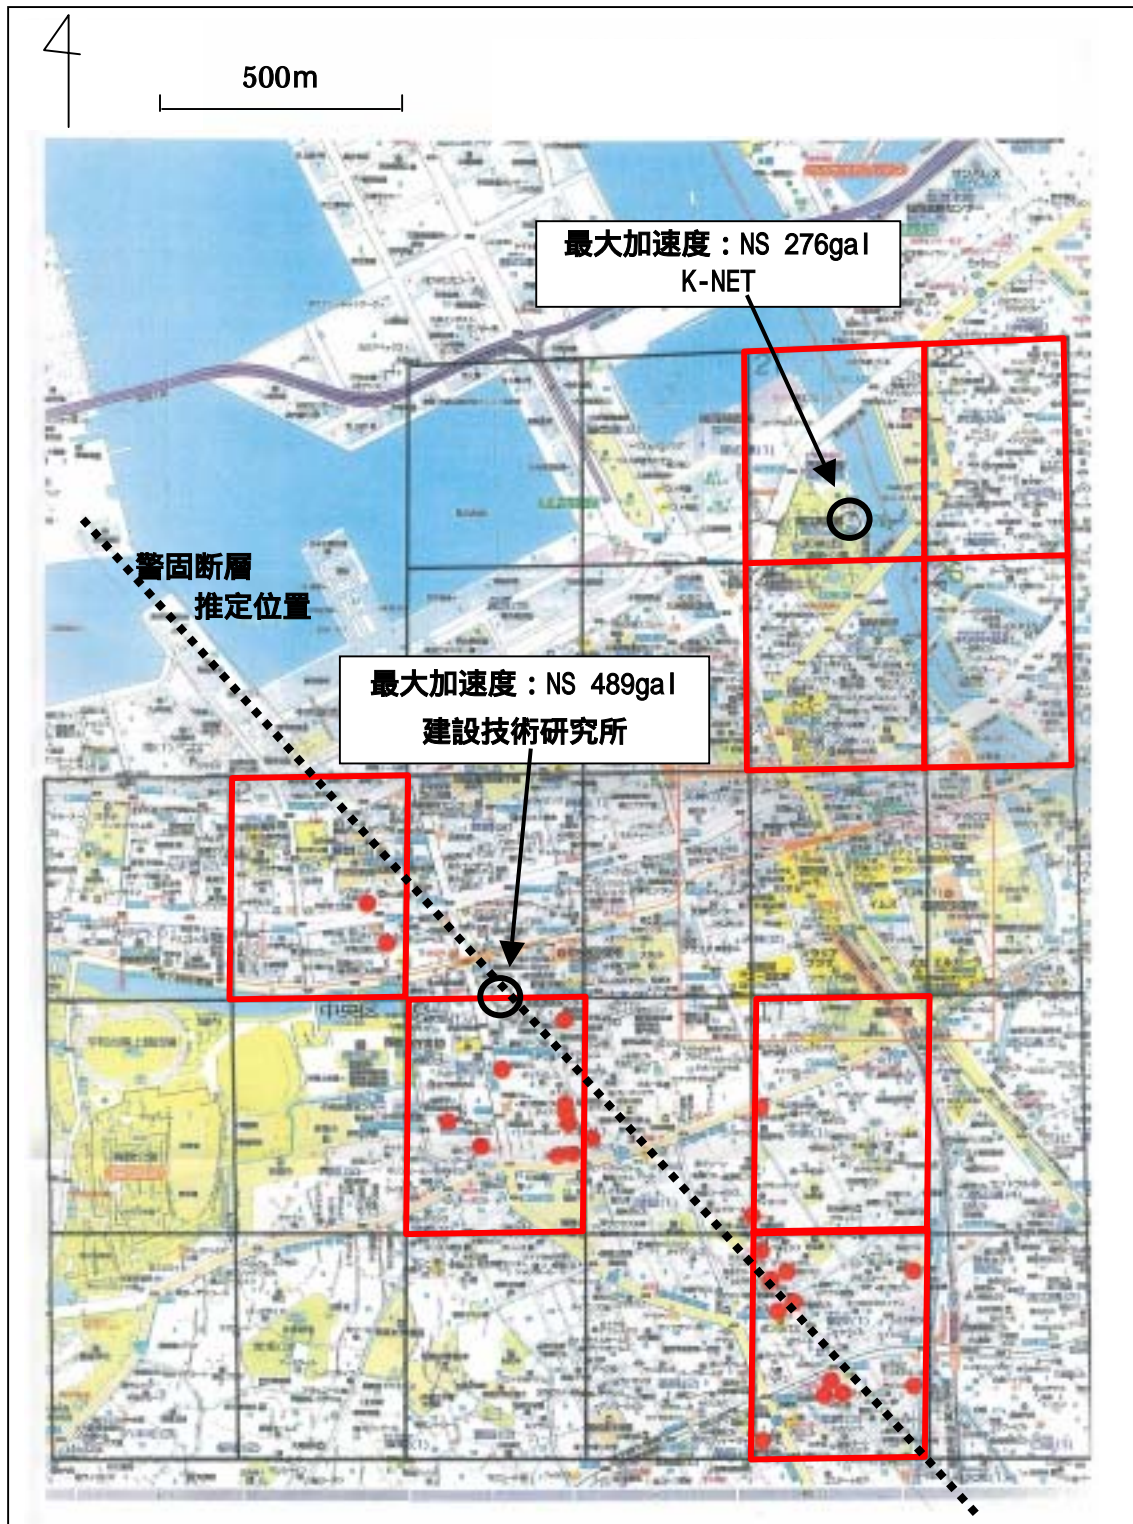
警固断層近傍 非木造建築物被害分布 (  2005/3/26 調査済みブロック )  
 ( 地盤工学会・土木学会地震災害共同調査団 2005/3/26 プレス発表資料に加筆 )

北東部の4ブロックに比べて、警固断層近傍の4ブロックでの、非木造建築物における本体構造に影響を及ぼしていると考えられる被害が多く発生している。
