# 玄海小学校

# 玄海中学校

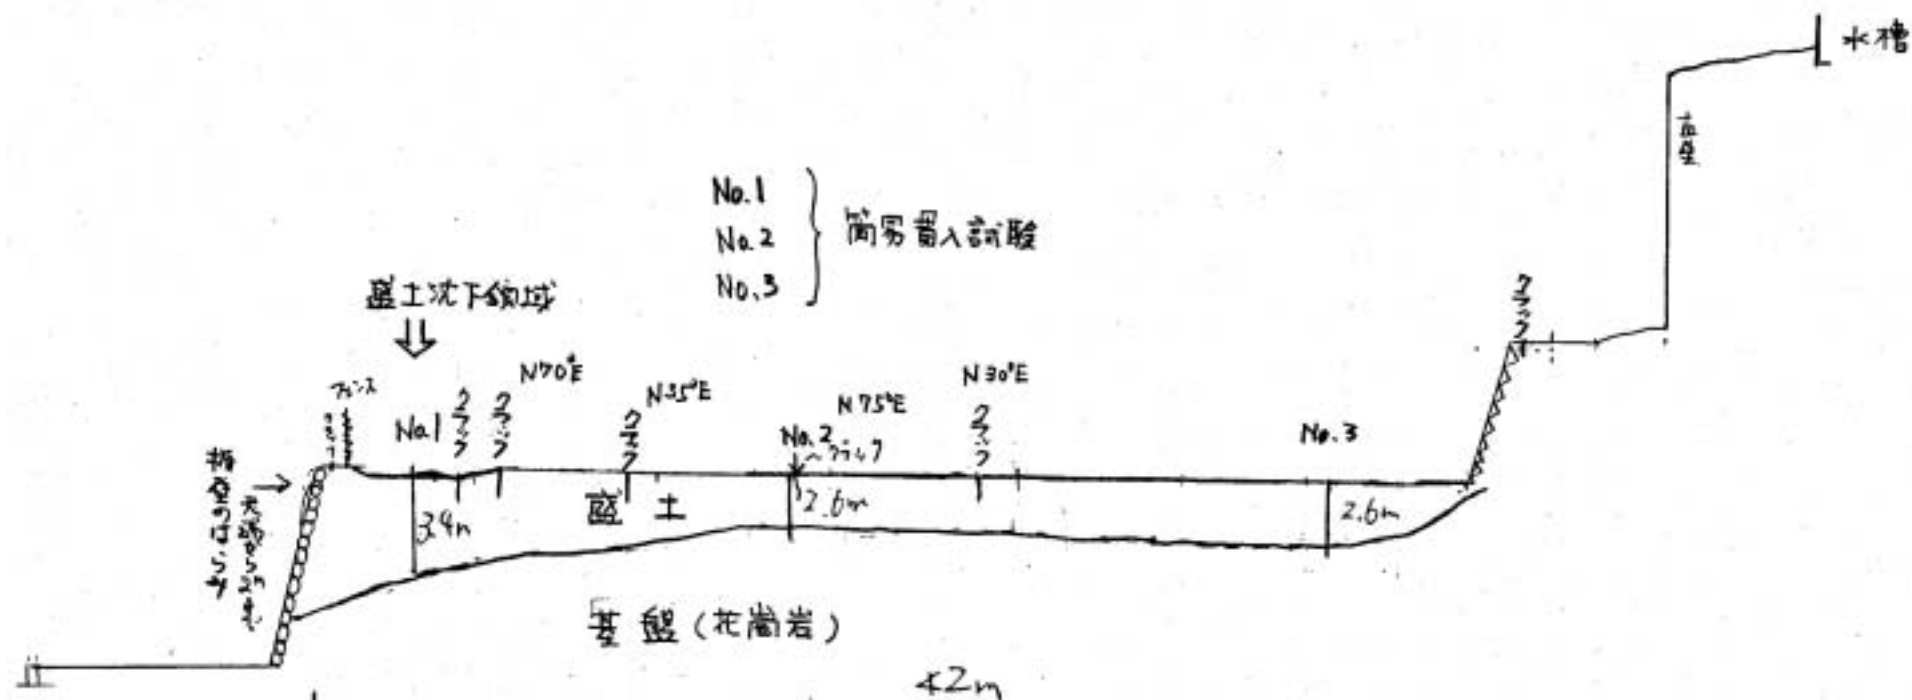
図3

グラウンド端の雑石積み擁壁が、地震動により前面に傾動したため、盛土に沈下するビクラフが生じた。

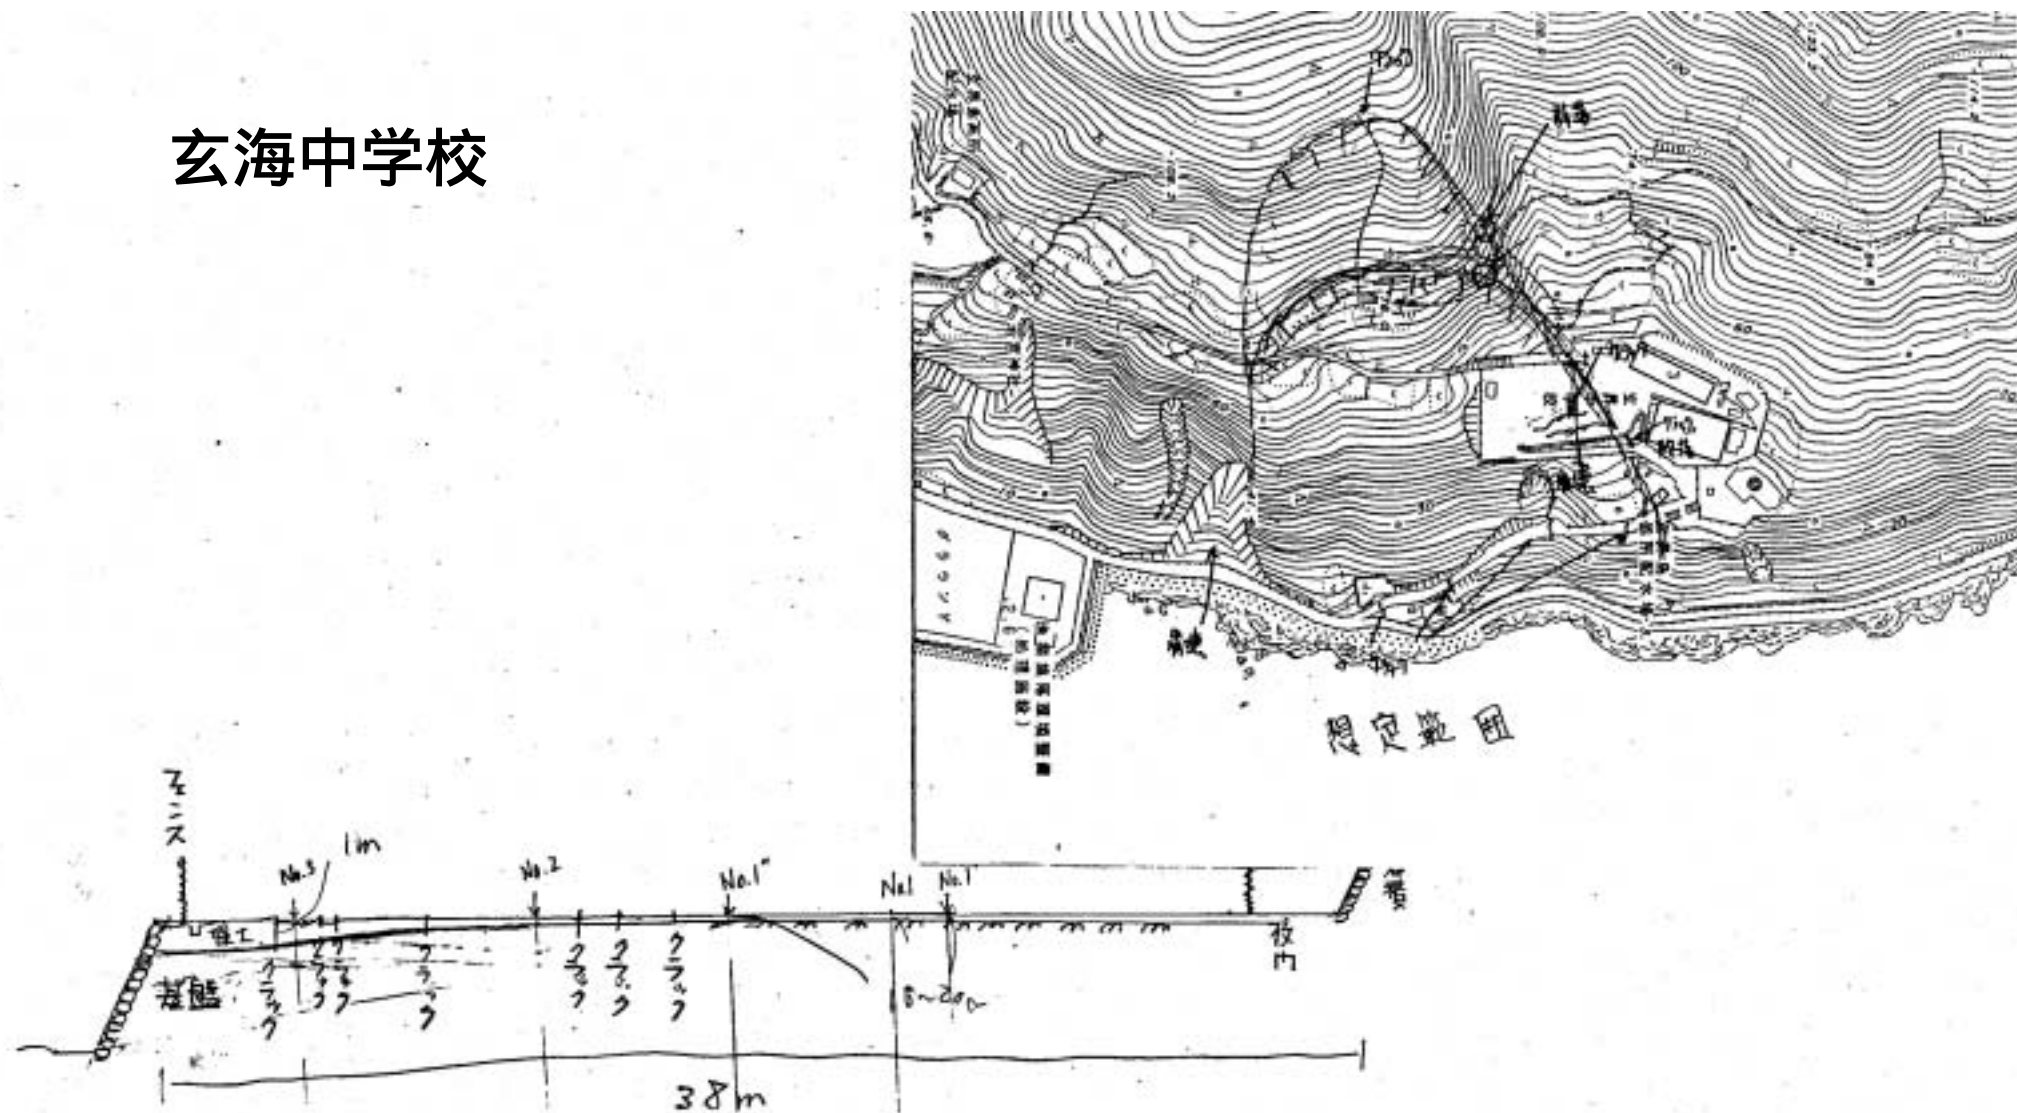
図4。グラウンドの盛土厚が薄く、周辺の構造物やクラックの状況と、地震動による変位とは確定できない。グラウンドを含む規模の地すべり性崩壊に起因していることが考えられるため、今後、詳細調査を行い地山挙動を把握する必要あり
