1. はじめに

平成22年6月中旬から7月上旬に日本列島付近に梅雨前線が停滞し、鹿児島県と宮崎県の県境にある霧島市(鹿児島県)と都城市(宮崎県)付近、及び鹿児島県南大隅町付近に100mm/h以上の豪雨をもたらし、斜面の表層崩壊、深層崩壊、土石流等による土砂災害が発生した。南九州において発生した本災害に対して土木学会及び地盤工学会では合同の調査団を編成し、8月3,5,23日、10月29日に調査を行った。本稿はその報告である。

土木学会・地盤工学会合同調査団

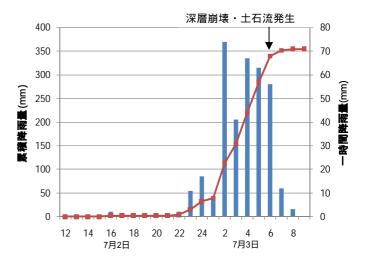
図 2-9 平成 22 年 7 月 3 日降雨量(財部町正部) 3)

図 2-9 は、7月3日に曽於市財部町で深層崩壊・土石流が生じた財部町正部の降雨量を示す。深層崩壊・土石流が発生した7月3日6:00頃の時間雨量は56mm/h、累積降雨量は約340mmであり、土砂災害が生じやすい状況にあったことがわかる。

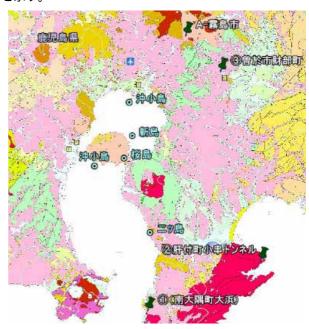
図 2-10 主な崩壊箇所の地質図 4)

霧島市には、霧島火山を起源とする玄武岩質安山岩溶岩及び砕岩、霧島火山や姶良火山を起源とする火砕流堆積物(しらす)が分布している。写真 2-1~写真 2-3 に、崩壊箇所のすべり面状況が明確な地点における崩壊状況を示すが、いずれもしらすが露出しており、すべり面にはパイプ流跡が見られる。

都城市内の災害現場では、渡司川の上流域の四万十層(中生代)を除けば更新世の姶良火砕流堆積物(角礫凝灰岩,熔結凝灰岩及びしらす等)の上位に霧島火山群の噴出物(安山岩,ぼら,ローム等)が堆積する。特に旧噴火口である御池に近い牛ノ脛谷川の崩壊地では、1~5cm程度を主体とする粗いぼら層の堆積が認められる。写真2-4~写真2-6に崩壊箇所の写真を示すが、地質境界部がすべり面となっている事例が多く、透水性の相違に起因する地下水の流動とこの影響による強度低下

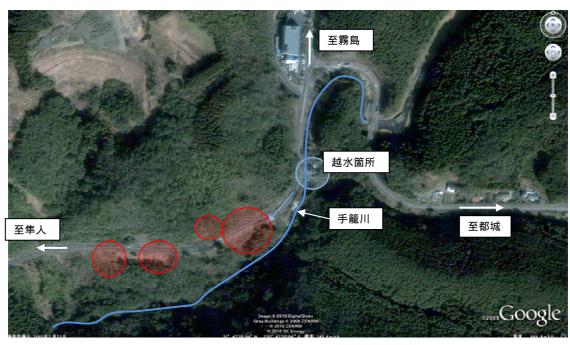
図 3-1 鹿児島県霧島市国分重久での被災状況

2010年7月2日から3日にかけての集中豪雨により、 県道2号都城隼人線が被災した。図3-1に国分重久地内 での崩壊個所を示す。この付近では、7月2日19時から 3日7時までの12時間に405mmの雨が降っており、最 大時間雨量は3日4~5時の126mm/hであった。道路に 沿って流れている手籠川(てごがわ)が、被災個所の上 流側で越水し、越流水が道路を流下し、アスファルト舗 装下の路盤・路床に流れ込んだことが原因と考えられる。 崩壊個所の道路は旧道の線形改良、拡幅などが行われて おり、切土斜面の上部には入戸火砕流堆積物の非溶結部 の分布が見られた。写真 3-1 は、崩壊個所 の状況を示 している。ここでは、4 台の自動車が崩壊とともに滑落 している。写真3-2は、崩壊個所を示している。ここ では、越流水が道路面の亀裂より地盤内に浸透し、擁壁 裏の土砂を洗掘したため崩壊が生じたものと考えられる。 崩壊個所 も同様な崩壊形態であり、崩壊個所 では一 週間後に斜面崩壊が発生し、土砂および岩石が滑落した。
