ニュージーランド  
Darfield 地震災害緊急調査団  
報告書

平成 22 年 12 月  
(社)地盤工学会 ニュージーランド Darfield 地震災害  
緊急調査団

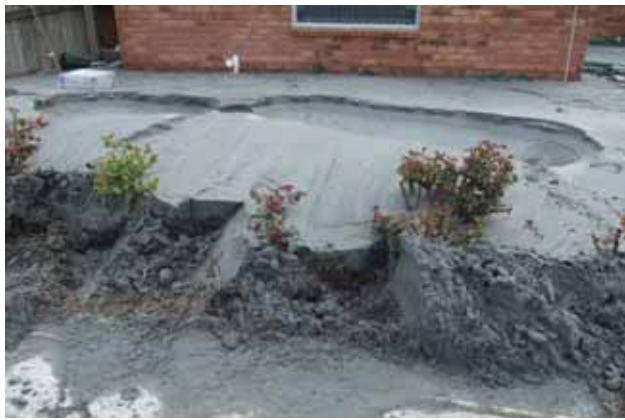
写真-2.2 大量の噴砂

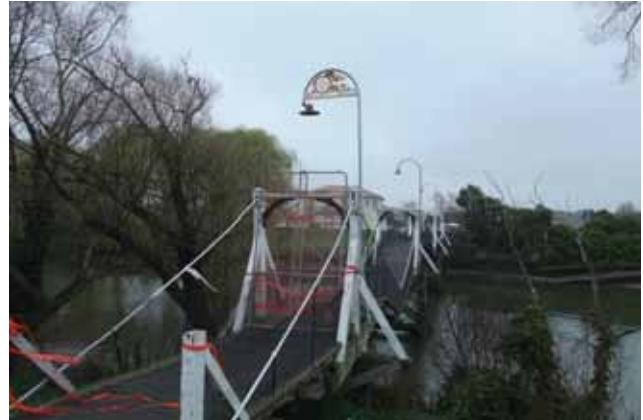
市内の Avon 川を渡る河川では液状化によって橋台が河川側に押され、古い橋梁が被害を受けていたが（写真-2.5）、橋梁の被害、その他ほとんどの橋梁では被害は軽微で共用されていた。構造物の被害は、古いレンガ造りの建物にほぼ限られている。市内に点在するレンガ造の建物の崩壊が散見された（写真-2.6）。ニュージーランドの住宅は木造が一般的であり、レンガ造の住居はほとんどない。地震発生時刻が早朝であったことと、脆弱なレンガ造建物はほとんど住宅に供されていなかったことがこの地震による犠牲者がでなかつたことの一因である。

写真-2.5 橋梁の被害。被害を受けた橋梁はごく少数であった

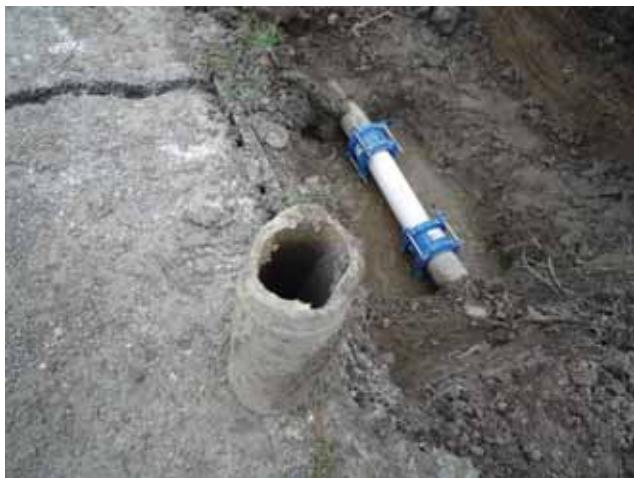
写真-2.3 破損し修復された水道管

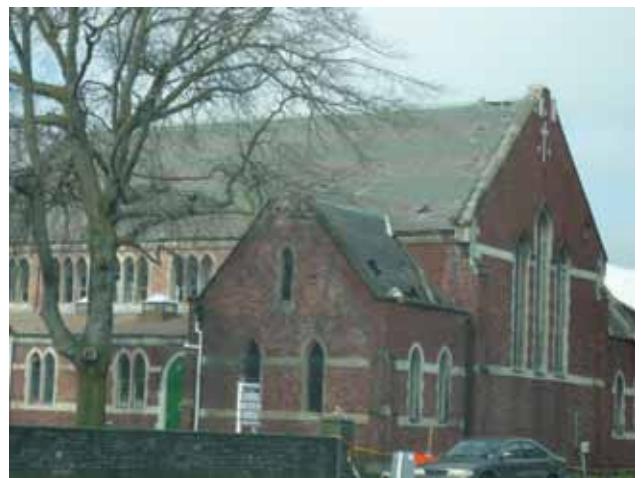
写真-2.6 古いレンガ造教会の被害

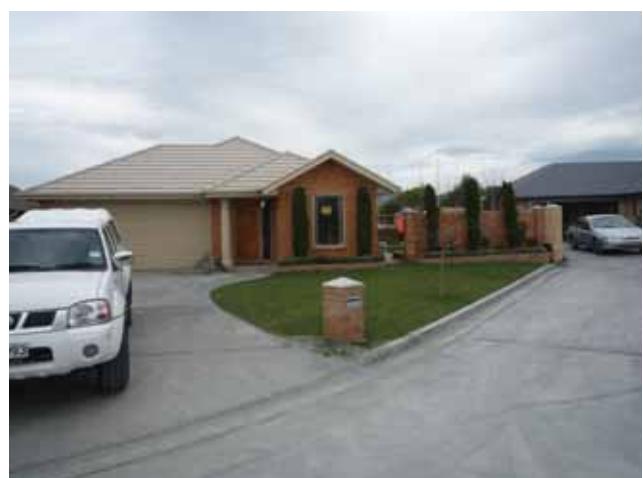
写真-2.7 高級住宅地での住宅被害 (Bexley)。地盤の液状化と流動で家屋が傾斜している

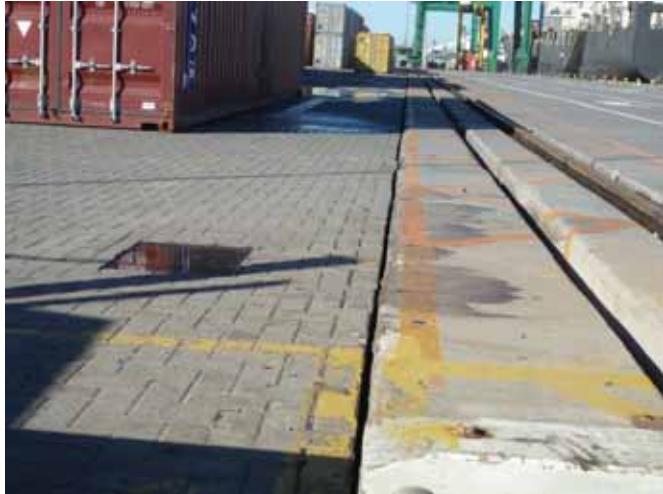
Christchurch の南約 10km の港町 Lyttelton はコンテナ船、LPG および鉄鉱石の運搬専用の護岸が被害を受けていた。ここでは地盤の液状化ではなく、軟弱地盤の変形であり、構造物の変形量も比較的軽微で、簡単な補修を行い問題なく共用されていた。

写真-2.8 コンテナ護岸と背後地盤部との境界に生じた段差。部分的にアスファルトのオーバーレイを施して共用を継続していた。

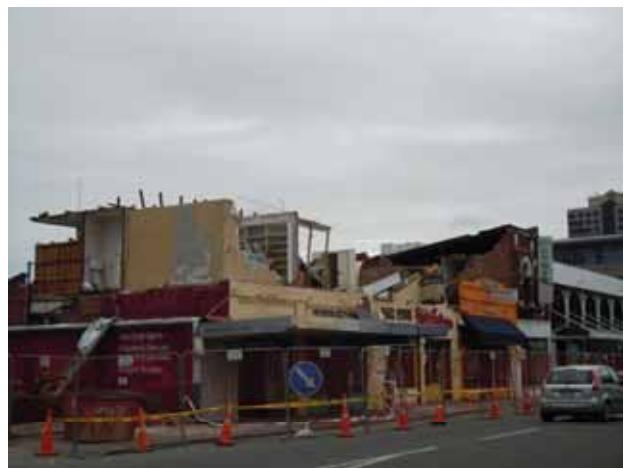
比較的最近建造されたと考えられる中・高層のビジネスビルや中心部の道路には地震による顕著な被害は認められない。一方、いくつかの歴史的な建造物や比較的古い建物など、補強のない煉瓦造りの建物では、壁や屋根の一部が破損した（写真-3.4, Point 25）。

写真－3.4 煉瓦造構造の被害（図－3.2 の Point 25）

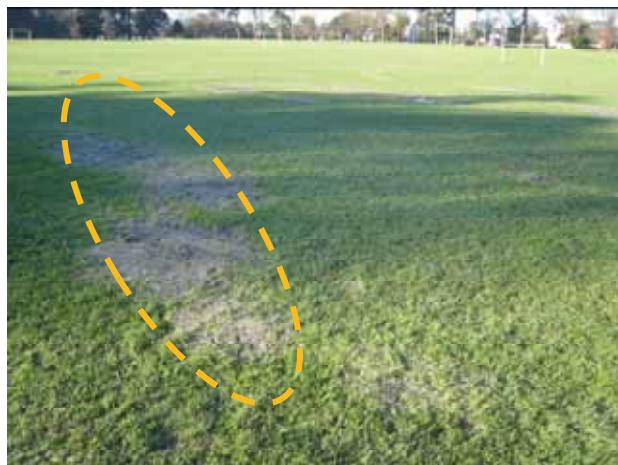
公園内の堤防や橋梁には、今回の地震に伴う有意な変状は認められなかったが（写真-3.1, Point 42）、園内を大きく蛇行するAvon川から150m程度離れた広場周辺において噴砂の痕跡が確認された（写真-3.2, Point 1）。しかし、公園東部の繁華街においては、液状化の被害は確認されなかった。また、Christchurchのシンボルでもある大聖堂は高さ65.5mの尖塔を有するネオ・ゴシック様式の建築（1864-1904）であるが、外観からは被害を受けた様子は確認できなかった（写真-3.3, Point 50）。

写真－3.2 公園内の噴砂の跡（図－3.2 の Point 1）

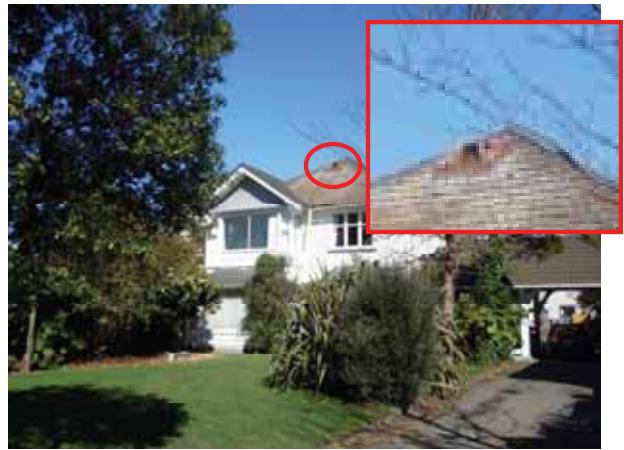
市街地における特徴的な被害として、構造物自体の被害はほとんど無いが、煉瓦造りの煙突部のみが破損したという例が多数認められた（写真-3.5, Point 39）。今回の地震では2人の重傷者が報告されているが、その内の一人は落下した煙突に接触したことが原因であると報告されている。

写真－3.5 煙突の破損（図－3.2 の Point 39）

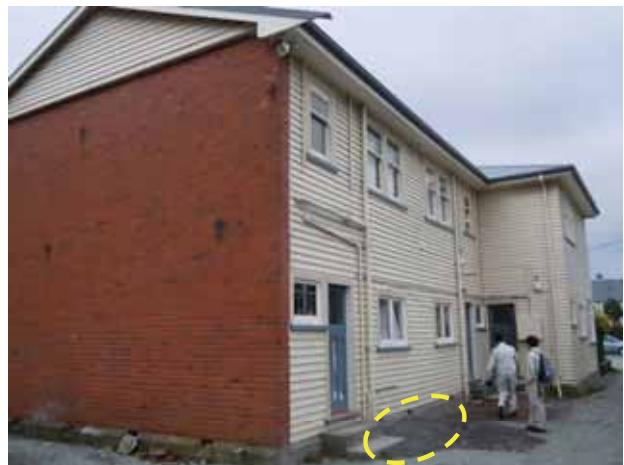
公園内を除き、市街地中心部から最も近い位置で確認された液状化現象は、Avon川左岸から約200m離れた2階建て家屋の敷地内であった（写真-3.6, Point 22）。家屋は噴砂を伴って数cm程度沈下していた。また、Avon

また、市街中心部で確認された噴砂の粒度分布を図-3.3に示す。写真-3.7~3.9のAvon川が湾曲した地域（Point 56, 62, 63付近）で採取された噴砂は、細粒分は20%以下の均質な細砂であったが、写真-3.6付近（Point 22付近）で採取された噴砂には、図-3.3に示すように30%もしくは60%を越える細粒分が確認された。しかし、細粒分の塑性指数はNPである。

写真－3.6 建物脇の噴砂の跡（図－3.2 の Point 22）

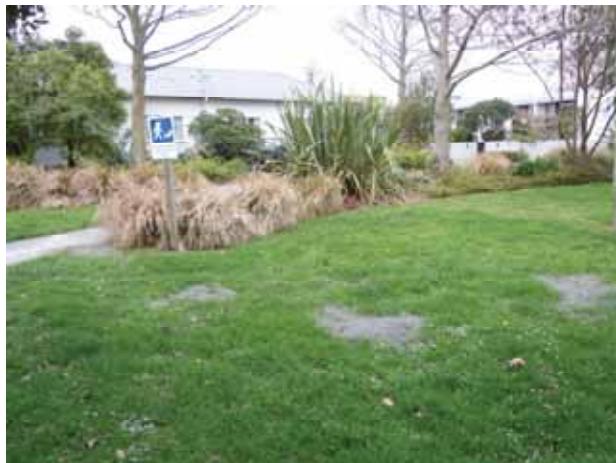
川が北に向かって大きく蛇行する地域では、比較的広範囲の噴砂の分布が確認された（写真-3.7, Point 56）。この付近の家屋の基礎には大きなクラックが生じ、周辺の道路に埋設された水道管はダメージを受けていた。

写真-3.7 広範囲に広がる噴砂の一部 (図-3.2 の Point 56)

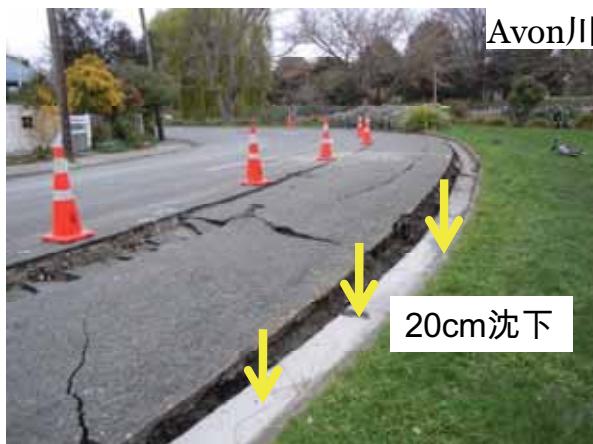
この地域の堤防では液状化に起因すると考えられる天端道路のダメージ（沈下・クラック）が認められた（写真-3.8, Point 63）。市内を流れるAvon川には護岸構造物ではなく、芝生に覆われた土堰堤であるため、堤防の変状分布を詳細にチェックすることは難しい。しかし、場所によっては堤防が変位したことを示す明確なクラックが生じているのが確認された。写真-9.3（Point 62）は道路から河道に向かって傾斜する芝生に生じたクラックの様子（最大開口幅30cm、堤防横断方向の累積開口幅1.0m以上）であり、堤体の変位により木製の桟橋が破損していた。

写真-3.8 堤防天端道路に生じたダメージの様子 (図-3.2 の Point 63)

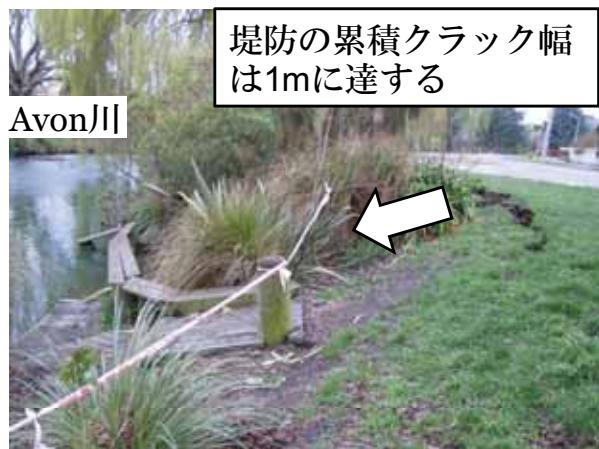
写真-3.9 Avon 川に向かって移動する堤防と破損した木製桟橋 (図-3.2 の Point 62)

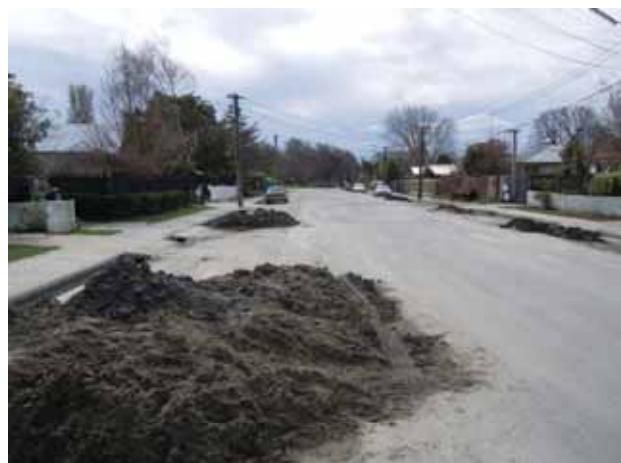
写真-3.11 (Point 6) は周辺道路の様子である。液状化に伴い大量の噴砂が発生したが、我々の調査開始は地震発生から 8 日後であり、この時点では道路に堆積した噴砂は道路の隅に寄せられていた。

写真-3.11 Dallington 付近の道路の様子 (図 3.4 の Point 6)

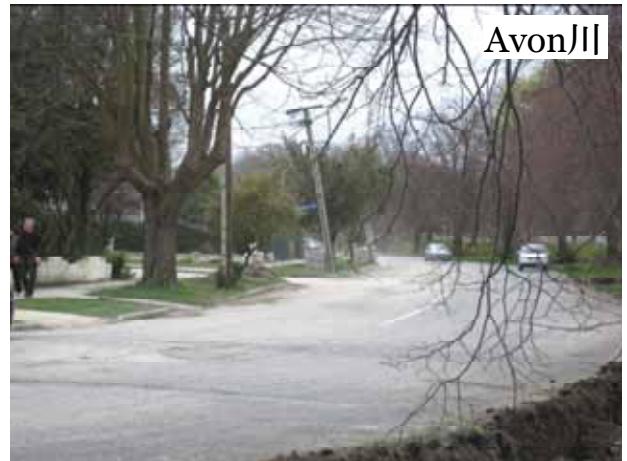
Avon 川を更に下ると、蛇行により堤防道路が凸にカーブする地点において堤防が大きく変状している様子が確認され、埋設管に大きな被害が生じていた。また、道路のカーブに沿って設置されていた電柱が堤内側に傾斜していた (写真-3.14, Point 10)。このような電中の傾斜は、我が国で発生した液状化被災地においても頻繁に認められる。道路がカーブしている箇所の電中は、電線に引っ張られるように内側に傾斜している。

写真-3.14 堤防道路の様子 (図-3.4 の Point 10)

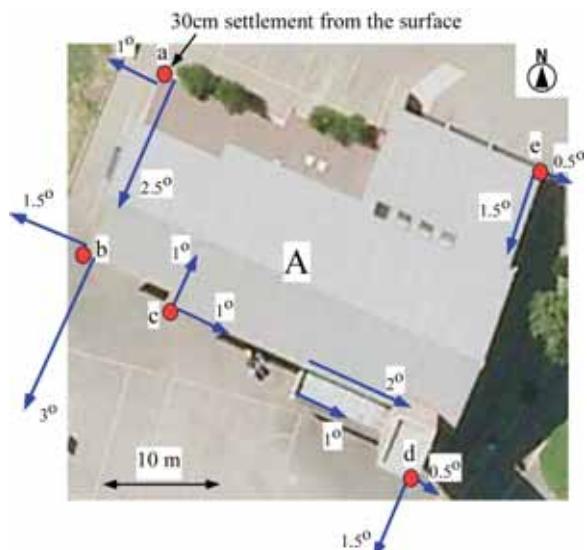
図-3.8 には、クリノメーターで測定した建物 A (教会) の傾きを記してある。写真-3.15~3.17 に示したように、塔方向への傾きや折れ曲がりと一致した測定結果となっている。図-3.8 の頂点 a においては、周辺でほとんど沈下していないと思われる地表面からの沈下量は約 30cm であった。この頂点 a を基準 (ゼロ点) として、教会の

大きさと傾きから、他の頂点の鉛直変位（鉛直下向き正）を推定すると、頂点 b : 65cm、頂点 c : 44cm、頂点 d : 79cm、頂点 e : 23cm となる。したがって、もとの地表面から最大で約 109cm も沈下した計算となる。

図-3.8 教会の傾き

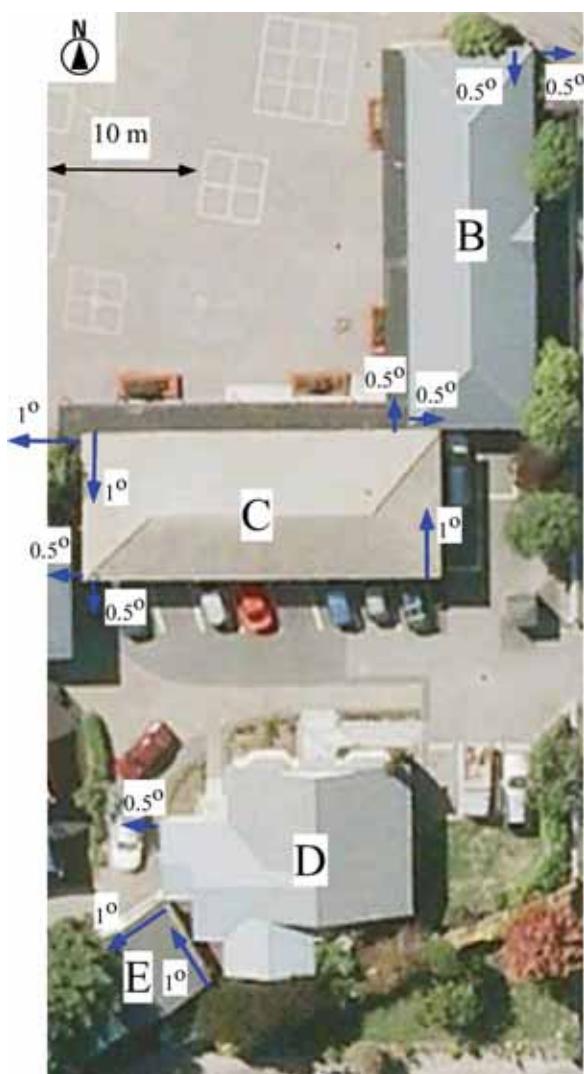
図-3.9 には、教会以外の建物についての傾きを記している。傾きが認められなかったところには、値を書いていない。D の木造の建物に関しては、ほとんど傾きはなく、クリノメータでは傾きを読みとることはできなかつた。煉瓦造りの建物 B、C に関しては、壁にクラックが認められた。教会より重量が小さいからか、教会ほど顕著な沈下や変形は見られなかつた。

図-3.9 建物の傾き

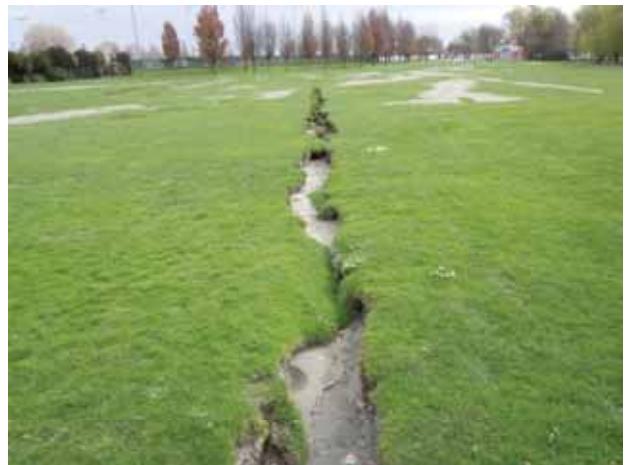
St Paul church から下流約 1km の左岸に Porritt 公園がある。この公園は図4の位置図からも分かるように、Avon 川の河道と旧河道との間に挟まれたエリアに位置している。この公園内では、地震により液状化や地盤の流動と考えられる現象が多数発生した。公園内の広い芝生には噴砂の跡が多数確認できる(写真-3.21, Point 20)。同時に、芝生には無数のクラックがいくつかの規則的な方向に平行に生じている様子が認められた。この原因として、緑地帯の脇を流れる旧河道に向かって流動した際に生じたクラックである可能性が考えられる。一方、地元住民によると、このクラックは緑地に埋設された配水管の配置の影響であるとも報告されており、現時点では明確な原因は不明である。

写真-3.21 Porritt 公園内で確認されたクラック (図-3.4 の Point 20)

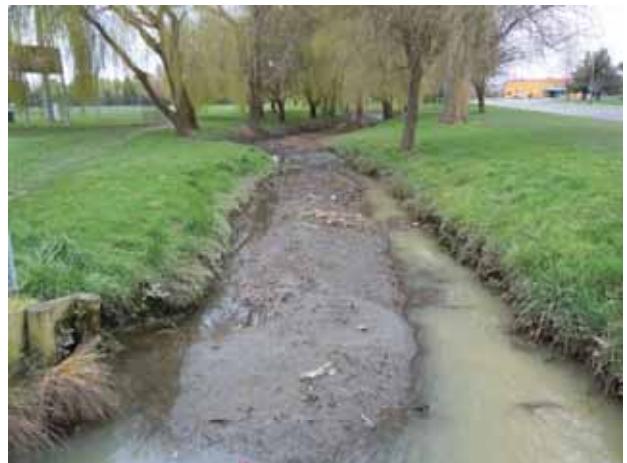
なお、旧河道には写真-3.22 (Point 12) に示すように水路の中央が隆起しており、これは地震前には無かつたと報告されている。また、公園内の小さな橋の周辺で最大目開き 70cm 程度の大きなクラックが発生したが、橋には杭基礎が設けられていたためほとんど変動はしなかった。なお、公園と Avon 川の現河道の間には堤防が設けられているが、この堤防が液状化に伴って両肩が沈下・流動していた(写真-3.23, Point 15)。芝生には堤防縦断方向に連続したクラックが発生し、天端を境として横断方向に堤防が広がっていた。

写真-3.22 旧河道内に現れた隆起 (図-3.4 の Point 12)

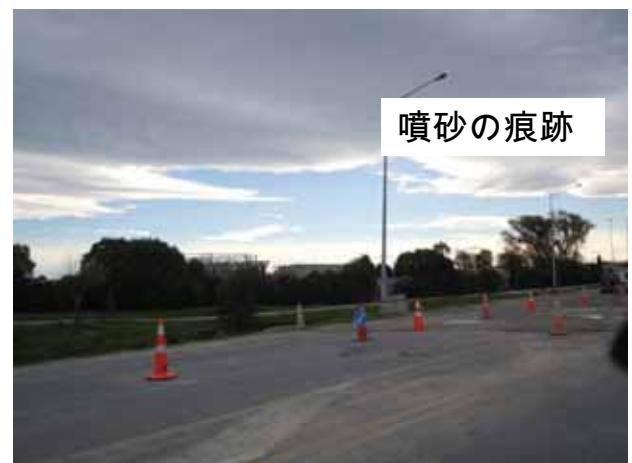
Dallington 方面から Bexley 方面に向かうと、途中では液状化の痕跡は認められないが（図-3.12 の Point 91）、Avon 川に近づくと徐々に道路面に噴砂が確認できる（写真-3.24, Point 92）。

写真-3.24 Bexley へ向かう道で確認した液状化の痕跡（図-3.12 の Point 92）

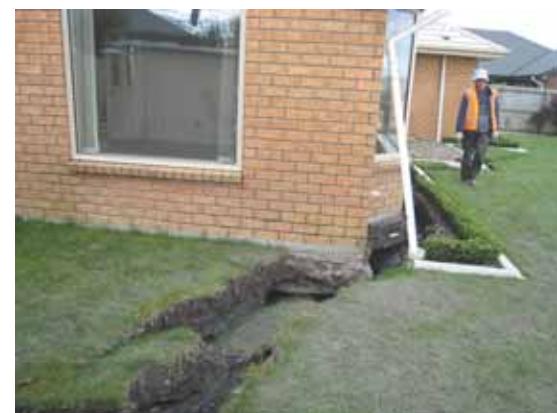
Bexley でも、広い範囲に液状化の被害が見られたが、特に、湿地帯に近い民家においては、湿地帯方向への側方流動による亀裂が見られた（写真-3.25, Point 93）。この亀裂を挟んで、宅地側（写真-3.26）と湿地側（写真-27）で SWS 試験を実施した。

写真-3.25 側方流動による亀裂（Bexley の民家、図-3.12 の Point 93）

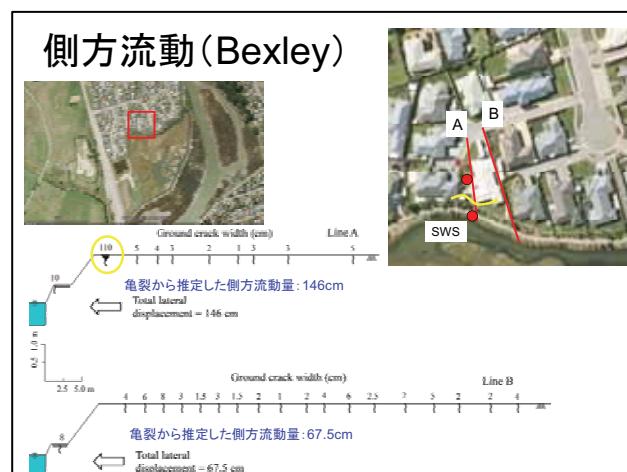
なお、上述の住宅地における盛土の流動量を把握することを目的として、地表面に生じたクラックの目開きを計測した。その結果を図-3.16 に示すが、流動の影響範囲は盛土端部から 40~60m 程度に及び、測線沿いのクラック幅の総和は 60~150cm 程度であった。

図-3.16 Bexley における盛土端部の側方変位量測定結果 (図-

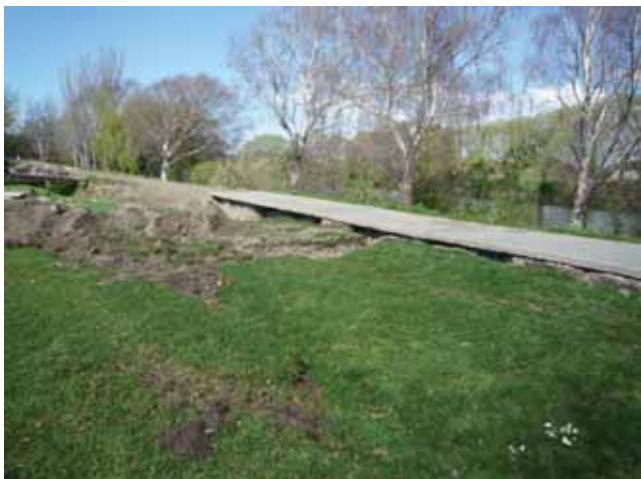
堤防の天端は幅 2m と比較的狭く、コンクリートで舗装されている（写真-4.2, Point 110）。そのため、コンクリート下の盛土の沈下量は不明であるが、コンクリートには傾斜や目地の開きが見られないで、天端沈下量は僅かであると考えられる。この区間では、写真的の左側のおよそ 30m の区間で天端の舗装が撤去されていたので、この部分は何らかの変状が生じていた可能性もある。

写真-4.2 堤防の天端 (図-4.1 の Point 110)

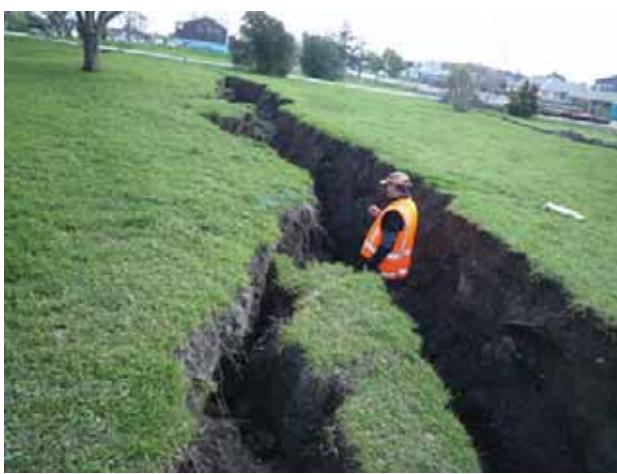
天端の舗装面は傾斜や目地の開き、不陸はほとんどない。天端の肩には段差が生じ、法面が沈下、流動している。一方、堤内側の裏面には激しいクラックが生じ、法面が全体的に波打っている（写真-4.3, Point 110）。クラックの開講幅は広い所で 1.2m および、クラック内には、少量の噴砂痕が見られる箇所も少數ながらあった。長さ約 50m の法面の中に、目視できる顕著な縦断クラックが数本発生していた。

写真-4.3 堤内側の縦断クラックの状況。ここで開口幅は  
1m以上であった (図-4.1 の Point 110)

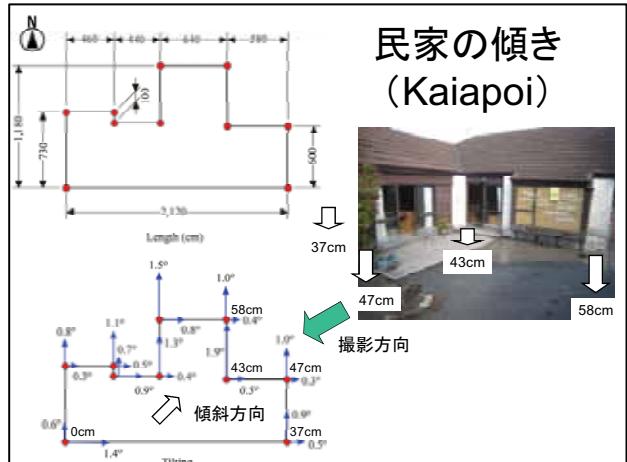
た傾斜と沈下量を図-4.3 にまとめた。壁や窓に残された砂の跡によると、堆積した噴砂の厚さは約 38cm であった。地震後まもなく公的機関やボランティアにより噴砂は撤去されていたが、地震直後の様子と比較すると大量の噴砂が生じていたことが分かる（この家だけで トラック 30 杯分との報告もある）。

図-4.3 Kaiapoi の民家の傾斜と相対沈下量  
(図-4.1 の Point 105)

堤内側の住宅地でも液状化により家屋の沈下が確認された。写真-4.5 (Point105)の家屋周辺では液状化に伴う噴砂が大量に噴出し、家屋の北側が 50cm 以上沈下した（南西の過度を基準とした相対沈下量）。この家屋に生じ

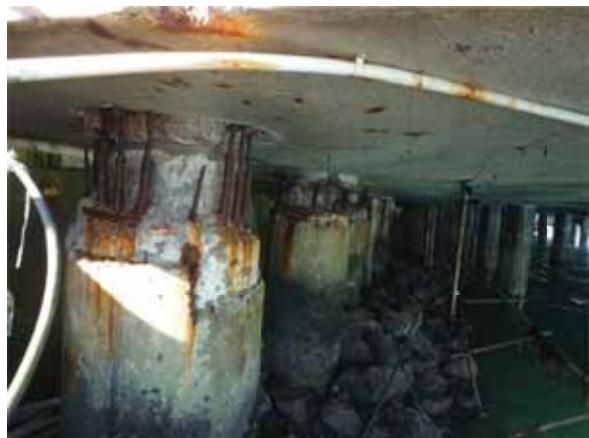
写真-5.2 コンクリート杭の杭頭に地震により軽微なクラックが生じた。写真の杭頭部のコンクリートは地震前に点検のためにはつられたものである  
(図-5.1 中の 2)

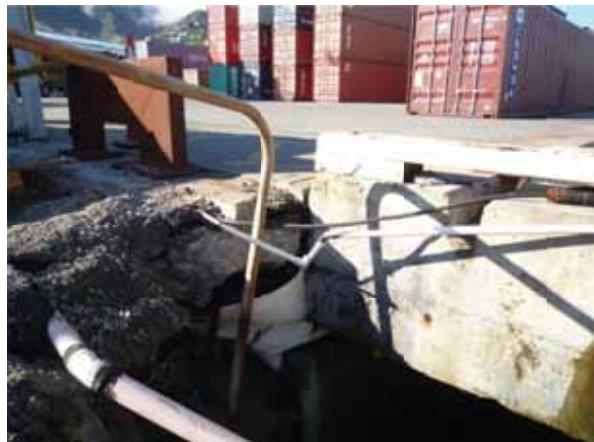
路頭岩盤上で計測された地震動は、最大加速度 420gal(NS 成分)、最大速度がおよそ 20cm/s であった。被害の形態は、杭式護岸背面の埋め立て部が全体的に 10～20cm 沈下し、杭支持の岸部分の変形はほとんどなかったため接合部に段差が生じた。また、図中 1 や 4 の埋め立て部や盛土部では沈下すると共に地表にクラックが生じた。図中 4 の防波堤の先端部では水深が約

写真-5.3 杭支持部(右側)と背面の埋め立て部で約 15cm の段差が生じている(図-5.1 中の 1 と 2 の間)

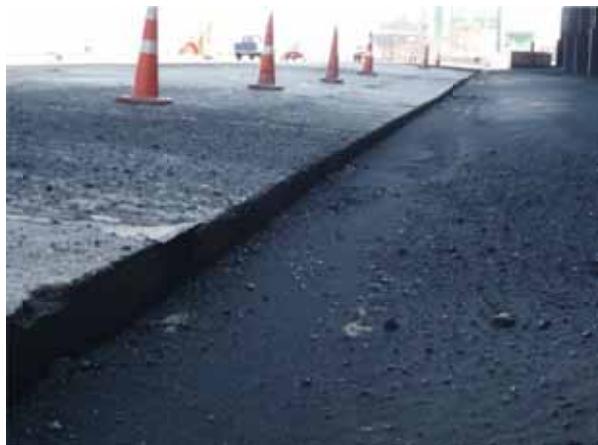
写真-5.6 杭支持部と背後の埋土部の段差は約 20cm

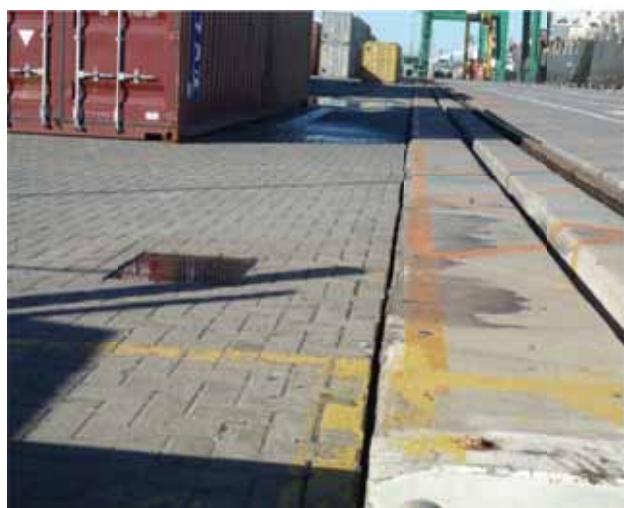
写真-5.4 図-5.1 中 2 の部分。10cm 程度の段差が生じて  
いる。クレーンは杭式の護岸設置されており,  
支障なく使用されている

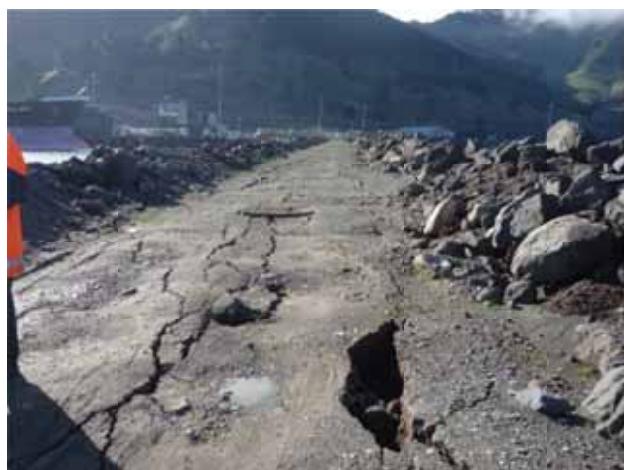
8m であり、盛土の高さは海底から約 12m である。防波堤の沈下量は 20～50cm 程度であった。

写真－5.8 位置図中 4 の防波堤ほぼ先端部から陸側を望む。堤体天端には縦断クラックが発生し、沈下量は 40cm 程度であった

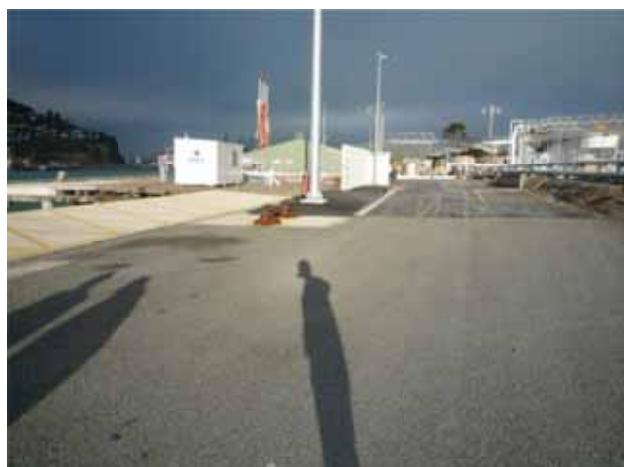
写真－5.9 位置図中 5 の LNG 用の護岸。護岸（写真の左側）が若干変位・傾斜し背後の地盤が沈下している。調査時点では既に背後地盤の舗装がオーバーレイされていた（写真の右上）

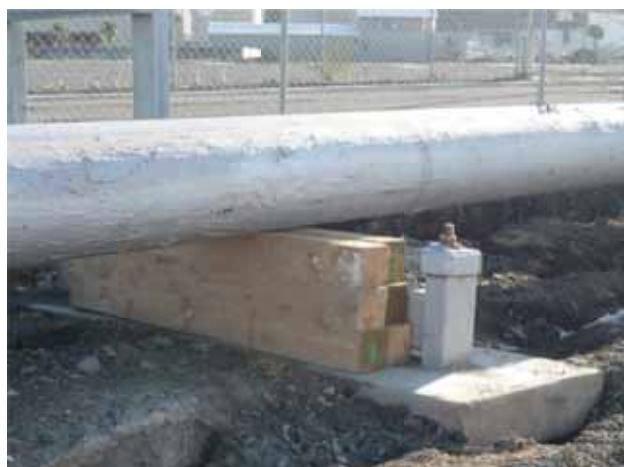
写真－5.10 地盤変位によるパイプラインと固定部のズレ

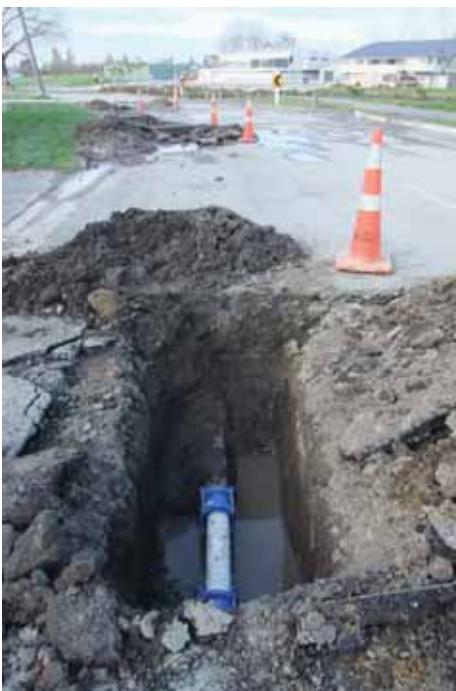
写真一付.4 流動による水道管らしき埋設管の被害と復旧状況 (図一付.5 の Point B)
