現場： 源五郎沢 鉱滓堆積場の表層崩壊 @ 栃木県 足尾町 原向（はらむこう）

現場： 地すべり，土砂の長距離移動 @ 栃木県 那須烏山市 神長（かなが）

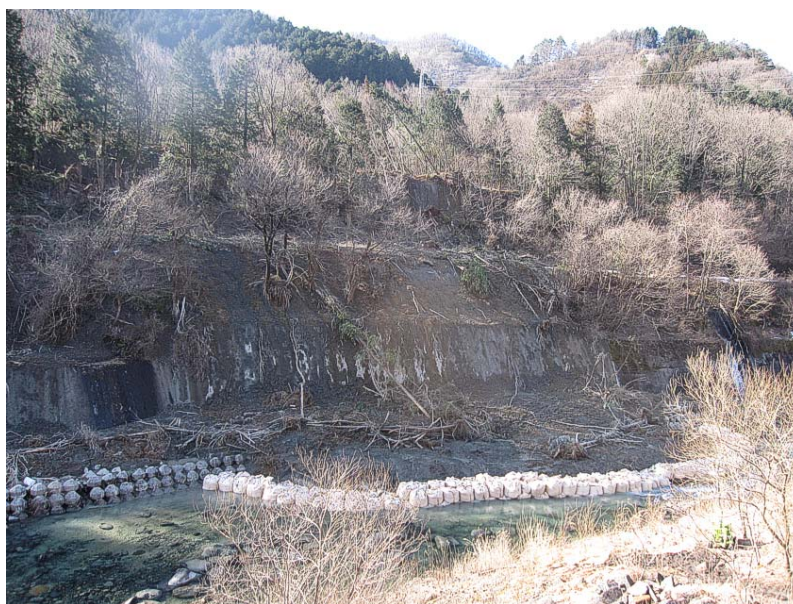
概要： 草木湖上流の渡良瀬川左岸（国道 122 号線の対岸）。Tailings Dam の上部表土が地震動により崩壊。堆積場下の鉄道（わたらせ渓谷鐵道）を埋め、一部は河道内（渡良瀬川）に達した。大型土嚢により河道確保（3/14 時点）。河道の低水路の幅が 5m 程度に狭窄しているが，崩壊した土量もそれほど多くはないため，再発を防げれば，即座に河道が閉塞する危険性は低いと思われる。なお，川水から環境基準の約 2 倍の鉛が検出されたとの報道があるが，流下中に希釈されるので下流の桐生市等への市街地の水道水への影響はないとのこと（asahi.com 3/13）。

対岸から見た堆積土砂の様子（向かって右が下流）。

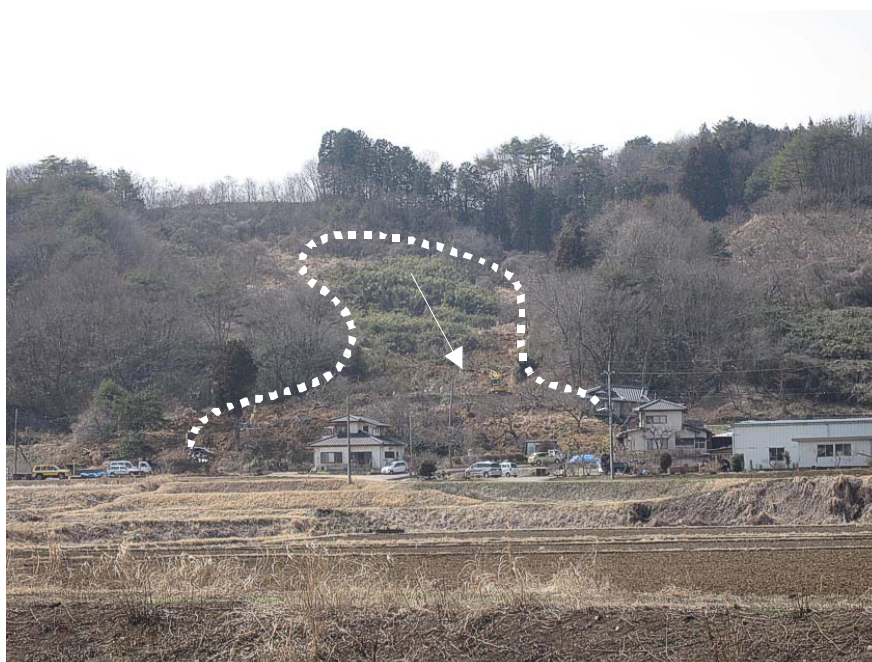
概要： 本震により沢地形内部で地すべりが発生（その時点では家屋被害なし）。それに次ぐ大きな余震の際，範囲がさらに拡大して移動土砂（約100m 移動？）が民家3軒に達した（住民の方の証言に基づく）。土砂に完全に埋没した1軒からは地震翌日に2名の遺体が発見されている。斜面の平均勾配は 20° 前後。調査時点（3/14）では，崩壊地内は下半を中心に崩積砂礫の中に軟弱な青灰色粘土（非常に軟弱であり，地すべり機構の一部に関連したと考えても矛盾がない）の塊が所々に混じり，水溜りが点在。下半部の土砂の含水率が極めて高い状態であるため，排水工等を施すための工事が着手されていた。住民の方の証言によると，地震前には谷間を緩傾斜の雑木林（竹・笹類が優勢）が覆っており，一部には開墾した栗林があった（地震後も上部は存在）とのこと。尾根直下の頭部崖は旧期のすべり痕か。

地すべり全体の俯瞰写真（江川付近から）。

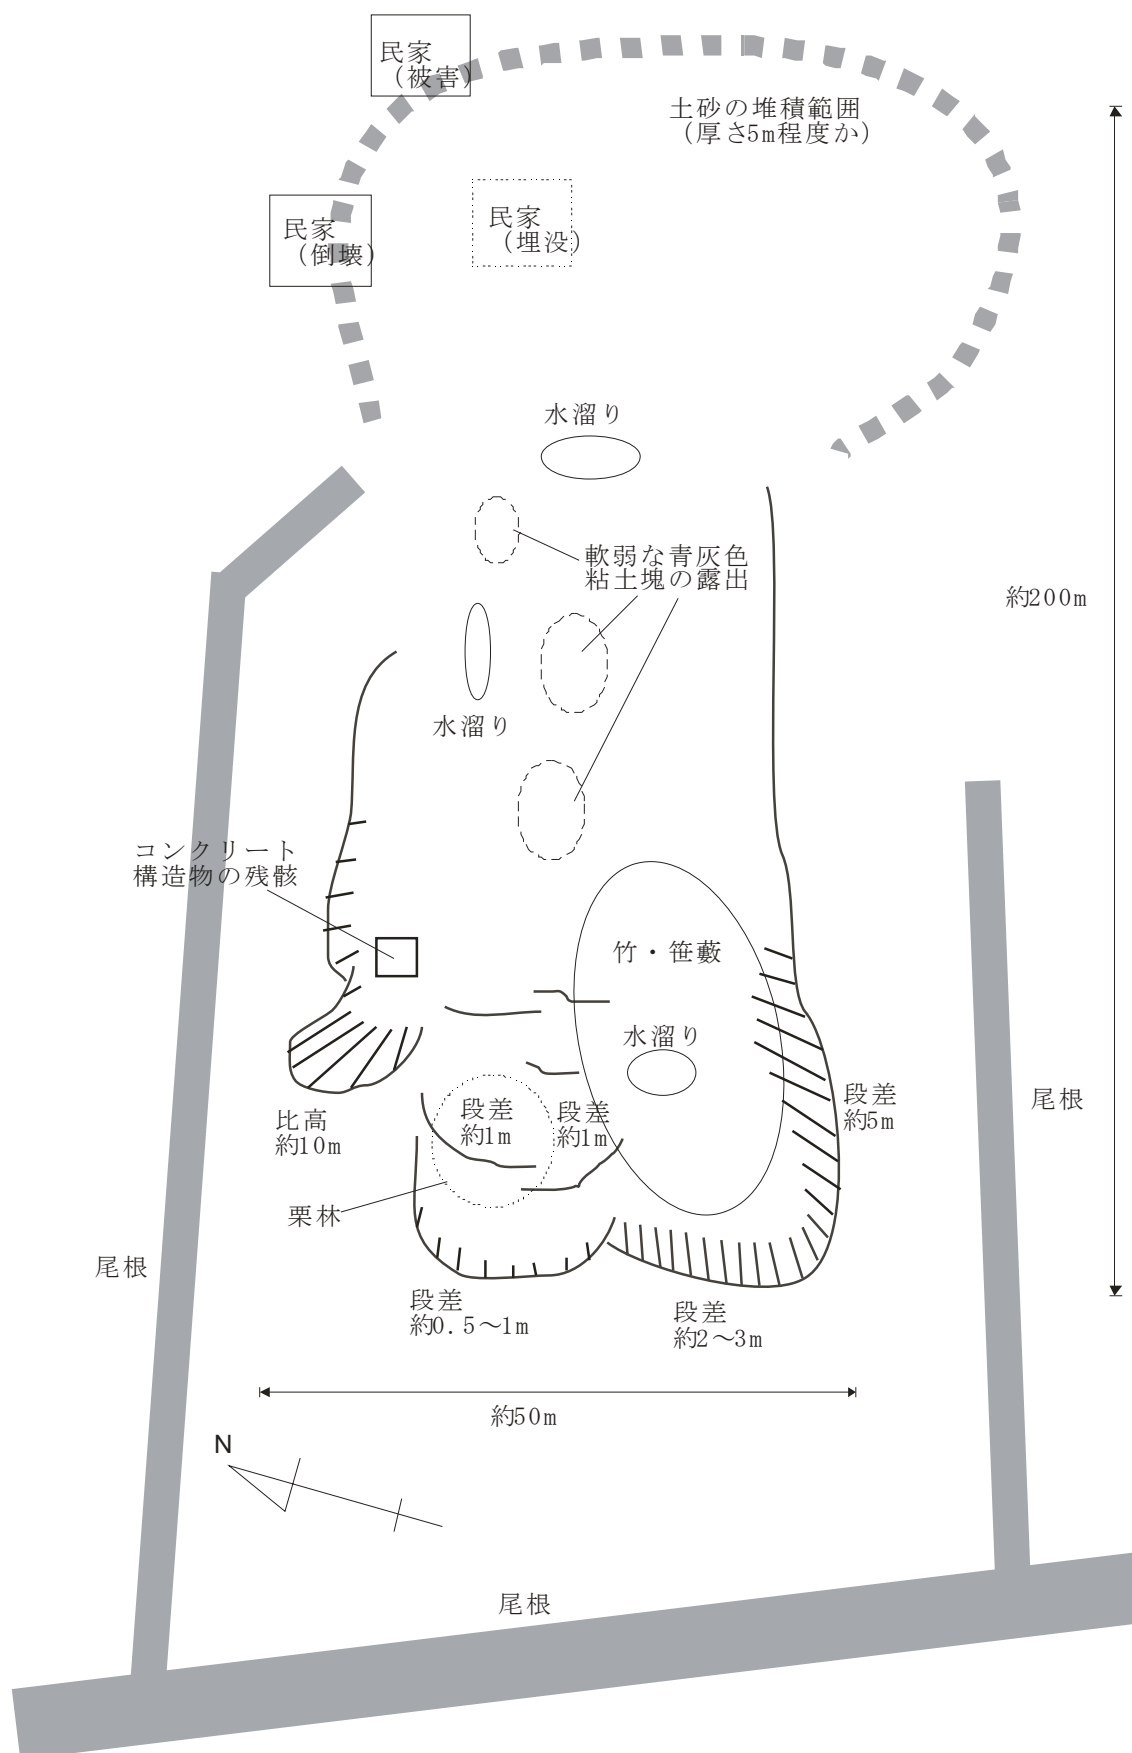
図の下から上方向へ地すべり移動（平面図；寸法は概値）.

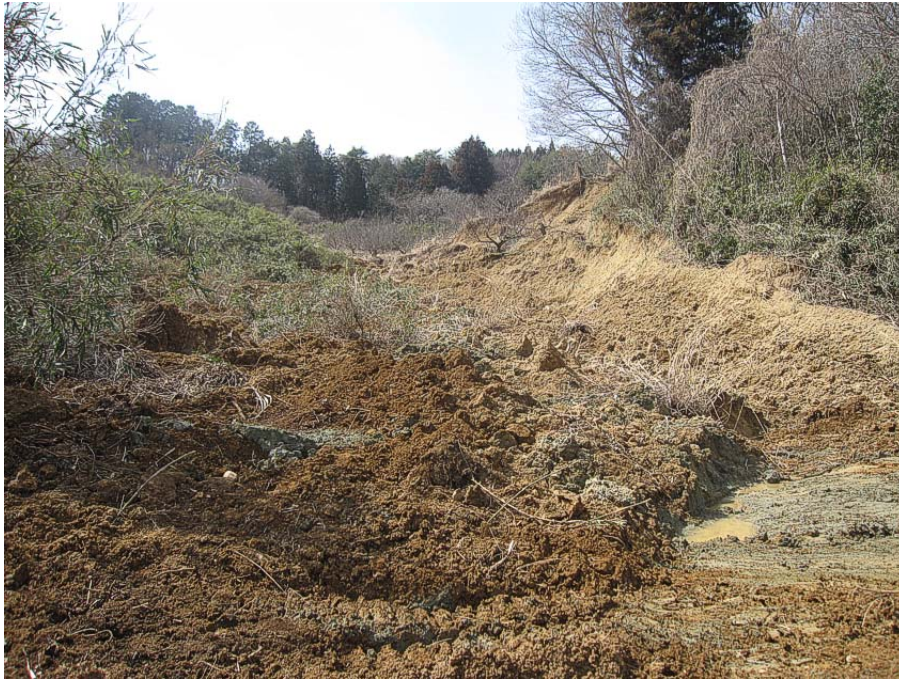
土砂堆積部より上方を眺める.
(青灰色は軟弱な粘土塊)

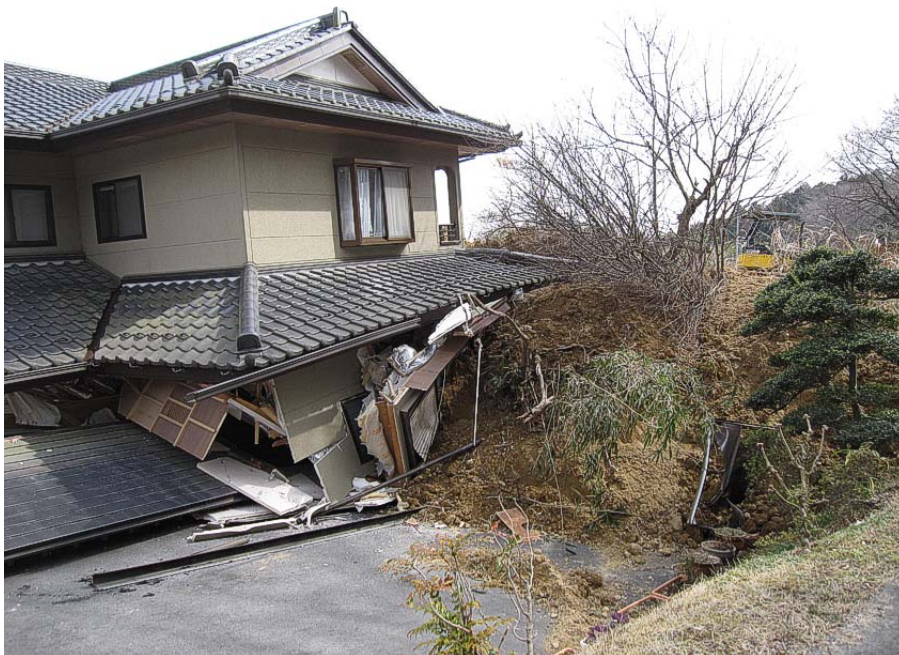
土砂に押されて倒壊した家屋
(老夫婦が亡くなった家屋はこの家屋の向こう側)

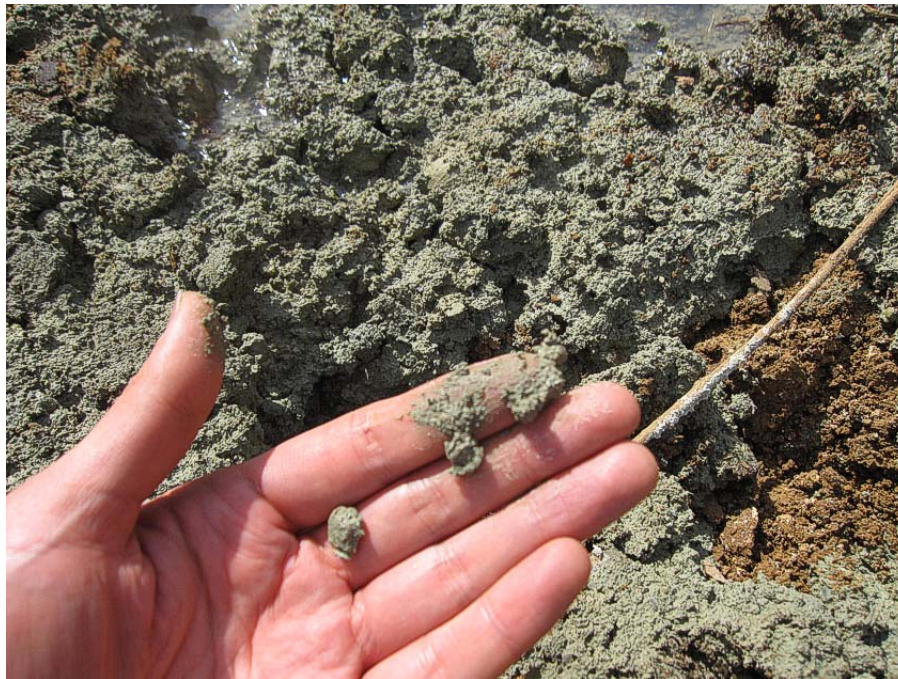
堆積土砂の間に所々露出した粘土の状況.

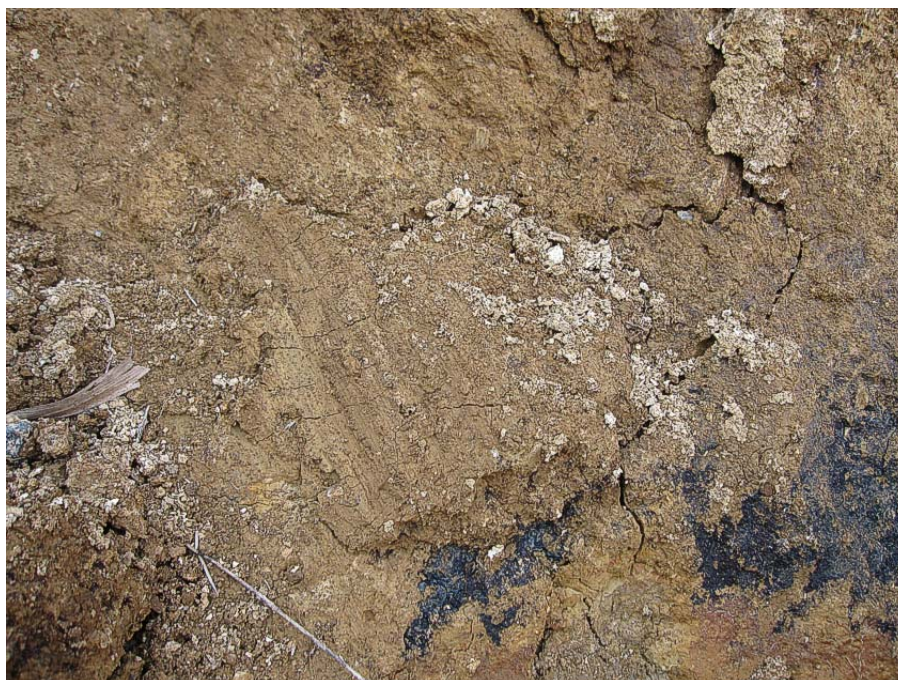
擦痕の残る上部滑落崖の近影（ローム優勢）.

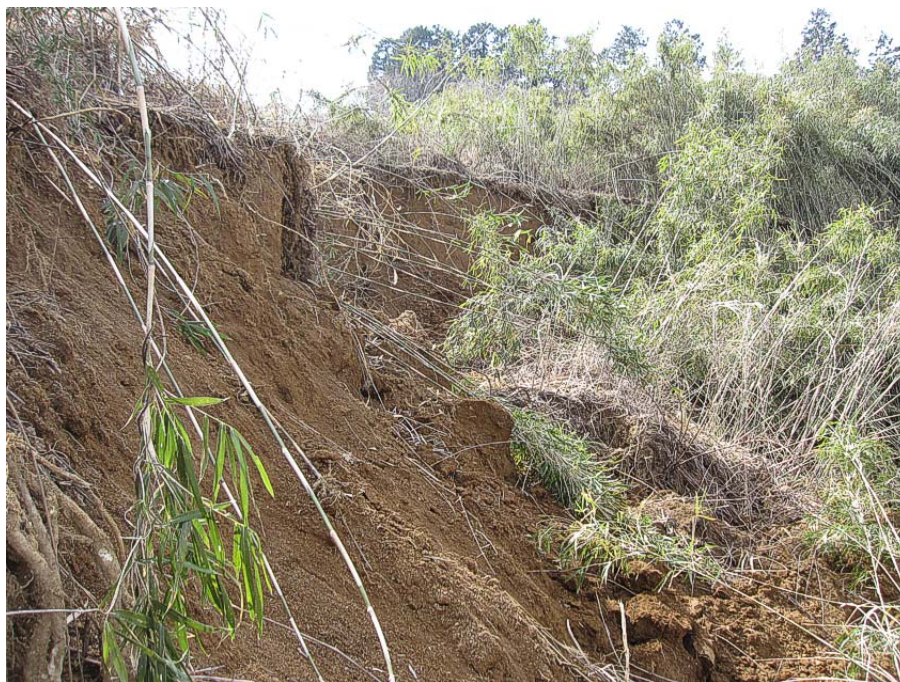
上部滑落崖の状況.

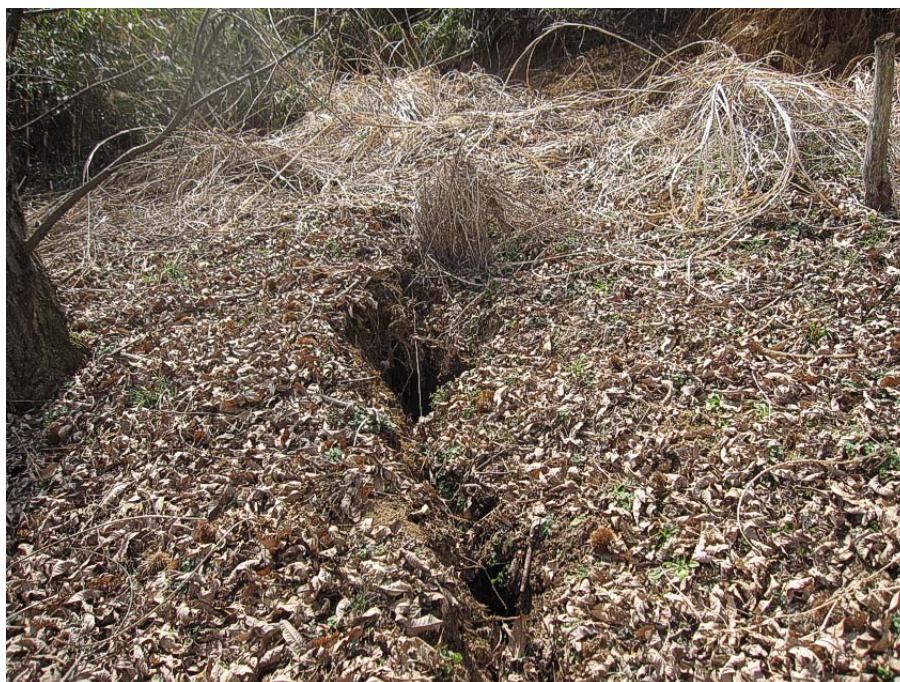
中腹のクラックの状況.

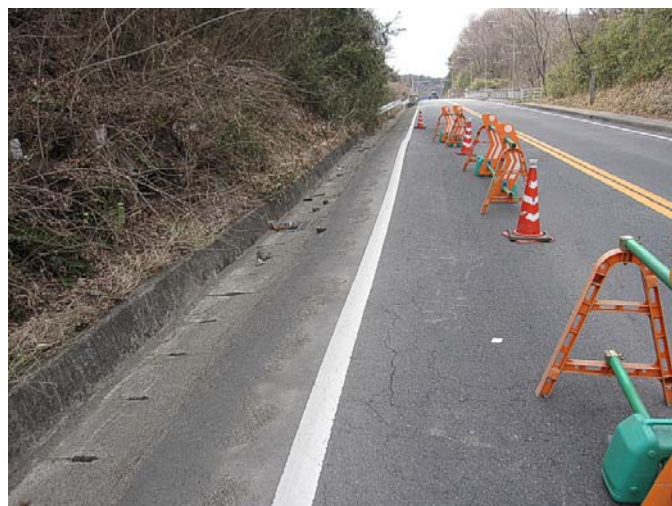
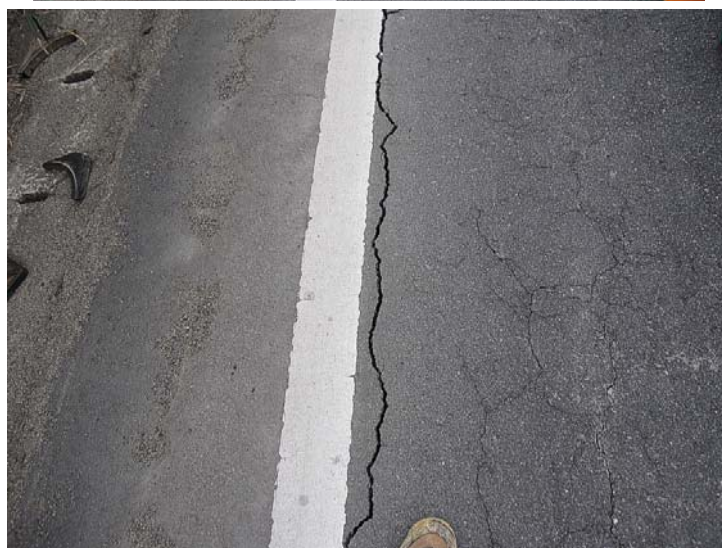
概要： 宇都宮方向の車線側の切土のり面の基部に当たる道路面が 20cm 程度の隆起（隆起の背にはクラック）。変状の特に顕著な区間は 5m 長程度（微変状はさらに 2 倍くらい）。隆起部は波打つような形状。のり枠も小さな破損あり。のり面内部を貫通する（潜在）すべり面の末端が道路面に現れたのではないかと推定される。

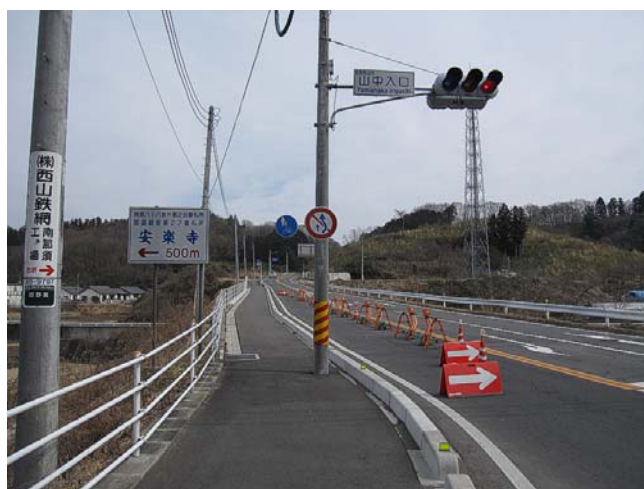
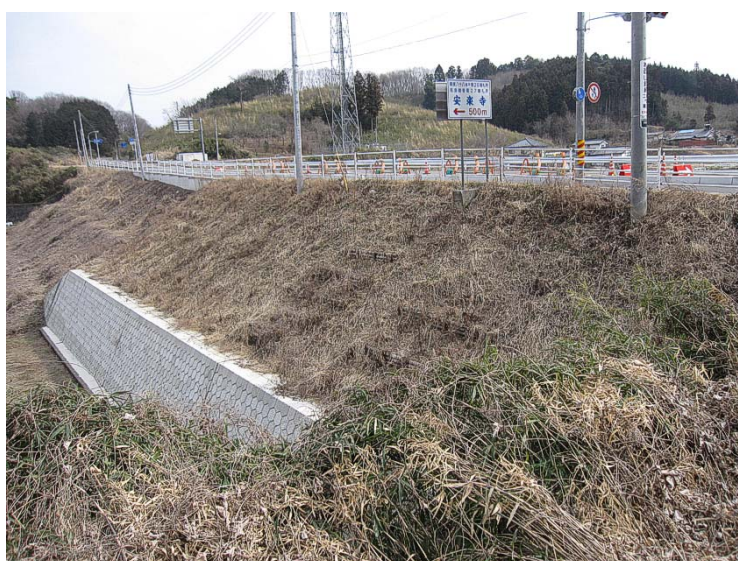
概要： 那須烏山方向の車線側の盛土部（ブロック擁壁上の盛土の区間；そのうち、盛土の最上部に土留めの存在する区間が一部含まれる）に当たる道路面がお椀状に鉛直 20cm 程度？の沈下域あり。沈下区間は 50m 長程度。路肩は水平方向に変位しており、側溝のブロック等に若干の開きあり。

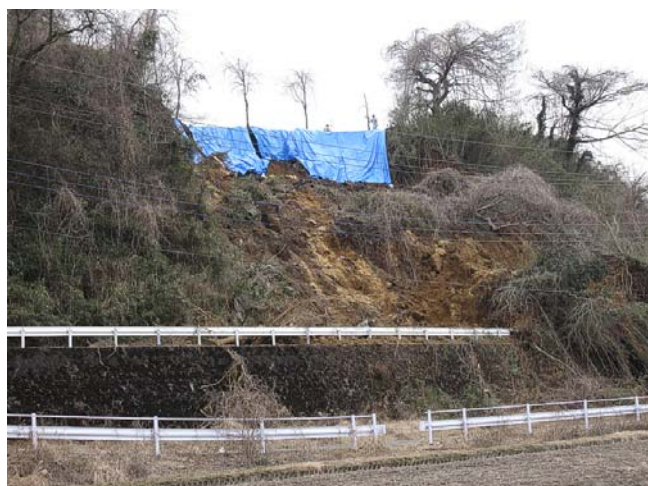
概要： 県道 64 号バイパス板戸大橋の高根沢町側（鬼怒川左岸）の河岸段丘（上部は畑利用）の肩部分が連続的に 200m くらい頭部にクラックもしくは滑落。地すべり状に顕著に滑り落ちたのは二箇所。比高約 20m, 傾斜約 60° の崖が崩落していずれも下部の道路を埋めた。

隣接二箇所のうち北側（左側）の地すべり

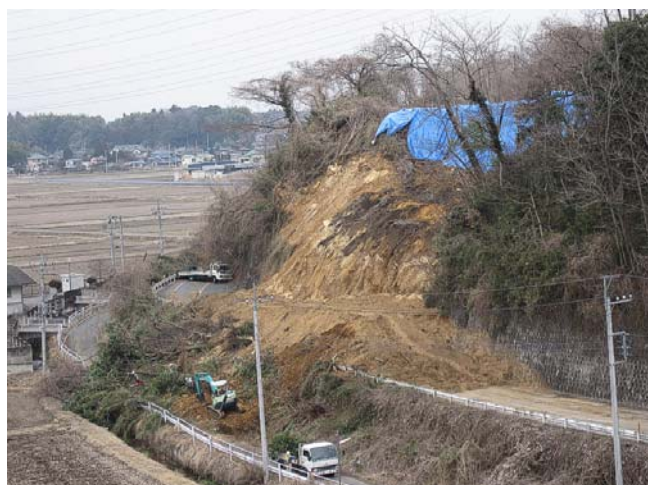
隣接二箇所のうち南側（右側）の地すべり

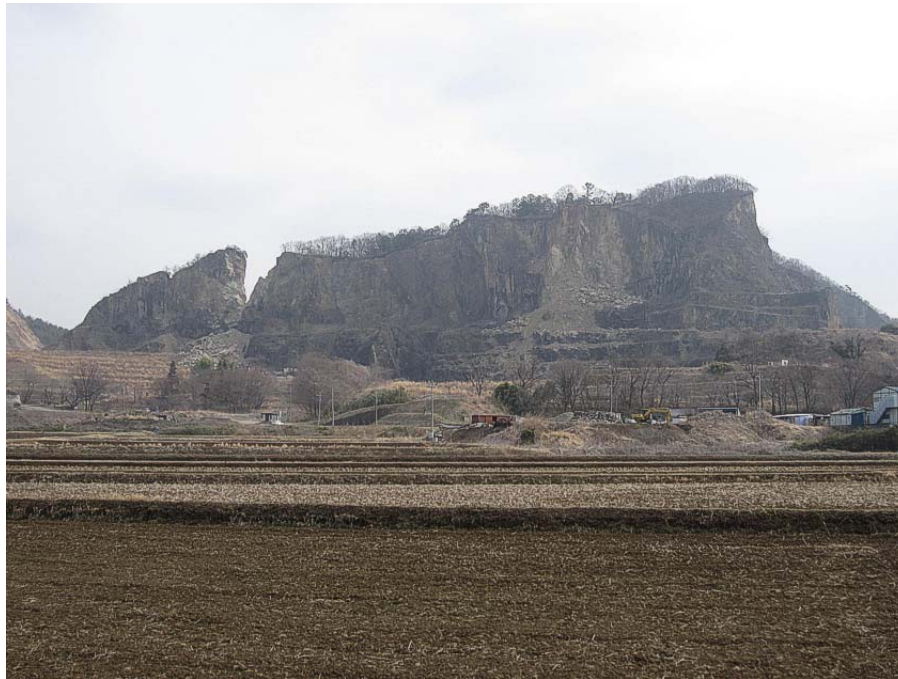
概要： 岩船山（標高 170m）の岩盤が所々で崩落。第三紀中新世（グリーンタフ？）。特に大きな崩壊は西側2箇所。

左側のV字側の崩壊部，中央右寄り前面の崩壊部の2箇所。

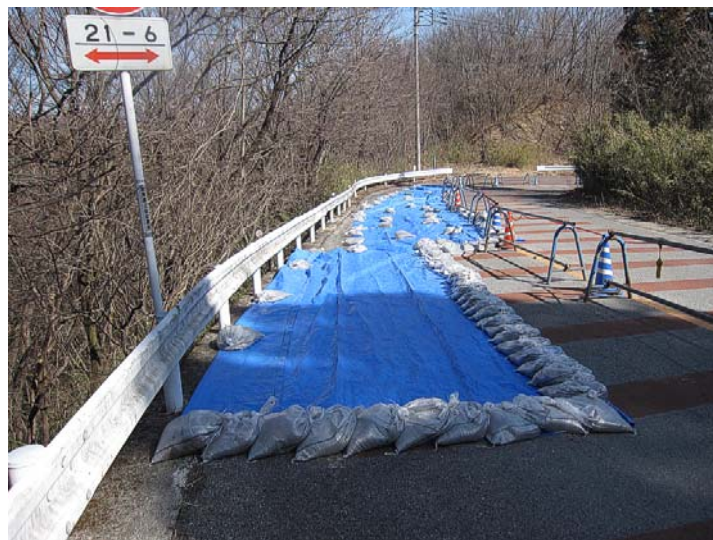
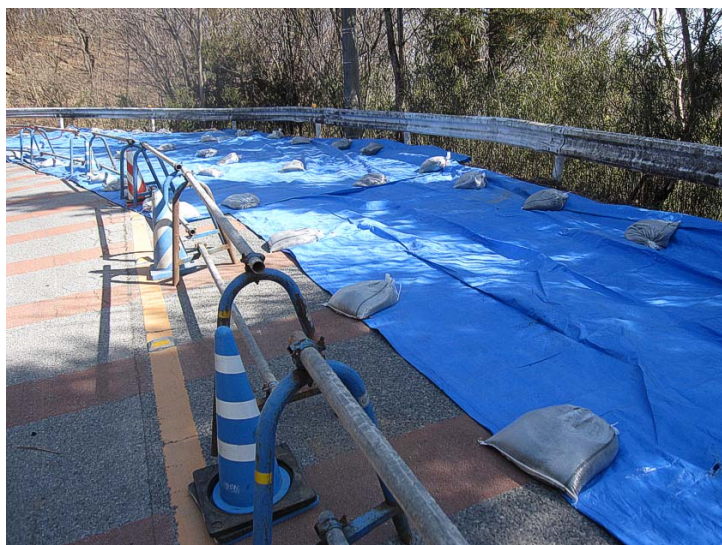
概要： 切り通し部脇の腹付け盛土（切り盛り境）から谷側一車線の半分強がお椀状に約 20cm 沈下（2 箇所）。
