現場： 江戸川右岸 関宿橋上流 @ 埼玉県 幸手市 西関宿

概要： [3/13 安田先生のレポートの Follow-up](#). 堤内側でのり面が滑動, 末端部が隆起. 中腹に腹付け?された道路 (県道 42 号) の中央線を境にして法肩側が大きく滑動した。

現場： 福川水門（利根川支川 福川の合流点） @ 埼玉県 行田市（利根大堰の上流 3km）

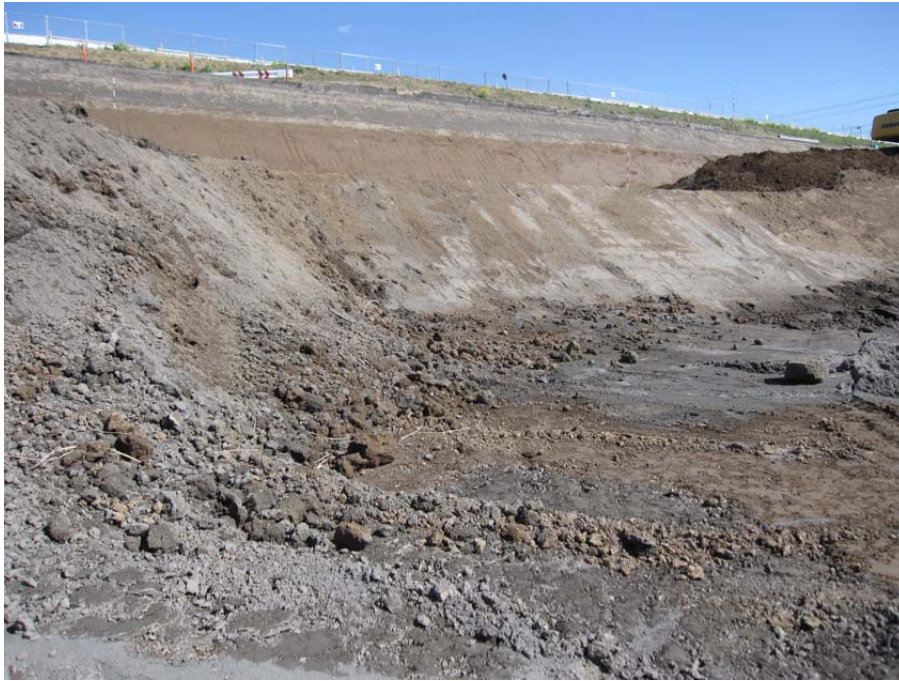
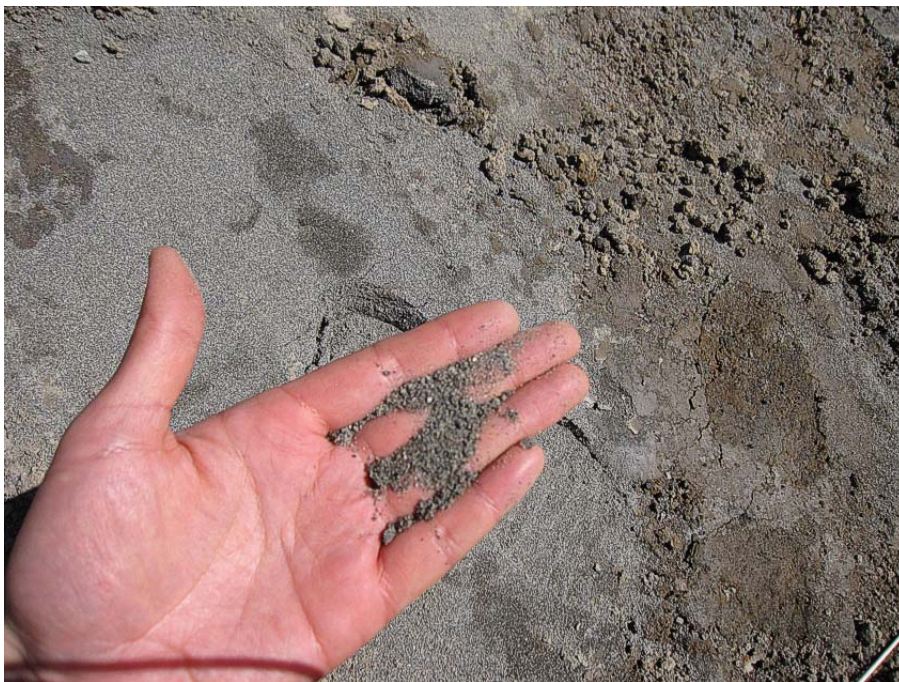
緊急復旧工事が実施されていた (3/16 午後)。堆積土砂の撤去とのり面の切り直し (暫定) は完了しつつある模様。堤防のり面の切土面から堤防内材料の状況を確認した。小段より上の切土面の最上部には腐食土混じりの表土があるが、それより深より最下段の切土面の中間深くらいまではローム系? 最下層には比較的粒径の揃った細砂層 (のり尻から約 1m くらいの厚さ) が存在することが確認された (境界は明瞭でないが, 明らかに“砂だけ”で構成される地層が存在する)。押し出し土砂が堆積していたと思われる付近では砂が噴出もしくは流れたような痕跡あり。若干の地下水滲み出しのため当該部分は含水率高い (一部水溜り)。安田先生の推察通り, 液状化により脚部が強度消失したのが原因か。

最下部には粒径の比較的揃った細砂層（厚さ 1m 以上）

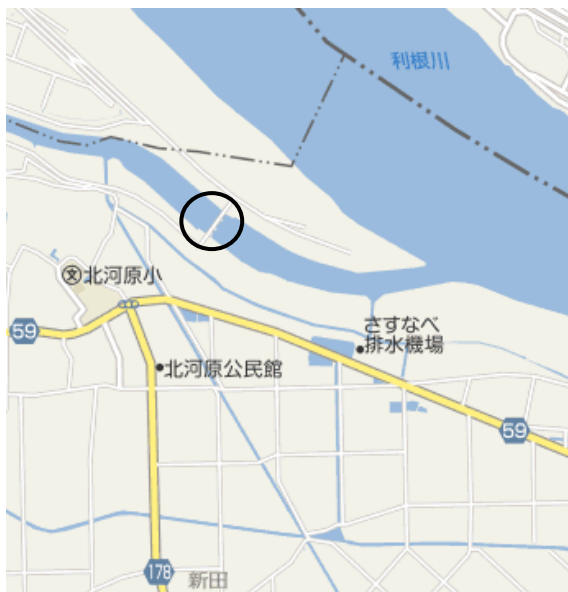
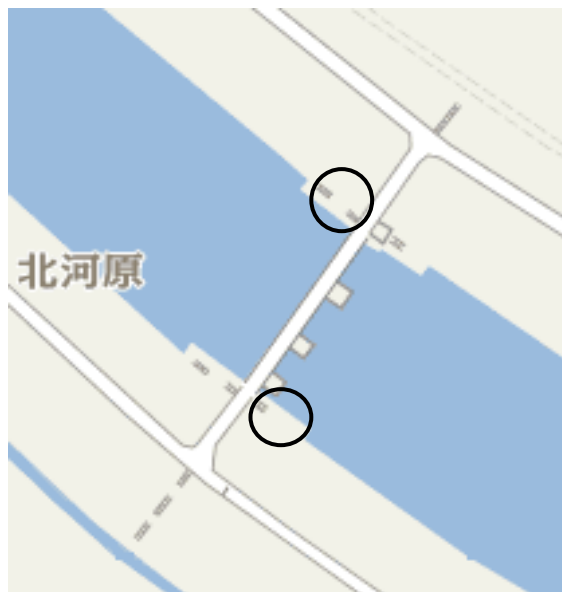
(被害のあった2箇所が水門を挟んで対角位置)

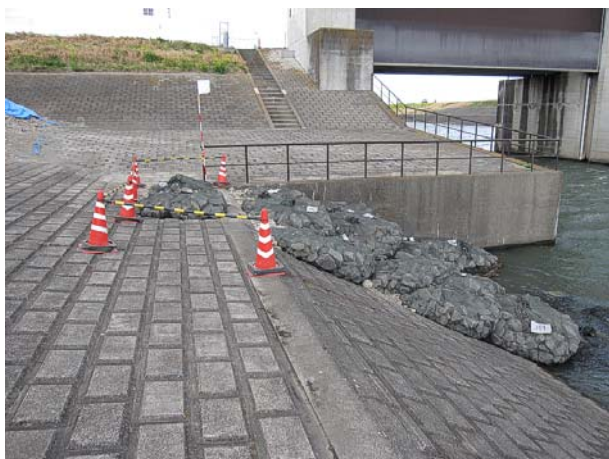
下流側右岸

概要： 水門に接する河岸のコンクリートブロック護岸が2箇所（一方が幅約5m、もう一方は幅約15m程度？）崩落した。3/16の時点で緊急復旧されているので、崩壊状況は直接見えない。水門の隣接部分が損傷したのは、水門部分と護岸部分の振動モード（位相）が大きく異なったため、接合部分にひずみが集中したためと考えられる。水門を挟んで対角に位置する2箇所だったのもこのような系全体の振動現象の結果ではないかと想像される。
