調査者：若井明彦（群馬大学）・高木康宏（都市再生機構）<sup>たかき</sup>

現場： 花見川緑地交通公園および花見川右岸側護岸の液状化被害（千葉市美浜区）

概要： 磯部7丁目と幕張を結ぶ橋上から護岸の被災状況が一望される。噴砂等の状況から防潮堤下部が液状化したものと思われ、約100m区間で連続的に転倒していた。護岸の背後にある花見川緑地内の交通公園の敷地においても大規模な液状化が発生しており、敷地中央部等を南北に横断する亀裂・噴砂溝とともに大量の噴砂痕が確認された。

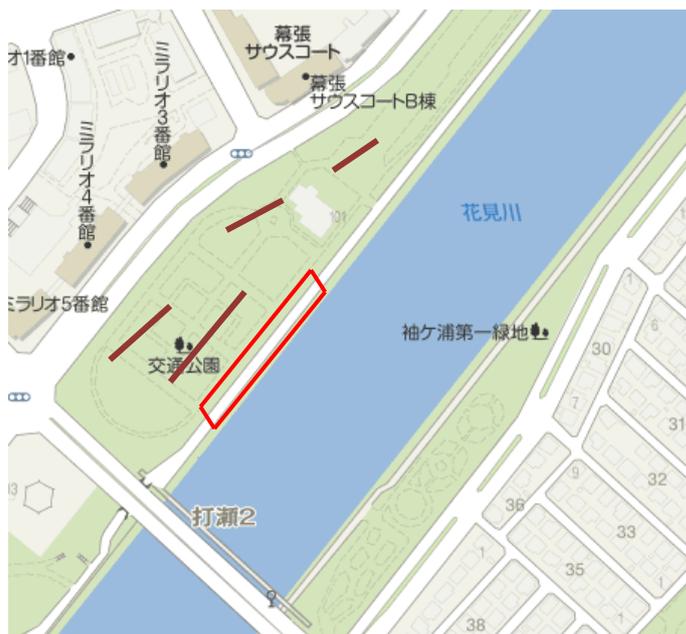
— 亀裂・噴砂溝（これら以外でも小規模な噴砂痕が散在）

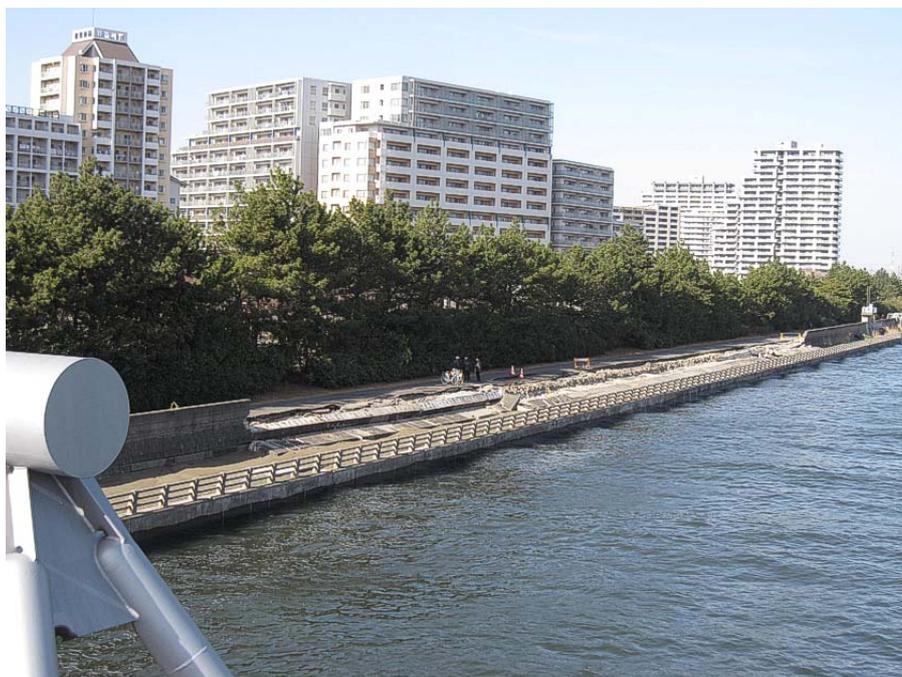
花見川右岸の防潮堤の倒壊箇所の全景

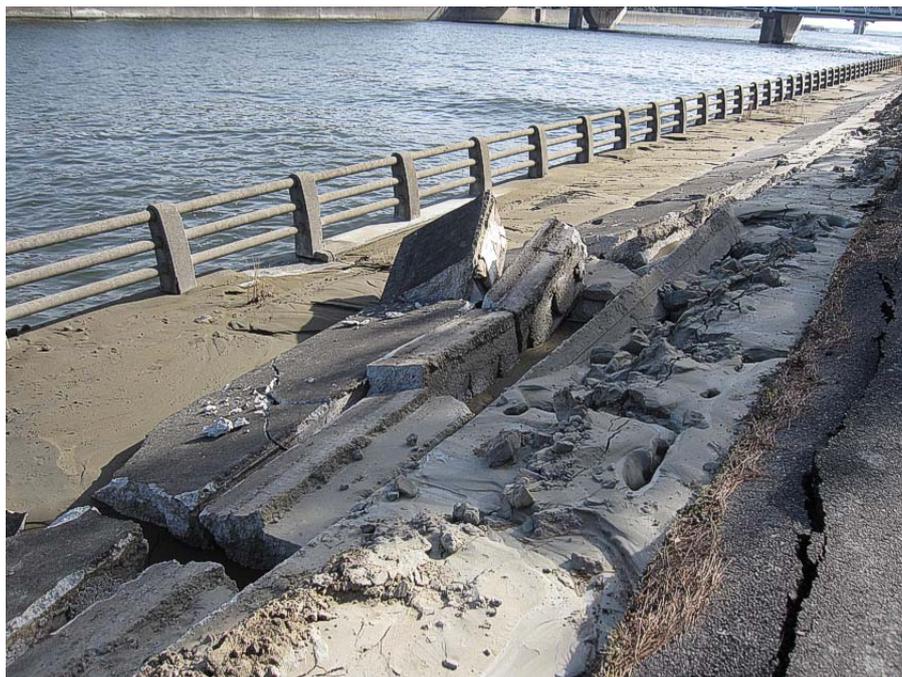
噴砂，液状化により流動の痕跡あり

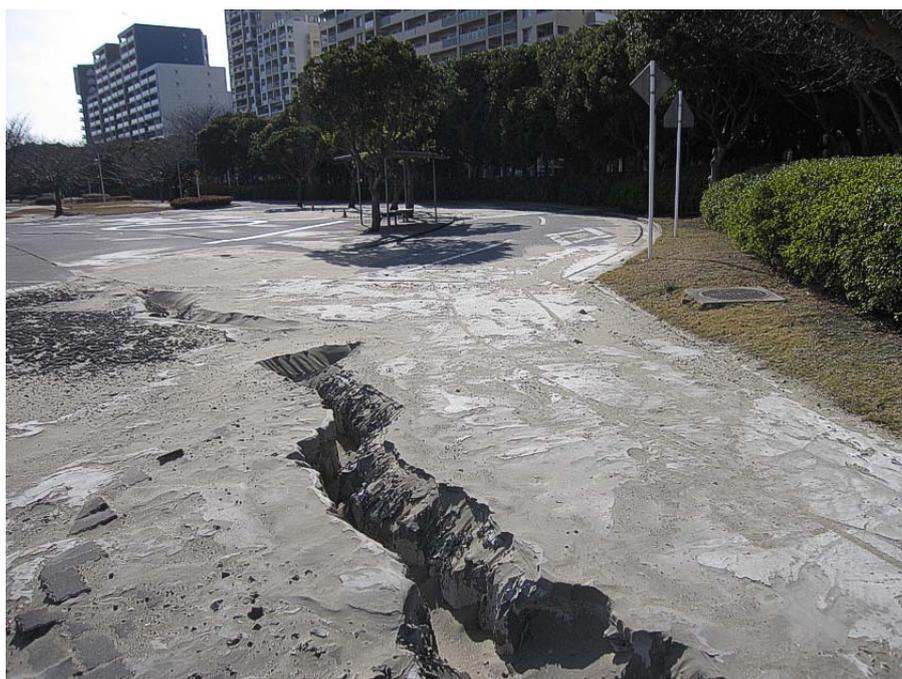
亀裂と噴砂（花見川緑地交通公園の敷地内）
