調査者：若井明彦（群馬大学）・高木康宏（都市再生機構）^{たかき}

現場： 花見川緑地交通公園および花見川右岸側護岸の液状化被害（千葉市美浜区）

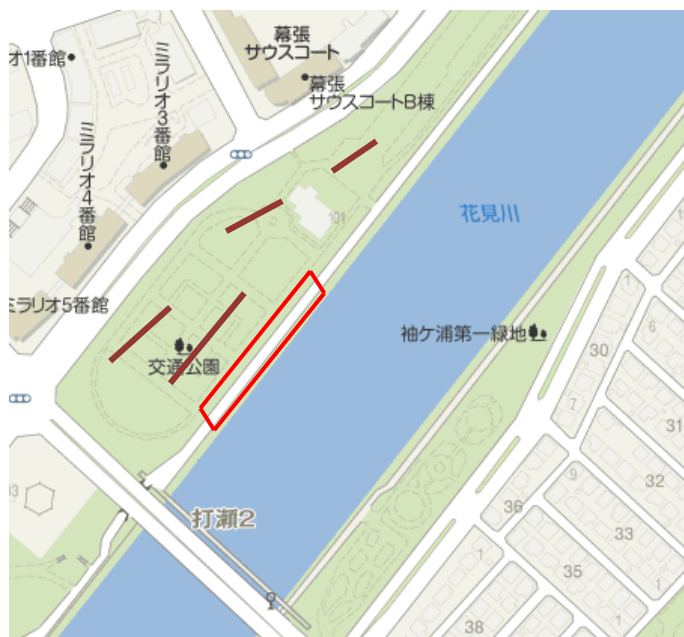
— 亀裂・噴砂溝（これら以外でも小規模な噴砂痕が散在）

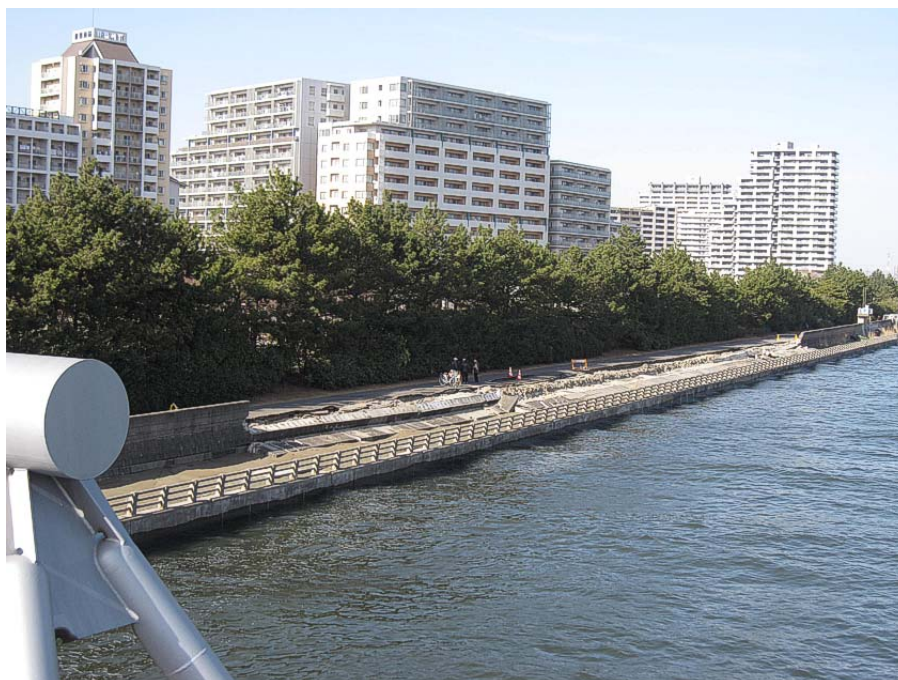
概要： 磯部7丁目と幕張を結ぶ橋上から護岸の被災状況が一望される。噴砂等の状況から防潮堤下部が液状化したものと思われ、約100m区間で連続的に転倒していた。護岸の背後にある花見川緑地内の交通公園の敷地においても大規模な液状化が発生しており、敷地中央部等を南北に横断する亀裂・噴砂溝とともに大量の噴砂痕が確認された。

花見川右岸の防潮堤の倒壊箇所の全景

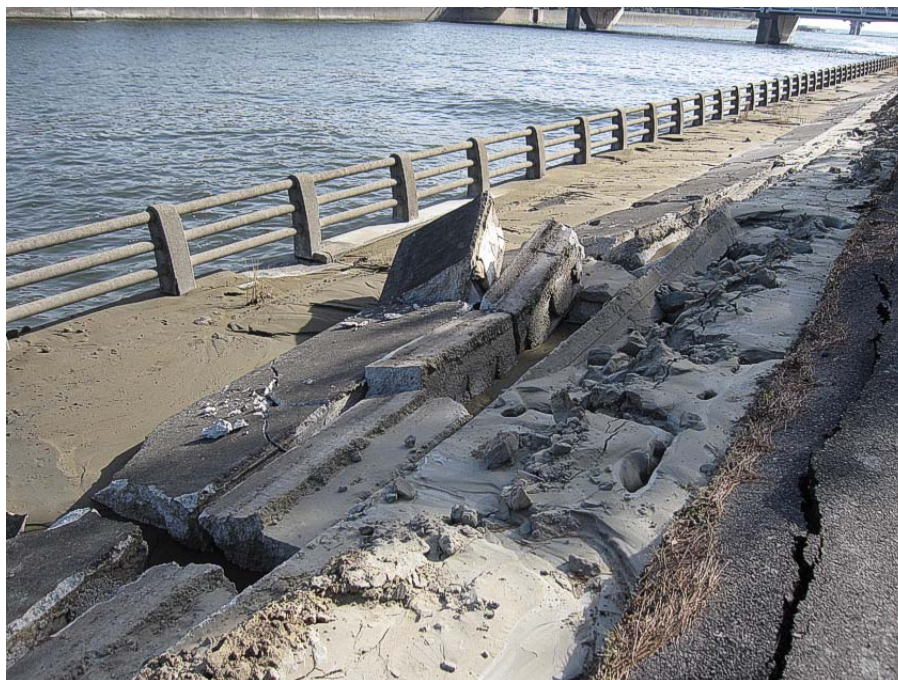
噴砂，液状化により流動の痕跡あり

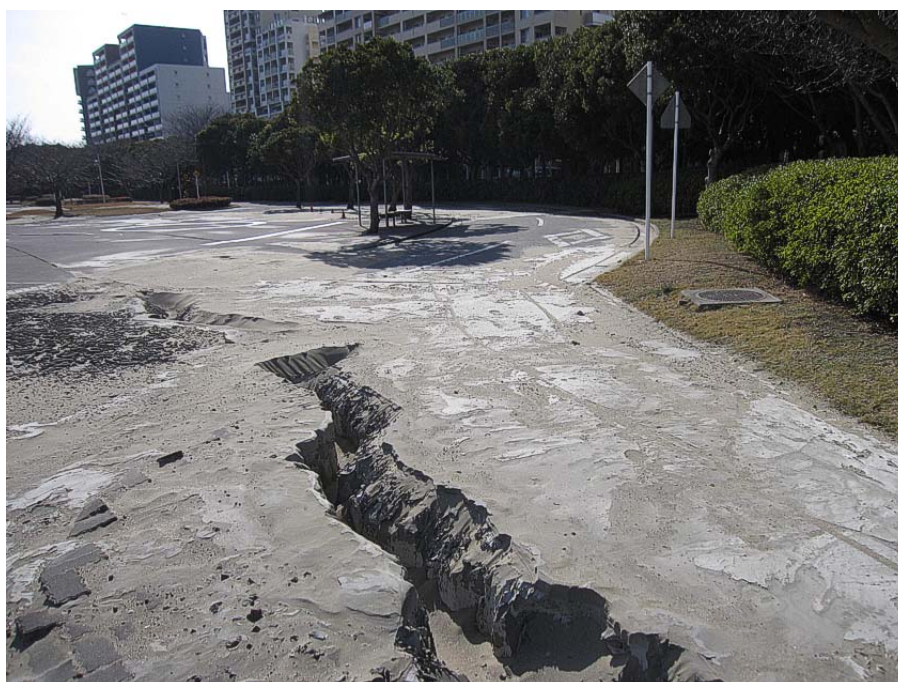
亀裂と噴砂（花見川緑地交通公園の敷地内）
