平成22年7月広島県庄原市で発生した土砂災害に関する  
4学会合同現地調査報告会  
平成22年9月30日 於:(社)土木学会講堂

## 源頭部崩壊とメカニズム

福岡 浩(京都大学防災研究所)  
向井信之・星野由典(建設技術研究所)  
池田 学(エイト日本技術開発)

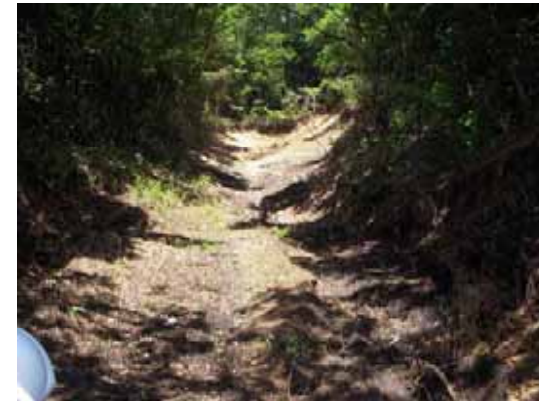
調査溪流の溪床、源頭部の遠景  
尾根直下に位置する源頭部は2段の崩壊からなる。

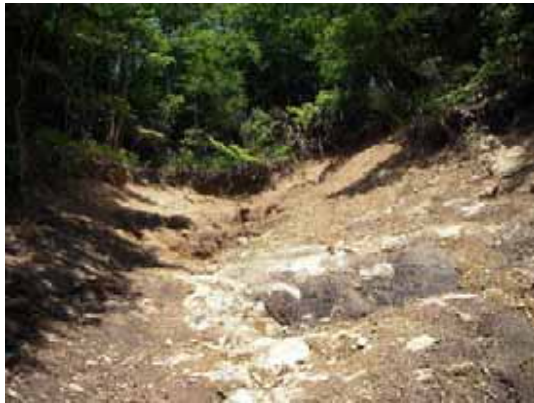
源頭部の崩壊状況  
位置はGoogle Earth図上のA点

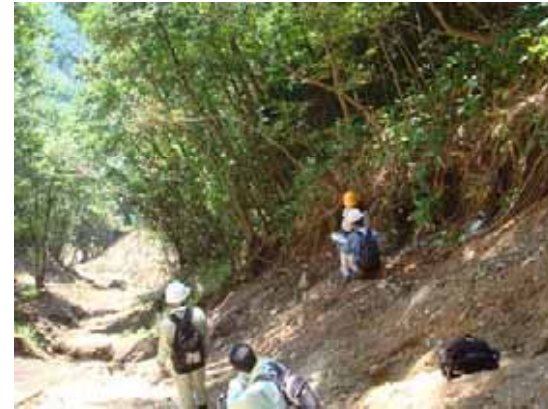
篠堂川の比較的大規模な右支溪の源頭部から  
下流を見たところ。溪岸侵食の状況。

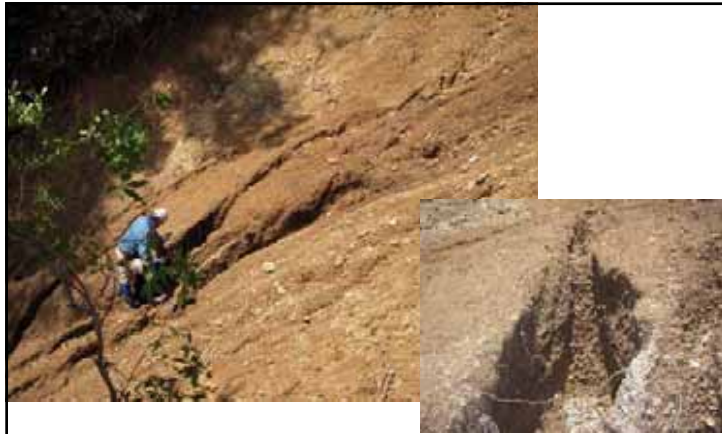
源頭部付近の谷底には礫が堆積  
礫と基盤岩(流紋岩)との境界より湧水が滲んでいる

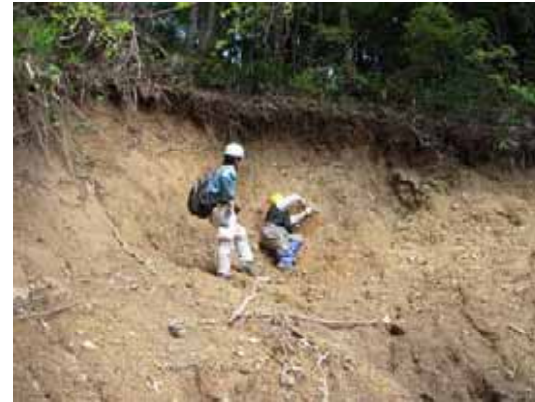
滑落崖の状況、崩壊深さ約1.5m  
滑落崖には土砂(礫混じり砂質シルト)が露出

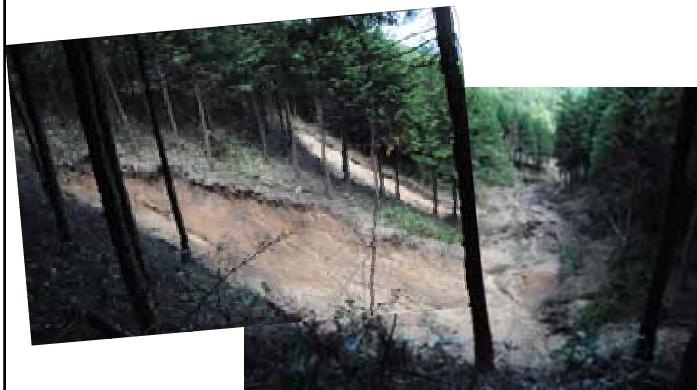
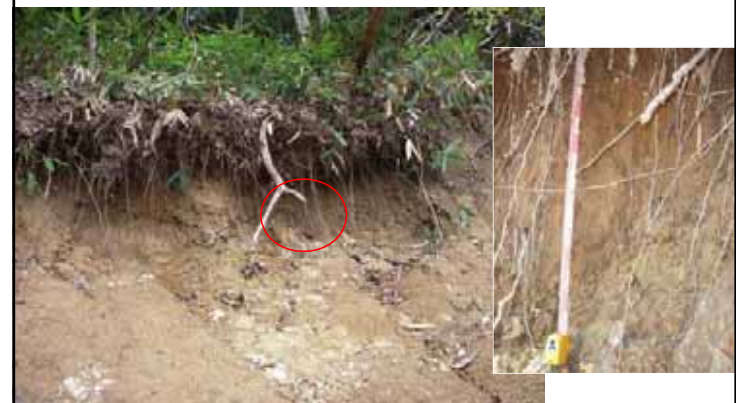
### 尾根沿いに多発した崩壊

滑落崖の赤円箇所を試料を採取し、残渣物を調べた

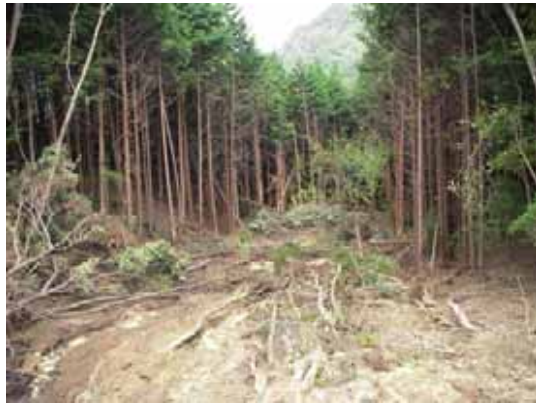
土砂流出状況  
斜面途中で減速、停止している

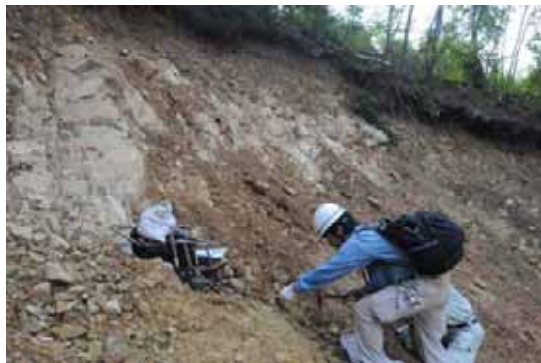
### 滑落崖直下の土砂試料採取状況 亀裂が発達する流紋岩が露出

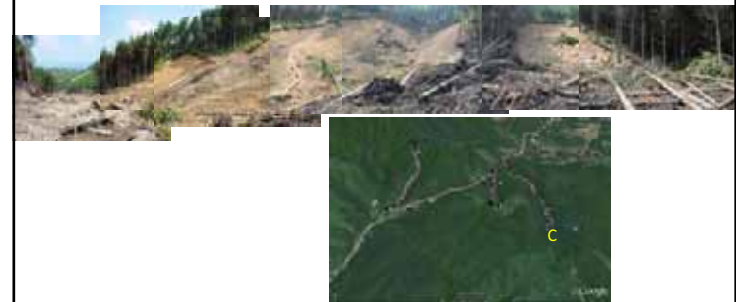
- 位置: Google Earth図上のC点

### 大戸川支溪 谷頭が多発崩壊 源頭部パノラマ写真

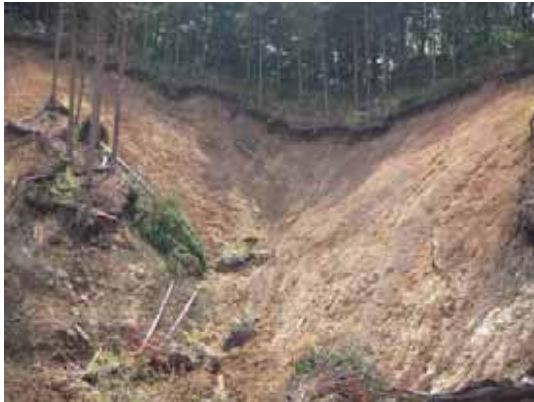
大戸川支溪 源頭部の一部 基盤岩が露出  
深さ1m程度であるが、崩壊幅は広い

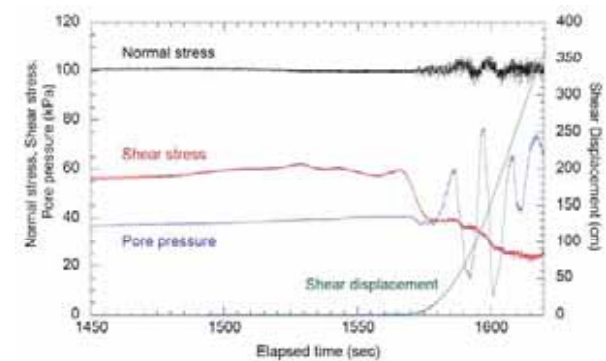
#### 水圧制御試験(経時変化・破壊時)

- ・ 土石流が最も多発した篠堂川、大戸川支流の3溪流をのぼり、土石流源頭部崩壊を調査した。
- ・ 源頭崩壊は $30^\circ$ 前後の急傾斜、流紋岩の基岩上で1.5mまでのカオリナイトを含む風化土砂が浅層崩壊したケースが多い。液状化し泥流化した箇所も見られた。
- ・ 篠堂川支流源頭部崩壊で採取した土砂について水圧制御リングせん断試験を実施したところ破壊後急激に強度が低下した。
- ・ 同上の試料について急速载荷試験を行ったところ、見かけの摩擦角は6度程度まで下がることがわかった。
