庄原災害現地調査報告会 2010年9月30日 (社)土木学会講堂にて

平成22年7月16日発生広島県庄原市土石流災害

調査で見られた 水の噴き出し跡から考えたこと

海堀正博(広島大学)

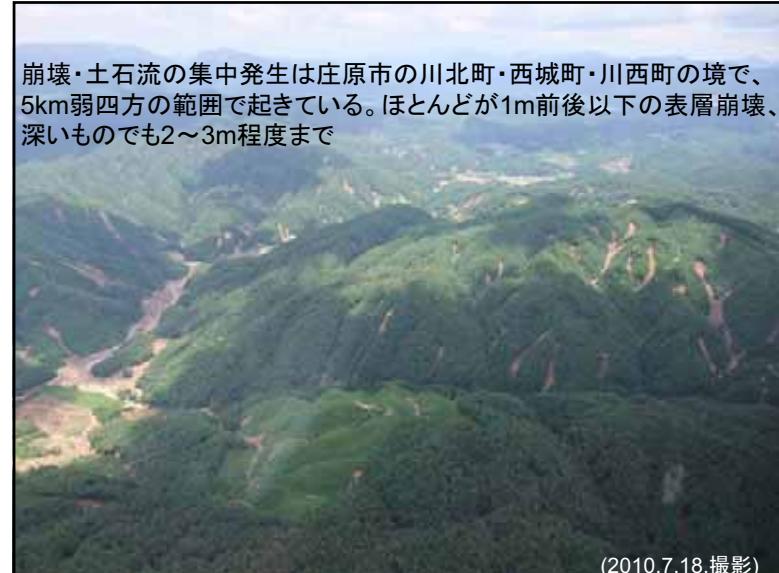
崩壊・土石流の集中発生は庄原市の川北町・西城町・川西町の境で、5km弱四方の範囲で起きている。ほとんどが1m前後以下の表層崩壊、深いものでも2~3m程度まで

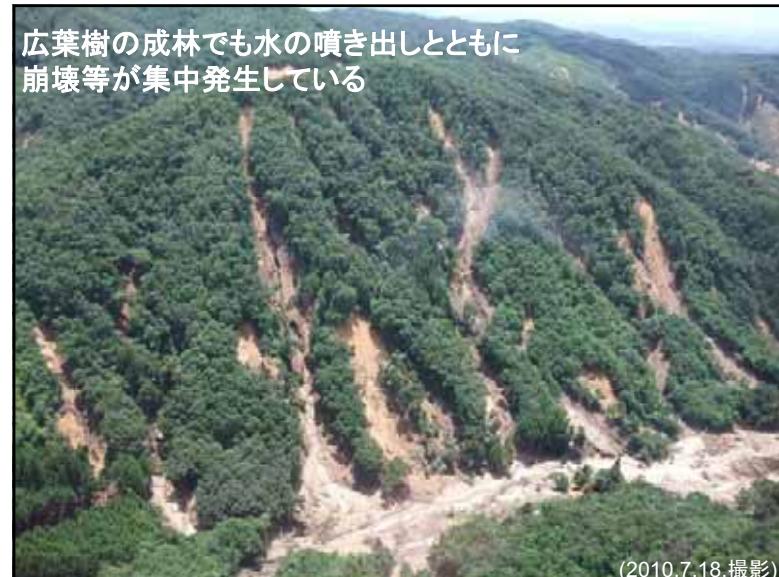
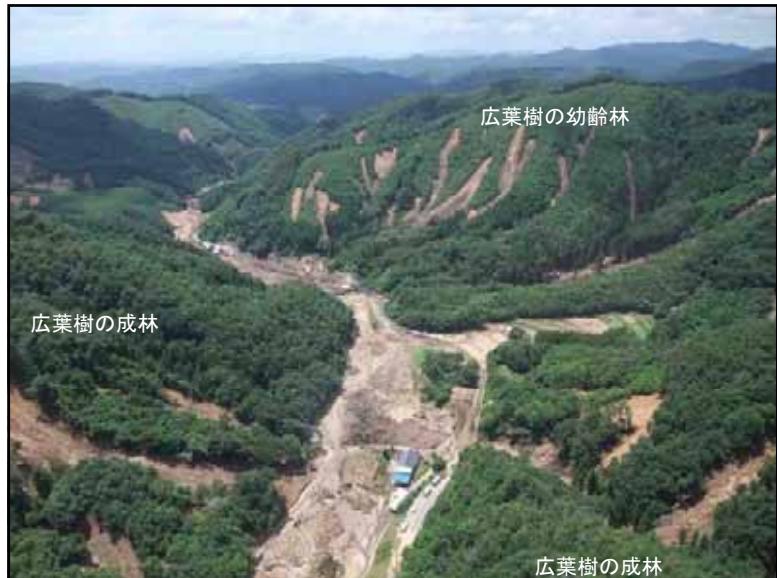
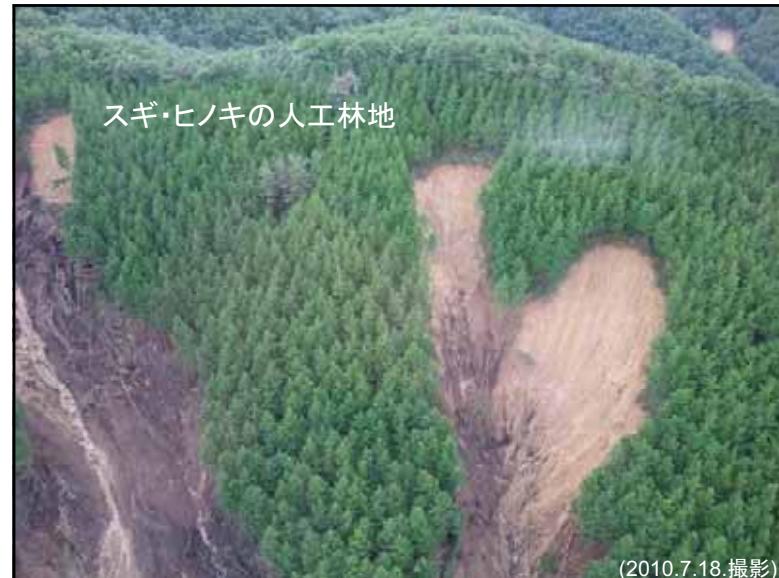
広葉樹の成林でも水の噴き出しとともに崩壊等が集中発生している

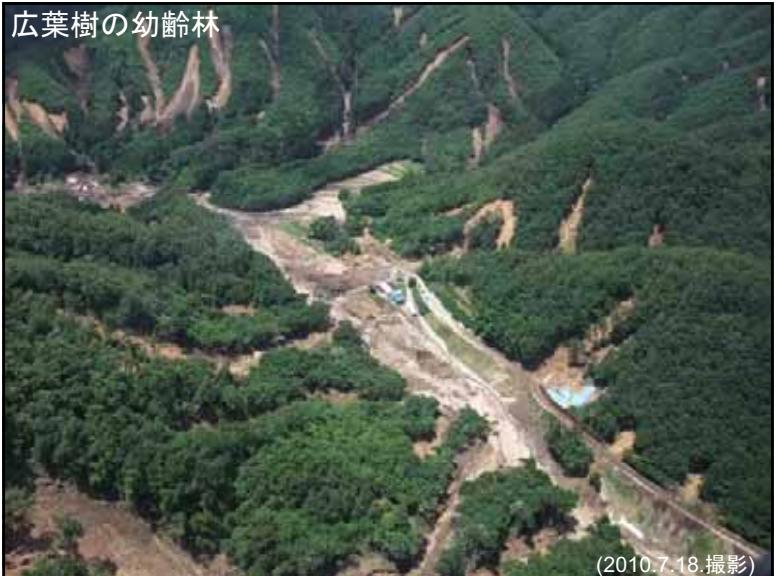
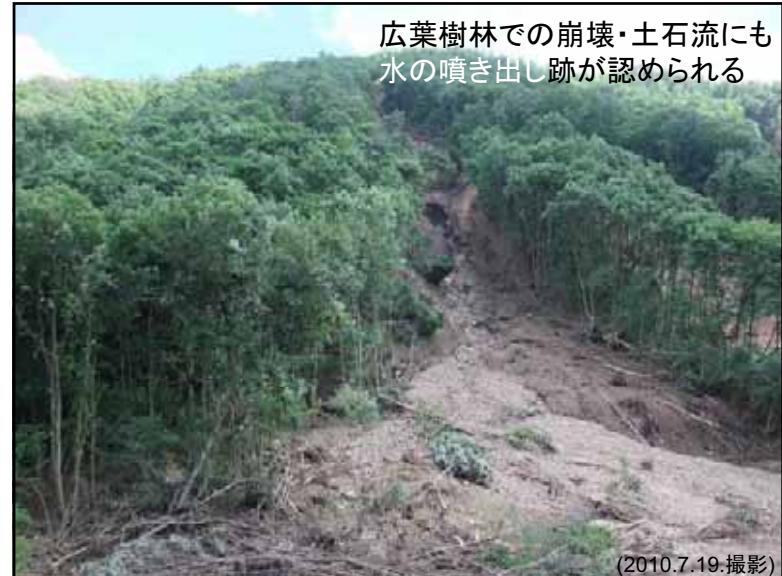
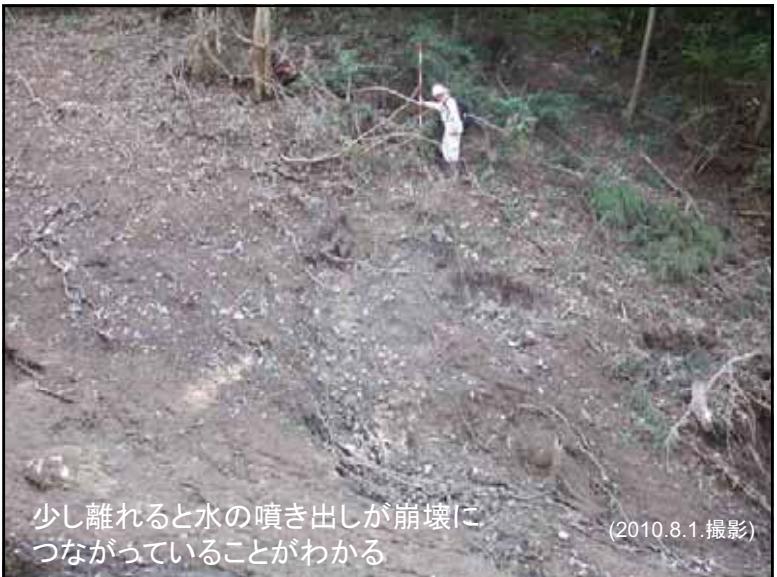
広葉樹林での崩壊・土石流にも
水の噴き出し跡が認められる

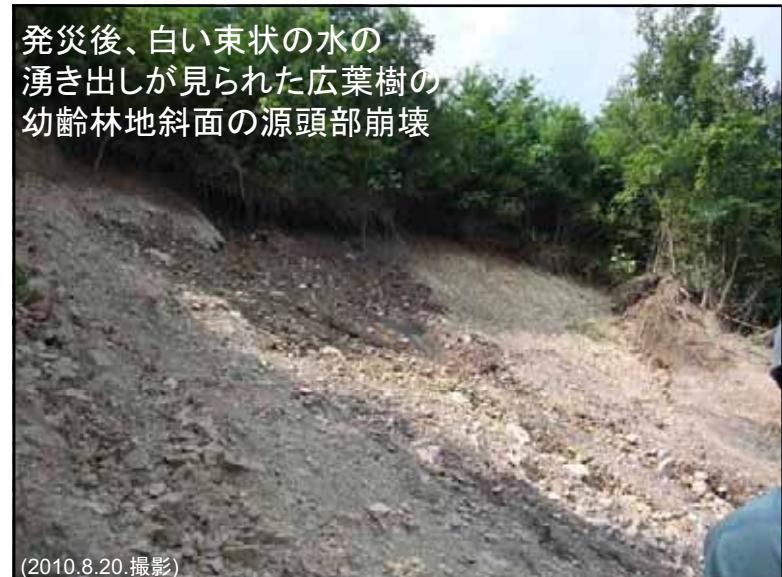
発災後、白い束状の水の
湧き出しが見られた広葉樹の
幼齢林地斜面の源頭部崩壊

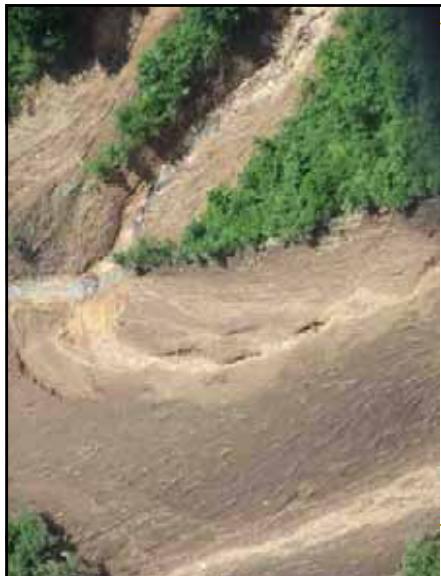
崩壊土砂はすぐに土石流化し斜面を高速で流下している。

ただし、流心が溝状・筋状になっていても、その周辺は侵食されずに、上滑り状態のところが多い。

斜面全体から水の噴き出し・湧水等があり、崩壊土砂がほぼ水流のすべり台上を流下したからか？

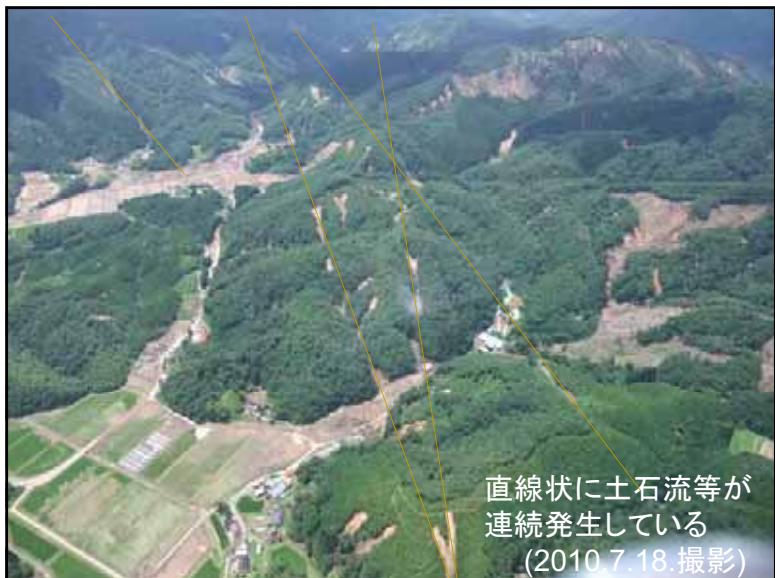
直線状に土石流等が連続発生している
(2010.7.18.撮影)

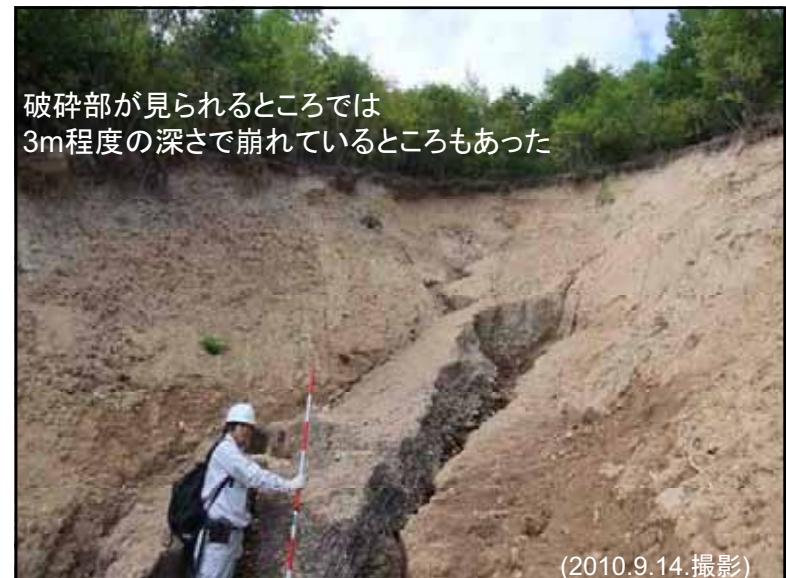
破碎部が見られるところでは3m程度の深さで崩れているところもあった
