災害の概要

航空レーザ計測の実施

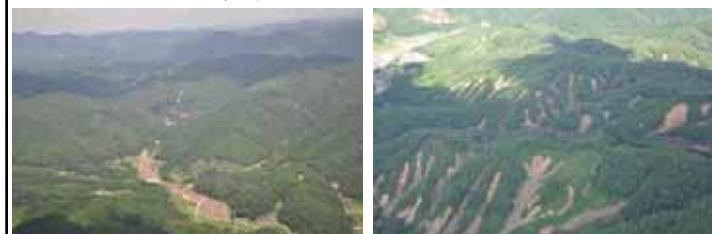
航空写真による土砂移動状況

- 合の峠上空より篠堂川上流を見る
- 約4km × 4kmの狭い範囲に表層崩壊が集中
- 大津恵川の右岸は崩壊が発生していないので、かなり狭域的な集中豪雨だった
- 表層崩壊の集中する地域（先大戸地区右岸上流）
- 必ずしも良いとは考えられない植生の山腹斜面から集中的に表層崩壊が発生
- 色の明るい部分が崩壊発生域で暗い部分は流下域

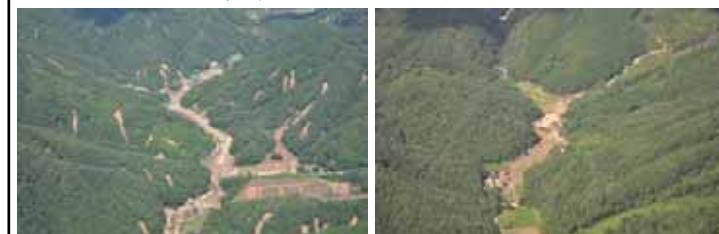
航空写真による土砂移動状況

- 大量の土砂と流木が発生・流出した篠堂地区
- 死者1名、59世帯が孤立
- 表層崩壊が多数発生し、土石流化して篠堂川に流出
- 重行地区から上流大津恵川を見る
- 大津恵川から流出した土砂と流木が谷出口で氾濫堆積
- 一方で、その下流はそれほど大量の土砂流出は見られてない
