# 2010年7月16日の豪雨による 広島県庄原市土砂災害の概要

広島大学大学院工学研究科

## 地盤工学会 2010年7月豪雨による 広島県庄原市土砂災害調査団

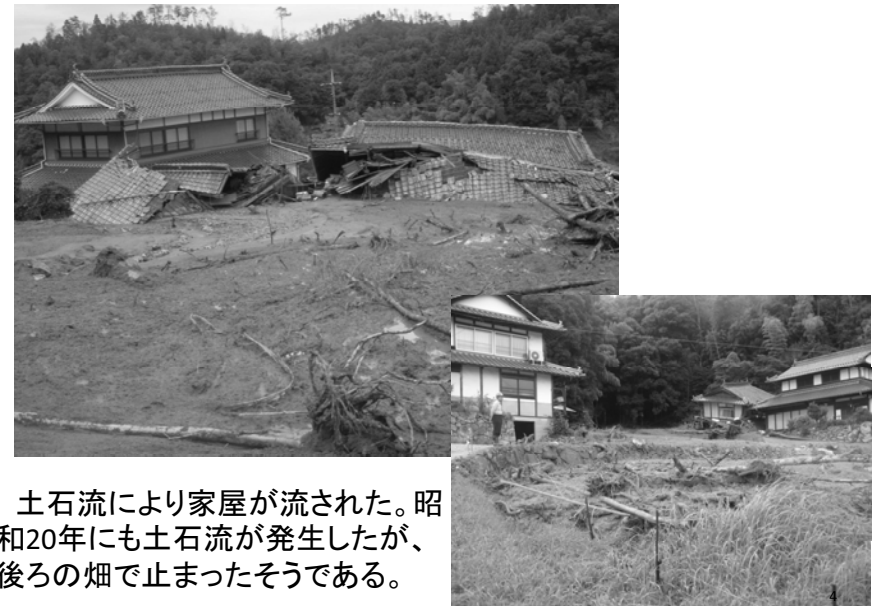
## 東広島市福富町で14日に発生した土石流災害

土石流により家屋が流された。昭和20年にも土石流が発生したが、後ろの畑で止まったそうである。

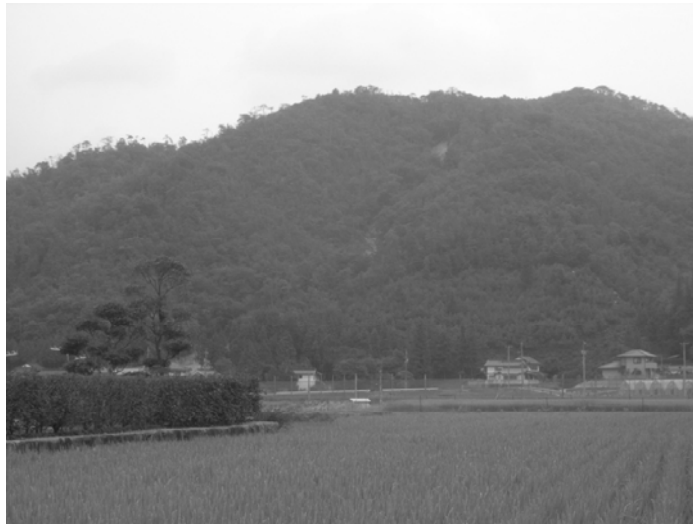
# 世羅町川尻

7月14日10:10頃発生。全長約320m、溪流の幅は約6～13m。地質は風化花崗岩と思われる。勾配は20～32°ぐらい。源頭部の勾配は38°。

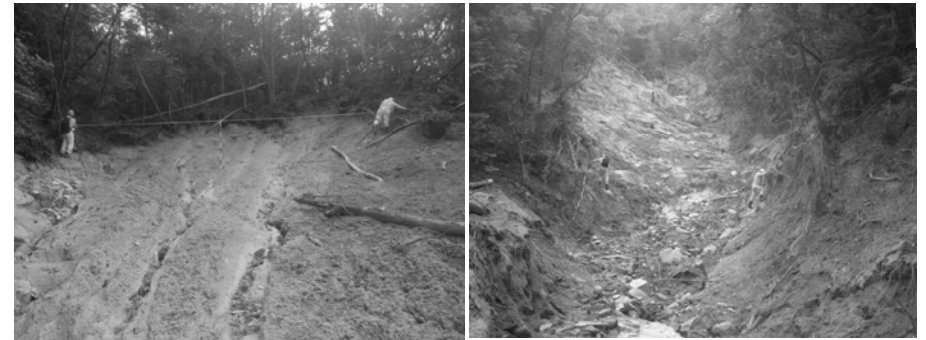
# 世羅町川尻

民家に流れ込んだ土石流に住民が巻き込まれ死亡。ゴーという音がして、木がバキバキと折れる音がし、最後一気に流れてきた。

溪流にはため池があり、天候によっては涸れることも。

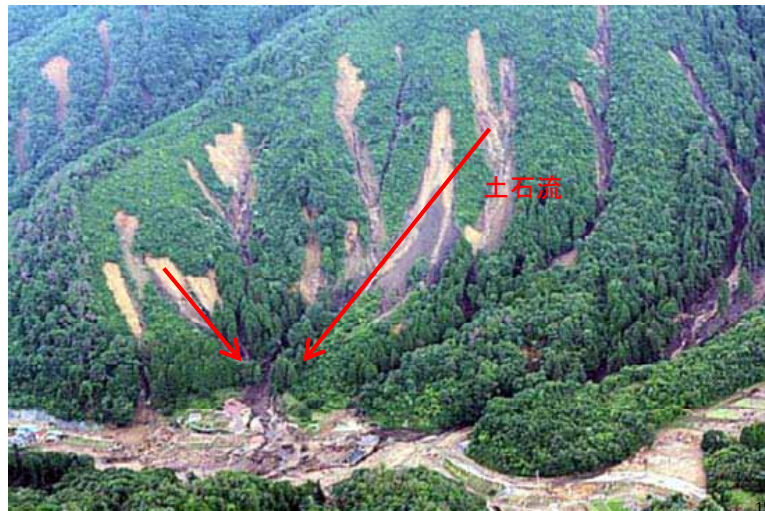
## 篠堂川右岸における山腹の崩壊

35度以上の急勾配の斜面が同時に崩壊し、崩壊土砂は土石流となって県道445号線、篠堂川に流入した。

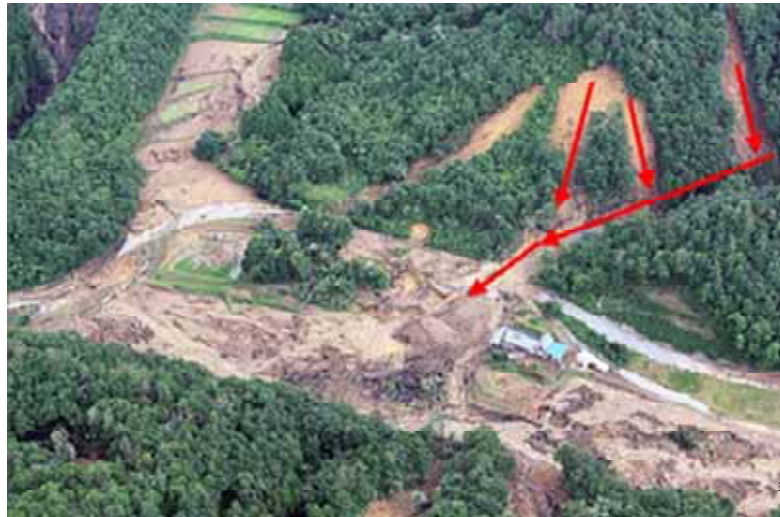
## 篠堂川右岸で発生した土石流の状況

流木を巻き込んだ土石流は県道445号線を超え2戸を押しつぶした後に篠堂川に流入(死者1名, 全壊1棟, 半壊ほか1棟)

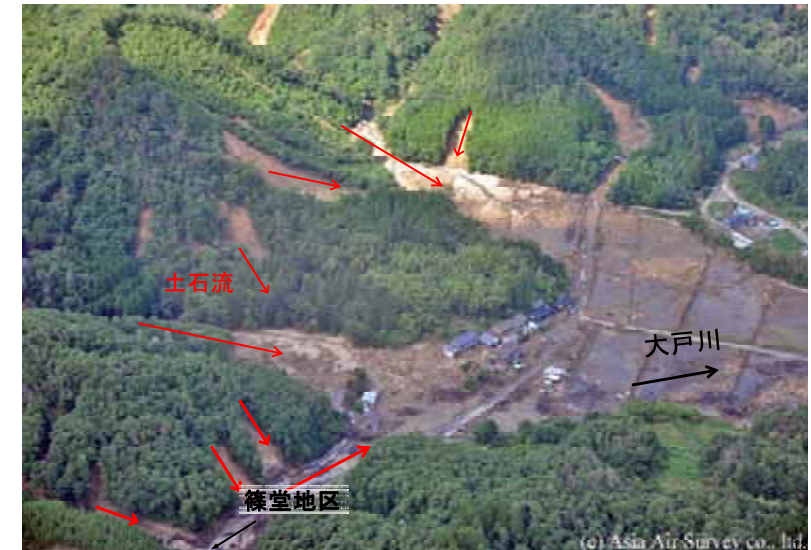
## 先大戸地区における土石流と家屋の被害

山腹が崩壊し県道に流入した土砂が道路を流下して家屋を破壊

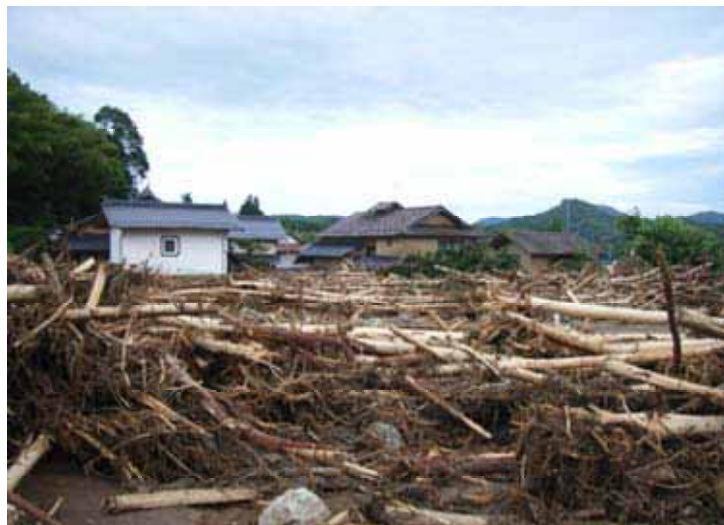
先大戸地区における土石流, 流木と家屋の被害 流木は根が付いたまま崩壊した土砂から抜けている。

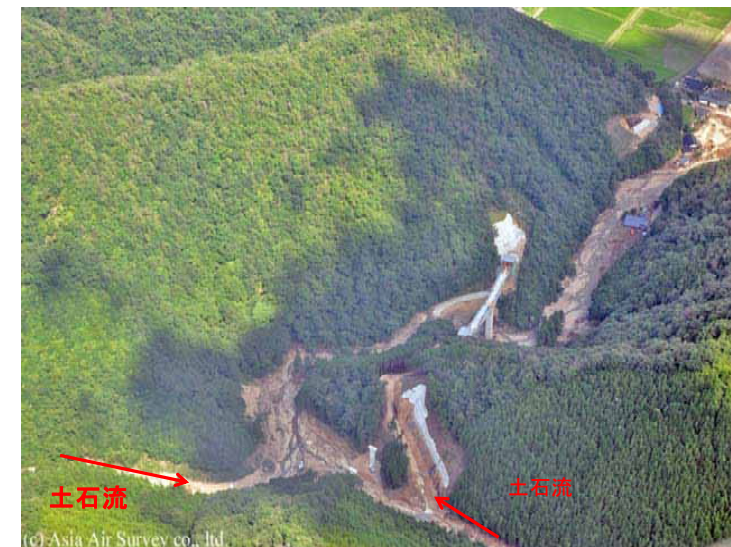
## 上川西地区庄原ダム建設現場における土石流

土石流の発生により写真中央部にある橋梁工事に従事していた13名が孤立し、翌朝ヘリコプターで救出された。

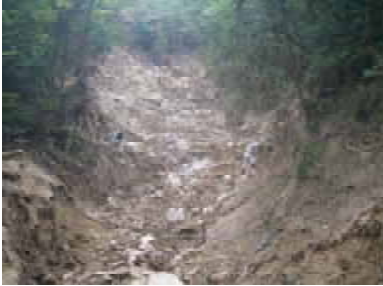
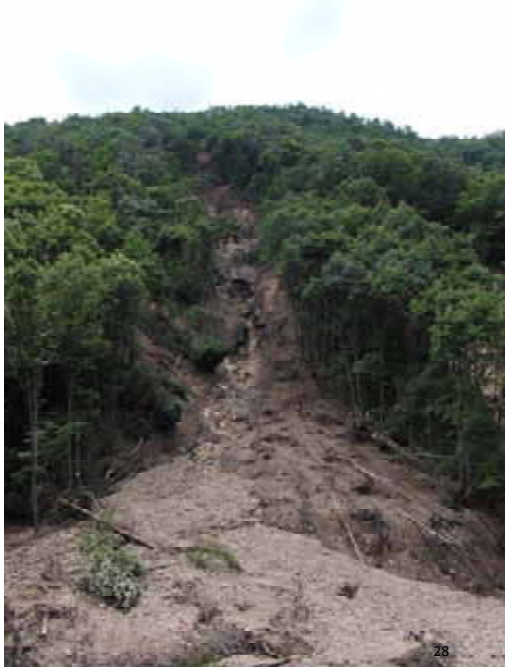
篠堂川右岸より  
 篠堂川に流下し  
 た土石流

世羅町川北の風化花  
 崗岩層(まさ)の渓流

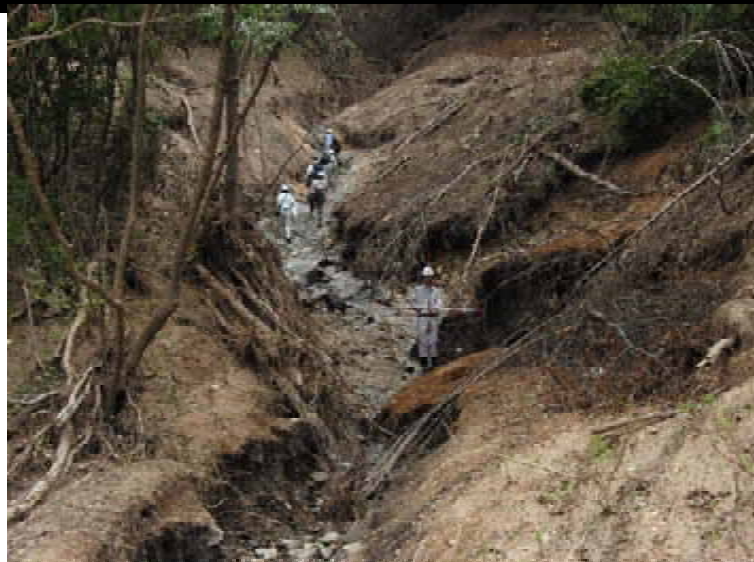
篠堂川左岸より県道445号線を乗り越えて  
篠堂川に流下した土石流

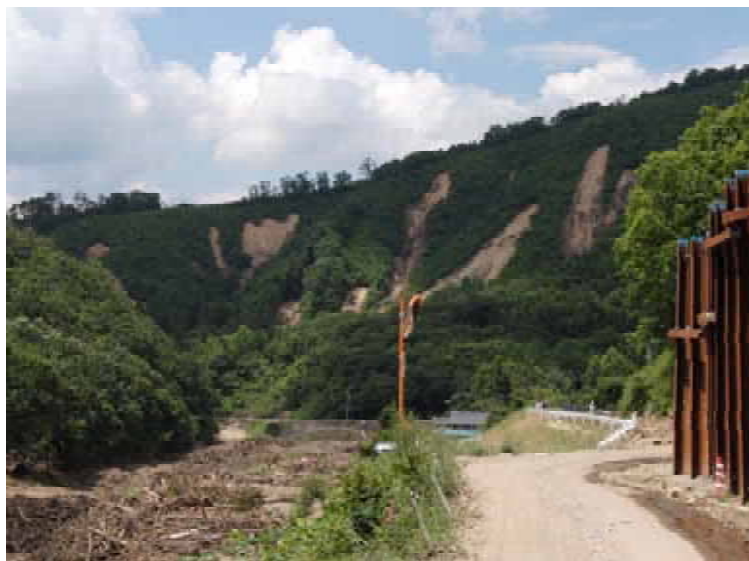
溪流出口付近の斜面崩壊状況

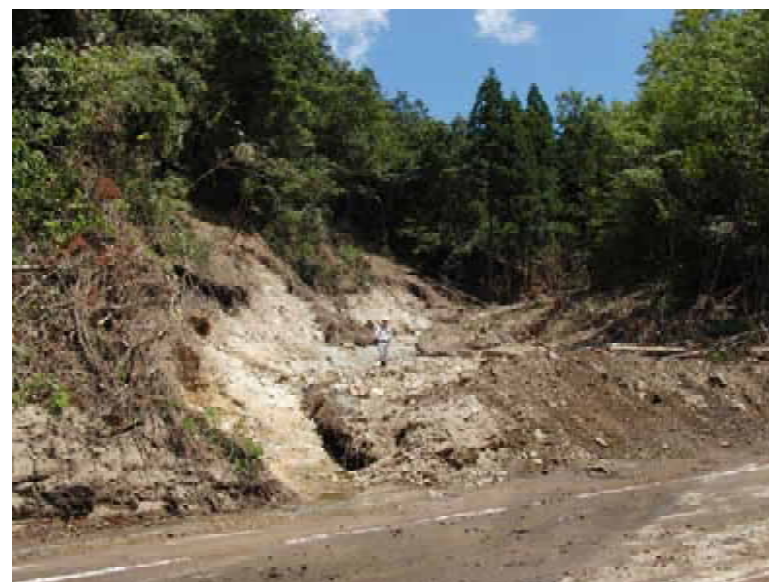
溪流出口付近の状況(前は県道445号線)

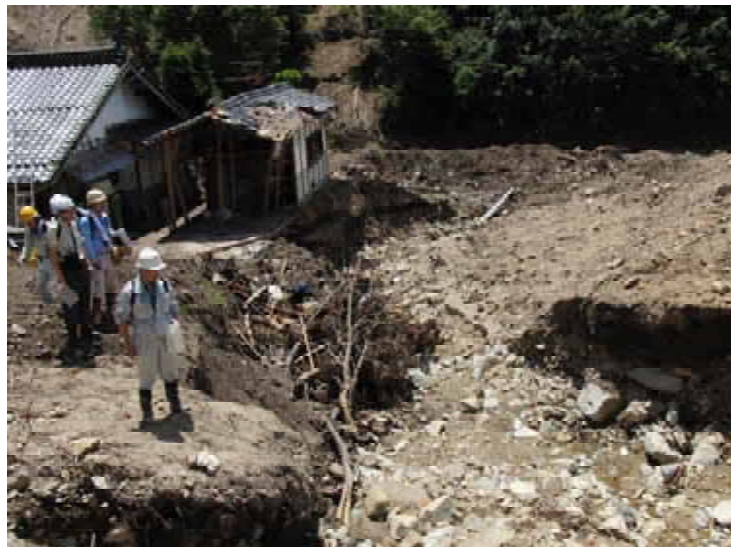
県道445号線から篠堂川. 左は半壊の家屋. 右の家屋は全壊して土石流, 流木とともに篠堂川に流された.

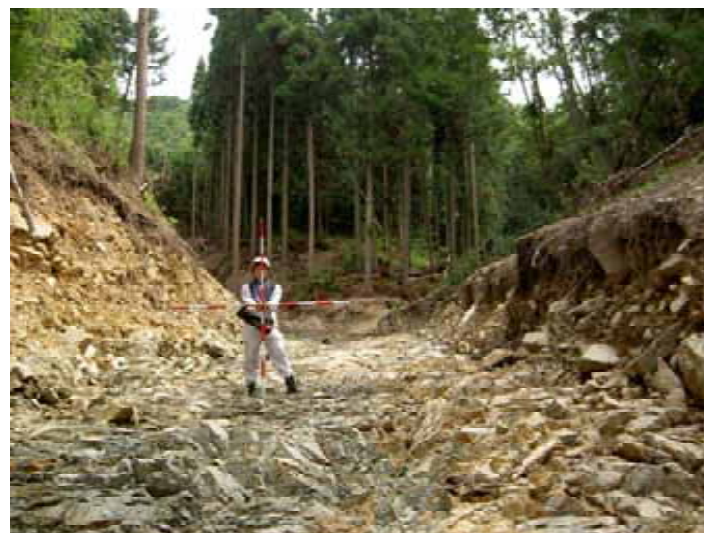
出口付近の溪流の幅は10m. 溪流の側面にはレキを含む堆積層(厚さ約3m)

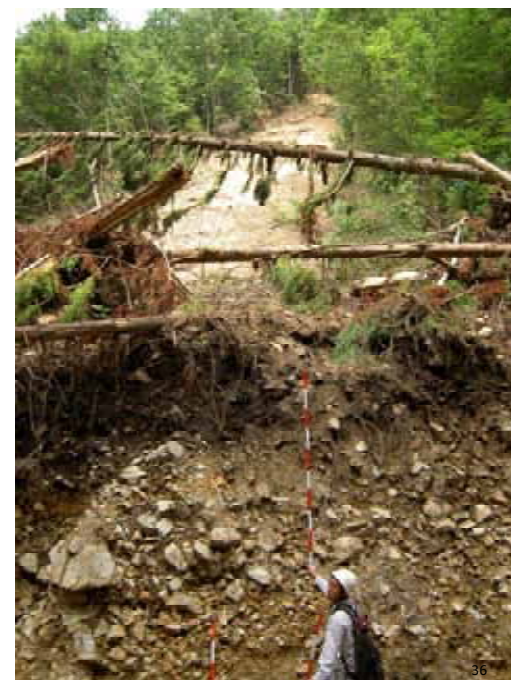
溪流の側面の斜面からの表層崩壊による土砂と流木の流入

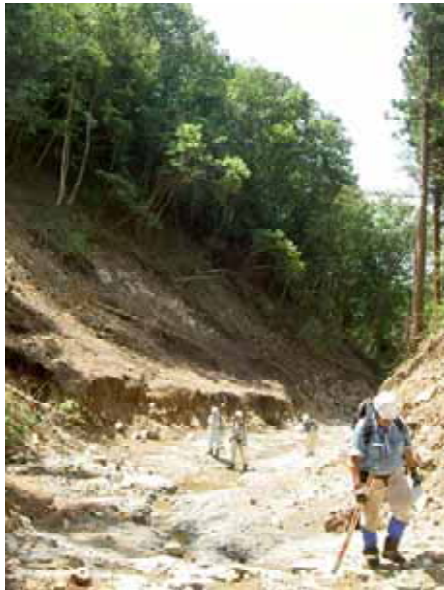
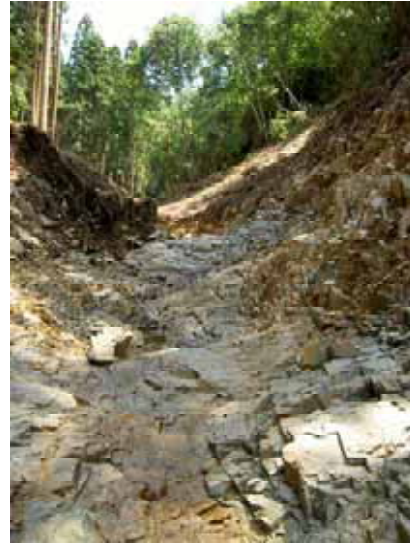
## 溪流の底面は岩盤が露出

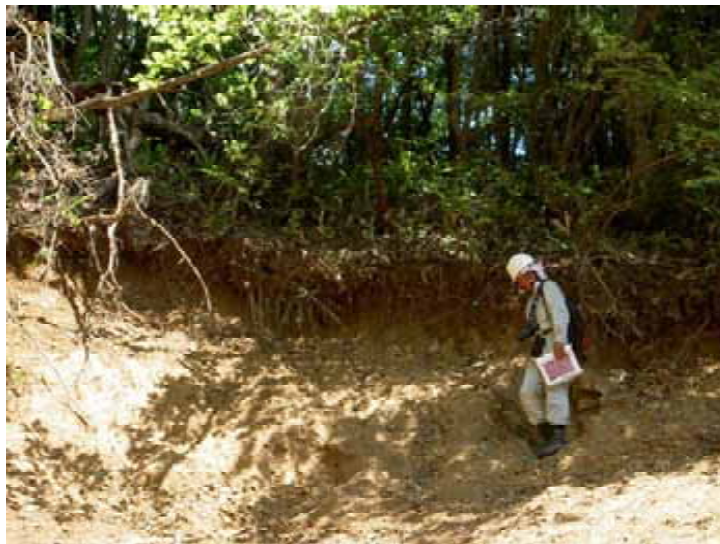
## 源頭部の状況. 表土と下部の岩盤層の間ですべりが生じている

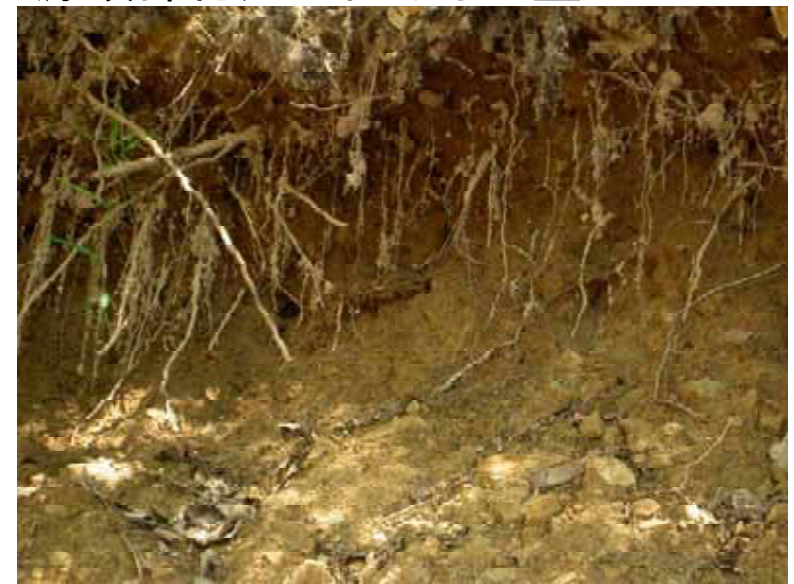
## 源頭部付近における地盤内の孔
