調査日：2009.9.20

- ・ 8/7 - 9 の 3 日間も居座った台風 Marakot の渦巻状の風により、台湾南部の山脈の主に西側斜面に大量の雨を継続的に降らせた。雨量分布は別図 A 参照。阿里山の雨量計での総雨量は 2900mm，小林村では 1600mm/h，時間雨量は 116mm。強雨は長時間継続し，ピーク型ではなく高原型の降り方。これにより図-1 の範囲で斜面崩壊・土石流・洪水・橋梁基礎の洗掘などによる甚大な被害が起きた。
- ・ 高雄から小林村に向かって，旗山（Cishan）溪に沿って 21 号線を遡っていった。下流部での洪水・河床上昇・河川堤防の浸食・橋梁の落下が見られた。中流部での礫の増大，支流からの土石流の流入，家屋の埋没などが見られた。
- ・ 図-2 は洪水被害を受けた堤防から近い商店に付いた浸水の跡である。
- ・ 図-3 は下流部橋梁付近での河床上昇の様子である。明らかに細粒分を多く含む堆積物が数 m 以上に達している。2001~2005 で起きた台湾中部の大甲溪での土石流は粗粒の礫から巨石が主体であったが，今回は非常に泥質で，特に下流ほど砂以下の粒径の占める割合が多く，手で確認したところでは細粒分は非塑性であった。
- ・ 図-4 は河川蛇行の湾曲部で起きた堤防被覆の流出と堤体の侵食である。

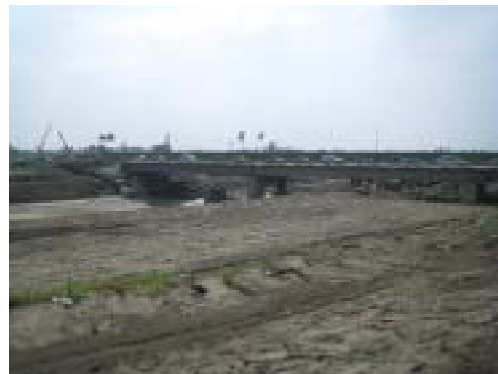
図-3 橋梁の桁に近い高さまで堆積した細粒の多い堆積土。桁には流木が残り，水が橋により堰上げられ洪水に繋がったようだ。

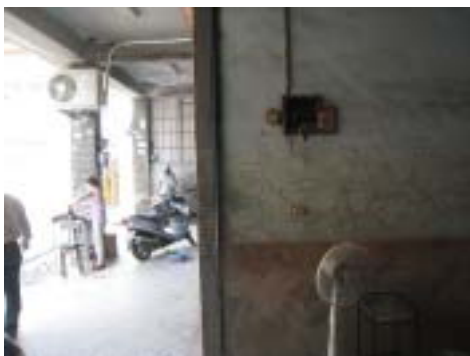
図-2 商店の壁に残った浸水水位（2回）と泥堆積レベル（低いライン）の跡

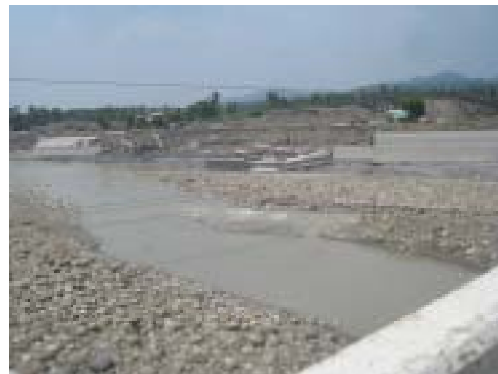
図-4 河川湾曲部で削られた河川堤防

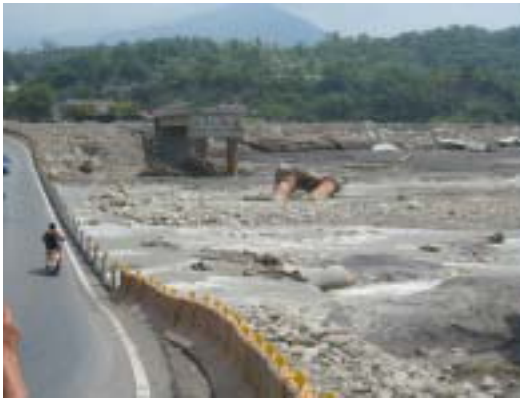
- ・ 図-5 は単純桁コンクリート橋梁（甲仙便橋）の中央部が完全に流出している例である．河床の 2 箇所までピアが流出し泥岩に打ち込まれた鋼管杭基礎が，洪水（土石流？）の力で折れ曲がっているのが見れた．この橋は上流にあった甲仙橋が流されたために造った仮設橋であり，この河川での洪水の頻度と破壊力を示している．
- ・ 小林村付近に向かう途中で，支流からの土石流をたくさん見た．図-6 は一例であり，巨礫を多く含むが砂も多く含んでいる．調査結果では 30~40%の砂分以下の含有率とのことである．
- ・ 図-7 はこの付近で土石流に巻き込まれた家屋である．1 階部分が巨礫から砂までの混合物で一杯になっていた．この付近での河床は 20m ほど上昇したとのこと．
- ・ 小林村を巻き込んだ地滑りは 8 月 9 日の早朝 6:08 に起きた．マスコミでは土石流が原因と伝えられているが，実際は大規模な斜面崩壊に巻き込まれたためであった．
- ・ 40 人余りの避難村人は傍の溪流が危険となったため自主的に避難を始めていたが，その途中でこの崩壊が村を直撃するところを目撃していた．6:08 に起きたこの大規模斜面崩壊土が谷を塞ぎ，村の上流に高さ 70m のダムを形成し，堰き止め湖ができた．7:00 には水が地滑り

図-5 橋梁の洪水（土石流？）倒壊．泥岩基礎に打設した鋼管杭が折れ曲がっている．

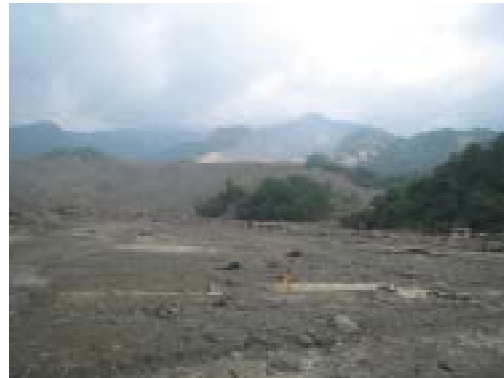
図-8 小林村の跡．斜面崩壊は遠くの尖った峰（標高差 900m）から出発している．

- ・ 図-8 と図-9 は小林村の巨大崩壊斜面の全体である。村外れ（下流側）にあった 2 軒の家屋を残し、集落は跡形もなく消失したことが図-10 から分かる。その跡地の標高は以前と余り変化はないとのこと。500 人ほどの犠牲者の遺体はほとんど収容されず、ほとんどが行方不明。崩落土は巨石や礫だけでなく泥岩起源の砂以下の細粒土を多く含み、高い地下水位と相まって、住民の捜索は困難を極めた。
- ・ 図-11 は集落の背後にあった河岸段丘の近景。段丘から崩落した巨礫が集落を直撃したように見える。図-12 から、段丘露頭は典型的な崩積土からなっていることが分かる。

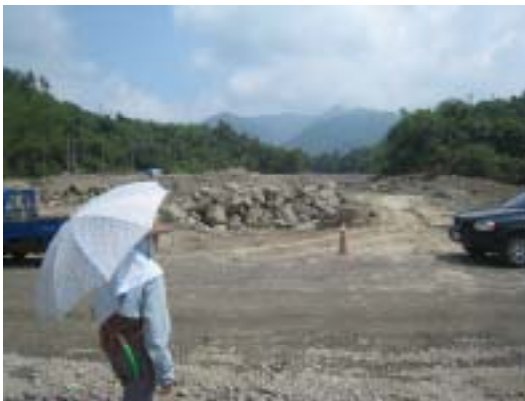
図-6 支流からの土石流の流入

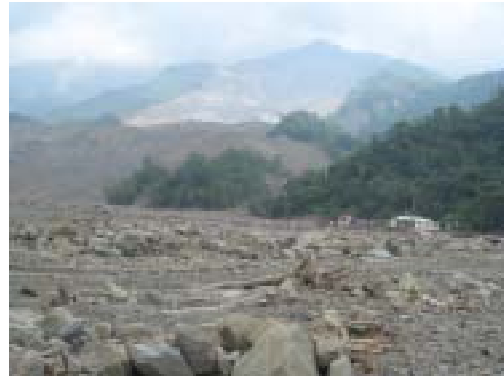
図-9 右側の 2 軒のみが残り，その左側にあった集落は 100m ほどの河岸段丘からの崩壊土によりすべて消失．段丘下部の残った緑は動いた形跡は見られず．

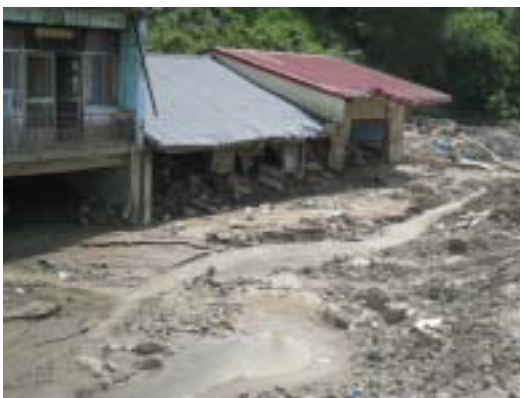
図-7 土石流によって埋まった家屋．

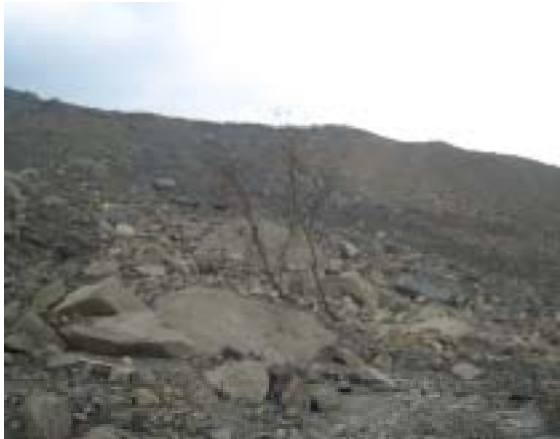
図-11 河岸段丘を崩落した崩壊土塊

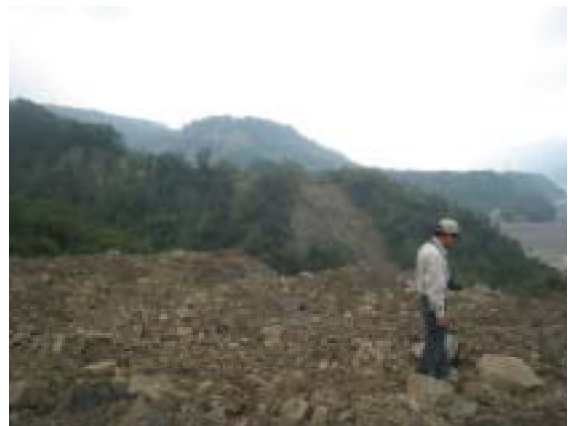
図-14 崩壊土で覆われた段丘から隣の影響を免れた段丘を望む。

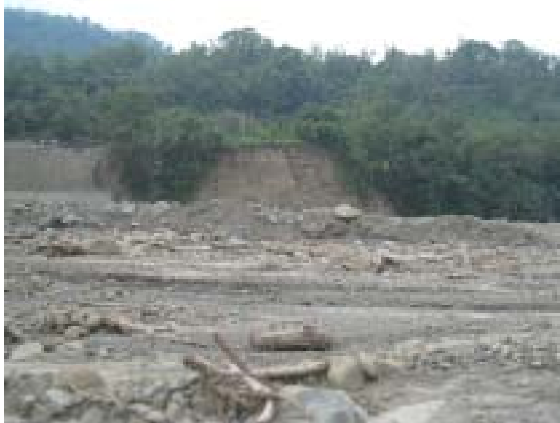
図-12 村はずれの河岸段丘の露頭において、典型的な崩積土が見られた。

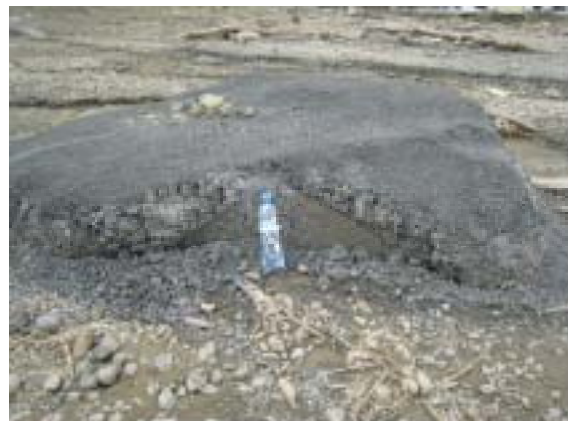
図-15 風化の進んだ泥岩塊。玉ねぎ状に風化が進んでいる。

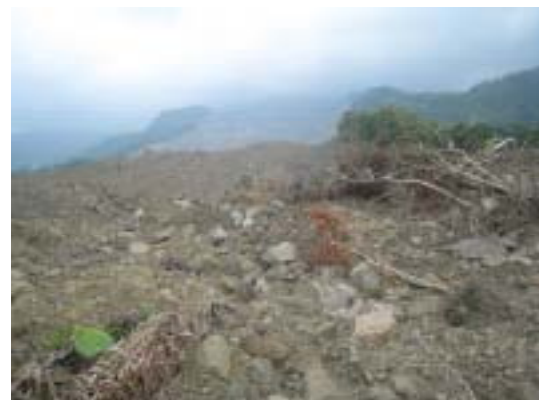
図-13 河岸段丘の上ののぼって上流の滑落崖を望む。累々と崩壊土が凹凸を繰り返しながら続いている。

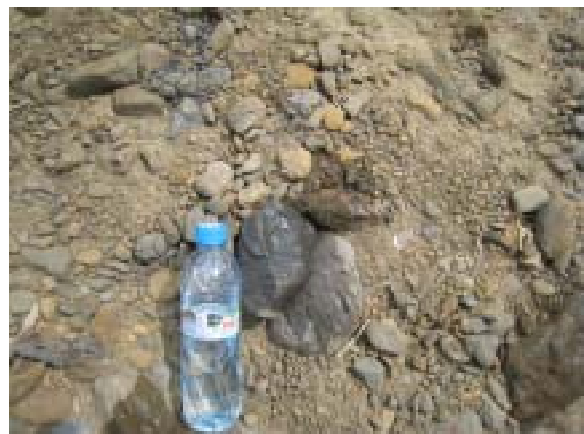
図-16 風化の進んだ泥岩と砂岩の比較。下の泥岩は水をかけると短時間で吸水する。

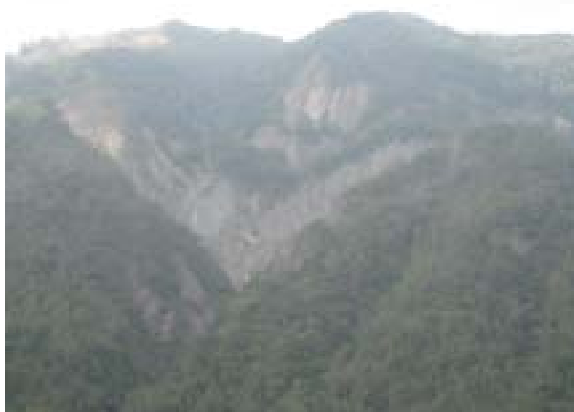
図-17 周辺の山の斜面崩壊も稜線に近いところから出発している。

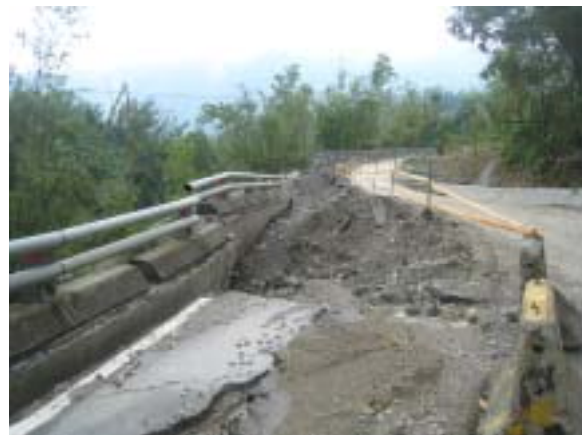
図-18 帰り道に見えた道路擁壁の被害。雨量が非常に多いと、崩壊モードが地震に近づく印象を受けた。

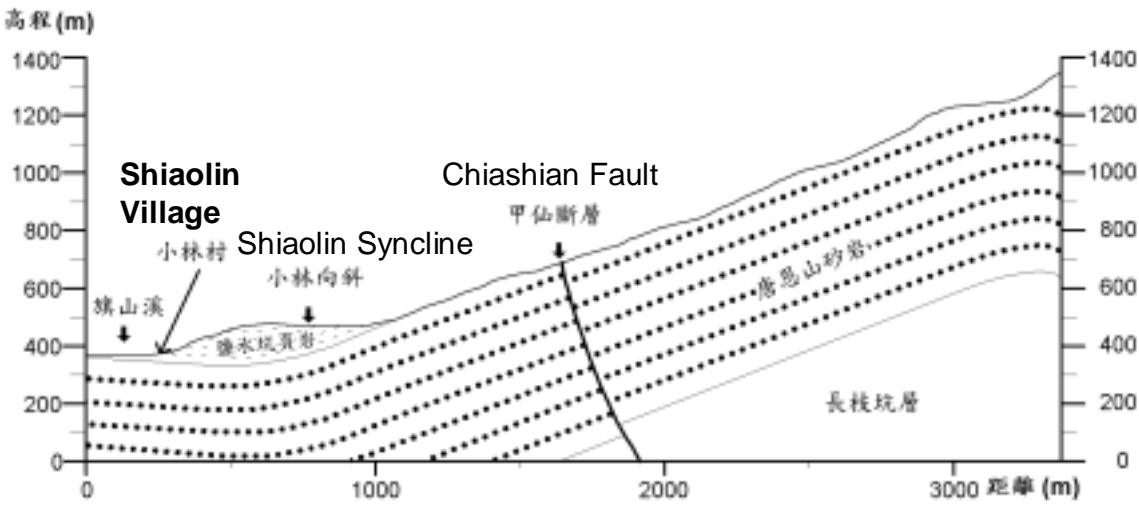
別図-D 崩壊斜面の地質断面(台湾国立中央大学 Lee, C. T. 教授提供)

- ・ 別図-B に崩壊斜面全体の衛星写真，別図-C に航空写真と災害前後の村の写真，別図-D に崩壊斜面の地質断面図(流れ盤滑り)を示す。影響面積は278ha、平均斜面角度は 21° 、落差900m、水平流動距離3kmとのこと。
- ・ 崩壊のメカニズムとしては；(1)浅い滑り崩壊土の長距離流動，(2)深い滑り面をともなう剛体的大崩壊の二つの見方があり，今のところ決着していない。
- ・ 小林村では1999年の地震や2005年の屏東地震の影響は小さく，今回の大崩壊が以前の地震と関係している可能性は小さく，豪雨のみが原因であるとの意見が多数であった。
- ・ 1999年の地震後，台風による斜面崩壊と土石流が頻発したため，台湾では政府が住民の防災教育に力を入れ，雨量計による雨量の自主計測・避難基準値を超えた場合の自主避難などを推進していた。ただ，小林村のある南部は，地震の影響が少なかったため見逃していた地帯であったとのこと。
- ・ 小林村との連絡は災害のしばらく前から取れなくなっていた。有線電話は線が切断され，携帯も中継局の電源消失？で使えず，衛星電話も配られていたがなぜか使われず。したがって，正確に何が起こっていたかは不明。
