東北地方太平洋沖地震により被災したフィルダム調査

1. 調査目的：東北地方太平洋沖地震により被害を受けた福島・栃木県内のフィルダムの調査を行う。
ただし、福島県の原発避難指示圏内にある風兼ダム、鉄山ダムは除外した。
2. メンバー：福島伸二（(株)フジタ）、北島 明（(株)フジタ）、谷 茂（元農工研）
3. 日 程：4月7日 三ツ森ダム 羽鳥ダム（福島・北島・谷）
4月8日 矢の目ダム（福島・北島）
4月9日 西郷ダム 赤坂ダム（福島・北島）

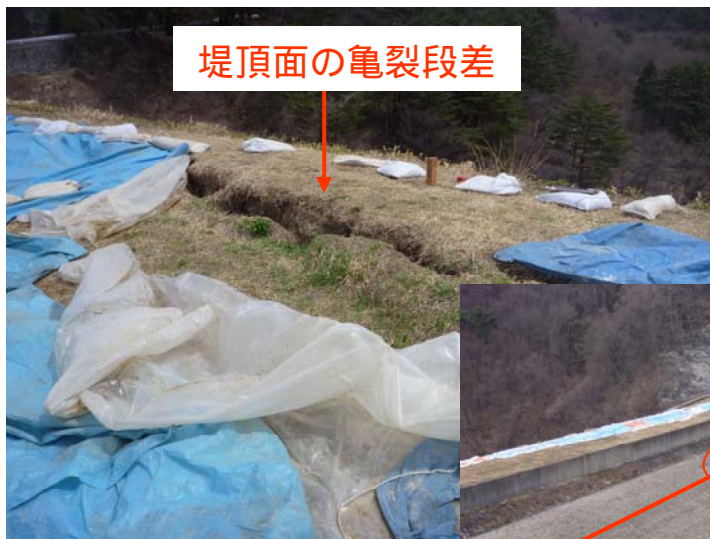
堤体全長にわたって堤頂面に縦亀裂が発生し、上流側が最大50cm程度沈下して段差が形成された。
堤体上流側法面は張石が敷かれていたが、FWL付近の張石が全長にわたって筋状に突き出していた。
洪水吐の流入部側壁のブロック間にズレ変位が生じた。

堤頂面の亀裂段差

堤頂部の破壊は、堤頂部が地震時に地震力が増幅されやすいパラペット構造であったためと思われる。

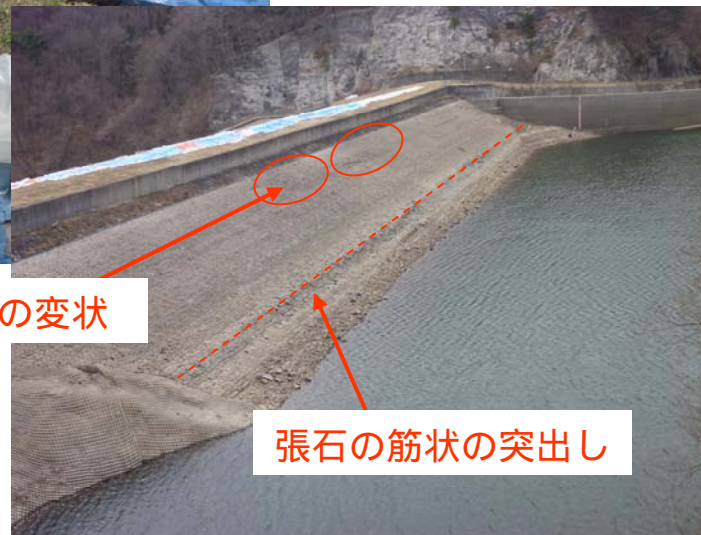
張石面の変状

張石の筋状の突出し

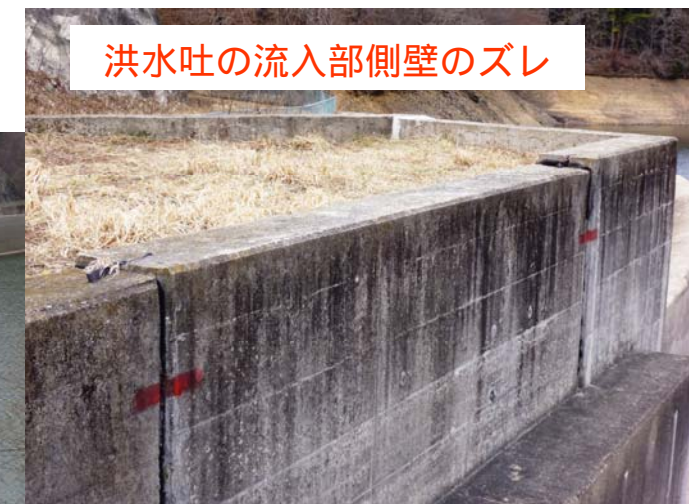
洪水吐の流入部側壁のズレ

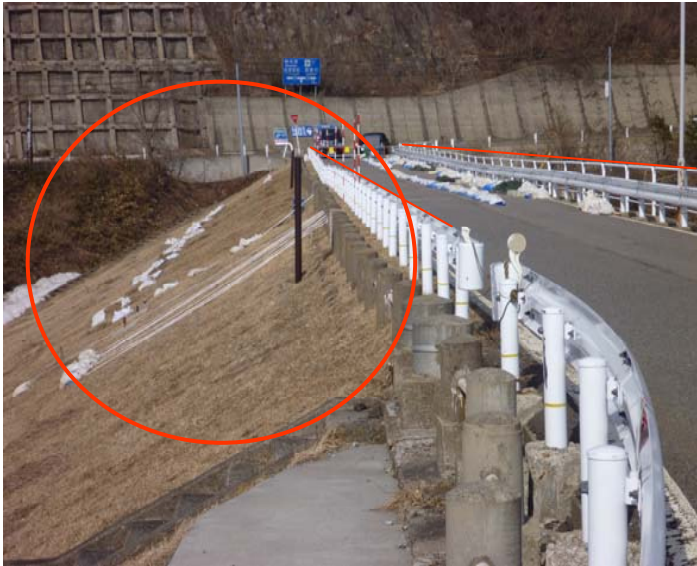
- 調査時の状況
貯水位は低下した状態にあった。
被害状況調査が実施されていた。
- 被害状況
堤頂面全長にわたり舗装継目に沿って亀裂が発生した(開き1~2cm程度)。
右岸下流側の堤頂面に沈下が発生した。沈下は下流側が大きく最大約20~30cm、上流側が10cm程度である。
堤頂面の沈下範囲に相当する下流側法面に亀裂、沈下等の変状が発生した。

舗装継目に沿った亀裂

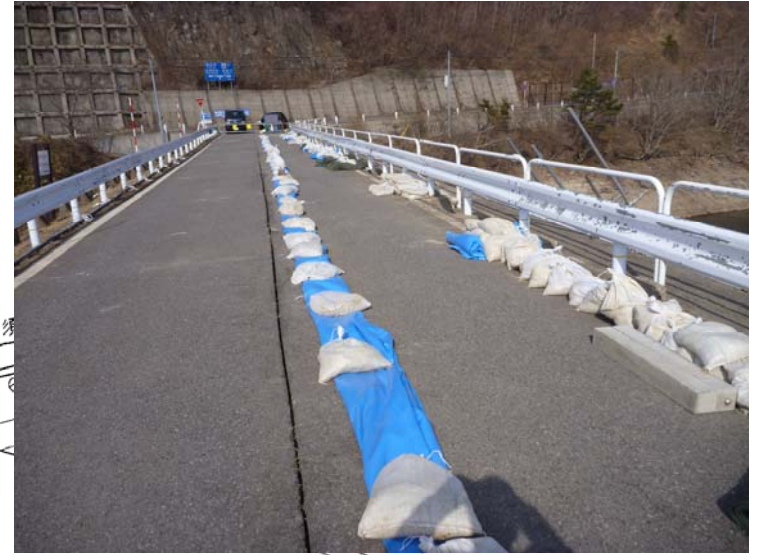
法面の変状範囲

堤頂面の沈下範囲

堤頂部の局所的な破壊は浸潤面が高い上流側に生じるのが普通だが、羽鳥ダムでは堤体下流側のみに生じた。理由は法面勾配が上流側の1:3.5に対して、下流側上層部が1:2.0と急なためと思われる。

変状は右岸下流側に生じているが、この部分が浸潤面が高いなどの理由で軟弱化していたためか？

羽鳥ダムで気になるのが、築造後50年以上経過していることと貯水量が非常に大きいことで、貯水量で見ると効率的なダムであるものの、ひとたび堤体決壊となると計り知れない被害を及ぼすことになる。したがって、堤体の復旧は現況の安定性を慎重に確認し、安全性重視で行う必要がある。

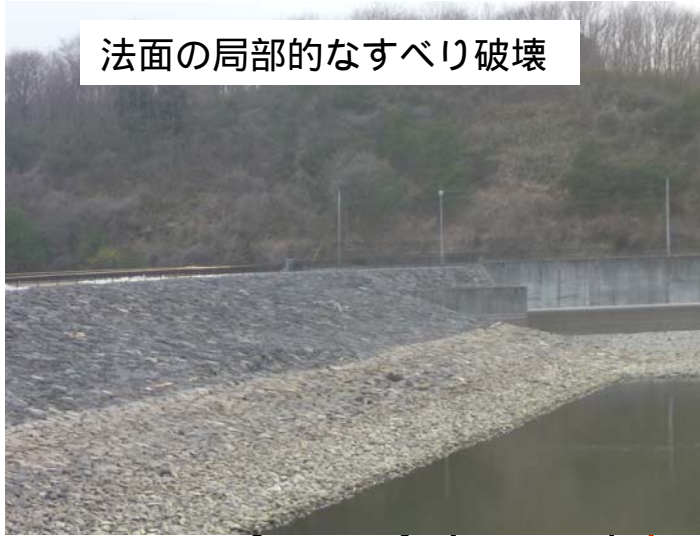
堤体は傾斜コアゾーン型で、上流側の法面勾配が緩いこと、あるいは押え盛土があることからすると関東ロームのような強度の低い築堤土により築造されたものと推定される。また、コアゾーン背面のゾーンII内には2段の水平ドレーンが配置されており、透水性も低い築堤土により築造されているものと推定される。築堤年代は新しく、1990年の竣工である。

堤頂面の上・下流側に2列の亀裂が生じ、上流側のみに40~50cmの段差が生じた。また上流側法面の右岸よりに変状が発生した。堤頂面に堤体地山との境目付近に横断亀裂が発生した。左岸側の副堤上面に法面に沿った亀裂(段差40~50cm)、法面に変状が発生した。副堤上面に副堤と地山との境目付近の法面に直交する亀裂が発生した。洪水吐にはほとんど被害なし。

法面の局部的なすべり破壊

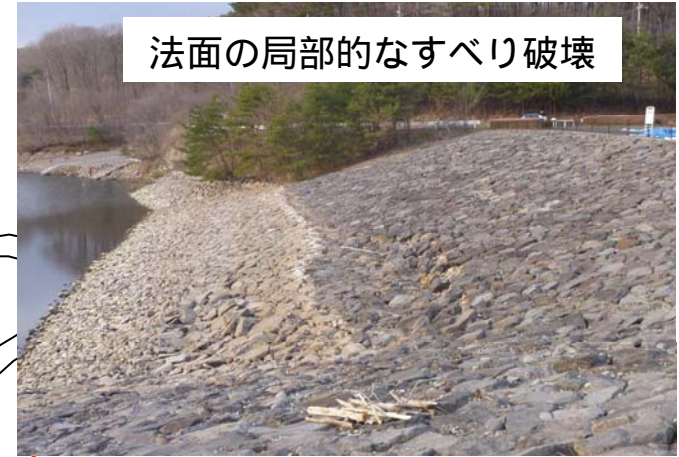
法面の局部的なすべり破壊

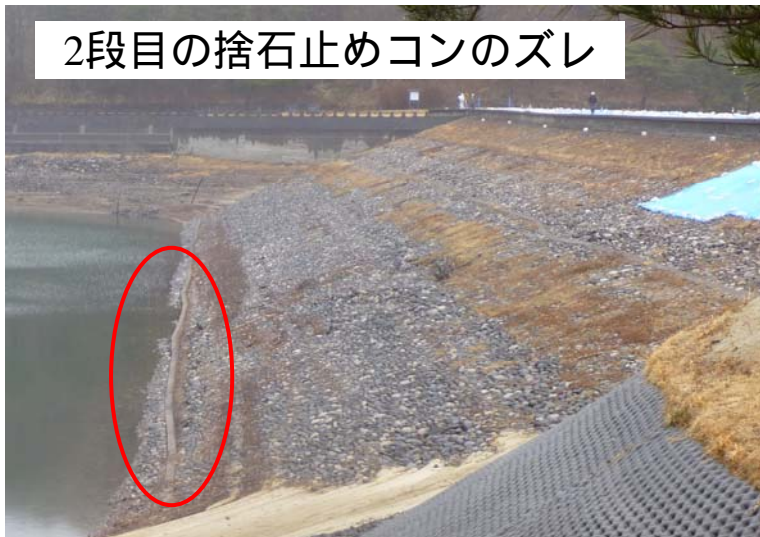
- 調査時の状況
貯水池は低下させた状態にあった。
堤体の測量と被害状況の調査が実施されていた。
- 被害状況
堤体のほぼ全長にわたって亀裂が発生した。亀裂の状況はブルーシートで覆われ詳細に確認できなかったが、段差が20~30cmであった。
左岸側から120~180m範囲の法面が変位した。
右岸側の堤体と取水施設間の地山のブロック積み長さ約20mにわたって崩落した。
洪水吐には軽微な亀裂が発生したのみである。

2段目の捨石止めコンのズレ

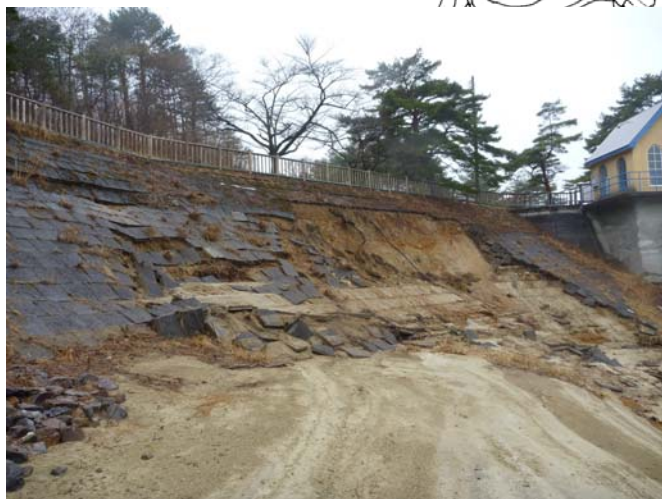
1段目の捨石止めコンのズレ

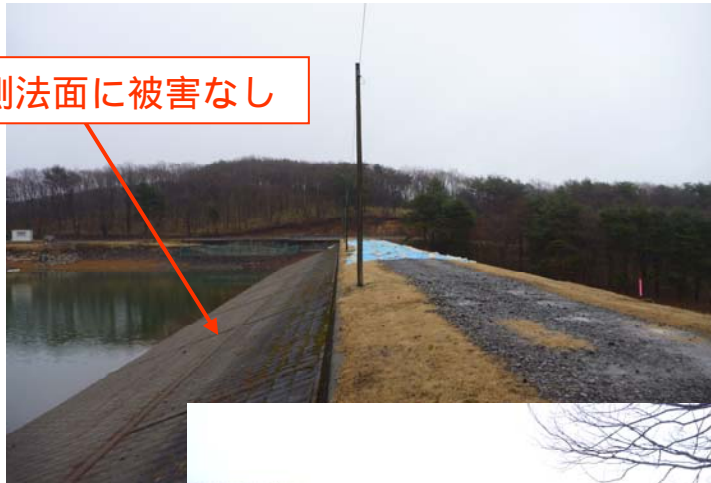
堤体の被害は左岸側半分の堤頂面の亀裂だけである。亀裂の状況はブルーシートを覆ってあるため不明であるが、応急補修を済ませてあった。

上流側法面に被害なし

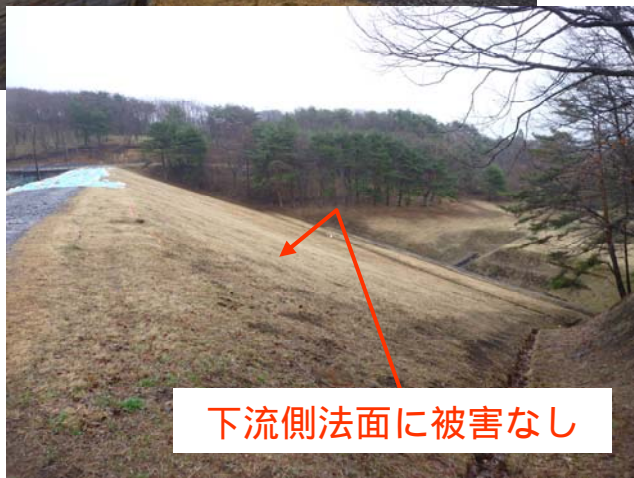
下流側法面に被害なし

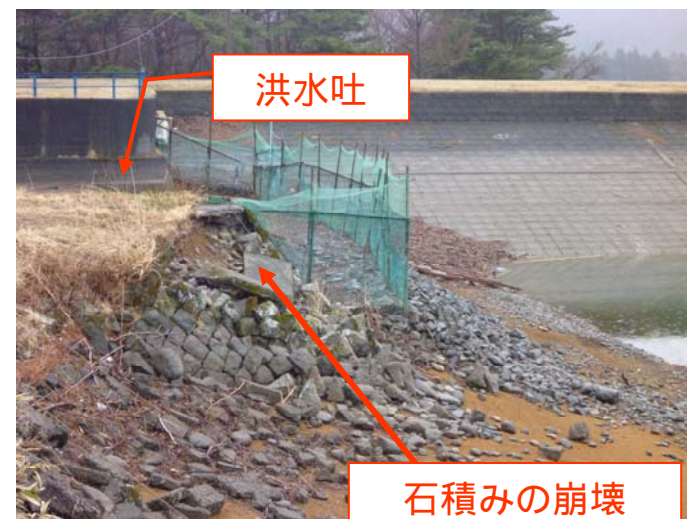
洪水吐

その他の被害は、洪水吐の流入部の石積の一部崩壊のみである。

石積みの崩壊
