# 中部支部報告

## 岐阜県の道路被災(国・県)を中心に

### 降雨 6月26日～7月8日

中部支部災害調査団 団長沢田和秀(岐阜大学)  
土木学会中部支部合同

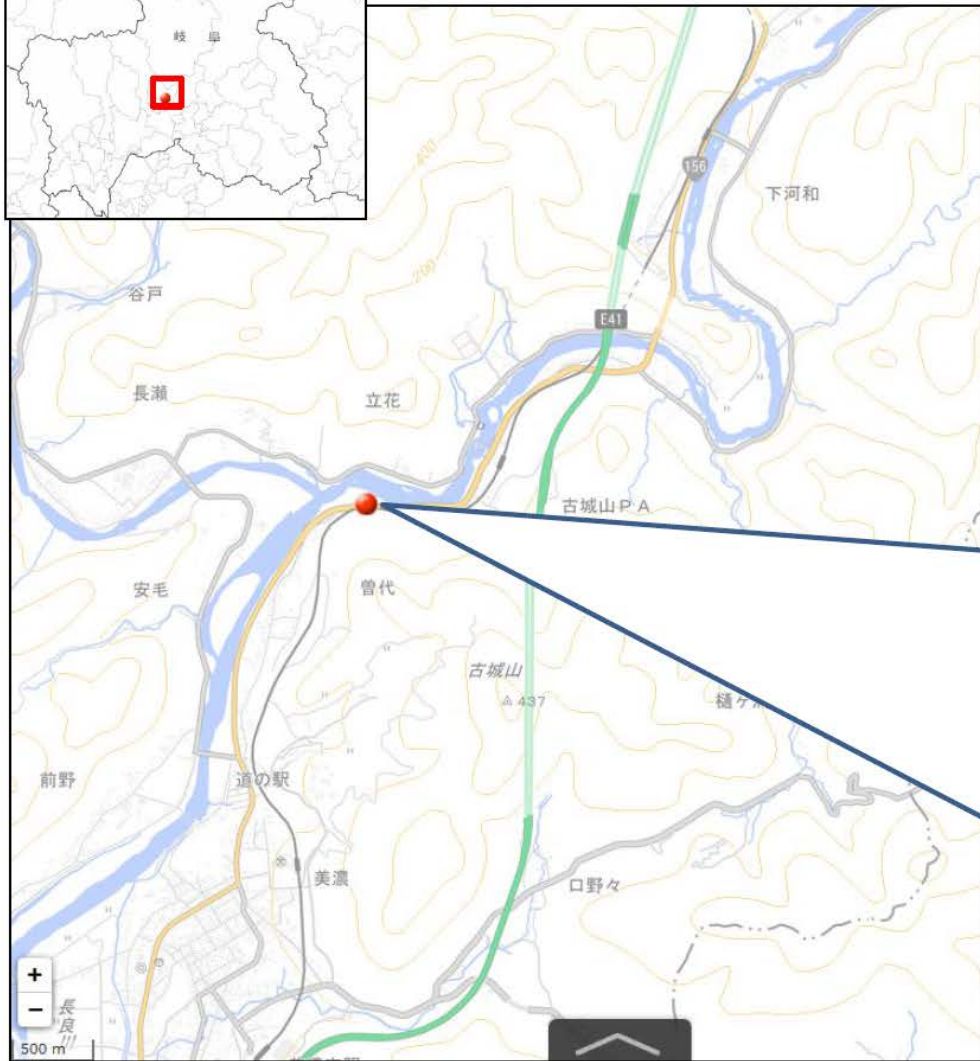
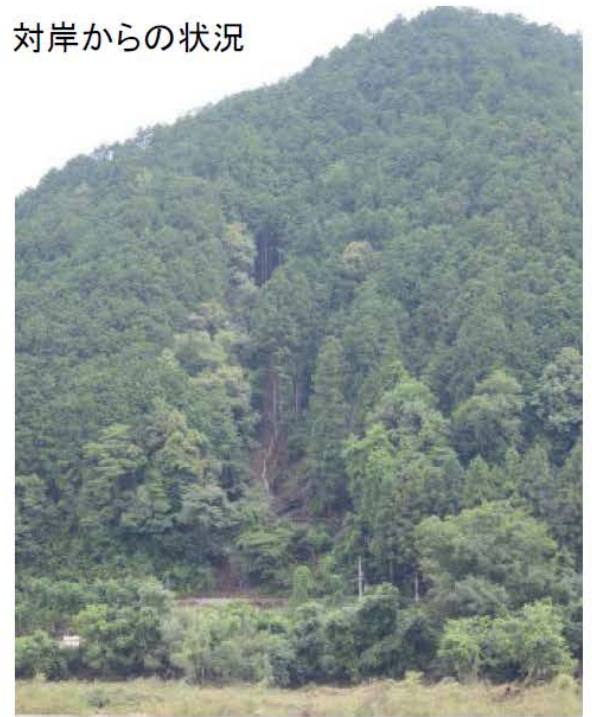
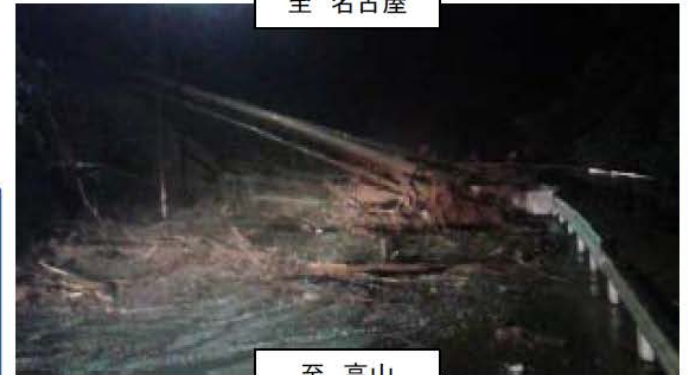
岐阜県美濃市曾代(一般国道156号 28.4kp)

- 崩壊源頭部は、国道156号より比高にして約50m上部
- 元々くぼ地地形を呈しているが、旧地すべり地形ではないと判断。沢部には塊状チャートに破砕帯がみられ、特に左岸側の風化が激しい
- 崩壊土量は $500\text{m}^3$ 弱と推定。残存する沢部および源頭部の不安定土量を土検棒を用いた貫入試験により推定。その結果、最大で $400\text{m}^3$ の不安定土量が推定できた。
- 現在、道路を片側通行規制し、道路に、2段積み大型土のうのポケットを確保して、この不安定土量の捕捉を可能としている。
- 応急対策として、上部沢部に3箇所簡易ネットを設置。その後、不安定土量の補足が可能となった後、道路を全面解放する。その際、ネットに土石流センサー、臨時の降雨計を設置し、暫定雨量規制区間として対応。

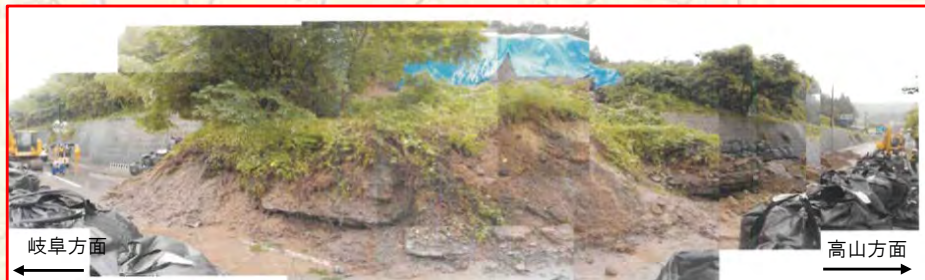
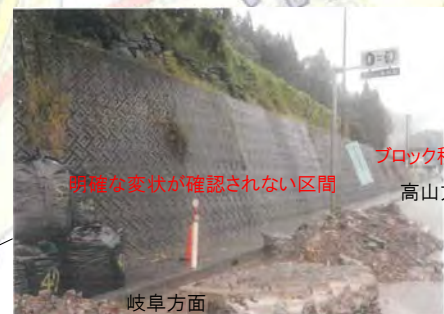
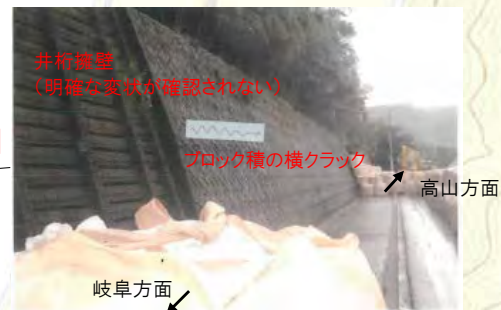
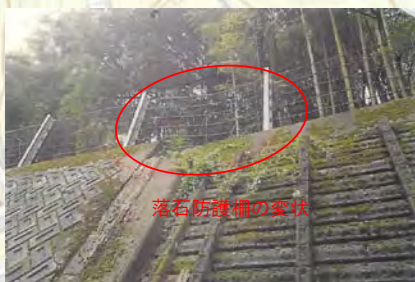
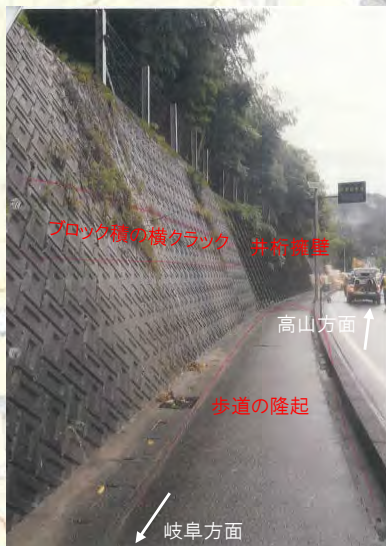
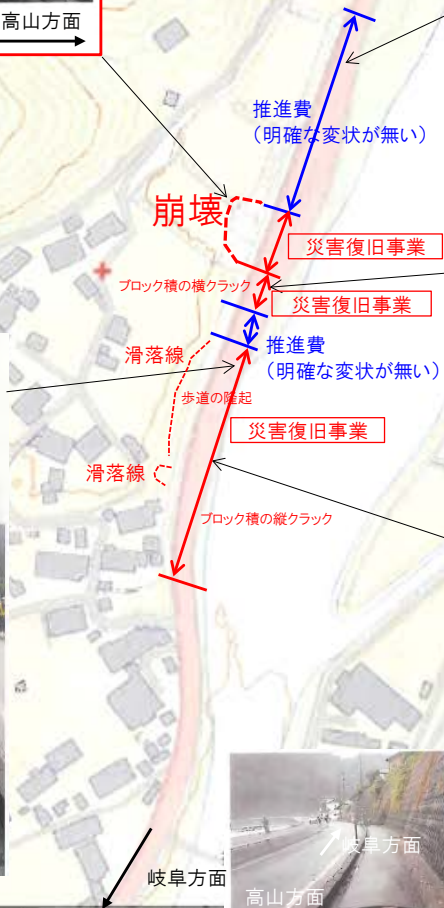
4 (国)156号 郡上市白鳥町歩岐島地内

H30.7.4(水) ※H30.7.10片側交互通行  
(国)156号  
郡上市白鳥町歩岐島 地内  
法面崩壊(山留ブロック崩壊)

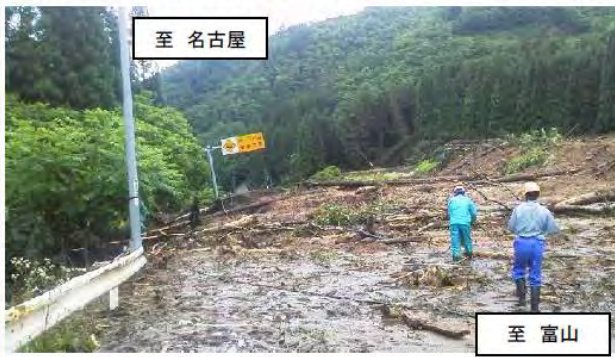
岐阜県飛騨市古川町数河【国道41号186.8 kp】

- いくつかのサイトで、5mメッシュで作られた等高線を用いて、土砂流出あるいは崩壊等と集水地形の関係性を観察した。一般的な降雨量であれば、地盤が吸収したり、集水地形を利用した排水処理などにより、斜面地を与える影響を最小限にする処理が施してある。
- 地表から浸透できなかった雨水、地盤の保水能力を超えた雨水が、地表を移動し、普段水が通らないような地形であっても、水の供給量が多いと、水の通り道になり得た(予想)
