# 平成30年7月豪雨による地盤災害緊急調査報告 岡山地域

2018年7月25日 15:10～18:10  
サンポートホール高松 大ホール（第1会場）

岡山大学緊急調査団

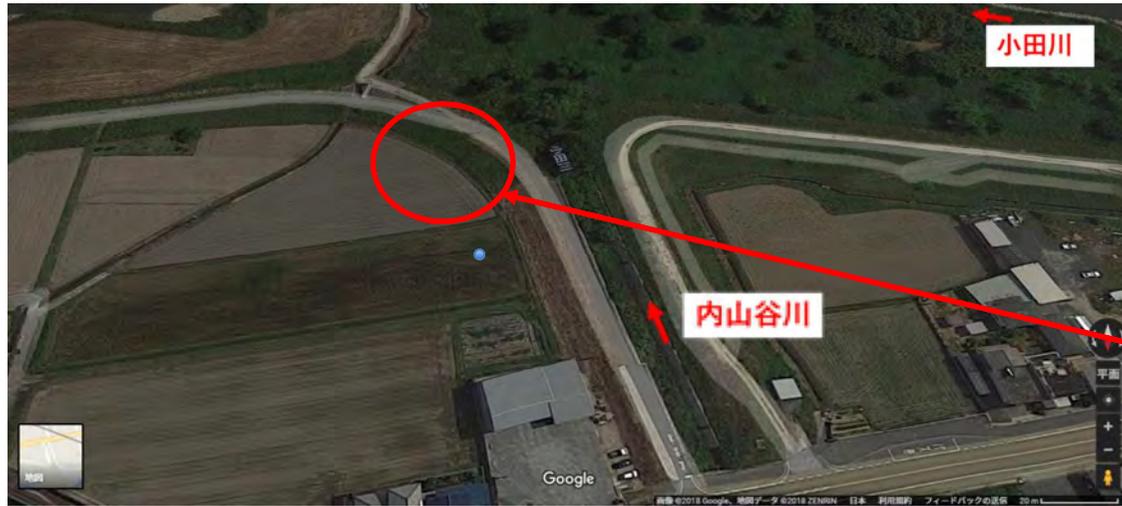
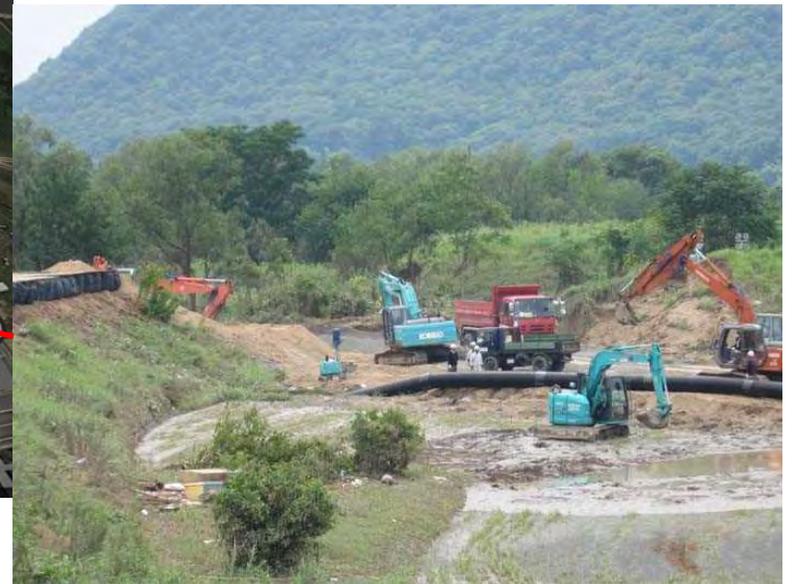
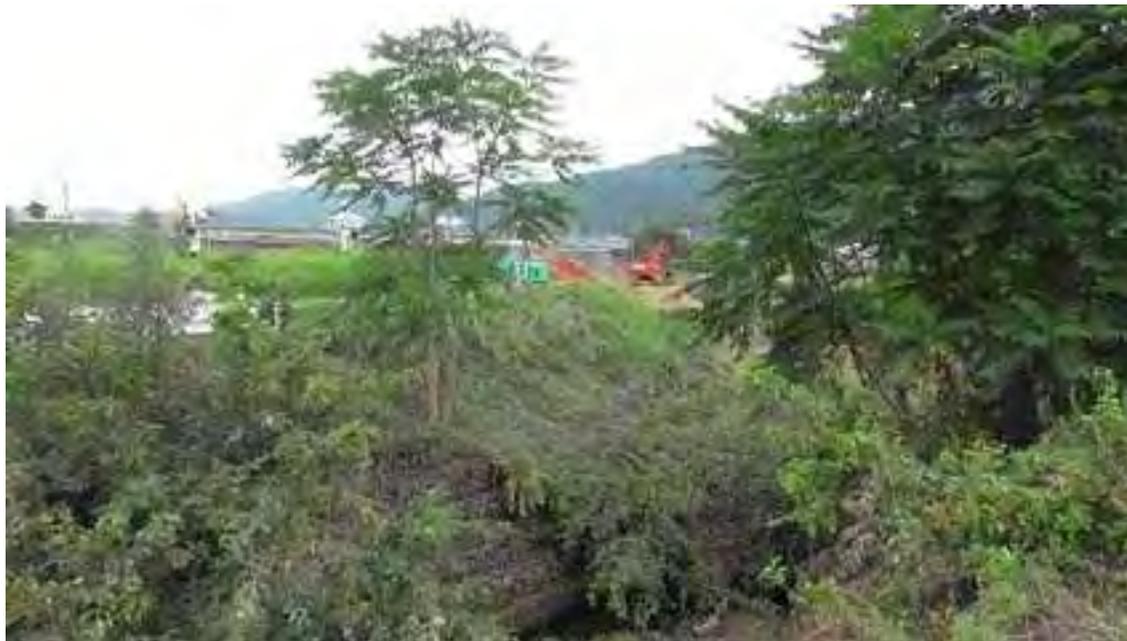
# 小田川・内山谷川破堤箇所

合流部分の決壊箇所

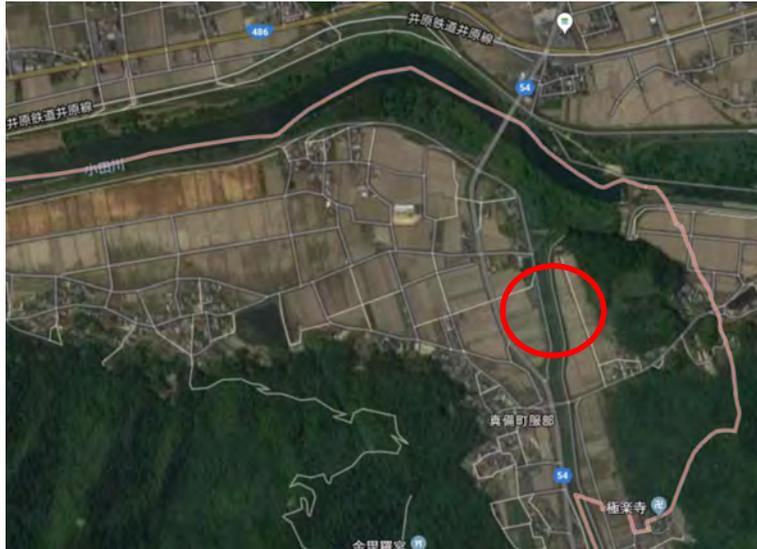
# 小田川・真谷川破堤箇所

破堤箇所

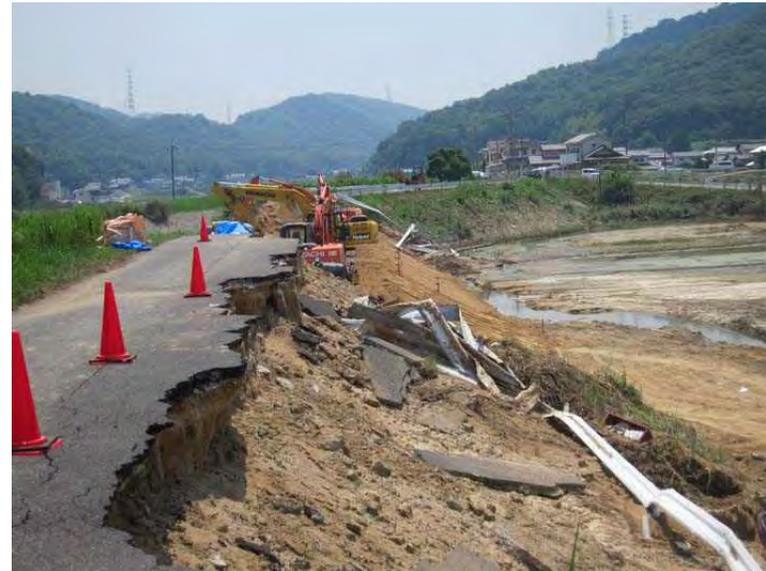
越流による裏のり侵食

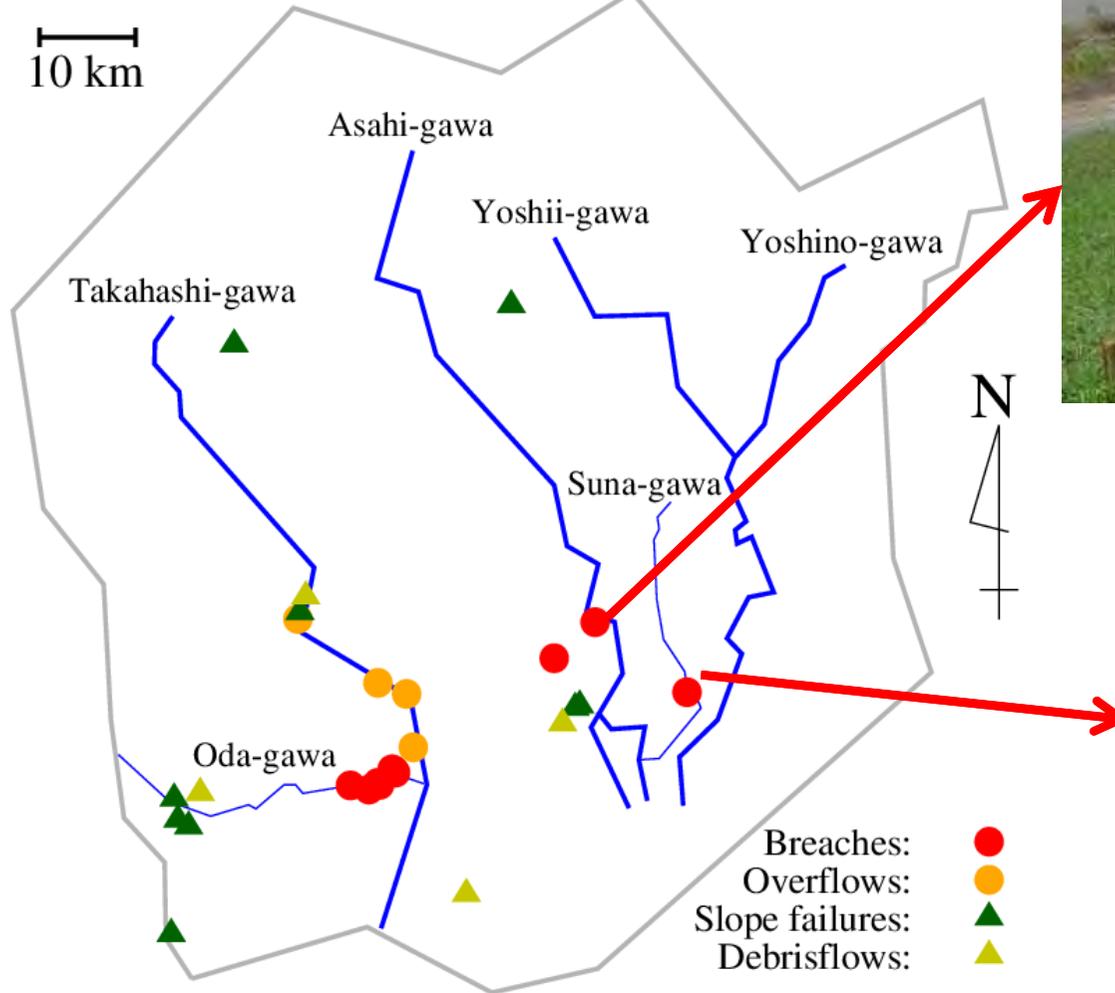
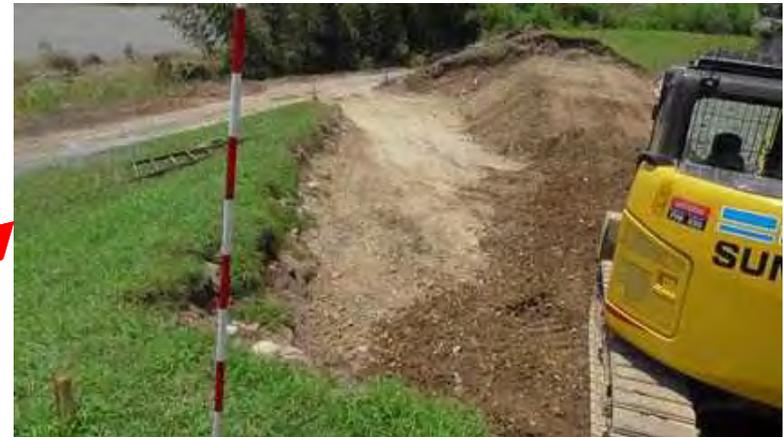
旭川

9日午後5時現在, 岡山市内の住宅被害:  
全壊・半壊 5件, 床上浸水1856件, 床下浸水1287件  
: 7割の2230件が砂川の堤防決壊によるもの

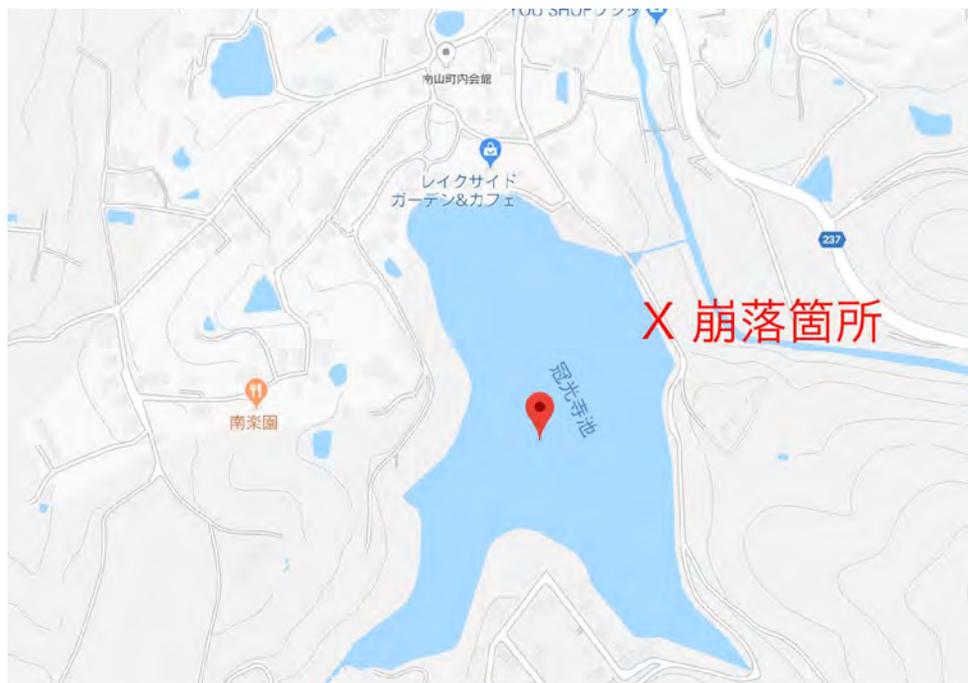
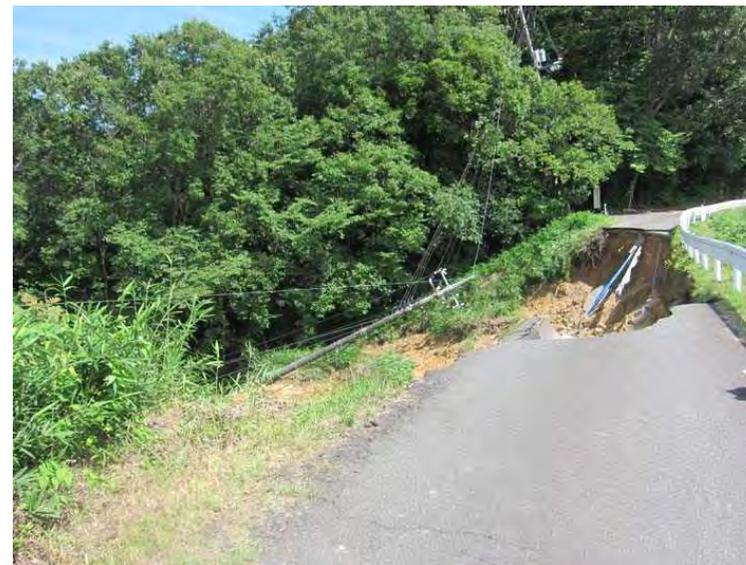
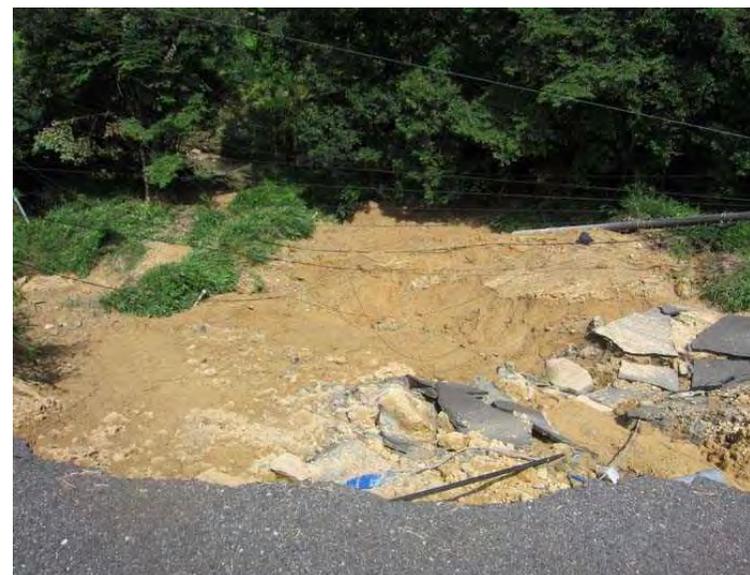
# ため池堤体の破堤(冠光寺池)

貯水量: 340,000m<sup>3</sup>

裏のり面が円弧すべり状に崩落  
決壊はせず
