2018年西日本豪雨による広島県の被害調査報告

土石流の発生による道路および道路利用者の被災

広島大学大学院工学研究科 地盤工学研究室

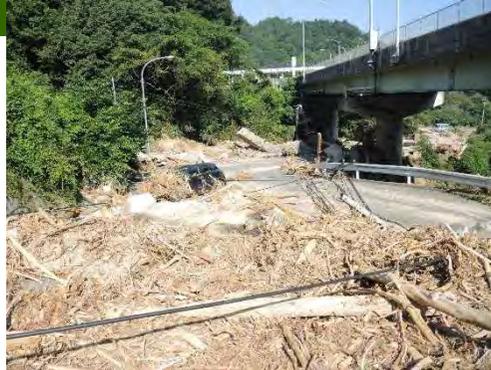
土石流によって襲われてた状況の痕跡

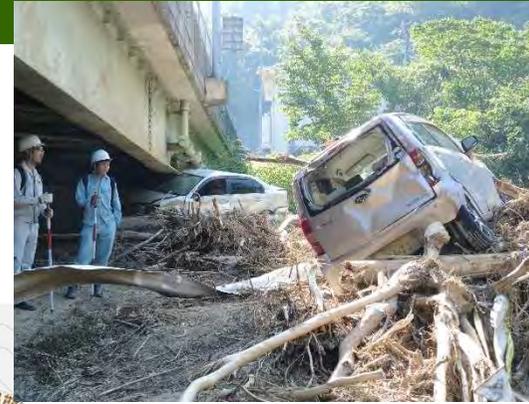
カーブをした先にも流木や車両が流されていた。

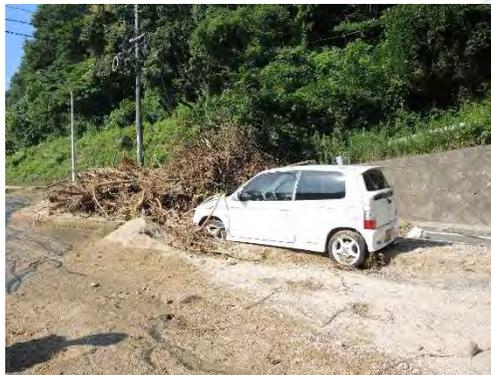
ガード下まで流木等と一緒に押し流された車両

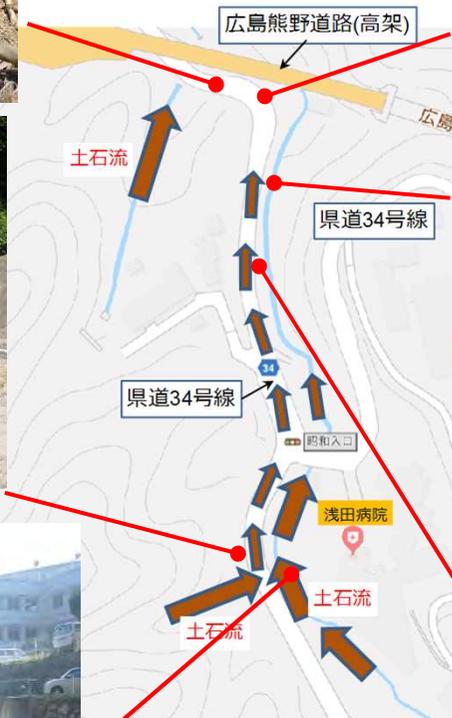
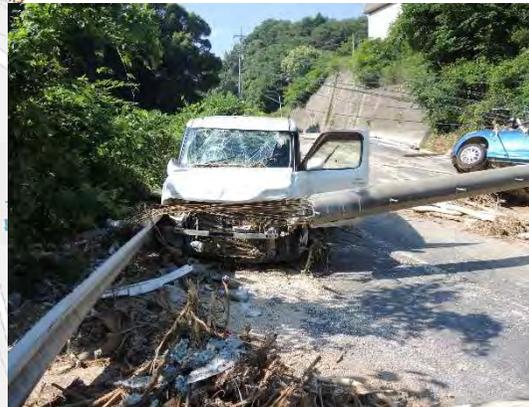
焼山方面道路に流出した土石流による車両の被害

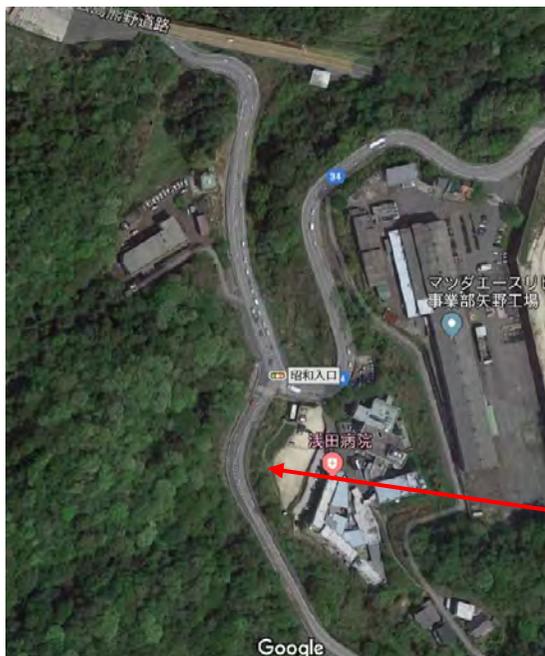
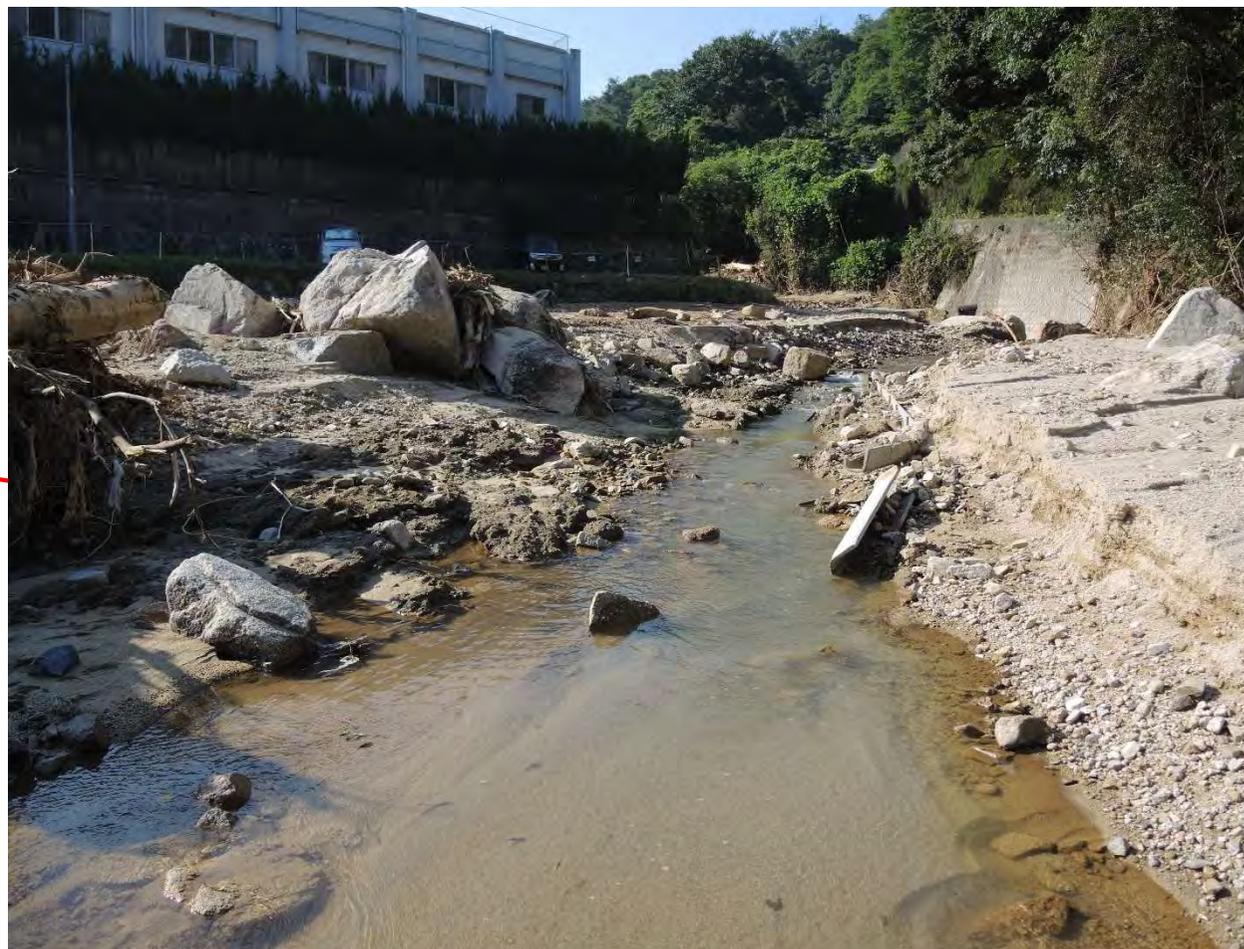
浅田病院西側駐車場を通過した土石流

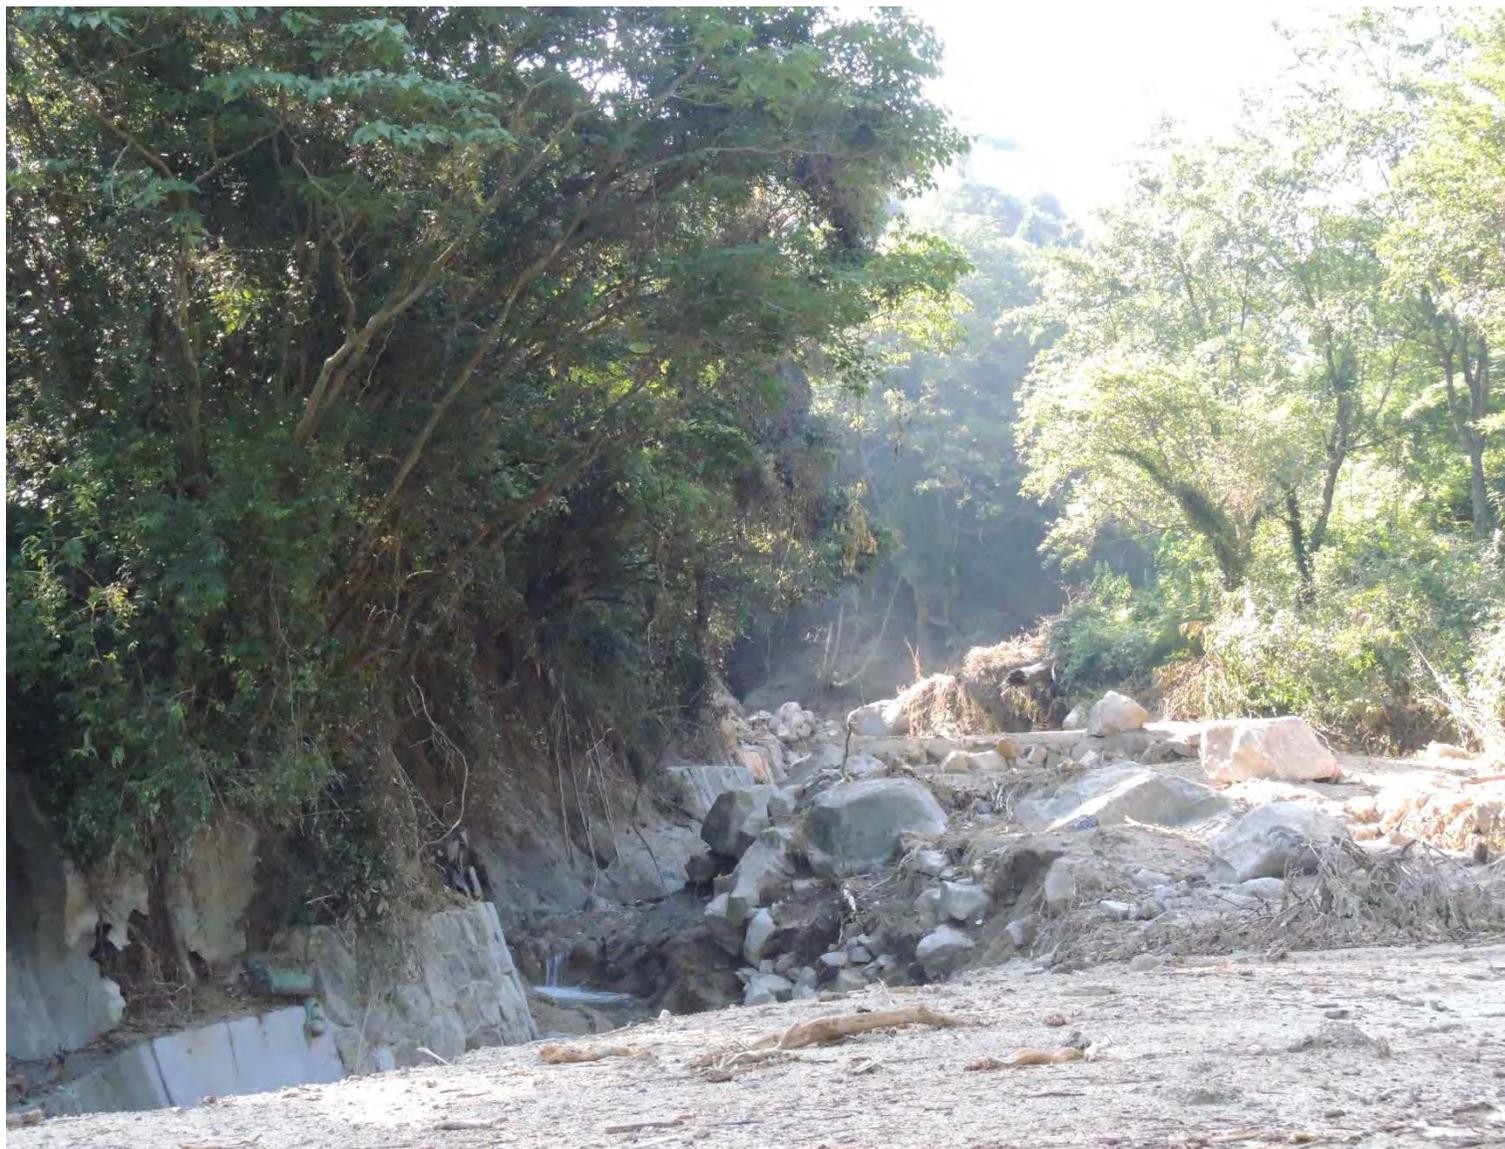
浅田病院西側土石流の上流方向

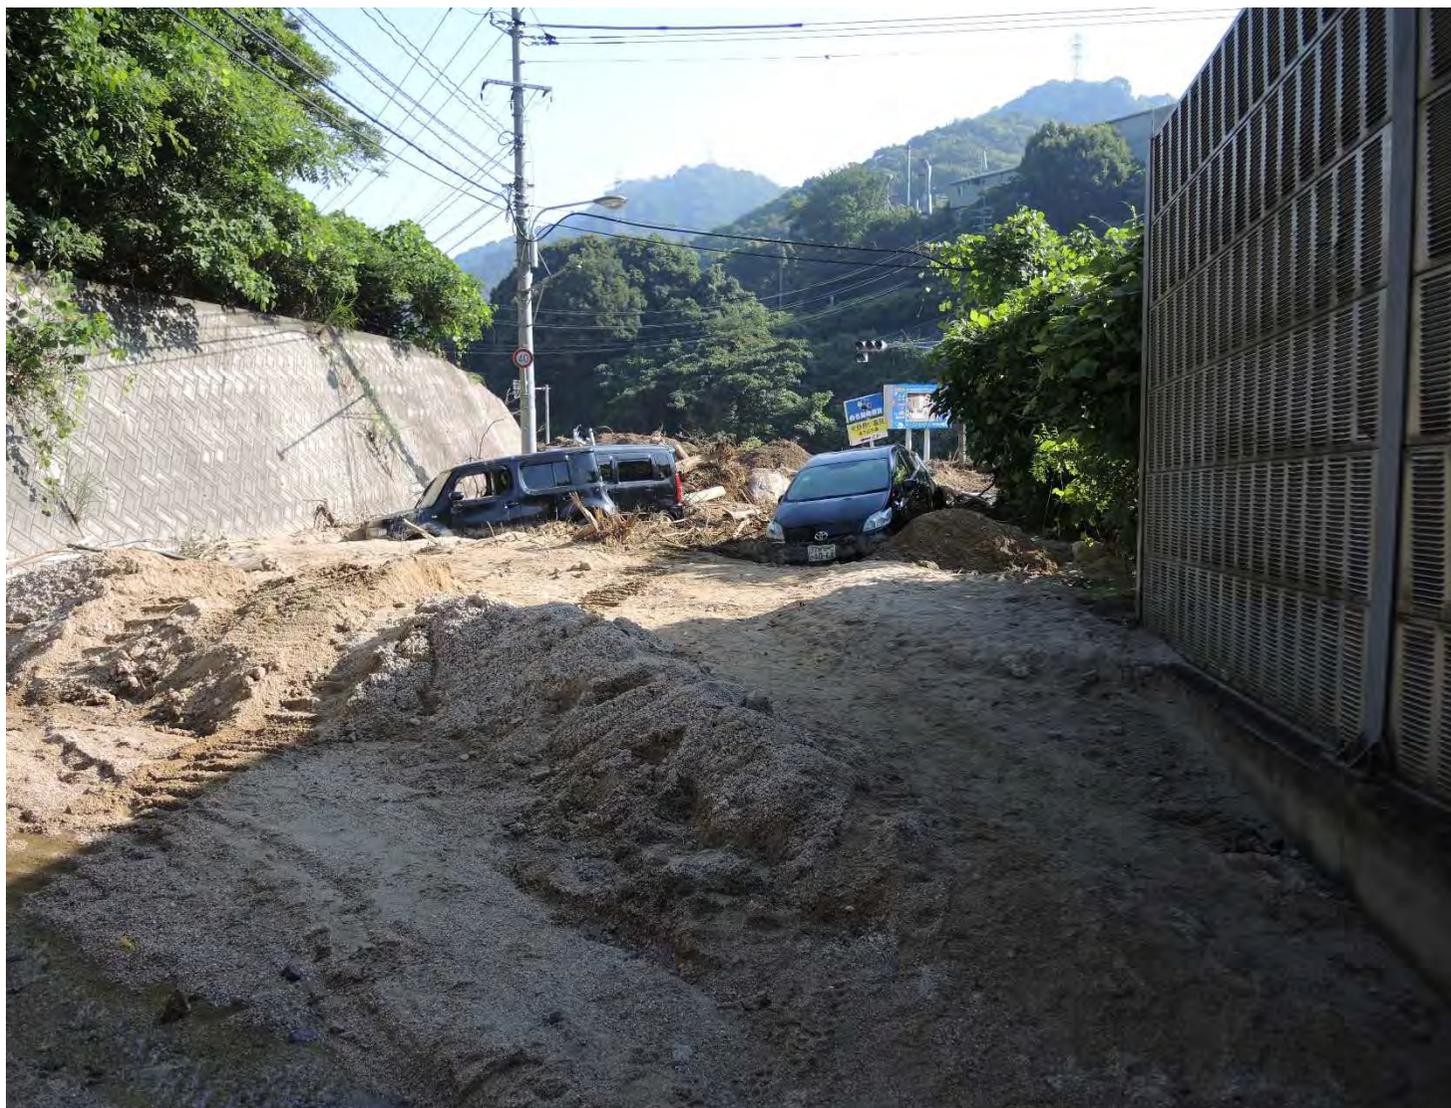
焼山方向道路に流出した土石流で被災した車両

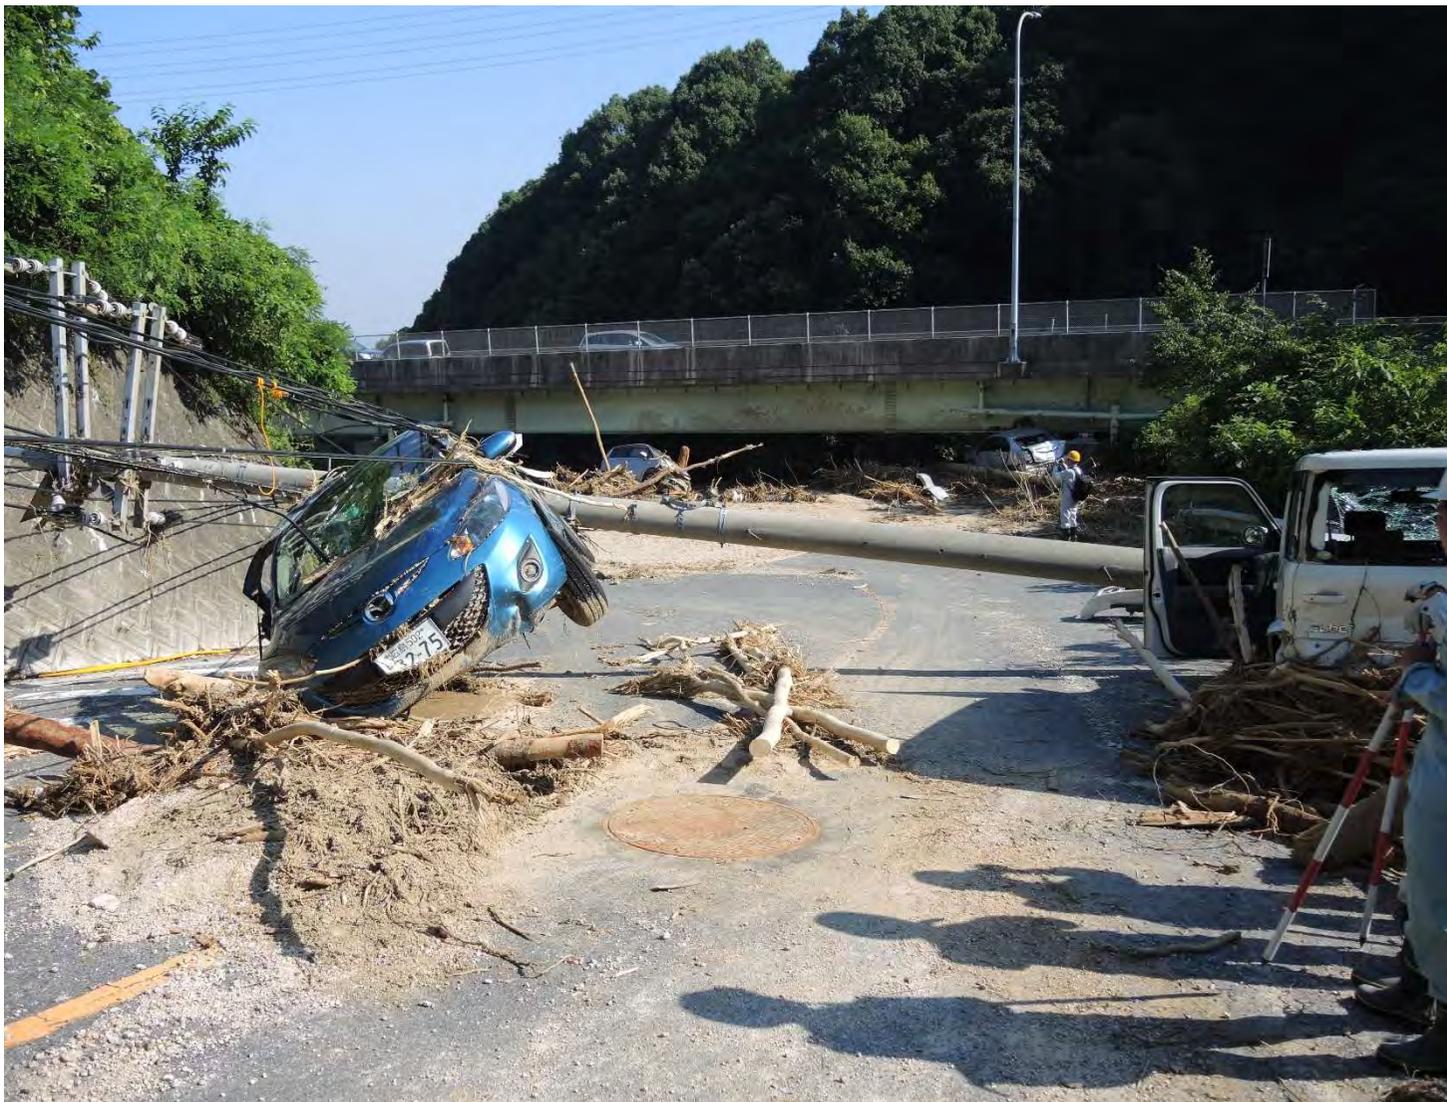
交差点より高架下方向の状況

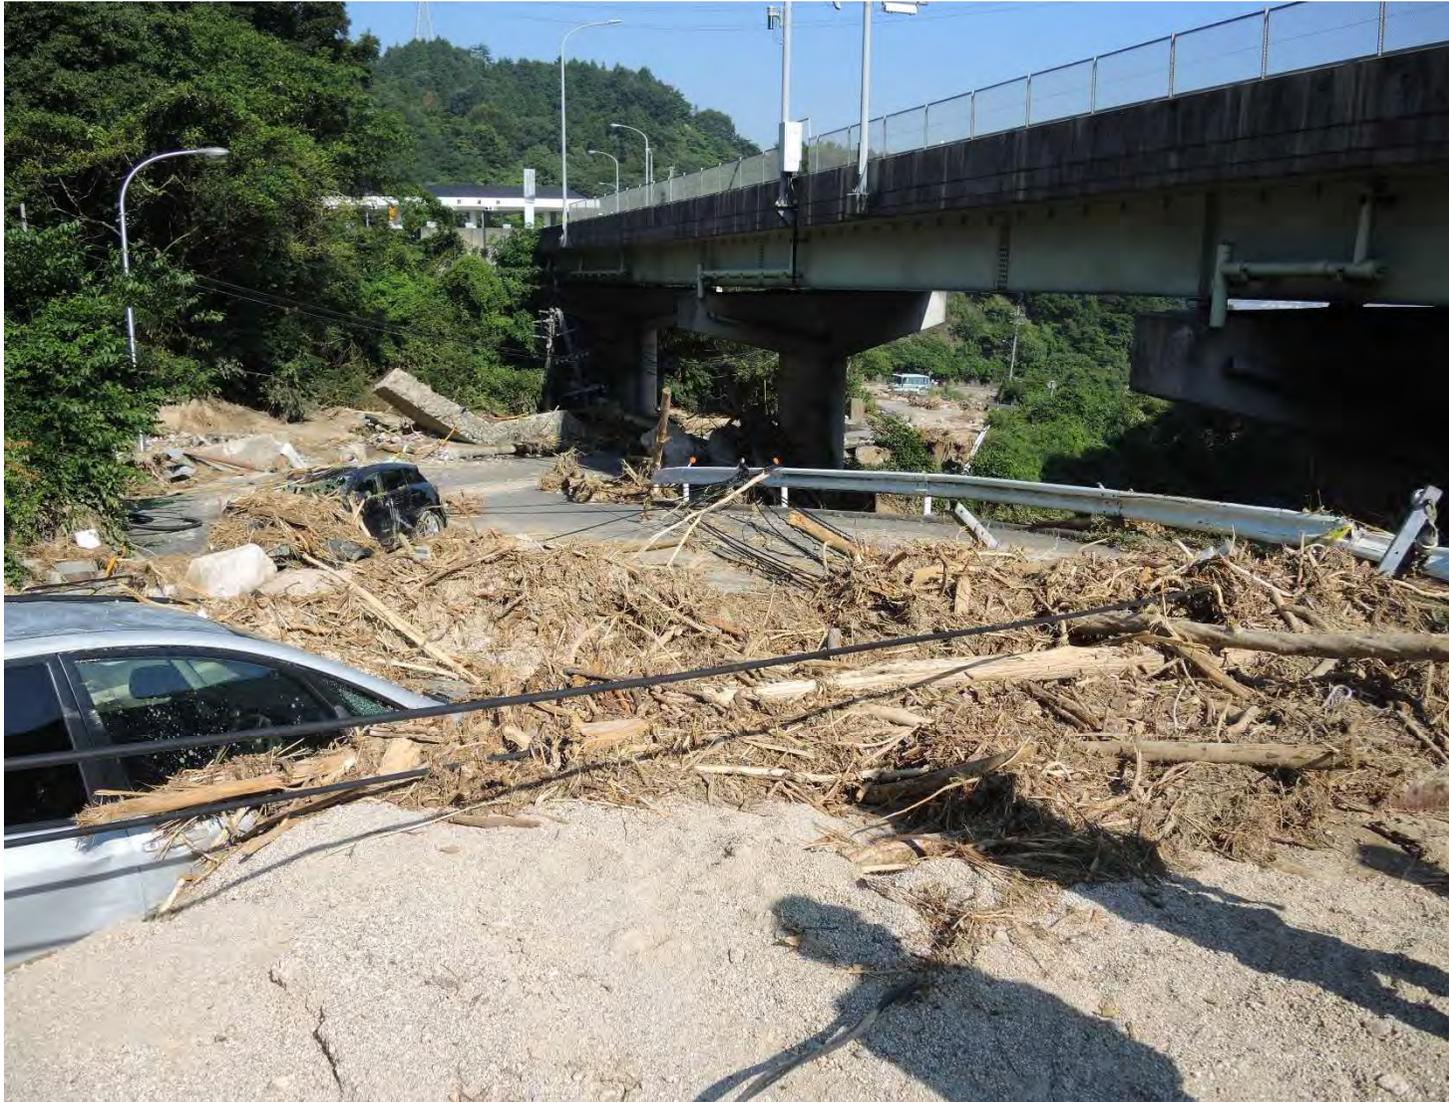
矢野方面カーブを下った先の状況

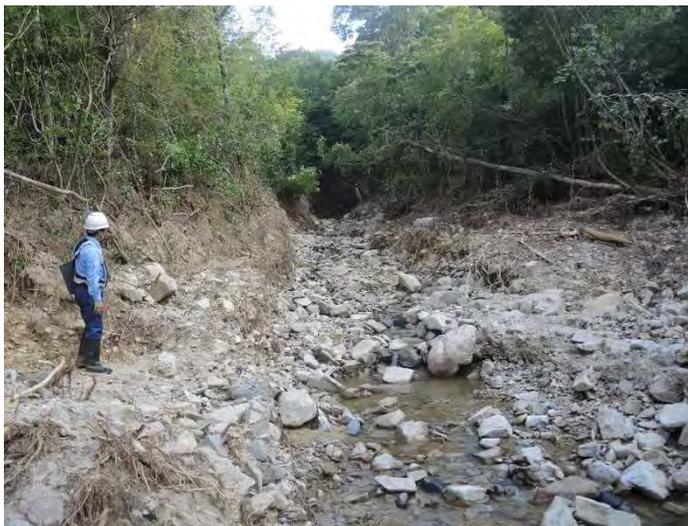
土石流が発生した溪流のひとつ

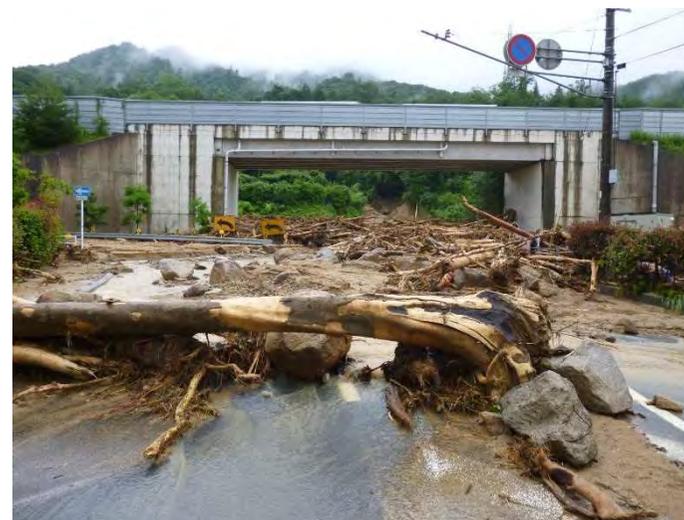
溪流の出口から流出した流木と土砂と水
(9日, 森脇武夫広島工業大学教授提供)

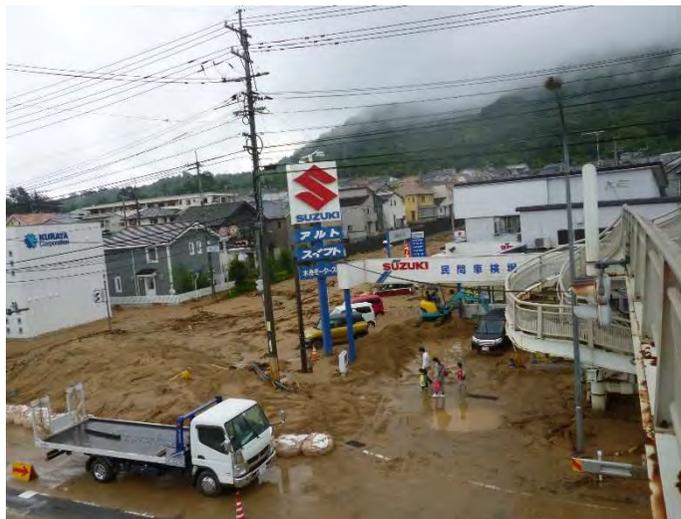
大量の土砂が堆積した2号線溝迫交差点付近
(9日, 森脇武夫広島工業大学教授提供)

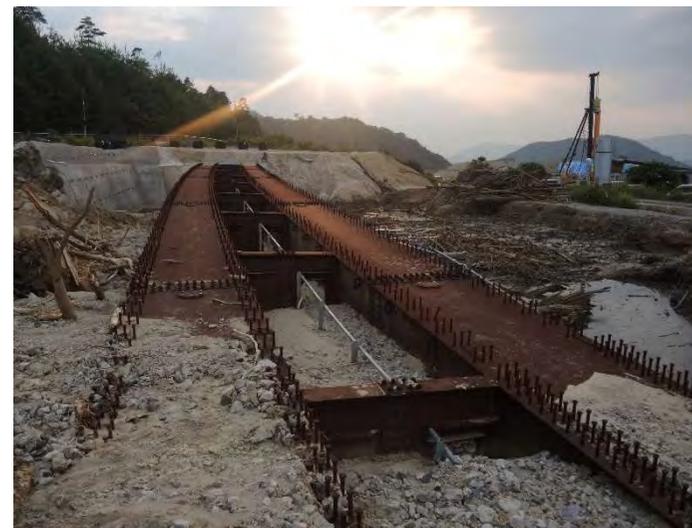
土石流の出口の前の橋梁工事現場。掘削箇所に3000m³程度の土砂が堆積したと推定される。

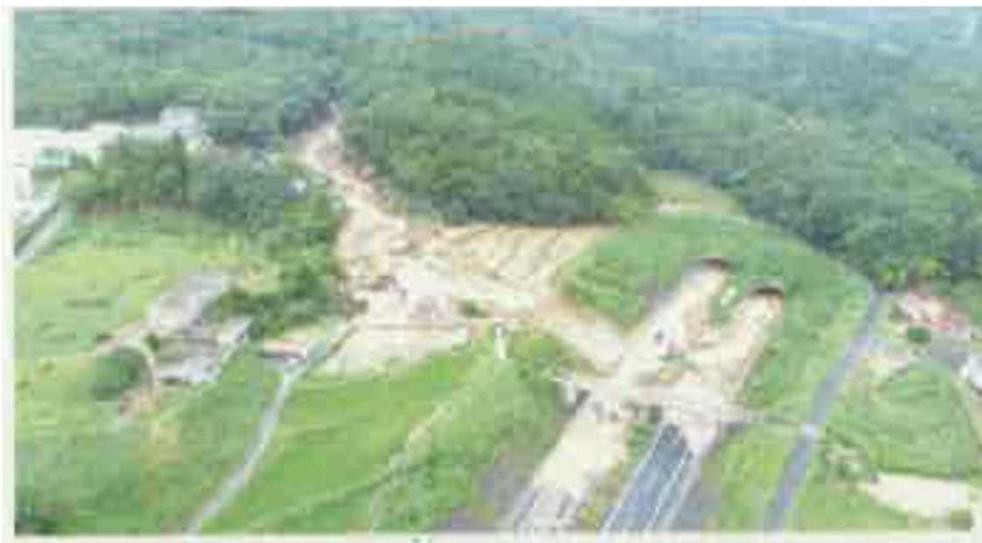
山陽自動車道志和トンネルの東広島側入口付近。大規模な表層崩壊により、土砂がトンネルの上下線に大量に流入した。

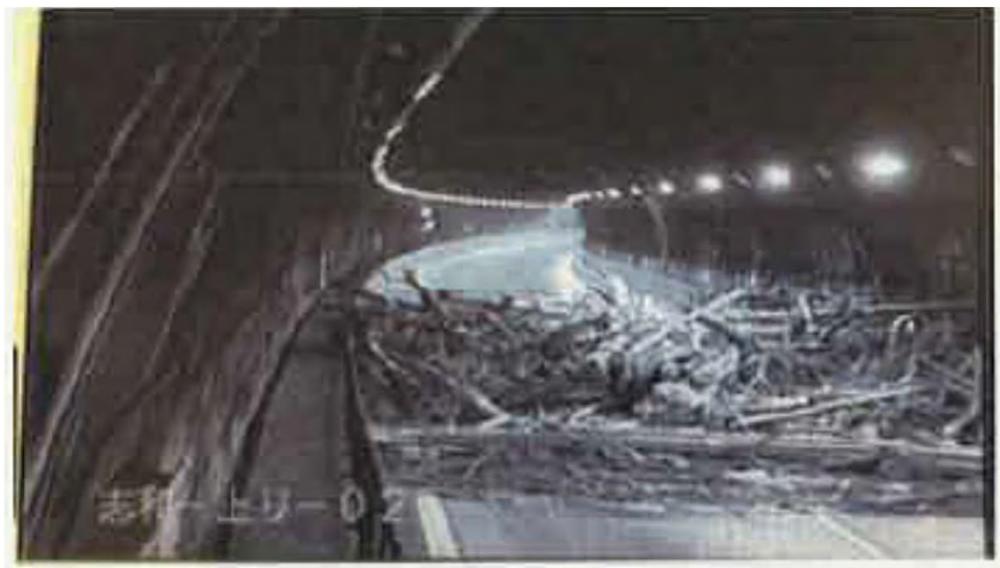
トンネル内監視カメラの映像。流木と土砂で形成された「流木・土砂ダム」が、トンネル内をゆっくりと出口に向かって移動している。

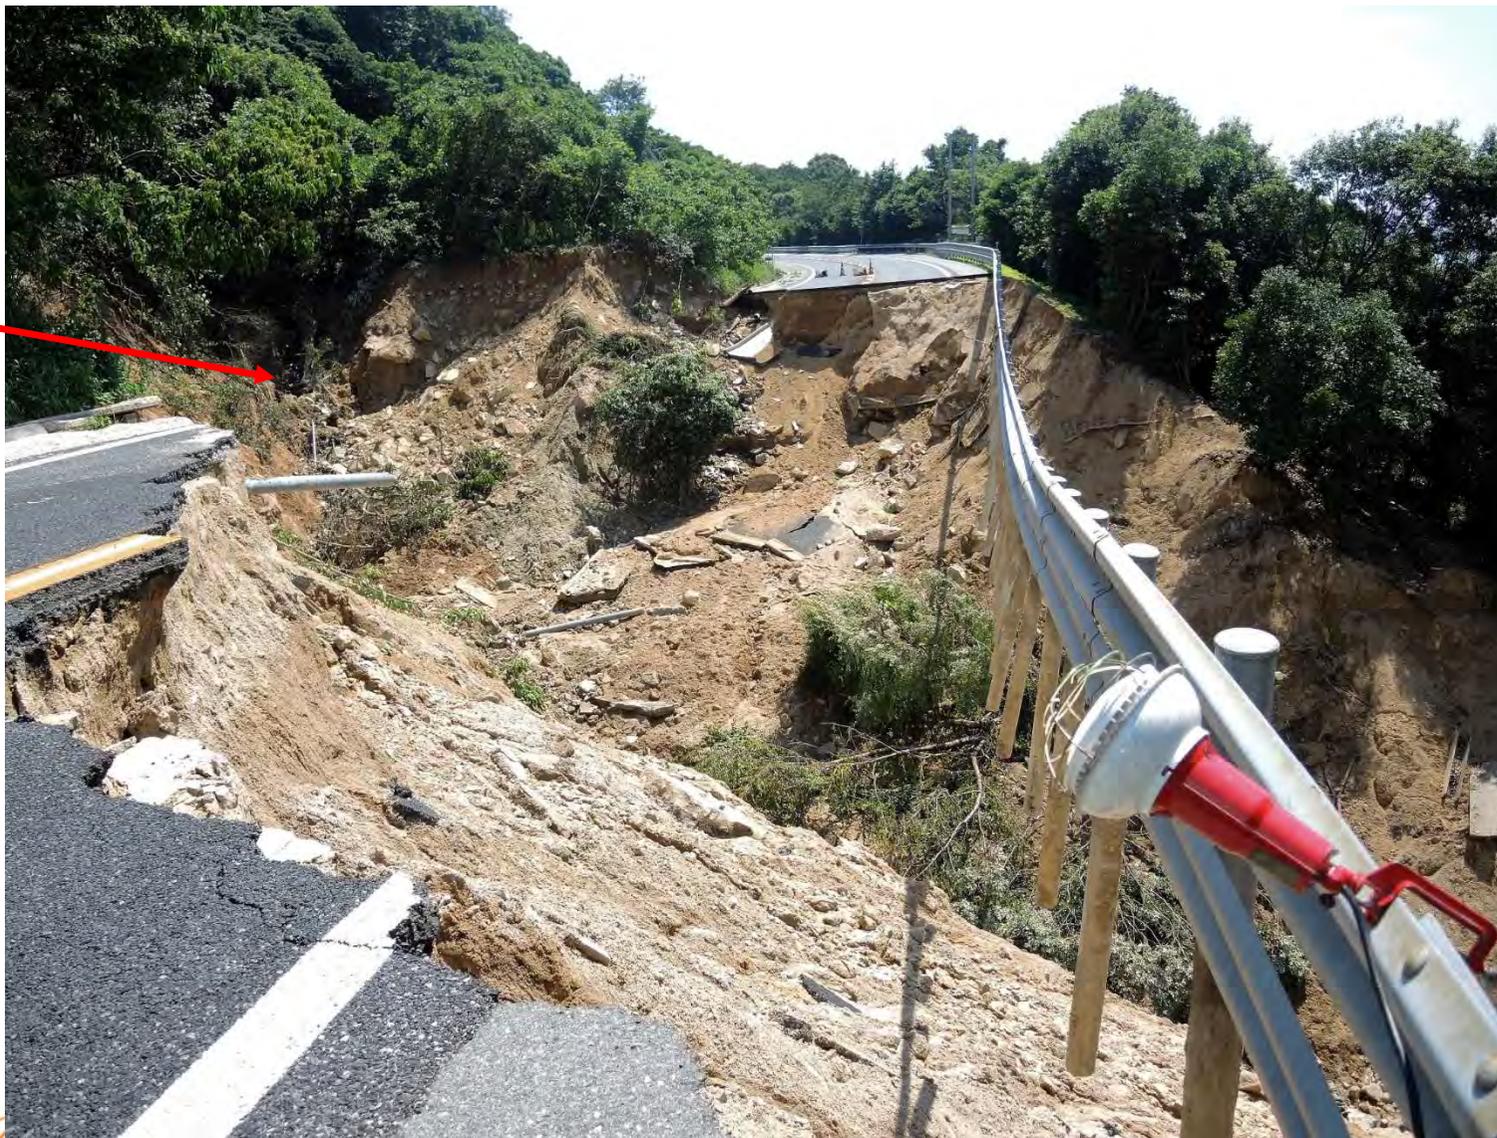
呉広島道路の盛土崩壊

土石流
の出口

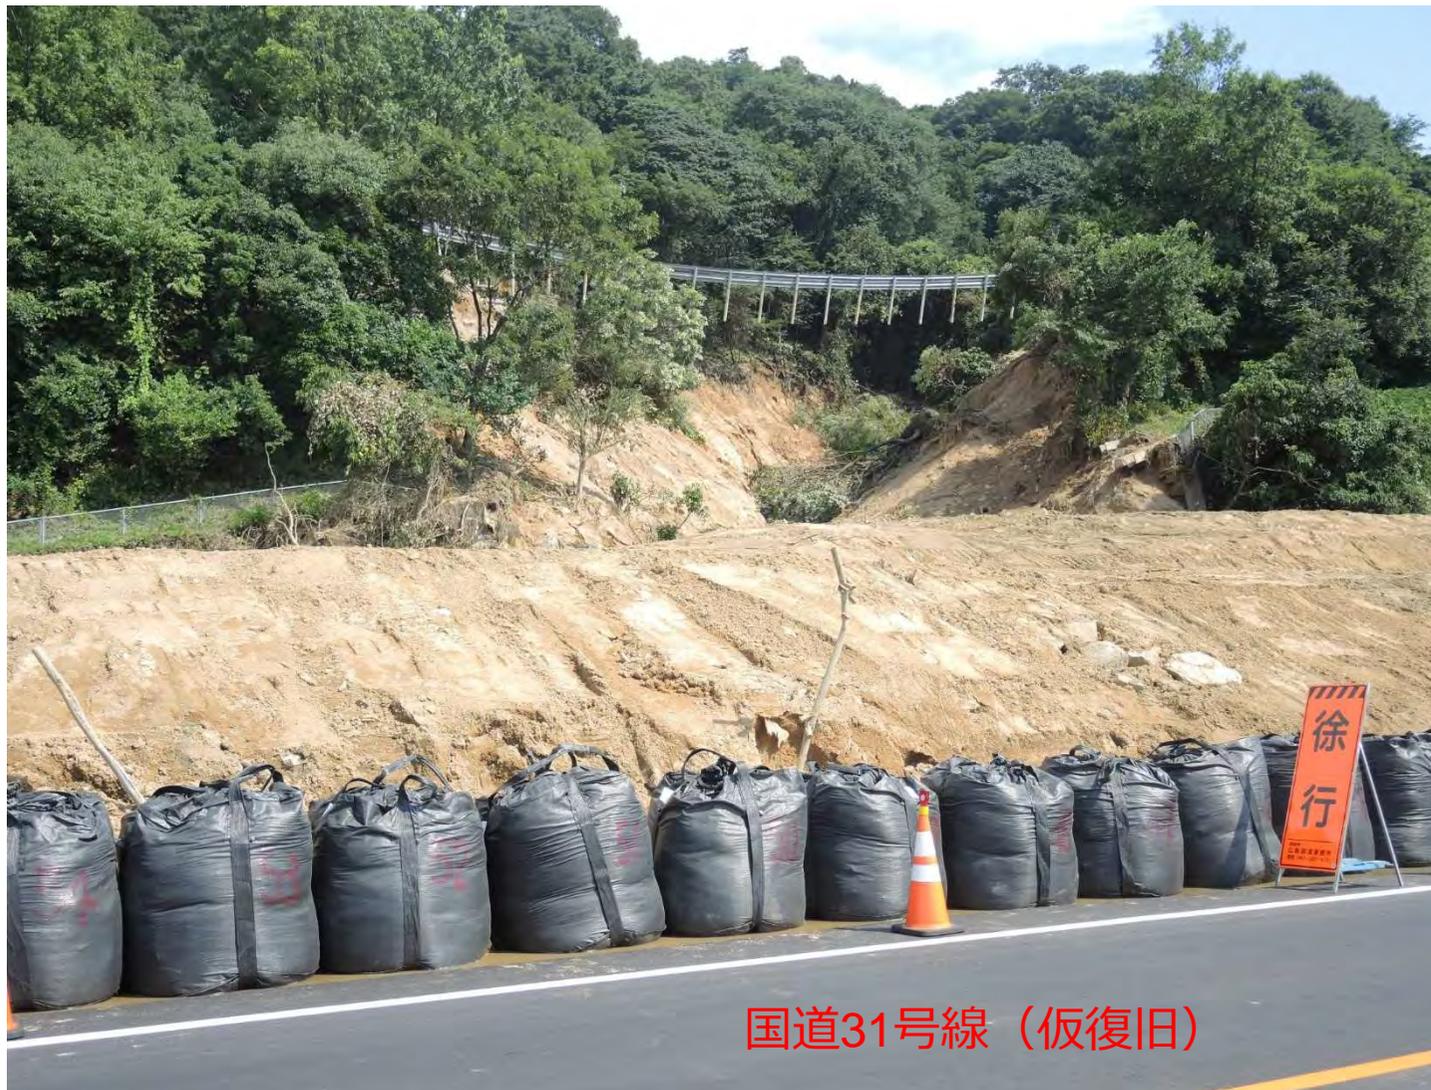
呉広島道路の盛土崩壊

- ・ 盛土の崩壊は主要な降雨が終わって約1日経過した7月8日午前8時頃に発生した。
- ・ 崩壊箇所の山側の溪流では土石流が発生していた。2,000m³程度の土砂が流出したと考えられる。土石流の発生時期は6日夜7時頃から7日午前の間と考えられる。
- ・ 土石流によって盛土の排水工は閉塞し、機能を失っていた。
- ・ 土石流によって流出した土砂と水は、盛土の山側にダム上に堆積し、盛土内への浸透が続いた。また、流水の一部は路面を横断する方向に流れ、盛土のり面を浸食した。(路面上の流水は崩壊前の点検時に観察されている)。
- ・ 浸透により盛土内の水位が上昇し、限界状態に達して崩壊したと考えられる。
