平成30年7月豪雨による地盤災害緊急調査報告 広島地域 ~熊野町川角5丁目~

土木学会・地盤工学会・砂防学会 合同緊急調査団 広島工業大学 環境土木工学科 森脇 武夫

安芸郡熊野町川角5丁目(大原ハイツ)

▶ 7月6日(金)午後8時20分ごろに土石流が発生、死者12名

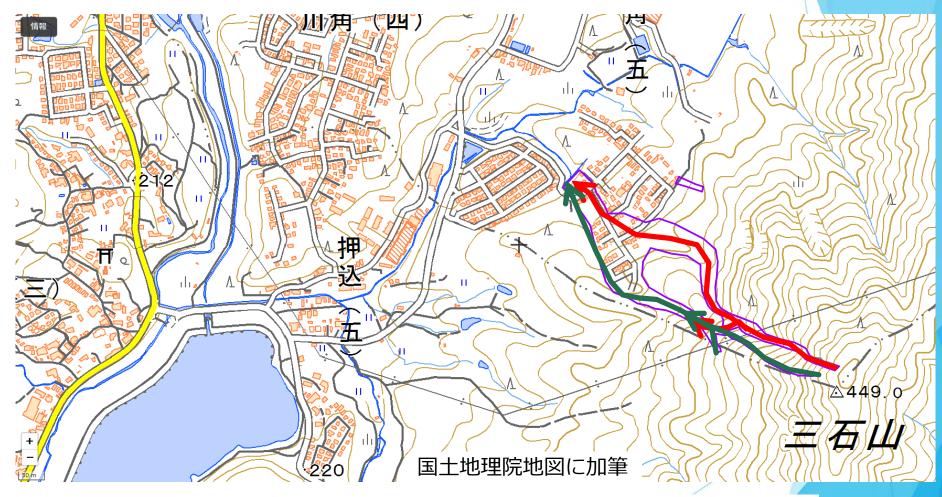
被災区域と土石流の発生状況

団地に通じる唯一の道路に土石流が堆積し、避難困難になった

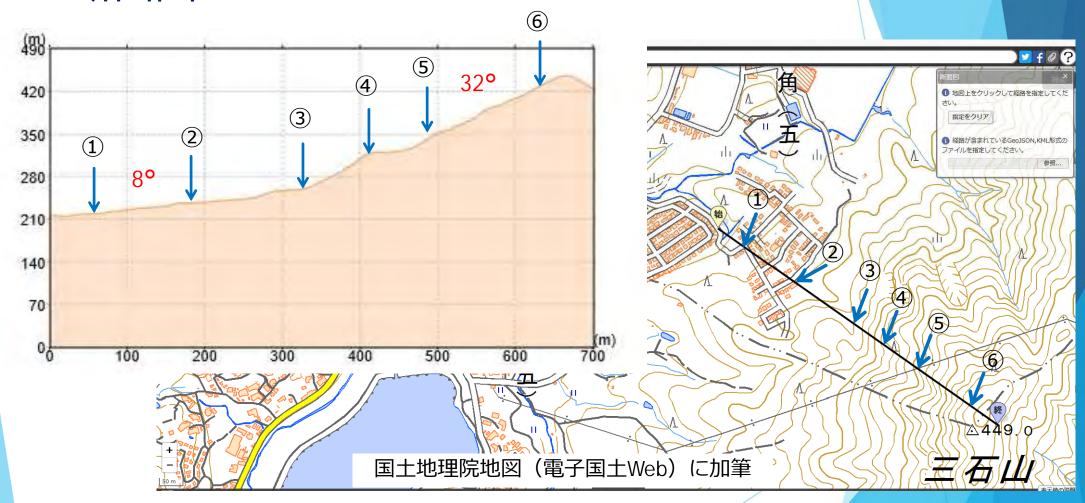
断面図

団地の坂道の勾配は8°程度、背後の三石山の勾配は30°前後

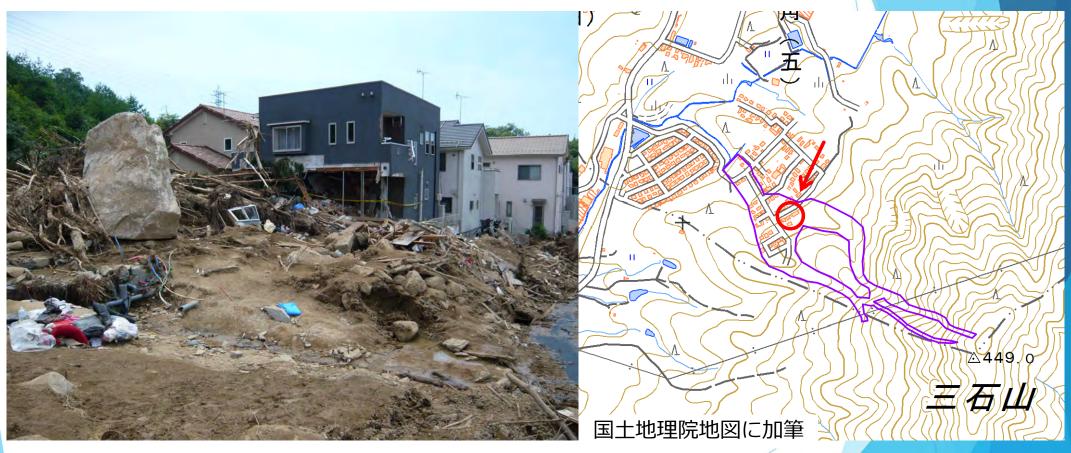
北側渓流谷出口の被害情報

3.5×3.5×1.5m程度の巨石も流入。 巨石の流入が被害の拡大につながった

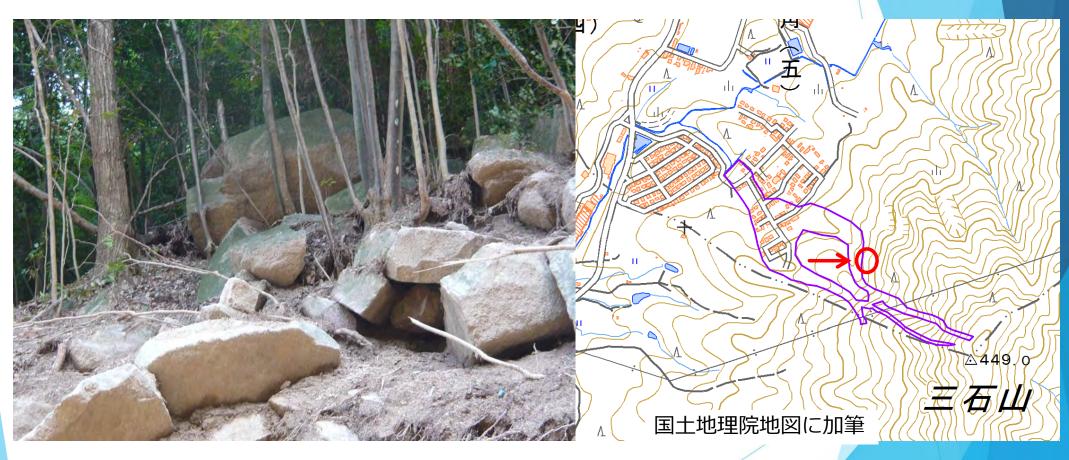
北側渓流の土石流流下状況

渓流の側面斜面には過去に崩落した巨石が多数あり

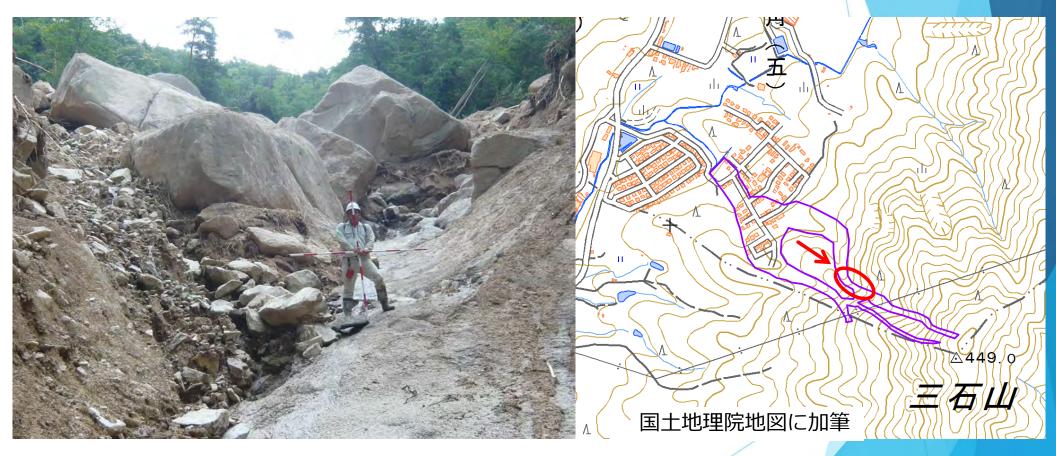
北側渓流の土石流流下状況

緩勾配部の河床には10mを超える巨石が多数あり 巨石の下には過去の地表堆積物あり

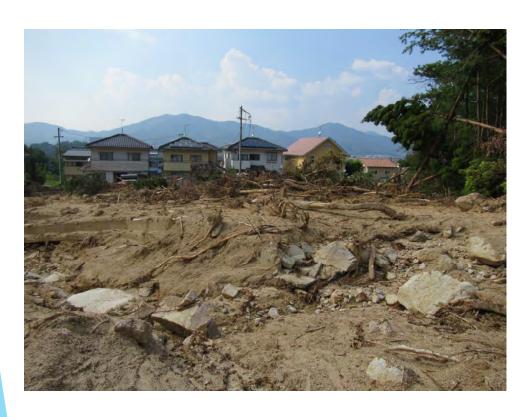
団地南側の土石流による住宅の被災状況

団地上部の住宅を土石流が直撃

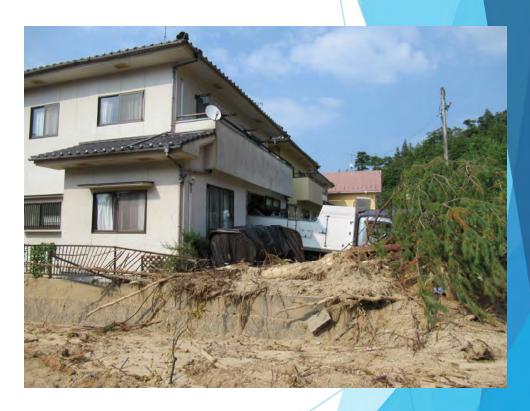
土石流に流されたトラックが住宅 に突っ込む

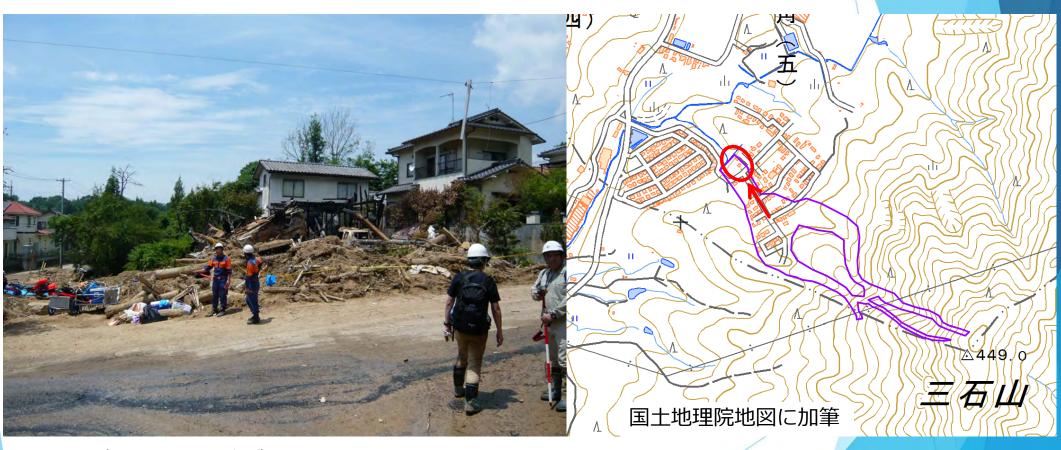
団地下部での被害状況

土石流によって電柱が倒れて発火し、 火災が発生し、住宅と車が炎失

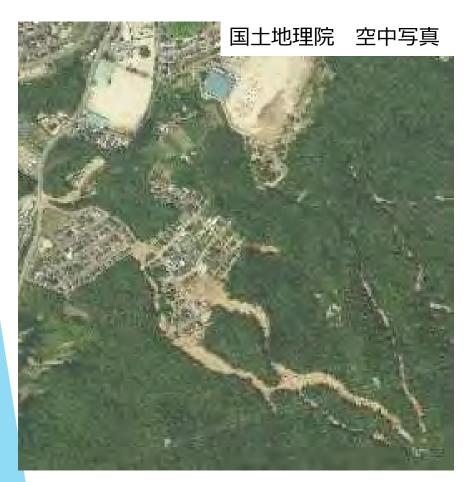
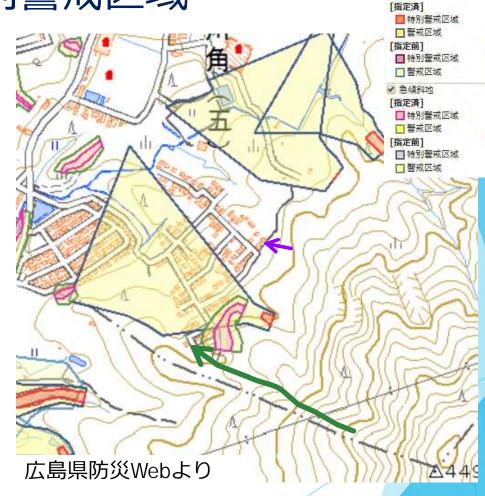
土砂災害警戒区域·特別警戒区域

被災地の大部分は土砂災害警戒区域の範囲内であるが、 南側の渓流からの土石流は想定外

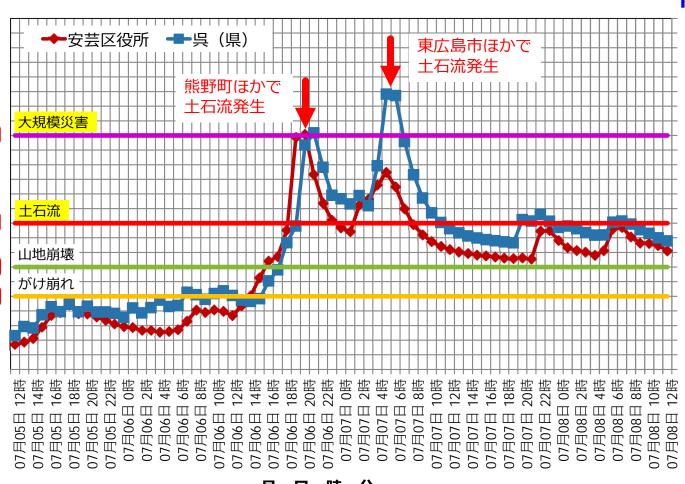
雨量指標R'の推移

7/6の夜と7/7の早朝に大規模災害が起こる降雨状況が出現
