2018年7月25日  
第53回地盤工学研究発表会  
平成30年7月豪雨による地盤災害緊急調査報告会

# 広島市安芸区矢野東地区を 対象とした現地踏査

広島大学大学院工学研究科 地盤工学研究室

# 調査対象 | 広島市安芸区矢野東七丁目

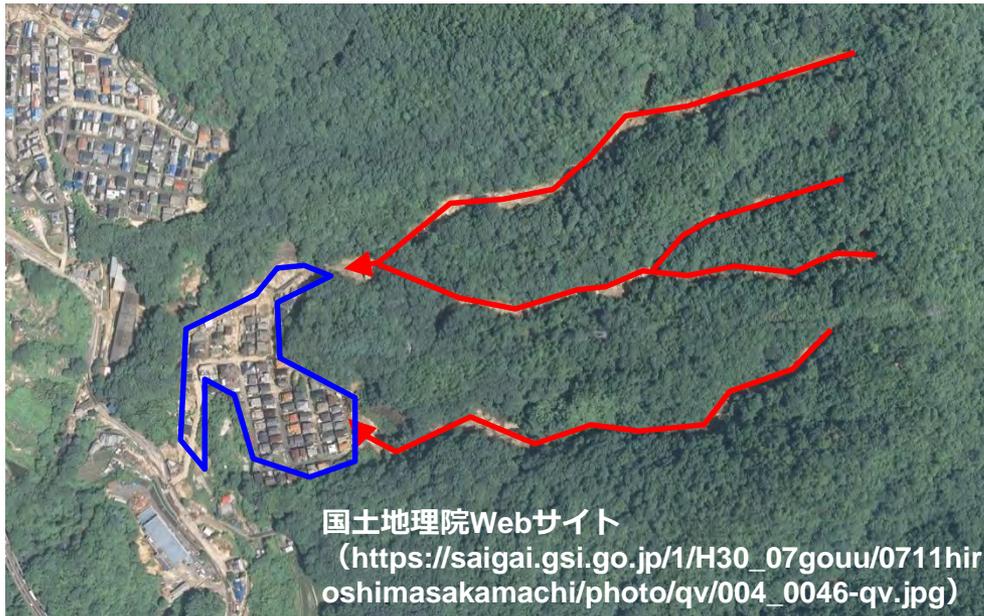
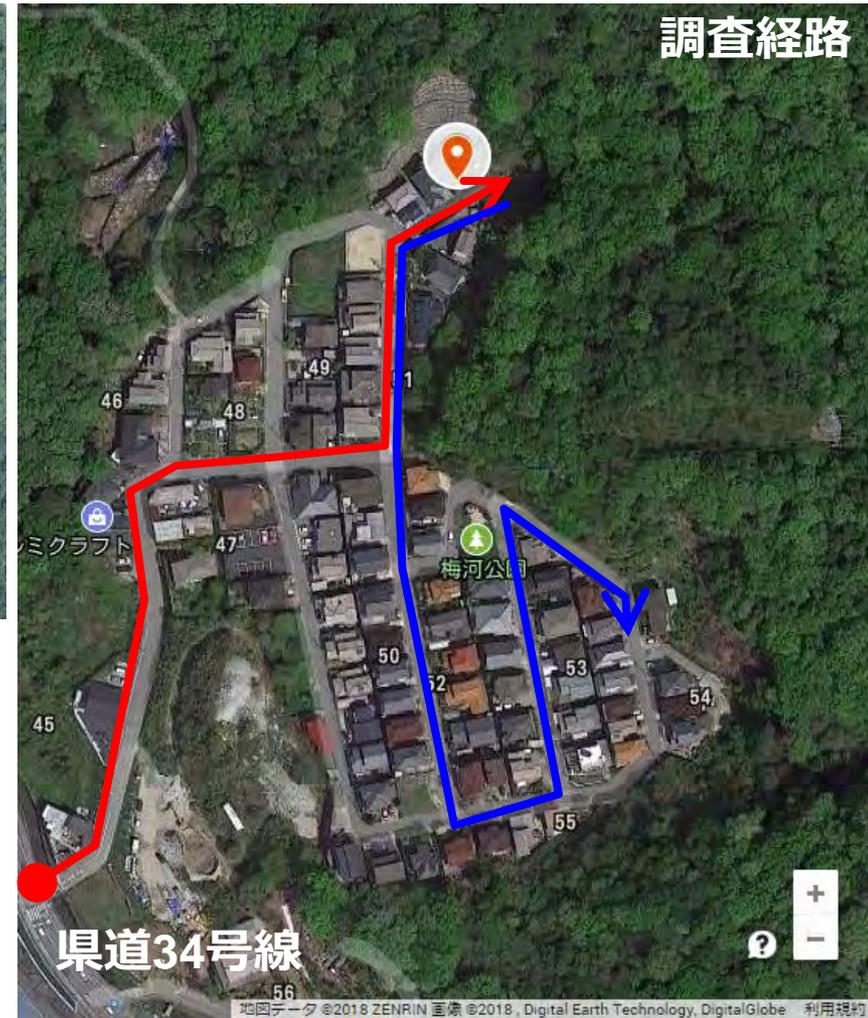
# 被害状況と調査順路

- 本サイトでは上図のように2箇所から土石流が流出して団地内で甚大な被害が生じた（いずれも流路長は500～550m程度）。
- 団地に隣接する県道34号線では北向きに向かっており濁流に車両が巻き込まれた。

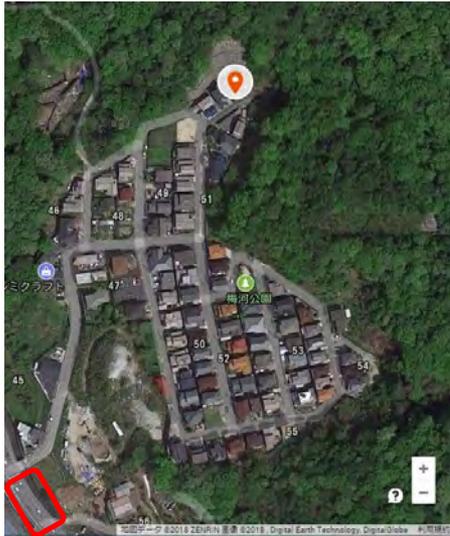
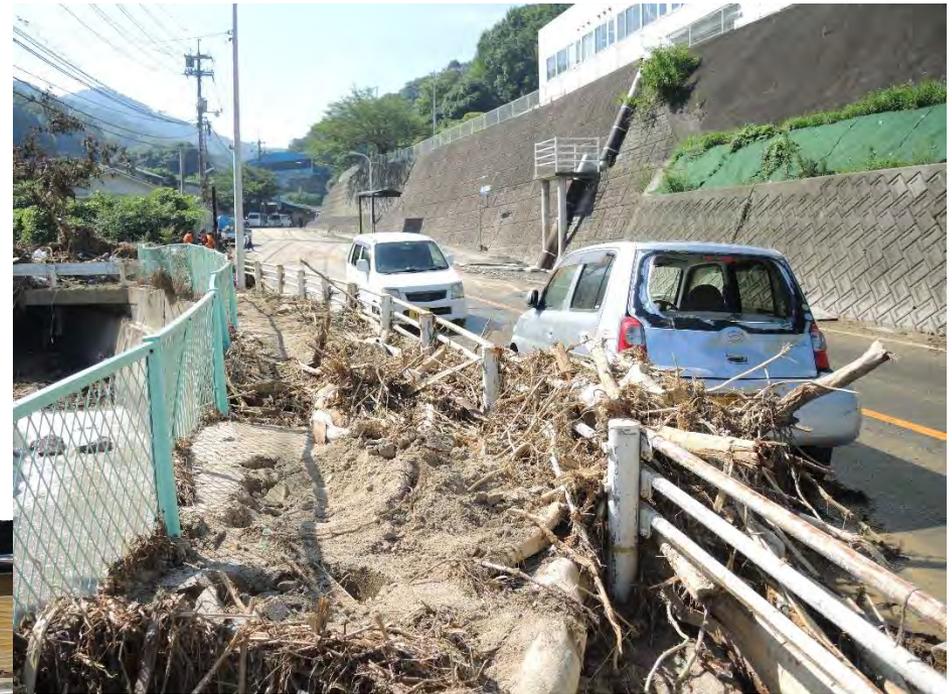
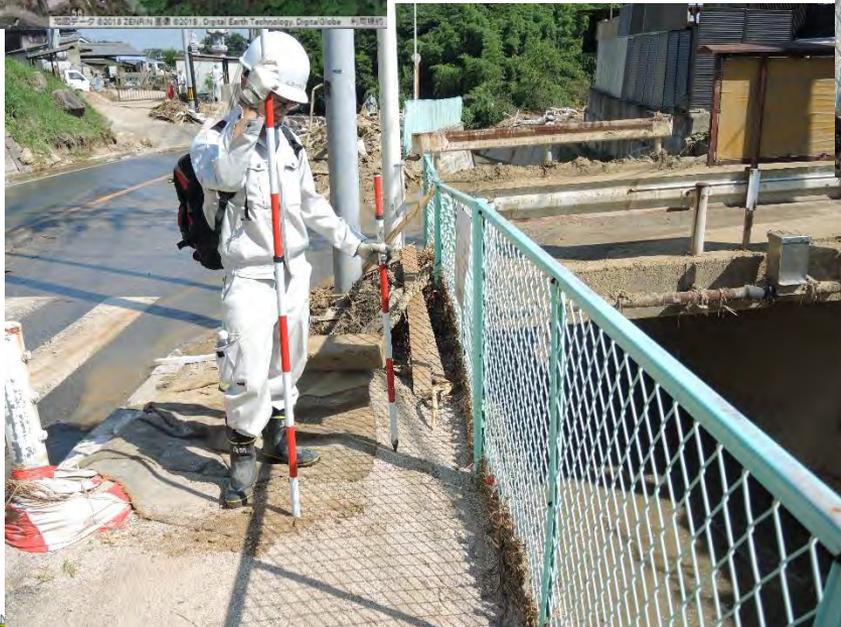
# 団地に接続する県道34号線

渓流から離れた県道にも土砂が堆積しており，土砂が非常に広い範囲にまで流出したことがわかる。

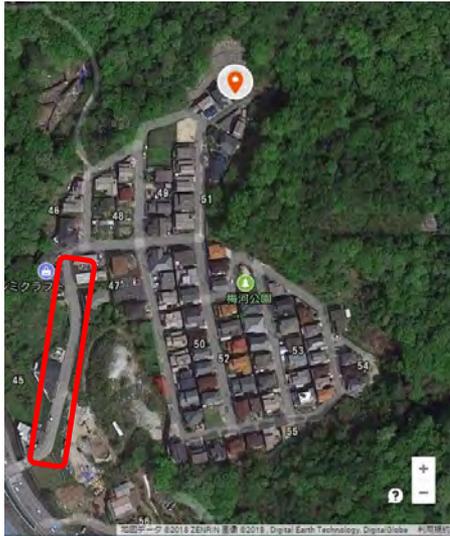
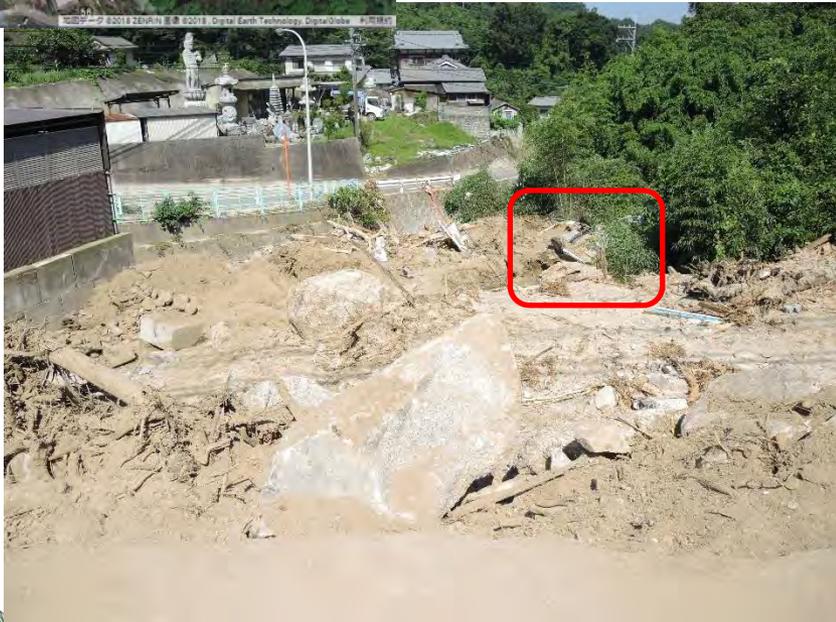
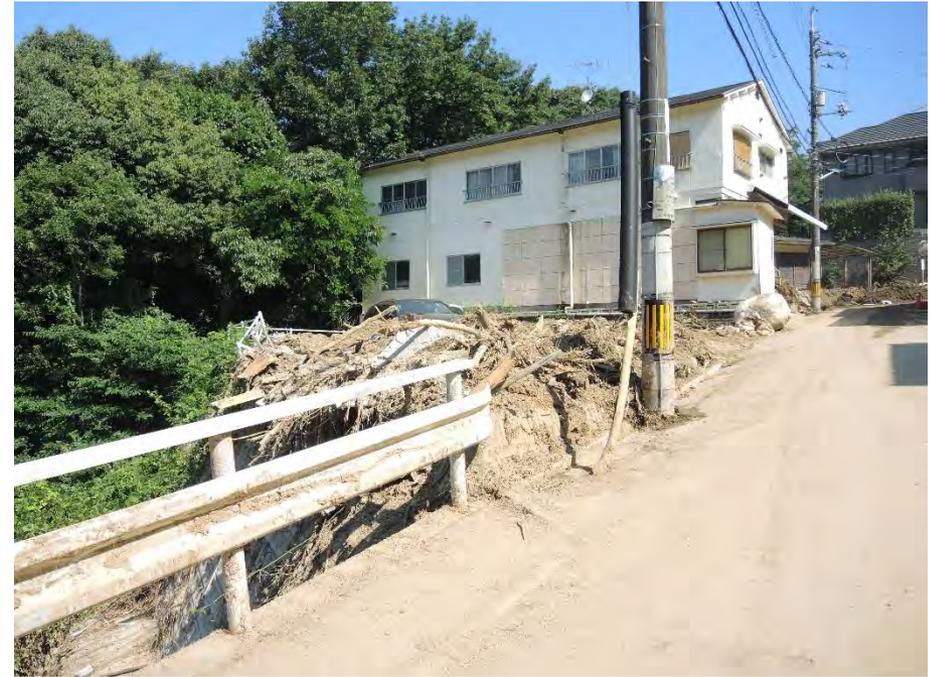
# 県道から団地内へ向かう道路

道路沿いにも土砂が堆積している。  
押し流されたと思われる車も見られ、  
この位置でも土砂がある程度の勢いで流動していたと予想される。

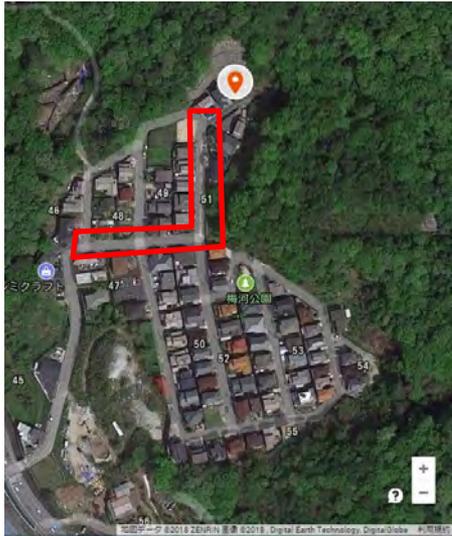
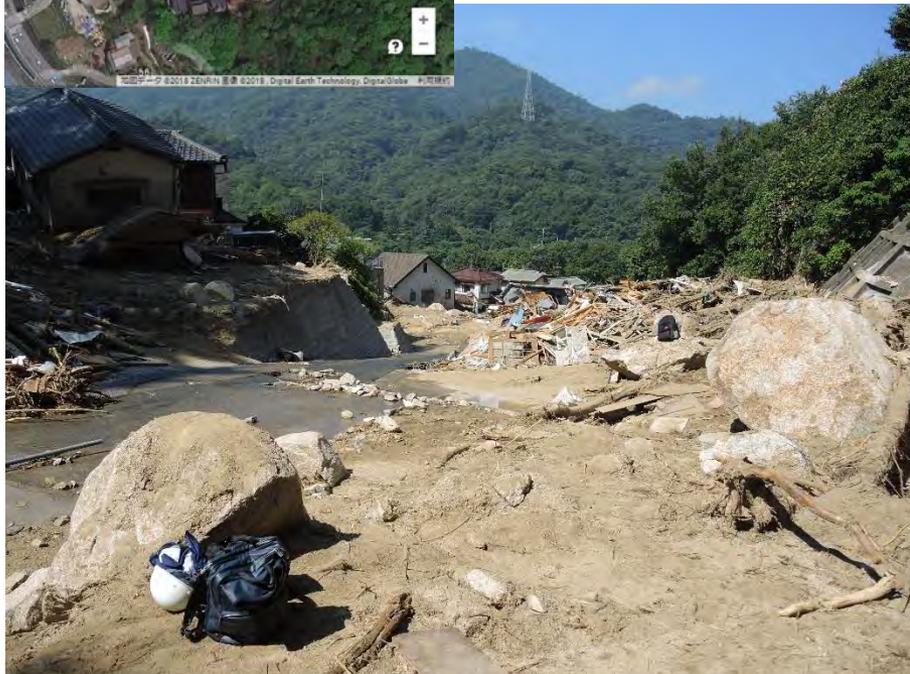
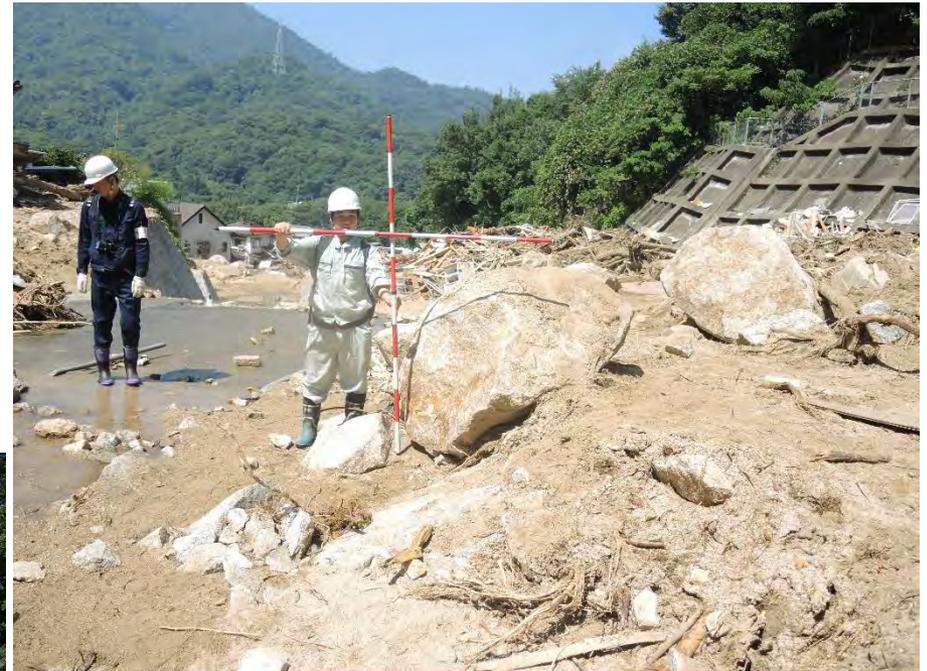
# 団地内の状況

団地内には巨石を含む大量の土砂が流出して住宅が押し流されており甚大な被害が生じていた。

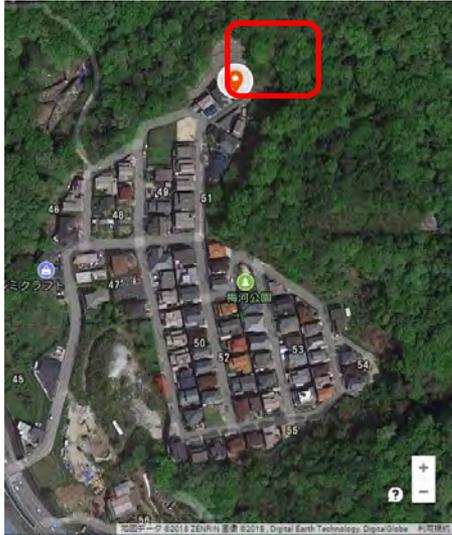
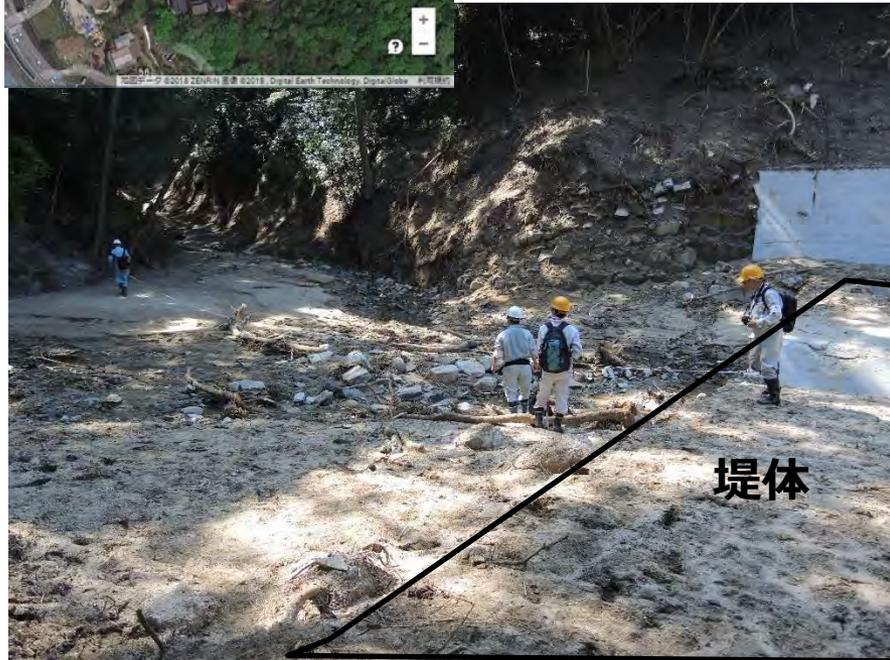
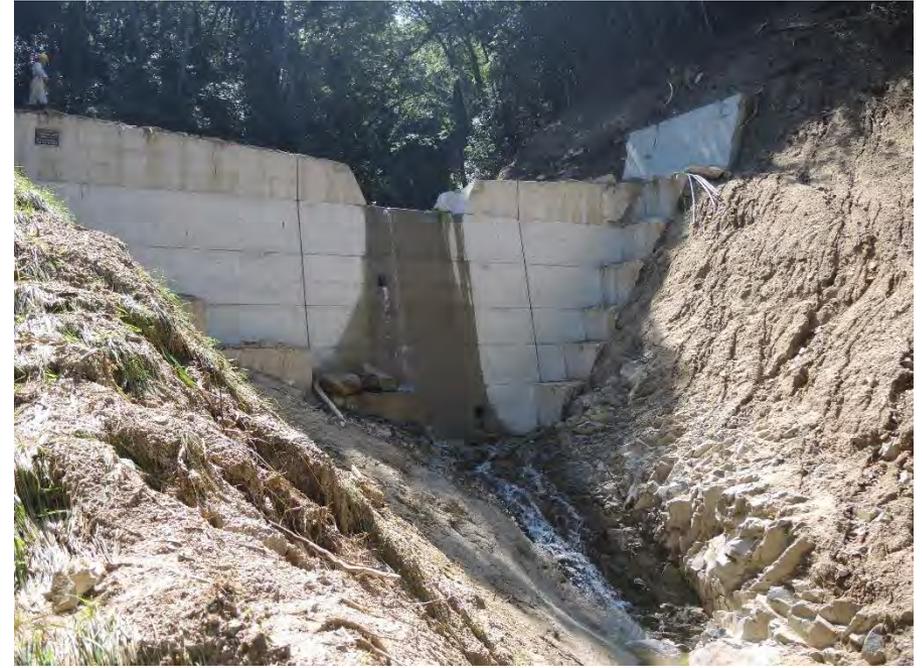
# 団地北東の治山ダム①

今年2月に完成した治山ダム。  
 発災前はほとんど土砂は堆積してい  
 なかったと予想されるが、満砂状態  
 となっており、堤体を越えて土砂が  
 流出しているのがわかる。

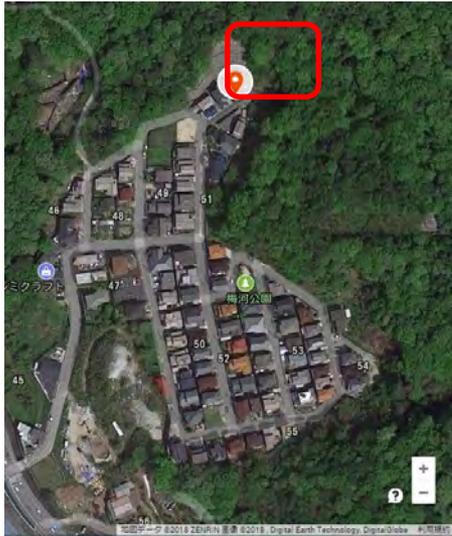
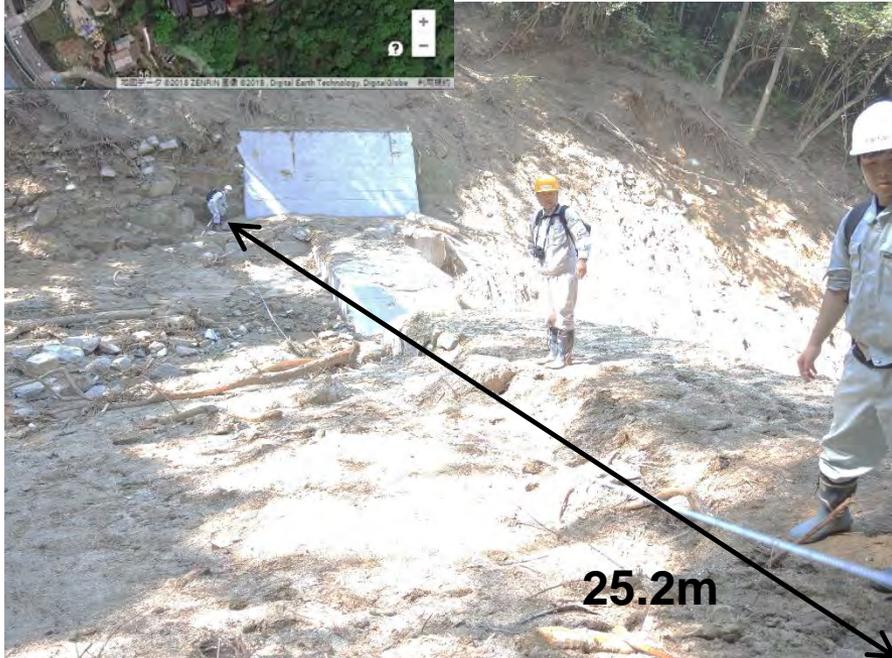
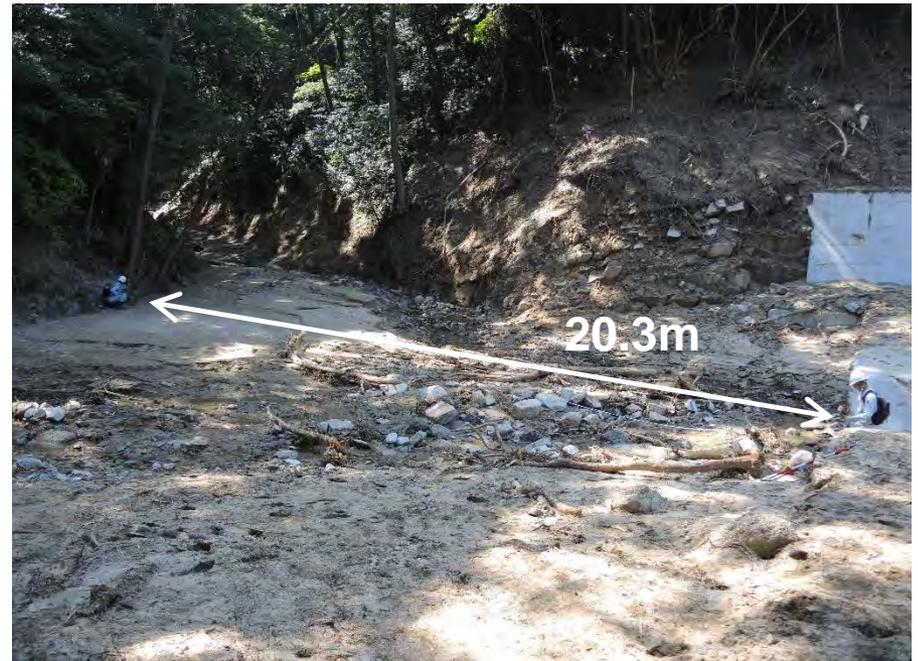
# 団地北東の治山ダム②

ダムの幅は約25.2m, 堆砂部の奥行きは約20.3m, 堤体高さ8m. 平均的な堆砂深さを4mと仮定すると2,000m<sup>3</sup>程度の土砂が捕捉されたと見積もられる.

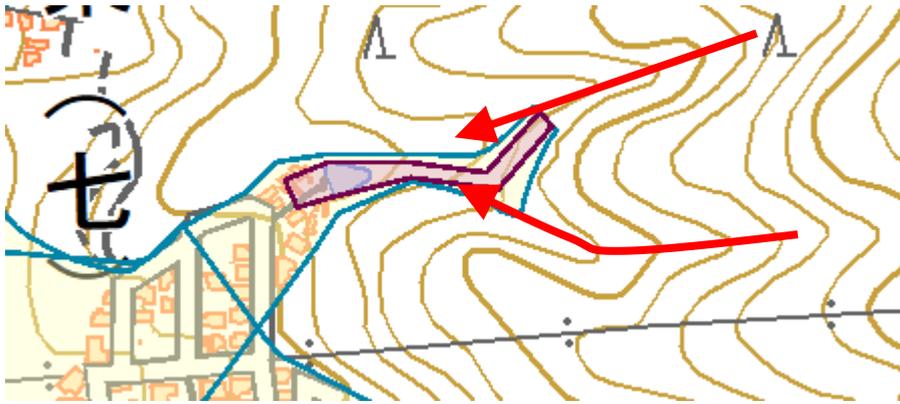
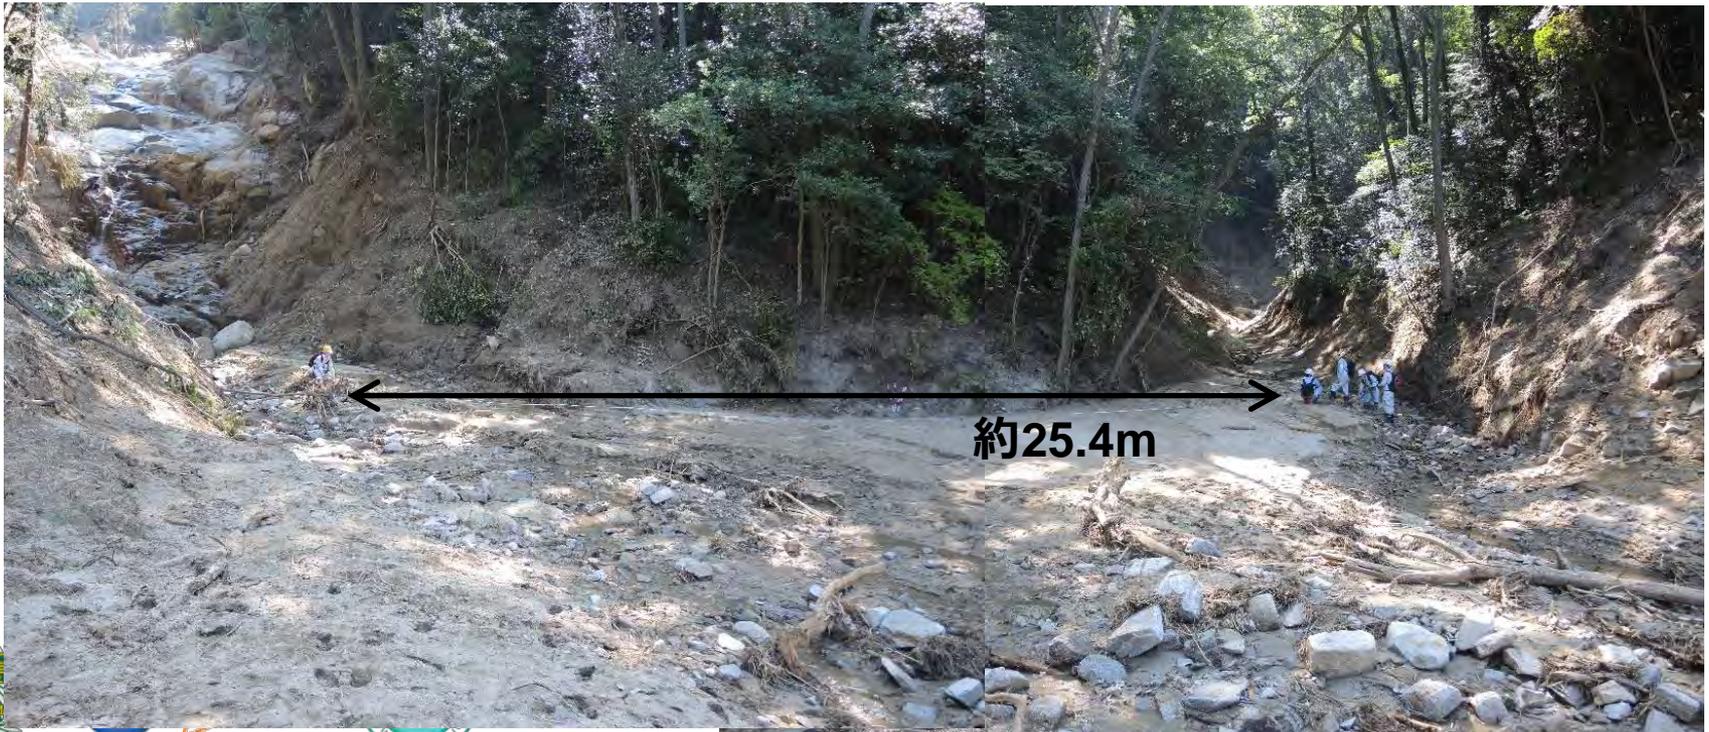
# 治山ダム背後の溪流

- 治山ダム背後からは**二つの溪流**で土石流が発生していた。
- それぞれの発生時刻は不明だが、一方の土石流が治山ダムが満たしたあとにもう一方がその上を流下した可能性がある。

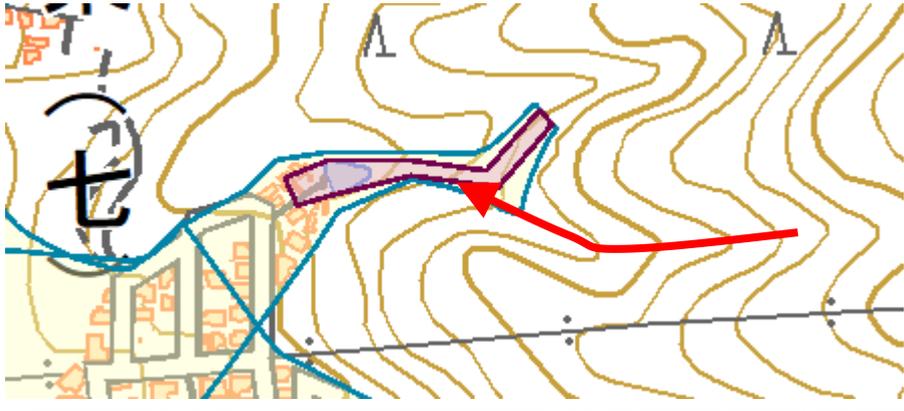
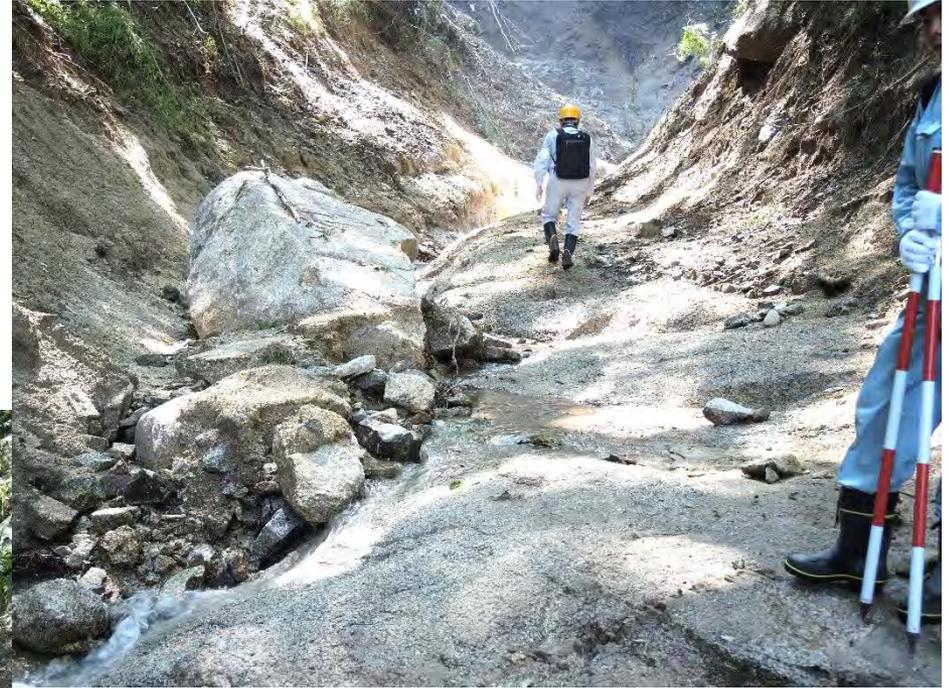
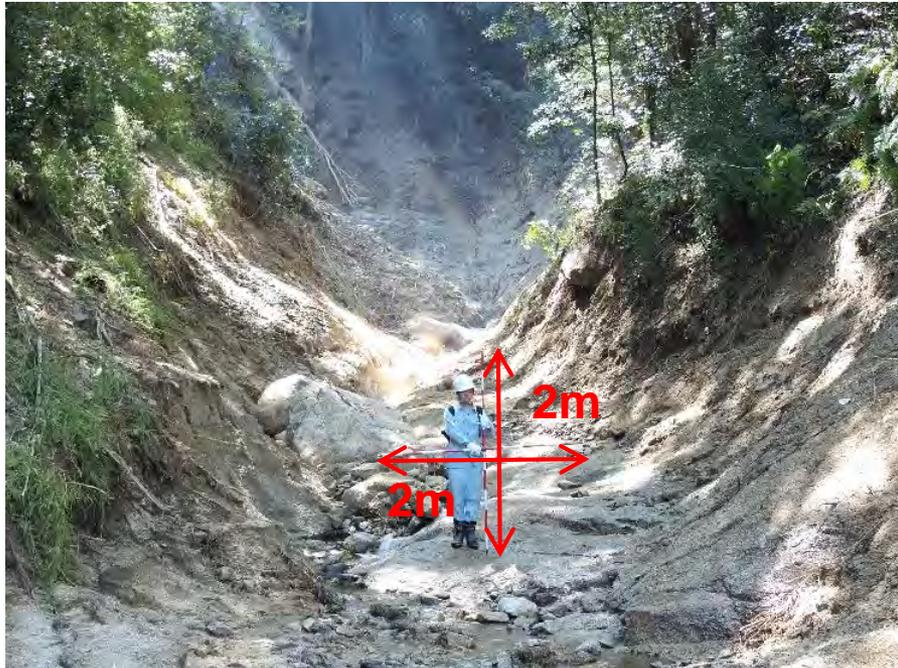
# 右側の溪流①

- 流出後の溪流は基岩（花崗岩）が露出しており，氾濫開始点と思われる谷出口付近では**勾配がゆるい**。
- 侵食幅は約6m，侵食深は2m程度。

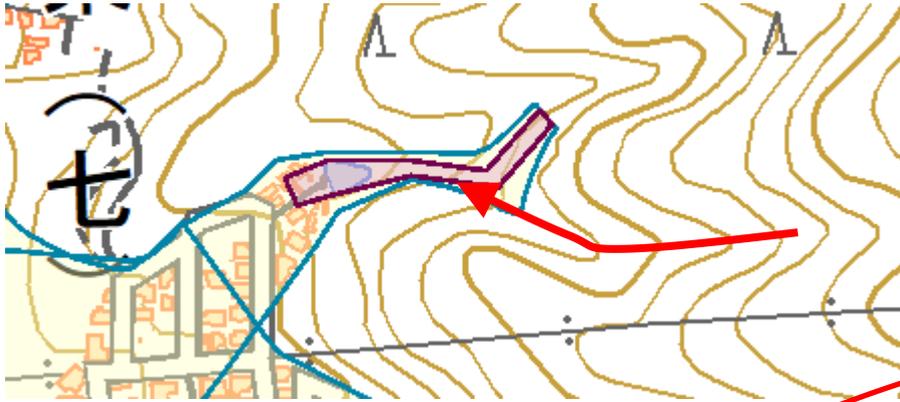
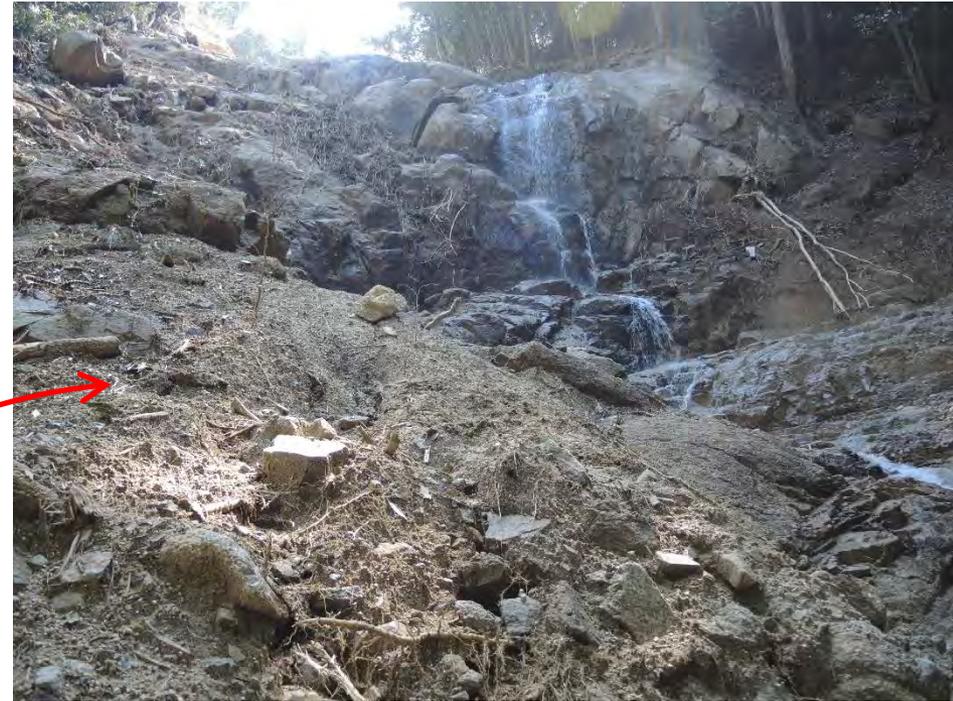
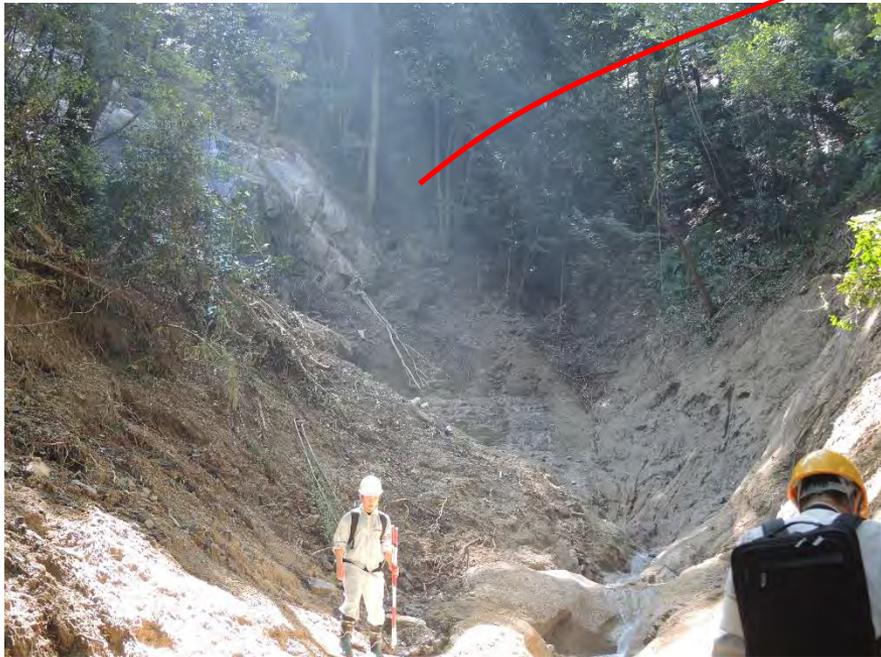
## 右側の溪流②

- 谷出口から100m程度進むと急な崖となっており、上方から大量の水が流れ出ていた。不安定な巨石も見られた。
- 航空写真によれば源頭部はさらに上流にあるが今回は立入を断念した。

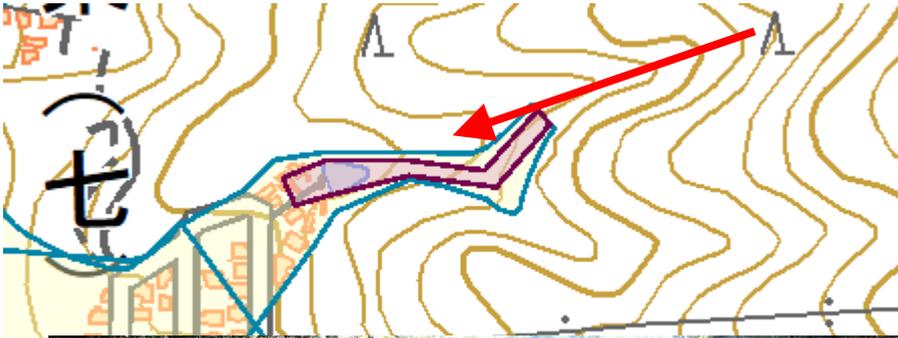
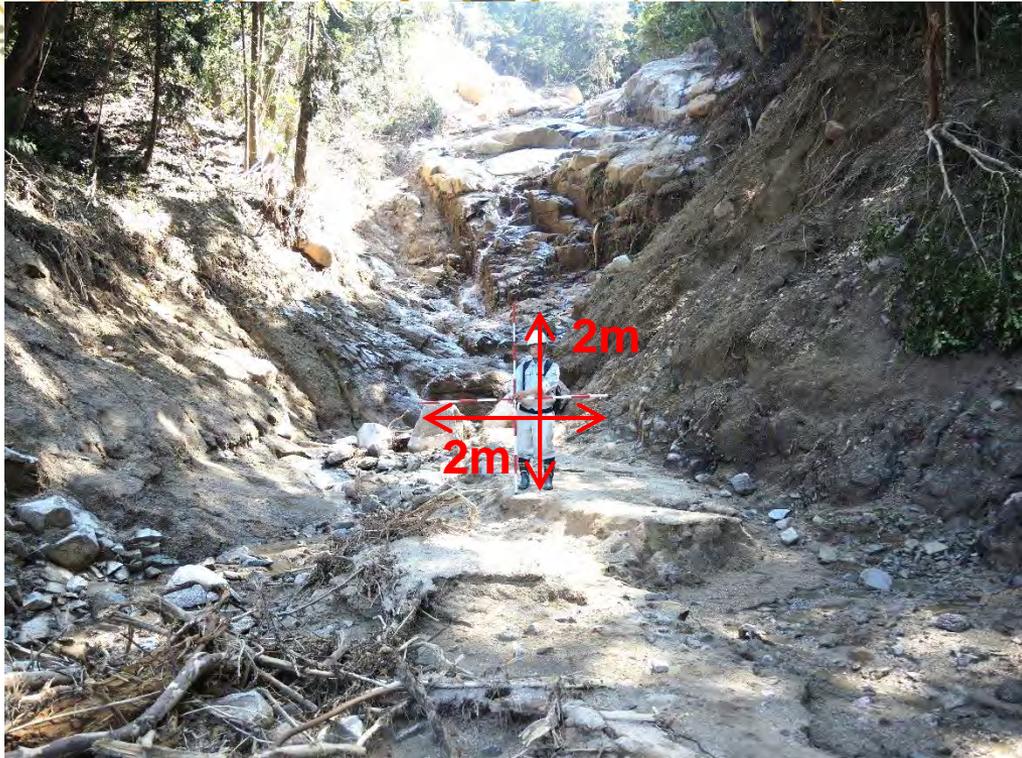
# 左側の溪流

- こちらも岩が露出しているが、もう一方の溪流とは異なり、谷出口からすぐに急勾配となっていたため、これ以上の立入は断念した。
- 谷出口付近の侵食幅は約7.7m、侵食深は約3mであった。
