# 平成30年7月豪雨による 愛媛県での地盤災害

愛媛大学豪雨災害学術調査団  
土木学会四国支部  
地盤工学会四国支部

森 伸一郎

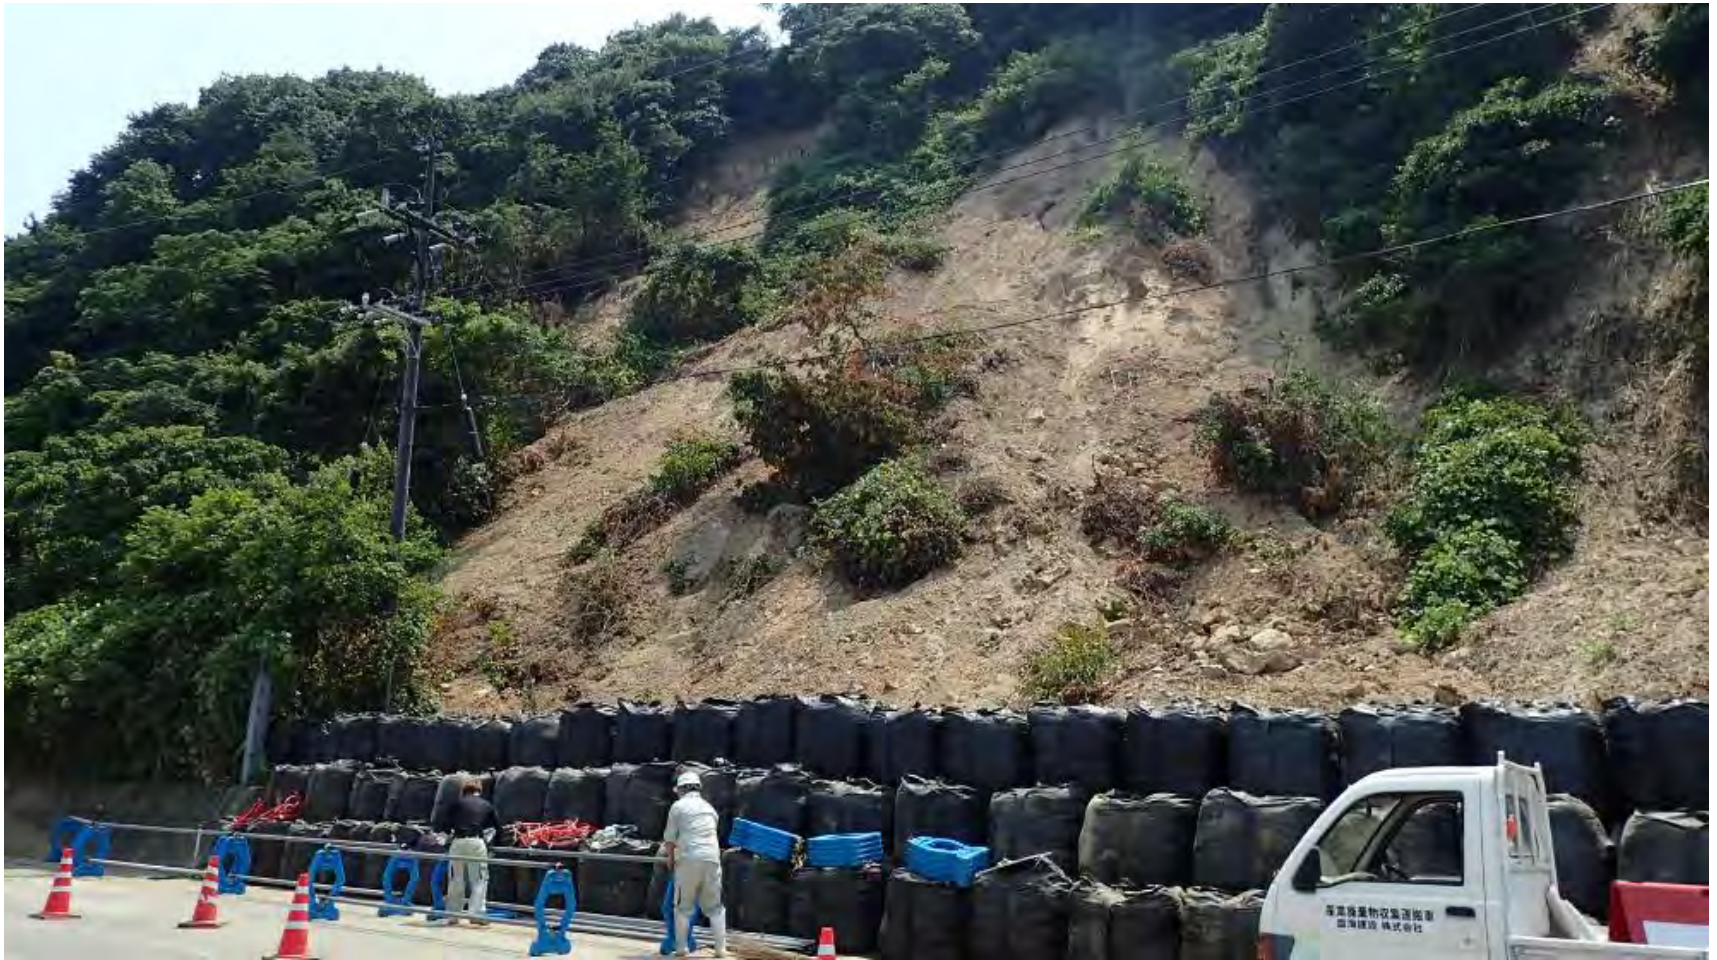
# 斜面災害（松山市勝岡町坂浪）

長さ80mにわたって崩壊。最高高さ約40m、崩落層厚は約3m。表層厚は1m程度。源頭部の崩壊面には長さ4-5mの植物の根が宙吊状態であった。節理の発達した風化岩であった。多量の雨水が節理に満杯となり滑落。

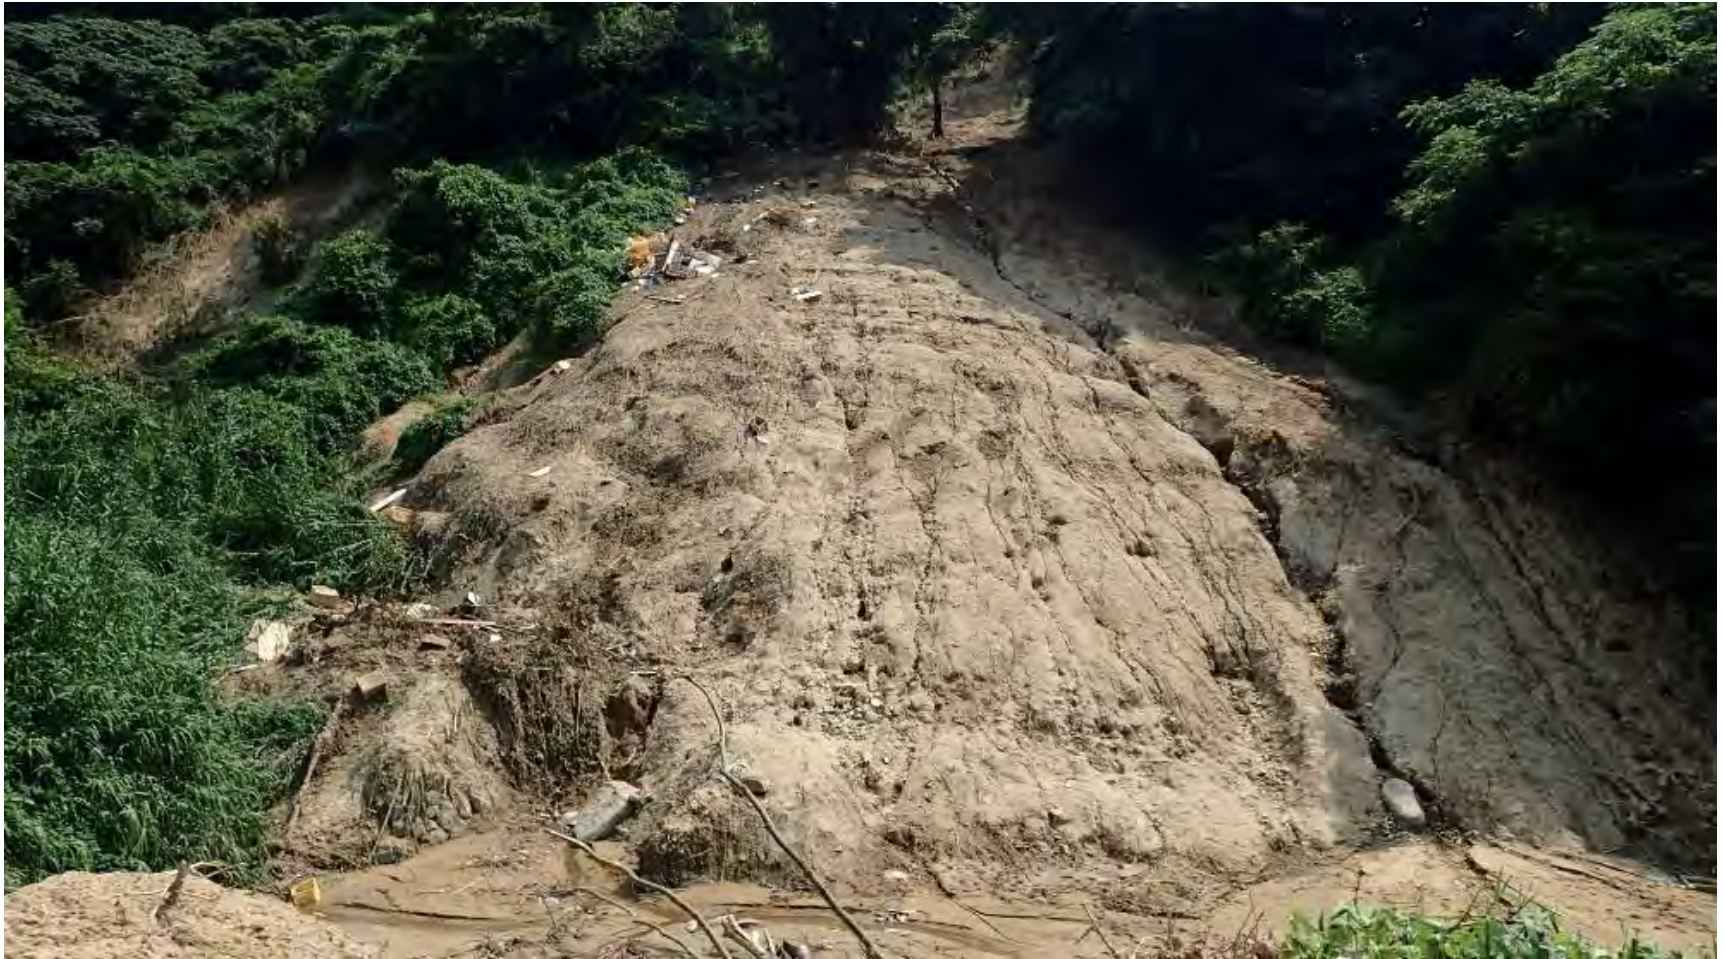
# 斜面災害（松山市高浜5丁目）

ミカン畑が長さ約100mにわたって崩壊。**まさ土の表層崩壊**。源頭部は比高約40m、遠望観察で幅6-8mである。斜面下の**ため池を埋塞**していた。

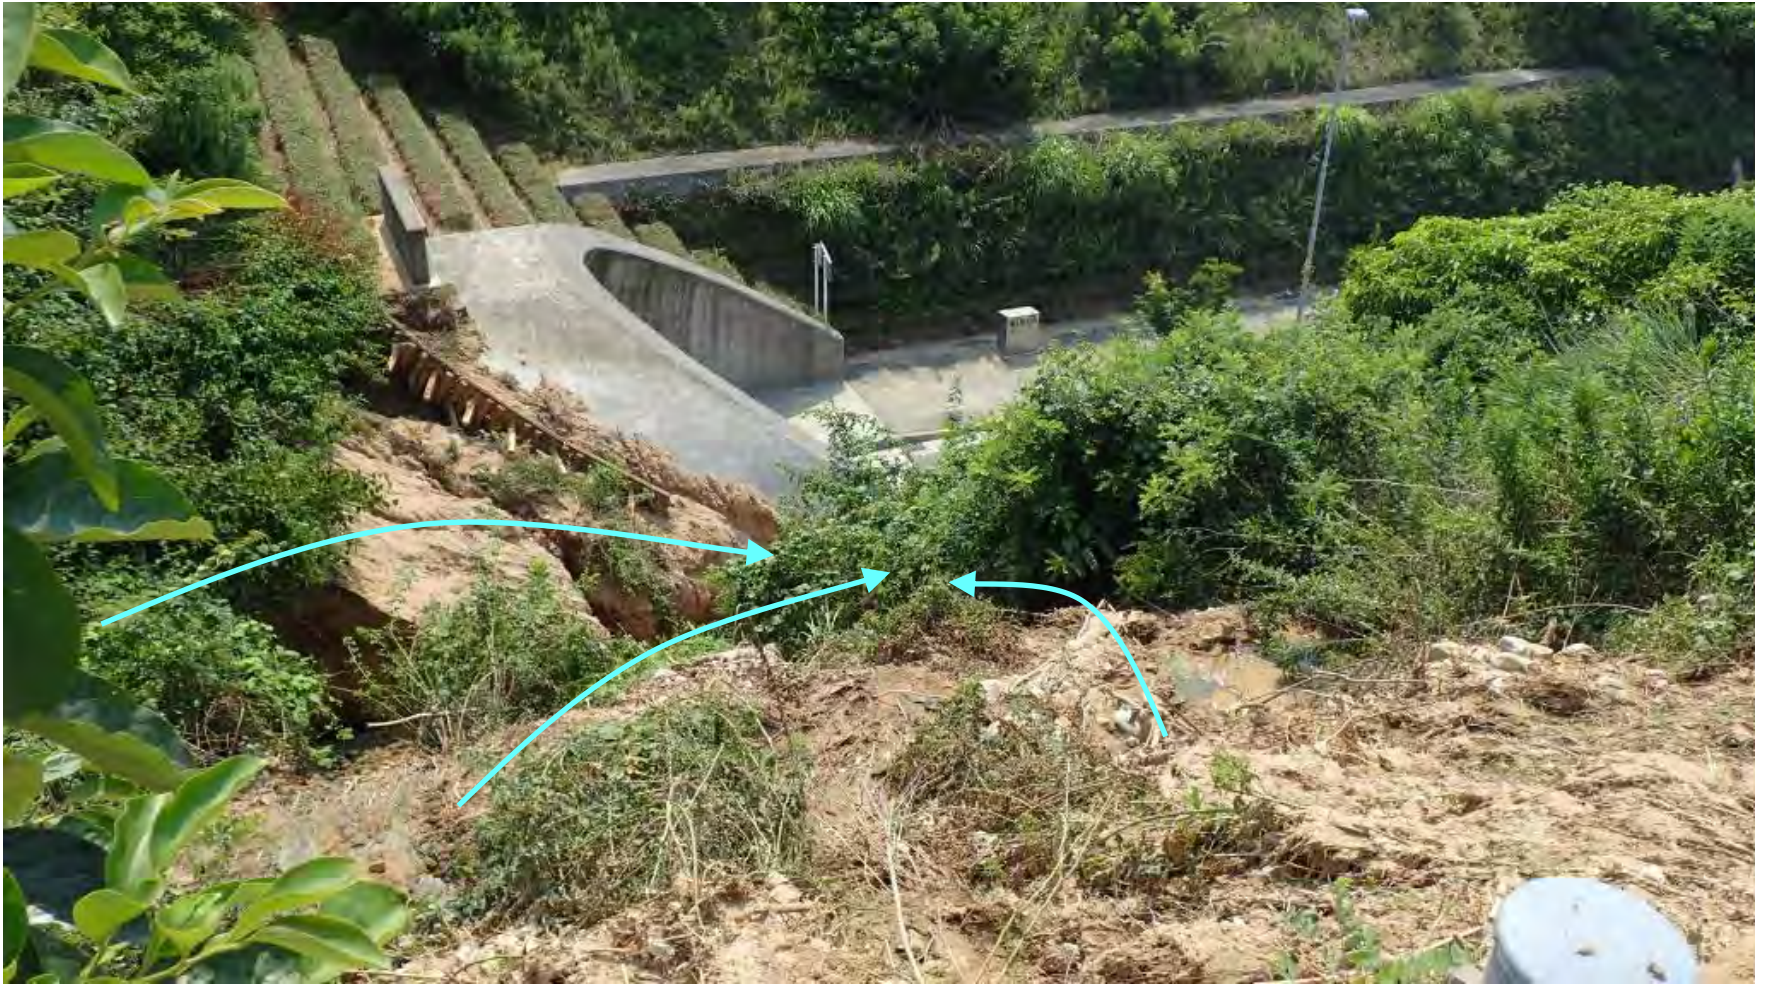
# 土砂堆積：高浜トンネル坑口（松山市高浜）

3つの斜面崩壊と土石流の流下流路・道路が高浜トンネルの坑口に向かっていたので、道路を越え、斜面を下り、トンネル坑口に土砂が効率よく落ちて、**坑口を土砂にせき止められた。**（7月18日14:23）

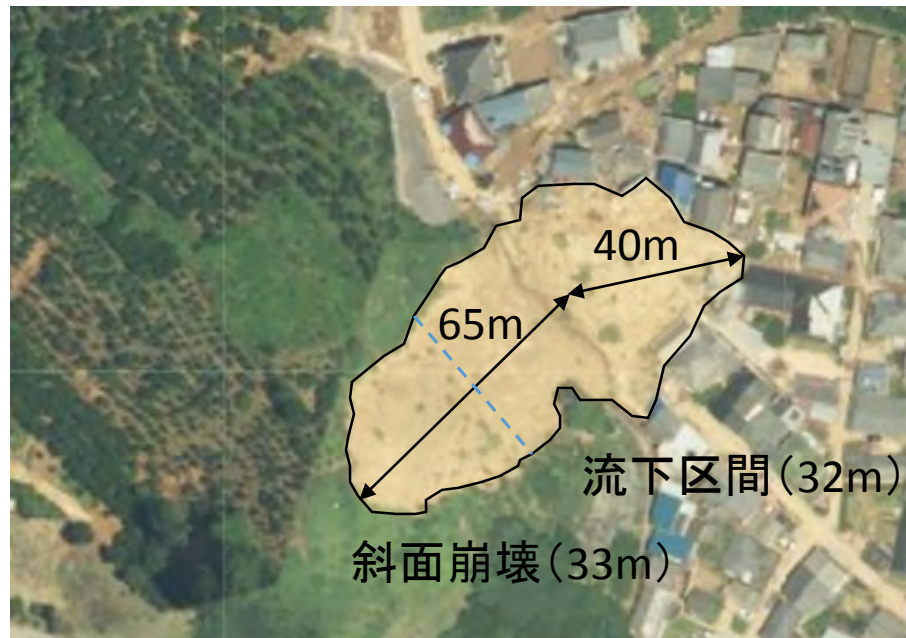
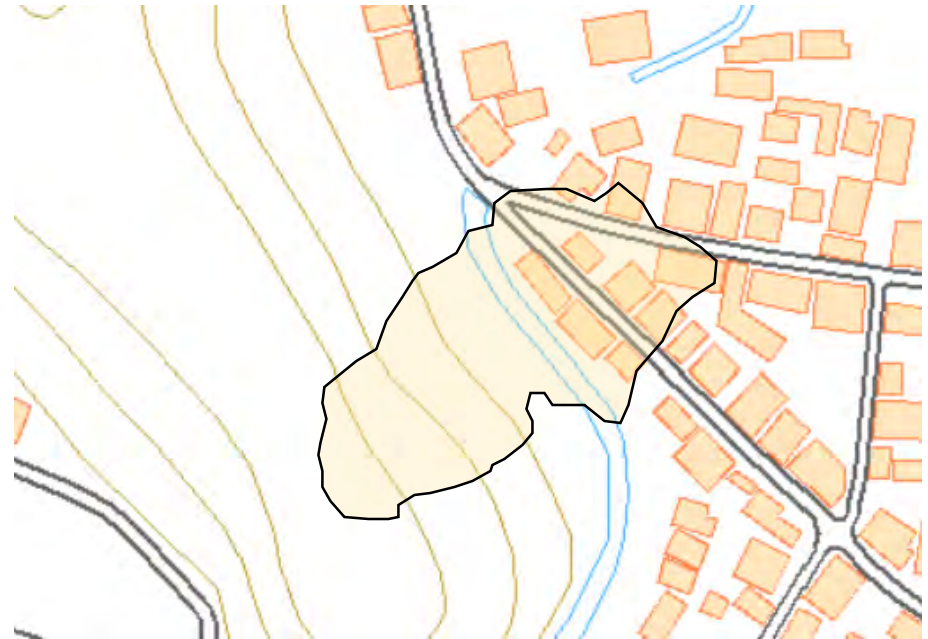
# 斜面災害（宇和島市吉田町法花津与村井）

水平距離約65m、高さ約40m、長さ約73mで、深さ5m～12mの岩盤崩壊。**犠牲者1名**。四万十川層群。節理の発達した風化岩盤のすべり。一気に崩れ、下部のミカン畑の表層を根こそぎ削って滑り落ちたものと思われる。（7月18日13:26）斜面崩壊部は、 $33 \times 35 \times 7 = 8085\text{m}^3$ 、流下区間 $32 \times 40 \times 0.6 = 768\text{m}^3$ 、合計 $8853\text{m}^3$ 。流下区間での堆積を考慮して、**約 $8000\text{m}^3$ の土砂が道路宅地に堆積した可能性がある。****9-10棟が全壊**と推定。

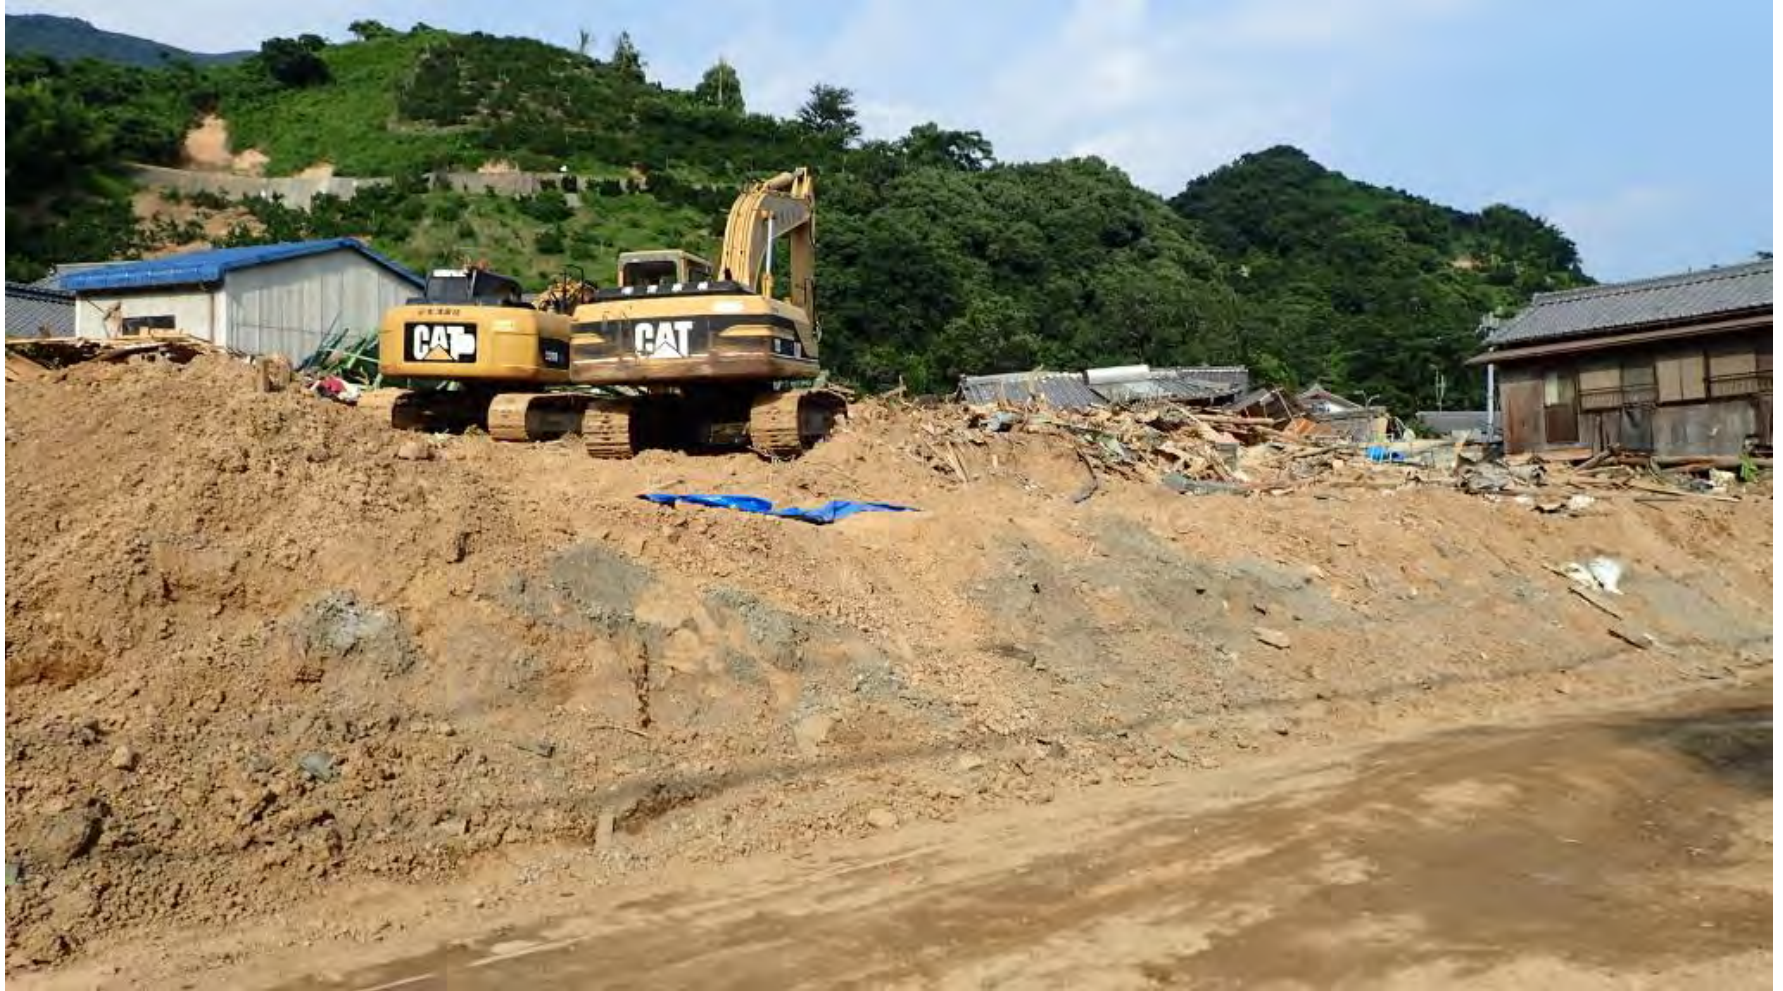
# 斜面災害（宇和島市吉田町法花津与村井）

住民1名が犠牲。住家9-10棟が倒壊・全壊と推定。（7月18日16:21）  
土砂の除去が進められていたが、**まだ、2-4m堆積**していた。

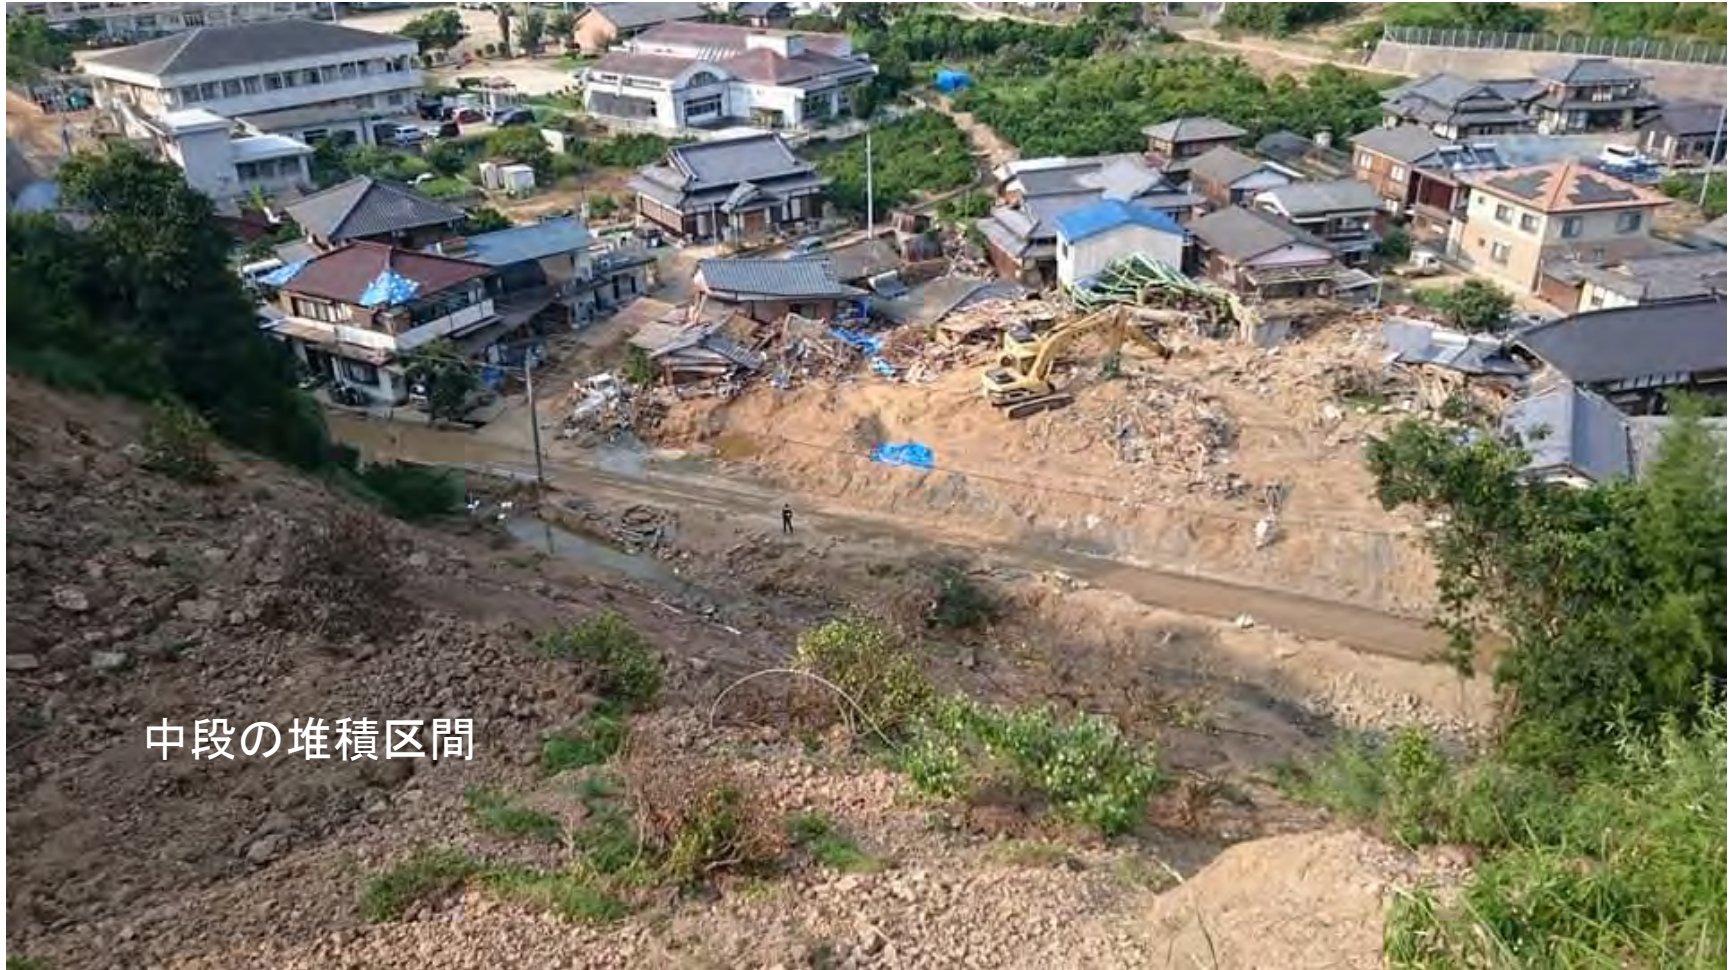
# 斜面災害（宇和島市吉田町法花津与村井）

中段の堆積区間

深さ5-12mの岩盤崩壊が原因の斜面崩壊（**深層崩壊**）。節理の発達した風化岩盤のすべり。一気に崩れ、下部のミカン畑の表層を根こそぎ削って滑り落ちたものと思われる。（7月18日16:40）

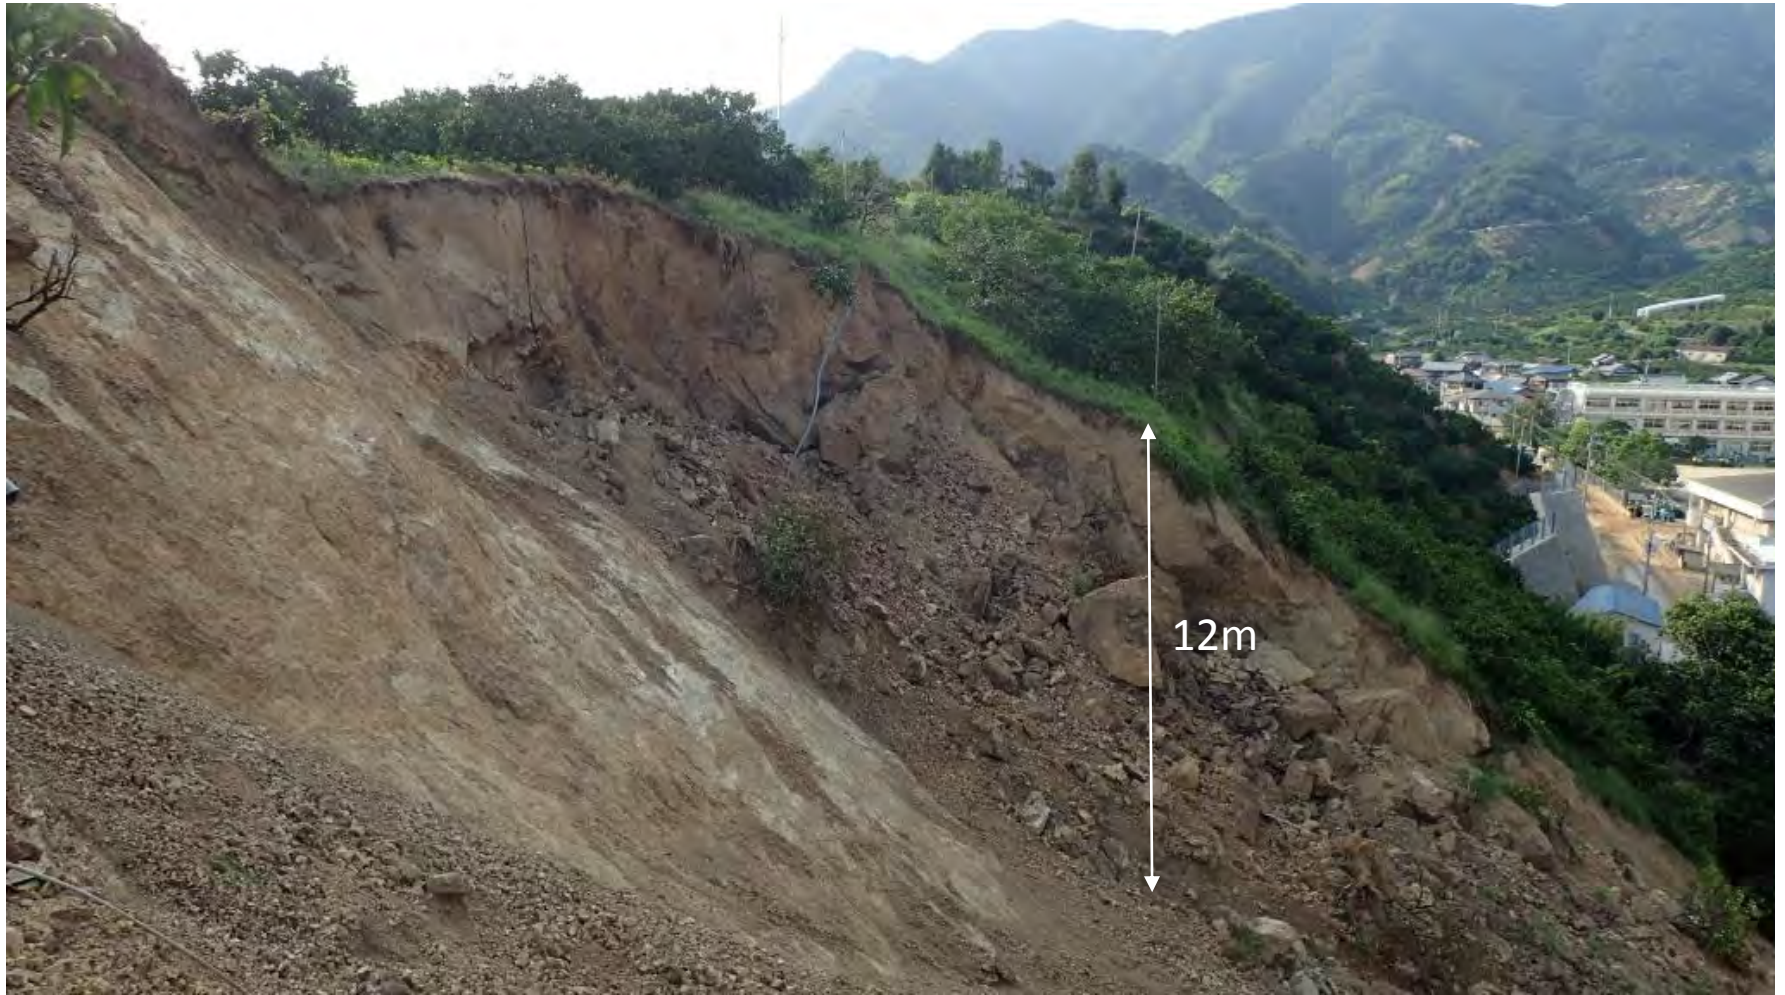
# 斜面災害（宇和島市吉田町法花津与村井）

源頭部で南南東から北北西を見る。走向はやや西に振る。すべり面は流れ盤。深さ5m(南南東)～12m(北北西)「**深層崩壊**」(7月18日16:49)

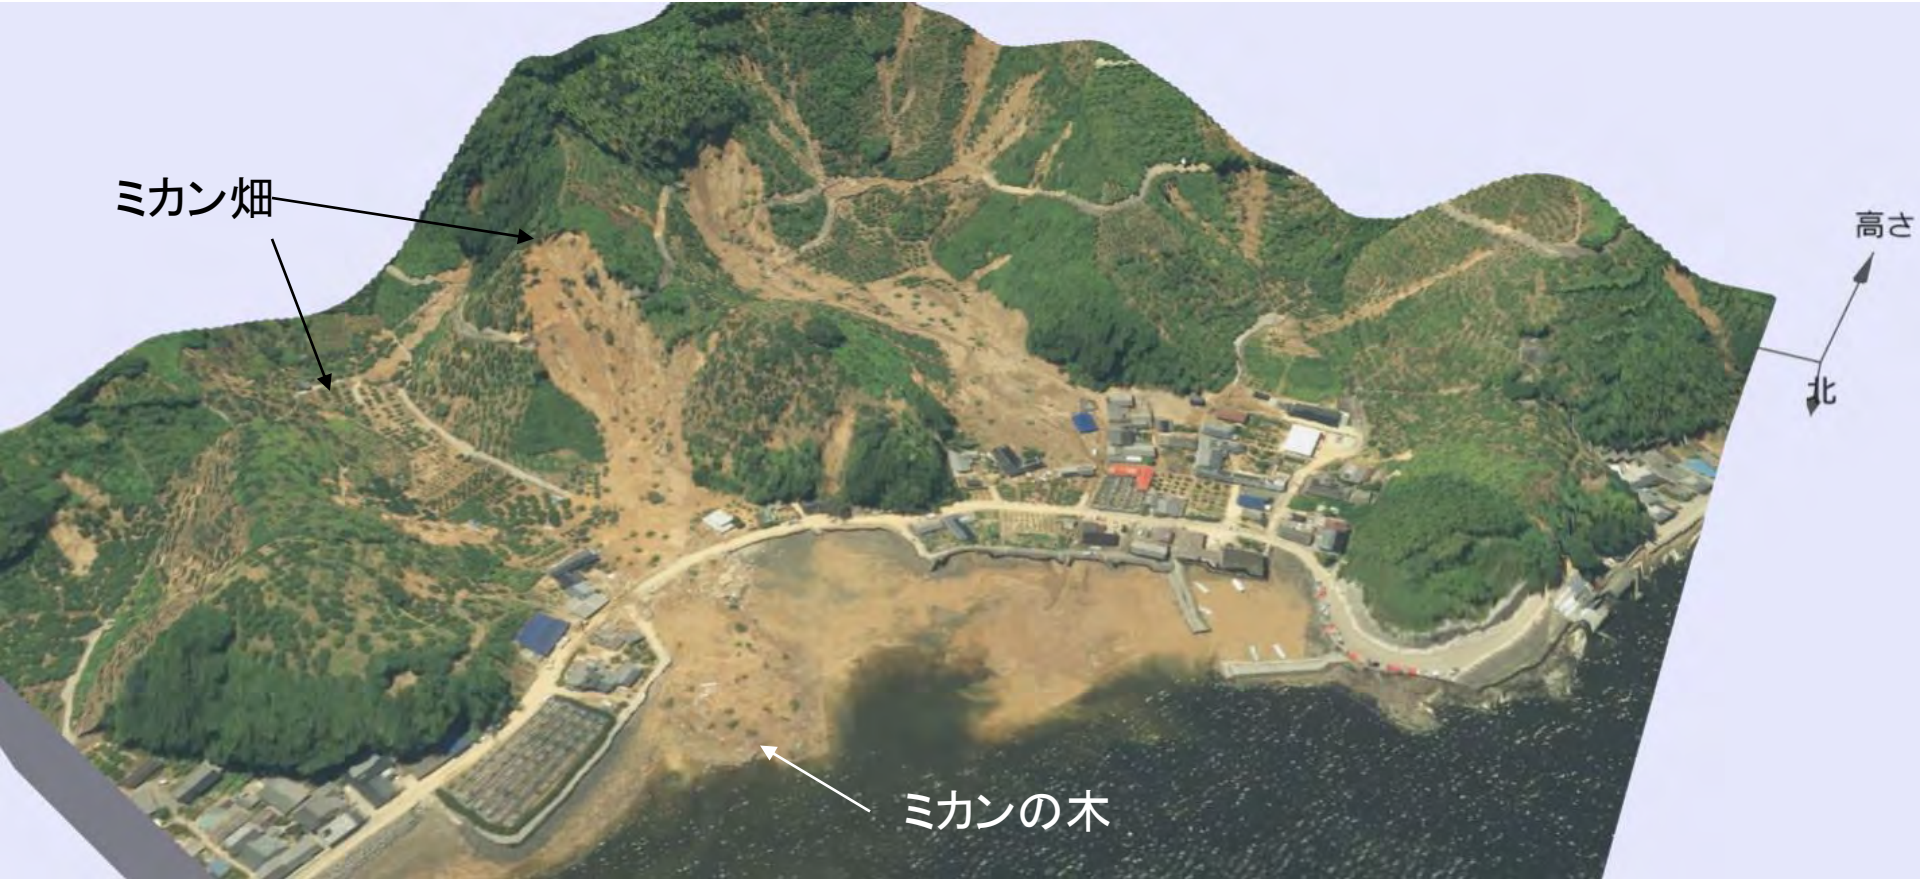
# 斜面崩壊と土石流（吉田町白浦先新浜）

向かって左側（北側）の斜面崩壊で男性1名、家族3名が犠牲。海に流出した土量が膨大。右側の斜面崩壊は堆積区間が長く、住家にあまり届かず。

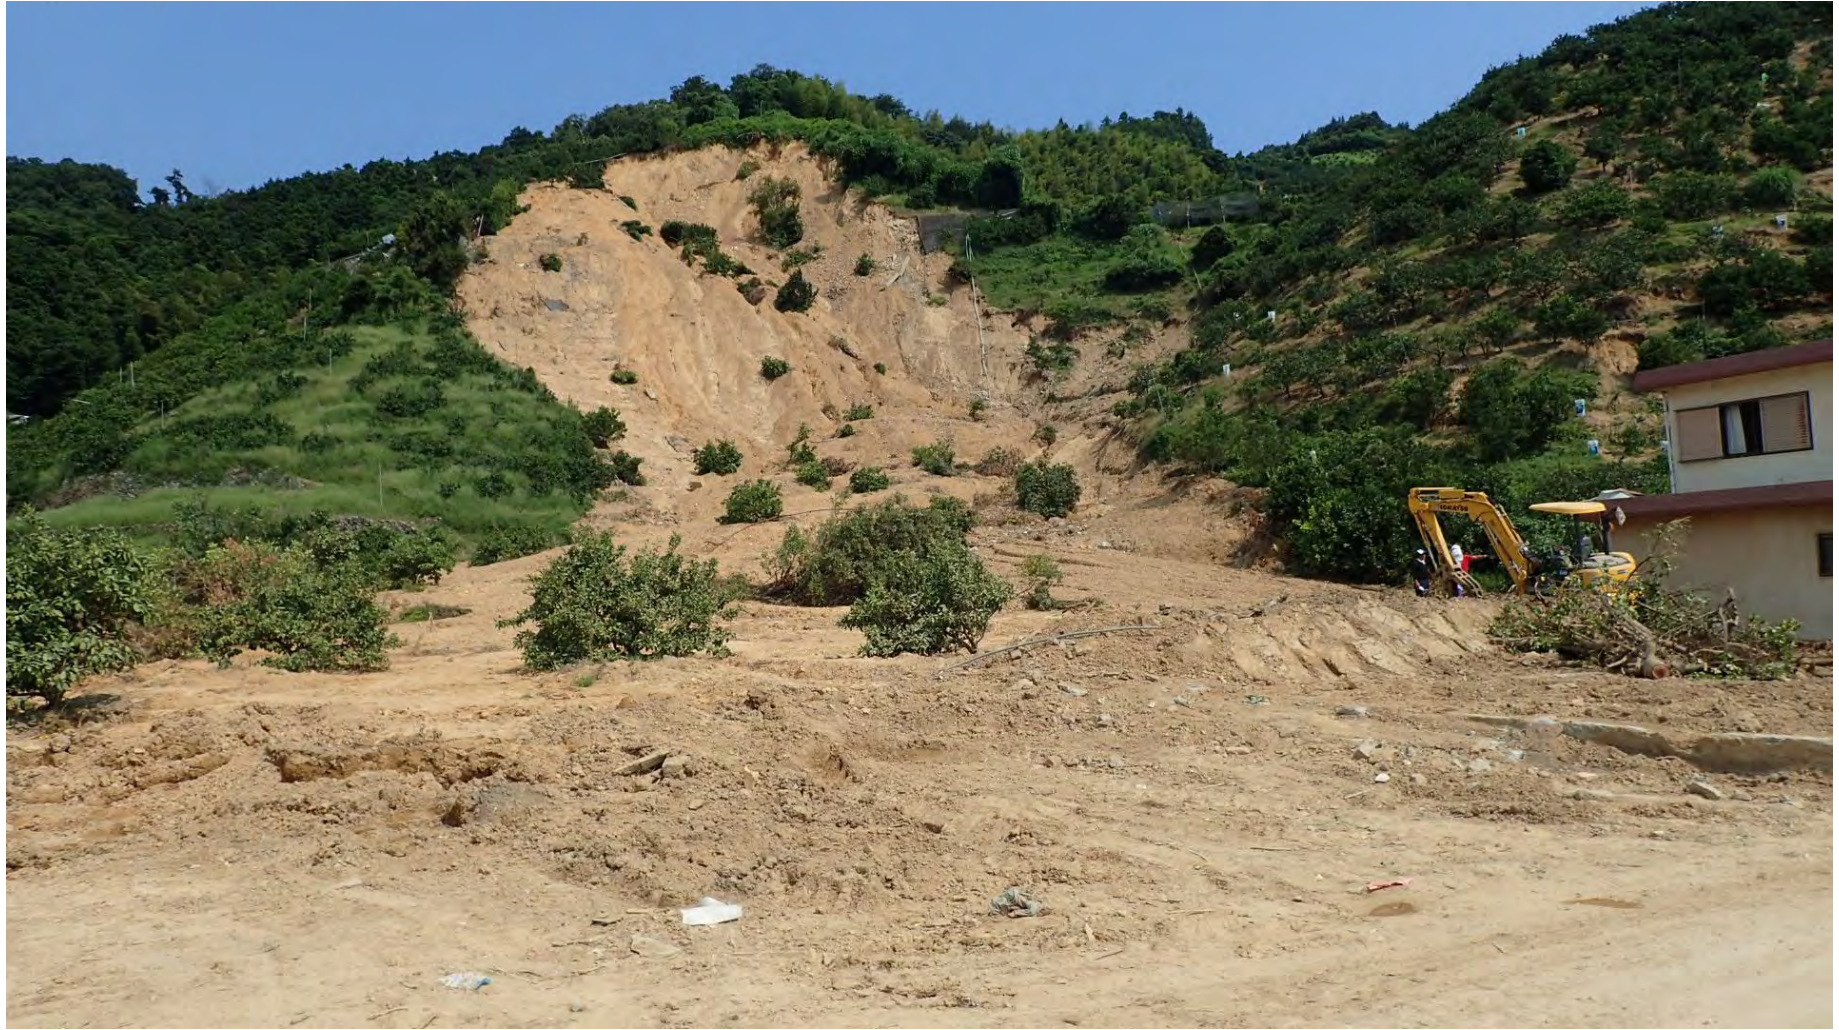
# 斜面災害（宇和島市吉田町先新浜）

頭部のすべり層厚は最大6m、深さ8mの岩盤崩壊（**深層崩壊**）。これが落ちたので、下部の表層をこそげ落とし、土石流となった。（7月18日）

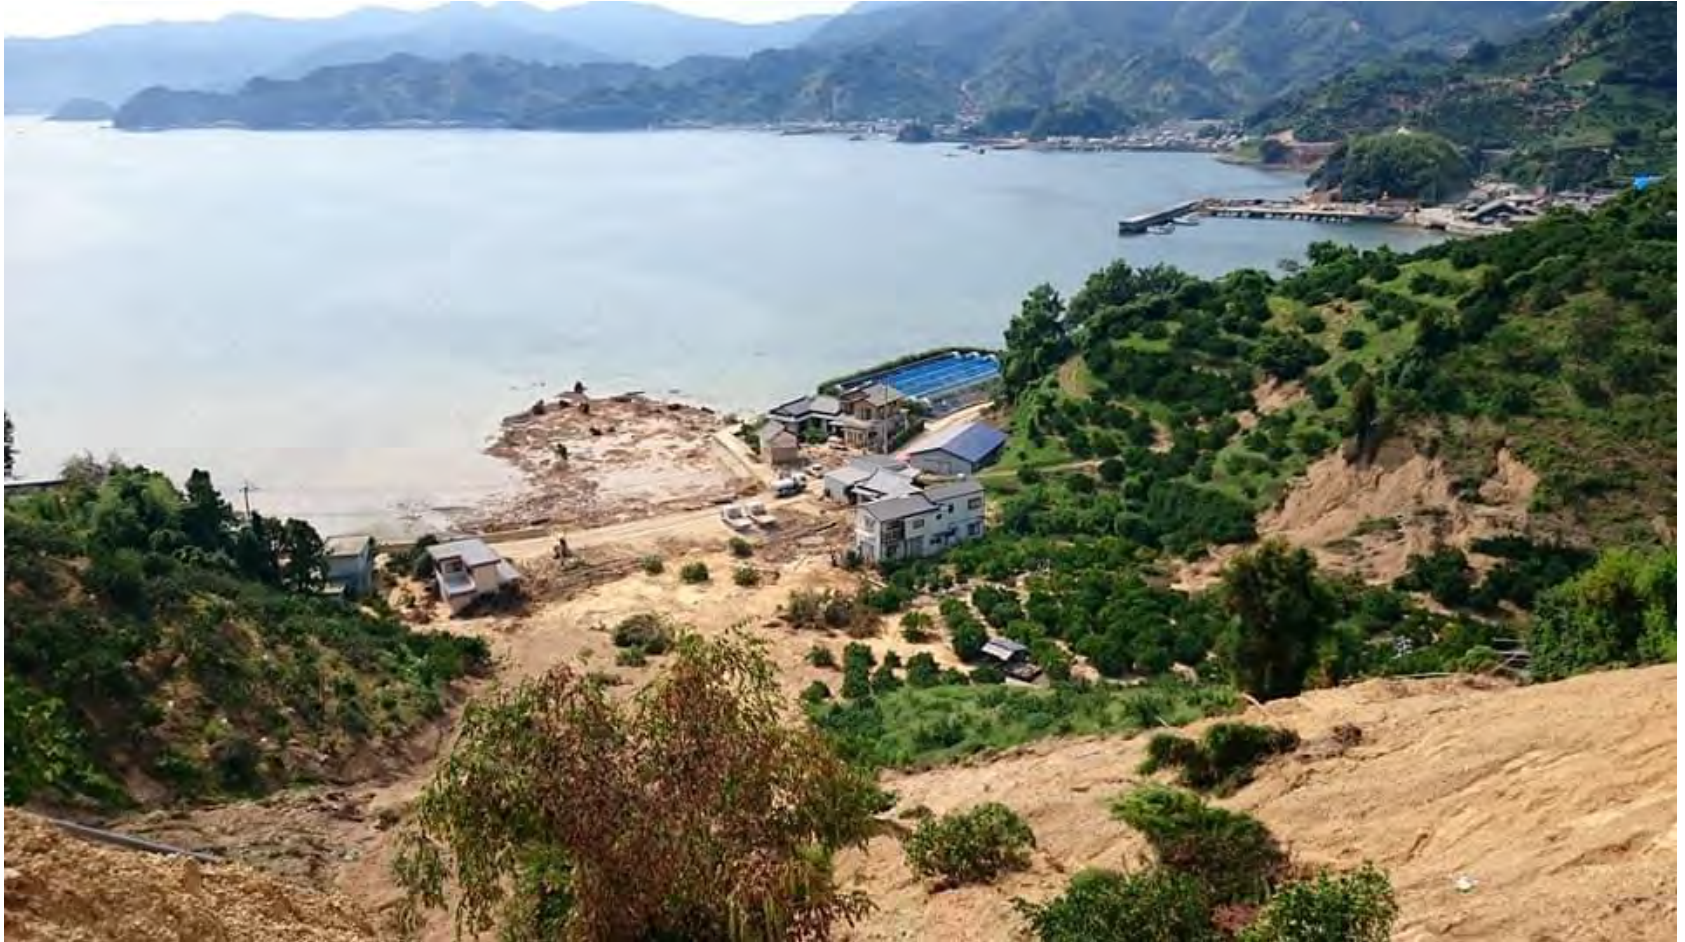
# 斜面災害（宇和島市吉田町先新浜）

海の中にまで大量の土砂を運搬したのは、ただの表層すべりではなく、**深層崩壊**が元凶。被災されたご家族からお話をお聞きすることができ、**ドーンと言う大きな音の後にまもなく、一気に大量の土石流が襲ってきた**というお話は、岩盤深層崩壊を発生源とする土石流だと納得できた。滅多にない大量の雨量が原因。

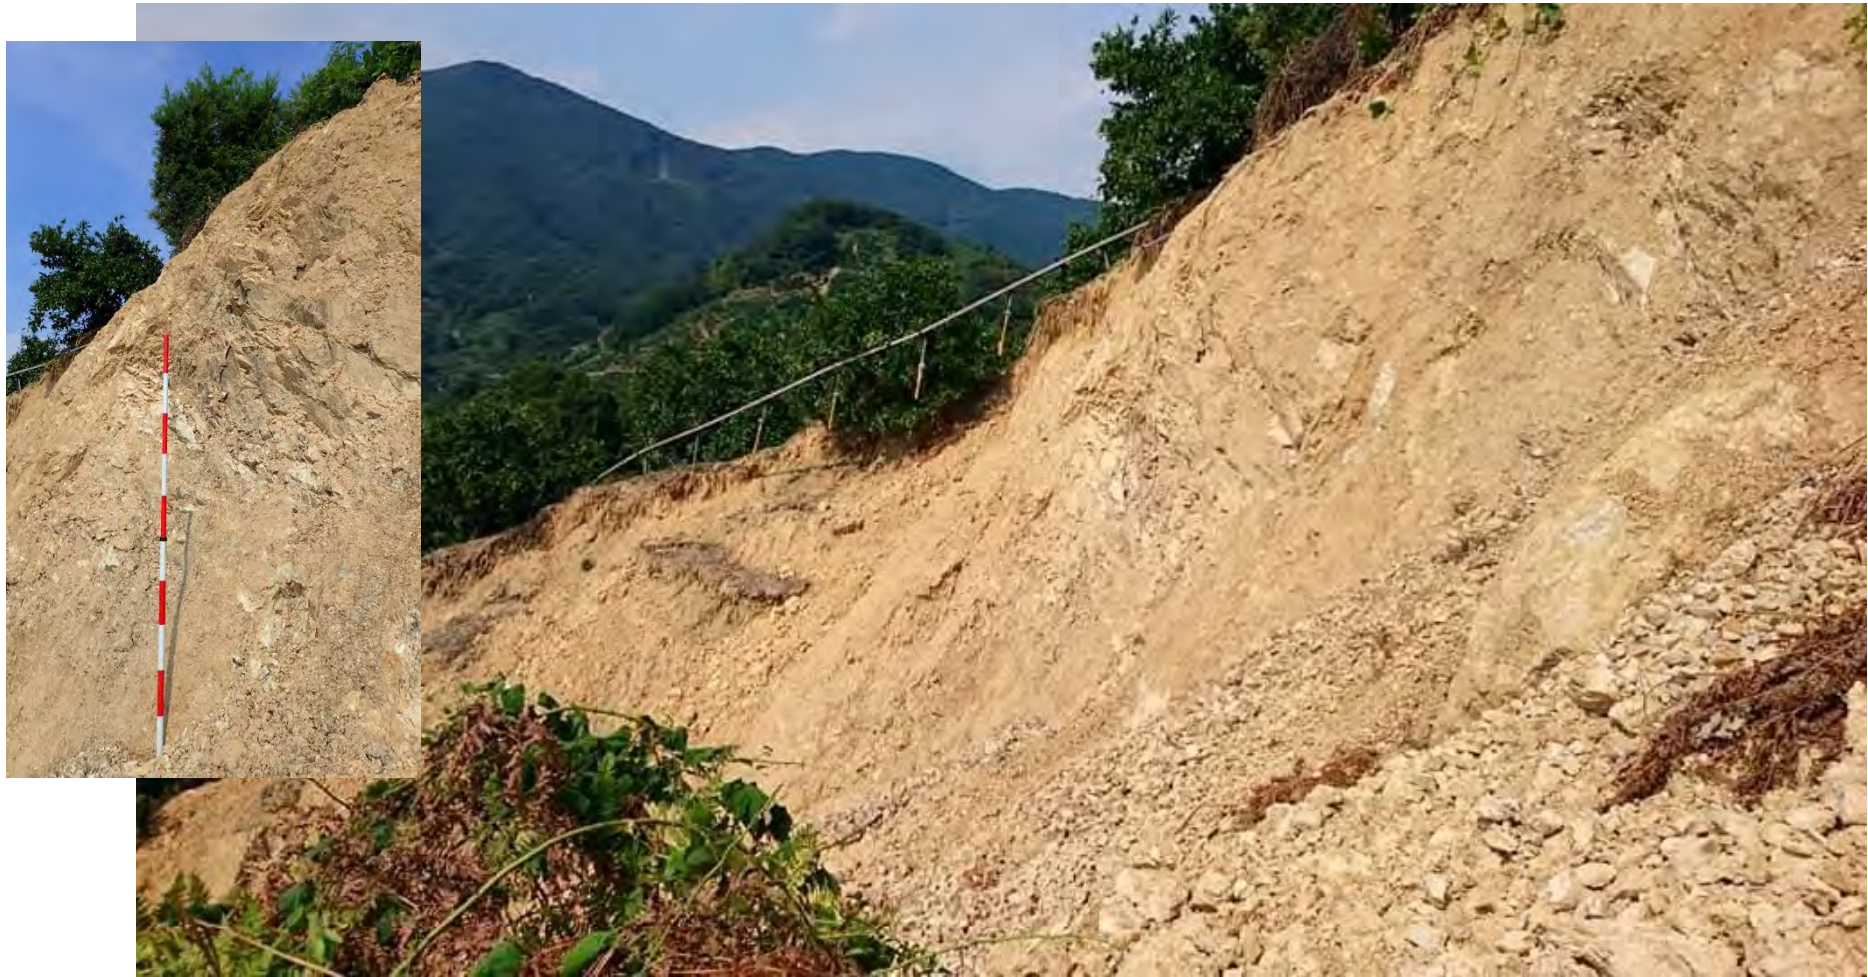
# 斜面災害（宇和島市吉田町先新浜）

風化の度合いが強く、節理が発達している。密度の高い沢山の節理に水が浸透して、間隙水圧が高まったことが崩壊の誘因。

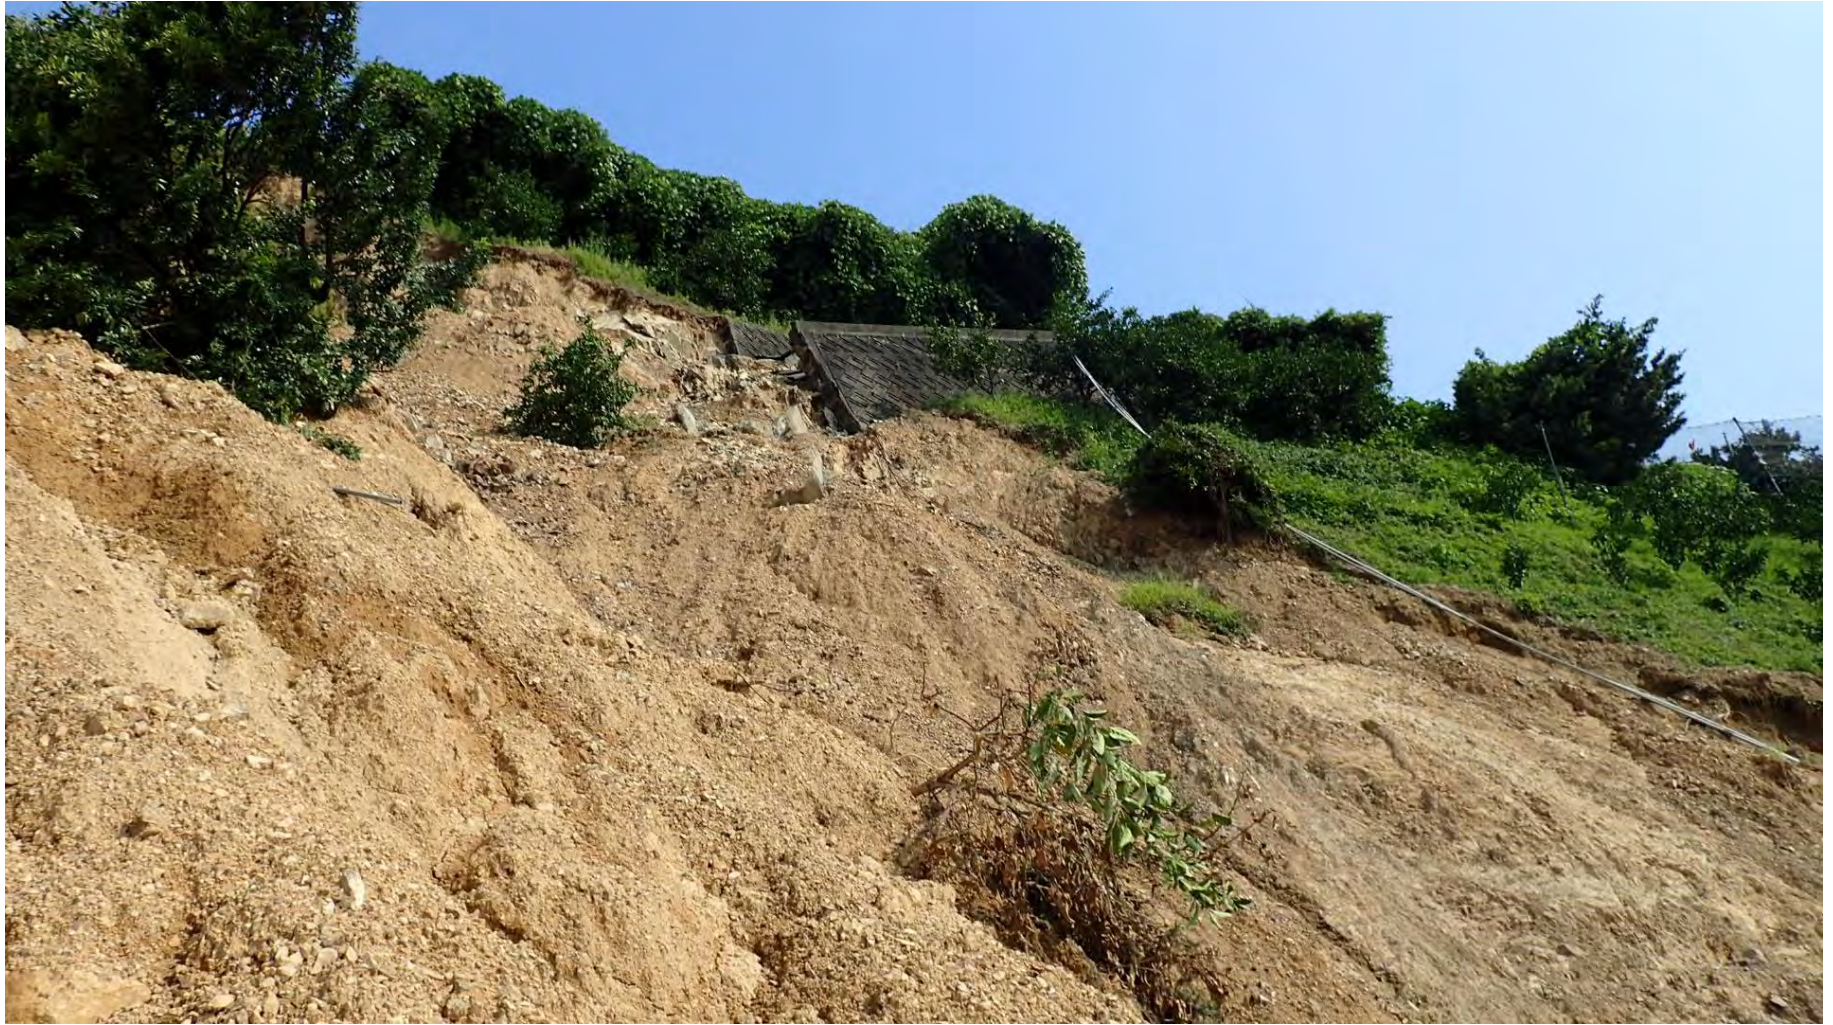
# 斜面災害（宇和島市吉田町先新浜）

斜面中腹に通っていた道路は**擁壁・道路一体で崩壊**（7月18日15:22）

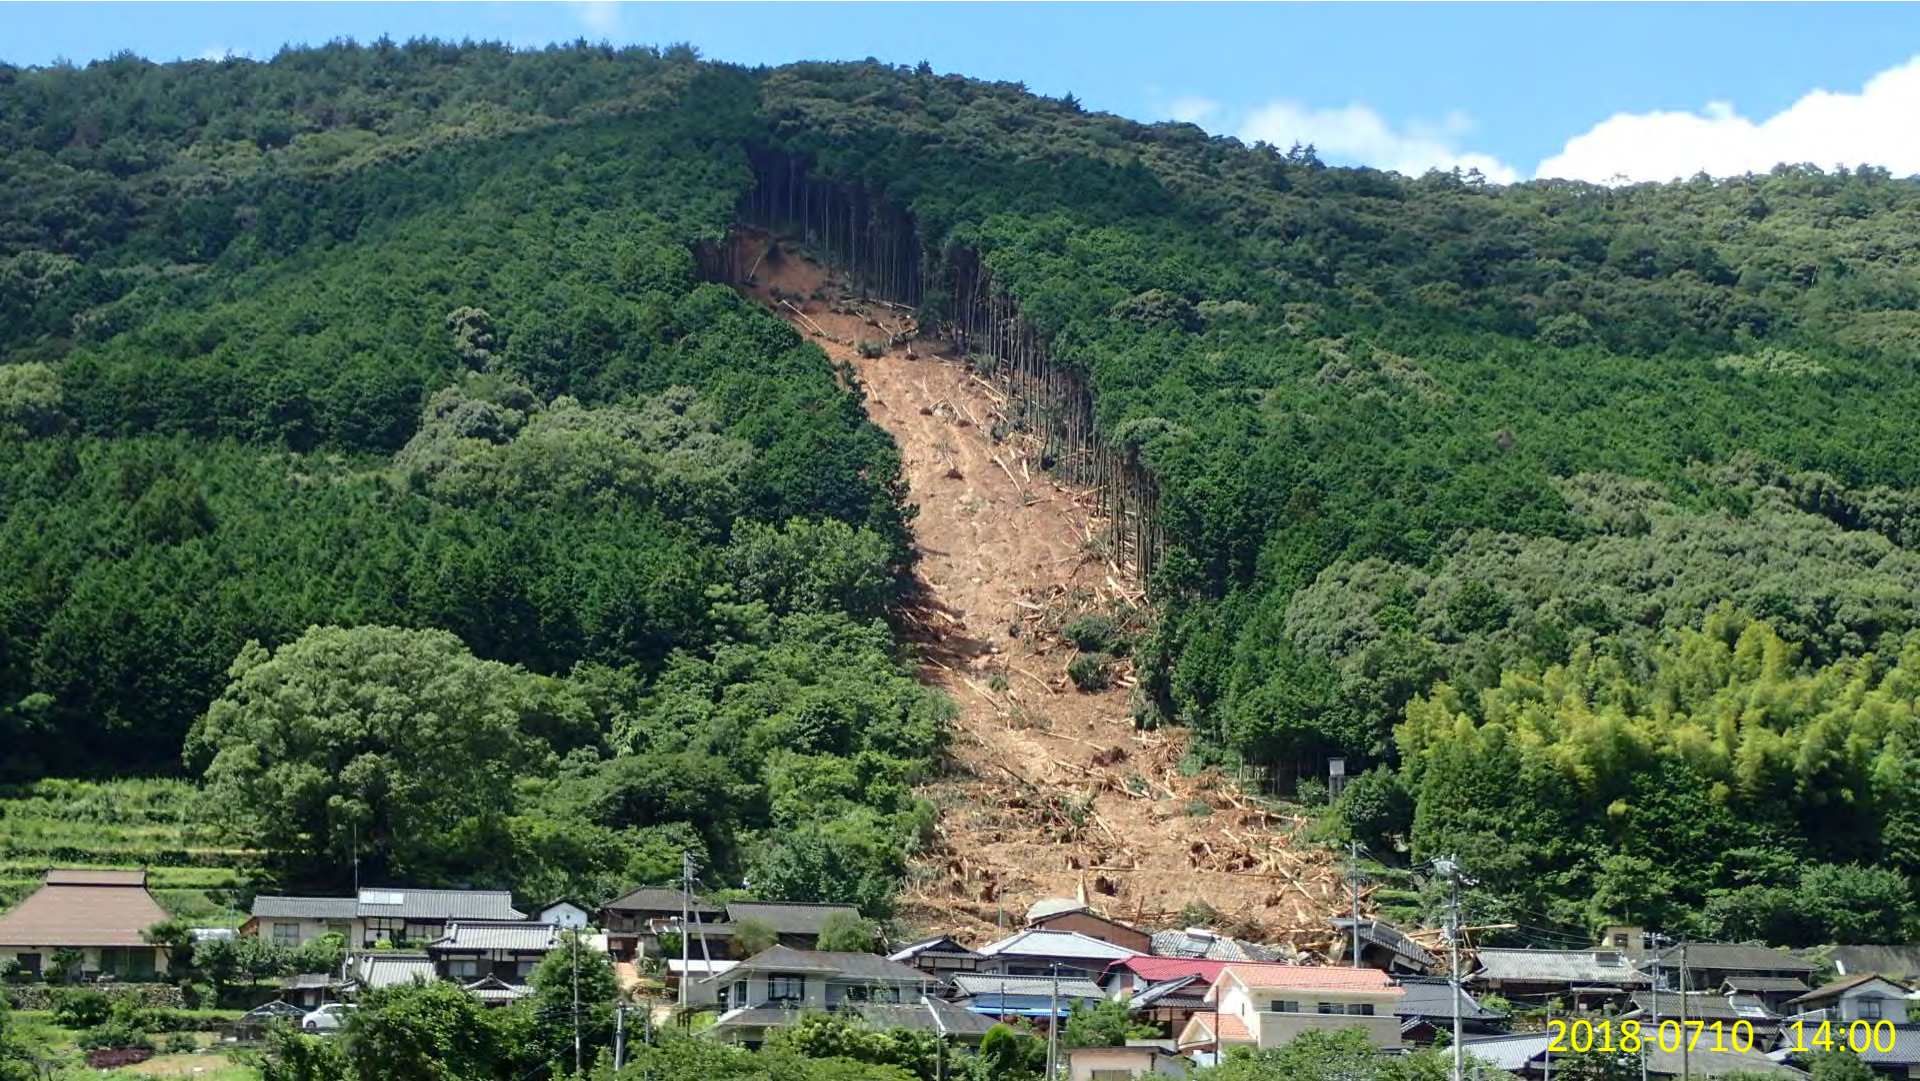
# 斜面崩壊 西予市宇和町明間(あかんま)

明間四道では、県内最大級の大規模な斜面崩壊。孤立→9日解消
