# 平成30年7月豪雨による 愛媛県での地盤災害

愛媛大学豪雨災害学術調査団  
土木学会四国支部  
地盤工学会四国支部

森 伸一郎

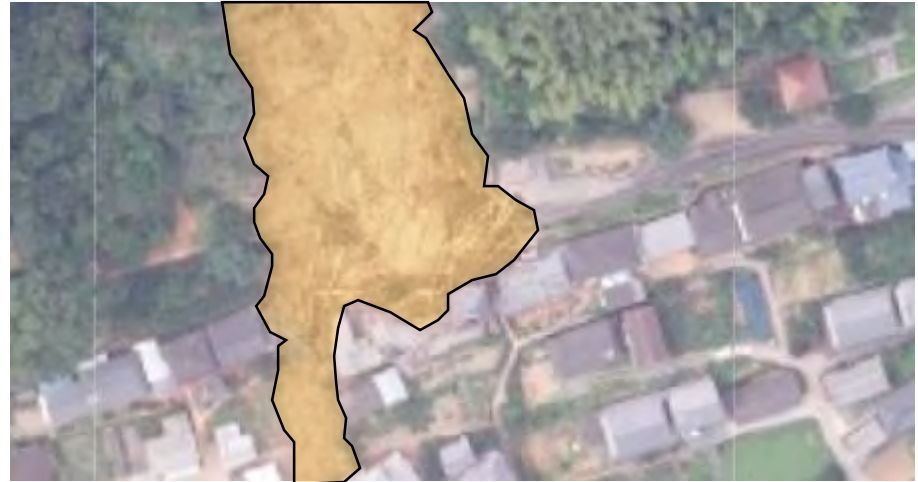
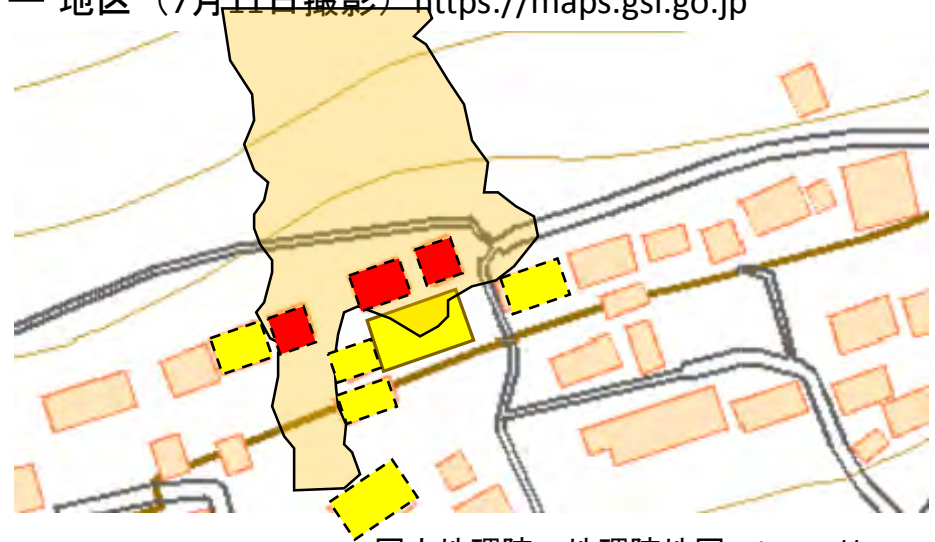
# 斜面崩壊 西予市宇和町明間(あかんま)

崩壊斜面:  
幅約30-45m、  
比高約175m、  
水平長さ約345m、  
斜面長約387m、  
平均勾配27度

## 明間四道の斜面崩壊では、3-9棟全半壊(推定)、人的被害

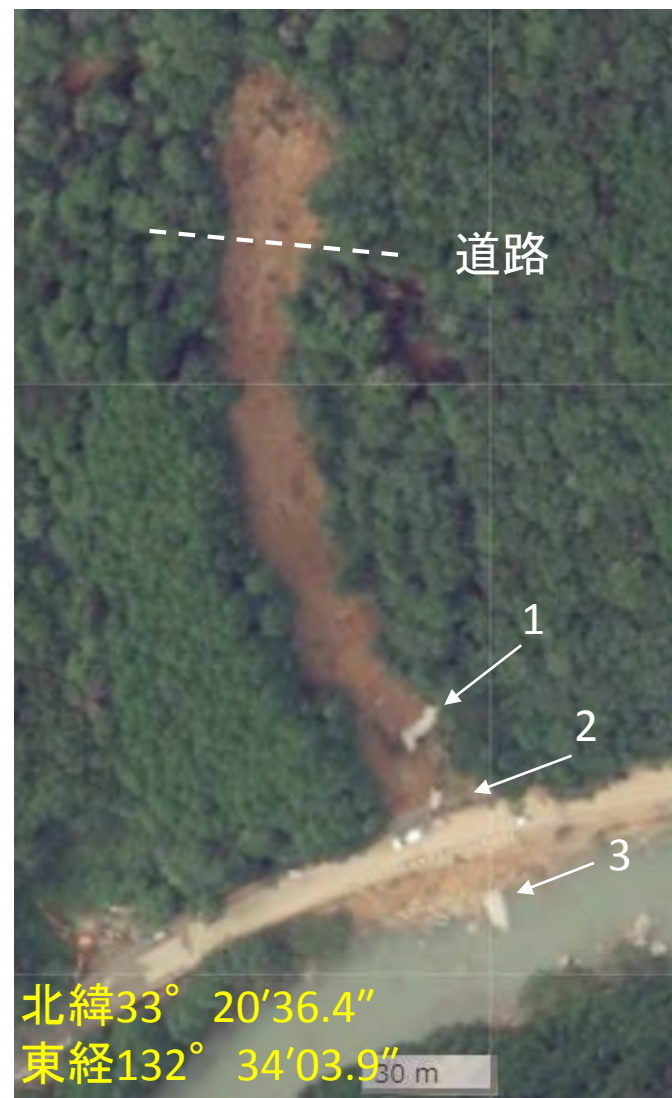
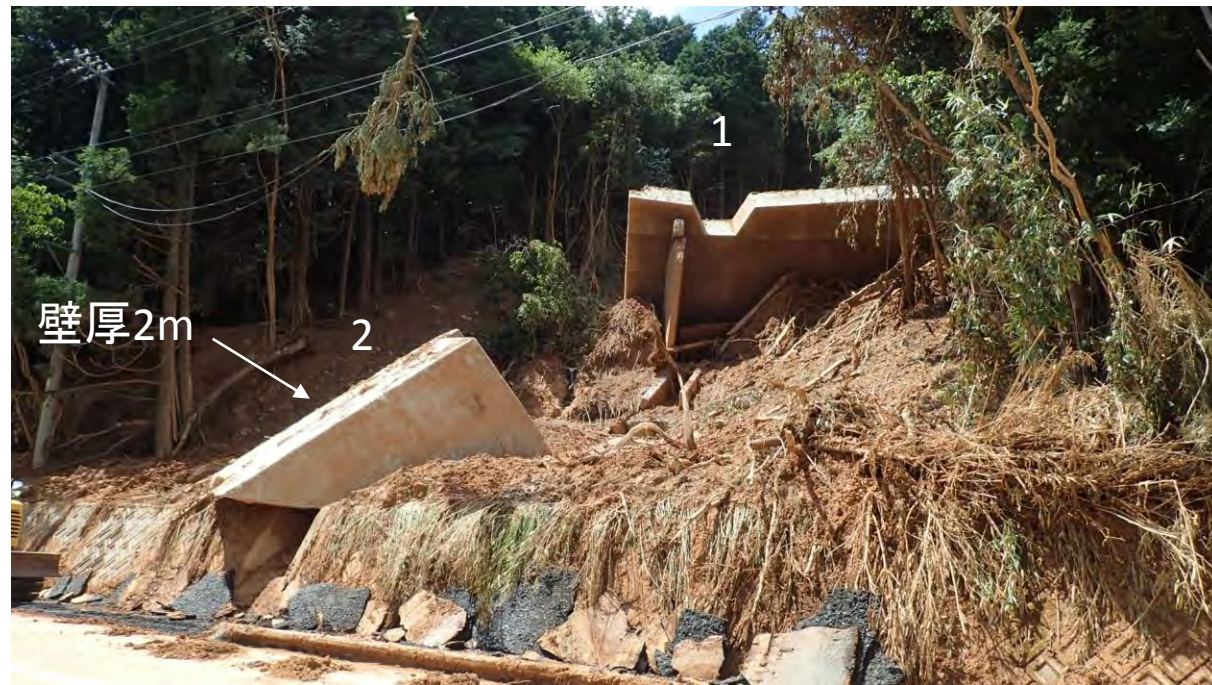
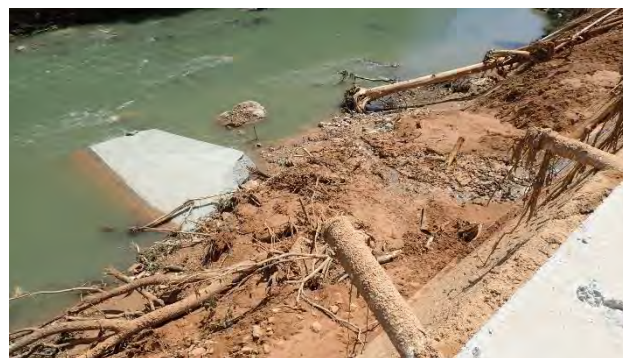
# 斜面崩壊に伴う構造物被害(砂防ダム)

崩壊斜面: 幅25m、比高80m、水平長さ160m、斜面長180m、平均勾配26度

砂防堰堤が崩壊、3つに分かれて崩落。

土が赤い。赤色石灰岩。
