地盤工学研究発表会（高松）緊急災害調査報告セッション2

「平成30年7月豪雨による地盤災害緊急調査報告」2018 年 7 月 25 日（水）

# 平成30年7月豪雨 九州・沖縄地域における 地盤災害状況

地盤工学会九州支部

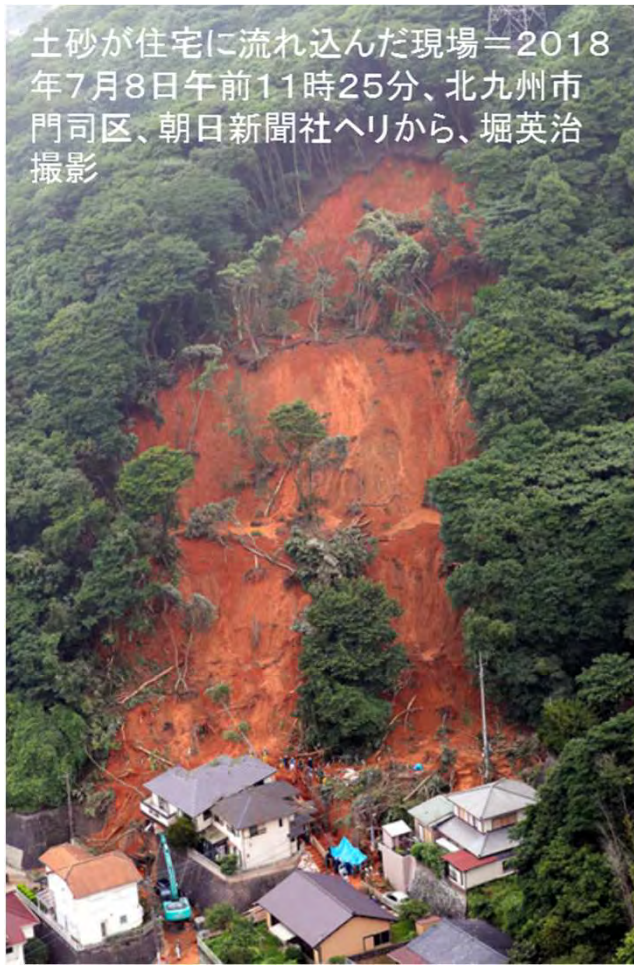
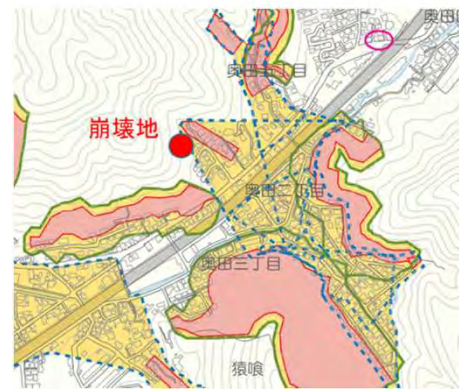
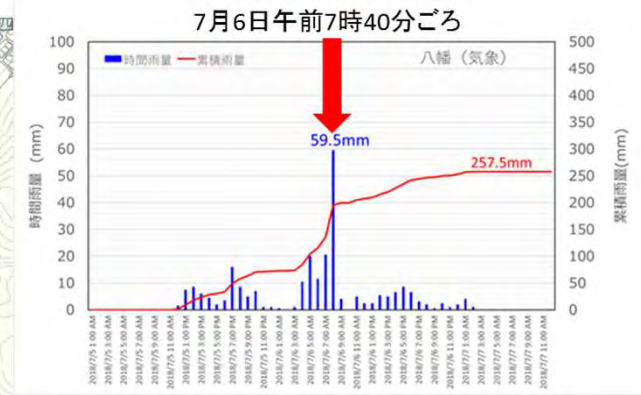
福岡県北九州市門司区奥田  
企救半島に分布する地質は、古生代の呼野層群の堆積岩類。  
崩壊地の地質は、地質図（小倉）によると古生代呼野層群  
大積ユニットの泥岩（一部に混在岩を含む）に分類される。

粘板岩・砂岩を主体とする古い岩盤。一部凝灰質であり、風化が進むと表層崩壊の危険性はかなり高いと言われている。

土砂が住宅に流れ込んだ現場＝2018年7月8日午前11時25分、北九州市門司区、朝日新聞社ヘリから、堀英治撮影

八幡観測所で時間雨量59.5mmを記録した頃に崩壊した。

当該地は、土石流による土砂災害警戒区域、および、土砂災害特別警戒区域であった。

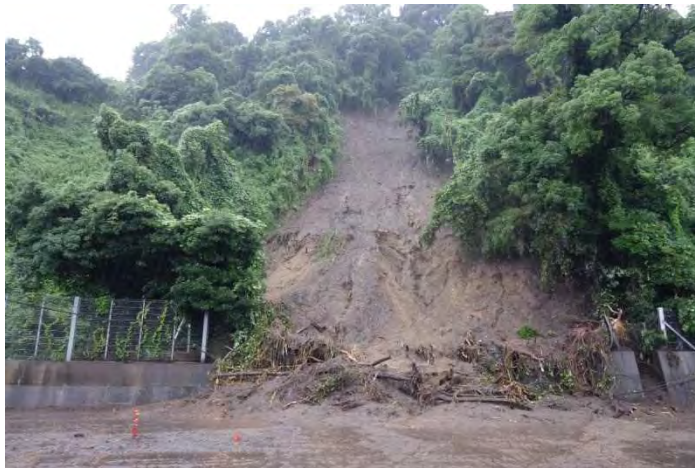
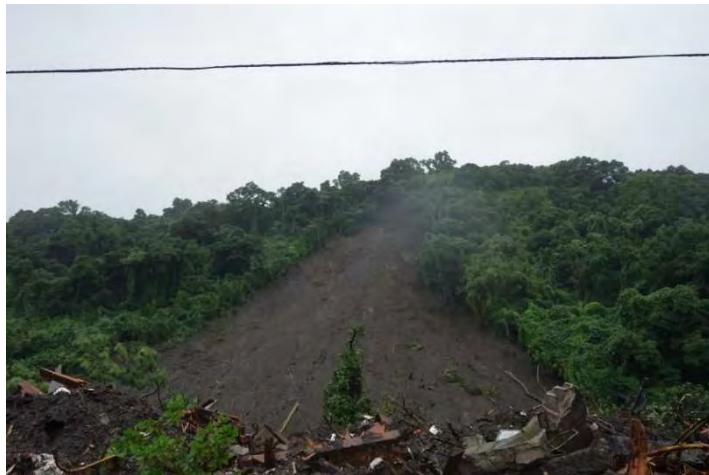
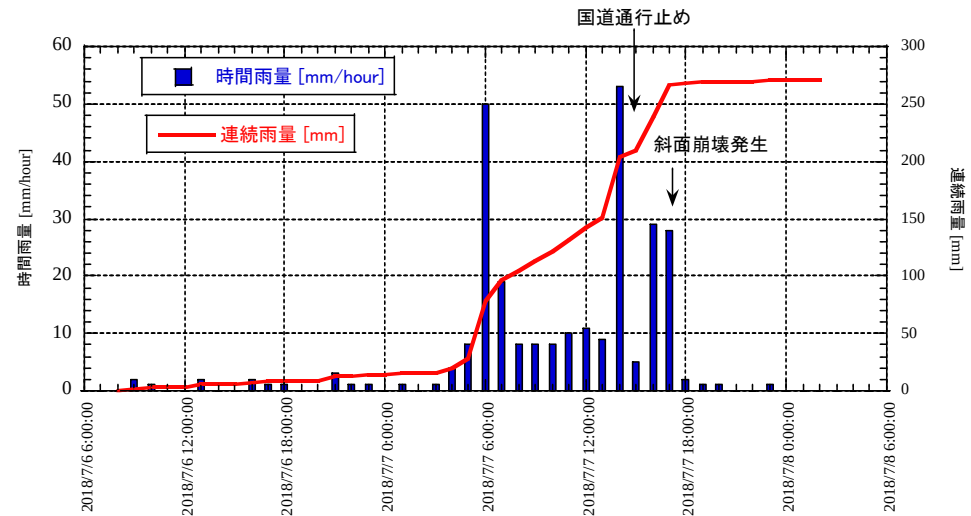
鹿児島県鹿児島市古里町（桜島の南側）

多量の水分を含んだ表土とボウ（降下軽石層）が流出する斜面崩壊。過去に崩壊した場所近傍でも発生。

7月7日。斜面上部において、幅20m、高さ20m、深さ約1mの表層崩壊が発生。民家に土砂が流入し、2名死亡。（鹿児島県砂防課）。連続雨量266mmであった。

表土とボウ層の一部が崩壊したと思われる。

被災住宅を伴う崩壊（写真下）は土砂災害警戒区域指定地区で、基礎調査完了箇所：土砂災害特別警戒区域に相当する範囲であった。

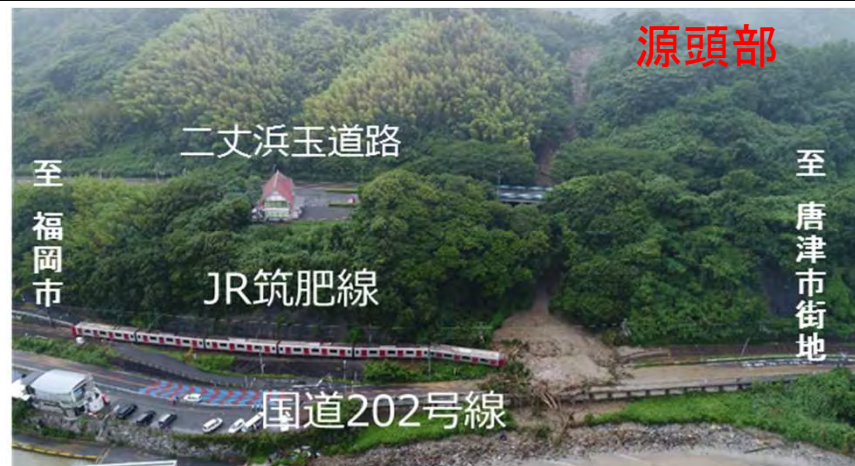
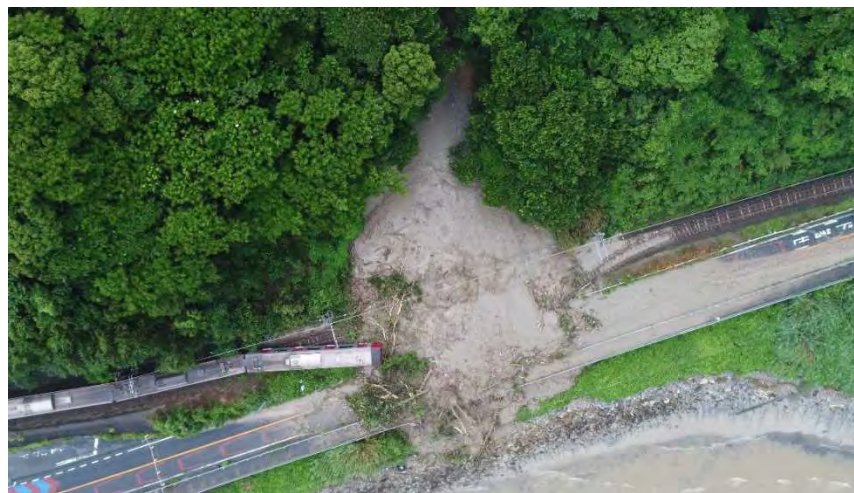
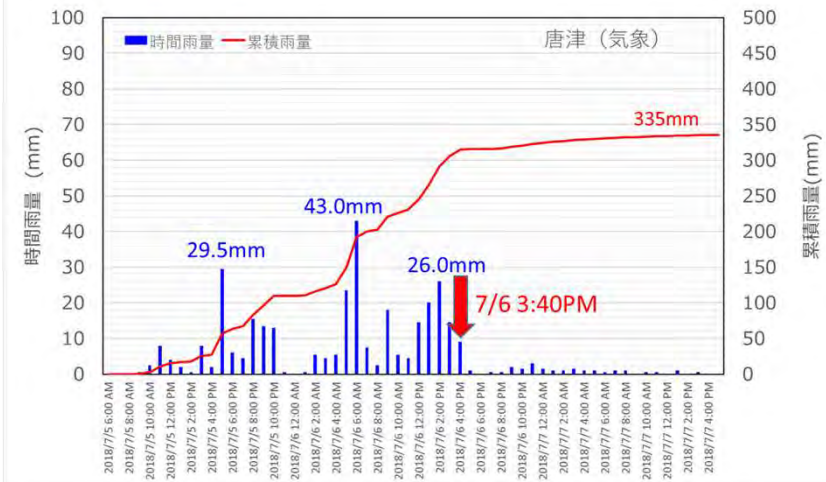
佐賀県唐津市浜玉町

強風化した花崗岩による谷地形部。溪床堆積物（まさ土）が雨水とともに流出。上部道路から源頭部への雨水流入の可能性も。

強風化花崗岩の溪流からの土石流災害。崩壊土および溪床堆積物（まさ土）が雨水とともに流出した。

発生日時は7月6日午後3時40分頃であり、近隣の雨量観測所（唐津）で計測された降水ピーク後に発生している。

両岸には強風化した花崗岩が露出している状況にある。（写真：国交省九地整 佐賀国道事務所 提供）

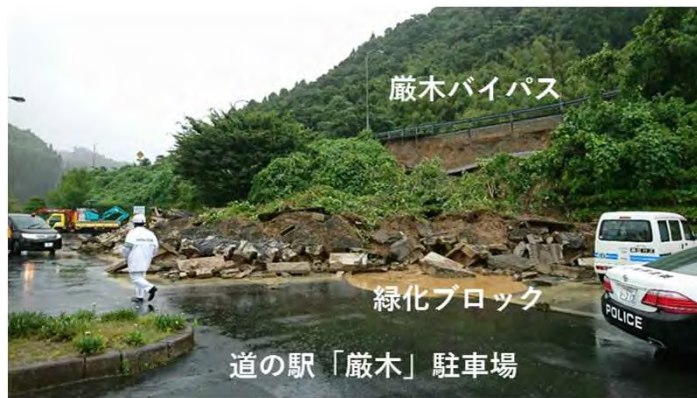
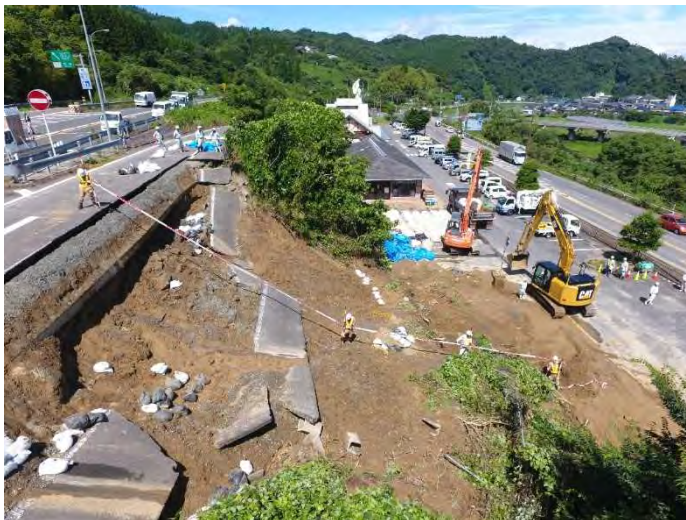
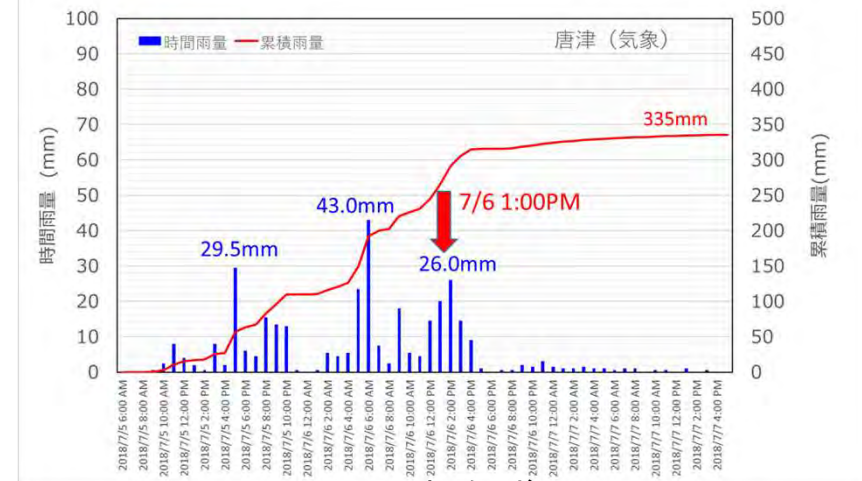
道路盛土法面の崩壊（崩壊高さ約10m，崩壊幅約30m、法面には緑化ブロック（1:0.5）が設置）

国道203号（佐賀県唐津市<sup>きゅうらぎ</sup>厳木町牧瀬）道の駅「厳木」7月6日（金）13時頃発生。厳木バイパス牧瀬ICオンランプ路肩部が崩壊。隣接する道の駅「厳木」駐車場に土砂が流入。法先に駐車されていた道路維持作業車が下敷きになった。崩壊部分は盛土斜面（崩壊高さ約10m，崩壊幅約30m、法面には緑化ブロック（1:0.5）が設置）

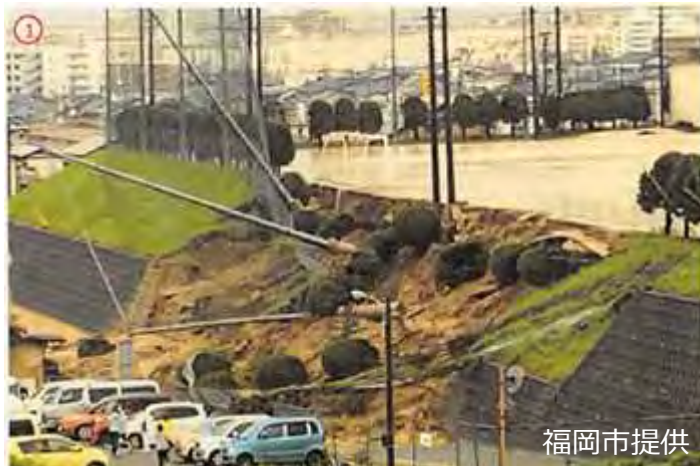
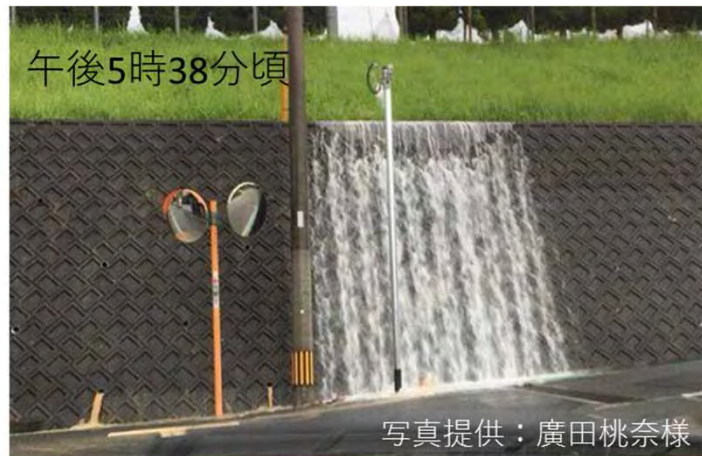
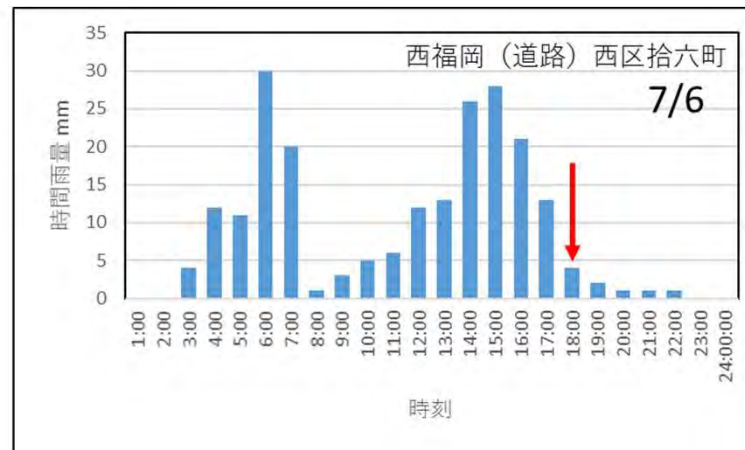
福岡市西区生の松原町

雨水浸透により盛土の飽和化による土圧の上昇に起因した擁壁の崩壊。水抜き工は設置されているが、それを超える浸透量が要因。

7月6日午後6時頃 西陵中学校グランドのブロック積み擁壁が倒壊し、道路や周辺家屋に被害が生じた。

擁壁には水抜き工有り。崩壊30分程度前には、最下段の水抜き工から濁った水が排水されているのが確認できる。

グランドに冠水した水からの浸透や斜面を流れ落ちる水からの浸透もあり、排水が間に合わず、裏込め土は表層から徐々に飽和化したと思われる。（滝のように流れ落ちる部分が崩壊のほぼ中心）

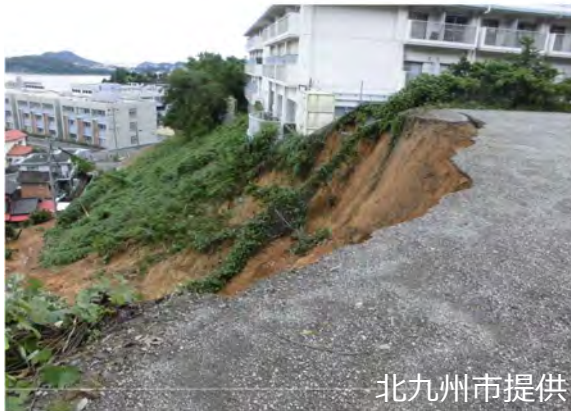
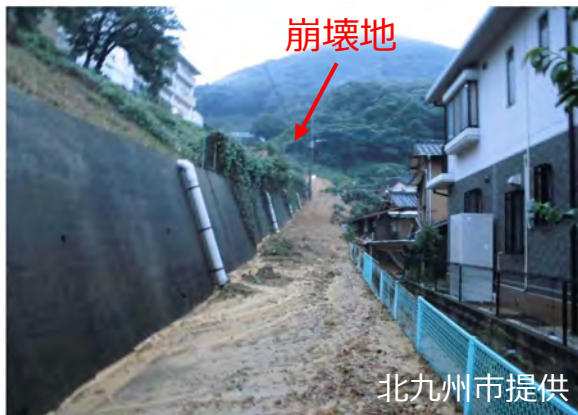
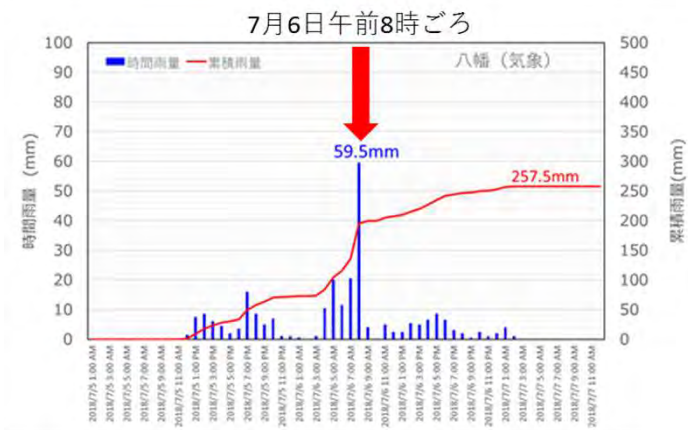
福岡県北九州市門司区羽山

崩壊要因については未確認。おそらく、雨水が表流水となって、斜面を流下し、その浸透によって斜面の飽和度が上昇したためではないか？

7月6日午前8時頃、法面が十数メートルにわたって崩壊し、民家5軒に土砂が流れ込み被害が出た。当時は事前に避難するなどして人的被害はなかった。

崩壊箇所は敷地の角地に位置し、市は「樹木など雨を遮るものがなく、豪雨で多量的水分を含み、耐えきれなかった」とみている。(西日本新聞より)

崩壊要因については未確認であるが、おそらく、雨水が表流水となって、斜面を流下し、その浸透によって斜面の飽和度が上昇したためではないか？

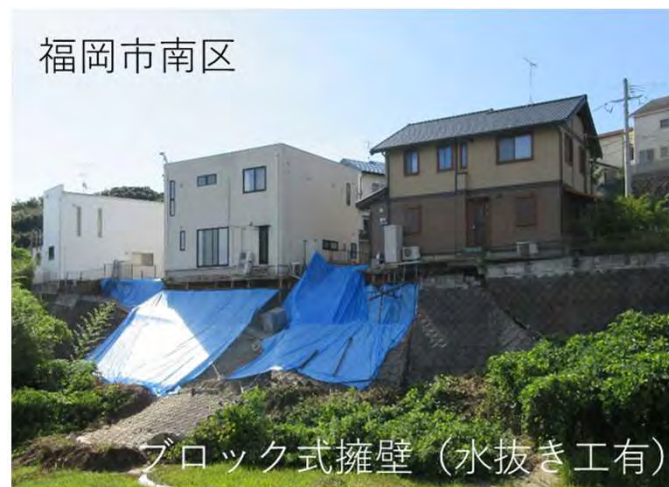
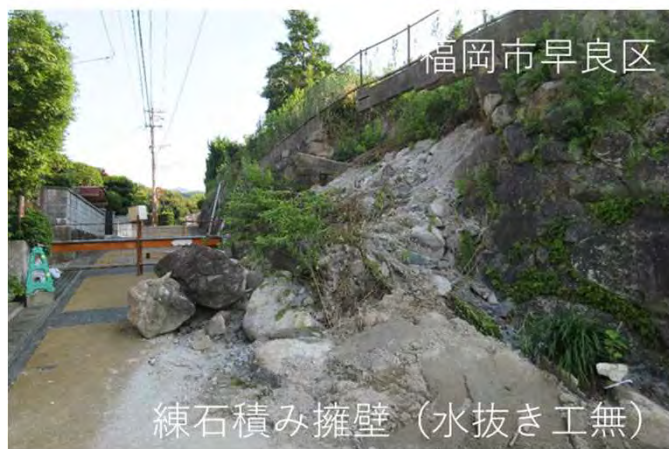
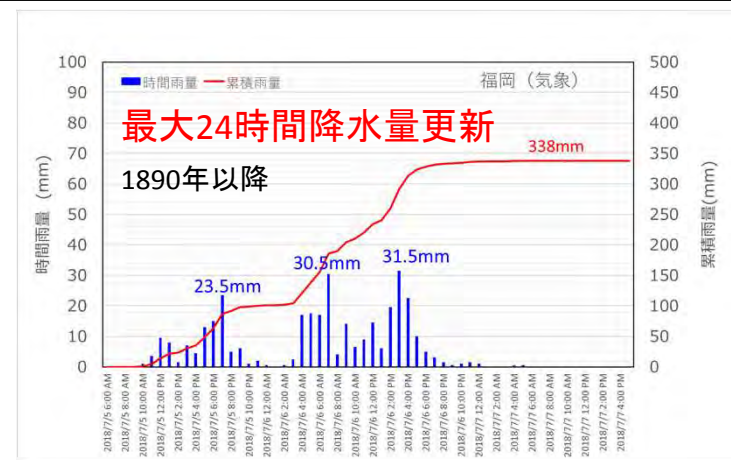
福岡観測所では、1890年以降の観測記録で最大24時間降水量を更新。数か所で宅地擁壁の被害を確認。

今回の降雨では、集中的に地盤災害が生じた訳ではないが、住宅地内の一部の擁壁や斜面で被害が生じている。既存不適格擁壁、地震や経年劣化による擁壁の構造上の強度低下が要因の1つであろう。住宅密集地では道路を塞ぎ、避難経路や緊急輸送経路を絶たれることになる。災害時における都市の脆弱な要素の1つとなりうる。擁壁点検と補修・補強、地区内での雨水の処理を再確認することが必要。

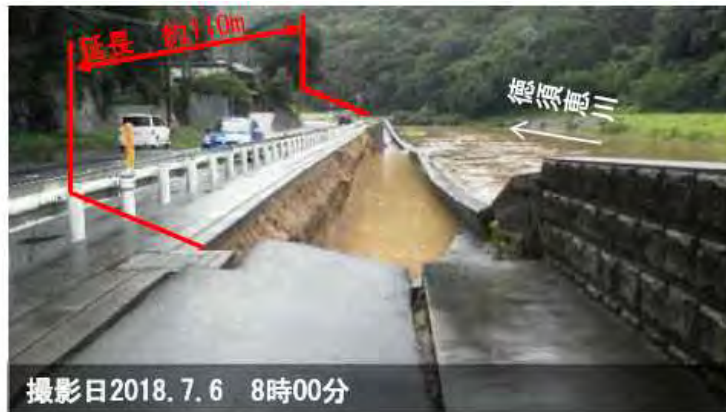
松浦川水系徳須恵川の護岸崩落（約110m）  
国土交通省九州地方整備局提供資料
