# 平成30年7月豪雨による斜面災害の 特徴と過去の災害との相違点

山口大学大学院創成科学研究科

鈴木 素之

# 広島市東区馬木の 調査結果 (7月12日時点)

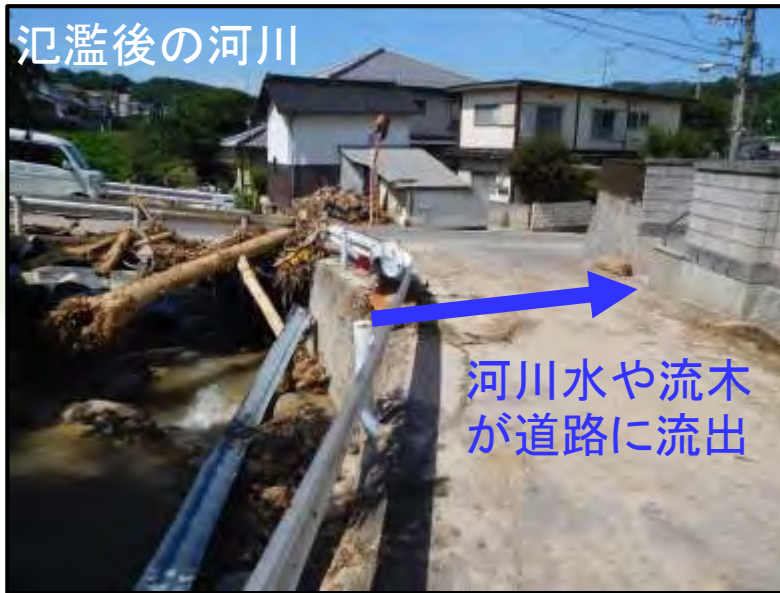
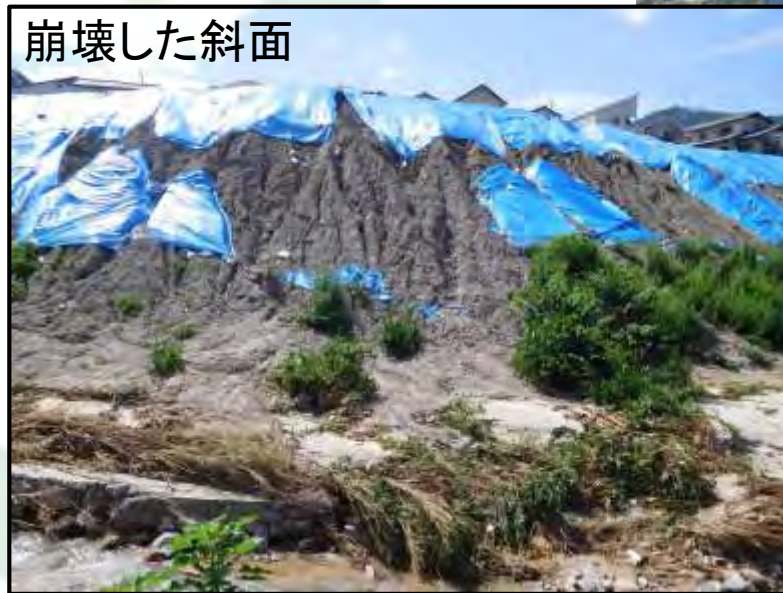
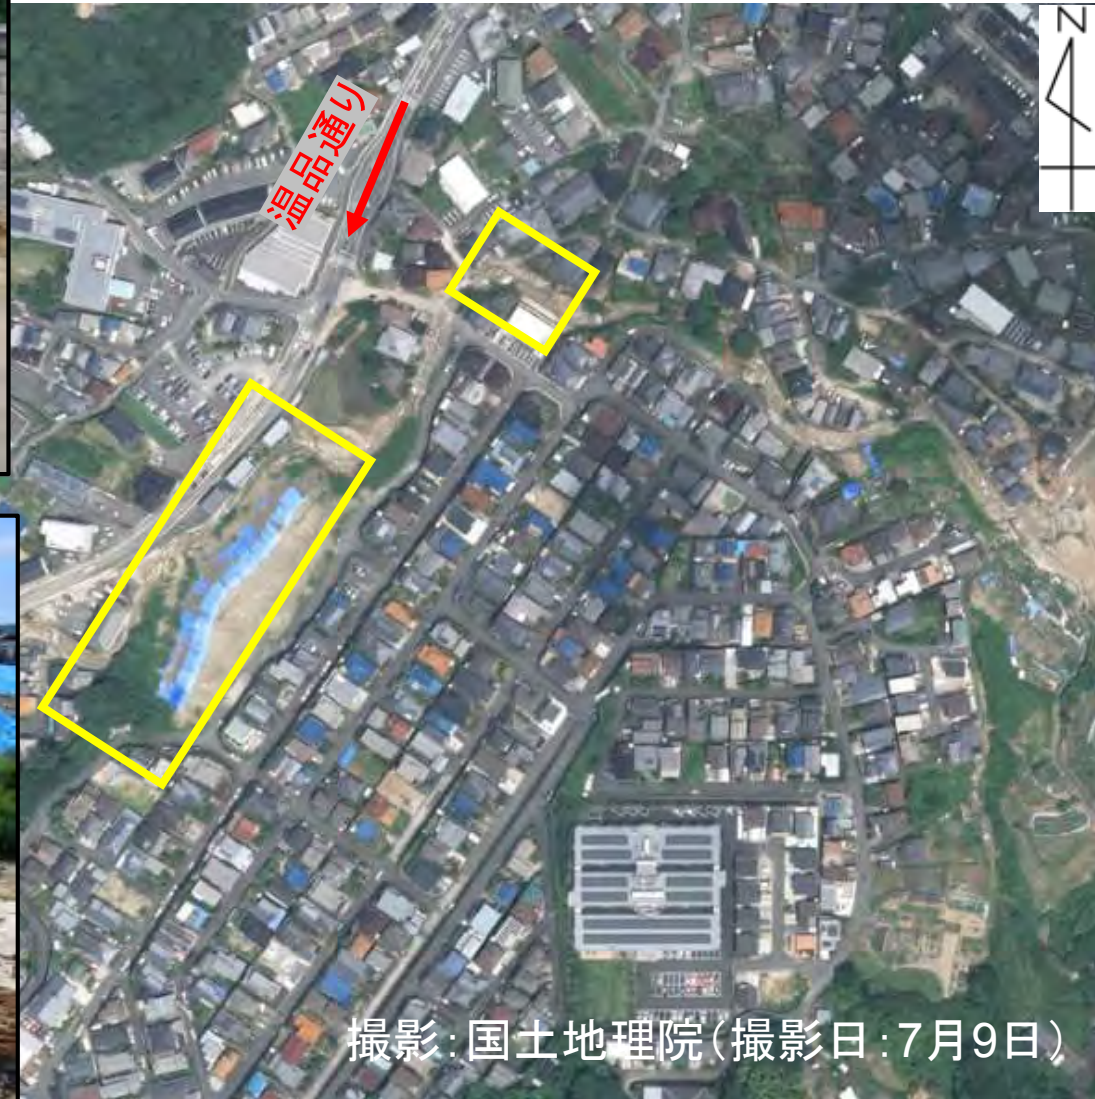
## 馬木2丁目, 4丁目 (温品通りに隣接)

- 上流からの土砂や氾濫した河川からの木が、道路にまで流されていた
- 河川沿いの斜面も広い範囲で崩壊、護岸は侵食されていた

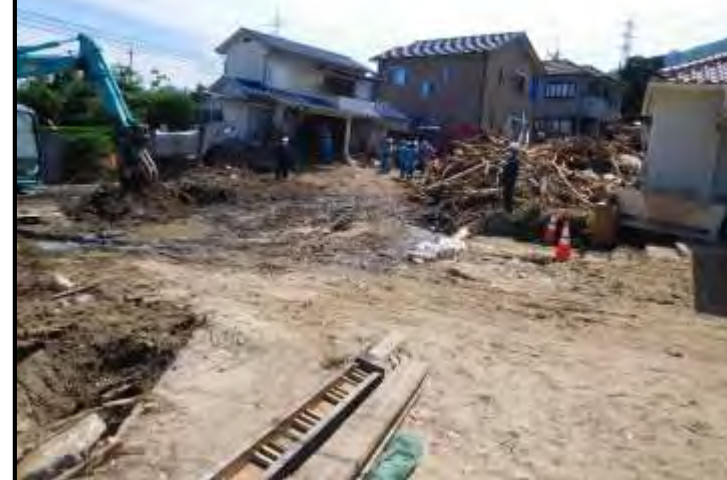
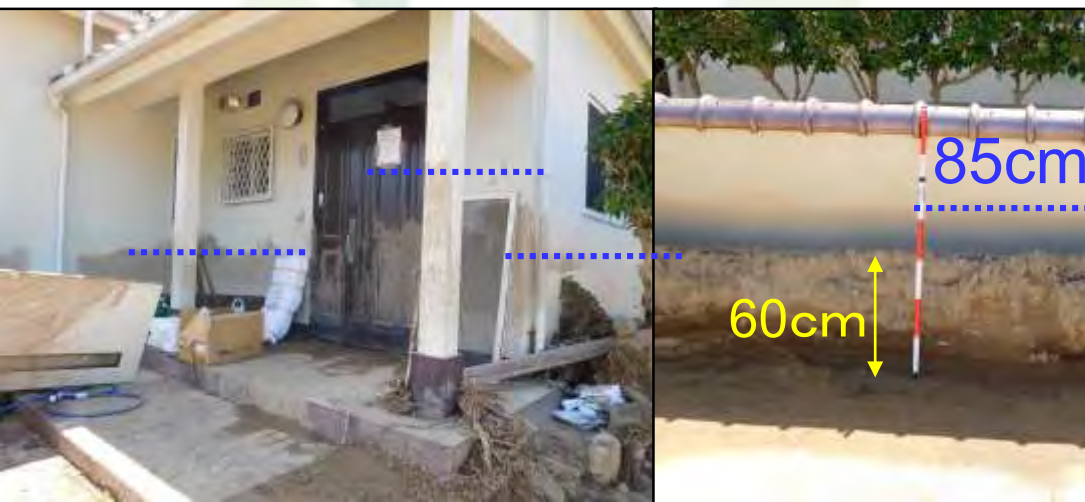
### 住宅地の被災状況

- 豪雨により流された流木が溜まり、河川流路が変更された
- 2014年豪雨時には被害は無く、河川の水位がわずかに上がったのみ(住民談)

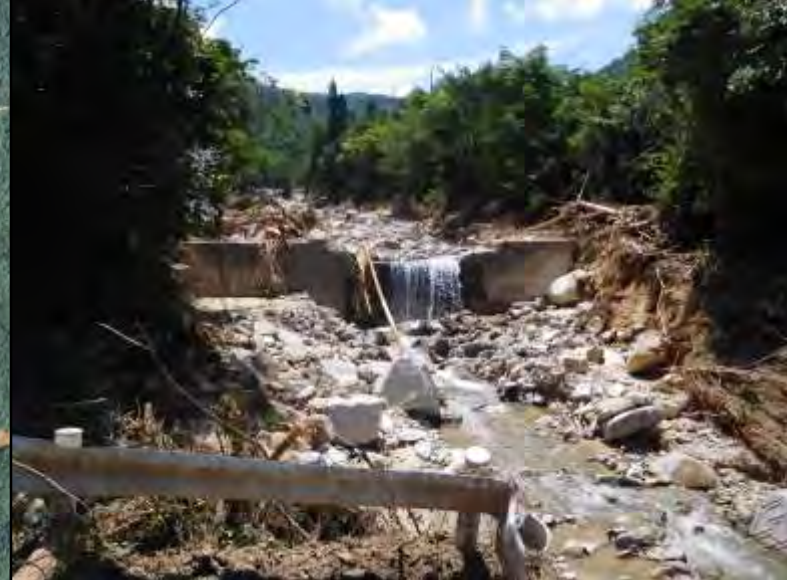
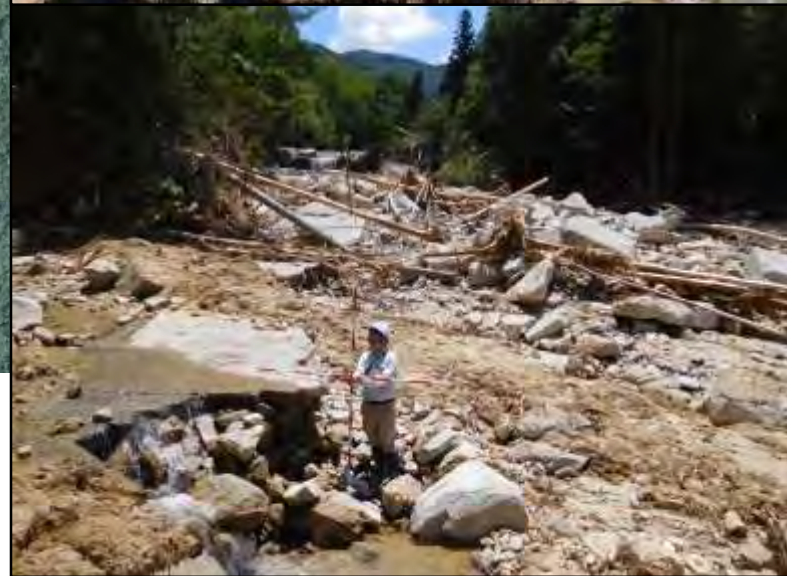
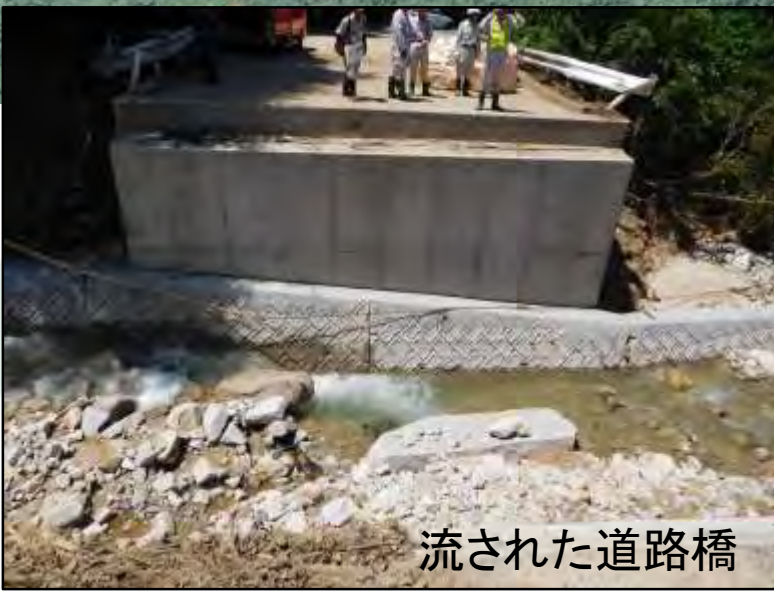
流された道路橋

- 土石流の流下によってコンクリート橋が流されていた
- 岩塊とともに流木がダムを越えていた

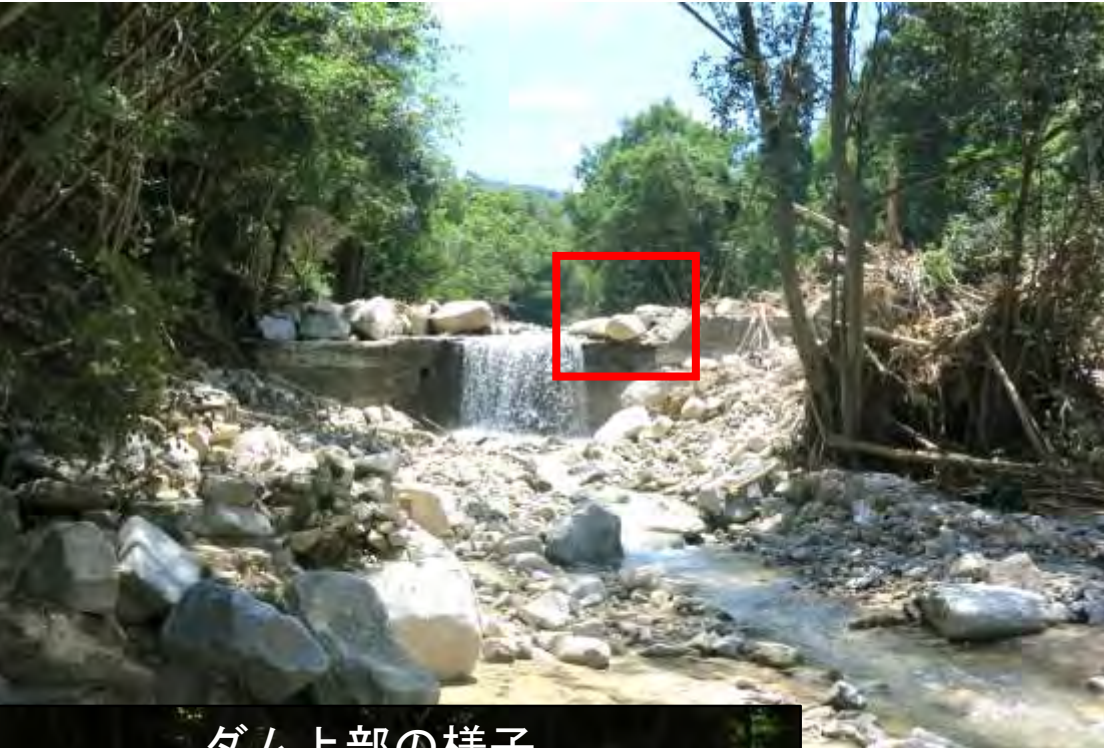
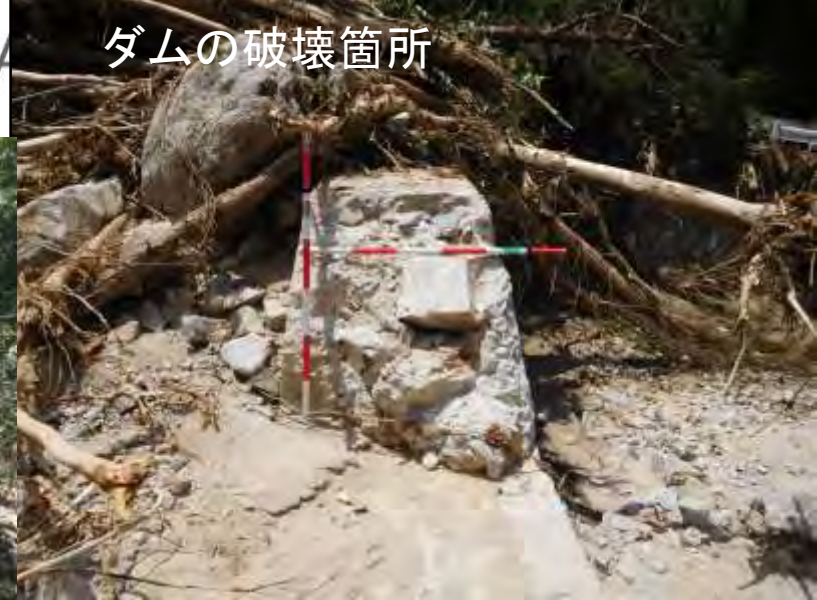
ダムの破壊箇所

袖部の形状: 幅約1m, 高さ1m  
玉石混りのコンクリートが見える

左岸袖部の破損部 長さ約4m程度  
手前に破損した袖部が転がる

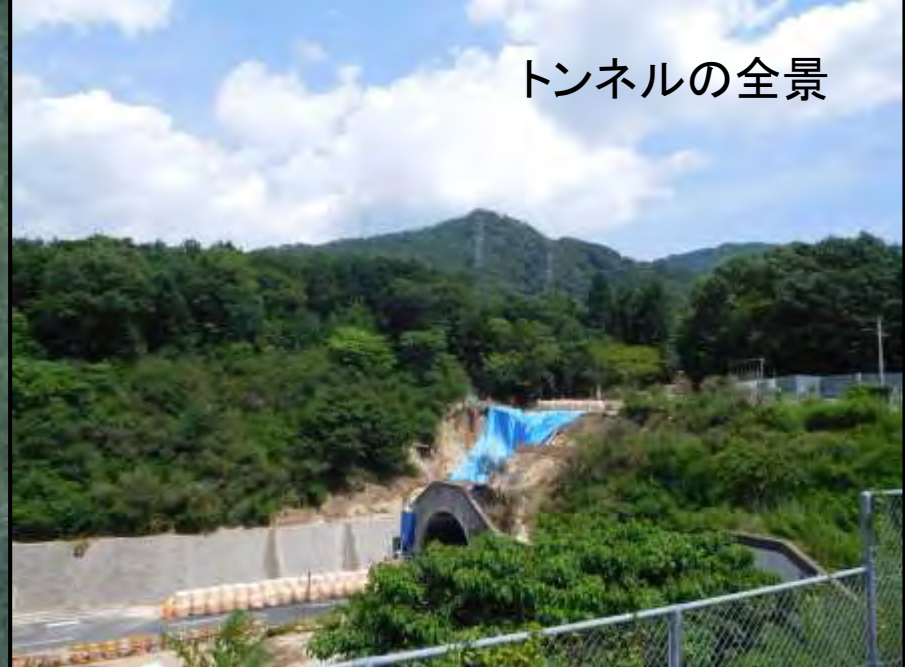
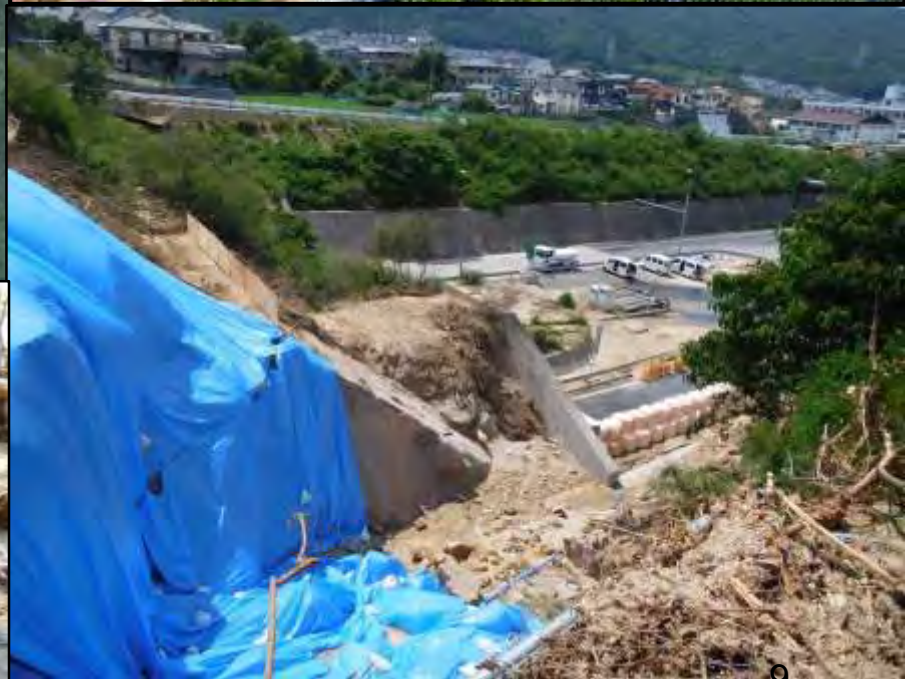
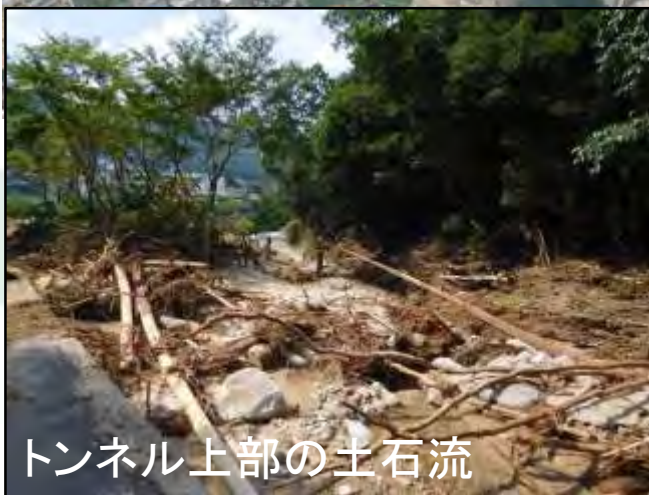
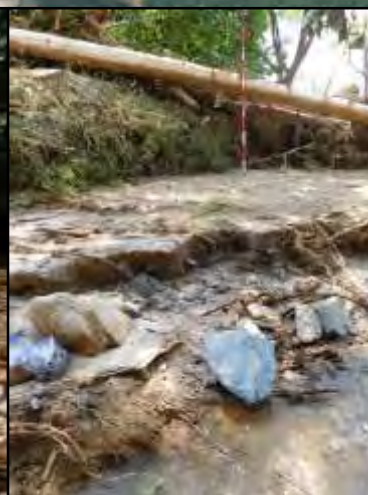
トンネルの全景

トンネル上の盛土斜面が崩壊していた

トンネル上部の土石流

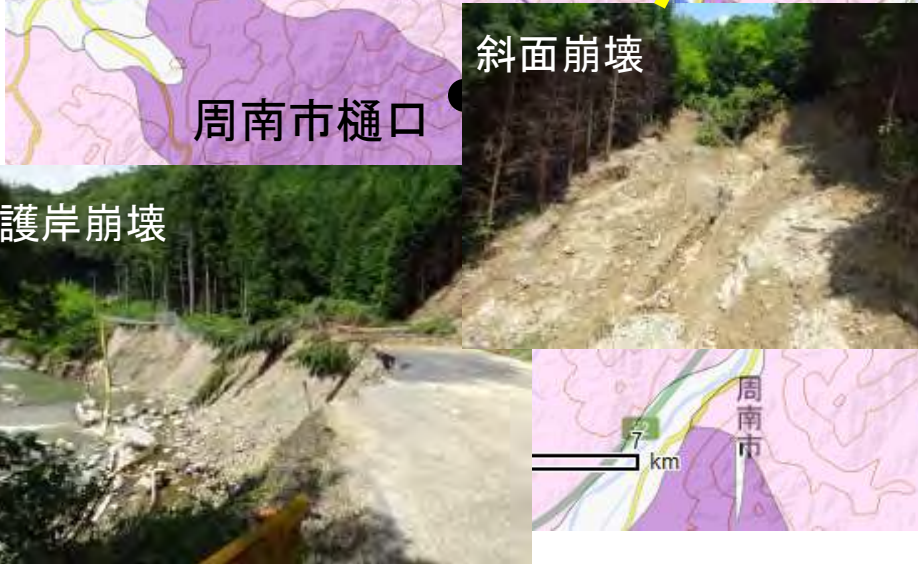
護岸崩壊

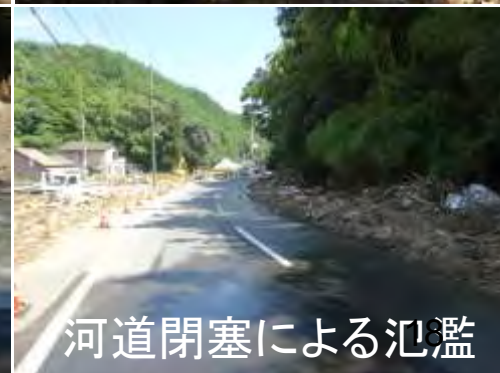
花崗岩とチャート

河道閉塞による氾濫

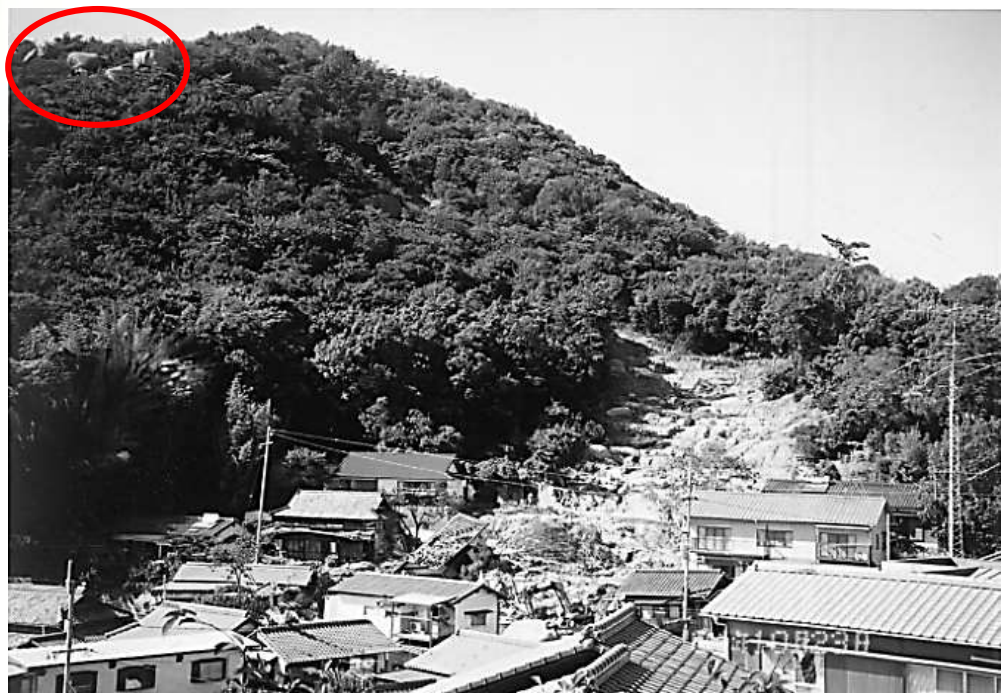
2004年岡山県玉野市宇野で起きた土石流では土砂とともにコアストーンが直撃
