最近の堤防の被災事例と特徴

(国研) 土木研究所 石原 雅規

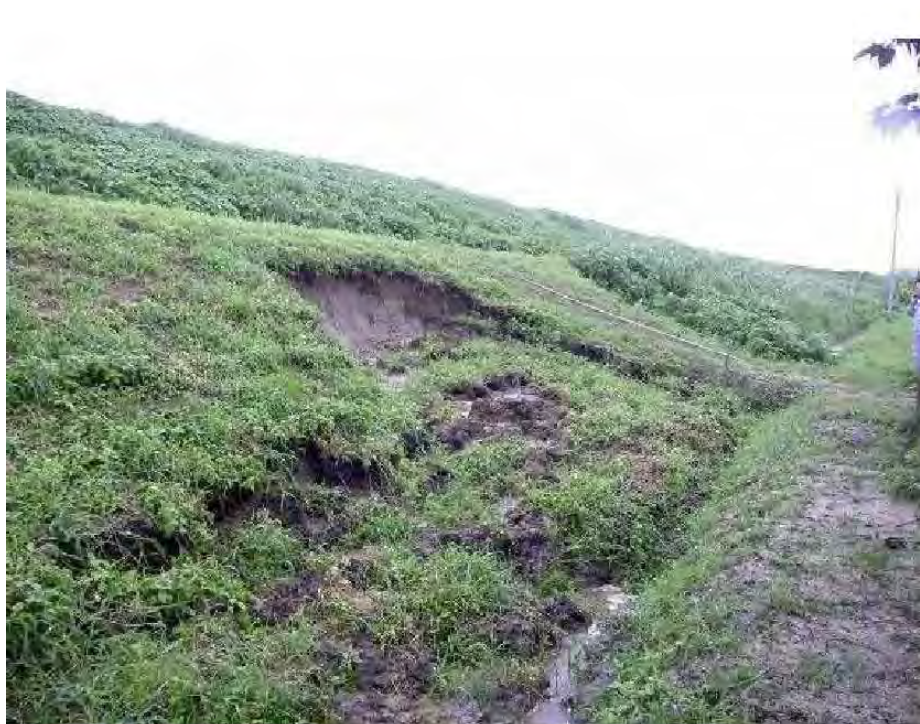
H21.7・城原川，九州地整撮影

いずれも，基礎地盤からの漏水・噴砂も確認されている
→間隙水圧の上昇が影響している
この他，H25 梯川，H29重信川右岸のすべりも同様

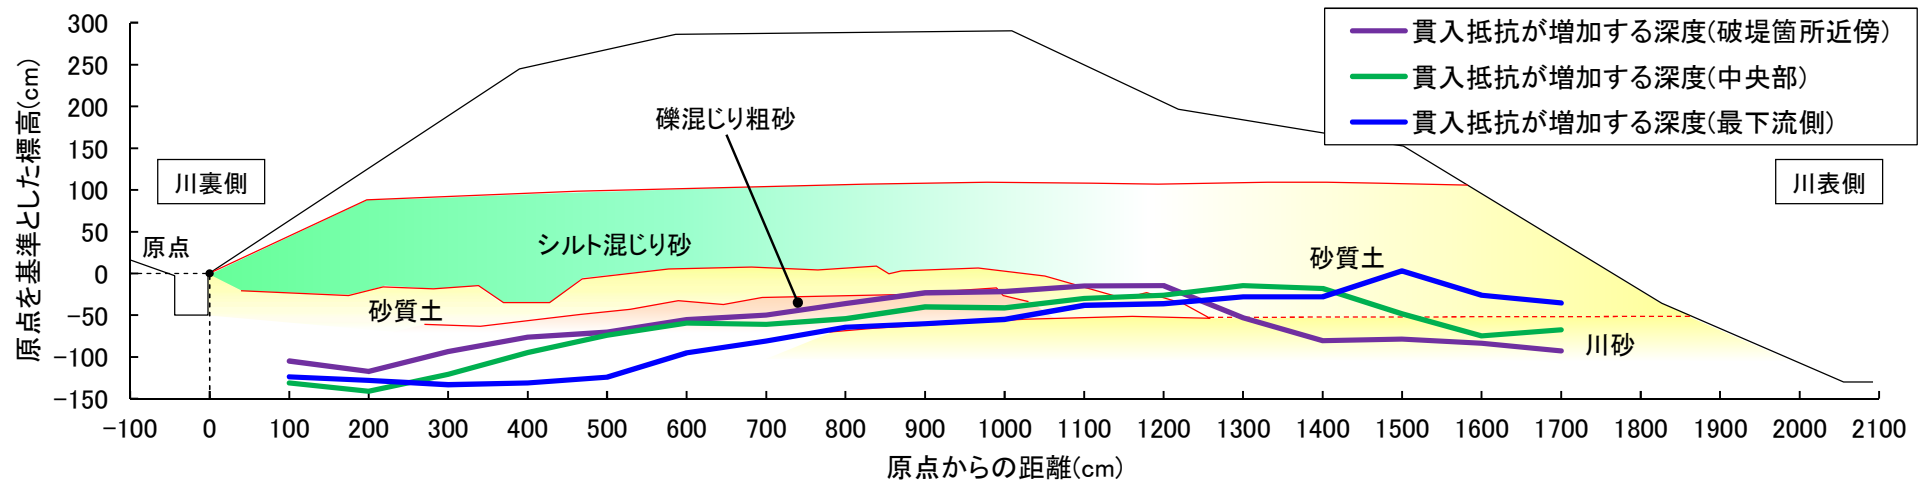
図-8 横断方向のサウンディング調査結果

- 被災形状からは堤体漏水。
 - 基礎地盤内の透水性の高い土層を通った水が被害に大きく影響
- 堤体漏水と基盤漏水が複合
→ 堤体漏水と基盤漏水の区別は難しい場合がある。

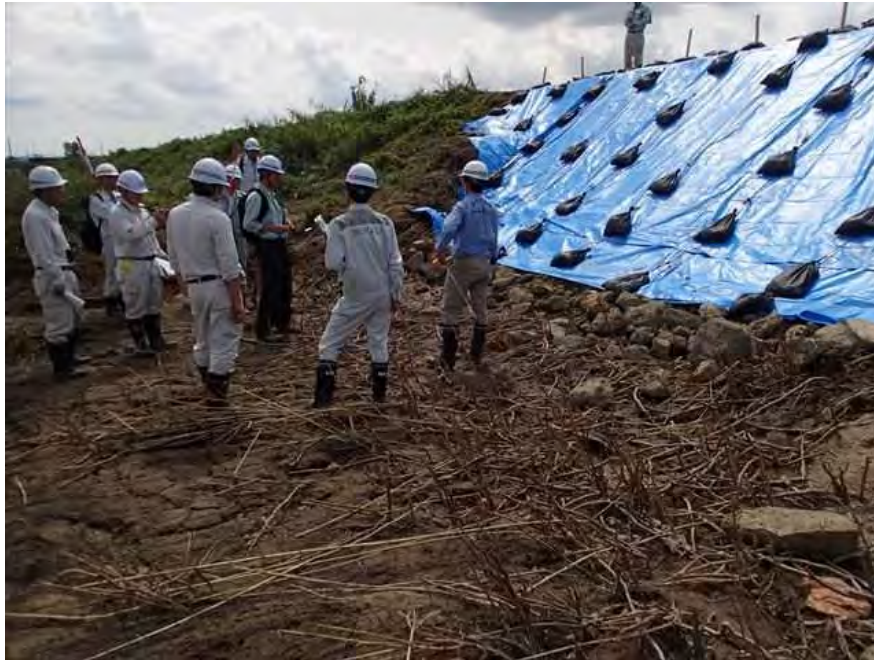
基礎地盤は粘性土層

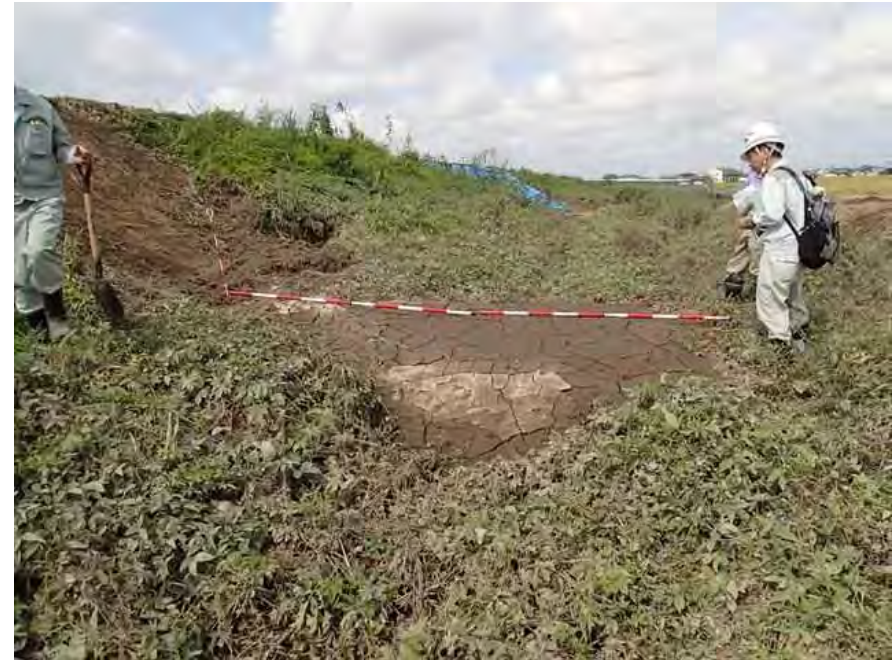
- ・堤体は、緩いシルト質砂～砂質シルト
- ・決壊箇所周辺では、のり尻に噴砂痕・天端沈下

→堤体漏水による決壊

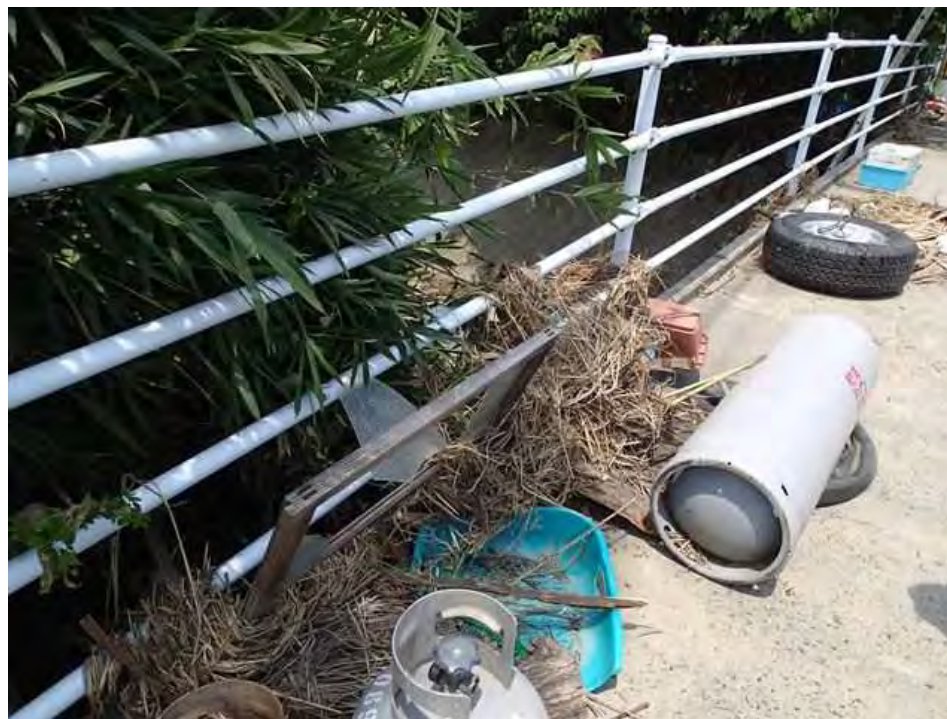
ゴミの付着状況、植物の状態から最高水位、流れを推測

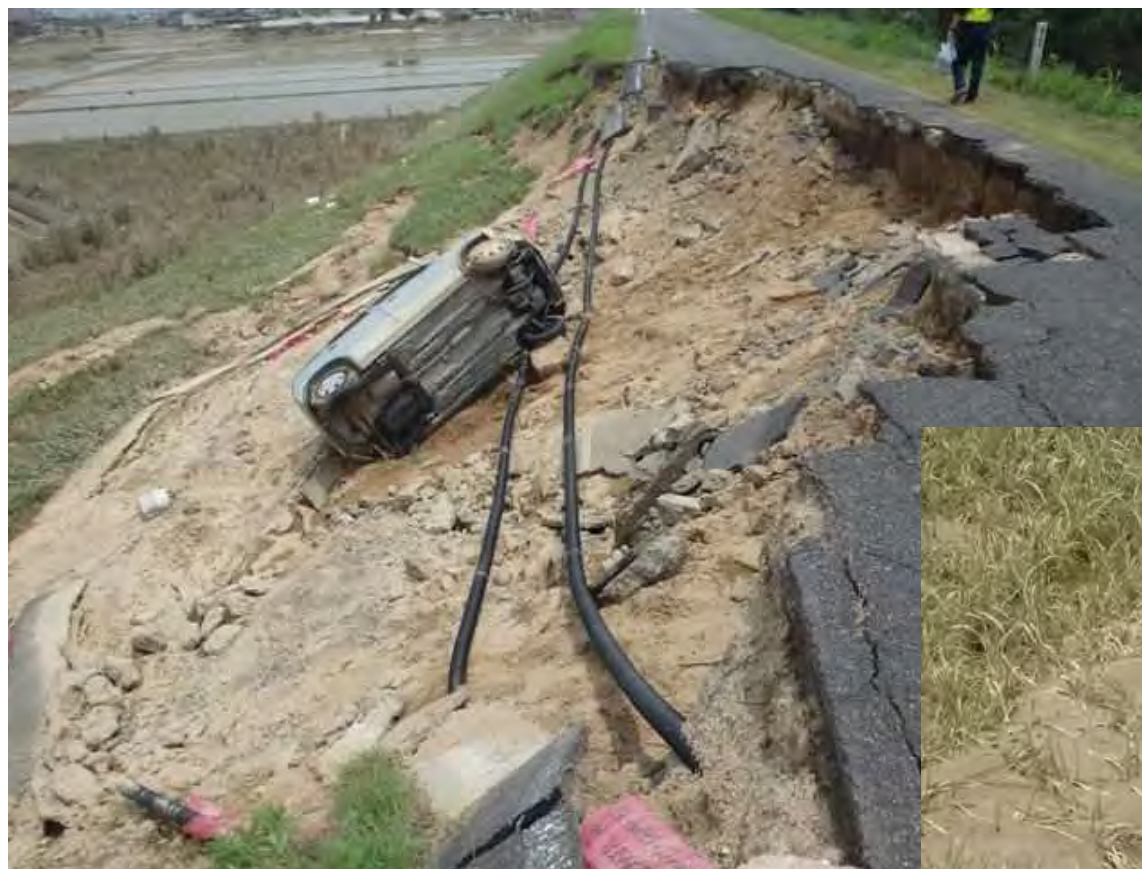
周辺の堤内地では噴砂・陥没

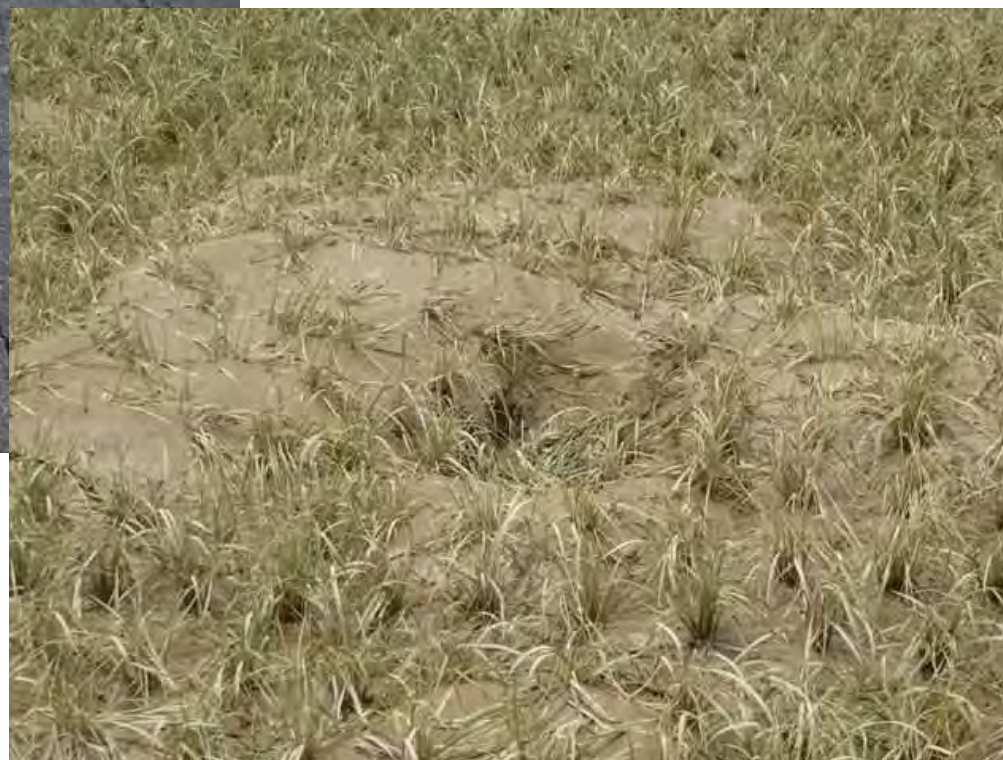
小田川L4.4k(名工大 前田先生撮影)
すべり崩壊範囲としてはかなり大きい

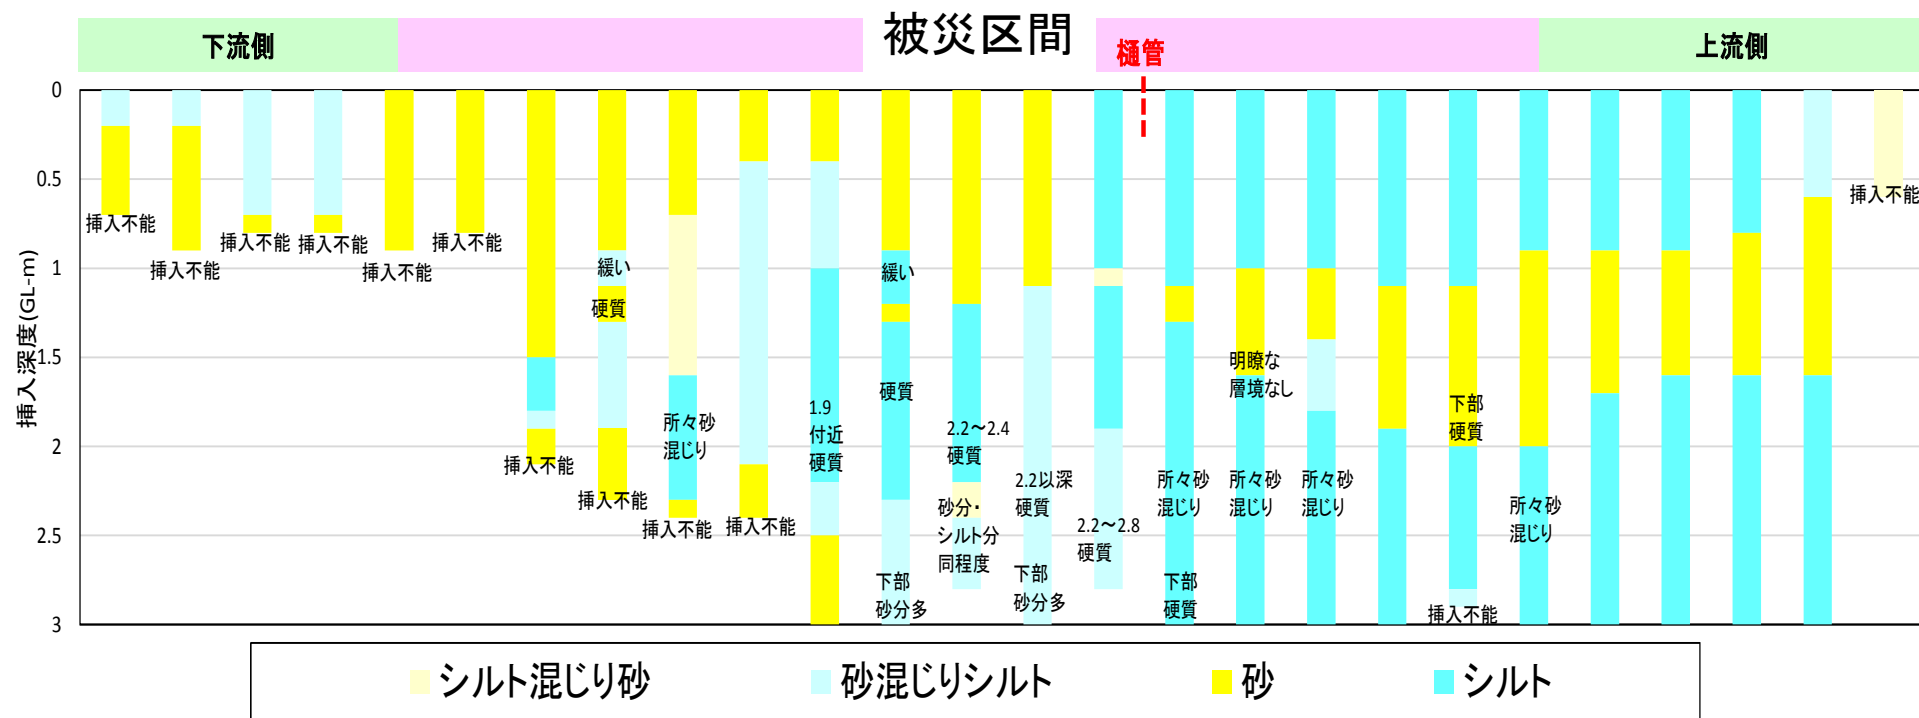
- ・のり尻から約5m離れた位置で土検棒調査を実施
- ・被災区間内でも基礎地盤は一樣でなく、概ね樋管の上下流で分かれる。
- ・被災区間の外側の方が、しっかりとした砂層が浅い深度で出現する傾向

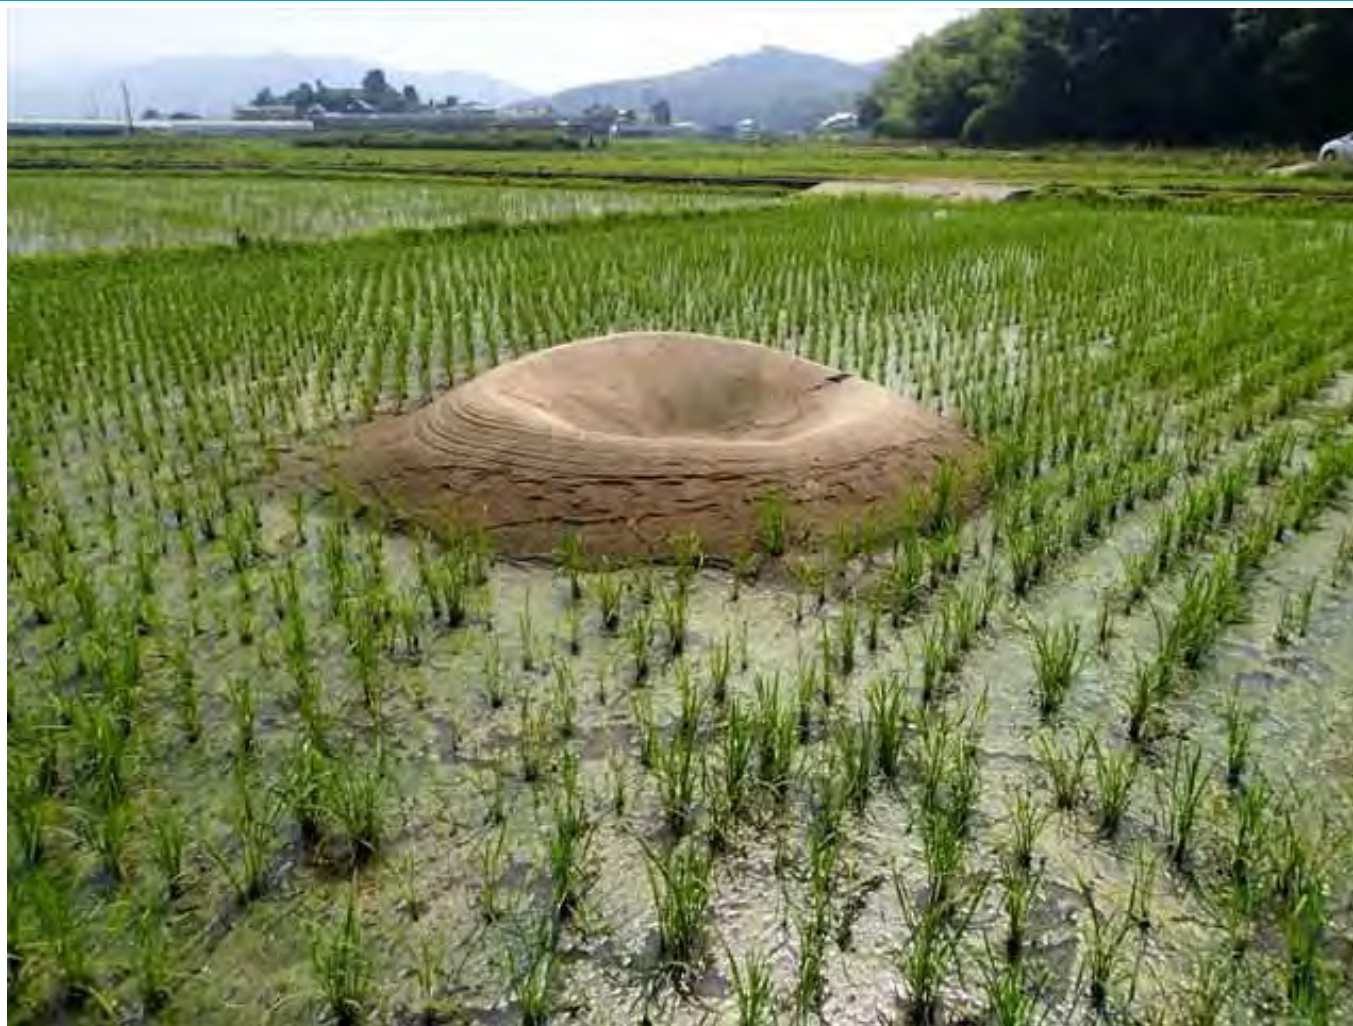
・大規模な噴砂(基盤漏水の痕跡)
