「平成30年7月豪雨による地盤災害緊急調査報告」

# ため池の被災事例から見た 減災機能と維持管理

茨城大学 農学部  
毛利栄征

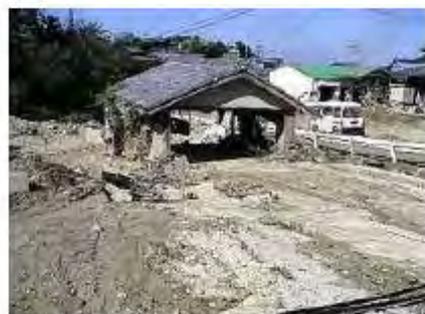
平成16年10月の台風による決壊 (兵庫県)

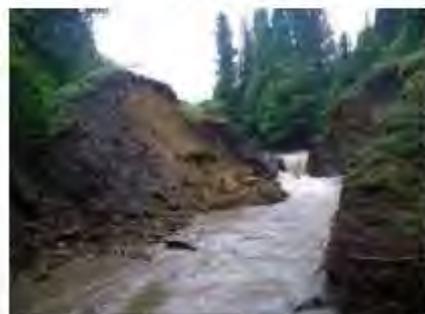
平成25年7月の豪雨による決壊 (山形県)

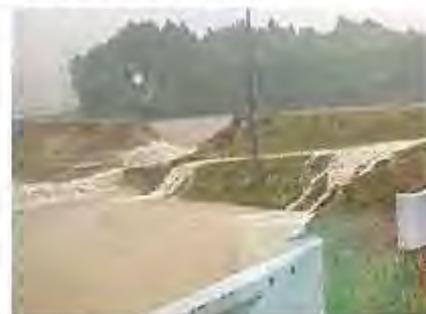
平成25年7月の豪雨による決壊 (山口県)

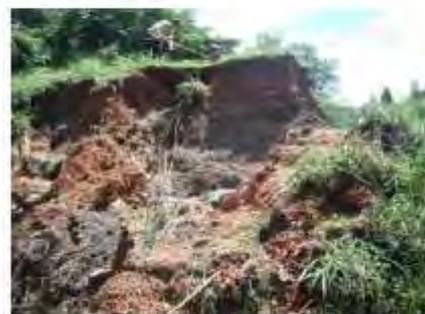
平成26年8月の豪雨による決壊 (京都府)

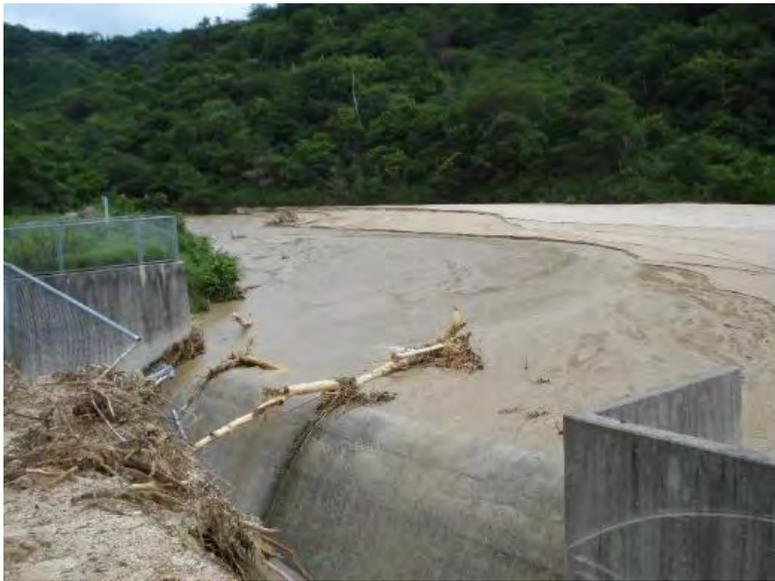
a) 堤体右岸から見た池内の堆砂の状況

長尾池への土石流の流入状況

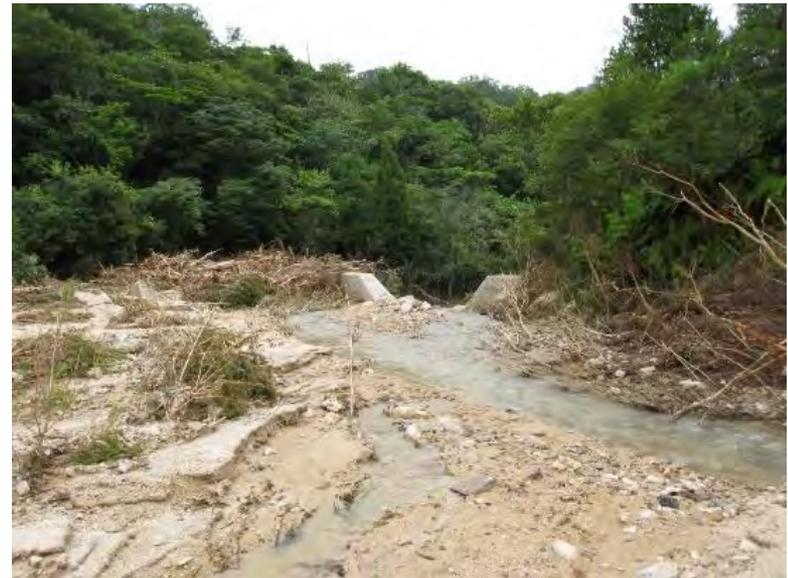
b) 洪水吐部の堆砂の状況

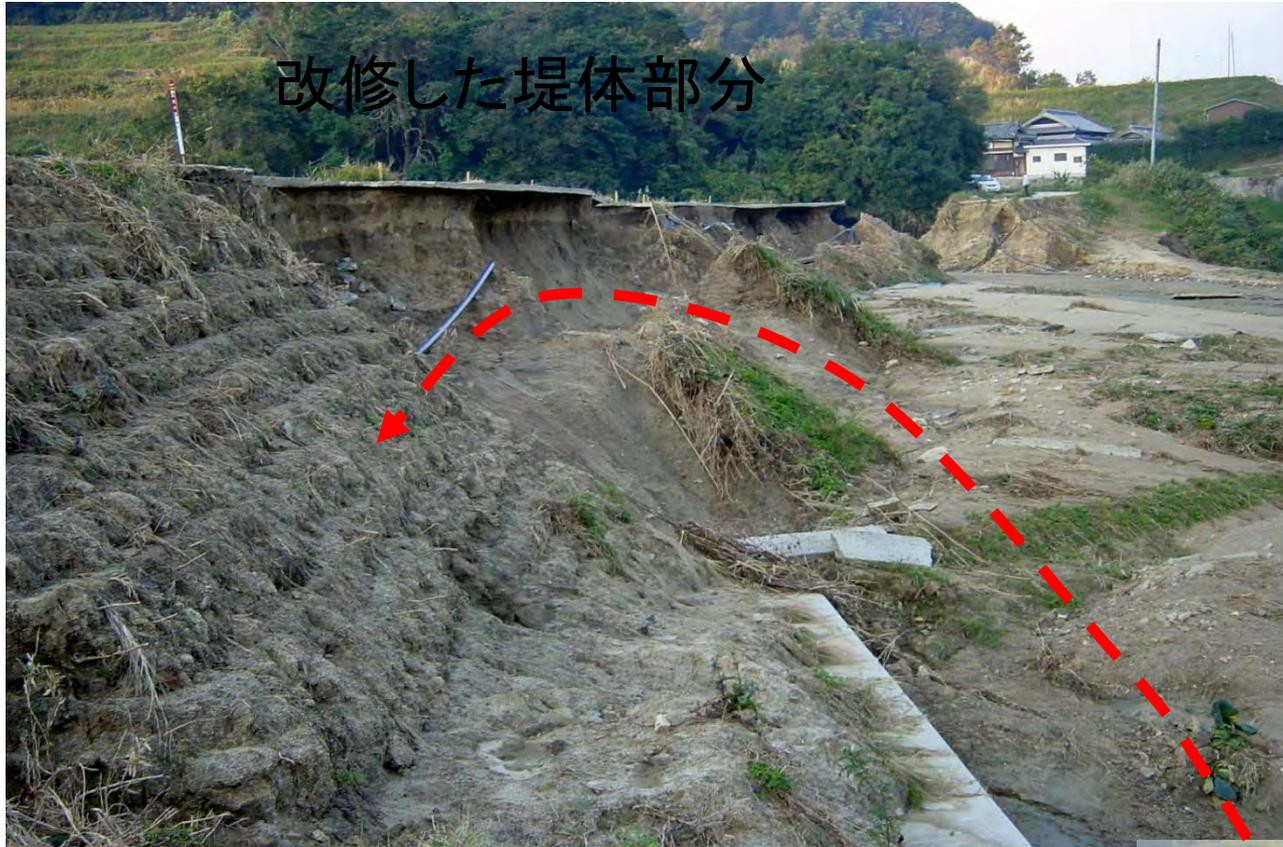
# 川池（兵庫県）の洪水によって崩壊した堤体

1. 上流の井出の口池が決壊し、洪水が川池の堤体上を水深約 1 m で越流。
2. 川池の右岸下流法面は平成 16 年以前に一部補修。
3. 堤体土の密度が高く粘性土を用いている改修部分は、越流侵食に高い抵抗性を発揮。
