報告：花崗閃緑岩地帯における深層風化に関する現地調査報告（その2）

(本文14～17ページ参照)

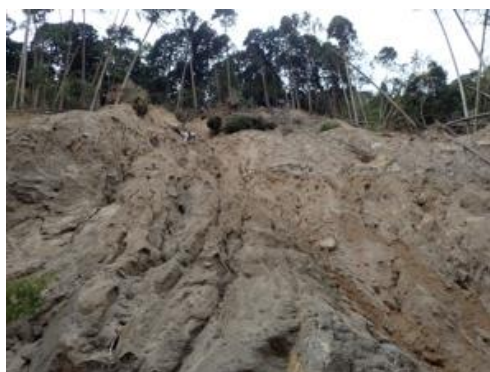
サイト2 全景(崩壊地上方を望む)

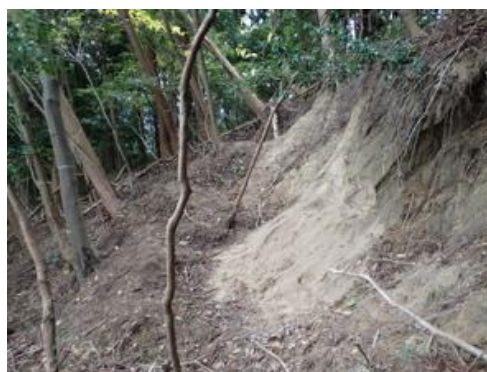
頭部滑落崖の状況

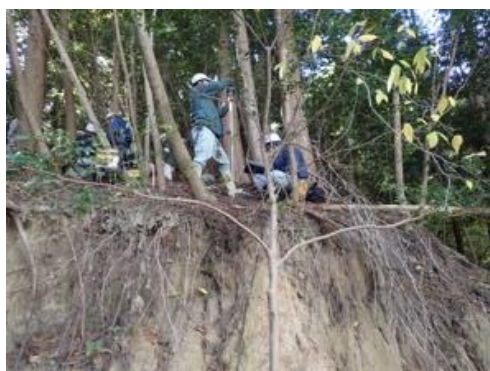
頭部滑落崖背後での試験状況

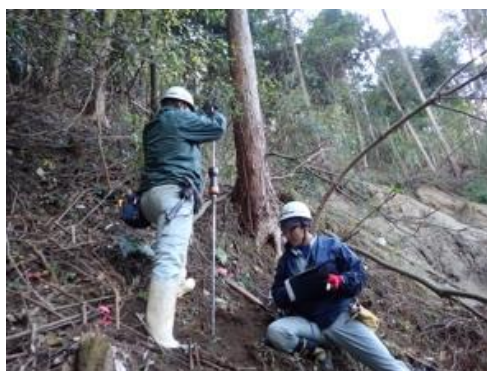
側部滑落崖背後での試験状況

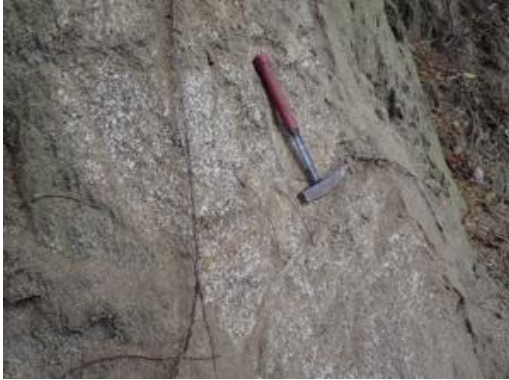
頭部滑落崖のまさ土

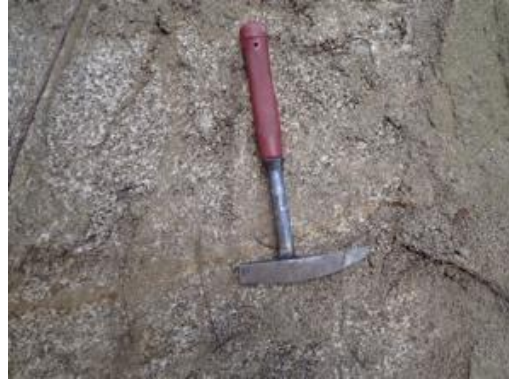
頭部滑落崖のまさ土(近景)

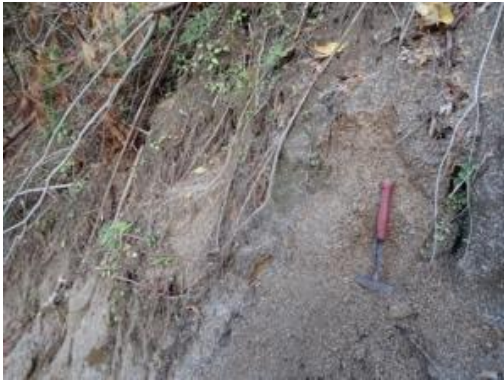
側部滑落崖の鬼まさ

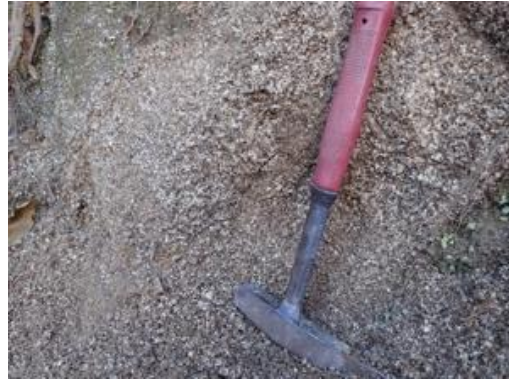
側部滑落崖の鬼まさ(近景)
