報告：花崗閃緑岩地帯における深層風化に関する現地調査報告（その1）

(本文10～13ページ参照)

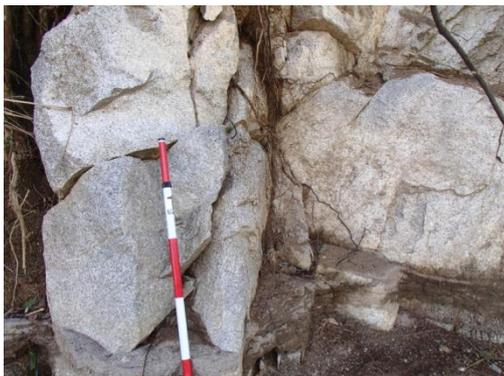
新鮮・堅硬な花崗閃緑岩(乙石川)

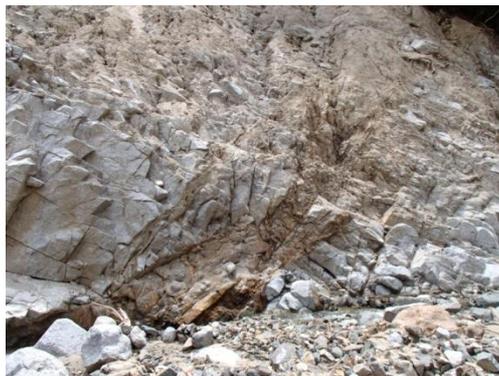
亀裂が発達する花崗閃緑岩(乙石川)

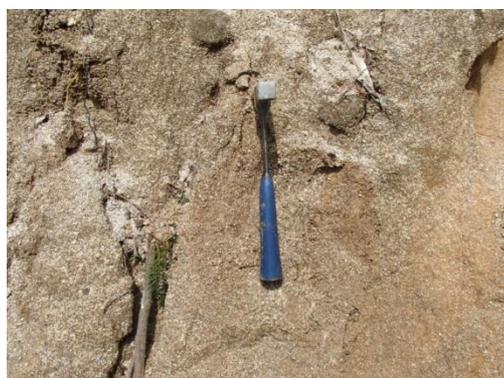
風化して脆弱な花崗閃緑岩(北川)

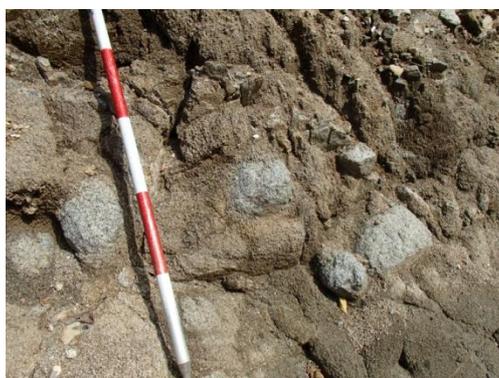
玉葱状に風化する花崗閃緑岩(北川)

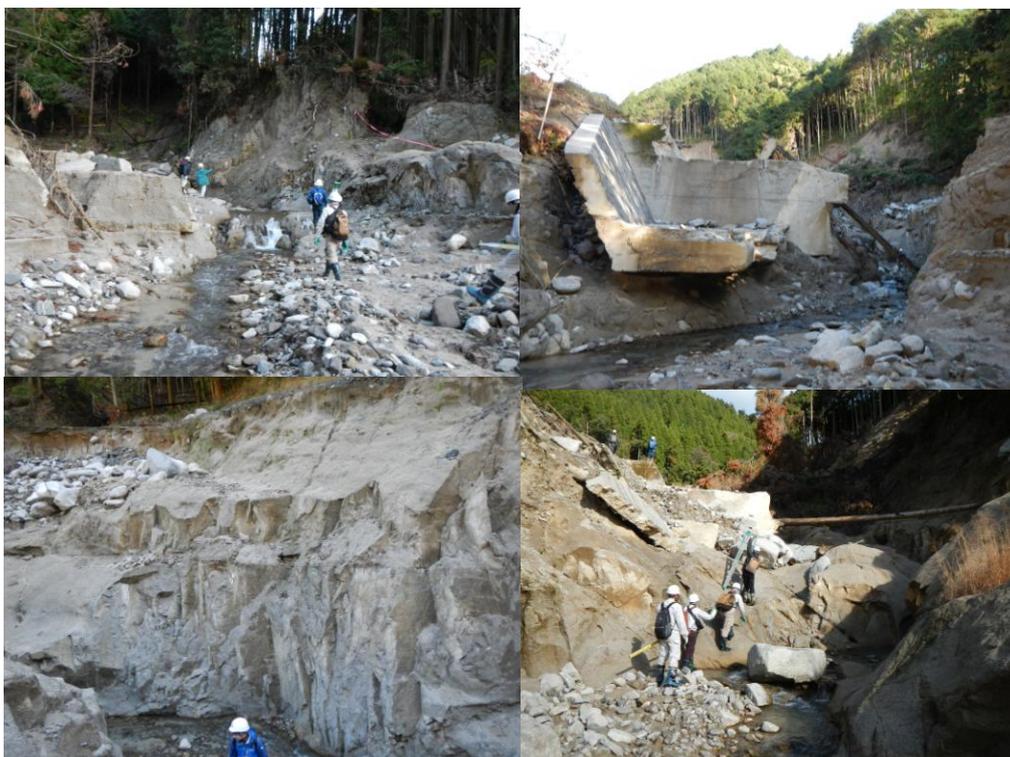
口絵写真-6 白木谷川の崩壊状況

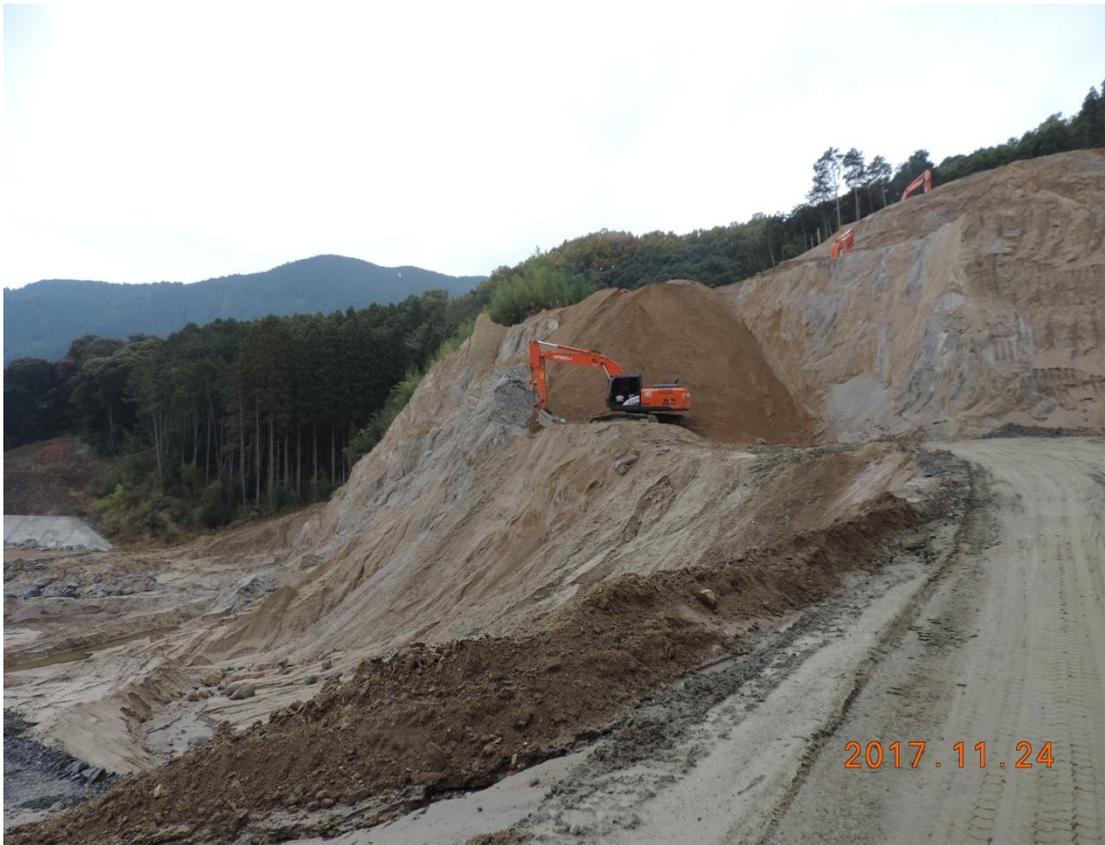
口絵写真-9 採土場の全景

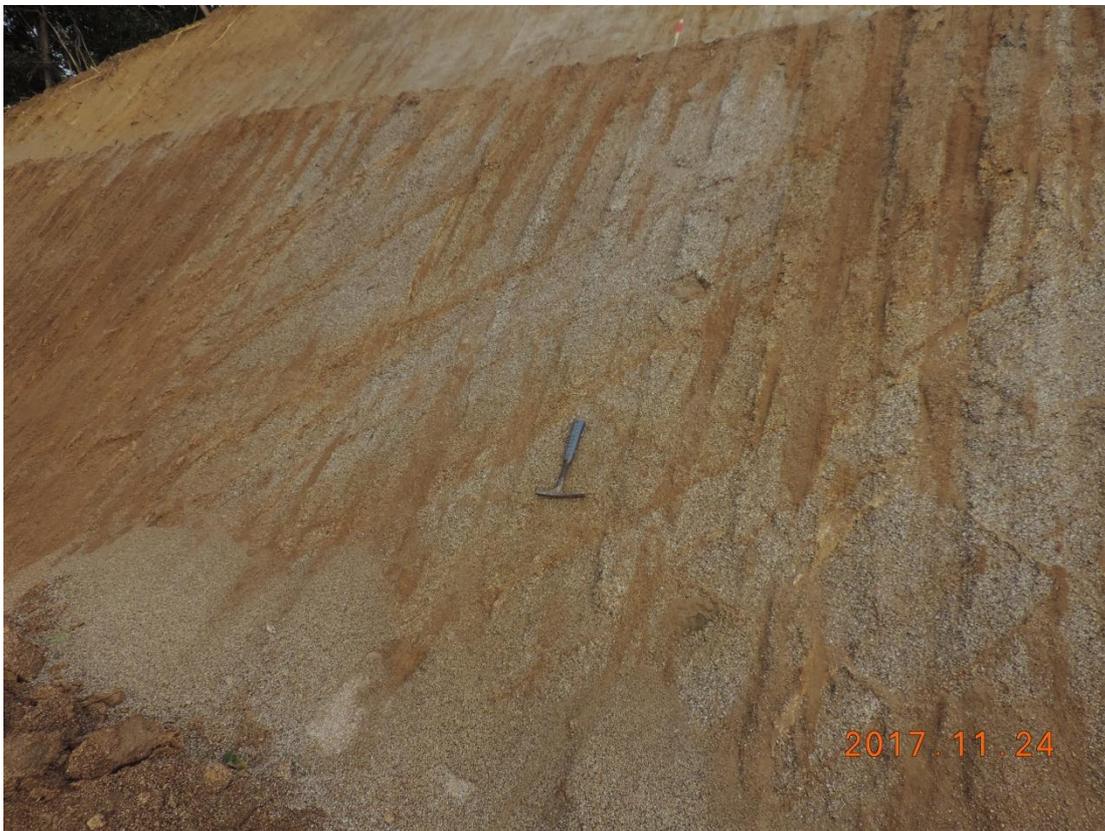
口絵写真-10 尾根付近のまさ土

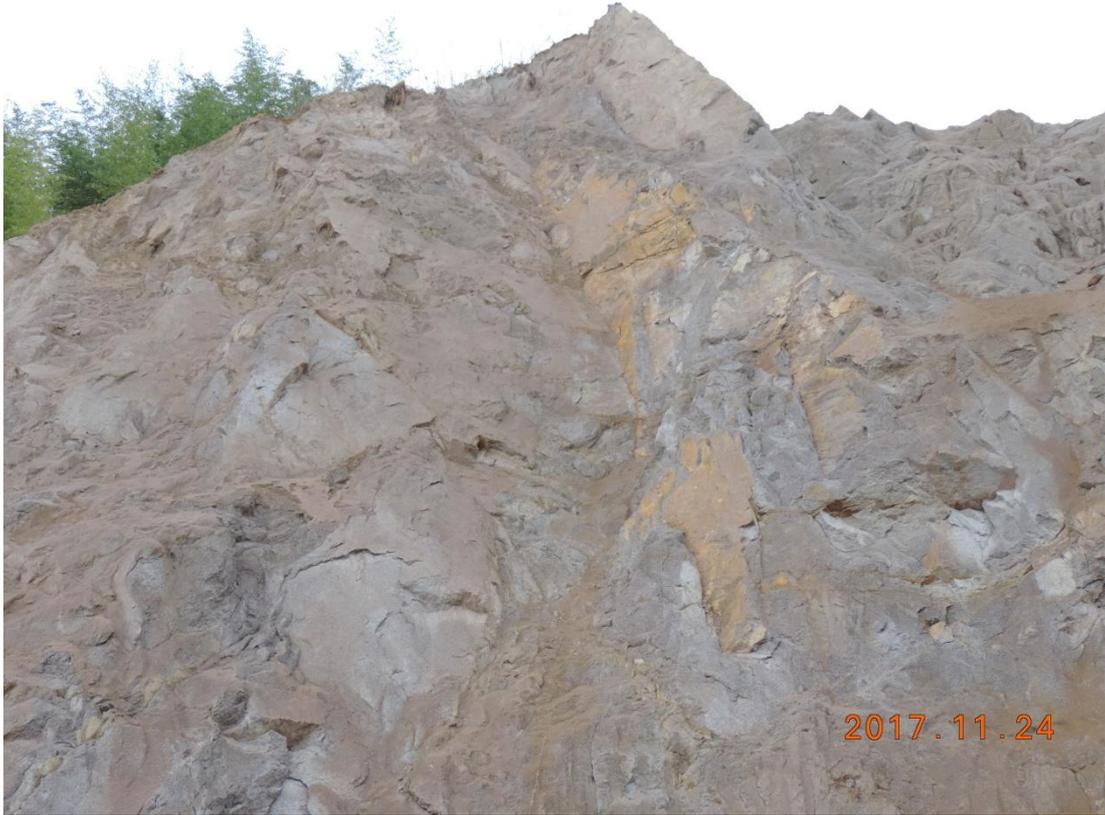
口絵写真-11 採土場の山裾部

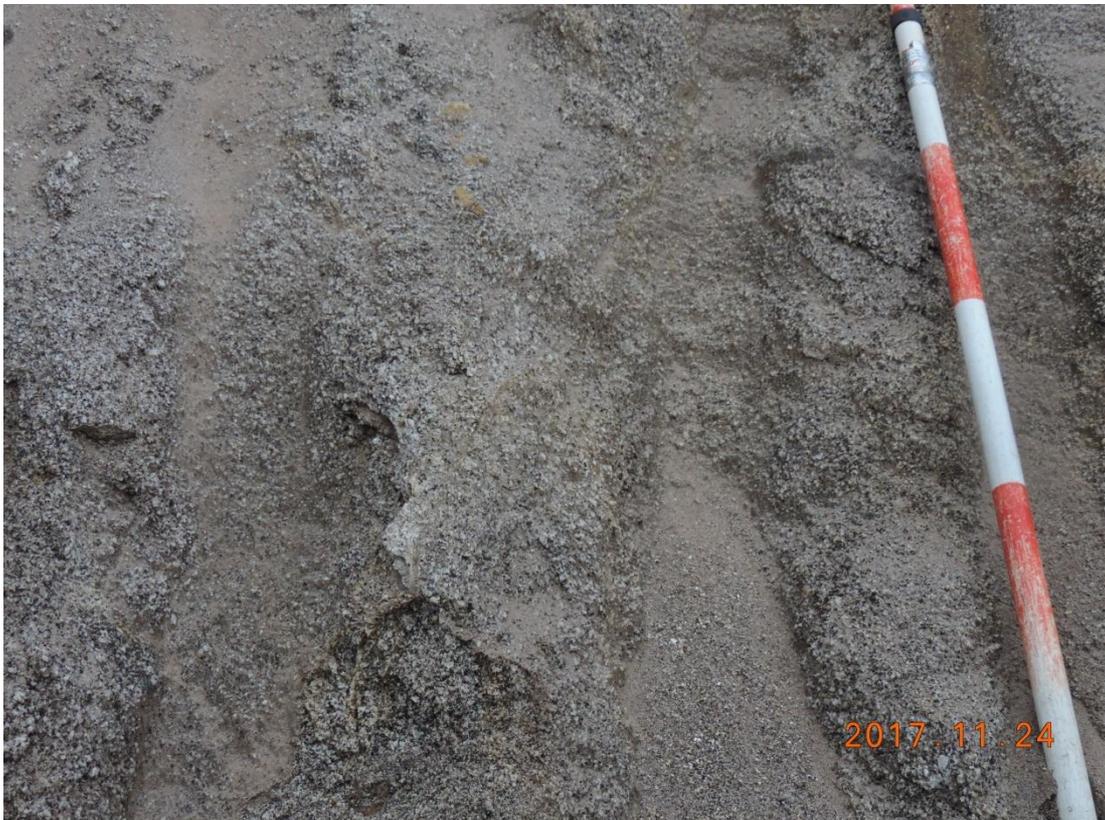
口絵写真-12 山裾付近のまさ土

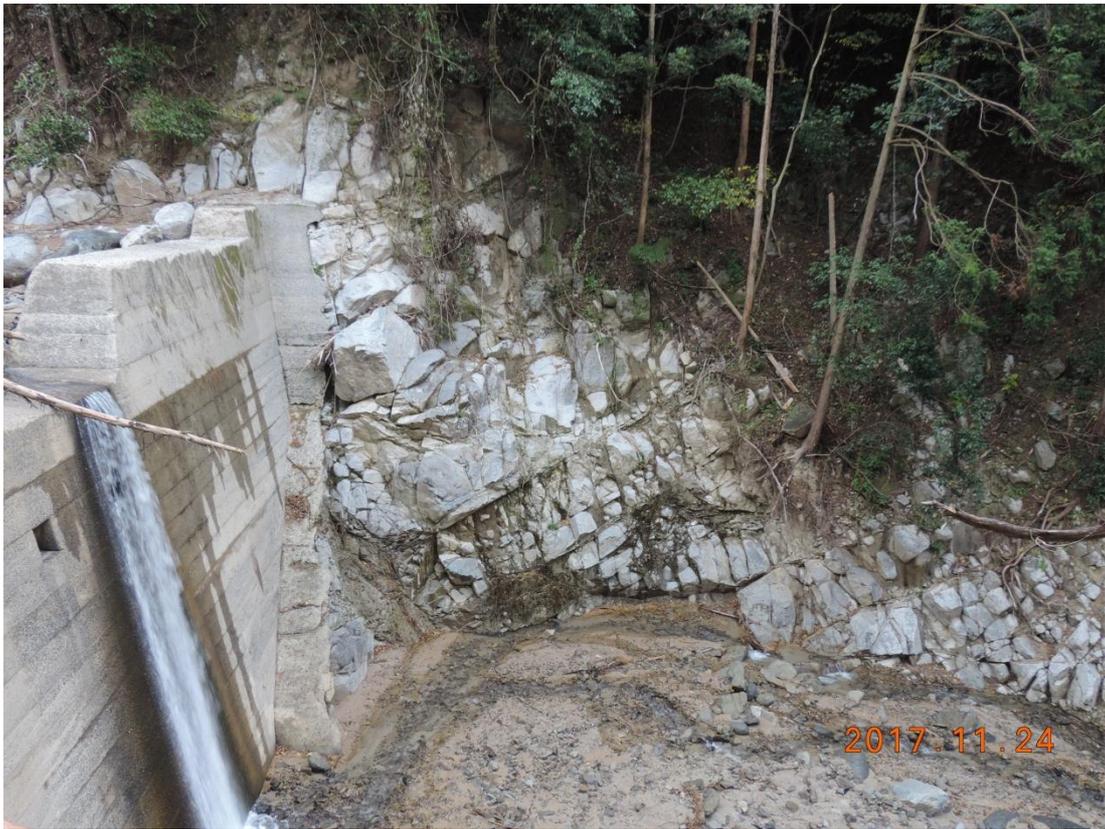
口絵写真-13 C_Mクラス岩盤例(白木谷川上流)

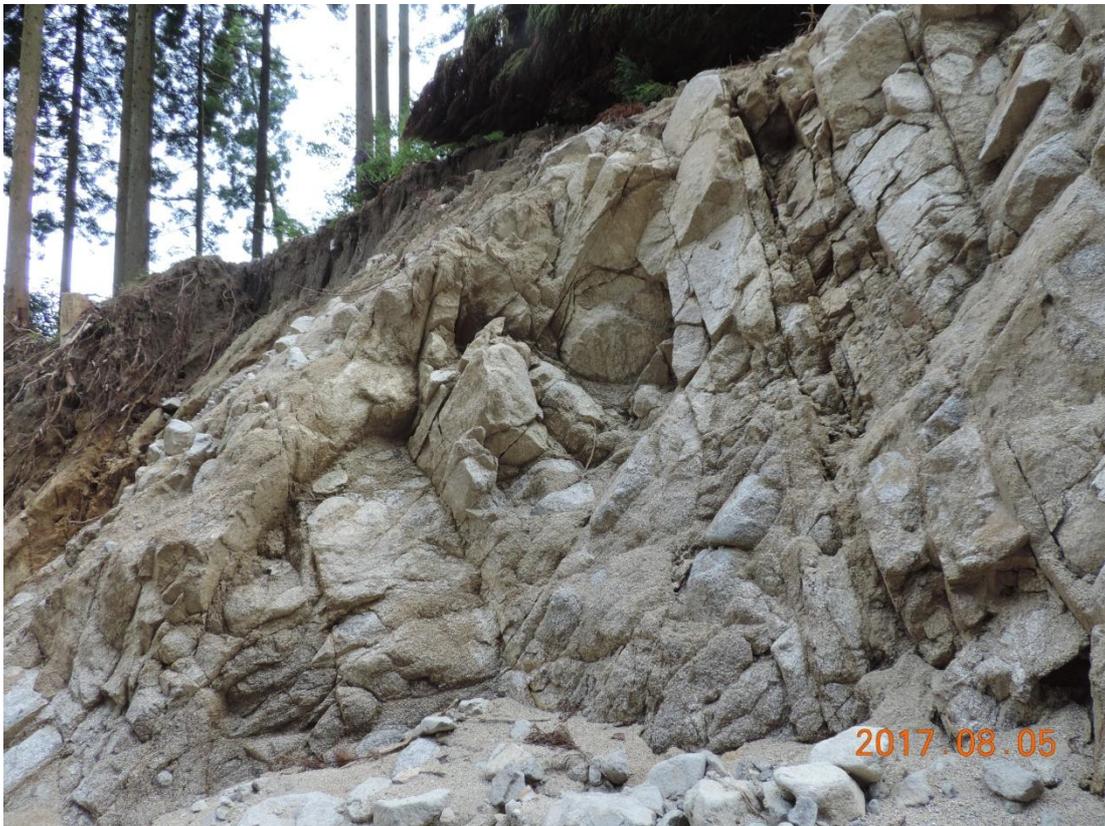
口絵写真-14 C_Lクラス岩盤例(白木谷川上流の崩壊部)

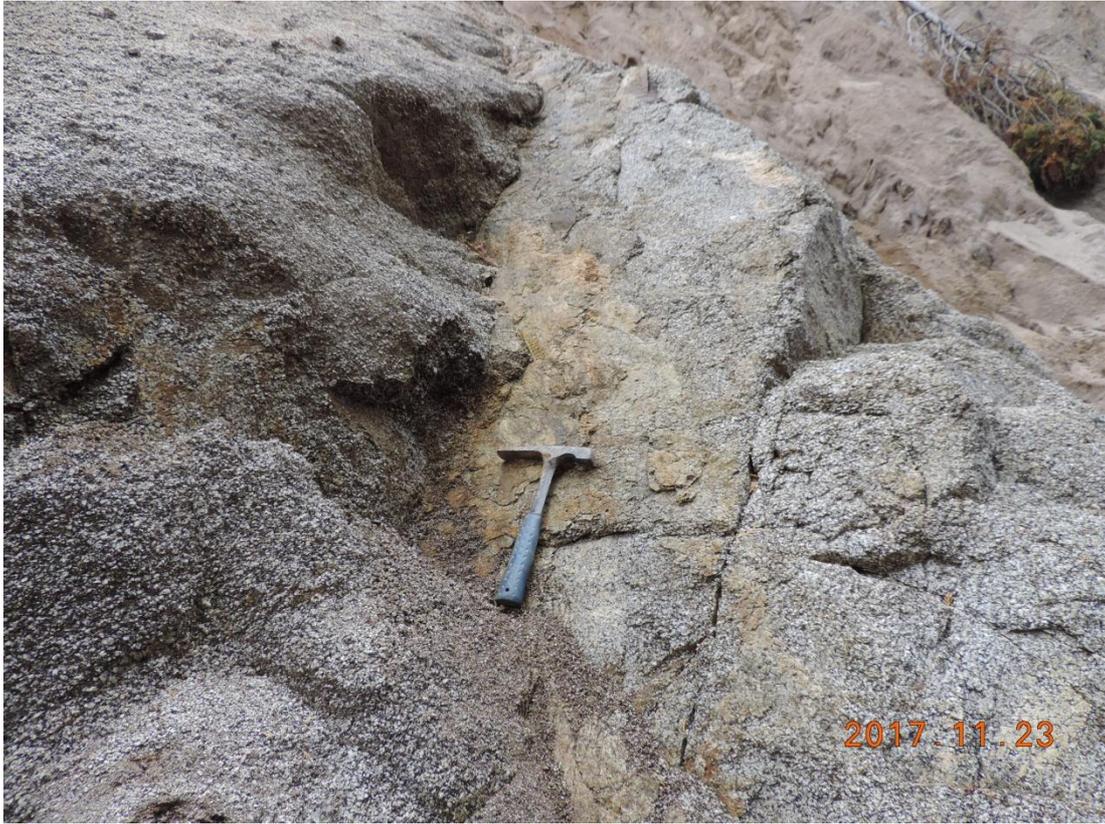
口絵写真-15 D_Hクラス岩盤例(白木谷川試験フィールド裾部)

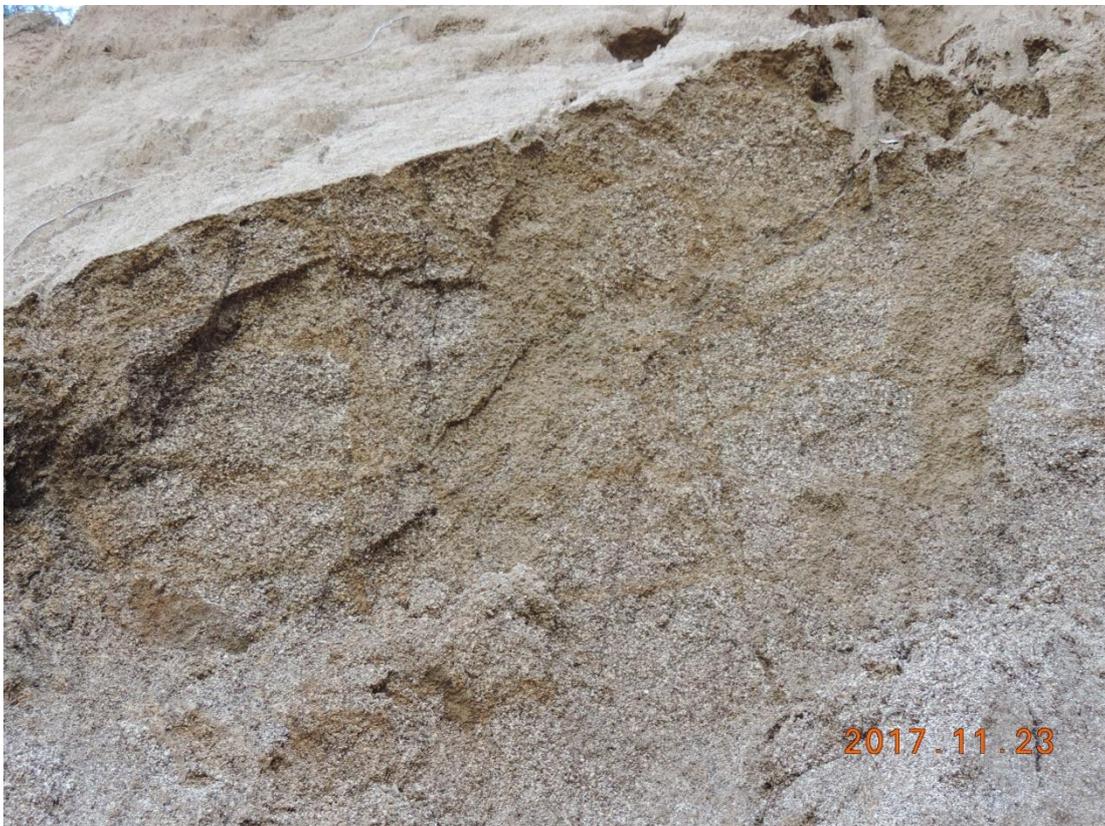
口絵写真-16 D_Mクラス岩盤例(白木谷川試験フィールド中腹部)

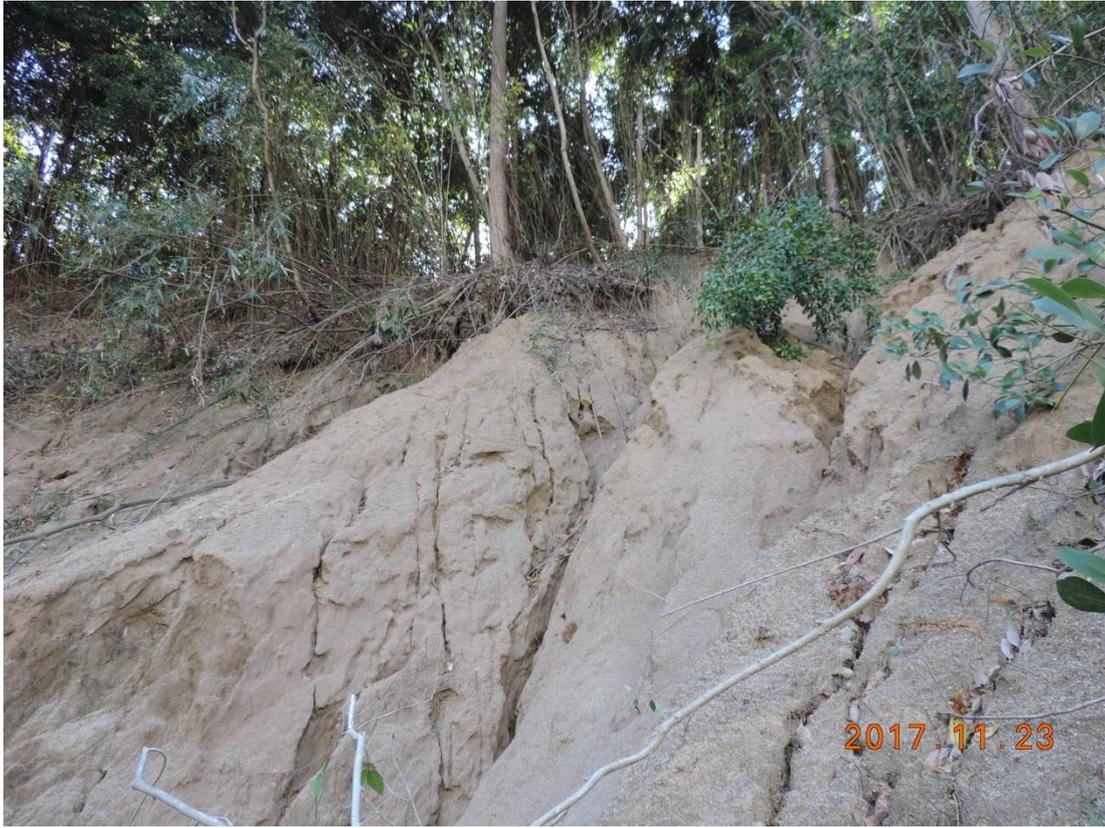
口絵写真-17 D_Lクラス岩盤例(白木谷川試験フィールド表層部)
