# 呉市の豪雨災害調査報告

国立高等専門学校機構 加納誠二

# 天応地区 (調査日7/8, 10, 12-14, 24)

## 天応地区②（天応町・深山の滝付近、調査日8/5）

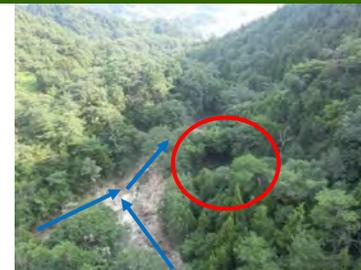
①上流にあるため池のそばを土石流が通過 (7/13撮影)

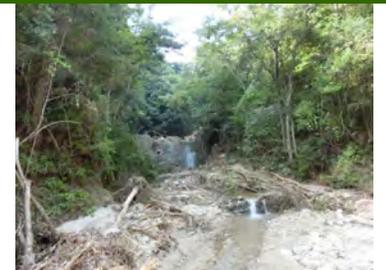
②ため池より上流に砂防堰堤がある (7/13撮)

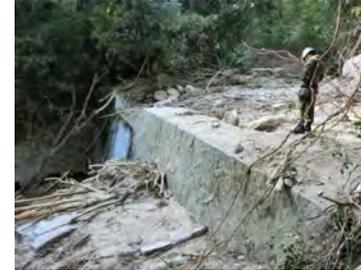
③ため池横の砂防堰堤を超えて流下している (7/13撮影)

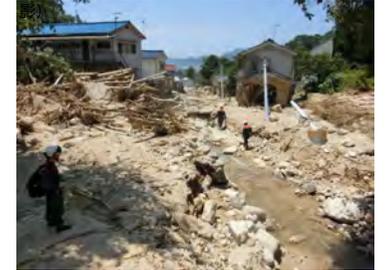
④下流を臨む。住宅地に流木や巨礫が流下している (7/14撮影)

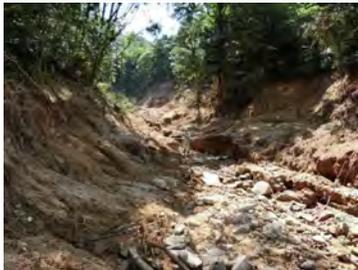
⑤上流を臨む。ほぼ直線的で幅は約15~20m (7/12撮影)

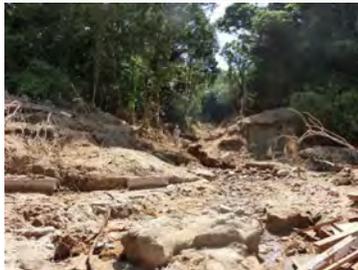
⑥土石流の出口は約10~15m (7/12撮影)

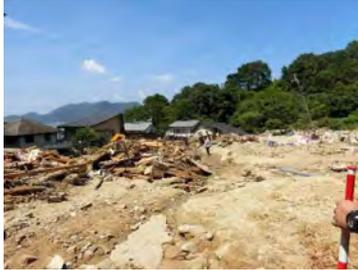
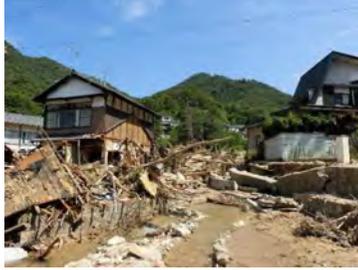
⑦ほぼ直線的な土石流が左岸側で発生し、家屋を押し流した (7/12撮影)

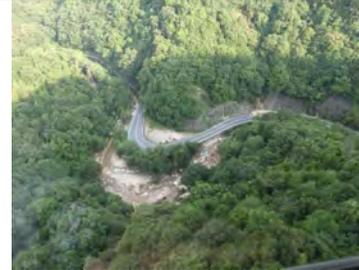
⑧深山の麓の上流から土石流が流下 (7/13撮影)

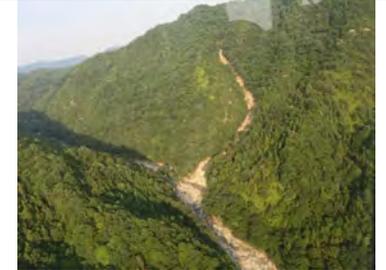
⑨左岸から土石流が流下し道路を押し流した (7/13撮影)

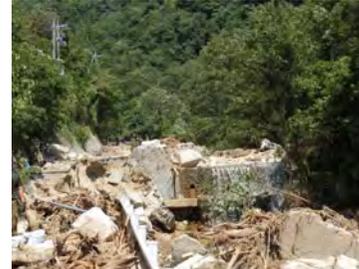
⑩道路が削られ、下水管が破断した (7/24撮影)

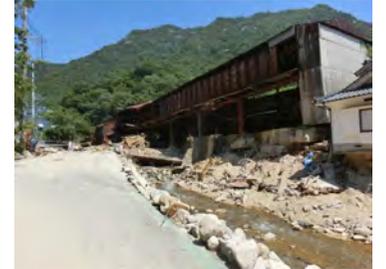
⑪工場にかかる橋が落橋し、河川を堰き止めている (7/24撮影)

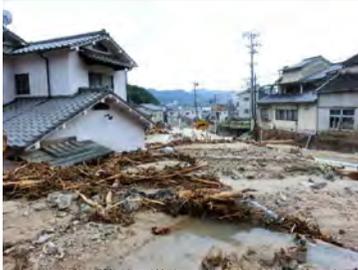
⑫河川に土砂が堆積し道路を流下している (7/8撮影)

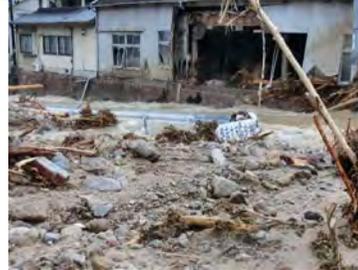
⑬天応中学校入口の橋が土砂で埋まっている (7/8撮影)

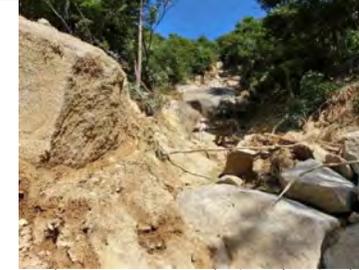
⑯渓流中間点あたりから上流を撮影 (7/10撮影)

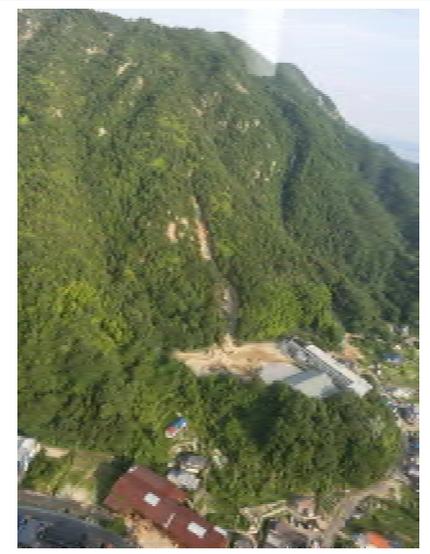
⑰ヘリより撮影。L字型の建物が天応中学校。右側にも土石流が見られる (7/13撮影)

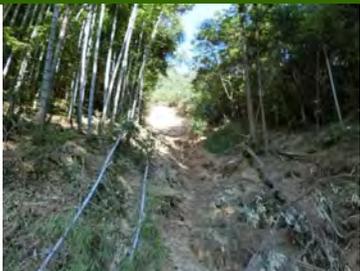
⑩ 溪流出口付近から現頭部を臨む。幅約8m（7/14撮影）

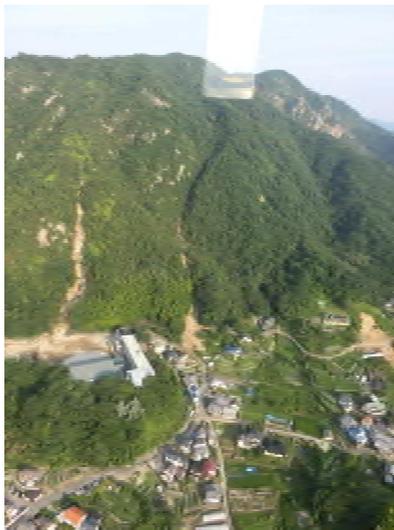
⑫ ヘリより撮影。画面中央の土石流。（7/13撮影）

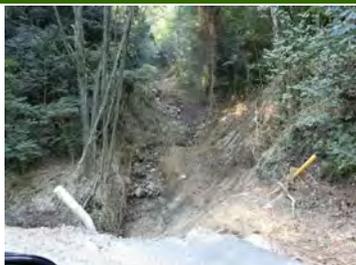
① 深山の滝入口から約200m焼山側で発生した土石流

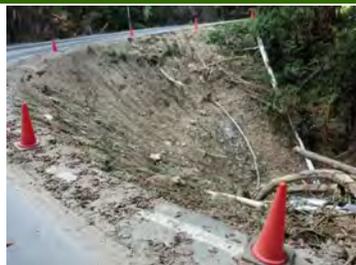
① 土石流が県道66号呉環状線を横断して流下

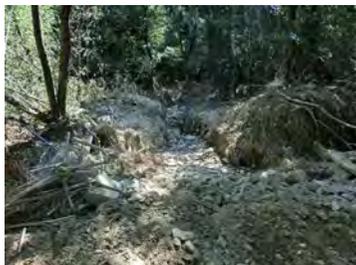
② 深山の滝入口から約150m天応側で呉環状線を再度横断

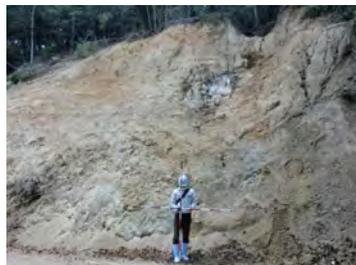
③ 深山の滝入口から約70m焼山側のがけ崩れ。  
8/5撮影

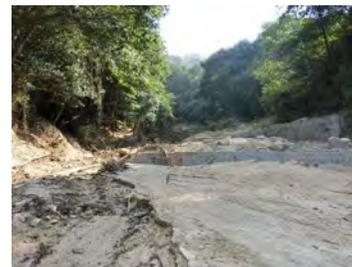
④ 深山の滝入口より焼山側の土石流

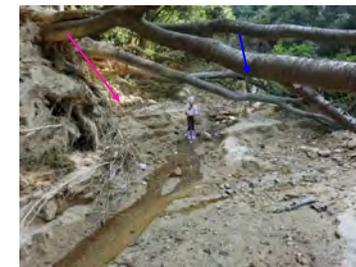
⑤ この地点で2本の土石流が合流している

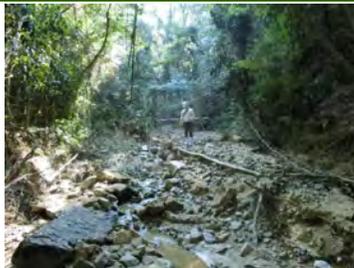
⑥堰堤により上流の溪流幅は5m程度

⑦堰堤はほぼ満砂状態である。

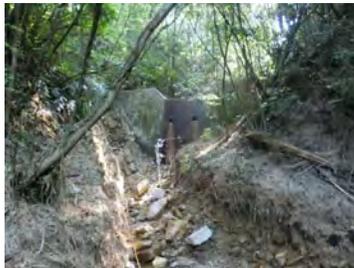
⑧堰堤の高さは約5m、幅12m

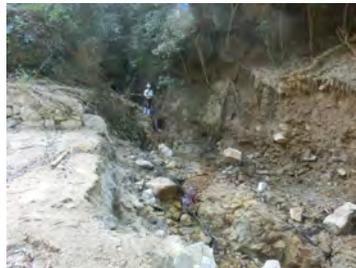
⑨合流点付近の溪流幅は4m程度、深さ1m程度  
8/5撮影

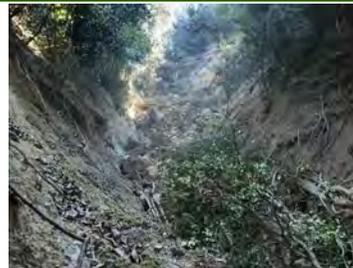
⑩上流左岸側で小規模な崩壊が起きている

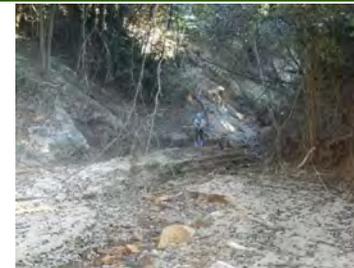
⑪堰堤上流の溪流幅は8m程度

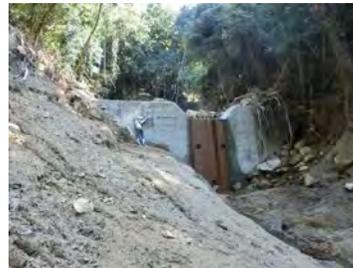
⑫堰堤の高さは約5m

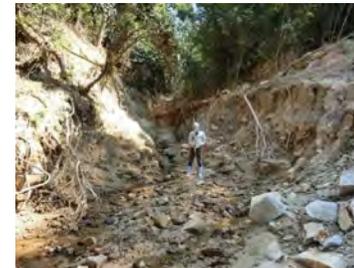
⑬分岐点付近の溪流幅は約8m、深さは1.5~2m  
8/5撮影

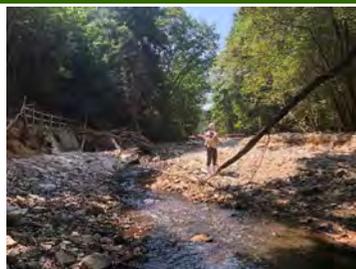
⑮滝から90m程度下流。河床から約1.2~1.5m堆砂

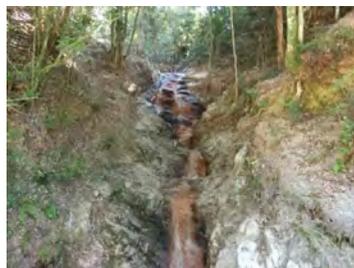
⑯左岸側から流入している溪流。土砂はほとんど見られない

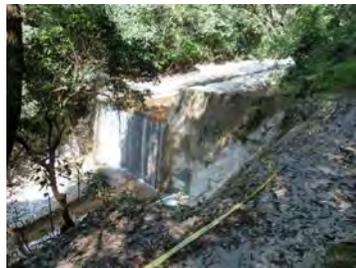
⑰2段の砂防堰堤下流側。満砂状態  
8/5撮影

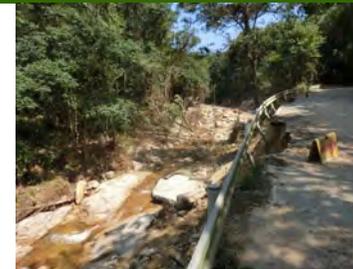
⑱左岸が流下した土石流の影響もあり、道路陥没

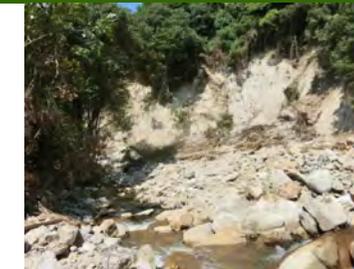
⑲右岸が削られ、大きく崩落している

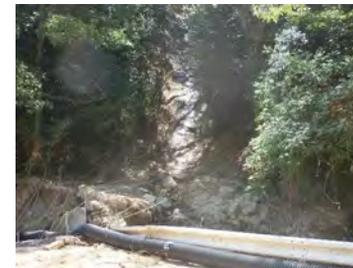
⑳紅橋直上の左岸から流下した土石流。河床に岩盤が見える

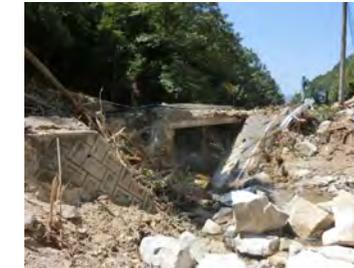
㉑落下した紅橋。  
8/5撮影

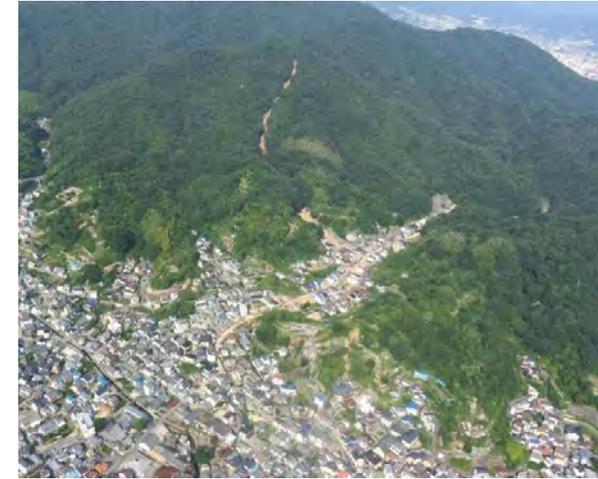
⑥尾根付近から発生した土石流が住宅地まで流下した(7/13撮影)

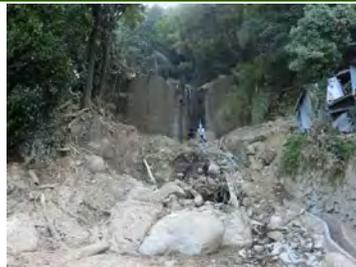
⑥上流に砂防堰堤らしきものが見られる

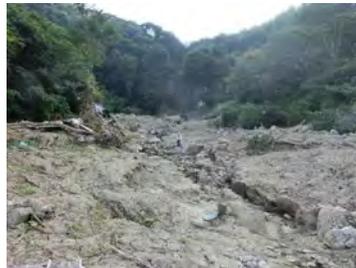
⑦団地直上から上流を臨む。

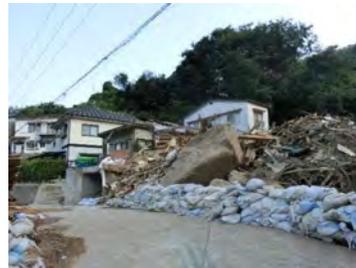
⑦巨石がある付近の2件が完全に破壊されている。

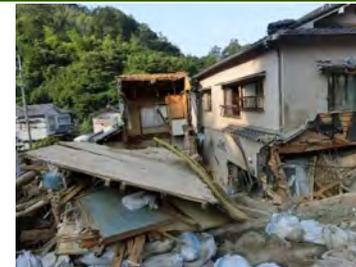
⑦土砂は道路を隔てた下流の家屋も破壊した。

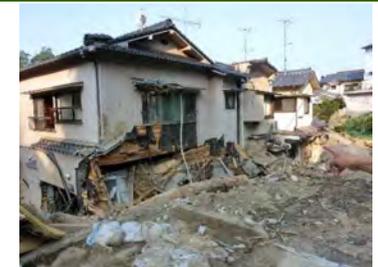
⑦家の一階部分が大きく損壊している。

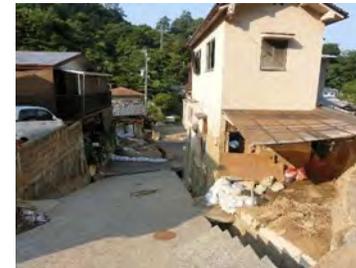
⑧団地内の道路を流下し、下流の家屋を破壊

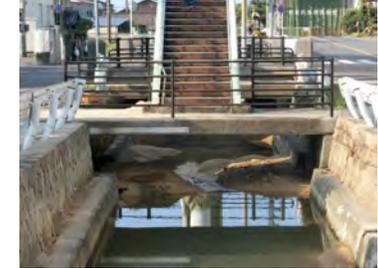
⑨下流では河川内に多量の土砂が堆積していたと思われる。(国道31号付近)

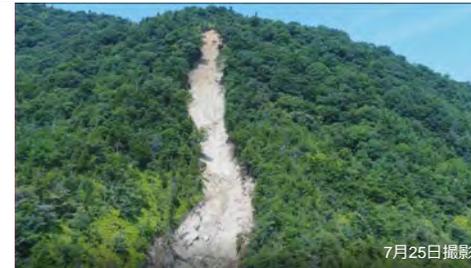
①源頭部付近をドローンで撮影

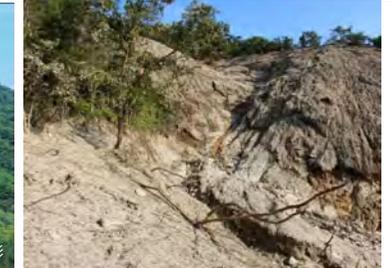
②湾曲部分の様子。大量の水を含む土砂が流下したと思われる

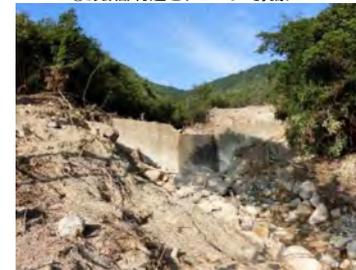
③堰堤の様子。

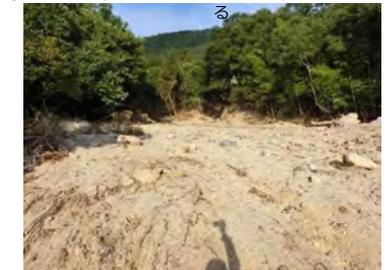
④住宅地直上に氾濫原。幅約30m

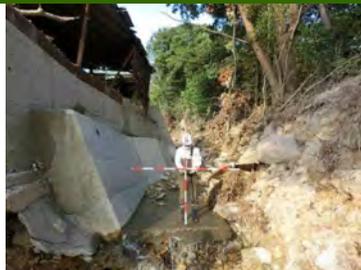
⑤団地内の溪流部。河床幅約2m

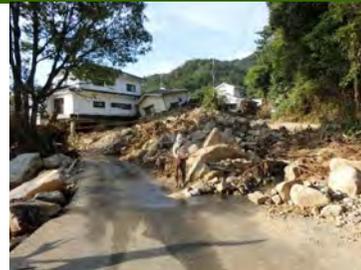
⑥道路下の水路が閉塞し、氾濫。団地内に土石流が流入

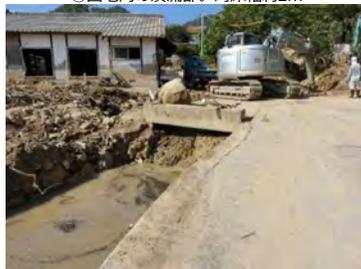
⑦団地内の橋の下が閉塞している。

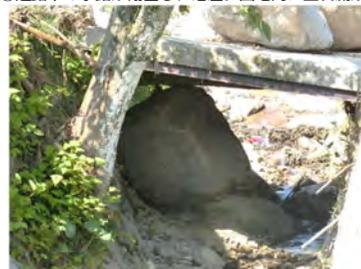
⑧下流にある橋の下にあった巨礫

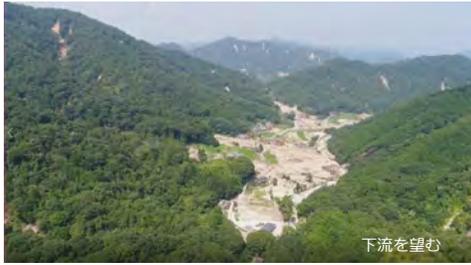
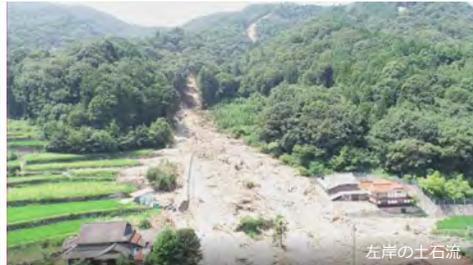
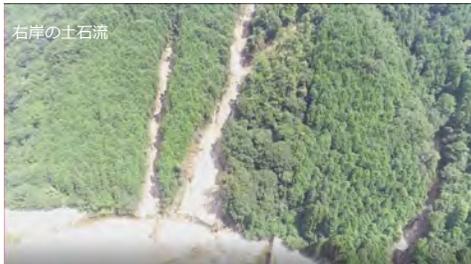
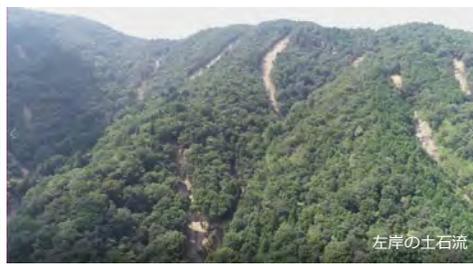
野呂川ダム上流の様子。野呂川両岸の谷筋で土石流が発生している。
