# 厚真町の広範囲・大規模斜面崩壊 とその他の被災箇所

平成30年北海道胆振東部地震による地盤災害調査団  
北見工業大学 工学部 地球環境工学科  
複合型豪雨災害研究ユニット

## 調査日および調査箇所

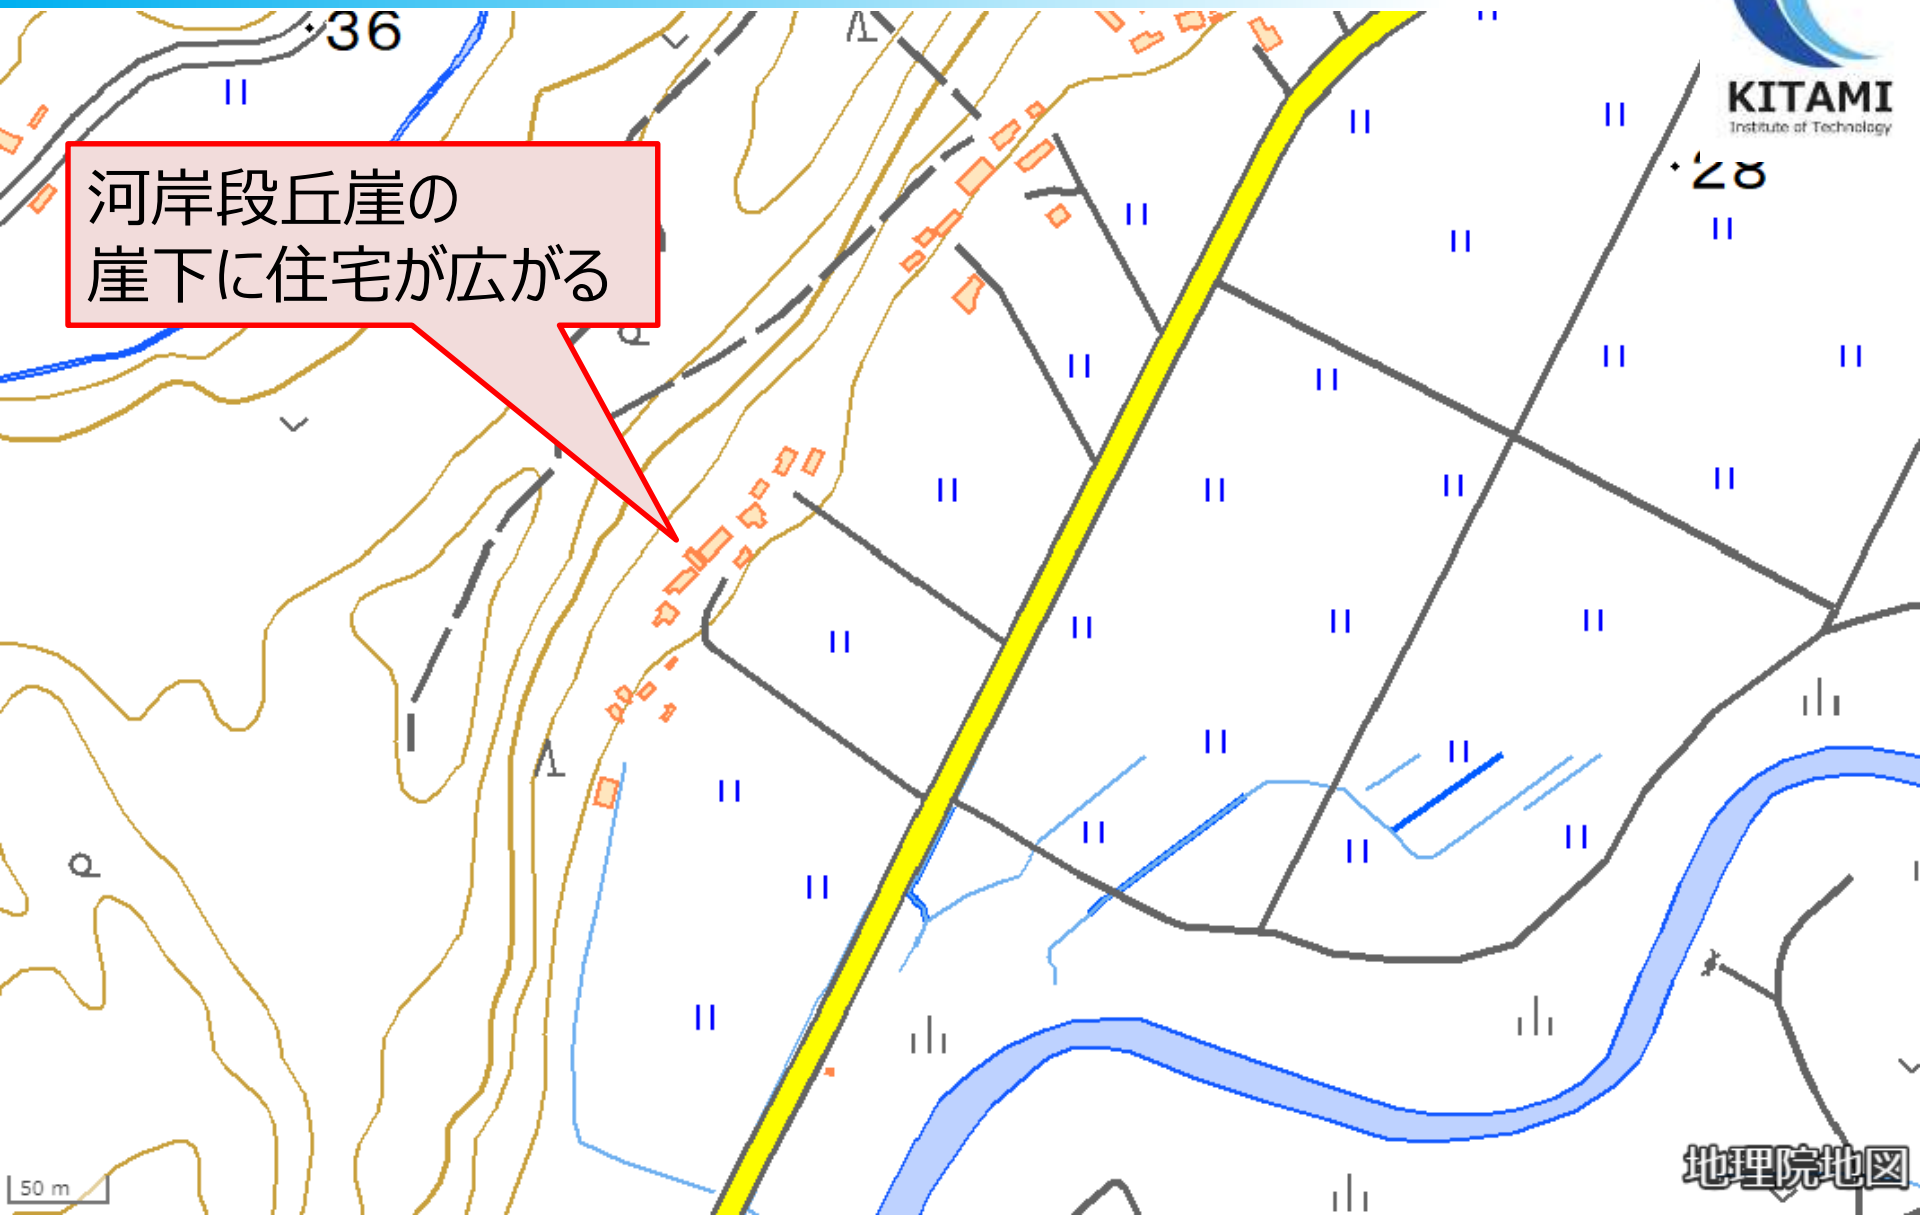
# 吉野地区での被災状況

河岸段丘崖の  
崖下に住宅が広がる

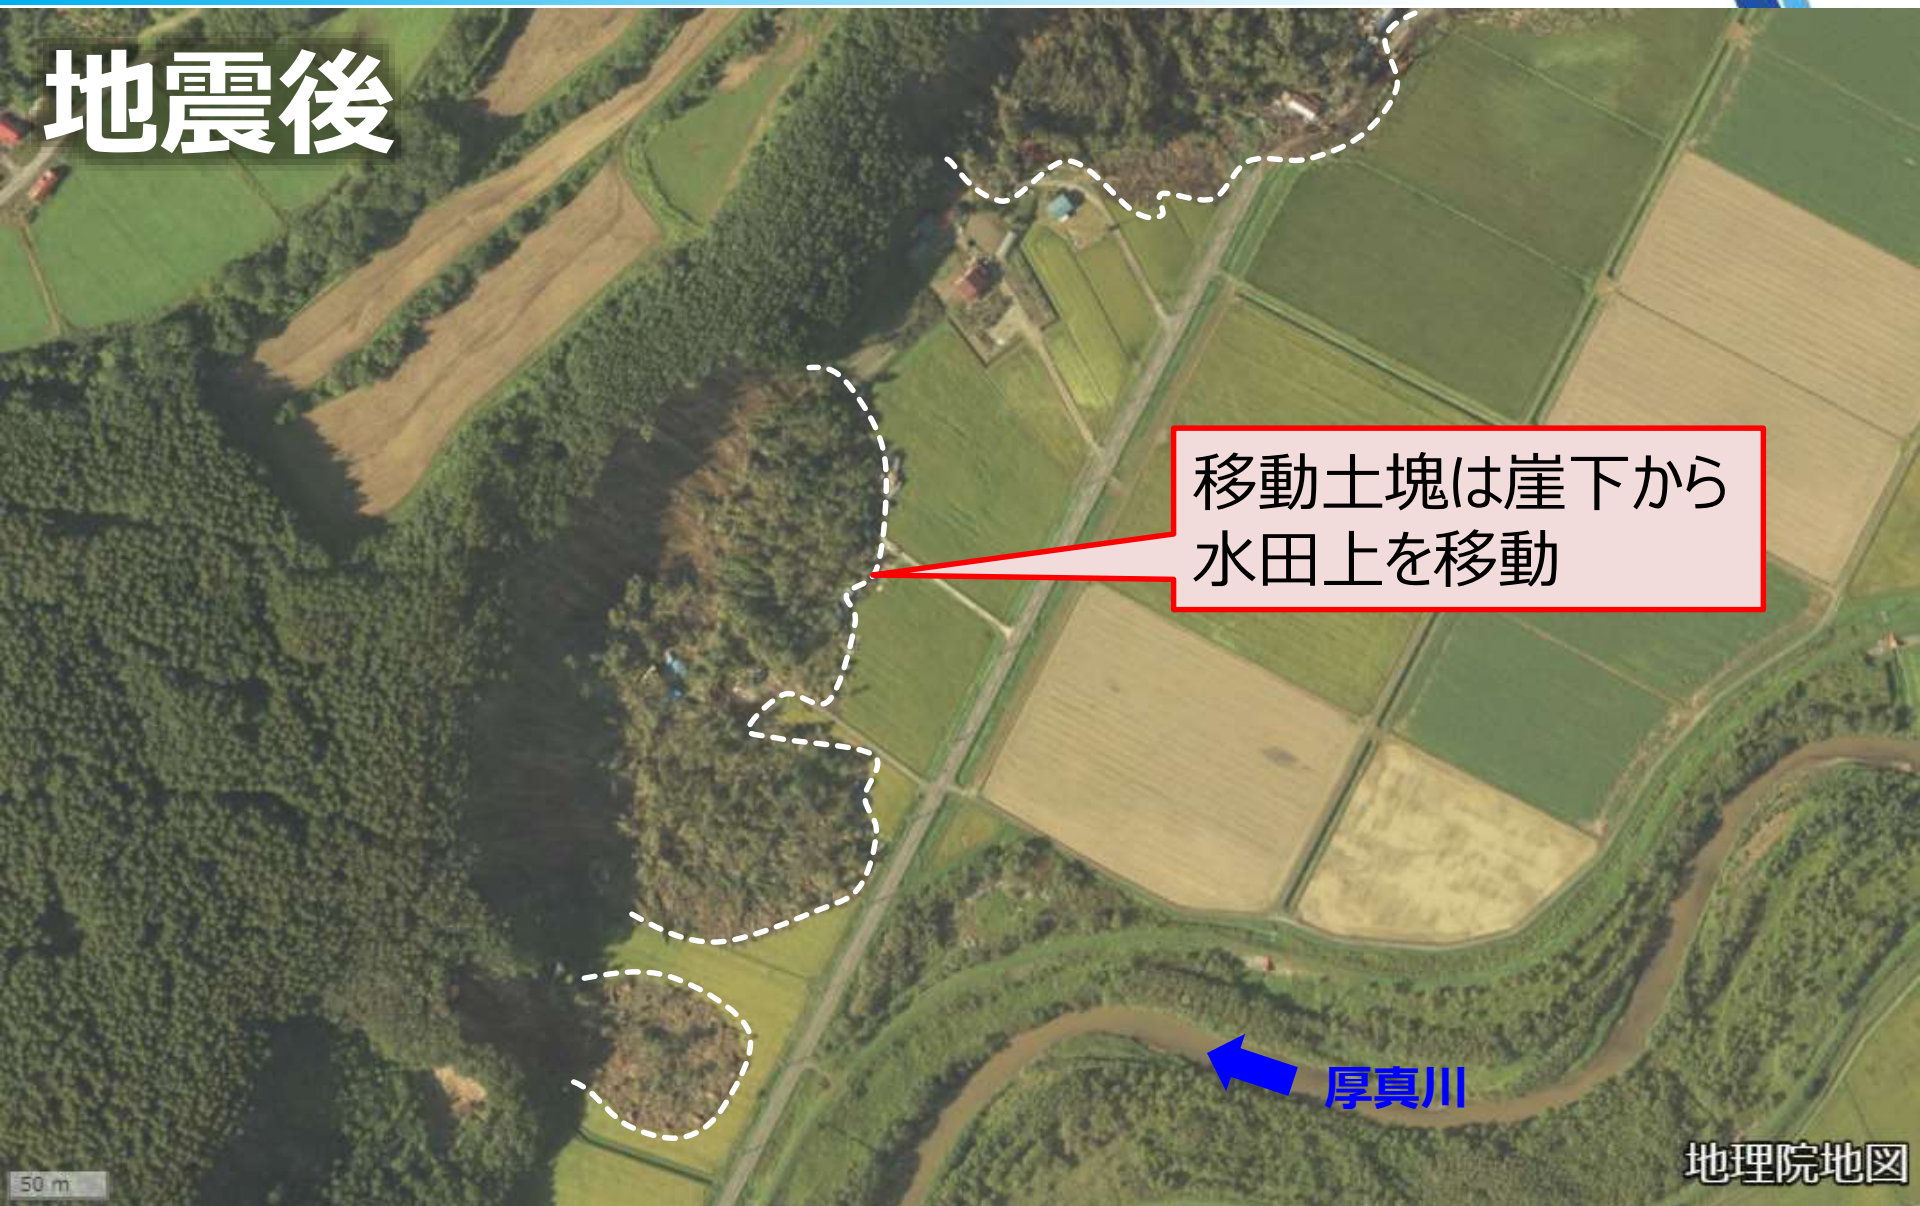
## 地震後

移動土塊は崖下から  
水田上を移動

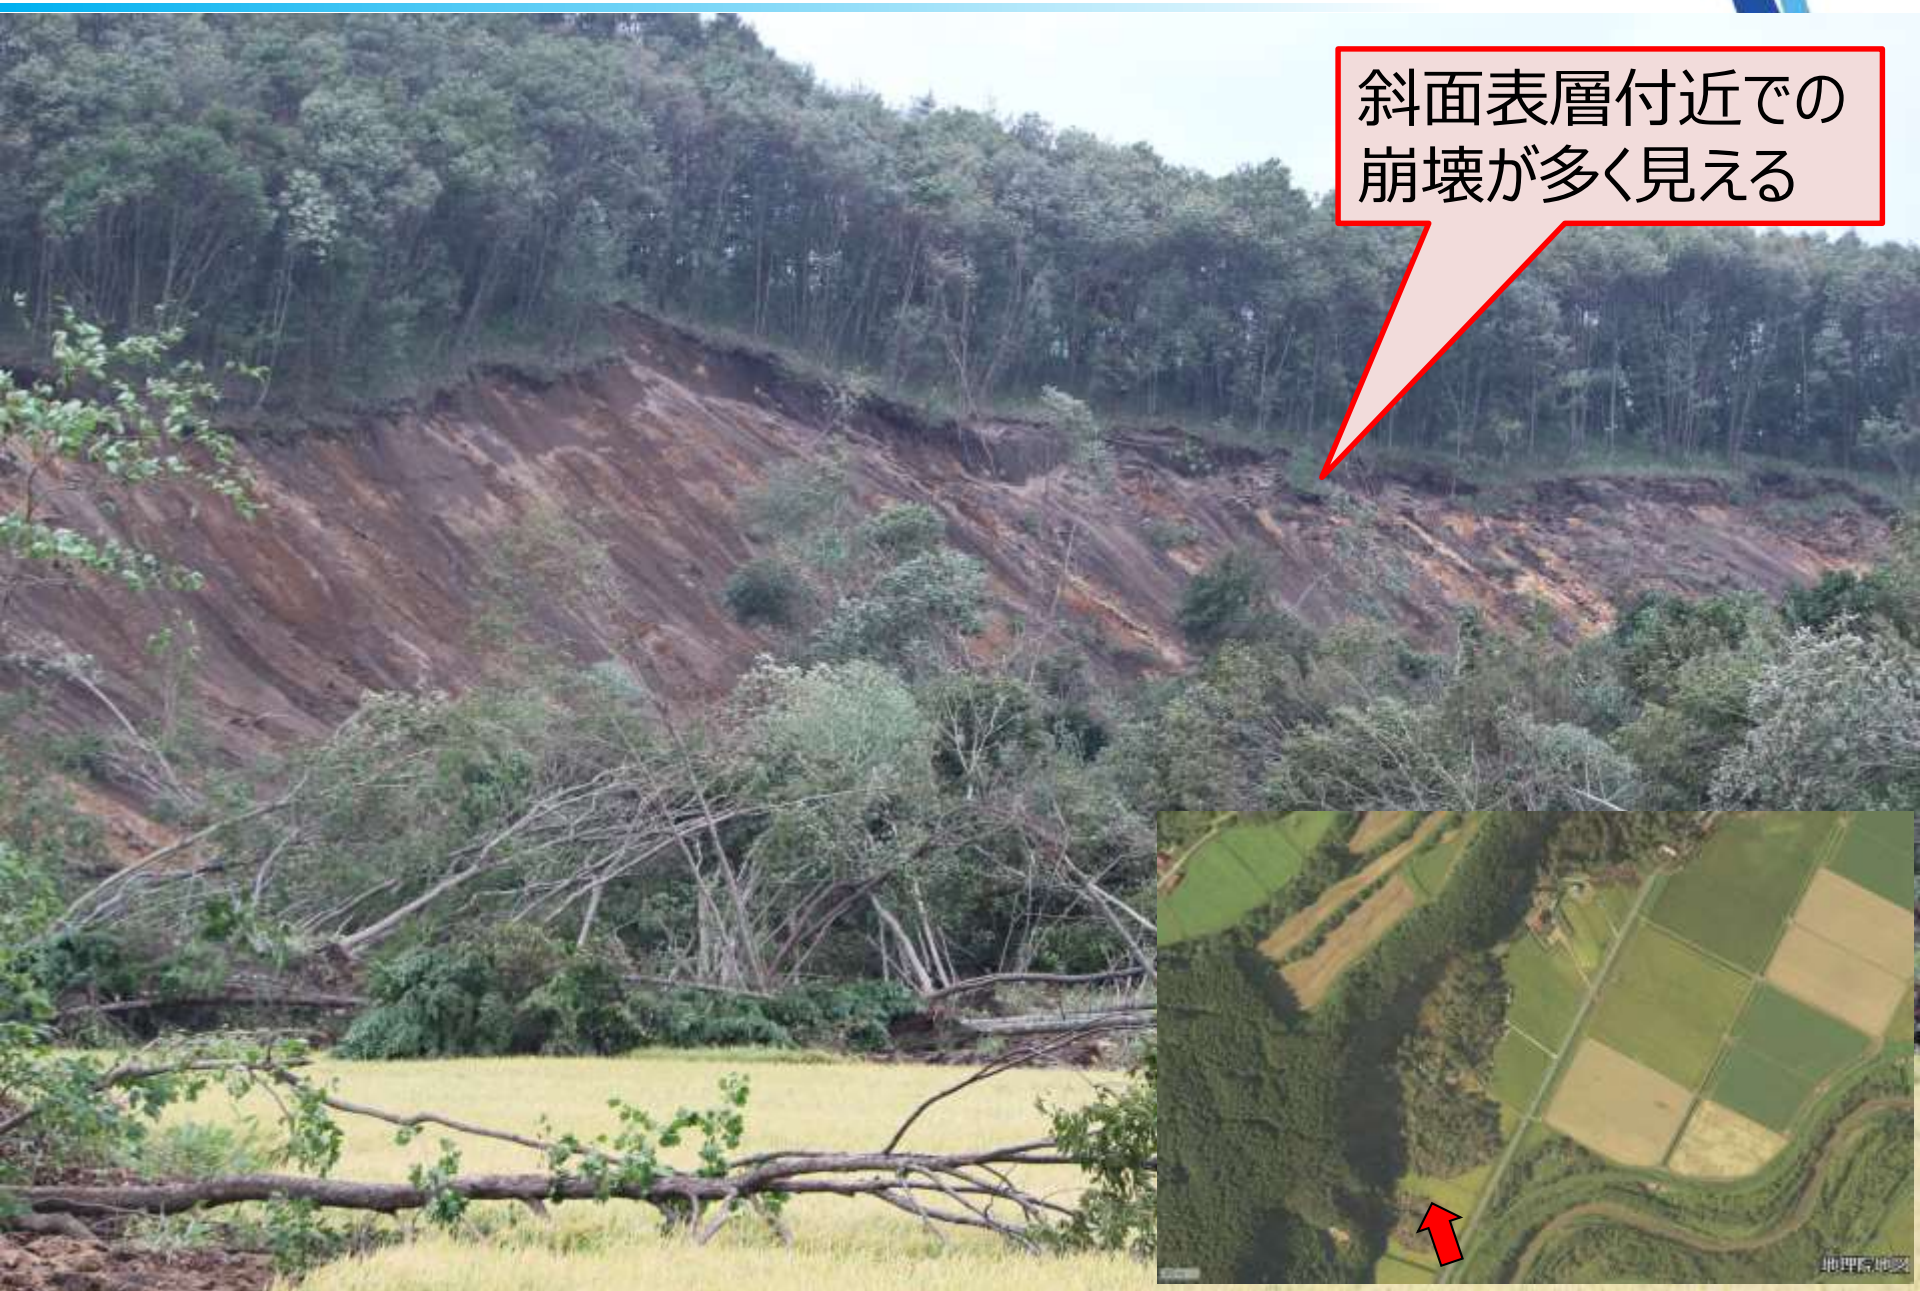
# 土砂崩壊の状況

斜面表層付近での  
崩壊が多く見える

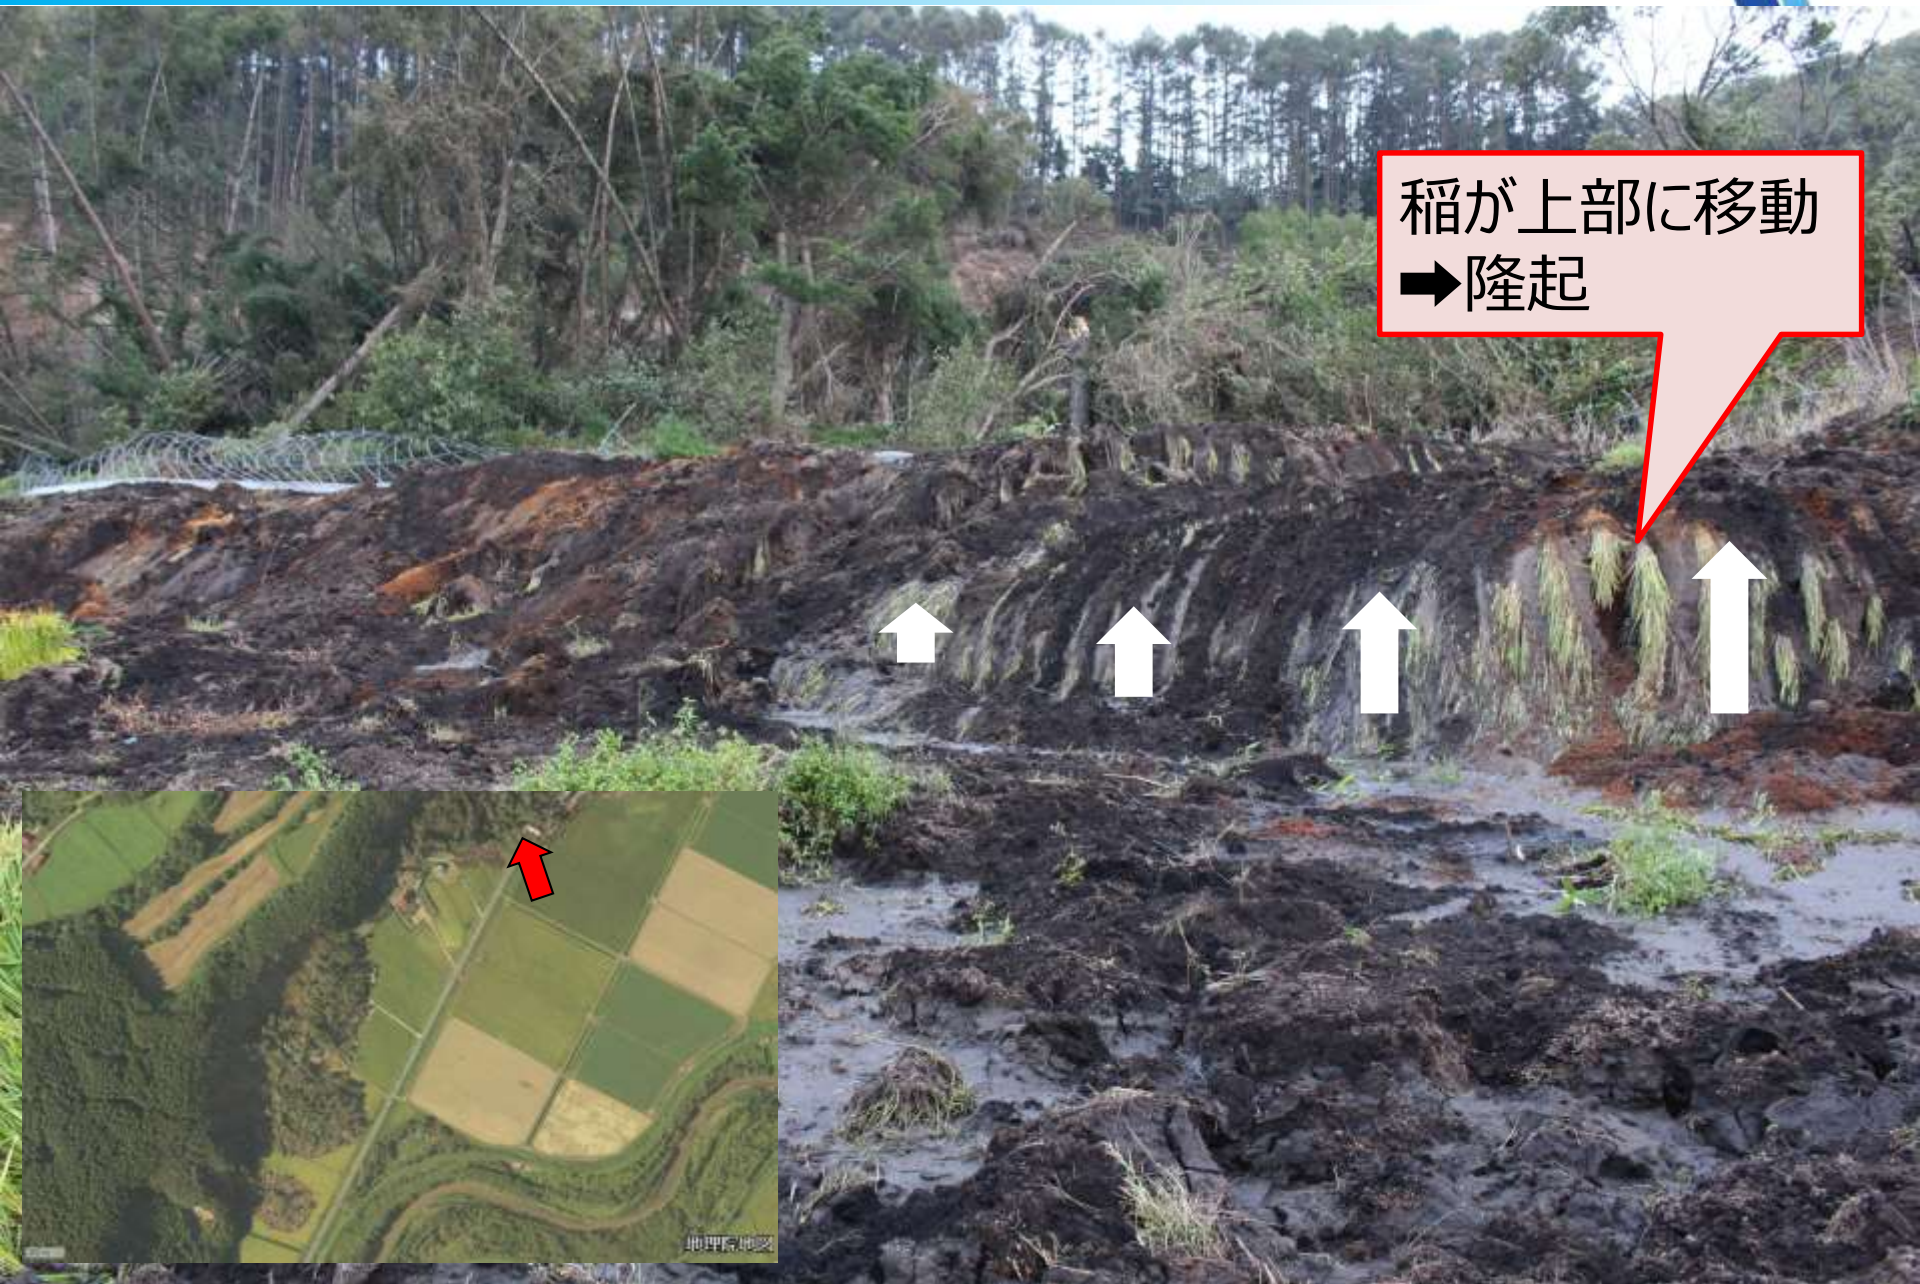
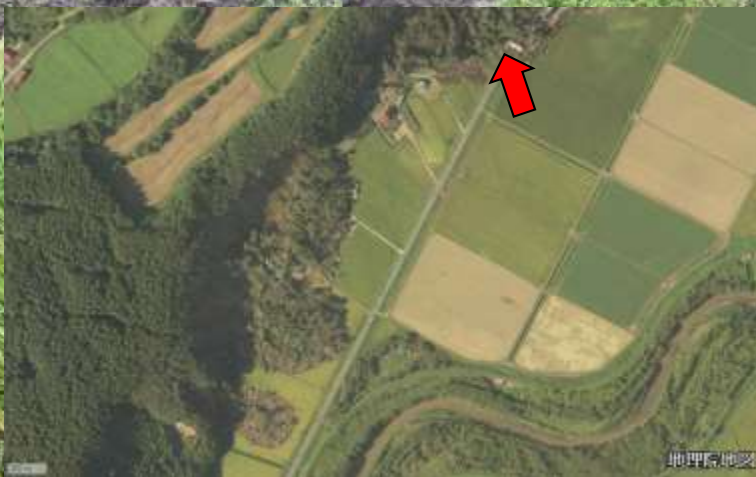
# 水田の隆起

稲が上部に移動  
→隆起

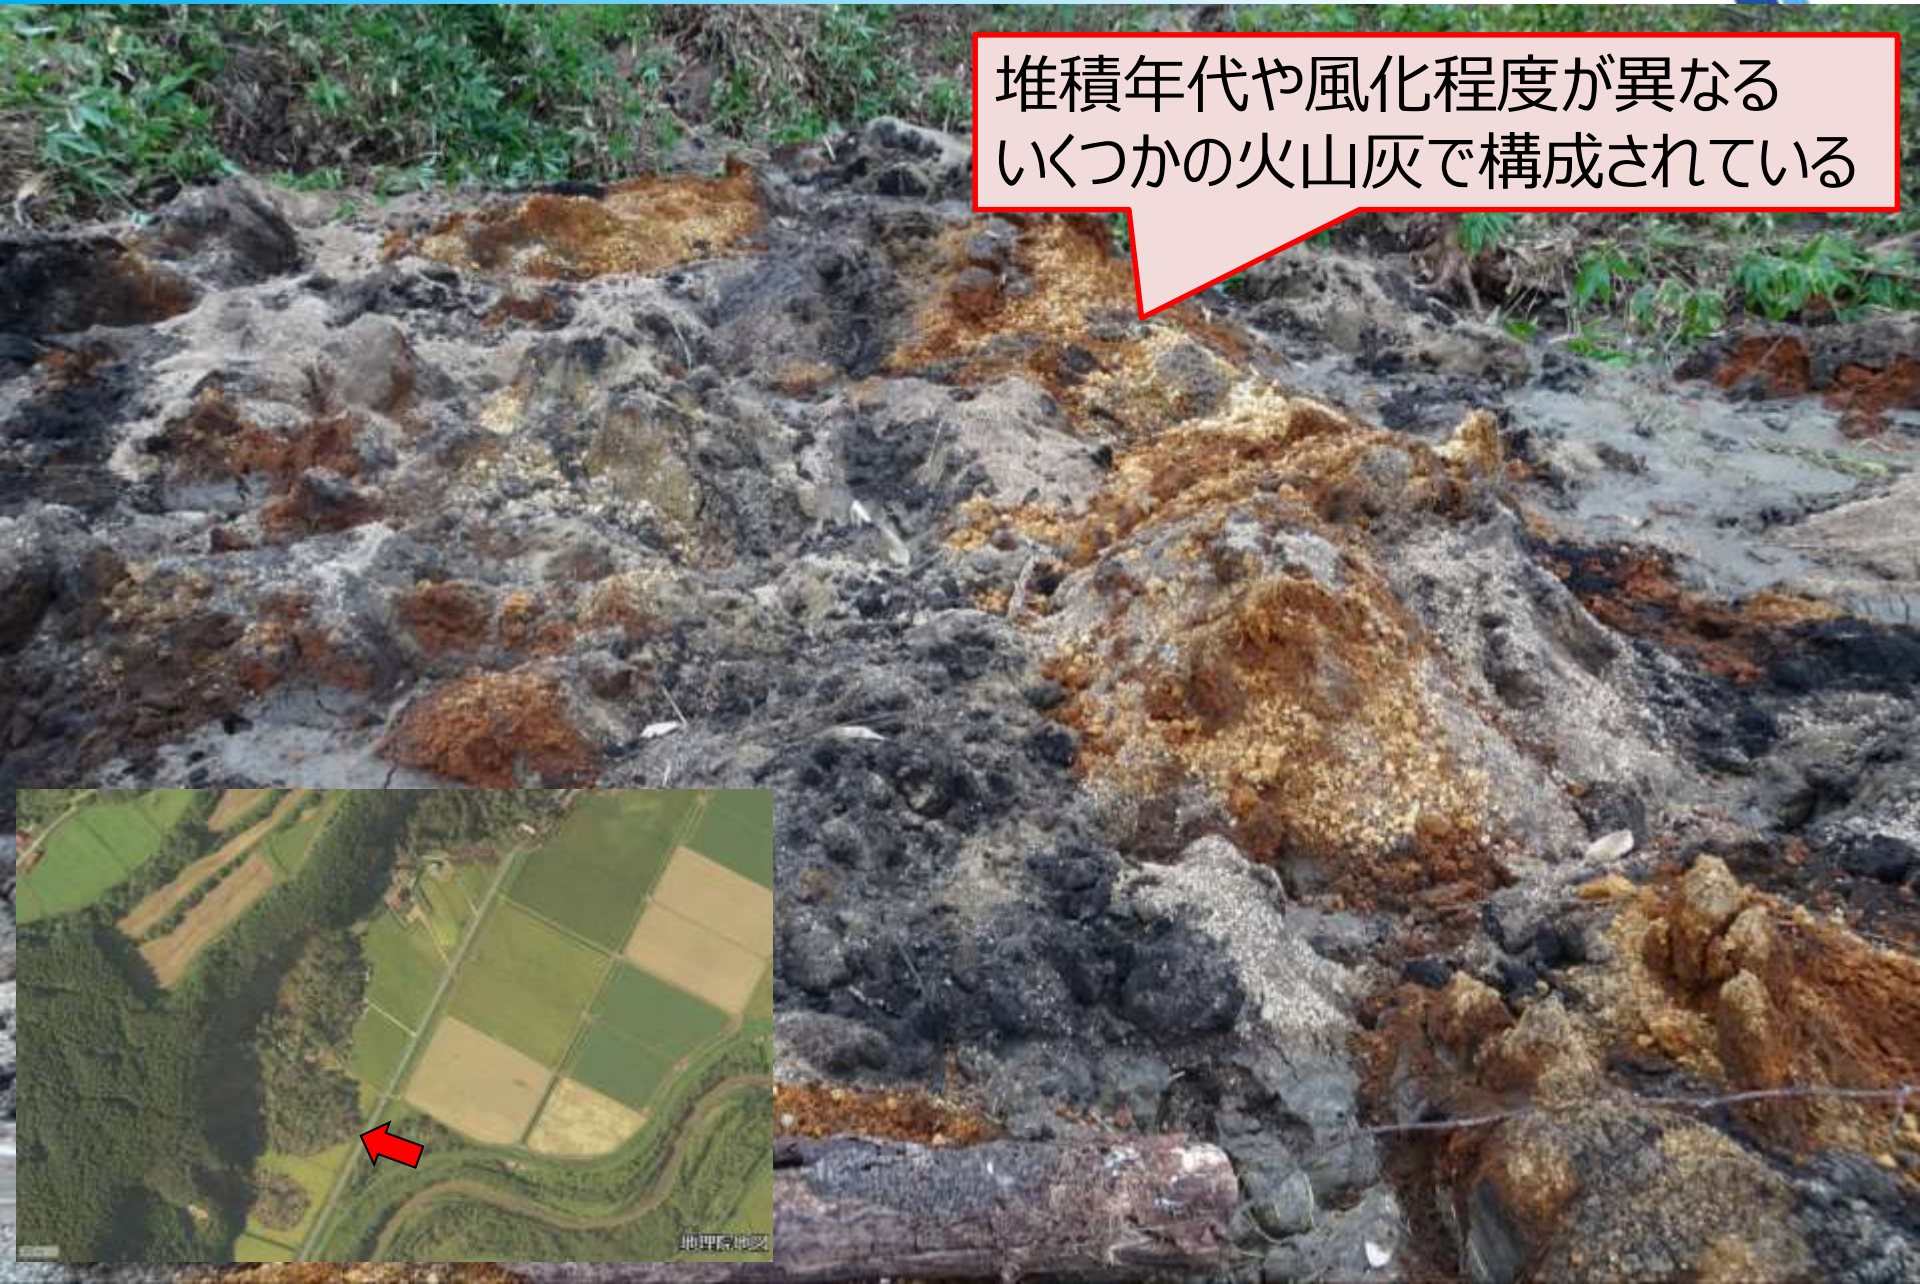
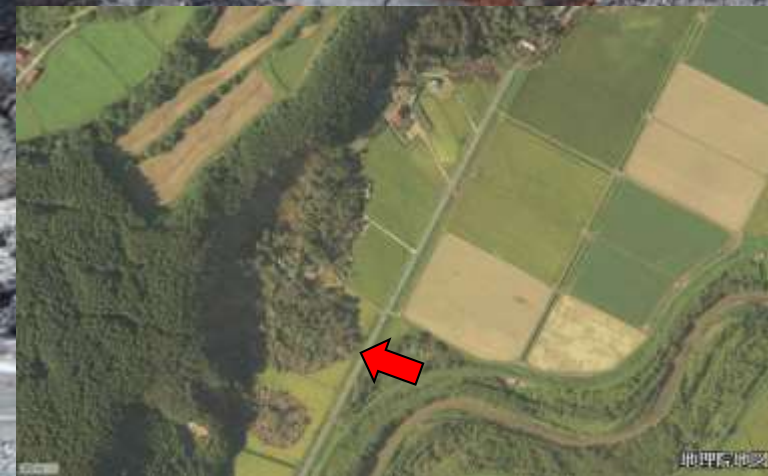
# 移動土塊の土質

堆積年代や風化程度が異なる  
いくつかの火山灰で構成されている

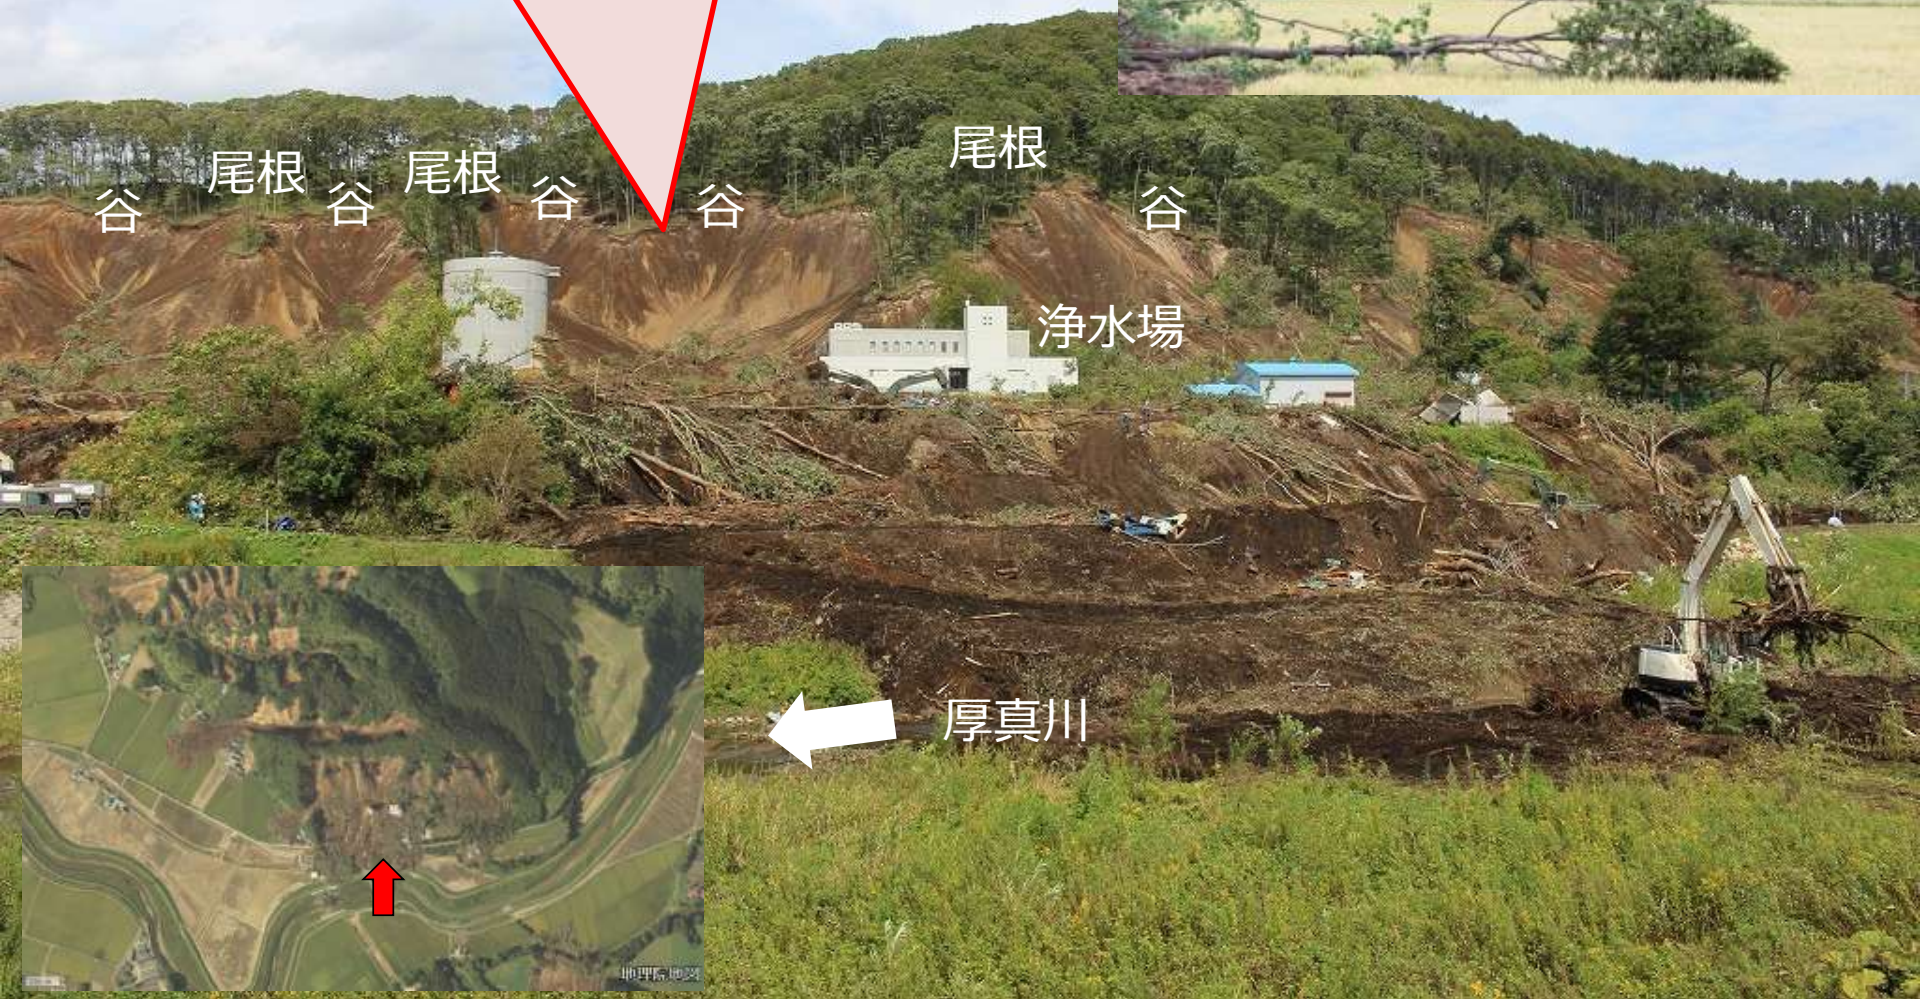
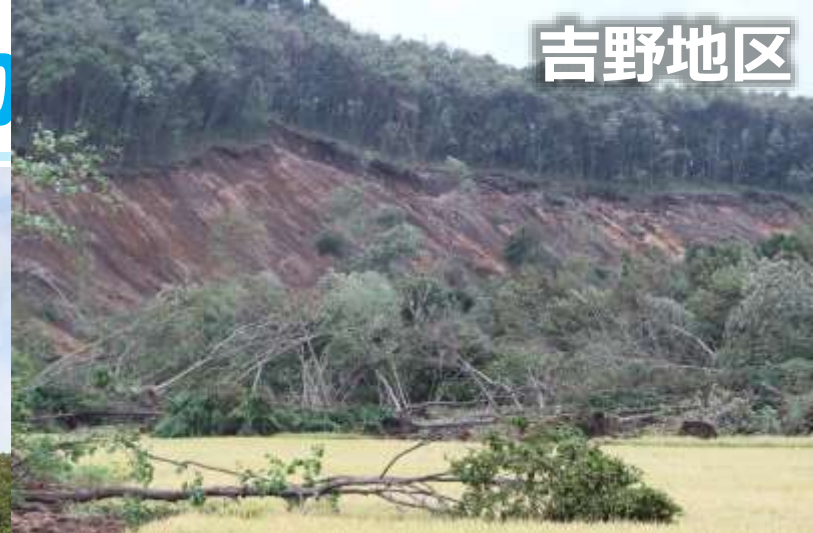
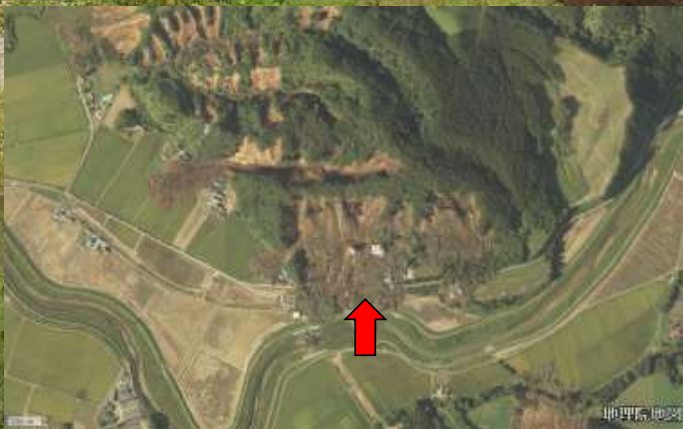
# 尾根は残り、谷側斜面が

谷部の比較的深い位置からも  
すべり破壊が発生している

- 多数の斜面崩壊が発生し、水田上を流動  
(表層崩壊のみならず、谷部の比較的深部でも崩壊)
- ➡ ボーリングや力学試験ですべり面となった地質を推定

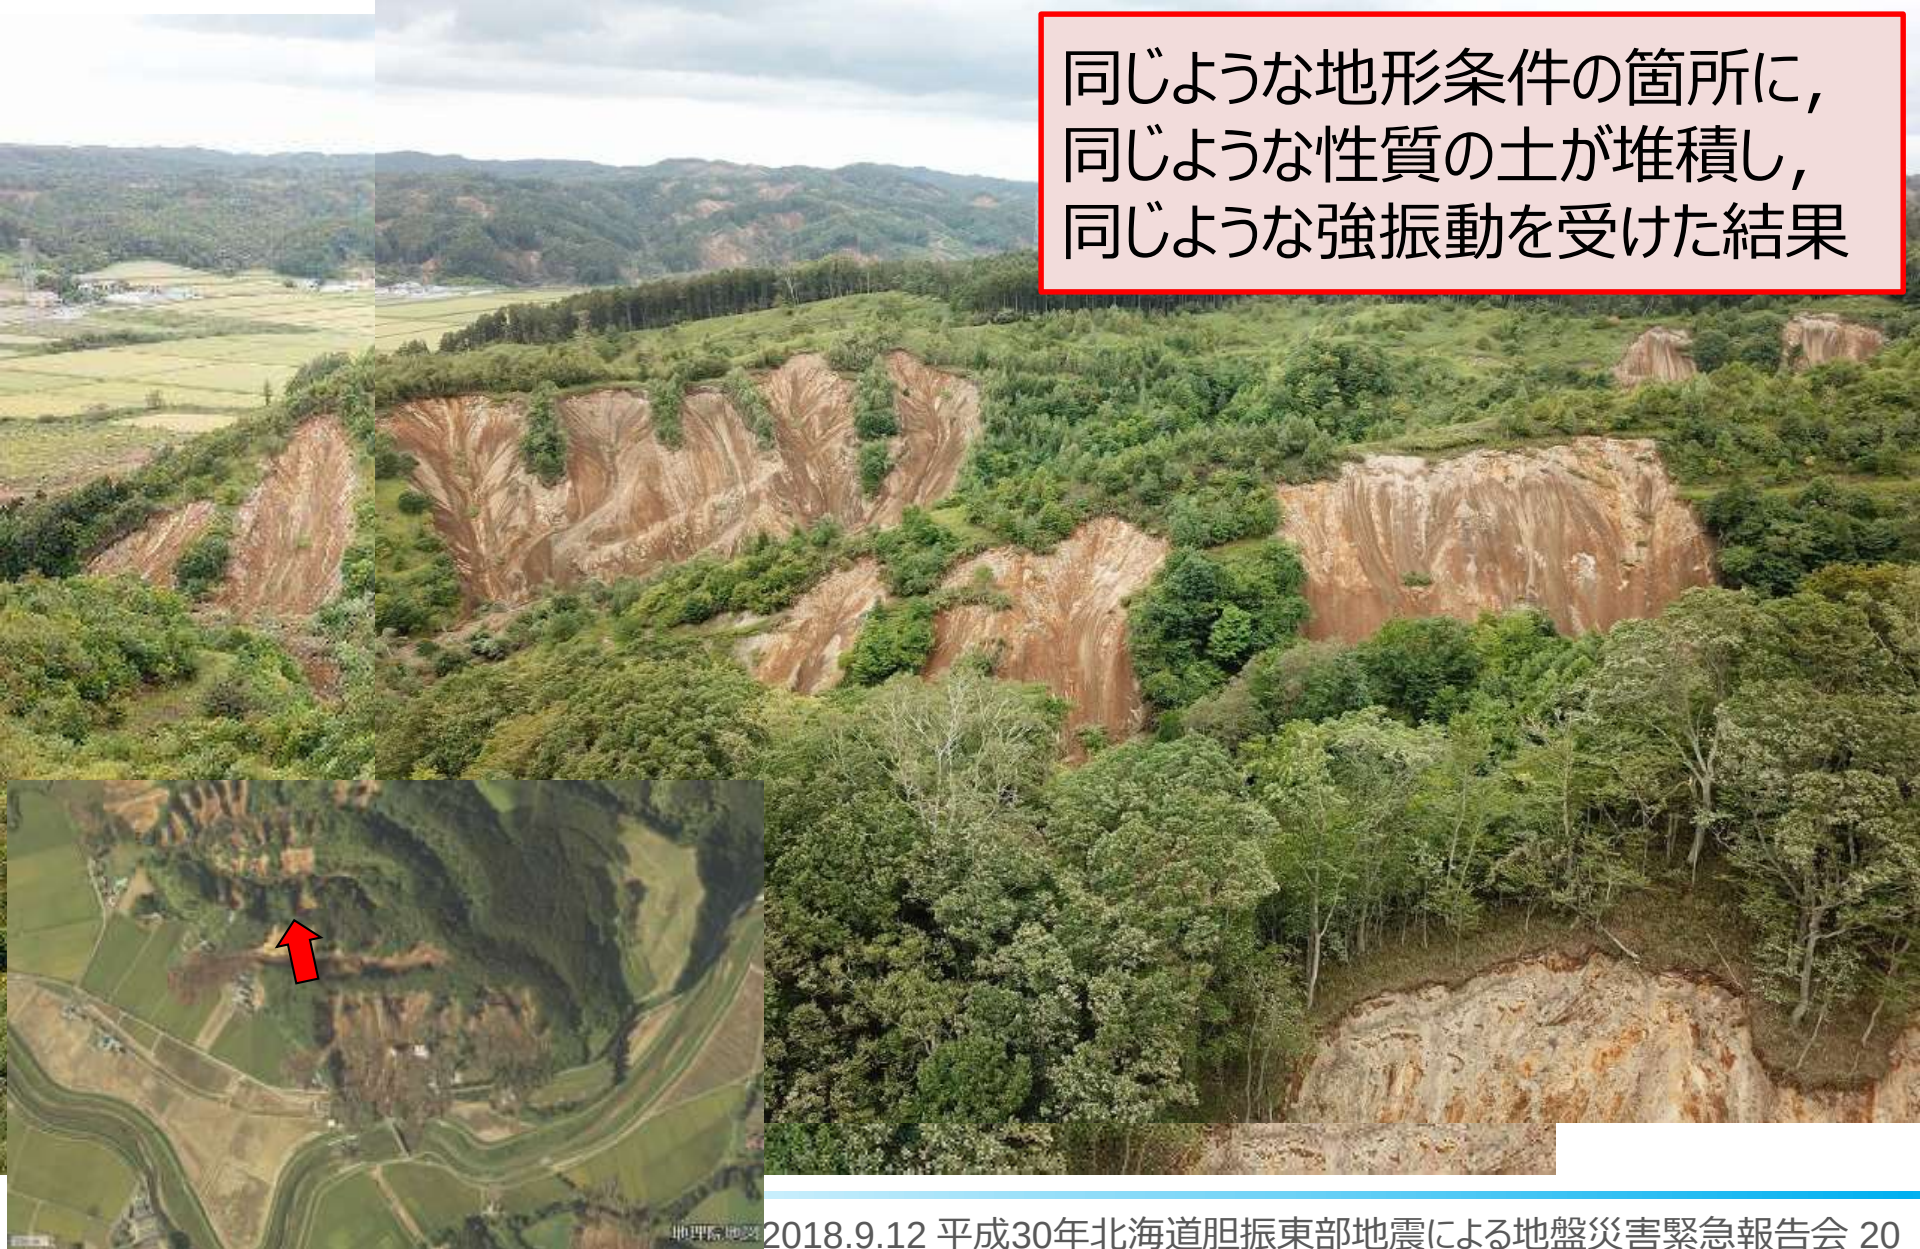
# 斜面崩壊は多くの箇所で同時多発的に発生

同じような地形条件の箇所に、  
同じような性質の土が堆積し、  
同じような強振動を受けた結果

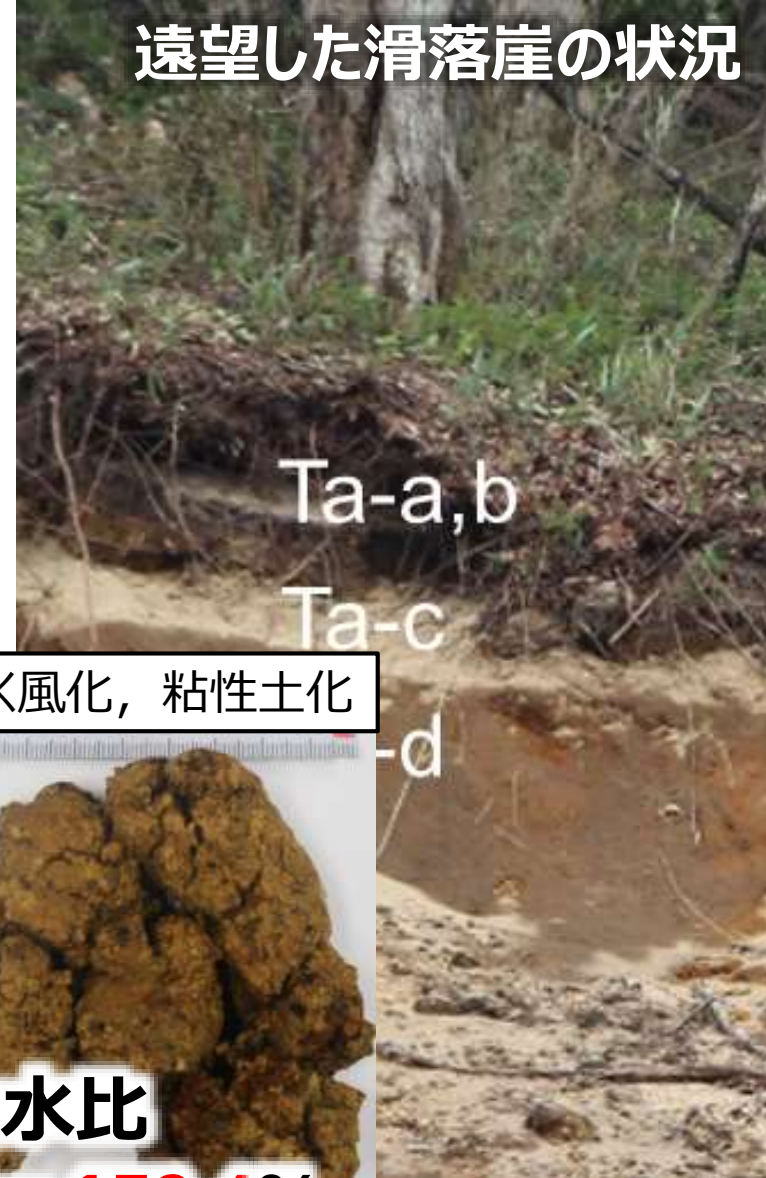
遠望した滑落崖の状況

粒子間の固着性は低い

赤褐色, やや固着性

著しく風化, 粘性土化

$w = 19.5\%$

$w = 155.3\%$

$w = 159.4\%$

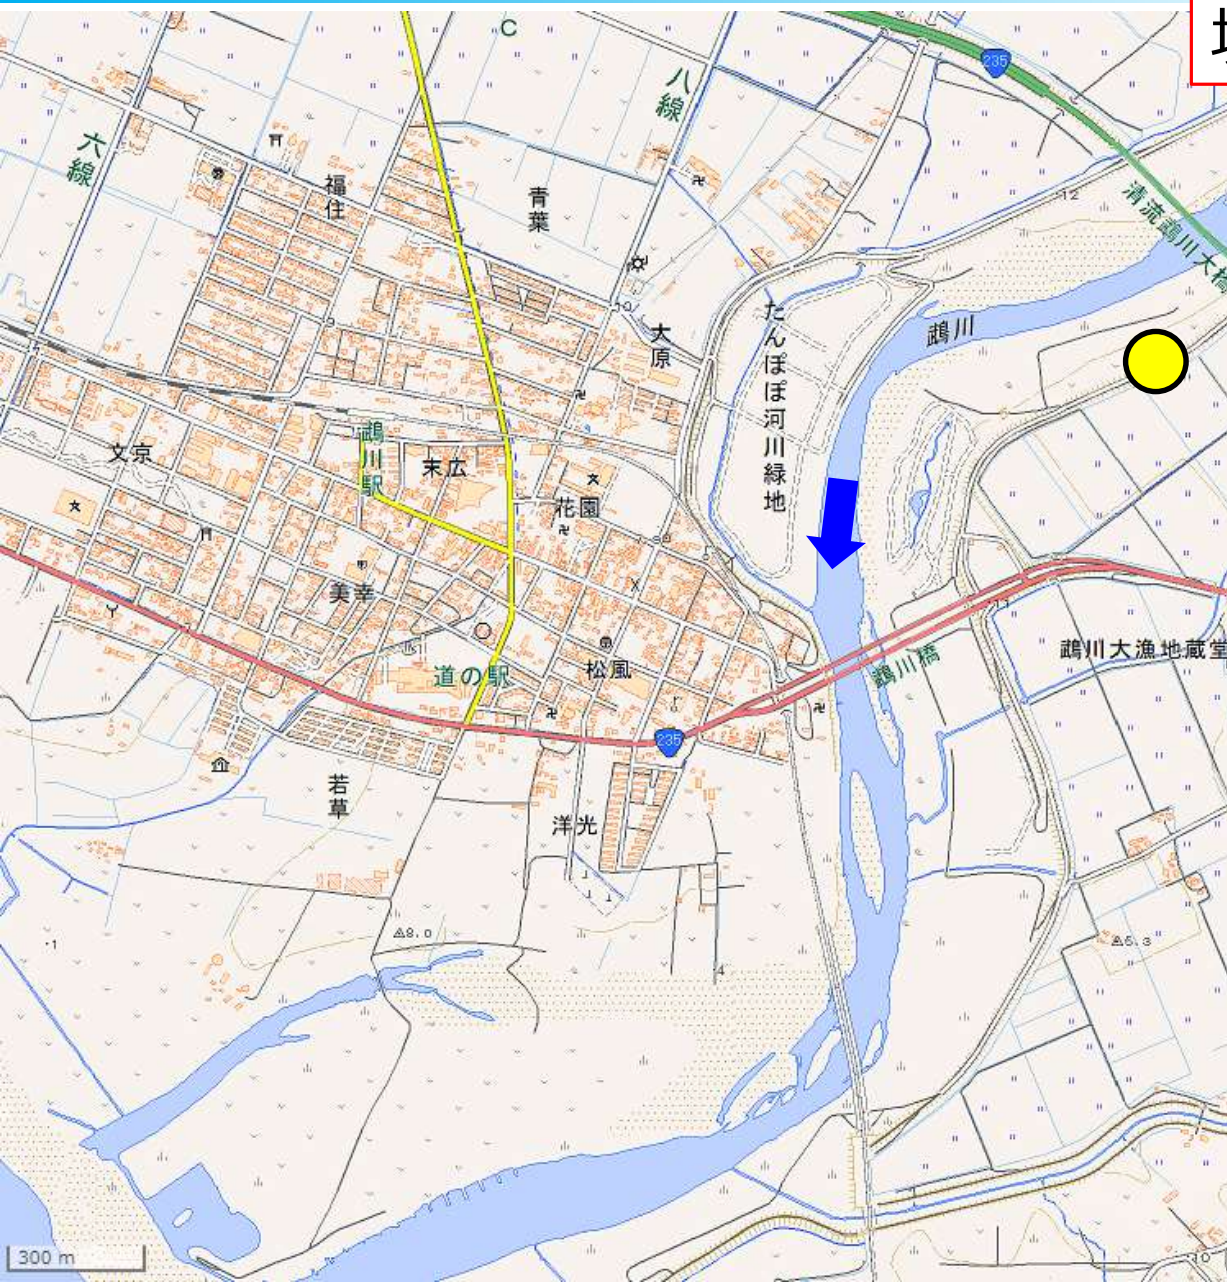
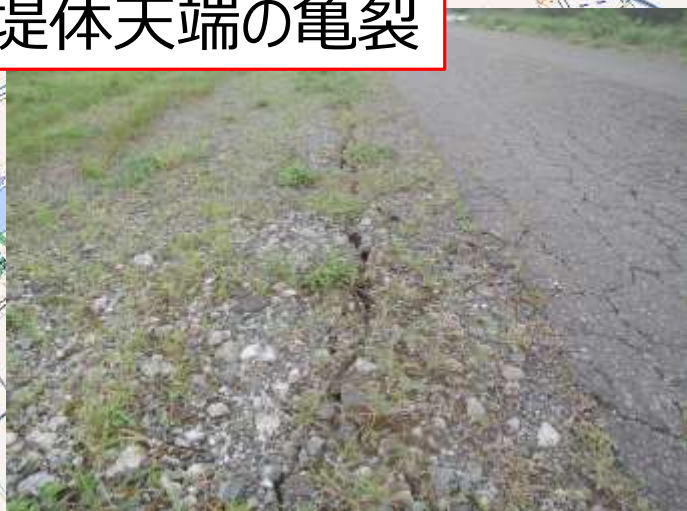
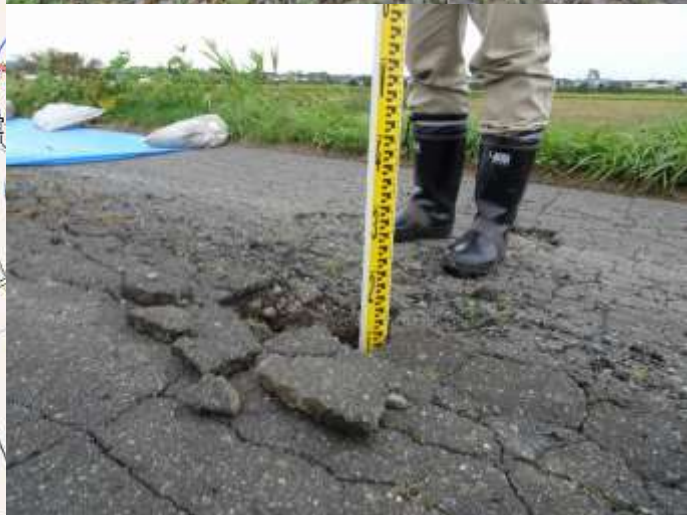
# その他の被災状況：鵜川下流堤防

堤体天端の亀裂

- 天端やのり面に亀裂が発生したものの、被害は軽微
- ➡ なぜ軽微な被害で留まったのかを検証

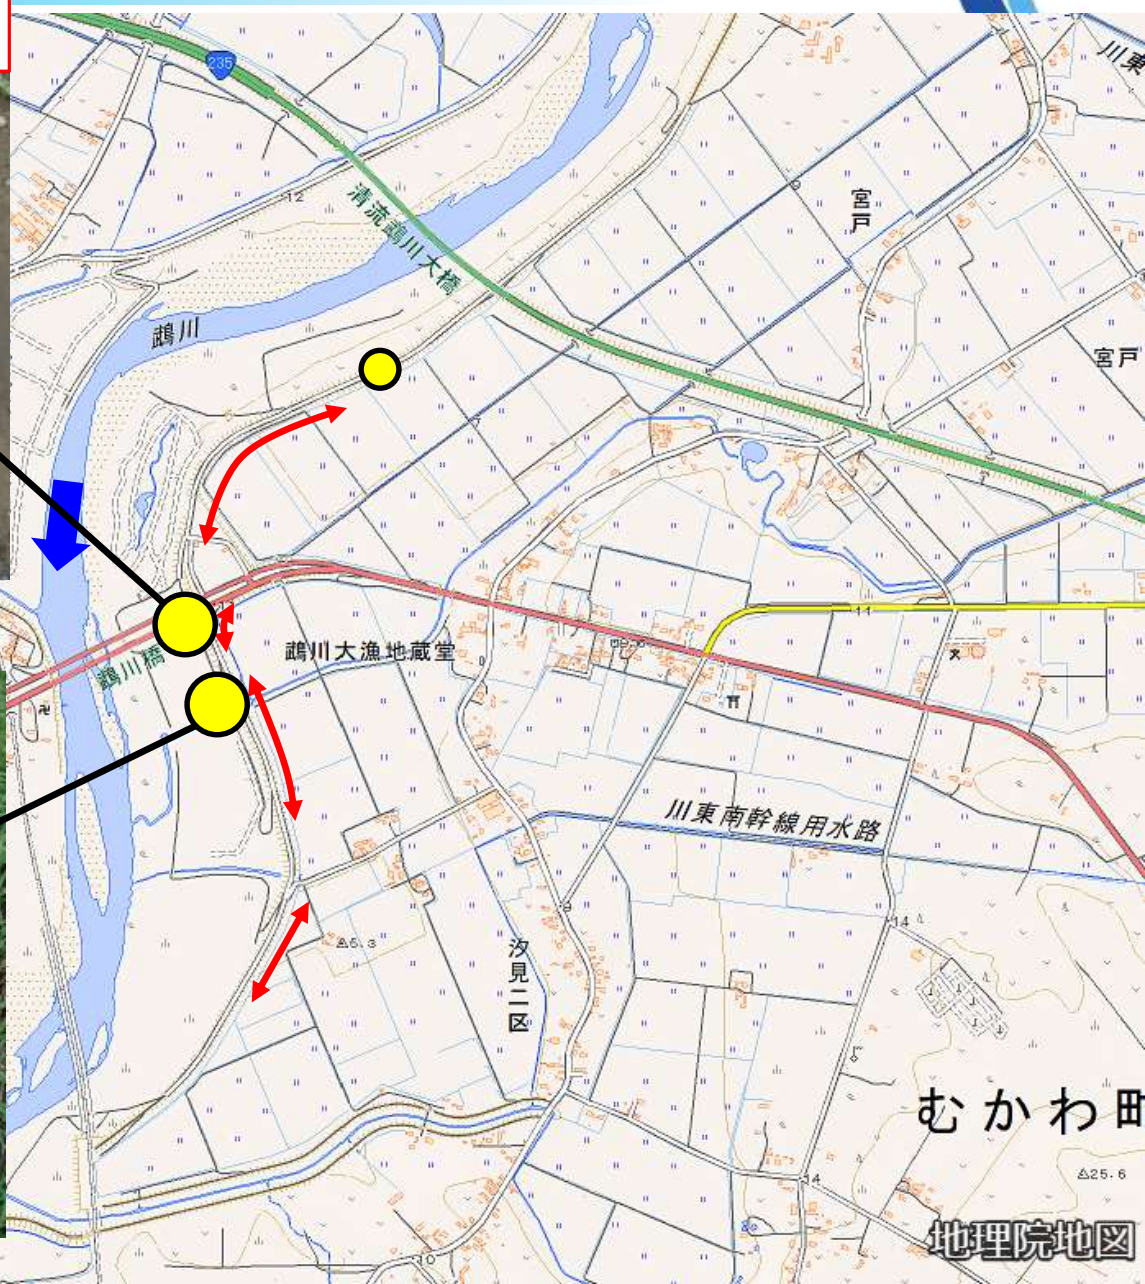
# その他の被災状況：鵜川下流堤防

液状化による小規模な噴砂

KP2.7付近堤外地盤

KP2.5付近堤外地盤
